長者屋敷遺跡 第5次調査

市内遺跡発掘調査概報 2

中津市文化財調査報告 第47集

中津市教育委員会

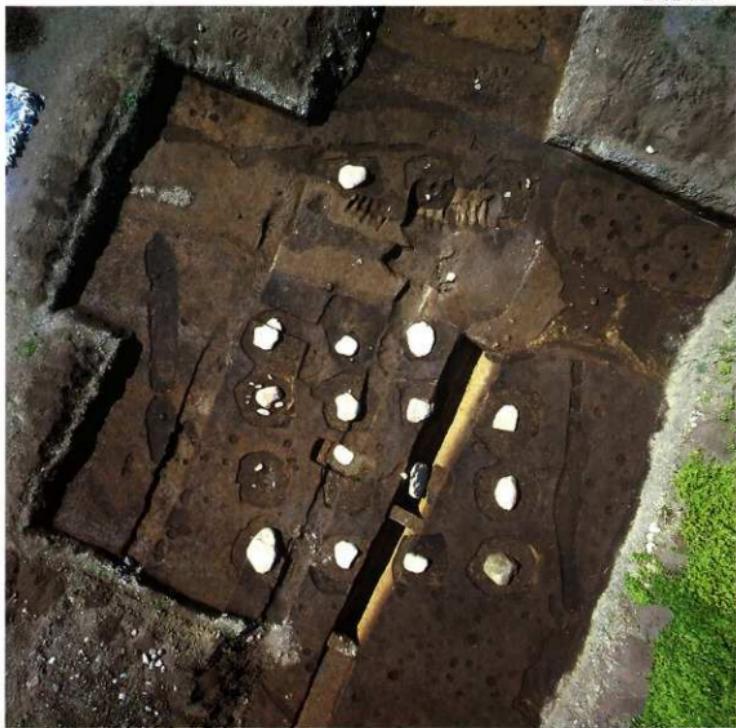
巻頭図版 3

礎石建物 SB-13

これまでの建物が南北棟だったのに対し、90度まがった東西棟の建物が出土した。遺跡内で唯一検出された礎石建物である。

3間×5間、建物規模は7.2m×11.7m、身舎面積約84m²、主軸は2度西にふれる。隣接するSB-12をその大きさのまま90度方角を変えた形である。柱穴の直径は約1.5～2.4m、柱穴の中心には礎石

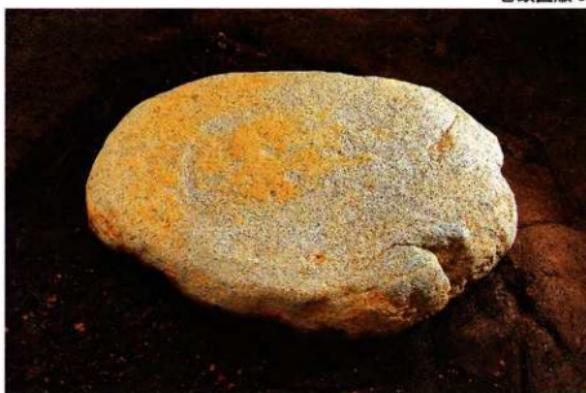
柱痕跡がある礎石 SB-13のPit15

Pit9の礎石はこの地点に最初にトレーナーをいれたとき、重機の爪がかかり若干西側に移動してしまった。石の周りには小さめの石が根固めに使用されていた。Pit15の礎石は最大径約1mで、石の表面には丸い痕跡を確認できた。柱があたった痕跡であろうと思われ、貴重な発見となつた。礎石の上にたつてた柱は直径約50～60cmであった。柱痕跡がある礎石はこれ一点のみである。

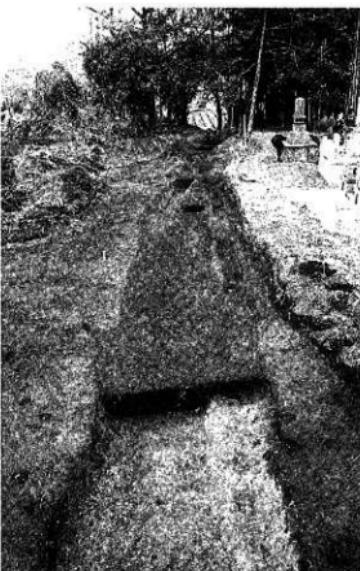
写真3 SD-13 (東→西)

写真4 SD-13炭化米出土状況

その結果、東西に伸びる溝SD-13を検出した。SD-13は、7年度調査区の南限からさらに90m南側にあるもので、この溝より南側では遺構、遺物とも一切検出されなかった。SD-13からは多量の炭化米が出土しており、7年度調査区から南に広がる遺跡の南限の溝になると推定されている。

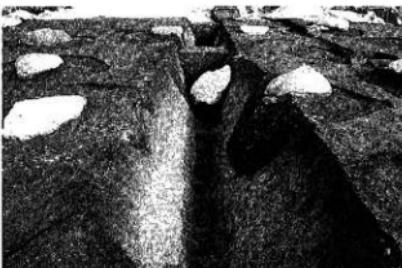
写真9 SD-24 (西→東)

24個あるはずの柱穴は一部を中世の溝SD-23、近代の溝SD-24にカットされており、確認できたのは19個である。その内礎石が見つかったのは13個。内、Pit6の礎石は後世に穴をほって埋め込まれており、現位置を保っていない。Pit7の礎石は遺跡内に近代の溝SD-24が掘削されたとき、堀の中にそのまま落とし込まれていた。現位置を保った礎石は11個である。石の径は0.7～1.5m。

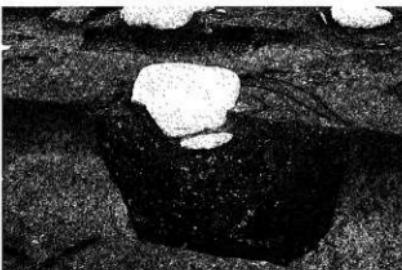
写真10 SB-13 Pit11

Pit11はSD-24にカットされているため、断面をみることができた。最大径約75cmの礎石の下には薄い石がしかれている。このような状況はPit13でも確認できる。最大径約80cmの礎石の下に、扁平な石がしかれていた。

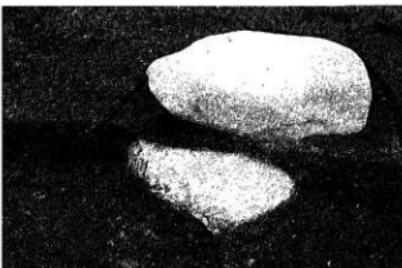
写真11 SB-13 Pit13

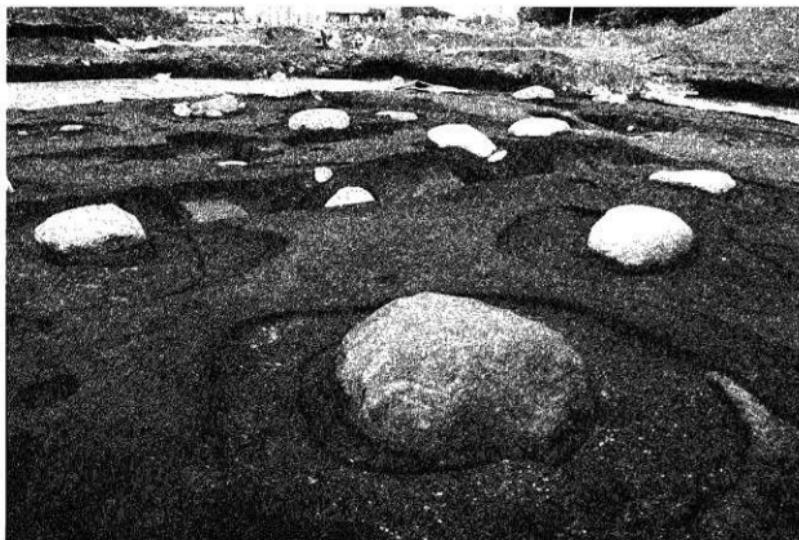
写真15 SB-13 (東北→西南、手前はPit4の礎石)

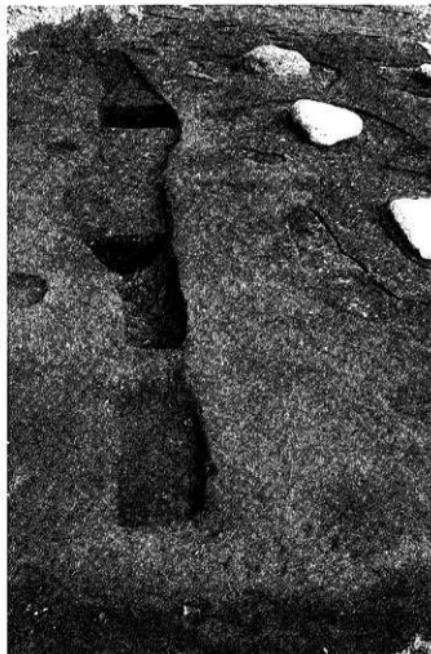
写真16 SD-20（西→東）

南側のSD-20は幅約80cm～1m、深さ約70～90cmで、こちらも壁面はややオーバーハングし、南側に小さな土坑が連続する。SB-13の柱穴からは約1.9mと、SD-21よりも離れて平行する。この二本の溝はSB-13と関連する遺構であると考えられ、当初は屋根の雨落ち溝を想定していた。SD-20がSD-21よりSB-13からやや離れているのは、建物の南側の屋根が外にのびているためかと推定したが、一部断ち割ってみて、溝が深いことと、オーバーハングしていることから、雨落ち溝ではなく土取り穴のようなものではないかと考えられる。

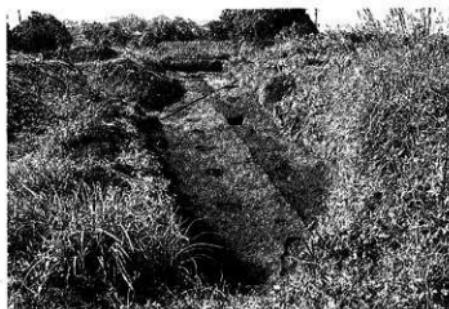
写真19 SD-19、SA-8（東→西）

調査区の北西隅に東西にのびる溝。幅約1m、深さ約45cmで、東西方向に約33m確認されている。溝の西端と東端は調査区外のため、全長は不明。一度うまたあと、深さ約20cm、幅約70cmほど、後から掘りなおされているのが確認できる。溝の南側には直径約50cm、深さ約40cmの柱穴が柱間間隔約1.8～1.9mの間隔で並ぶ。溝に平行する柵列SA-8であり、7年度調査区のSD-10に平行するSA-2と大きさ、柱間とも同じ。建物群を囲む一連の施設である。長年発見を待ち望んでいた北限の溝と推定される。

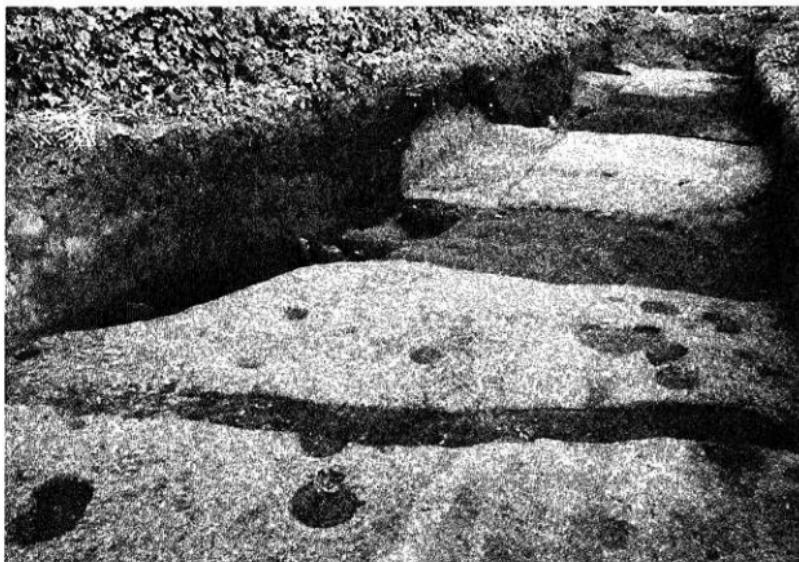
写真23 SD-25、26、27 (西→東)

調査区東隅、SB-14の東側に、幅約30～40cm、深さ約15cmの、細い溝が検出された。うっかりすると消えてしまいそうな溝だが、図面に落とすと7年度調査区で検出されたSD-8の延長にあたる。SD-8は、7年度調査区から出土した建物群を囲む方形の溝の一部で、東南隅に直角のコーナーが確認されている。20年度調査区内でも、この延長を探そうとしたが、かく乱が激しく、溝の痕跡はここ以外では確認できなかった。

SD-22、23は7年度調査区のSD-1、2の延長にあたり、SD-22はSB-5の一部を破壊し、SD-23はSB-13の一部を破壊し調査区外へのびる。調査区東側では、SD-26、27がやはり二重の堀を形成していることが確認できている。SD-22からは、第6図9、10が出土した。9は須恵器蓋で端部に返しがない。8世紀中ごろか。10は須恵器碗。8世紀後半。堀は戦時中に神戸製錠がつくられるまでは台地上に口を開けていたようで、大きな堀を覚えているお年寄りもいる。そのため、堀からは古代、中世、近世、近代のものが出土する。
