塔ノ熊麿寺

中津市文化財調査報告 第39集

中津市教育委員会

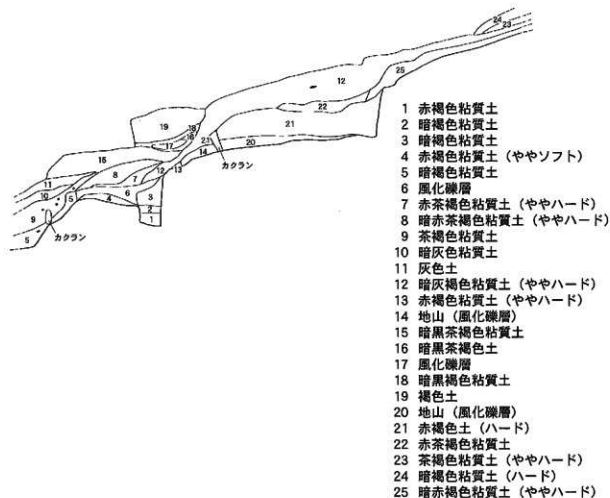
第31図 10号溝周辺土層図

検出された溝の北側には、学校の焼却炉が設置されており表土を取り除くことができない部分があったため、その部分で土層の確認を行った。2の暗褐色粘質土は、溝が半分埋まった状態の後の、地山の流れ込みと思われる。また6の風化礫層は溝上部が崩れた後の流れ込みである。

この遺構は丘陵頂部より的高低差が3m近くあり、溝が埋まった後も、学校の建築等により、多くの土砂が流れ込んでいた。
