**沖代地区条里跡・上安地区・竹ノ下地区
中津城本丸南西石垣(IV)**

2004年度 中津地区遺跡群発掘調査報告17

中津市文化財報告 第37集

中津市教育委員会

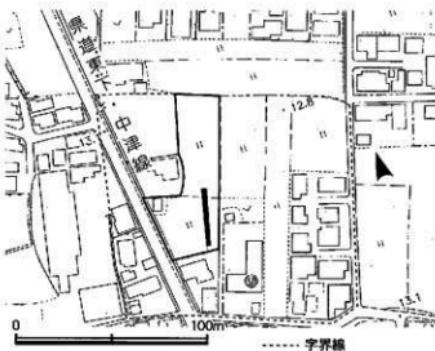
第3図 上安地区トレンチ位置図 (S-1/2,500)

調査は集合住宅建設予定地内の建物建設域のみにトレンチを設定する方法をとった。重機による掘り下げを行い、幅2m、長さ32m、深さ1mのトレンチを1本設定した。その結果、遺構は検出されず、遺物はビニール袋1袋分の須恵器・土師質土器などを検出した。土層は、地表面から下層20cmは現水田層であり、それより下層13cmは灰褐色粘質土、その下4cmは灰黄褐色粘質土、その下10cmは灰褐色粘質土、その下10cmは灰黄色粘土、その下15cmは暗灰色粘質土、それより下層は地山と思われる灰茶褐色粘質土であった。地山は含水性が高く、常に水が染み出す土質であった。各層毎に遺構検出を試みたが、古代の水田や畦等の遺構の

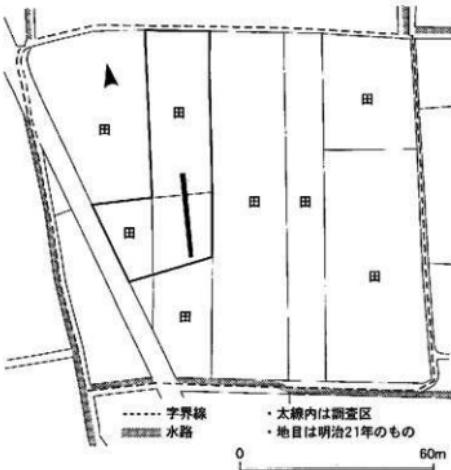
第4図 上安地区全体図 (S-1/1,500)

発見には至らなかった。よって、遺跡は存在しないと判断し調査を終了した。

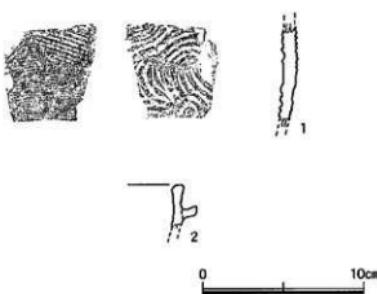
第5図 上安地区出土遺物実測図 (S=1/3)

第5図はトレーナー括遺物である。1は須恵器片。内面に同心円文が残り、外面に平行タタキが施される。色調は内外面ともに灰色。2は鍔付き鏃。口縁端部上面に平坦面をもち、口縁部下に付く鍔はその先端をやや右上方に上げる。色調は内外面ともに淡黄色、胎土に微量の角閃石を含む。

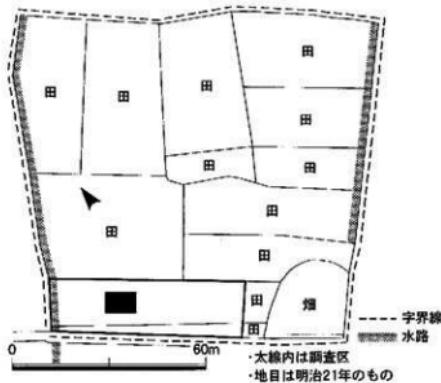
第7図 竹ノ下地区全体図 (S=1/1,500)

調査は集合住宅建設予定地内の建物建設域のみに重機によるトレーナーを設定する方法をとった。幅2m、長さ7mのトレーナーを東西に3本一列に並ぶ形で設定した。その結果、西側のトレーナーから溝状遺構一本を検出した。このため、西側トレーナーを拡張し調査を実施した。

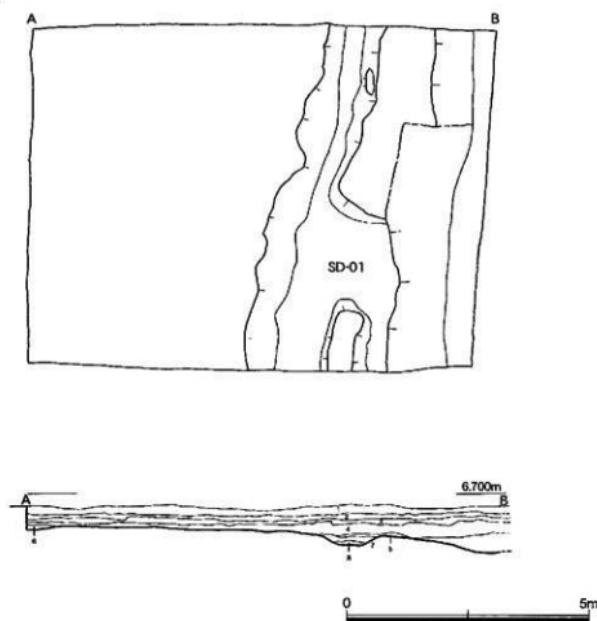
第8図 竹ノ下地区トレンチ平面図、土層図 (S-1/100)

1は暗茶褐色砂質上。現水田層。層下位に3~4cm幅の床土と思われる赤褐色土を見る。2も1層と同色。水田層と思われるが1層で確認できた赤褐色土は存在しない。炭・焼土を小量含む。3は暗黄褐色粘質土。4は黒褐色粘質土。中世の土器片を内包する。しまりは弱く、鉄分が斑に入る。5は4層と同色だが、鉄分は入らない。6は黄褐色粘質土。7は黒褐色砂質土であり、溝埋土である。土器片・炭・白色粒が中量混じる。8は黒褐色砂土であり、溝埋土。土器片・炭を小量含む。

調査区西よりに位置する。最大幅170cm、深さ約20~30cm、断面U字状を呈す。溝の東側肩が中央付近で途切れる。意図的に溝の肩を切ったものなのかは判断できなかったものの、この溝は下層埋土が砂土であることから水路として機能していたものと思われる。また、調査区東側は地山が落ち込む地形であることから、仮に地山の落ちた地点に水田が存在したと考えれば、東側肩の切れ目は水を下

の水田に誘導するために切られたものとも考えられる。溝からは古墳時代もしくは古代のものと思われる上師器・須恵器片を検出したが、時期比定できる資料は存在せず、溝の時期の特定にはやつてない。

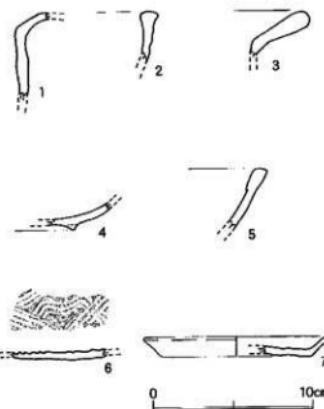
第9図 竹ノ下地区出土遺物実測図 (S=1/3)

第9図は溝、4層、調査区から出土した遺物の実測図である。1は溝出土遺物で須恵器の甕。色調は内外面共に淡黄色、胎土に角閃石を小量含む。2・3は4層出土物で、2は鉢の口縁部か。色調は淡褐色、焼成良好。3は鍋の口縁部か。色調は茶褐色、胎土に中量の角閃石を含む。4は黒色土器もしくは瓦器の底部。高台には断面三角形の粘土を付す。5は鍋の口縁部か。焼成良好。6は捕鉢の底部。内面に花弁状の櫛目を施す。7は土師質土器小皿。口縁端部は丸く、体部はやや内湾し底部へ至る。底部は糸切り離し。色調は内外面共に暗灰色である。

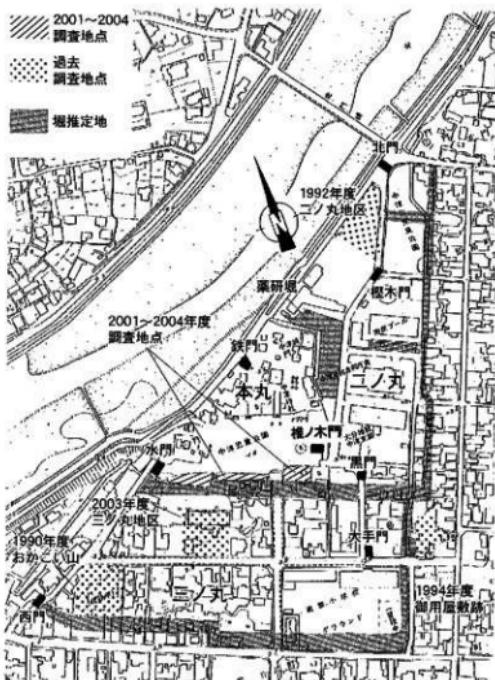
第10図 中津城本丸付近地形図 (S-1/5,000)

今回調査対象の本丸南西石垣は本丸と三の丸の間に位置している。本丸に通じる道路は明治期に石垣を壊してつくられたものである。道路より西側は、地表面に石垣がそびえるが、東側は昭和24年に、学校敷地拡幅のため現地表面より高い部分は破却され、石は堀に埋められた。

この石垣は全て自然石を利用した布目崩しの技法でつまれており石垣の勾配は 52° ～ 58° 、反りではなく、真ん中が最も傾き両端が立つ。さらにゆるやかな輪取りも認められた。これらは、この石垣が最も古い時代の要素を満たしていることを示しており、黒田によって築かれた天正時代の石垣が広範囲に残存していることがわかった。中津城と同年に築かれた九州の他の城は、いずれも現存しておらず、天正期の石垣を見ることができるのは中津城唯一になってしまったのである。

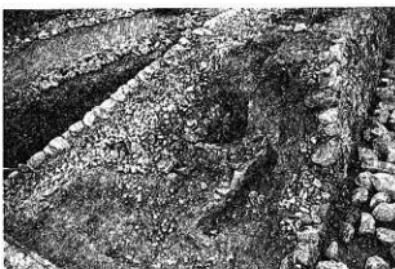
⑥ 推ノ木門東側の石垣

自然石を用い矢穴も大きいことから、古い年代が考えられるが、かなり後世に積み替えがなされ、落し積み等の乱れた場所が多い。本丸に入る入り口であるため、石の平たい大きな面を表にむけた鏡積みも見られる。天端面に樹木が植わっており、根による大きなハラミが見られ、大変危険な状態である。国庫補助事業により平成17年度に図化予定である。

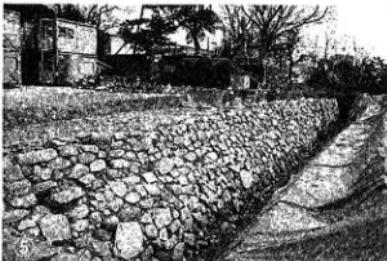
⑦ 模擬天守閣東側の石垣

本来中津城に天守閣があったかどうか定かではない。現在の天守閣は模擬天守であり、天守閣を支える石垣は、古い石垣の上に昭和に足して積み上げたものである。下に残る古い石垣は、細川時代のものといわれている。

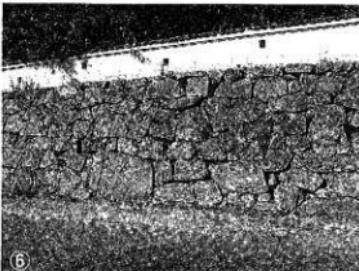
⑧ 本丸北側の石垣

本丸北側には、石垣にY字状の明瞭な日地が通る場所がある。向かって右の石垣が左の石垣の下に入る。右が黒田の時代、左が細川の時代といわれている。細川の時代の石は丸みを帯びた自然石で、黒田の時代の石垣は、以外にも四角く成形された石が多用されている。これは、山国川の川上に7世紀の神護石列石の遺跡（福岡県人平村唐原神護石）があり、その石を使用しているためといわれている。平成16年度に国庫補助事業により写真測量図化作業を行った。

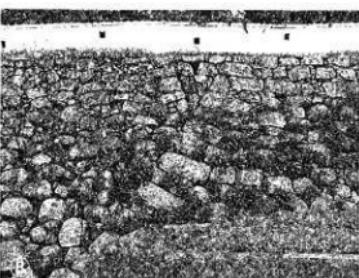
⑨ 本丸西側の石垣

本丸西側の石垣も黒田時代の石垣と推測される。北側と同じく神護石が多用されている。平成16年度に国庫補助事業により写真測量図化作業を行った。

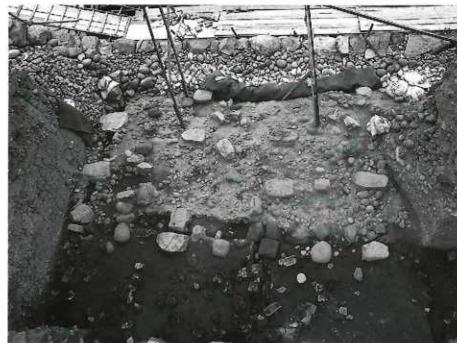
[1号礎石建物] 桁行（長手方向）約5.9m、梁行（短手方向）3.75m、3間×3間の長方形建物。

桁行きの柱間間隔は桁行約1.98mで、1尺=303mmの曲尺で約6尺5寸。それをさらに半間に割る礎石が北側に配置されており、石の間隔は約1mである。1間ごとの礎石は石垣と同じ花崗岩、半間ごとの右は丸い安山岩である。梁行きの柱間間隔は1.25m。

[2号礎石建物] 桁行（長手方向）約5.9m、梁行（短手方向）4.45m、3間×3間の長方形建物。

梁方向が石垣上まであるとすれば、5.9m×5.4m、3間×4間となる。1号建物と同じく、北側に約1mの半間ごとに石を配す。梁行きの柱間間隔は1.485m、4間とすれば、最も堀側の1番礎石から石垣上までは0.99m。床面中央は土が大変硬くつき固められており、土間状であったと思われる。

E面石垣内の1号・2号礎石建物

礎石建物の特徴は、①通り抜けるには柱の間隔が狭すぎることから門とは考えにくい。②総柱建物であることから、ある程度重量のある建物であった。③半間間隔で礎石が並ぶ頑丈な外壁をもっていた。④厚い軒瓦を使用した瓦葺建物で、城内側からは石列、石敷きの導入部があった。⑤中国製の焼き物や茶器など石垣の他の箇所ではあまりみられない遺物が集中していた。⑥同位置で建て替えられており、さらに複数の建物が並んでいた。の以上6点である。部分的な調査でありはっきりしたこととはいえないが、建物は瓦葺の櫓で、茶碗などを収納していた倉庫や門近くの詰め所のような役目をしていたと考えられる。

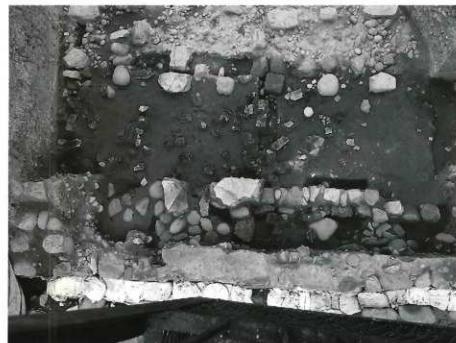
E面石垣内の礎石建物北側石列

上記の他に、1、2号と3号の間には一つだけ方形で平らな、礎石と思われる石（第16図28番）がある。3号建物とほぼ横一列に並ぶ配置をとる。発掘できていないが、1、2号と3号の間に建物がありそうである。また、1、2号建物の北側には、石列や石敷きがある。石敷きと1号石列は1号建物に伴い、2号石列は2号建物に伴う。

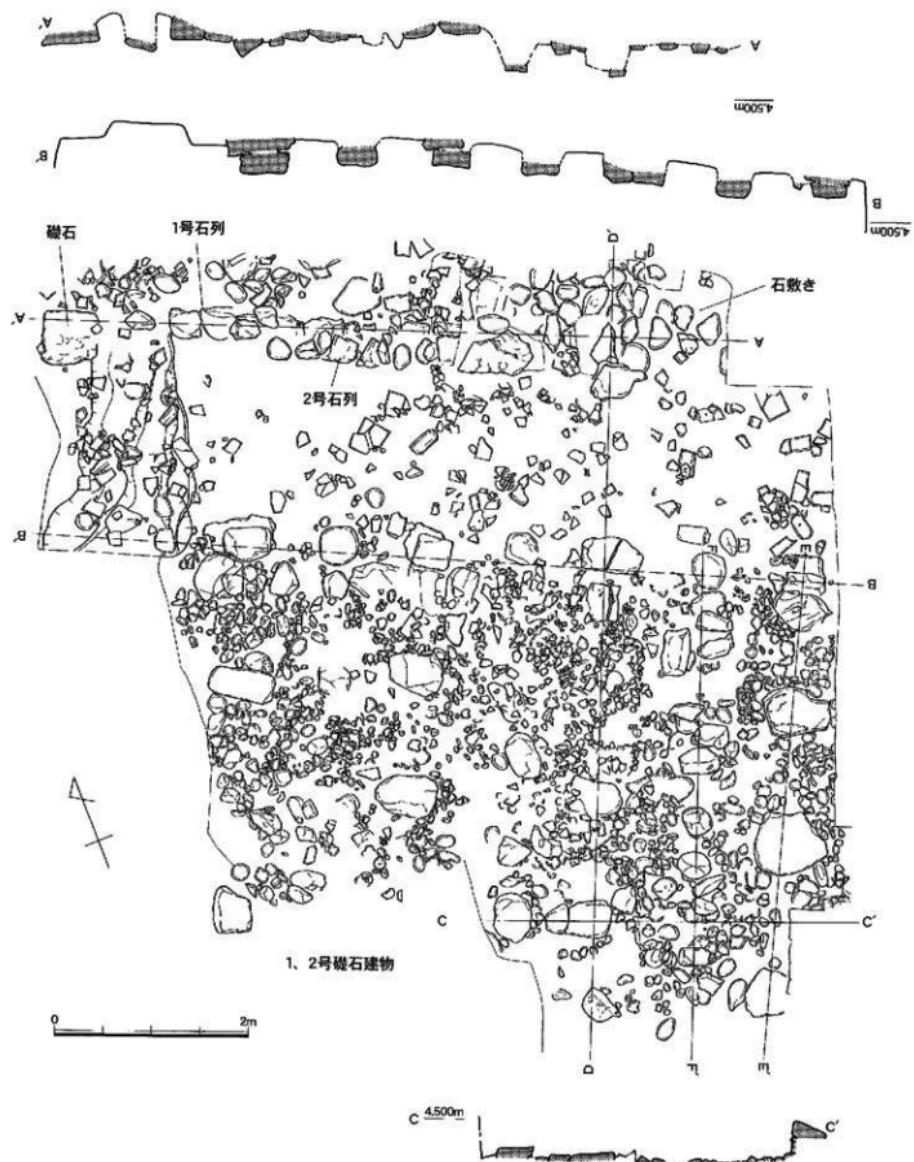
第14図 E面磁石建物平面図・断面図 (S=1/50)

北側桁行きの礎石である4、16、25はそれぞれ下に5、17、26が重なっており、当初建て替えた痕跡と考えていた。しかし、石の重なる部分は北端の一列のみであること、北側は床面が南側より若干低くなり、石を重ねてちょうど高さがあること、18、19、20などの石は土間状につき固められた土に埋まっていたこと、18、19、20、27は水平ではなく、よせられたような状態で検出したことなどから、18、19、20、27は2号建物の礎石を据えるときにはじかれて、重量がかかり且つ床面の低い北端の石を二つ重ねにして補強したのではないかと考えるにいたった。

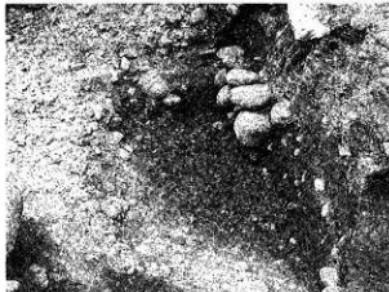
その結果、井戸の東側で中世溝のコーナー部を検出した。溝内は、外側の壁面は素掘りのままだが、内側の壁面からは石積みを検出した。昨年度検出した溝も内側の壁に石が貼り付けてあったことから、その続きと判断した。

中世溝コーナー部

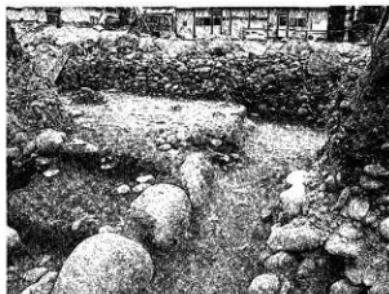
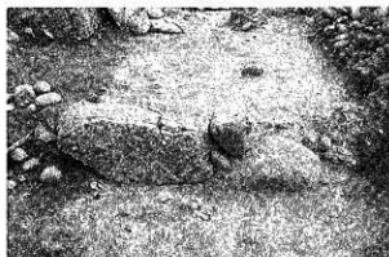
また、黒田時代の大型礎石建物を閉む石列2の堀石垣側へのびる続きを検出した。当初、石列2は堀近くで東側へ90度に屈曲することを予測していたが、そのまま旧石垣の裏側へ連続しているようで、建物の南側は石垣で限られていたようである。石列2の石も堀近くのものは細長く他よりも大型で、石垣と同じ花崗岩であったことから、旧石垣へ上る石段の一部ではなかったかと考えている。調査区のH面石垣寄りの場所では、黒田時代、中世段階とも、明確な造構は検出できなかった。

石列2（北→南）

石列2（西→東）

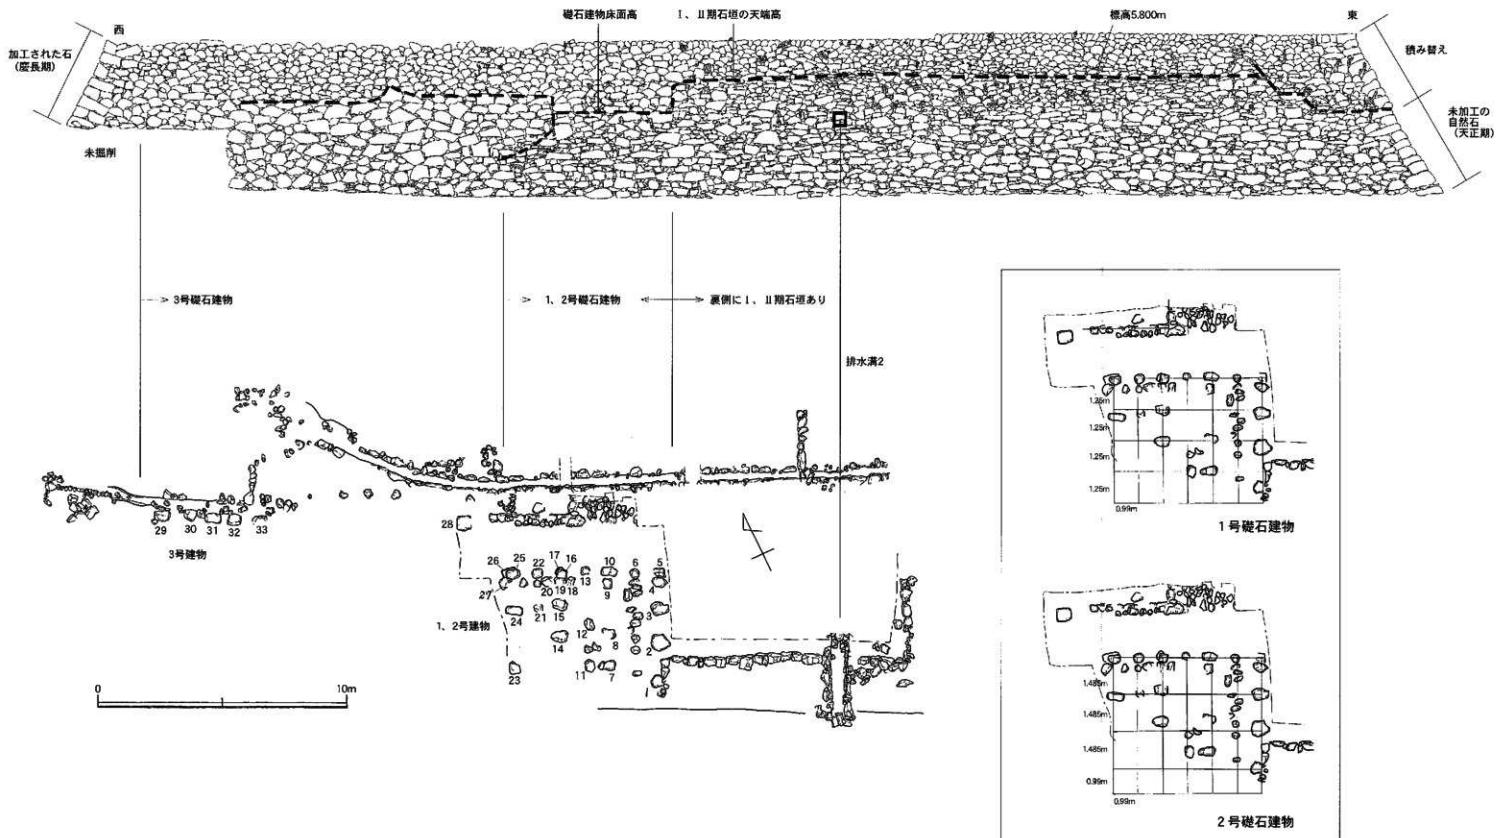
第16図 E面石垣立面図・平面図 (S=1/150)

第16図は、上が解体前の正面石垣、下が同じ場所の石垣内部の平面図である。解体前を見ると、石垣にいくつか目地が通り、積み方が異なる様子が観察できる。東側の天正期の石垣は、西側に比べそれぞれの石が細長く、水平にすえている。積み方の変わった場所から、1・2号礎石建物跡が検出されており、西側は建物廃絶後に継ぎ足された石垣であることがわかった。東側でも、旧石垣の天端高である5,800mに水平に横目地が通り、上部の石は後に継ぎ足されたことがここでも確認できた。旧石垣内には、排水溝の出口も顔を出していた。解体前の石垣観察が、石垣内部の情報をつかむのにどれほど重要かを示す例である。
