**沖代地区条里跡 福成・龍田地区
中津城下町遺跡 殿町奥平孫次郎屋敷跡
中津城本丸南西石垣(II)**

2002年度 中津地区遺跡群発掘調査概報(XV)

中津市文化財調査報告 第30集

中津市教育委員会

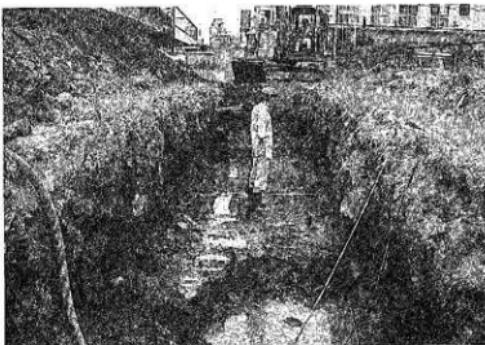
写真1 沖代地区条里跡福成地区トレーナー状況

福成地区周辺では県道拡幅に伴う発掘調査が実施されている。近世の溝が検出された。また龍谷高校校舎立替に伴う試掘調査が実施された。遺構、遺物とも検出されなかった。県道は条里の最北端と推定され溝はこれに関連するものと考えられた。今年度、民間開発に伴い緊急の試掘調査が福成地区で実施されることとなった。調査区はJR中津駅の北東側にあたり、旧国鉄の時代、貨物電車の引き込み線として利用されていた。重機によりトレーナーの掘削を行った。トレーナーは幅約3m、長さ約15mである。表上より1.5mほど掘り下げたが遺構、遺物とも検出されなかった。一部2mほど掘り下げたが同じ状況であった。調査区は近代の開発により遺跡の存在は皆無と判断し、埋め戻して調査を終了した。

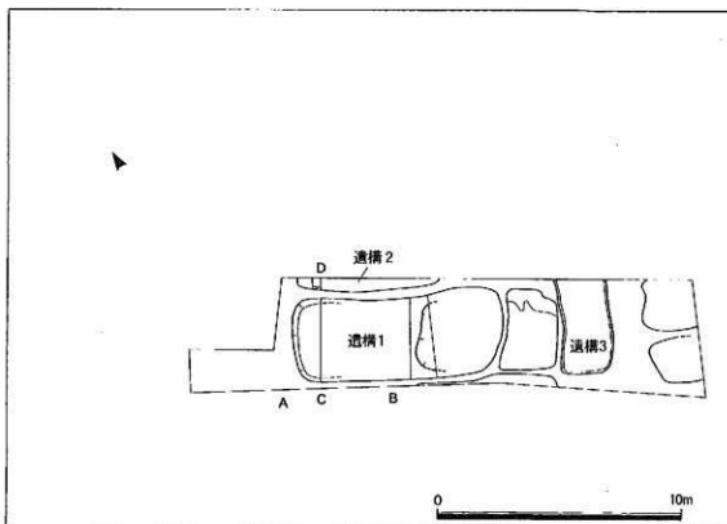
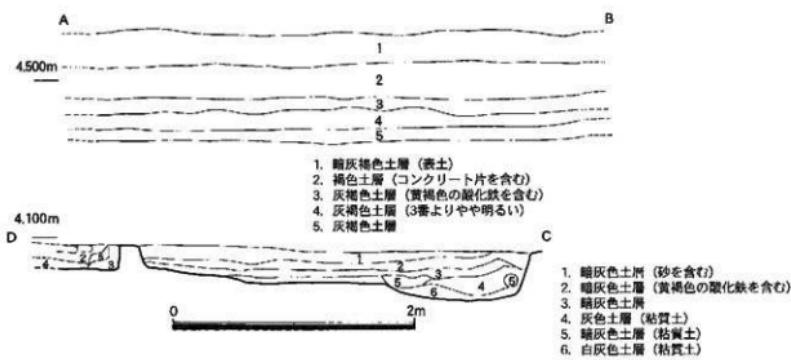
第5図 沖代地区条里跡 龍田地区遺構図・土層図

龍田地区も民間開発により緊急の試掘調査が実施されることとなった。幅約5m、長さ約20mのトレンチを建物が建設される場所に設定し、重機により掘削を行った。表土より90cmほど掘り下げ灰褐色の地山に達した。表上から地山まで灰色や黄褐色の酸化鉄と思われる層が観察された。トレンチを拡張していくと暗灰色の方形の遺構を検出した。検出した遺構は全容が明らかでないものを持め7基、確認された。方形の遺構は幅約10cmの地山を挟み区画されるように検出された。

方形に区画された遺構を一部掘り下げ調査を行った。遺構1の西側と遺構2の西側を掘り下げた。遺構1、2とも掘り下げた断面から暗灰色の泥土と黄褐色の酸化鉄と思われる土層が観察された。また遺構の底では灰色の砂質土が堆積していた。遺構3は検出された部分を全掘した。1:の堆積状況は遺構1、2と同様であった。

今回の調査区で検出した方形の遺構群は水田になると考えられる。水田の中で検出された遺物は古代～近世に至るものである。いずれも小片で10数点である。時代を特定するにいたらないが若干中世の遺物が多く検出される。水田は個々に区画される。調査区の西側と東側では10cmの標高差が生じる。水利は西から東へ流れ込むようになっていたものであろうか。今回の開発は表土より40cmほどで、地下に影響はなく遺構は保存できることから、本調査に至らなかった。水田遺構を検出できたことは大きな成果であった。

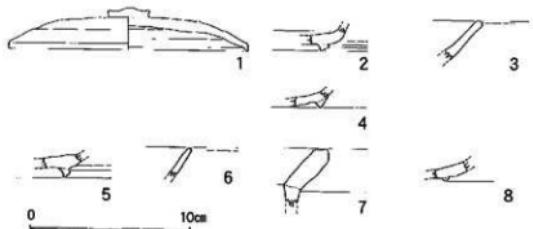
第6図 沖代地区条里跡 龍田地区出土遺物

掘り下げた遺構1、2、3から小片であるが古代から近世に亘る遺物を検出した。また重機で掘削の際遺構検出面上層より遺物を検出した。1は遺構検出面上層(5図5層)より検出した。須恵器の坏蓋である。復元口径は15cm、器高2.6cmである。口縁端部は丸みをもち、やや外反する。2～4は遺構1から検出されたものである。2は須恵器の坏の底部になると思われる。内外面とも回

転ナデを施す。3は瓦器碗の口縁部になるとと思われる。端部はわずかに外反し丸みをもつ。4は瓦器碗の底部になると思われる。高台は断面逆三角形を呈す。5～8は遺構3の出土遺物である。5は須恵器の壺の底部か。6は瓦器碗の口縁部になるとと思われる。内面にミガキを施す。7は上質土器の口縁部。8は瓦器碗の底部か。高台は断面逆三角形を呈す。

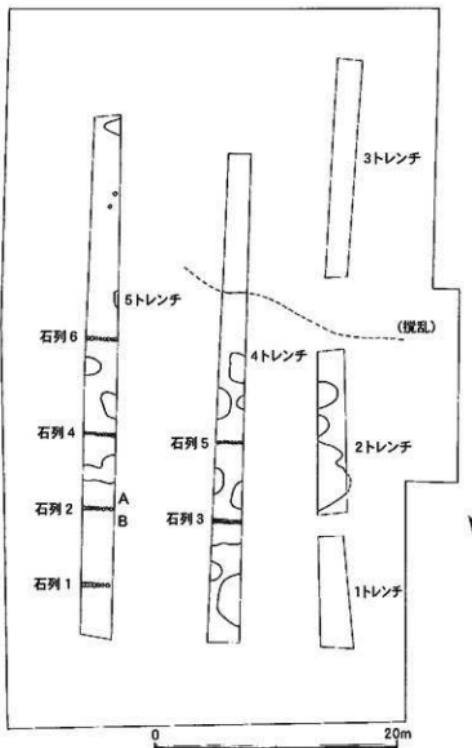
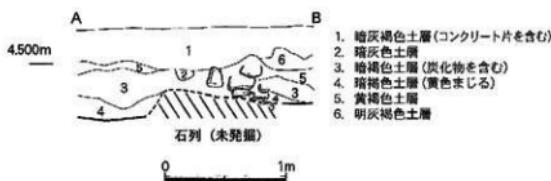
第9図 中津城下町遺跡
殿町奥平孫次郎屋敷跡遺構図、土層図

石列は建物跡の基礎になるものであろう。表土より30cmほどで石列の河原石が確認できた。9図は平板測量によるものである。石列2と石列3、石列4と石列5は直線に並び並行する。また石列1と石列6もこれに平行に並ぶ。河原石の頂上部にコンクリートが貼り付けられることから近代の建物跡と判断した。

調査区内には平成12年度まで税務署が建っていた。税務署は解体され移設された。調査区の北側、調査区の約半分はこの開発により皆無の状況であった。南側は駐車場として利用されていたため地下への影響はなく、遺構が検出された。石列は周辺の聞き取りから醤油が製造された建物が昭和初期に存在していたことが確認され、これに伴うものであろう。土塙は江戸時代のものと判断し、開発業者と協議したが建設の変更には及ばず、本調査が行われることとなった。本調査では武家屋敷の一部が検出されることが期待される。

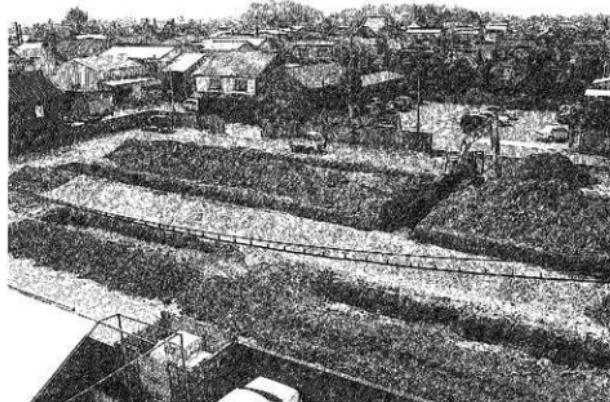
写真3 中津城下町遺跡駅町 奥平孫次郎屋敷跡 トレンチ状況

調査区に5本のトレレンチを設定し重機により掘削を行った。1トレレンチは表上より10cmほどで灰色のブロック状の塊を検出した。2トレレンチは表上より1mほど掘削し黄褐色の整地層に達した。

この層より3基の土壌と推測される遺構を検出した。3トレンチは表土より2mほど掘り下がたが搅乱が著しく地山に達しなかった。4トレンチは2トレンチと同様1mほどで整地層に達し南側で土壌、石列を検出した。北側は3トレンチと同じ状況であった。5トレンチは4トレンチと同じ状況で、南側で遺構を検出した。

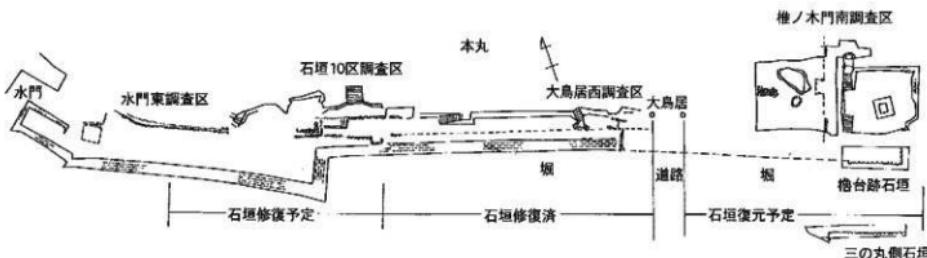
第2図 本丸南西石垣現況図 (1/1000)

工事対象の本丸南西石垣は、現況では大鳥居から西に約140m程が見えるが、本来は大鳥居東側の黒門までのびる総延長約200mの石垣であった。大鳥居をくぐり城内に入る道路は明治期に石垣を壊して通したものである。大鳥居から東側は戦後石垣の上半分が破壊されたが、地下には下半分が残存する。

平成13年度に本丸南西石垣の解体修復作業が始まった。石材は花崗岩で、ごく一部、川石が使用されていた。花崗岩は中津では採取されず、山田川をはさんだ対岸の福岡県側から搬送されたものである。石は全て未加工の自然石で、いわゆる布目崩しの野面積みである。高さ約6.7m、法長約7.8m。緩やかな輪取りを施す。また石垣に反りはなく、入り角部分の勾配は約59度。大鳥居へむけて直線的に倒れ、石垣の中ほどにあたる大鳥居西側では、最も内側に傾いて約52度の勾配となる。輪取りと同じく、力を内側に集中させ、前面に崩壊しにくい構造になっている。

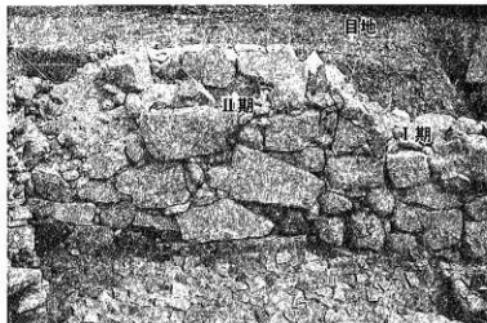
写真1 II期石垣（北→南）

2.4m、天端高は標高約5.85mで、現在の高さより約1.2m低い。Ⅱ期には、階段を石積みで丁寧にふさいでいる。Ⅰ期の石垣をそのまま牛かしておらず、あまり時期差はないと思われる。

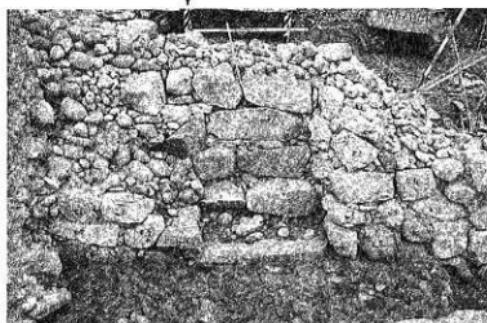
写真2 I期階段（北→南）

Ⅲ期石垣の4.15m内側より、城内側を向いた花崗岩の石垣（Ⅰ期石垣）が検出された。Ⅰ期石垣には縦目地、横目地が通る部分があり、その部分の石を取り外してみると、Ⅰ期階段が姿をあらわした（写真1、2）。Ⅰ期階段の幅は約1.2m、一段の高さ約30cmで、正面から三段上がり、左に折れて二段ある。正面の三段は、一番下が横長の一石からなり、二段目、三段目は二石で構成される。左に折れた二段は一石からなる。階段を上りきったところで旧石垣（Ⅰ、Ⅱ期）の天端となる。

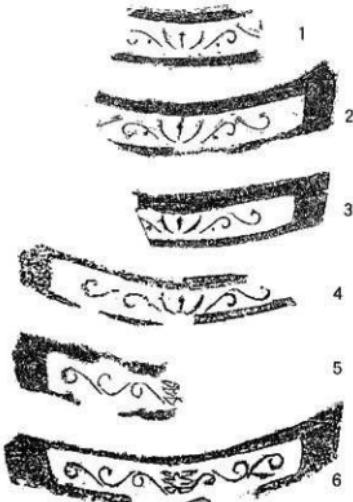
第3図 中津城・小倉・名護屋城出土瓦 (1/4)

瓦は大半が平瓦であるが、一部丸瓦当、平瓦当、桐葉紋の鬼瓦片等があり、模様面は上をむいていた。平瓦当は文様帶の厚さ2.2cm、幅約20cm、三葉文の中心飾りに唐草が二つずつ左右に広がる。第一唐草の下には左右一つずつ点珠が彫られている。Ⅰ期石垣前面で検出した第3図1の瓦当と同様である。大島居西調査区でもⅠ期石垣前面より同様の平瓦当（第3図2）が出土している（本書「5. 大島居西調査区」参照）。

これらと同様の平瓦当が、平成6年に大手門前の御用瓦敷跡（註1）を発掘した際にも出土した。また小倉の京町遺跡、永照寺現存本堂基壇（第3図3）からも出土している（註2）。第3図4の資料は、1591年、黒田孝高が繩張りをし築城した肥前名護屋城の三の丸跡出土のものである（註3）。厚さ2.2cm、幅20.3cm

で、第3図1、2、3の資料と酷似しているが、こちらには左右の点珠がない。しかし、中心飾りの左上に外側にわずかな突起が認められ、版木のサイズ等が上記の二点の遺物と共通している。また、御用屋敷跡からは、17世紀前葉の廐棗土坑から第3図5の平瓦当が出土した。これは名護屋城天守台、本丸大手口、本丸多聞櫓、三ノ丸曲輪、山里口等から出土したものと同范であることが、現物の突合せで確認できている（註4）。名護屋城と共に存する二種類の平瓦当の存在は、小倉とあわせて版木の移動や文禄慶長の役の兵請割りなど、検討すべき多くの問題を抱えている。

石垣前面の床面には遺物が散乱していた。掘った範囲が狭いため、量的には少ないが、三葉文の平瓦当（第3図1）の他、いわゆる京都系土器が数点、唐津の皿や、李朝の白磁碗なども出土した。遺物の年代は17世

最も壇に近い石垣は、石の形状、積み方、堀石垣との距離より、10区調査区より検出されたⅠ期石垣につながるものである。Ⅰ期石垣の前面では名護屋城と共通する平瓦当が出土したが、ここでも、石垣の前面をふさぐ上から、同様の平瓦当（第3図2）が出土した。この石垣が10区でいうⅠ期、Ⅱ期の石垣であり、最も古い天正期のものと考えられる。

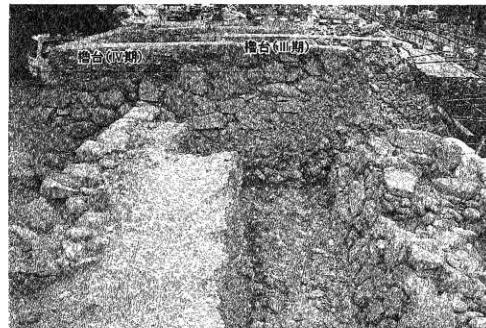
写真4 III期・IV期塀台（西→東）

Ⅳ期、檜台はさらに城内側へ1.8m拡張される。拡張部分の石垣には丸みのある川原石がかなり使用されている。Ⅲ期の階段は直径約30~40cmの川原石でふさがれる。Ⅲ期階段の西側には、花崗岩の基礎石を並べた建物遺構が検出された。建物の基礎石は赤く比熱しているが、石上面に横一直線に幅10~20cmほど赤変していない部分がたどれる。建物の横木があった場所であろう。建物の床面も比熱していた。床面の上は、固い粘土で、炭も多量に出土した。基礎石は一段のみで、石の下には小さな川石が根固めに敷かれていた。建物跡を取り囲むように幅50cmの間隔をあけて周囲に川石の石積みがめぐり、建物に伴う溝を形成していた。建物基礎の西と北はカットされており、建物規模は不明。床面は、Ⅲ期の石垣天端よりやや低い。

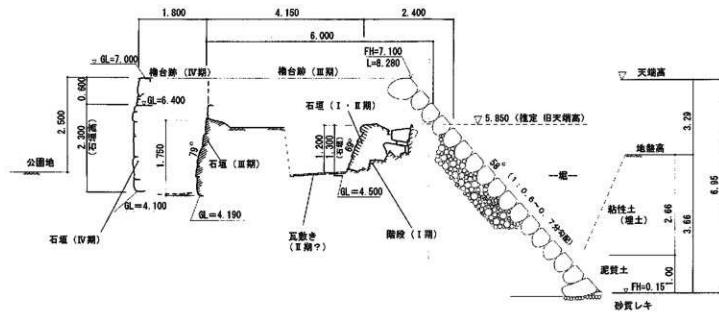
第4図 石垣断面図 A-A' (1/100)

瓦敷きの東側には櫓台の石積みがある（第4・5図）。櫓台跡の石積みは現在の天端高まであり、堀石垣がかさ上げされて後、堀石垣の裏込め上にのせかけるようにつみあげられている。また、堀石垣に直行する面は、上半分は石垣、下半分は石がなく土が露出する。つ

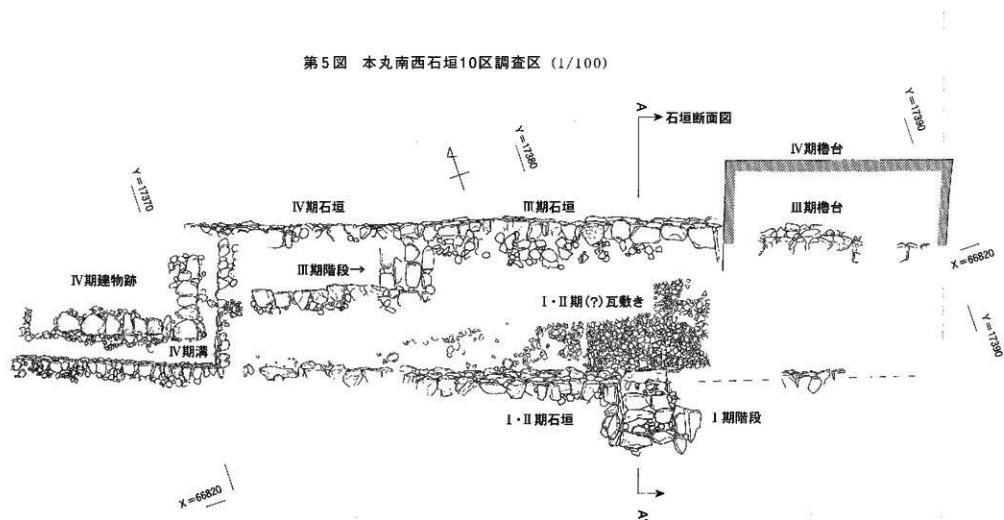
第5図 本丸南西石垣10区調査区 (1/100)

まり櫓台が機能していた時には、I期石垣の前面はパックされ、城内側へ拡幅され、櫓台の上面は隠されていたことがわかる。III期石垣は櫓台跡の石垣とかみあっておらず、櫓台が造られたのちに、石垣がつまされている。また、櫓台内部から、I期石垣の延長が確認されており、I期、II期の段階ではこの場所に櫓台は造られていなかったことが判明した。

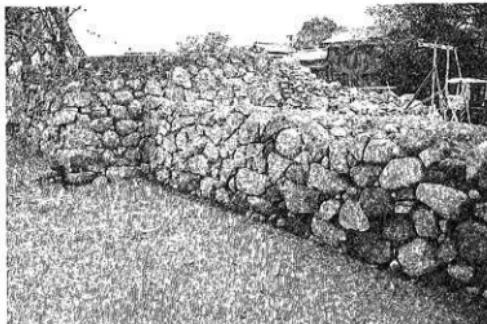
写真5 III期石垣、IV期櫓台（北→南）

Ⅲ期の段階で堀石垣が現在の天端高までかさ上げされており、檜台もその高さまであるのであるが、Ⅰ期石垣を塞いでいるⅢ期石垣は、Ⅰ期石垣までの天端高しかない。しかし、檜台跡Ⅲ期石垣の石のあわせをみると明らかにⅢ期石垣は檜台よりも後から積まれている上、檜台の石積みの下半分には石ではなく、檜台とⅢ期石垣は同時期と考えざるをえない。しかしその場合、Ⅱ期の天端の状態が問題になる。堀石垣は標高7m、Ⅲ期石垣は標高5.85mだからである。石垣天端がフラットではなく、堀石垣だけが高く、城内側が低い石垣となるのか疑問であるが、現段階ではそれ以上考えられない。

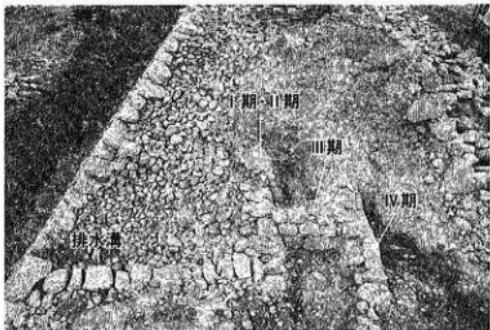
写真7 大鳥居西調査区（東→西）

大鳥居西側の石垣は、道路側が庭石風に大きく造りかえられていた。道路部分も元々は石垣であるが、道路はそのまま残すこととなり、石垣の道路側は斜めに傾斜をつけて仕上げることとなった。庭石風の石をはずし、石垣を解体していくと、排水溝の蓋石が顔をのぞかせた。当初、石垣の裏込め範囲のみ解体予定であったが、予定を変更し、城内側まで通して石垣土壁の断面をみるとこととした。すると中から、堀石垣の裏側である、城内をむいた石垣が検出された。

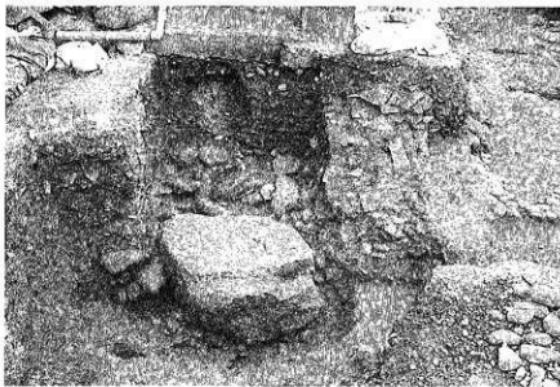
写真9 椎ノ木門南調査区礎石（北→南）

昨年度、本丸南西石垣の堀の水を循環させるため、水をたたえる薺畠堀から地下3mの深さでパイプをつなぐ工事をした。その際、椎ノ木門南側のトレンチで、地下1mから、直径約1.6m、厚さ約0.7mの大型の礎石が出土した（写真9）。礎石は、径10～20cmほどの川石を根固めにためた径

2.2mの穴に据えられていた。礎石の上からは一辺26cm、厚さ3cmの正方形の塊が多量に出土した。礎石のまわりには川石を並べた側溝状遺構が確認された。今年度、礎石の性格をつかむため、トレンチを拡張し、調査区を設定した。

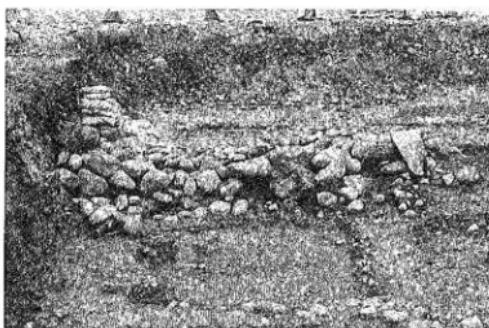
写真10 椎ノ木門南調査区石積み（南→北）

川氏の代え紋である「丸に二つ引き」紋の鬼瓦などが出土した。また、礎石のすわった層より下は中世の層であり、礎石は、黒田の時代かそれ以前にさかのぼるものである可能性が高い。また、調査区の西端から、東西方向の石積みが検出された（写真10、第6図）。花崗岩や川石が乱れて積み上げられているが、石垣状の施設の残骸と思われる。絵図には描かれていないもので時期はわからないが、石積みの下層は礎石建物と同じく低

したことから、黒田、細川の時代まで遡れる遺構と考えられる。また、この石積みのすわった層からは、井戸、建物遺構となると思われる柱穴等が検出されている。

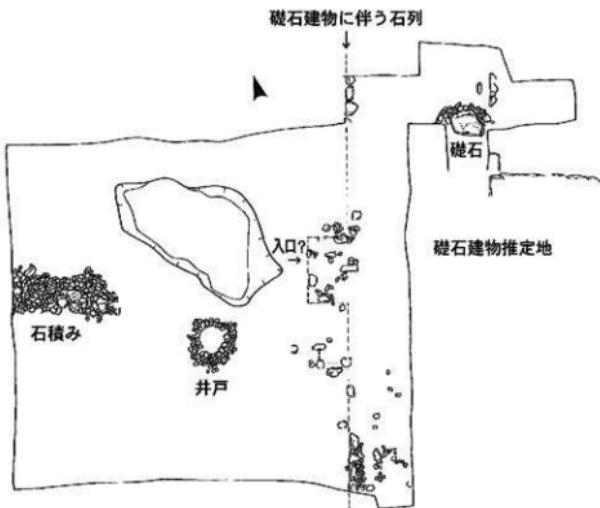
第6図 椎ノ木門南調査区 (1/200)

調査の結果、新たな礎石は検出できなかったが、礎石に伴うと思われる石列を確認できた（第6図）。石列は先の礎石の西側に、南北にのびる。一石ずつ並んでおり、右の面は西をむく。

途中一箇所西側に四角い張り出し部がみられる。石列の東側は石列の高さに一段高くなっている。地盤を硬く整地していた。

石列はその東の大型礎石の建物域を限るものと思われ、四角い張り出しはその入口部と想定できる。礎石建物推定地は現権台の下になり、現状での確認は不可能である。
