## 美浜町内遺跡発掘調査報告書Ⅱ

興道寺廃寺（第2次～第8次調査）

2007

美浜町教育委員会

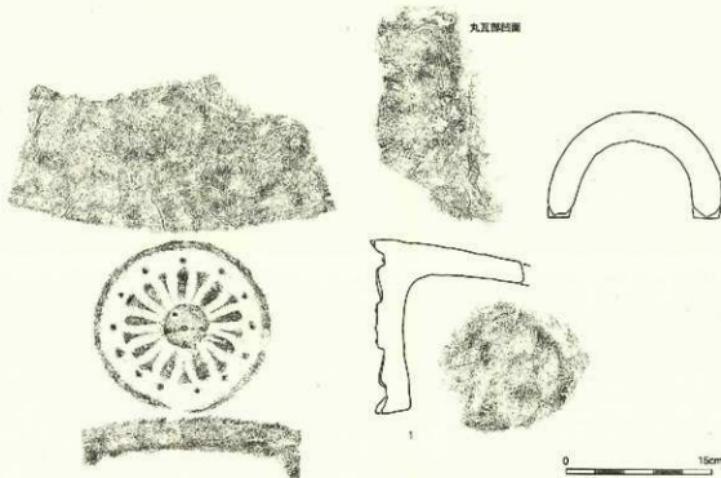
第4図 興道寺廃寺昭和33年出土軒丸瓦実測図 (縮尺1/5)

興道寺廃寺は昭和初期、県園芸試験場（県農事試験場）建設の際に凹面に布目が残る多量の瓦片が出土したことで注目された。その後も継続的な古瓦の出土採集があり、昭和33（1958）年には試験場があった興道寺中ノ丁8-26地籍から軒丸瓦がほぼ完形で出土した（第4図）。付近に小字地名「觀音」が残ることから郷土史家を中心に「觀音爐（廃寺）」と呼ばれ、比較的早くから古代寺院の存在が推測されてきた。昭和45（1970）年には古瓦関係遺跡として『飛鳥白鳳の古瓦』（奈良国立博物館編 1970）に収録され、広く学会に興道寺廃寺の存在が発信された。また地元では、美浜町文化財保護委員会委員であった武田久二氏が興道寺廃寺での古瓦採集を精力的に進め、昭和51（1976）年にその資料を紹介する（武田 1976）。

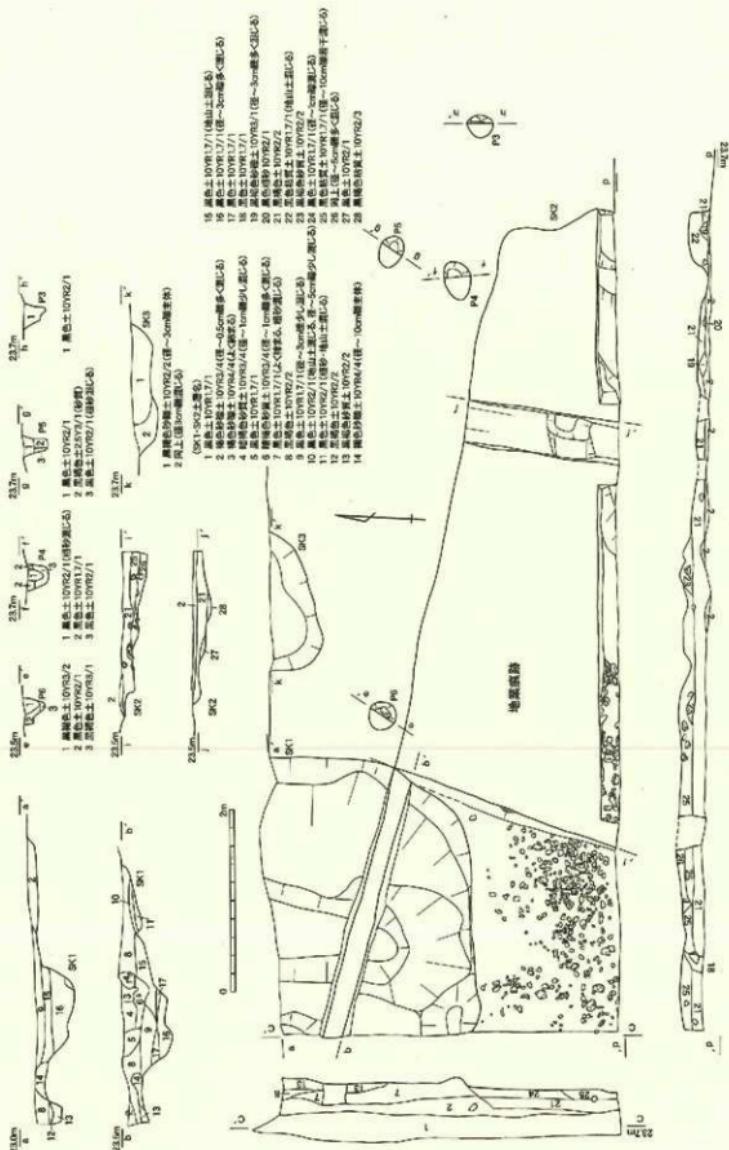
第7図 興道寺発堀第2次調査1トレンチ構造平面図・十層断面図 (縮尺1/50)

調査地は畑地であり、地表面の標高24.0～24.2m。耕作土となる黒褐色土（層厚0.3m）下、標高23.6m付近で地山層、黄褐色粘質土層上面へと至る。地山面の傾斜は見られない。1トレンチが周辺の畑地から地形的に一段低くなるのは、過去の道路敷設に伴う地山掘削、土砂搬出を原因とするものであるが、元来は調査地北側に見られる壇状地形とはほぼ同等の標高があったものと考えられる。

黄褐色粘質土層上面において上坑3基（SK1～3）、小穴6基（P1～6）が検出されている。

土坑2（SK2）は平面形態が方形を呈し、トレンチ外、南側に広がる。土坑の北辺が直線的に東西に延びる。南北検出長2.50m、東西検出長16.69m、検出面からの深さ0.23mを測る。底面の標高は23.3～23.6m。土坑1に切られる。断面形状は不定形ではあるが底面は平坦であり、南に向かってやや深くなる。埋土に黒色、黒褐色系の砂質土、粘質土を持つ。この埋土は縦じて堅く叩き締められ、西側では小礫が大量に含まれる。トレンチ西端、土坑2検出面付近から耕土にかけて軒丸瓦1点（25）、軒平瓦1点（26）、丸瓦9点（13～16）、平瓦103点（17～24）と多量の瓦片が出土し、上坑埋土、土坑検出面上面付近から須恵器杯H5点（3・4）、杯口蓋7点（2）、高杯1点、甕1点（5）、律令期に伴うと思われる須恵器杯2点、古墳時代後期から律令期にかけての土師器甕27点、古墳時代後期の製塙土器21点がいずれも破片で出土している。平面形が規格的な方形であること、埋土が堅固に締まり、7世紀初頃までの遺物が密に含まれること、上坑西側の検出面において多量の瓦が出土していることなどから、寺院造営段階に意図的に方形土坑を掘削し、叩き締めによる掘り込み地業を行った痕跡と考えられる。

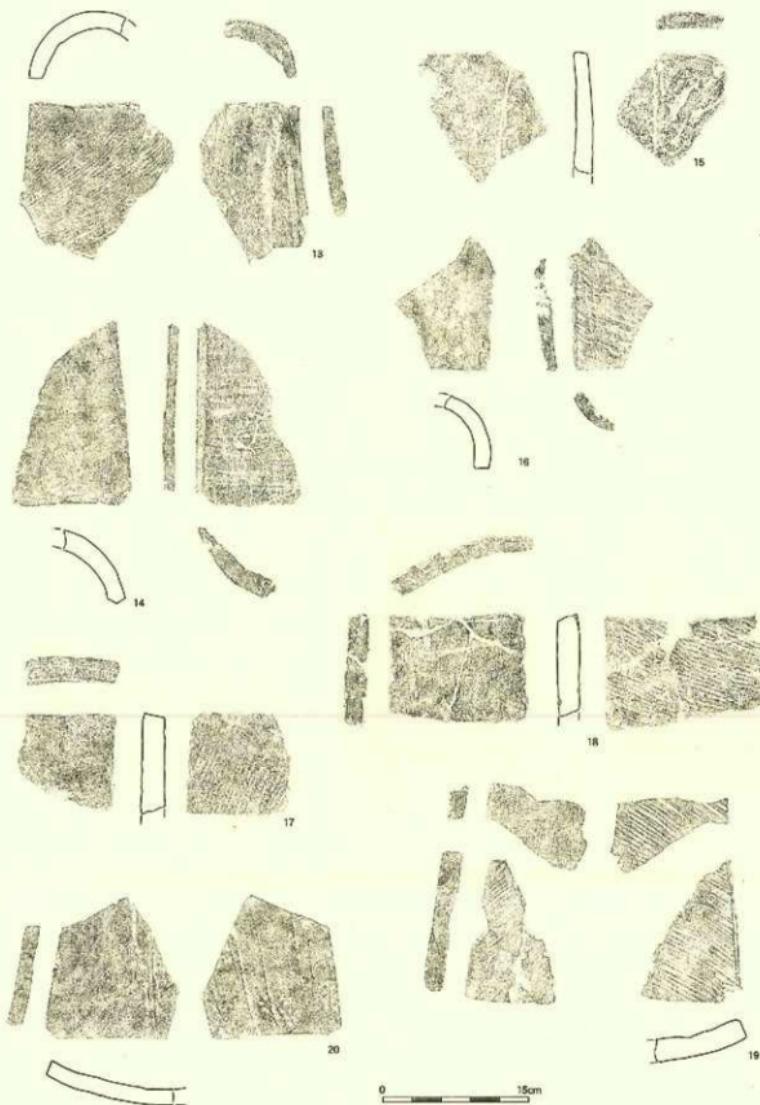
第9図 興道寺魔寺第2次調査1トレンチSK 2出土瓦実測図(縮尺1/5)

13～16は丸瓦。13は凸面に2cmあたり5本の平行叩きを施した後、横方向に弱くナデ消す。凹面は布目が密で、布綴じ合わせ目が残る。端部は未調整。14～16は凸面に強いナデを施す。16は縦方向のナデ。凹面はいざれも布目を残す。14、16は側縁凹面を面取りする。

17～24は平瓦。17～19の凸面には平行叩き、凹面は布目のナデ消しを施す。19の叩き目は2cmあたり7本と細かい。17、18の端部、18、19の側縁部は未調整。20は1単位が縦0.3cm、横0.5cmの斜格子叩きを施し、縱方向に強くナデ消す。凹面には布目、横骨痕を残す。側縁部は未調整。21は凸面に1単位が縦1.2cm、横1.3cmの斜格子叩きを施す。端部・側縁部は未調整。22は1単位が縦0.9cm、横1.5cmの正格子叩きを凸面に施し、凹面は布目をナデ消す。側縁凹面を面取りする。23、24は凸面に強いナデを施す。23の狭端凸面には1単位が縦0.4cm、横0.6cmの斜格子叩き痕をわずかに留める。24は縦方向のナデで、凹面の布目は密、端部・側縁部の凹面を薄く面取りする。

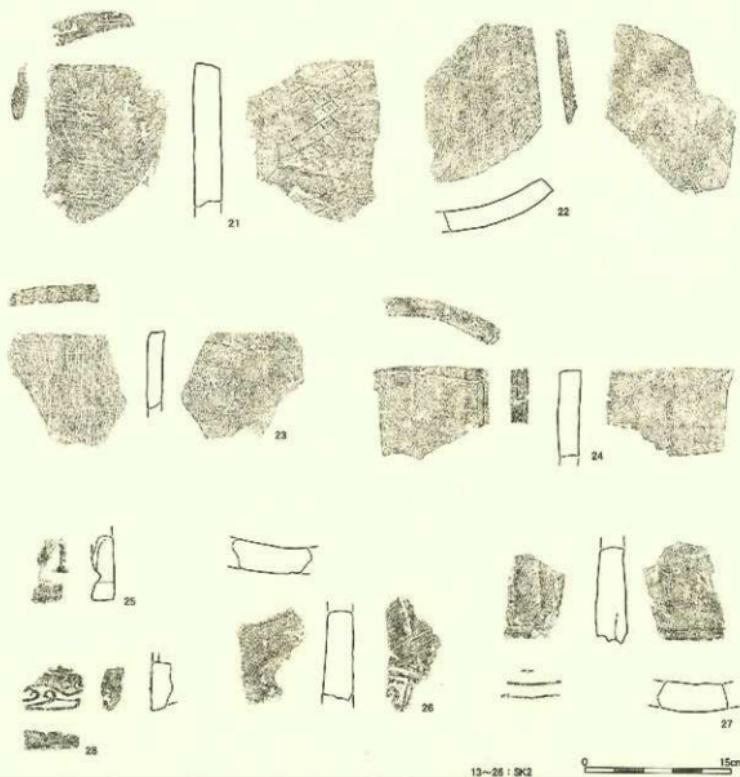
第10図 奥道寺院寺第2次調査1トレンチSK2・表土出土瓦実測図(縮尺1/5)

25は外縁が素縁となる軒丸瓦。瓦当は薄く作る。素縁の幅1.8cm。26は三重弧文となる軒平瓦の平瓦部。凸面には1単位4枚からなる花弁型押し文が残る。凹面は布目をナデ消す。28、29は表十から出土した軒瓦。27は三重弧文軒平瓦。瓦当厚3.2cm。瓦当文様の断面形状は弧線が鋭い山形状で、凹線は浅いU字状を呈する。直線類。平瓦部凸面には横方向の強いナデを施し、広端凸面を第1弧線に沿って幅1.3cmにわたりて強く面取りする。広端凹面に強いナデを施し、平瓦部凹面には横骨痕が残る。28は偏行唐草文軒平瓦。瓦当現存厚4.9cm。支葉が内区下界線から派生し、主葉とともに内区右界線に接する。

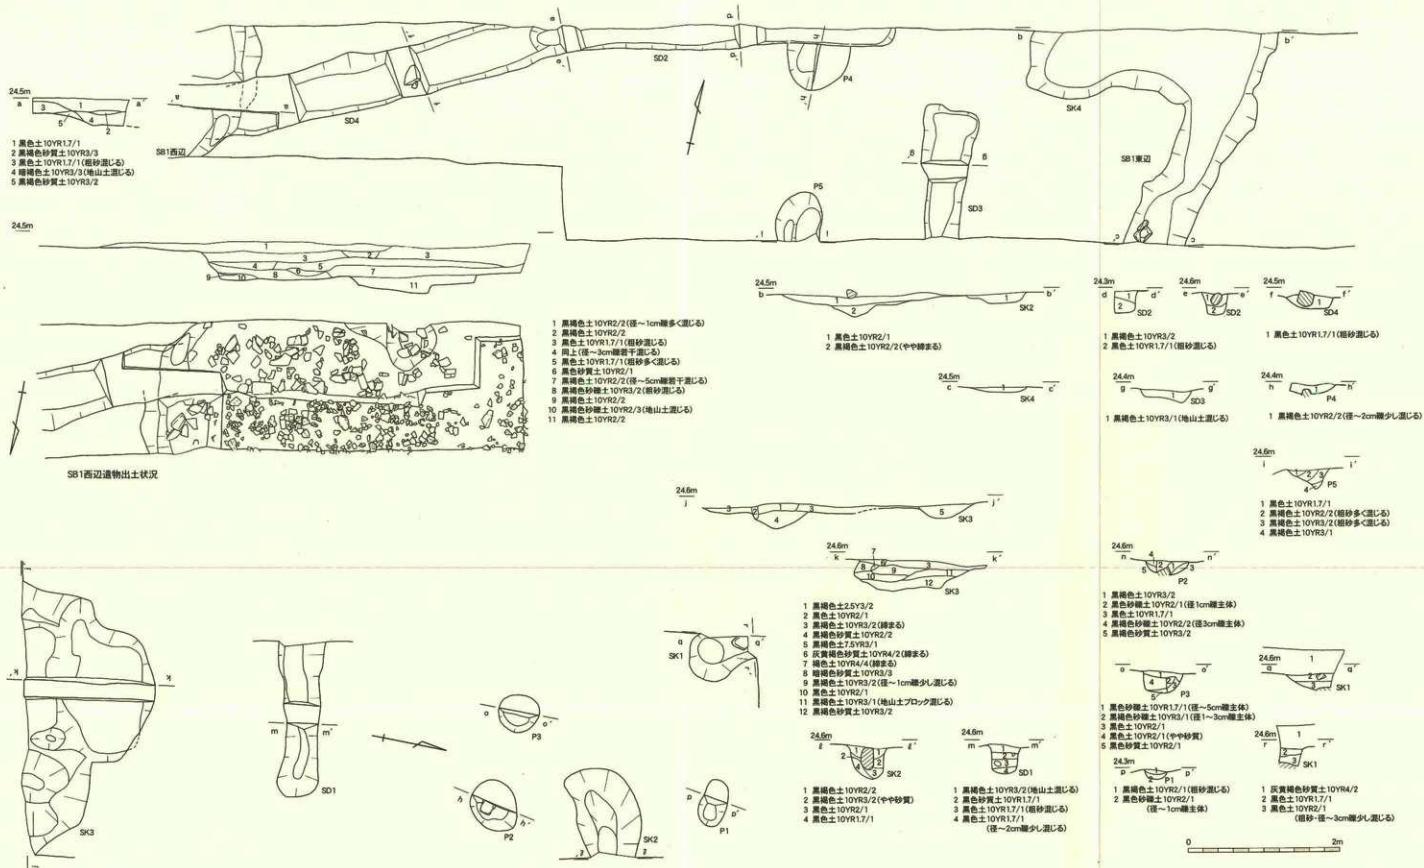
第11図 興道寺廢寺第2次調査2トレンチ構造平面図・土層断面図(縮尺1/50)

北側にあたる。基壇北側を斜めに横断する形で検出した。基壇部分の周囲の地山を掘削することで基壇と地山とを区画する削り出しを持つ基壇である。基壇の検出規模は南北検出長 2.83m、東西 12.12m を測る。検出面の標高は約 24.3~24.4m。

基壇面は地山層を基壇構成上としている。直上には耕作土が堆積するため、この基壇面上に盛土、版築が存在したかは不明である。後述する礎石掘り方の遺存度が乏しいことから地山層を基壇下位として基礎上部に盛土、版築が存在した可能性は残る。検出基壇面には構 3 基 (SD 2 ~ SD 4)、礎石掘り方 2 基 (P 4, P 5) が分布する。

基壇東辺は不定形な溝状の遺構である土坑 4 (SK 4) を掘削することで構築する。基壇面と基壇東辺からさらに東側に見られる地山上面との検出面のレベル差はほとんどない。土坑の断面形状は極めて緩やかな弧状を呈し、基壇面、また地山と連続する。底面の標高は 24.3m であり、基壇面と約 0.1~0.2m のレベル差を持つに留まる。

反面、基壇西辺ではさらに西側に向けて地山層を 0.3~0.4mほど広く掘削することで標高 23.8~23.85m に平坦面を造り出す。この地山層の削り出し部分、基壇西辺の断面形状は直立ではなく、直線的な傾斜を持つ。基壇西辺の地山削平面には疊、粗砂、大量の瓦片が混じる黒色土、黒褐色土が厚く堆積する。この地山面直上に残存率が高い瓦片が基壇西辺から約 4.0m の範囲にわたってほぼレベルを揃えてまとまって分布する。軒平瓦 5 点 (44~48)、熨斗瓦 2 点 (49~50)、隅落とし平瓦 1 点 (51)、丸瓦 42 点 (52~62)、平瓦 82 点 (63~89)、須恵器蓋片 1 点 (29)、製塙土器片 1 点が出上。この瓦溜まりの上位にはさらに細片化した瓦片などが大量に堆積する。軒丸瓦 10 点 (90~98)、軒平瓦 5 点 (99~103)、丸瓦 185 点 (104~112)、平瓦 1,244 点 (113~119)、須恵器杯 H 盖 2 点、高杯 1 点、杯 1 点 (32)、杯 B 1 点 (30)、杯 A か杯 B と思われるもの 3 点、杯 B 盖 3 点 (33~34)、楕 1 点 (31)、平底の底部を持つ須恵器皿 2 点、甕 2 点、壺 1 点、鉢 1 点 (35)、土師器杯 2 点 (36)、赤彩土師器皿 12 点、壺 32 点、底部が平底となる皿 1 点、中世の越前焼甕 1 点、製塙土器 22 点 (37~38)、そして加工痕跡が残る鉄製品 1 点 (39) が破片の状態で出土した。前者はほぼ元位置を保つが、後者は二次堆積による流れ込みによるものと考えられる。

基壇東辺、西辺には石積み、石列などの構造物は見られない。

土坑 4 (SK 4) は基壇遺構 1 東辺を構成する遺構である。平面形態は南北に延びる幅の狭い溝状を呈し、一部で西側に広がる。南北検出長 2.94m、東西最大幅 3.02m、東西最小幅 0.68m を測る。検出面からの深さは 0.12m。断面形状は浅い平底状となる。出土遺物はない。

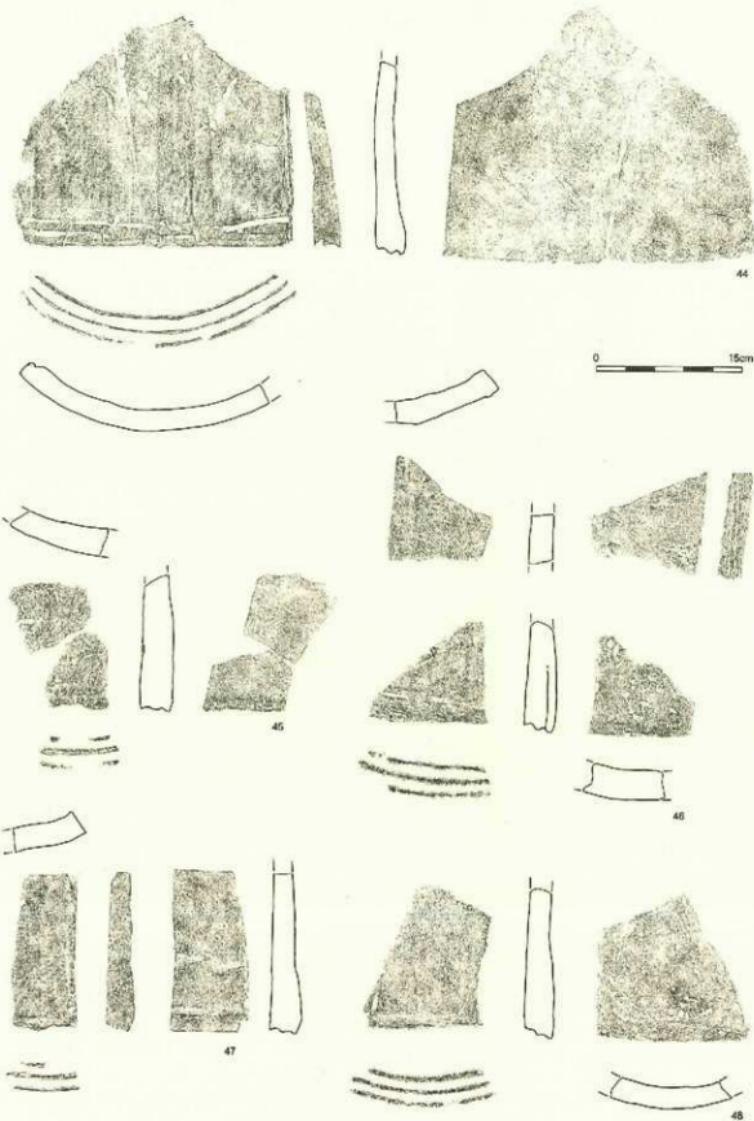
第13図 興道寺施寺第2次調査2トレンチSB 1西辺瓦溜まり下層出十五実測図1 (縮尺1/5)

44～48は三重弧文軒平瓦。それぞれ瓦当厚はそれぞれ 3.0 cm、2.8 cm、3.1 cm、2.8 cm、2.9 cm を測る。44、46、48の瓦当文様の断面形状は弧線が鋭い山形状を、凹線は浅いU字状を呈する。いずれも直線軒平瓦部正面に強い横ナデを施し、凹面には布目痕、横骨痕を残す。広端凹面には強いナデ調整が残る。45、47の瓦当弧線の断面形状は第1、第3弧線を鋭く作り、第2弧線が面を持つ。凹線は極めて浅い箱型を呈する。ともに平瓦部正面には横向方に強いナデを施し、広端凹面を第1弧線に沿ってそれぞれ 1.1 cm、1.5

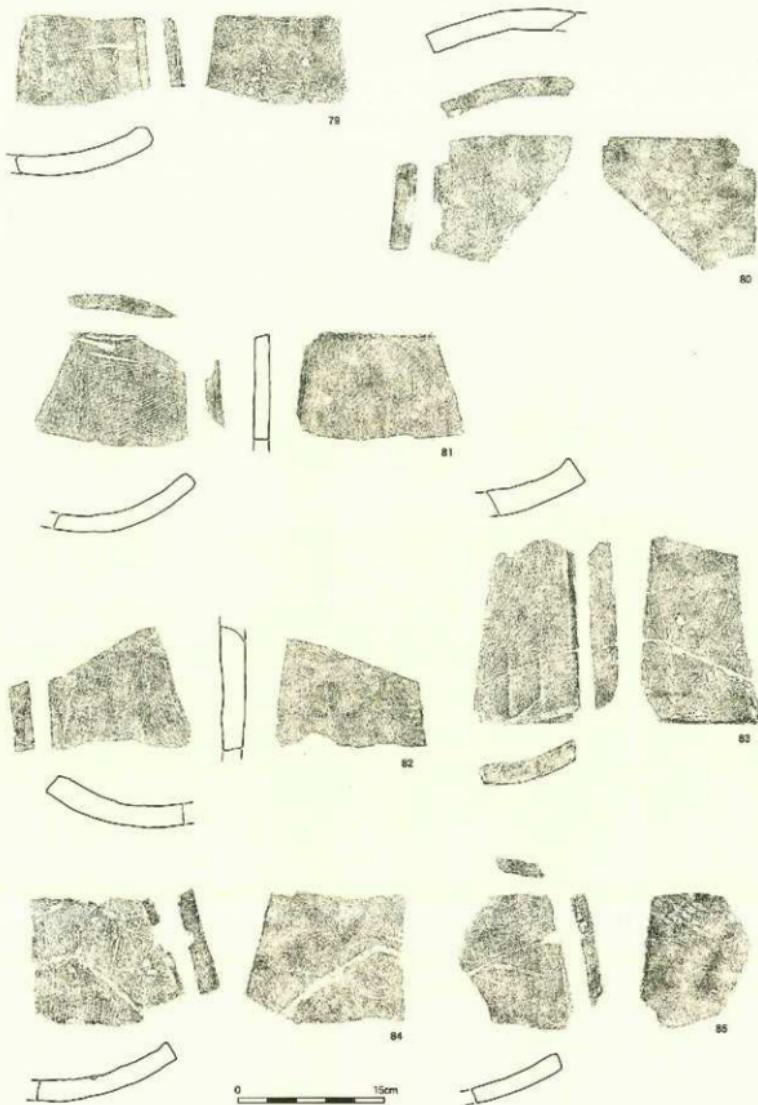
第20図 興道寺廃寺第2次調査2トレンチSB1西邊瓦窯より下層出土瓦片測図8 (縮尺1/5)

63～89 は平瓦。63～69、81 は凸面に 2 cmあたり 4～5 本の平行叩きを施す。65～67、81 は横方向に強くナデ消す。これらは凹面の布目をそのまま残すが、凸面の叩き目をナデ消さない 63、64、68、69 の内、63、68、69 は凹面は縦方向に布目を強くナデ消す。凸面の一部に赤彩顔料が付着する 69 は側縁凸面を面取りするが、それ以外は未調整である。70、82、85 は凸面に斜格子叩きを施し、ほとんどが横方向に強くナデ消す。叩き目の単位は 70、82 は縦 0.3～0.4 cm、横 0.5 cm、85 は縦 0.5 cm、横 1.1 cm である。凹面は布目を残し、82 に模骨痕が残る。端部、側縁部は未調整。71、72、80 には凸面に 1 単位が縦 0.7～0.8 cm、横 1.1 cm の正格子目を施すが、横ナデにより叩き目をナデ消す。凹面は布目を残し、端部、側縁部は未調整。73～75、77～79、83、84、86～89 は凸面を継ないしは横力向に強いナデを施す。73、75、89 は凹面の布目を縦方向に強くナデ消す以外は模骨痕とともに布目を残す。端部、側縁部の調整を施さないものが多いが、78 は狭端凸面、側縁凹面、凸面を薄く面取りし、89 は側縁凸面を面取りする。

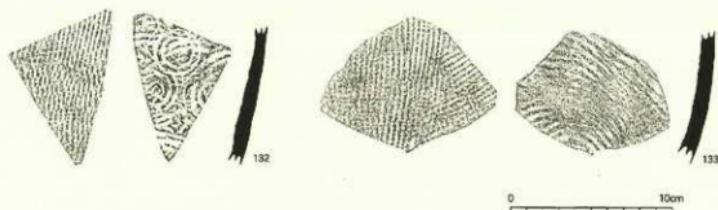
第30図 興道寺発寺第3次調査3トレンチP5出土土器共測図(縮尺1/3)

132・133は須恵器甕洞部。内面に同心円状當て具痕、外面は平行文叩きが残る。132は叩きがやや交差し、内面當て具痕は同心円の目が細かい。これに対して133は叩きが交叉するものの、内面同心円の目が粗い。ともに古墳時代後期の所産として捉える。
