西 海 道 跡

-福岡県筑後市大字西牟田・一条所在遺跡の調査-

福岡県教育委員会では、県道84号三潴上陽線交差点改良事業に伴い、筑後市大字西牟田・一条に所在する西海道跡の発掘調査を実施しました。

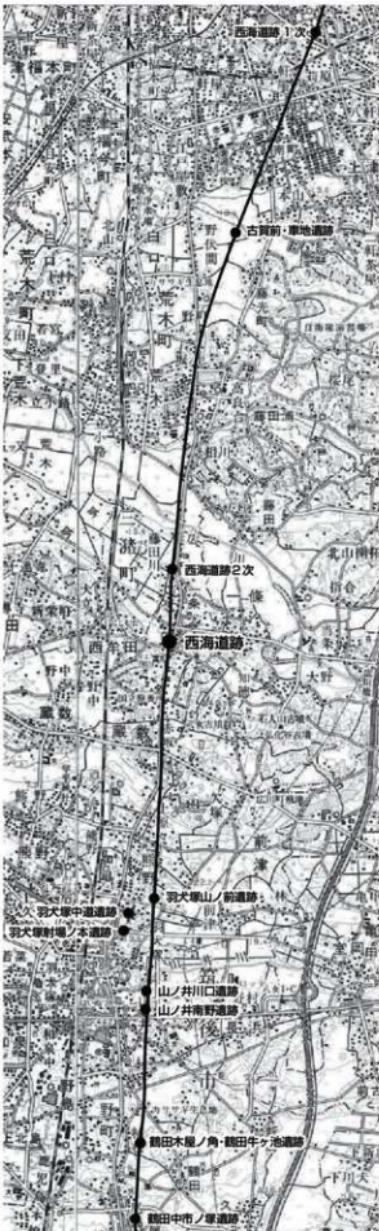
第2図 筑後国府以南の西海道
(国土地理院発行の1/50000より)

筑後国を通る西海道は木下・松村の異なる2説があるが、筑後国府以南を通る西海道（第2図）については実際に西海道跡が検出されていることもあり、路線が詳細に復元されている。

筑後国府域を通過した西海道は、久留米市で北から西海道跡1次・古賀前・車地遺跡・西海道跡2次の4ヵ所で検出されている。久留米市諏訪野町の西海道跡1次では、幅7m以上の側溝をもつ道路跡が検出され、側溝は何度も掘り直した痕跡を確認している。古賀前・車地遺跡でも、側溝の掘り直しや路面幅が次第に縮小していく状態を確認している。その後、南にかけては現在まだ確認されておらず、間が空くが筑後市との市境近くの久留米市荒木町の西海道跡2次に

次に久留米市を通過した西海道は、筑後市大字西牟田の西海道跡へと繋がる。今回報告する西海道跡についての詳細は後述するが、西側側溝を確認している。現在用水路になっている東側溝との間で、約6~8mの道路幅が復元できる。また側溝は最低1回は掘り直した痕跡を確認している。この西海道跡から南へは、一部国道209号線と重なりながら筑後市中部を通る八女丘陵上の羽犬塚山ノ前遺跡で切り通し状、両側溝をもつ道路が確認されている。ここで検出された路面には、突き固めのピットなども検出している。なお、羽犬塚山ノ前遺跡だけ葛野駅家の関連で、時期が下るにつれて路面幅が広くなっていく状態を確認している。さらに南では、山ノ井川口遺跡・山ノ井南野遺跡・鶴田木屋ノ角遺跡・鶴田牛ヶ池遺跡で西海道に関連する側溝などを確認している。現在確認された中で最南の鶴田中市ノ塚遺跡では、帯状の硬化面や両側溝などの道路跡が確認され、これら西海道の側溝からは、8世紀~9世紀前半頃の遺物が出土している。これよりさらに南では現在のところ福岡県内では、確認されていない。

このように筑後国府以南の西海道は、久留米市内で4ヵ所、筑後市内で北から西海道跡・羽犬塚山ノ前遺跡・山ノ井川口遺跡・山ノ井南野遺跡・鶴田木屋ノ角遺跡・鶴田牛ヶ池遺跡・鶴田中市ノ塚遺跡で確認され、合わせて7ヵ所で痕跡が確認されることになる。これらをもとに西海道についての研究が行われている。

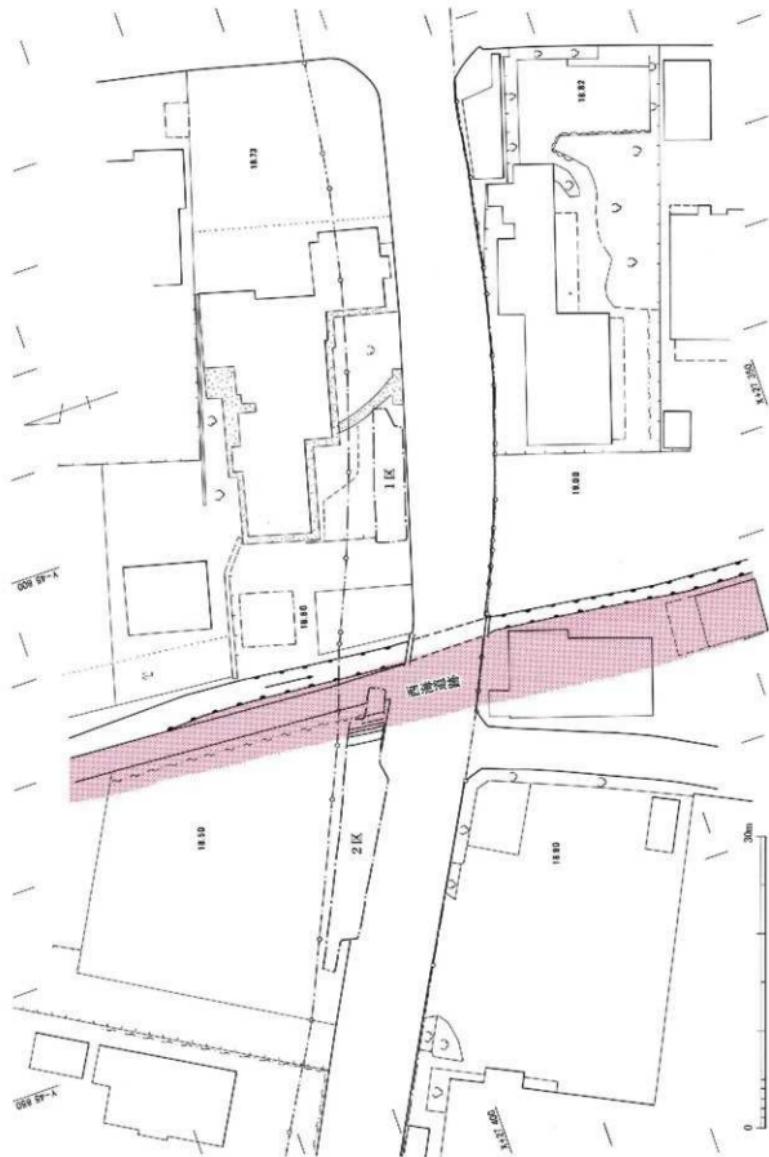
第3圖 西海道路周辺地形圖 (1/500)

西海道跡は、国道209号線と県道三瀬上陽線とが交わる一条の交差点の西側にある。調査前は、民地や田地として利用されていた場所である。調査地は、交差点に近い東側部分を1区（40m²）、用水路を挟んで西側部分を2区（93m²）の133m²を対象とした。発掘調査は、平成20年8月18日に1区から順にバックホーでの掘削を始め、9月18日までに埋め戻して終了した。

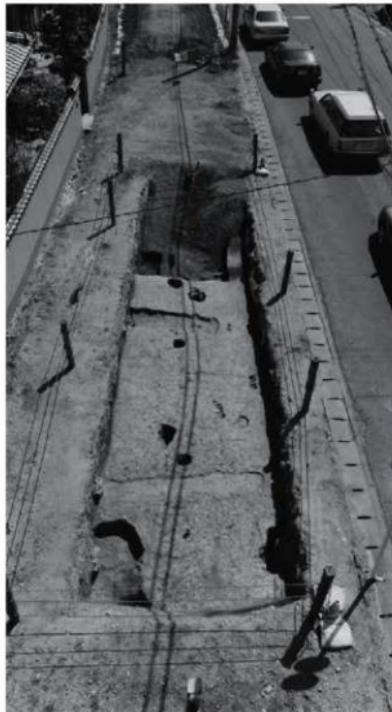
写真2 1区全景（西から）

1区では、第1層にバラスやゴミ類が堆積する表土、第2層に暗茶色土（バラス片など含む）、第3層に暗黒茶色土、第4層は黄橙色土に暗黒茶色土ブロックが混じる層、第5層に地山である黄橙色土層を確認した。遺構は、GLから60cm下の標高18.2mの第4層で溝2条を検出したが、交差点のある東側にかけては、削平され遺構はなかった。また、検出された土坑やピット状の痕跡は、埋土にゴミが混ざり全て搅乱であった。

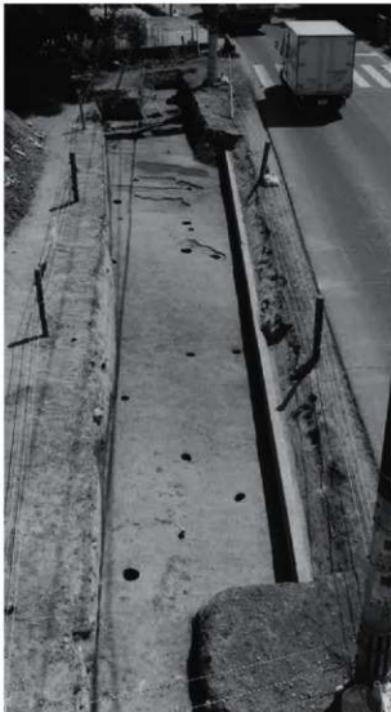
写真3 2区全景（西から）

2区では、第1層が表土や灰褐色砂質土、第2に青灰色粘質土の水田跡、第3層に暗茶色土に黄色土ブロックが混じる層、第4層に地山である黄色土を確認した。調査区内は田地化され

た影響で、遺構は GL から約 1 m 下の標高 17.8 m で西海道跡の側溝 3 条を検出した。また、調査区東端の路面部分については、田地化の影響をあまり受けず畠状に残存していた。この路面部分は、GL から 50 cm 下までほとんど単一層で埋没していて、その層を掘り下げると黄色土の地山を確認した。既存の電信柱の影響で調査範囲があまり確保できなかつたこともあり、硬化面などの路面痕跡などの遺構は全く検出できなかつた。また 2 区検出のピットにもゴミが混ざつておらず、全て搅乱であった。

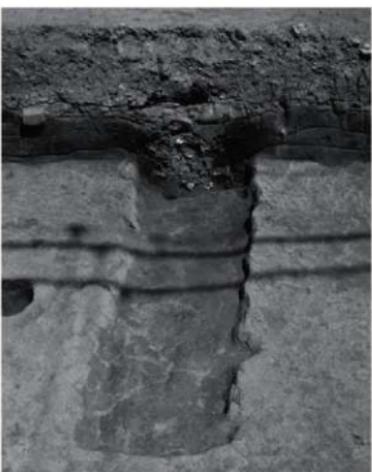
写真6 1区1号溝（南から）

調査区内中央部分で検出した南北方向の溝で、確認できた長さで 2 m、幅約 60 cm、深さ 15 cm を測る。埋土は暗黒茶色土に少量の黄橙色ブロックが混ざつていた。この溝は、最初ゴミが大部分を占めて埋められており、搅乱と考えたが、北壁土層の観察から溝の痕跡を確認できたので遺構と判断した。遺物は何も出土しておらず、時期は不明である。

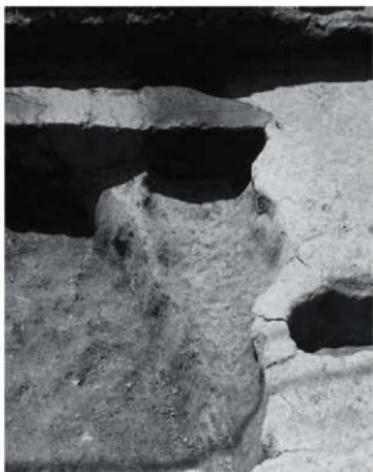
写真7 1区2号溝（北から）

調査区西東側の搅乱によって大きく削平を受けた溝で、確認できた長さ約 2.7 m、幅約 65 cm、深さ 60 cm を測る。埋土は、暗茶色土に黄橙色ブロックが混ざつていた。この溝も遺物は出土しておらず、時期は不明である。しかし、1 号溝と同様な埋土や同方向に延びることから、同時期の可能性を考えられるが、古代の西海道や近世の盛徳在郷町との関係については共に不明である。

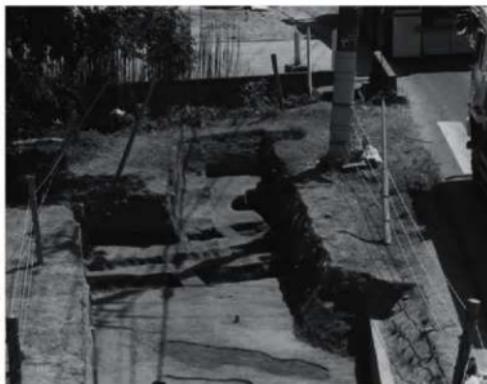
写真8 2区東端検出遺構 (南西から)

路面部分は、水田化による掘削の影響を受けず、畠状に残存した部分で長さ80cmを測り、ここを路面にあたる部分と判断した。硬化面や波板状の痕跡は全く確認できなかった。しかし、残存する路面部分と1区の遺構面とのレベルには差なく、おそらく路面部分は大きな削平を受けていなかったのではないかと思われる。ここを路面部分と考えると調査区外の東側にある用水路と5号溝との間で約8m幅、3号溝との間で約6m幅に復元できる。なお、南壁側は木の電柱による擾乱を受けていたので、約10cm掘り下げたが、路面に関わる遺構はなかった。

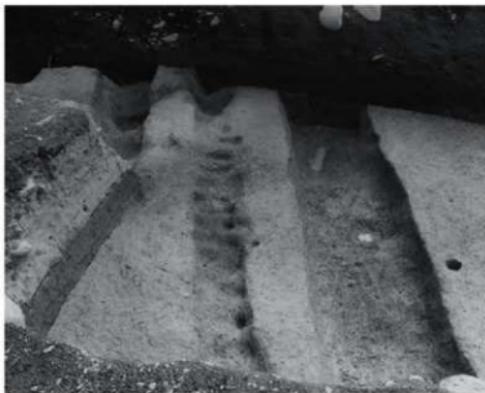
写真12 2区3・4・5号溝（北から）

2区では、筑後国府から南下する西海道の西側溝を検出できた。今回の調査では3・4・5号溝が路線推定上に位置し、それぞれ同じ南北方向に延び、埋土も同じであることから西海道跡の側溝ではないかと判断した。溝の時期については、時期差があると思われるが、出土遺物は4号溝の土師器片1点のみしかなく詳細な時期を判断することができなかった。道路に関する溝の特徴について述べると、4号溝では、溝底で小ピット状の凹凸痕跡を多数確認している。これは、山ノ井南野遺跡で検出された西側溝と似ている。また5号溝で確認した最低1回の掘り直しの痕跡は、同じ路線内の西海道跡1次、古賀前・車地遺跡、西海道跡2次、羽犬塚山ノ前遺跡、山ノ井南野遺跡などでも側溝の掘り直しの痕跡を確認している。

次に路面幅については、1区と2区の間を流れる用水路を検討する必要がある。現在用水路となってはいるが、この用水路を挟んで東は大字一条で、西は大字西牟田になっており、ちょうど用水路が字境になっている。この用水路は、久留米市荒木町の西海道跡2次に向かっており、おそらく東側溝は用水路として現在まで利用されていたと思われる。この用水路を東側溝と考えると今回検出した3条の溝と用水路との間で、路面幅約6～8mの道路が復元できる。西海道跡1次、古賀前・車地遺跡、西海道跡2次、山ノ井川口遺跡、鶴田中市ノ塚遺跡などの調査からは時期が下るにつれて道路幅が縮小していく状況が分かっているので、用水路との間でそれぞれ5号溝（8m）→4号溝（7m）→3号溝（6m）と縮小していくのではないかと考えられる。なお、この道路幅は、現在の用水路との間での数値なので、本来の道路幅とは多少異なっていると思われる。
