# 平城宮発掘調査報告 XI

## 第1次大極殿地域の調査

奈良国立文化財研究所

1981

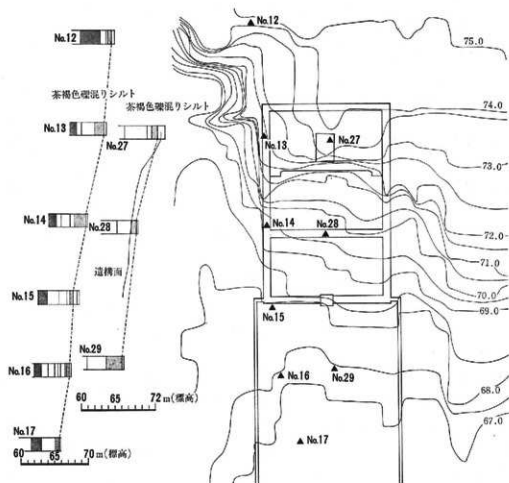
Fig. 11 現状地形とボーリング調査

平城宮造営以前 (fig. 12-1) 殿舎地区と広場地区との間 (ボーリング No. 13-No. 14, 27-28, fig. 11参照)で、遺構面および下部の土層が他の調査地点にくらべて急傾斜になっている。すなわち、造営以前にも、現況の地形に似た形で北からのびる台地の張り出しがあり、殿舎地区の南辺付近に段差があったことが想定できる。造営前の地形図作成にあたっては、遺構面から旧地山面の標高を抽出し、造営時に埋めたであろう下ツ道東側溝(SD7787)の溝底の高さで修正して、標高点を等高線に置きかえた。その結果、地形全体としては現況地形と類似することになった。

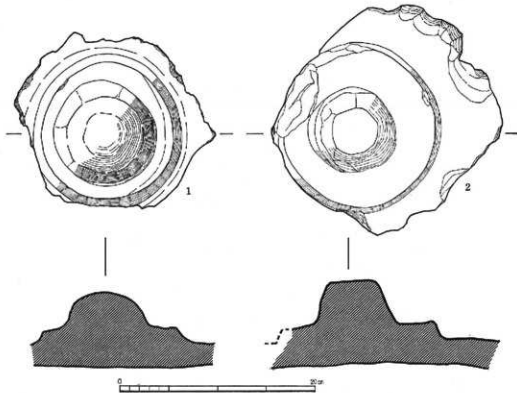
fig. 67 埴状飾板

**埴状飾板** 第I期埴積壇壁SX6600の直下から、全形は不明であるが、厚さ約3cmの粘土板に径15cmほど円板を貼りつけ、さらに径8cmほどの鏡頭のような半球状の突起をつけた板状の土製品が2点出土している (fig. 67)。1は中心の突出部が鏡頭形を呈し、2は鏡頭円錐形をつくっている。ともに色調は褐色を呈し、胎土には石英粒を多量にふくむ。類似品が内裏の東外郭外を流れる東大溝 SD2700 から出土している。埴積基壇の上端に積んだ裝飾埴の一種であろうとかがえている。
