平城宮発掘調査報告 XI

第1次大極殿地域の調査

奈良国立文化財研究所

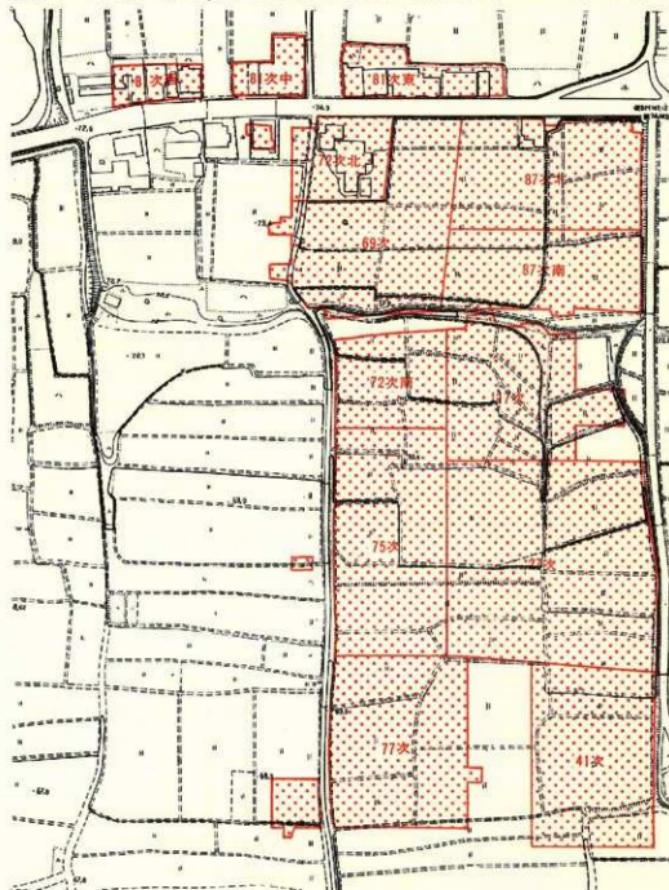
Fig. 1 調査地域

調査面積な発掘調査は1965年からはじまった。その後1979年まで断続的に12回の調査を進め、383.3aの範囲にわたって土砂を除き、この地域の東半部の遺構をほぼすべて検出しえた。未調査地として、北限の一条通り道路敷と南限の一部がのこる。前者については重要な地域であるが、ここ当分の間は発掘の予測がたたない。後者の約1,600m²の区域については周囲の遺構状況から類推することが可能である。今回の調査地域を当研究所の遺構標示記号によってあらわすと、

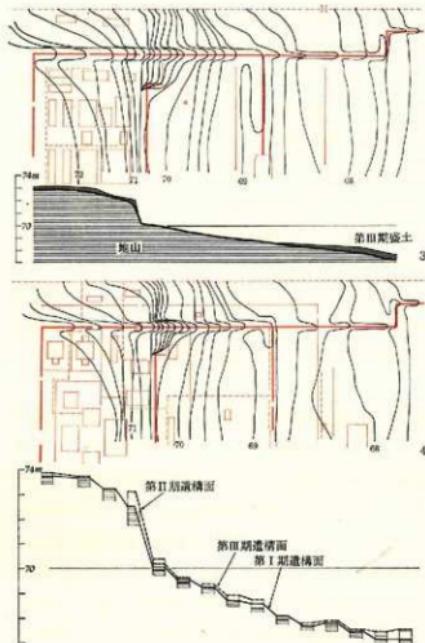
Fig. 13 第1次大規模地域の地形変遷(2)
3. 第Ⅲ期 4. 第Ⅱ期

平城宮造営以前 (fig. 12-1) 肇倉地区と広場地区との間 (ボーリング No. 13-No. 14, 27-28, fig. 11参照) で、遺構面および下部の土層が他の調査地点にくらべて急傾斜になっている。すなわち、造営以前にも、現況の地形に似た形で北から南びる台地の張出しがあり、肇倉地区的南辺付近に段差があったことが想定できる。造営前の地形図作成にあたっては、遺構面から旧地山面の標高を抽出し、造営時に埋め立てたであろう下ツ道東側溝 SD7787 の溝底の高さで修正して、標高点を等高線に置きかえた。その結果、地形全体としては現況地形と類似することになった。

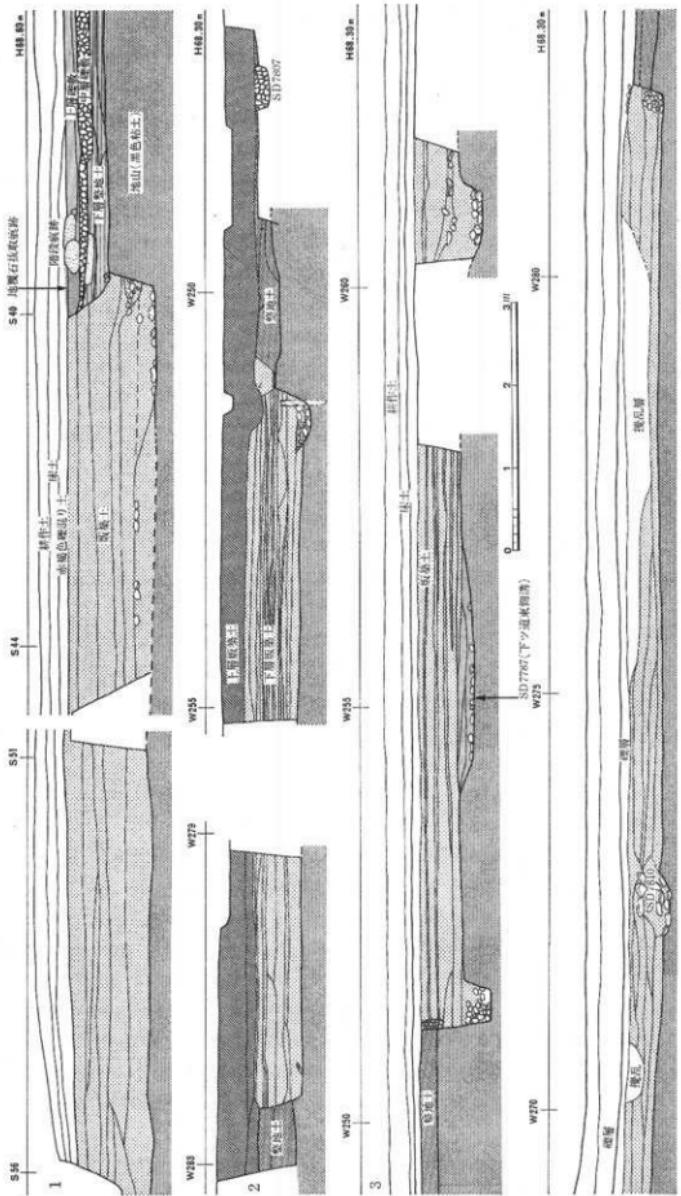
図-14 SB780基盤の断面 1. W25ライン南北断面 2. S45ライン東西断面 3. S57ライン東西断面

基壇の北面では地覆石抜取痕跡、雨落溝、階段痕跡などがあり、それらは第Ⅰ期内での3回基壇縁にわたる改修が層位的にみとめられた。上層の遺構としては、東北と西北隅の基壇縁にそって、L字形(南へ2m、中軸線に向って6.7m)にめぐる幅60cm、深さ20cmの浅い溝SD7852Bがあり、それは基壇盛土を削りこむように掘り、隨所に凝灰岩の粉末をまじえる。基壇の地覆石抜取りの痕跡である。その外縁に60cmをへだてて、やはりL字形にめぐる小玉石列がある。それは玉石を一列に立てならべたもので、内側を密な礎敷とし外側を粗い礎敷とする。小玉石は一種の見切りであり、内側が雨落溝SD7833とかんがえられる。中央寄りの端は、同様に小玉石を両側にならべる南北溝SD7805, SD7806につながって北流し、東西溝SD5590に注いでいる。北面中央部に長さ14.2m、北へ1.2m張出す形で大型の凝灰岩片が堆積しており、そ

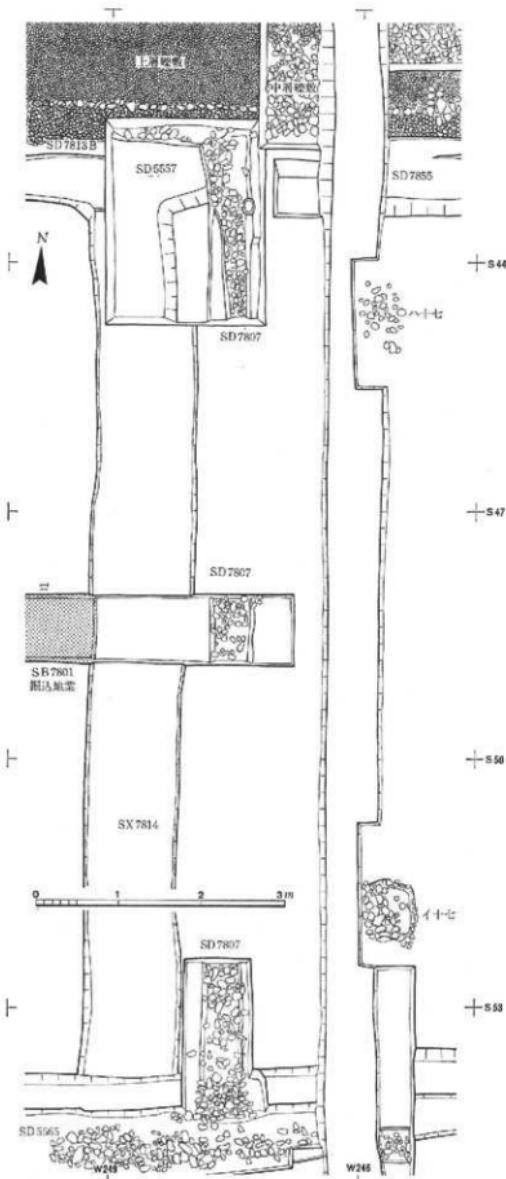
fig. 16 SC5600砾石
据付痕跡と
盲暗渠

基壇の南北縁には幅30~40cm、深さ50cmの溝を掘り大形の礫をつめた盲暗渠 SD5565, SD5557が平行する。西端はともにSB7801Cとりつくようである。SD5557の東端はのちの木縄の南北暗渠SD5561によって破壊されているが、SD5561となって東面回廊との入隅で南下し、南側のSD5565と交わり同じく礫詰めの盲暗渠となって東へ20mのび、南北溝SD3765に注いでいる。この入隅部でSD5565が直進せず南に方向を変えていることや、基壇土の状況が東西でことなることから、SC5600の基壇土のほうがSC5500より以前に積まれたのではないかとおもわれる。なお、基壇土の積み方に変化のみられるSB7801の東約6m、W246ラインの西側には基壇を南北に横断する礫詰めの盲暗渠 SD7807(幅45cm、深さ15cm)があり、その両端は回廊の南面と北面につくる盲暗渠(SD5565, SD5557)につながっている(fig. 16)。

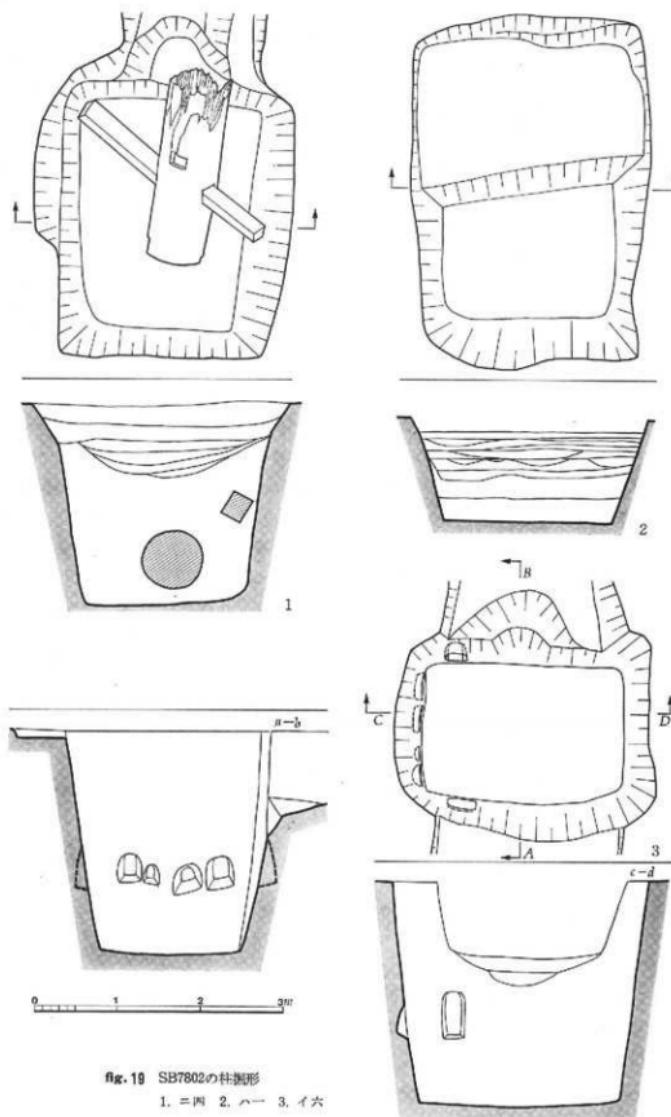
Fig. 19 SB7802の構造形
1. ニ四 2. ハ一 3. イ六

掘立柱であり、内部の柱を礎石建てとする。柱掘形は $3.5m \times 2.5m$ の長方形を呈し、深さは $2.75m$ という超大型である。ハ一柱穴をのぞくほかには、漏斗状の柱抜取痕跡がある。イ・ニの柱列は抜取痕跡が連続し、東側に抜きとっていることが推測でき、六通の抜取痕跡は西側にはみだし、西側に抜きとったことがわかる。掘形の埋土は地山の砂質土である。柱掘形が、抜取痕跡には瓦、土器、木器などの遺物が比較的多く堆積していた。イ三・ニ三・イ五・イ六・ニ六の抜取痕跡には柱根を支えた角材(17cm角)の断片が2本づつこっていた。また、ニ四柱抜取痕跡では、径75cmの柱根がたおれており、それには貫穴が2個所あって、1個所には支えの角材をなおとどめている(Fig. 19-1)。イ六柱掘形の南壁とそれに接する左右壁には底から約80cm上に龜風の彫込みを6個あけている。足掛け用の穴であろう(Fig. 19-3)。ハ二柱穴には抜取痕跡がなく、版築状に埋戻されていた(Fig. 19-2)。この柱穴には柱が立てられず、東側北2間を吹放ちにしたのであろうか。礎石掘付痕跡は、方形掘形(方2.7m、深さ15cm)の中心にあたる位置に、径1m程度に根固めの礎が散布する状態でのこっていた。なかに礎のまわりに小柱穴(径20~30cm)を配するものがある。足場ともみられるが、性格をきわめることはできなかった。

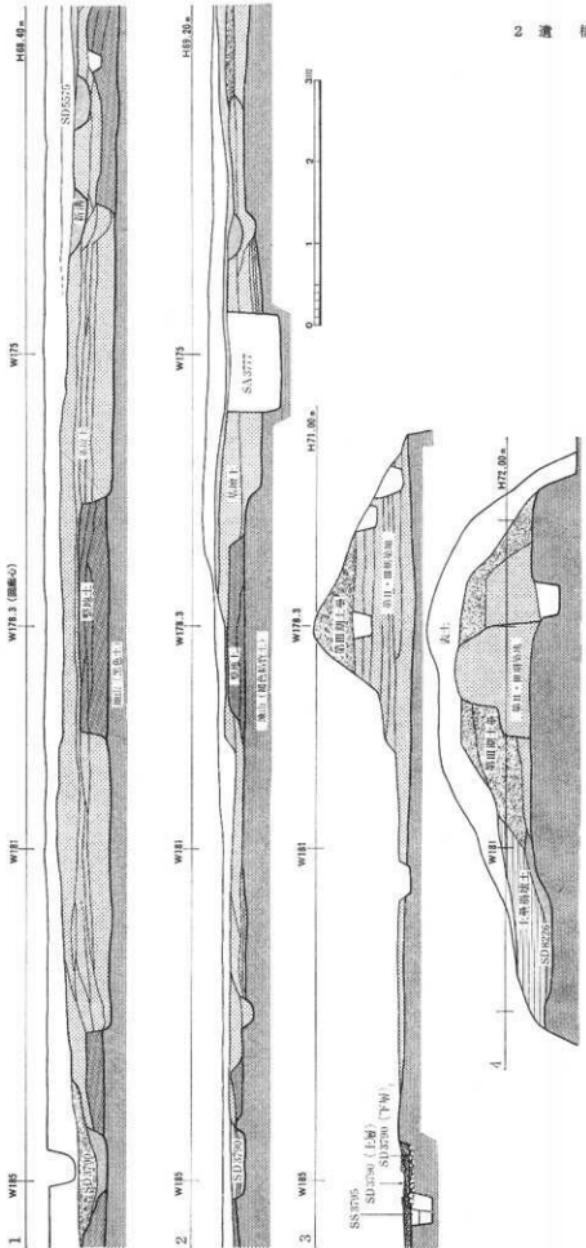
Fig. 21 SC5500の断面図 1. S30ライン 2. N26.5ライン 3. N100ライン 4. N141ライン

外方4.5mのところに東西雨落溝に重複して、西側では1列、東側では2列の小柱穴がある。都合7列の足場は掘形の径50cm、深さ20cmであり、柱間寸法は必ずしも一定しないが約2.4mと約2.1mとを交互に配し、梁間の柱筋をおおむね揃える。基壇上で近接している2列には部分的に重複するものもあり、前後2回の作業にかかるものであることがわかる。すなわち中心寄りの古い列を造當時のものとみなしてSS3795Aとし、外側の新しいほうをSS3795Bとして再建時の遺構に想定した。第I期の築地痕跡はないが、6ABP-A地区の棟通り推定線上に1間分(3m、10尺)の南北に相対する柱掘形(1.2×0.9m)があり、これを築地にあけた門の柱間に柱間寸法を想定することができるSB8233。こうした足場とSC5600で確認した側柱の柱間寸法(桁行4.58m・15.5尺、梁間3.54m・12尺)とは矛盾しない。残存する西側柱列を北へ延長し、6ABO-D地区的東西溝SD130を北面築地回廊SC8098の南雨落溝として想定すると、桁行総柱間は72間(南北端各2間の柱間は各3.54m、延324.79m)、梁間2間(7.1m)となり、南北の心々距離は317.7m(1,080尺)となる。この場合基準尺は29.41cmである。

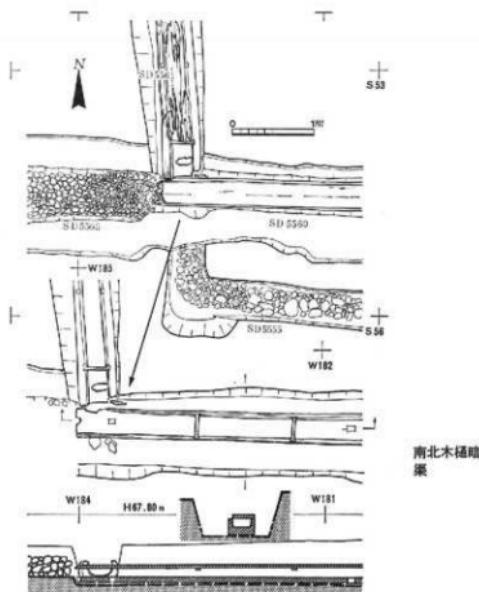
Fig. 23 SD5560 と SD5561 の結合

築地回廊東南入隅から東へのび、SC5500 を横断する木樋暗渠で SD5561 の北端と接している。全長は 41.67m で、7 本の木樋をつないで東方の南北渠 SD3715 に排水する。木樋の構造は SD5560 と同じだが、SC5500 の基盤部分では蝶形を狭くして（幅 85cm）、長さ 6.2m の丸柱転用材を 2 本おく。その東方には、蝶形を広くし（1.95m）、長さ 5.2m 内外の角材樋（内法幅 23cm、深さ 15cm）をおく。樋をわたして蓋をかけるのであるが、蓋は腐蝕が著しく原形をとどめない。西端では南面・東面回廊の雨落溝をうけるが、築地回廊の東側では東雨落溝の水をうけず、東雨落溝 SD5575 は木樋の上部を通りぬける。東西の落差は 29.1cm で、東端のほうが低い。SA3777 の柱穴を掘込んでおり、木樋のほうが新しいことになる。

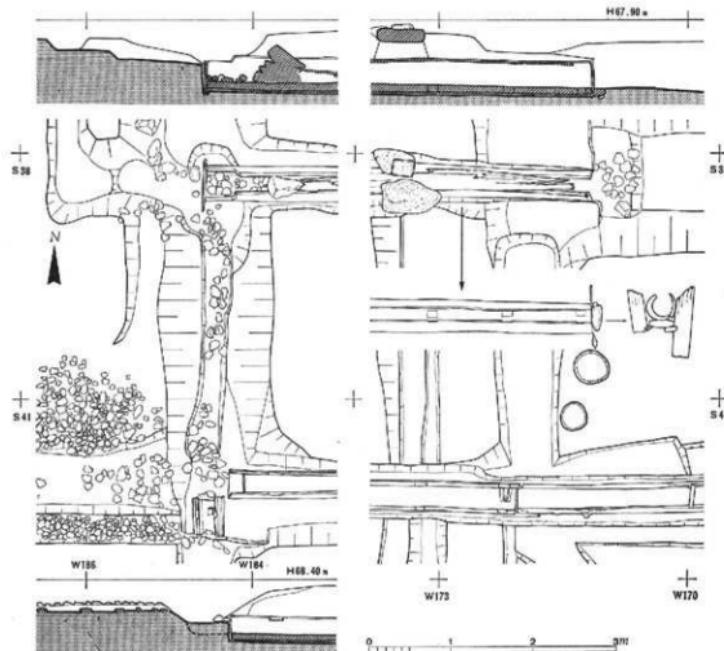
fig. 24 SD5588に接するSD5562(南)とSD5563(北)

以上、5条の木樋暗渠の丸柱には同一の仕口穴があり、同時期のものである。

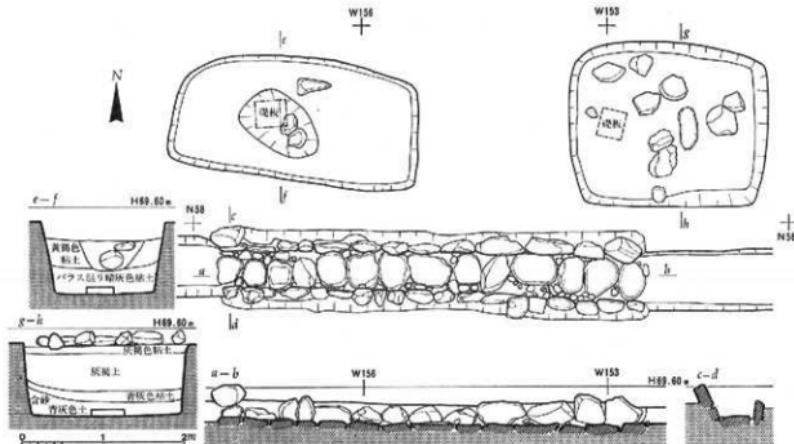
fig. 26 SD3775 と SB3746

築地回廊 SC5500 を横断する東西溝。西は西雨落溝 SD3790 とつながり、東方の南北溝 SD 3715 につながる全長40.7mの素掘溝である。基壇部分は幅1.15m、深さ70cmの溝で部分的に凝灰岩の破片がのこっている。南方の状況からすれば、本来は木越暗渠であり、凝灰岩片はその掘えつけ石であった可能性がある。基壇の東方では素掘りの開渠（幅80cm、深さ40cm）となり、基壇の東約16mから、長さ5.2mの石積暗渠となる。暗渠には扁平な安山岩を用い、現在底石と側石をとどめる。側石は北側で一部2段目をのこすほかは、一段目の石しかのとしている。当初から溝の南北で地盤の高低差があったのかもしれない。両側石の内法幅は40~50cmで、その握形は両側の開渠部よりも広い（幅1.0m）。この暗渠は後述する門SB3746の柱位置と対応しており、通路の部分のみを暗渠にしたのである（p. 89参照）。

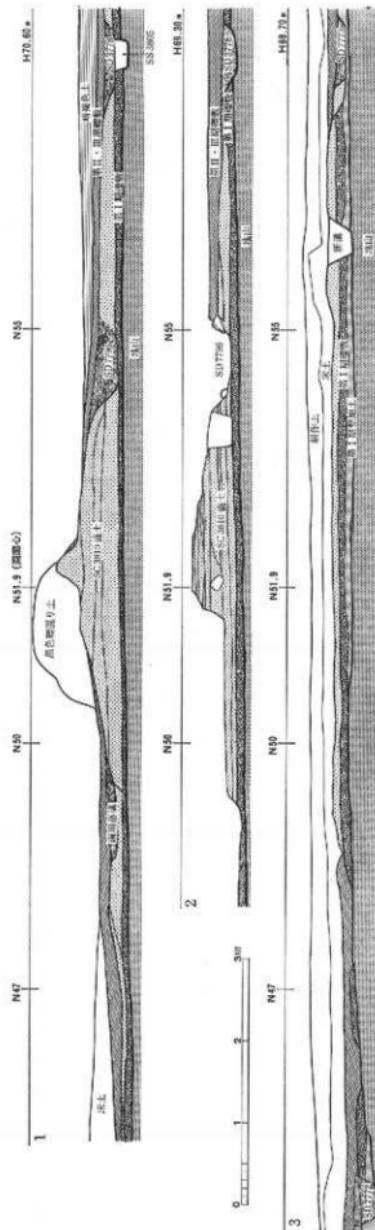
Fig. 27 SB7750A と SC8360A・SA3810B 基盤断面 1. W196 ライン 2. W227 ライン 3. W263 ライン (SB7750A)

SD3778 に北接して東西にのびる足場 SS3805 は、19間 (68.9m) の小さな東西柱列（柱頭形の径 50cm、深さ 40cm）で、柱間寸法は 3.25 ~ 4.0m と不揃いだが、おおむね 3.9 m におさまるものが多い。北側の足場であろう。足場 SS3818 は、SB7750A の心から南へ 7m へだてて東西にのびる 19間 (68.9m) の小柱列で、柱穴およびその位置は SS3805 に対応している。また柱間寸法も SS3805 と同じ傾向をしめしており、南側の足場とみられる。後述する SC8360 と SB7750A の心々距離は 88.3m となり、南面築地回廊の全長（東西築地回廊の心々距離）は 176.6m (589 尺) となる。柱間寸法を後述の北面築地回廊 SC6670

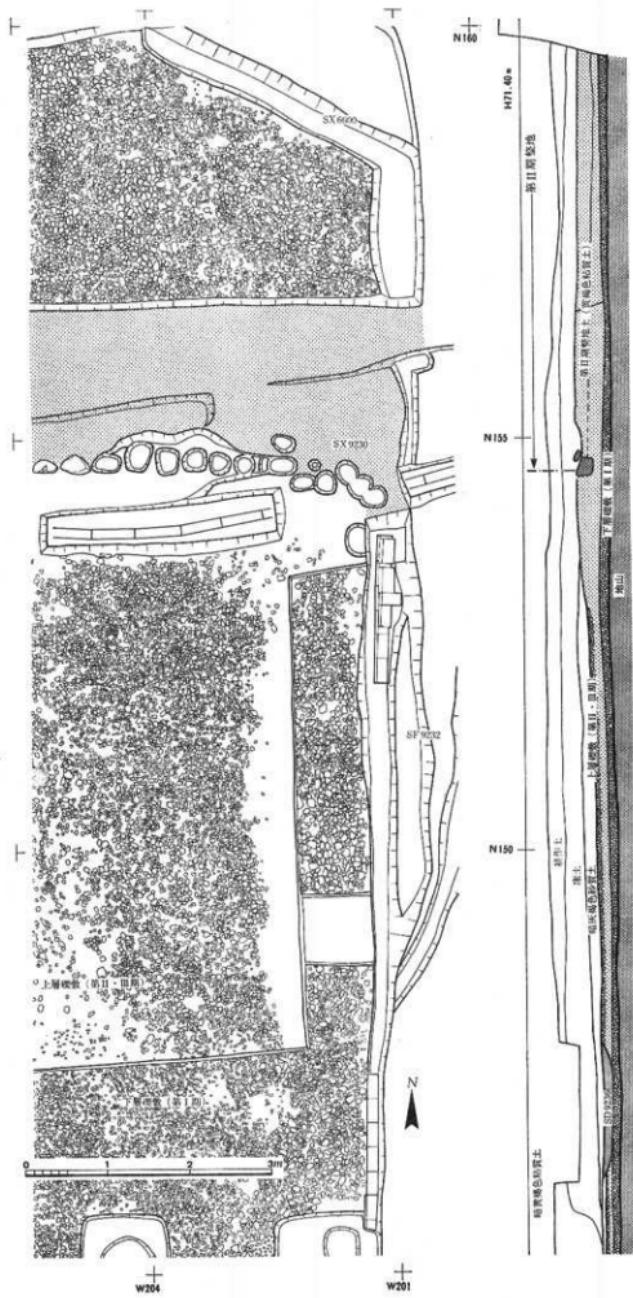
図34 SX6600とSX2240の重複

赤褐色粘質土の地山、つまり舌状に南へのびる奈良山丘陵の一支脈の末端を東西一直線に切
堺積擁壁り崩し、上部を削平して広大な壇(約200a)をつくる。壇の前面は第1次大極殿地域の中軸線
W266.9から東へ49.2mのび、この地点から内角117度5分の角度で東南に折れ、10.9mのびた
ところでまた30度ほど北に折れ曲る。第2の折曲点から12.4mのびたところでまっすぐ南に折
れ曲り、16.2mのびてとまる。壇の前面は約70度前後の傾斜面をなし、外側に堺積みの擁壁を
築いている。

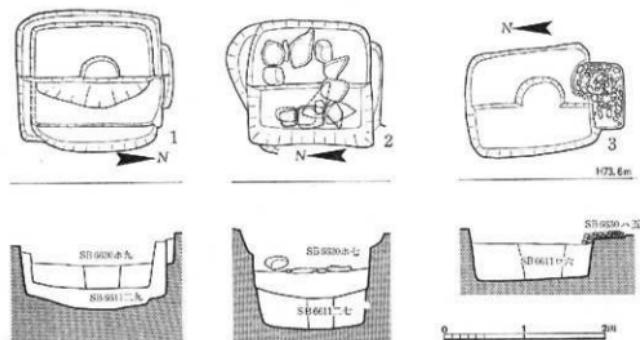
fig. 37 SB6611 と SB6620・SB6630 柱掘形の重複

中央建物群の南から 2 棟目にあける 9間 (26.85m) × 3間 (8.95m) で 3 面に庇がつく東西棟建物。南庇は 1 間だが、東西の庇は 2 間である。柱間寸法と柱穴の状況は SB6610 と同じで、柱筋も一致し、2 棟の建物は 2.98m (10 尺) しか離れていない。身合の中央柱筋に小柱穴 (細形 70 × 50cm、柱頭径 30cm) がならび、床のあったことがわかる。この建物の直上に第Ⅲ期の建物 SB6620 がかさなり、多くの柱穴が破壊されている (fig. 37)。

中軸線(W267)上に位置する建物でこの時期の正殿とみられる。前面の石積擁壁SX9230の後方23.8m(80尺)をへだてて建つ。9間(29.2m)×5間(17.4m)で、4面に廊がつく東西棟建物。柱間寸法は身舎で10尺(桁行2.98m、梁間3m)等間、廊で4.2m(14尺)である。柱の掘形は方1.6m、深さ70cmで、身舎の柱穴では柱痕跡(径55cm)を扁平な安山岩の根固め石がとりまく。ただし、イー・イ十・ハトの柱穴は方1m、深さ45cmと他の柱穴にくらべて小さくかつ浅いので、本来は隅欠きの建物であったろう。また、西廊の柱抜取跡には安山岩が投げこまれている。一通のハ・ニ柱穴にそろえて2間(3.8m, 13尺)の階段がとりついている(fig. 37)。

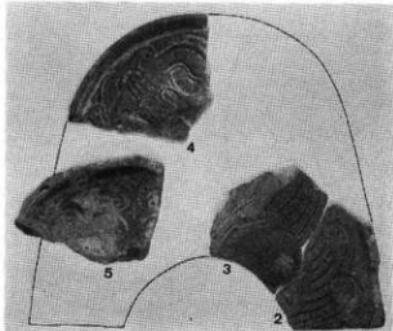
Fig. 64 第1次大極殿地域出土の鬼瓦

鬼瓦 道具瓦(PL. 115・116) 鬼瓦3種と熨斗瓦・面戸瓦・隅木蓋瓦が出土した。平城宮から出土する鬼瓦は6型式に分類される¹⁾が、うち3種が出土した。1は三葉状の大きな鼻と耳をもつ平城宮IV式の鬼面文鬼瓦である。この文様の鬼瓦は大小2種(A・B)わかれており、小型(B)が東棟SB7802の柱抜取痕跡から出土したが、上述のようにSD3715から出土した向って右下縁の破片と接合し完形となる。眼瞼にそって朱塗彩で縁どりし、牙にも朱がのこっている(PL. 115)。裏面に「麻呂」・「堅子」・「真」などの習書のほか鳥が2羽描かれている。2・3・4は裸身の全身像をかたどる平城宮I式A鬼瓦の破片であり、5は鬼面をかたどる平城宮II式A2の頭髪部分の破片である(fig. 64)。

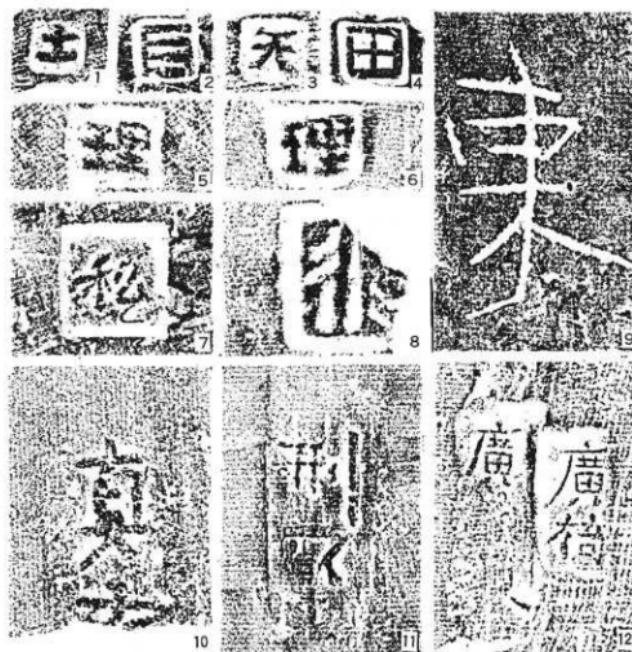
Fig. 65 文字瓦 1:1

文字瓦(fig.65) 8種類出土した。「私」・「兵」・「理」・「修」・「日」・「田」など一字を記した刻印文字瓦と、人名を記した「真依」・「刑部」・「廣荷」・「日奉」・「宗我部」・「出雲」などの人名文字瓦である。他に「東」の字の筆書きした平瓦が出土している。「私」は軒平瓦 6691A の凹面に押捺している。梵書の「東」も6684Fの凹面に記しているが、同様のものが内裏北方官衙地域からも出土している。「廣荷」については「平城宮報告VII」で「廣□」としたものである。「真依」・「刑部」などの人名文字瓦は、東大寺法華堂および恭仁宮から出土し、瓦工名とかんがえられている。この種瓦は、胎土、技法とともにすぐれており、8世紀を代表する平瓦である。上原真人の見解によれば、印文の製目などからみて、平城宮出土のものがもっと遅く製作されたことになる。

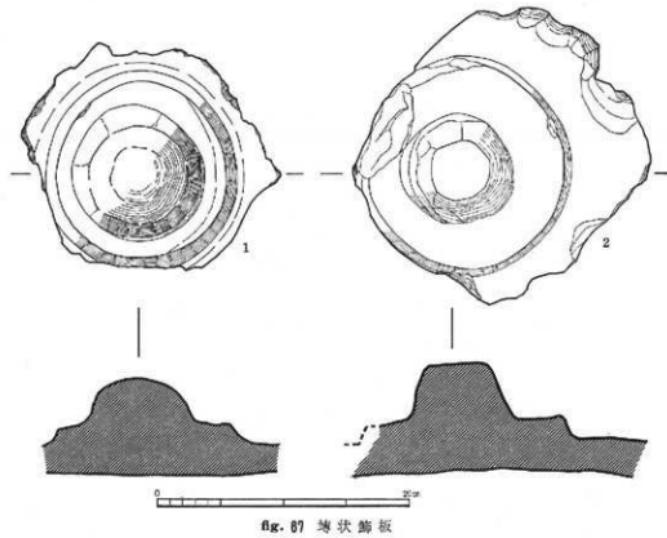
fig. 67 塚状飾板

塚状飾板 第I期塚積拵壁SX6600の直下から、全形は不明であるが、厚さ約3cmの粘土板に径15cmほど円板を貼りつけ、さらに径8cmほどの腹頭のような半球状の突起をつけた板状の土製品が2点出土している(*fig. 67*)。1は中心の突出部が腹頭形を呈し、2は截頭円錐形をつくっている。ともに色調は褐色を呈し、胎土には石英粒を多量にふくむ。類似品が内裏の東外郭外を流れる東大溝SD2700から出土している。塚積基壇の上端に積んだ装饰塚の一種であろうとかんがえている。

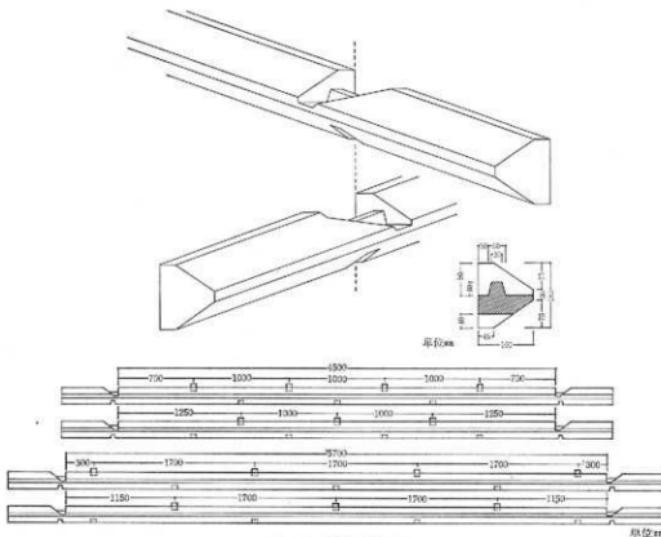
fig. 73 校木の復原図

桁行と梁間
ら 1.11m の間である。第 2 段校木下面の太納穴の間隔は後者に近く、すでに述べたように旧太納穴が再利用されたとかんがえられる。太納穴の間隔は厳密には不偏いであるが、間隔 1m 前後のものと 1.7m 前後のものにわけられる。これは校倉の桁行と梁行の長さの相違にもとづくものとかんがえられる。校木は成 6 寸ほどであり、現存する奈良時代の校倉と比較すると東大寺法華堂經庫(せい 5 尺 8 分)、唐招提寺經藏(せい 6 尺 5 分)にちかい。平面規模は東大寺法華堂經庫が桁行 6.05m、梁間 5.11m、唐招提寺經藏が桁行 5.57m、梁間 4.67m であり、建物規模もこれらと大差ないものとおもわれる。校木にのこる旧太納穴の間隔からみると、校木仕口の内法寸法は桁行 5.7m(19 尺)、梁間 4.5m(15 尺)程度に復原できる (fig. 73)。

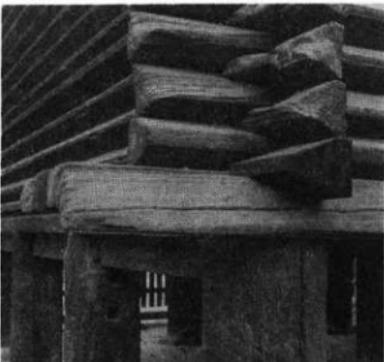
fig. 75 東大寺法華堂経蔵

奈良時代の建立の校倉は7棟が現存しているが、校木断面はせいと幅がほぼ同一か、あるいは現存の校倉は幅がやや大きい。今回出土した校木はせい6寸、幅5寸3分ほどでやや継長断面となる。このような校木の断面は中世以降の手法と考えられていたが、今回の校木の発見によって古代にも継長の校木が使われていたことがあきらかとなった（Tab. 11, fig. 75）。

建物規模は桁行5.7m、梁間4.5mほどと推定され、唐招提寺経蔵とはほぼ同規模の小型の部類にぞくする。上下の校木の剥れ止めのためには太納を用いている。桁行・梁間ともに3～4箇所いたものと推定されるが唐招提寺経蔵では太納を用いず、東大寺法華堂経庫でも各校木の中央部に1箇所設けるにすぎないのとくらべると、この校倉の太納は丁寧な仕事といえよう。

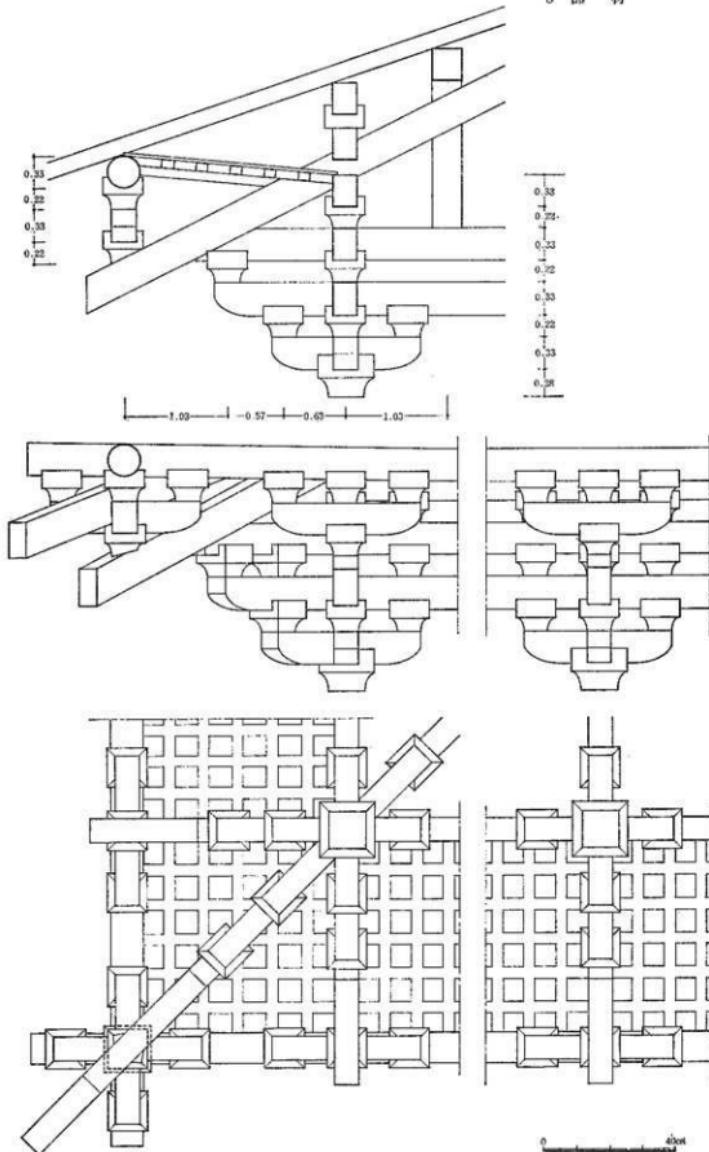
fig. 76 建築構形三手先復原図

隅の尾垂木上には一般的の斗と同じ寸法・形式の斗をおき、二重尾垂木上に丸桁の組手をうけるために他の斗よりも一まわり大きい方斗をかい込んでいたとかんがえられる。このような手法も他に例がない。二重尾垂木を出桁下肘木に深く切込んだために必要となったものであろうが、雛形であったからかもしれない。

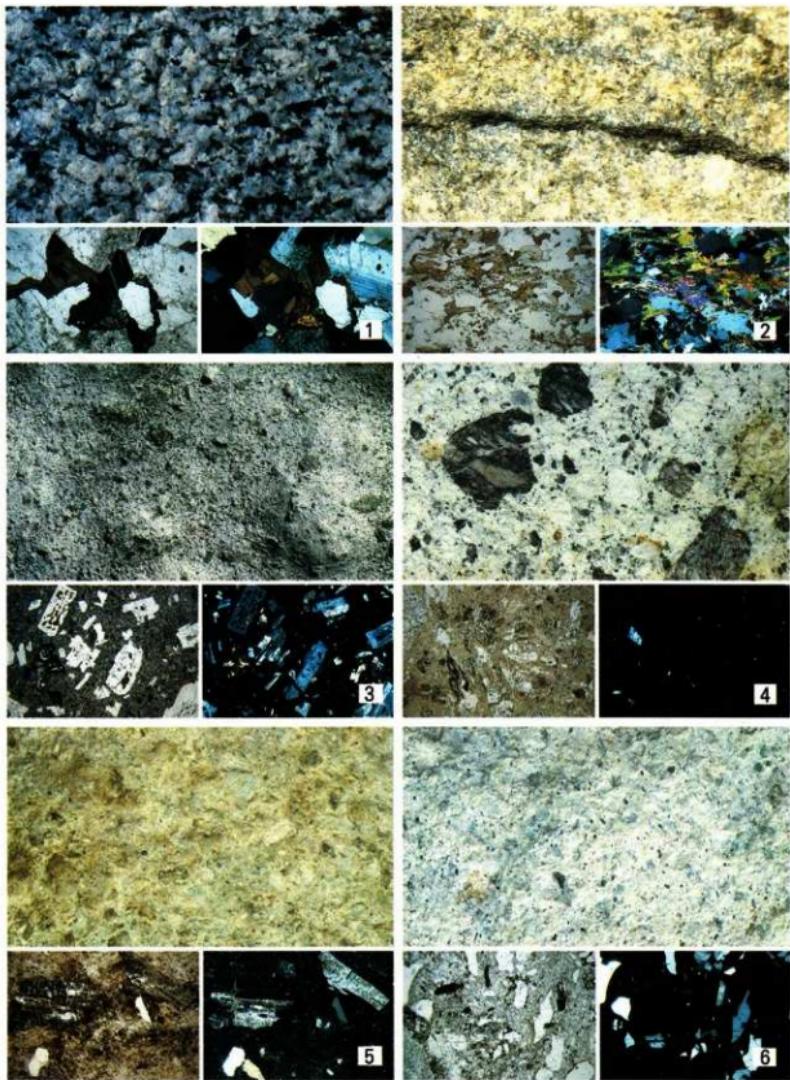
fig. 78 石材顕微鏡写真

1 角閃石風雲母花崗閃綠岩 2 花崗片麻岩 3 向輝石安山岩
 4 含鈦鐵石就紋岩質凝灰角巖岩 5 滲紋岩質凝灰岩 6 蘭結凝灰岩
 図中の上段は奐寸大、下左-ニコル、下右+ニコル 倍率25

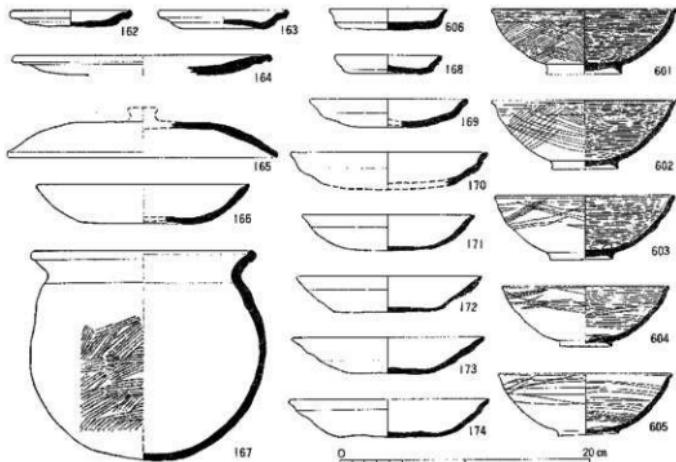
fig. 85 SE9210出土の土器

井戸枠内から出土した少量の土器はいずれも土師器で、杯A1個体・杯B蓋1個体・甌2個・土師器体がある。杯A(166)はB形態で外傾度が大きく、口縁端部は小さく肥厚する。C手法でつくったものをヘラ削りするC手法である。杯B蓋(165)は頂部外面をヘラ削りしたのち、縁部は左まわりのヘラ削りを4回にわけて行なう。口径21.6cm。甌A(167)はほぼ完形である。外面の全面に煤が付着する。体部外面は、底部から頸部にかけて横方向あるいは斜方向の平行叩き目を施す。内面はなでの調整である。口縁部端面には1本の沈線をいれるが一周していない。

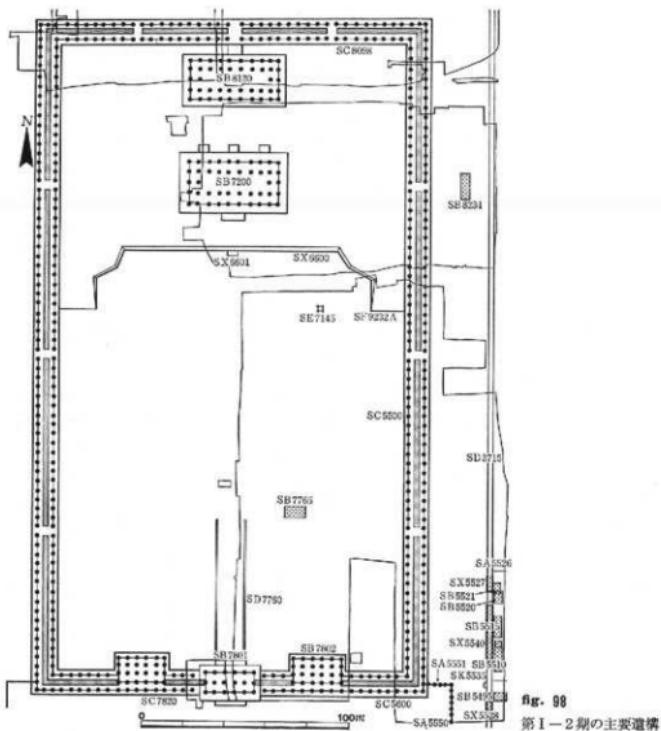
fig. 98
第I-2期の主要遺構

殿舎地区では正殿SB7200の前面左右にたつ方形の小建物SB6636、SB6643をこの時期にあてたが、それはさきのSB6680よりも新しいというほどの意味である。また建物SB6605も方形建物のうち仮設的にたてられたものとかんがえる。ともかく、2棟の小建物はさきに想定した左右の階段位置にあたっており、この時期の南面階段は中央のみの1個に減少したことがわかる。東外郭では南北溝SD3765が埋立てられ、築地回廊の東南隅に朝堂院の櫻SA5551A、SA5550A 朝堂院がとりつけられた。つまり、この時期を特徴づける点は朝堂院がとりつけられたことであり、SB7802の建設も朝堂院からの傍観を配慮したものようである。しかし、SB7802とSA5551A・SA5550Aを同時につくった証拠はなく、朝堂院のほうがさきに成立している可能性もある。後述するように『続日本紀』によれば延喜元年には朝堂院が確実に存在している。SD3765の廃止とともに、内裏・第2次大極殿地域との境界に新しい南北溝SD3715がつくられた。

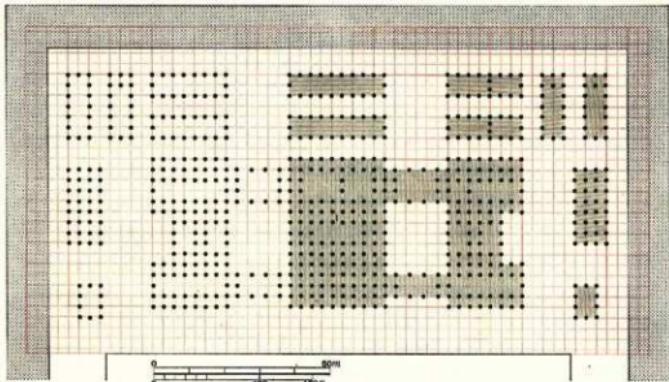
Fig. 104 第II期建物の配置計画

第II期の建物配置 (fig. 104) 殿舎地区の中央と東半分とで15棟の建物を検出したのだが、建物配置を左右対称にかんがえると全体で27棟の建物が林立することになり、回廊をくわえると敷地面積に対する柱心での建築面積の比は約37%となり、内裏地域の盛時における建物の棟数に比肩している。しばしばのべてきたように建物配置はすこぶる計画的であり、殿舎地区全10尺方 墓域を10尺(2.99m)方眼に割り、個々の建物を配している。建物群は石積擁壁と北面回廊からそれぞれ内側に45尺へだたり、東西回廊心からそれぞれ40尺内側に位置し、東西510尺、南北220尺の長方形区画内におさまる。その内部に原則として柱間寸法を10尺とする建物を中心部と外縁部とに大別して配置したようである。すなわち、中心部は南北140尺、東西350尺の長方形区画であり、中心に間口9間の3棟を南北に並列する正殿(SB6610, SB6611, SB7150)をおき、廐のある脇殿を四隅におき、その間に主殿と脇殿、脇殿と脇殿とを結ぶやや小さい建物を介在させる。外縁部は、中心部である長方形区画の外側をめぐる幅80尺のコ字形の部分であり、中

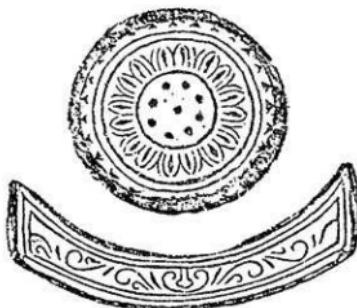
fig. 112 第2次大極殿・朝堂院の軒瓦

も一連の造営とし、第2次大極殿・朝堂院を代表する軒丸瓦6225A-軒平瓦6663Cの年代を神亀年間に繰上げる機運が生じた。その後、他地域の調査結果をも勘案して、第2次大極殿・朝堂院は聖武天皇即位の神亀元年(724)を目標にして造営したとする仮説が一般化し、『基準資料瓦編II』の解説にいたったのである。

仁宮へ移建した大極殿に相当することはほぼ確かなこととなった。そして、天平12年段階に平城宮に2棟の大極殿が存在しないかぎり、第2次大極殿SB9150は遷都後に新造したものとかんがえざるをえない。のことから、第2次火振殿・朝堂院の軒丸瓦6225一軒平瓦6663の年代 平城宮瓦Ⅲも平城宮瓦Ⅲに下げるをえなくなつたのである。いまのところ、紀年木簡など絶対年代をうかがいいう遺物との併出例がなく、状況証拠からの帰納であることは否めない。しかし、この観点からすると、軒平瓦6663の大半が山線型であること、同じ組合せ関係の軒瓦が美作國分寺、上総國分寺など諸國の國分寺に分布していることなどと矛盾しない。¹⁾
