# 平城宮発掘調査報告 XVII

第一次大極殿院地区の調査2

本文編

奈良文化財研究所

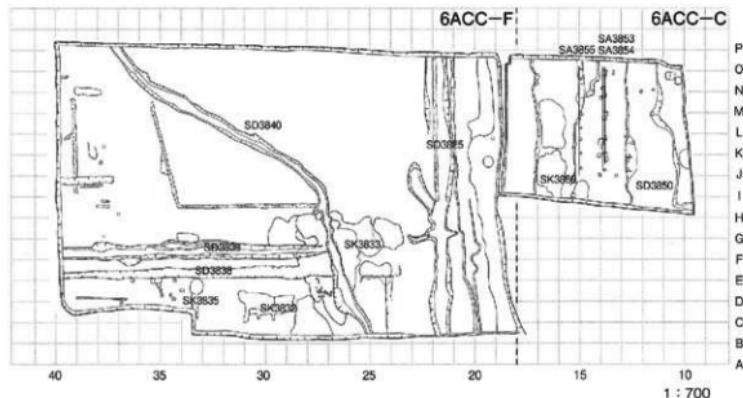
図2 第28次調査遺構図・地区割図

調査地西部は東部より標高が約1m低い。東寄りには南北溝SD3825があり、溝内からは木製百万塔未完成品1点・木製漆塗柄頭・木簡79点のほか、土器・瓦等が出土した。木簡には、「養老七年」(723)、「天平十八年」(746)等の年紀をもつものが含まれている。2条の東西溝SD3838・SD3839は、その東部が土坑SK3833によって破壊されている。土坑SK3833は、重複して群集する土坑が一つになったもので、局的に著しい量の瓦堆積を検出した。削平をうけて底石だけを残す石組溝SD3834は、流出口と考えられる場所に合掌形の木組施設のあるところから、暗渠であったと推定できる。

そのほか、発掘区中央にあるL字形の溝SD3845と、西端の東西溝SD3841がある。平城宮以前と考えられる遺構としては、発掘地域中央を斜めによぎる溝SD3840があり、溝底から弥生時代後期の土器が出土した。

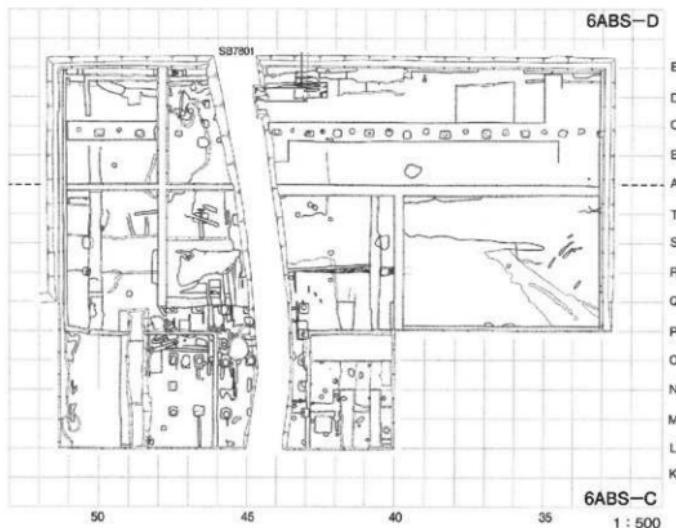
図 18 第 389 次調査遺構図・地区割図

本調査は、第一次大極殿院地区南の、中央区朝堂院地区の調査としておこなったもので、第367次および376次調査(2004・2005年度)で検出した大嘗宮関連遺構の全貌解明が目的である。調査区は、第77次調査と第367次調査との間に位置する。調査では、主に中央区朝堂院北辺

部の遺構を検出し、本報告にかかる遺構としては、第一次大板殿院南門SB7801を確認した。その結果、南門の南階段のつくり替えの痕跡を検出し、造営当初の階段がのちに約1.3m南に拡大されたことが明らかになった。

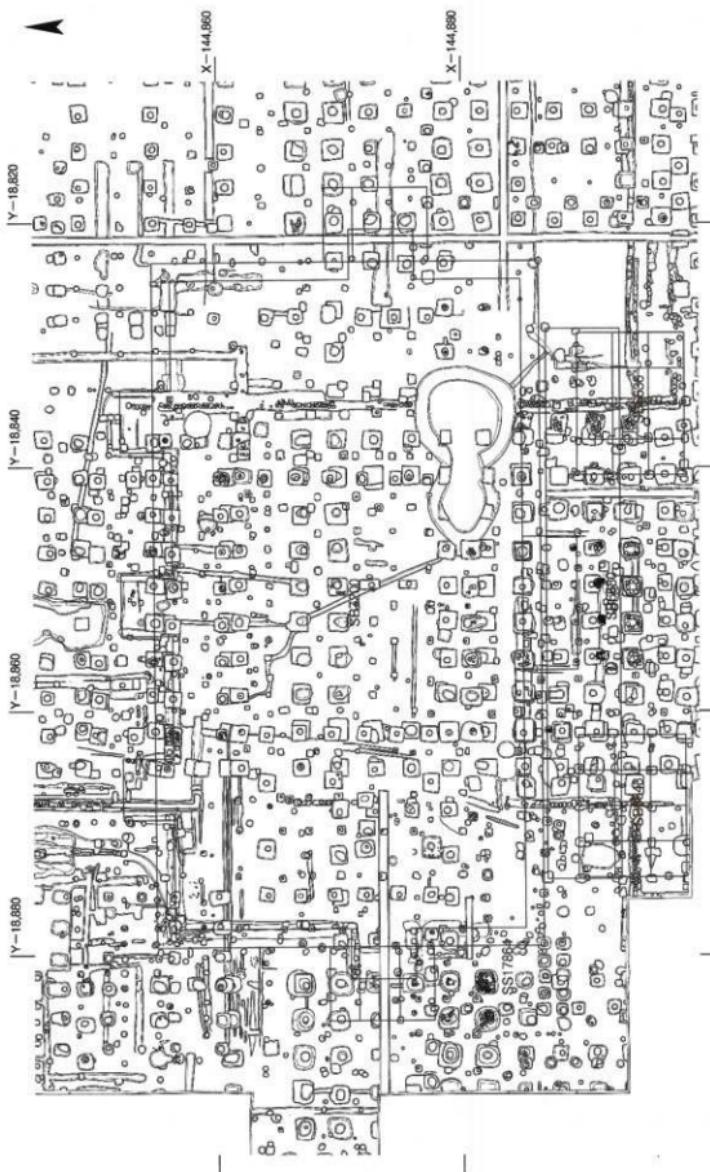
図20 大規模S87200遺構平面図 1:400

**大極殿** SB7200は基壇地覆石の拠付・抜取痕跡を検出した大型建物で、第一次大極殿に比定される。

南東部分と南西隅部は削平が著しいため、地覆の痕跡は残存していなかったが、北西部分では溝状の撫持痕跡と抜取痕跡が明瞭に遺存していた。東西幅は抜取痕跡の心々で53.2m、南北幅は28.7mとなる。地覆据付掘方は、幅1.3~1.6m、深さは内側が深く、外側は徐々に浅くなり、深い部分で20cm程度残存する。埋土は茶灰褐色砂質土。抜取痕跡は幅0.4~0.5mで、ほぼ垂直に立ち上がる。深さは約15cm程度が残存し、埋土は黄灰褐色砂質土で、凝灰岩片や瓦片を含む。この凝灰岩片は、分析の結果、「流紋岩質溶結凝灰岩（いわゆる竜山石）」と「流紋岩質凝灰角礫岩（二上層群ドンヅルボー累層産出）」であることがわかった。

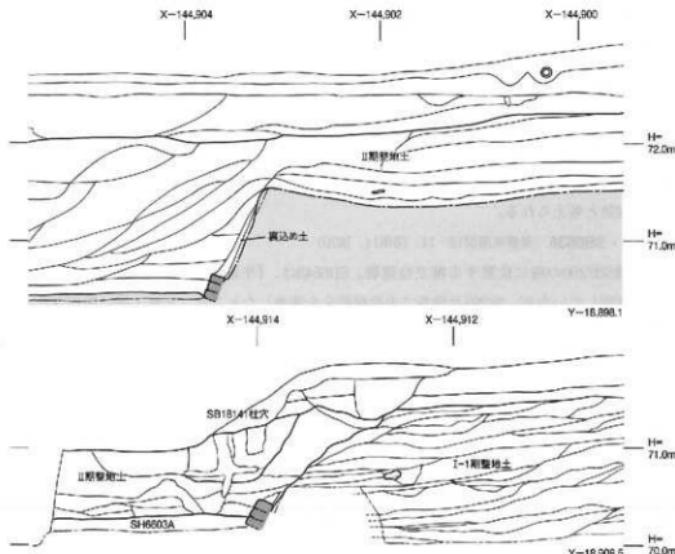
図22 磚横擁壁 SX6600 断面図 1:50

東半では、地山を切り崩した直上に磚を積み上げるが、西入隅部より西では、地山の上に盛土を施し磚を積み始める。積み上げる際に、背面の地山壁面および盛土との間に、白褐色粘質土の裏込土を入れ、前面を描え、磚と磚の間にも同じ土を用いて積み上げる。盛土上に積む部分では、磚の破片をかませるなどの高さ調節をおこなっている。

擁壁は、最も残りの良い部分で最下段より7段までが残存していた。西側の斜路では磚積とその抜取跡とみられる溝を検出している。磚積の傾斜は、前面で約73°、第1屈曲点より第2屈曲点までは約70°、第2屈曲点より第3屈曲点までは約65°、第3屈曲点より南の斜路の部分は、斜路自体の積土が失われ、磚も最大3段分を残す程度で角度は不明である。

磚積に使用される磚の法量は、長さ約30cm、幅15~16cm、厚さ約8.5cmで、目地を1段置きに描える長手積みを基本とする。屈曲点では、隙間をつぐらないように斜めに打ち欠いたり、小口面が正面になるように描えて積んだりといった調節をおこなっている。

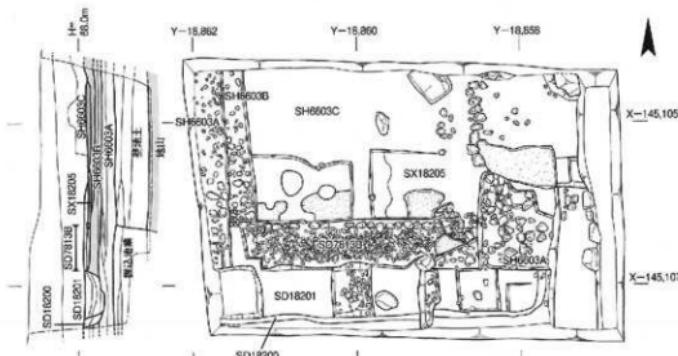
図24 南門 SB7801 北辺 平面図・断面図 1:60

南門SB7801は、基壇より上部が削平されており、柱位置を示す痕跡は失われている。しかし、

基壇にともなう掘込地業や、基壇外装と南面・北面階段の地覆の痕跡、その周囲を巡る雨落溝などにより、その存在と規模の想定が可能である。

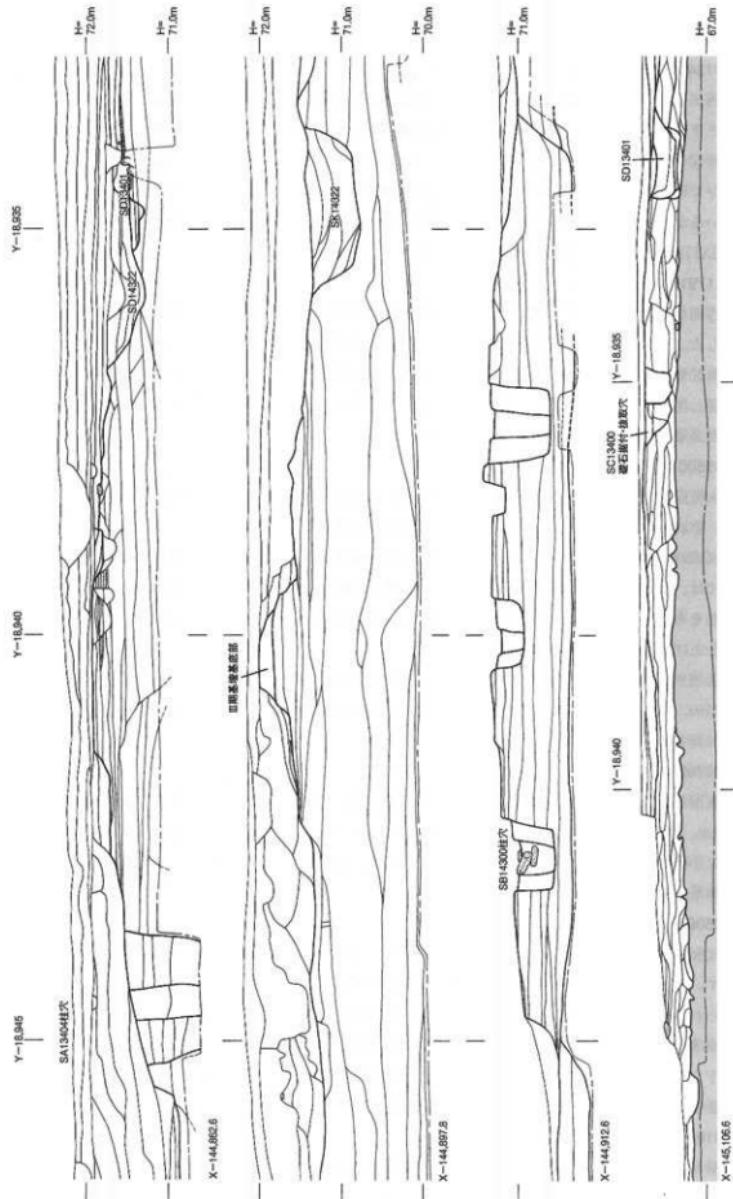
圖 28 SC13400 - SA13404 - SC1420 基礎面圖 1 : 60

西面築地回廊想定心から西に2.3mの位置で南北に並ぶ小穴列。築地回廊建設もしくは解体時の足場穴とみられる。東面築地回廊で検出されている足場穴列と比較して、柱間寸法も一定しない。I期の遺構である確認はないが、この時期のものとしておく。

西面築地回廊SC13400の東雨落溝。東面築地回廊の西雨落溝SD3790に対応する。溝の該岸は上下2層に分かれ、上層は幅50~70cmの石敷溝で、底に4~5cmの石を敷き詰め、東岸に直径10cm程度の石を見切りとして並べる。下層は上層に大部分を破壊されているため、南端部分で厚さ5~15cmの堆積土を確認したのみである。対応するSD3790でも上下2層を確認しているが、SD13401では下層の残存状態は良くない。見切り石列より東には、殿舎地区では蝶敷SX17865が、内底部ではSH6603Aが広がる。

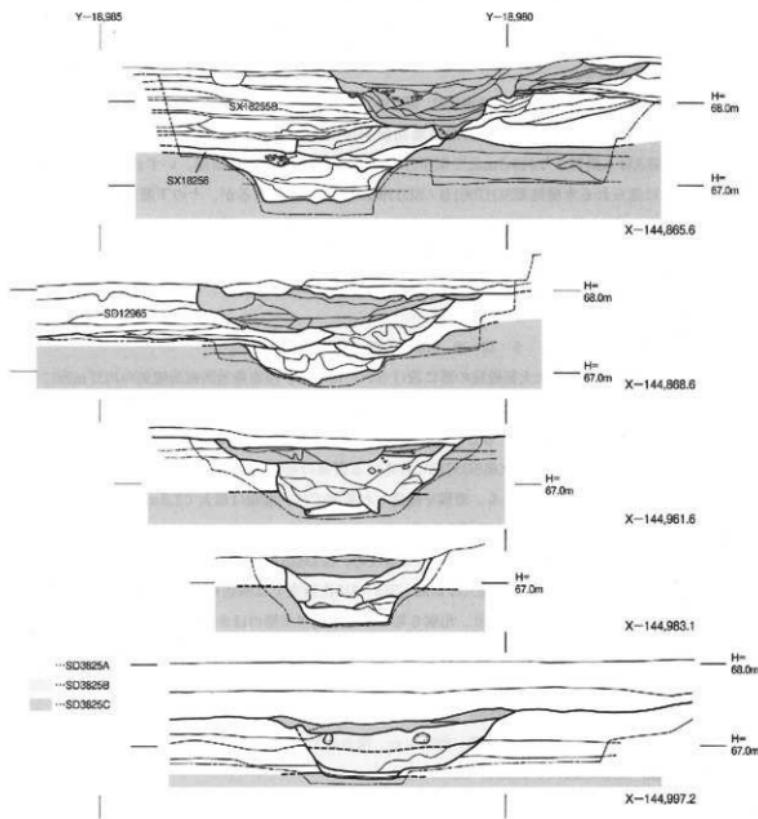
図 29 SD3825 断面図 1:60

平城宮造営時に第一次大極殿院の西に設けられた南北溝。西面築地回廊基壇辺の約37m西に位置し、北から南へ流れる。途中未発掘部分を含め南北約160m分を確認した。北は、後述する園池SG8190の前身の池か、もしくは谷筋のような地形から水を引き込んでいたと思われる。第一次大極殿院東の基幹排水路SD3715に対応する西側の基幹排水路と考えられ、南は平城宮の南まで続くものと思われる。遺構を確認した範囲では、溝幅は最大で1.8mが残存するが、後のSD3825B・Cにより上部を破壊されている。

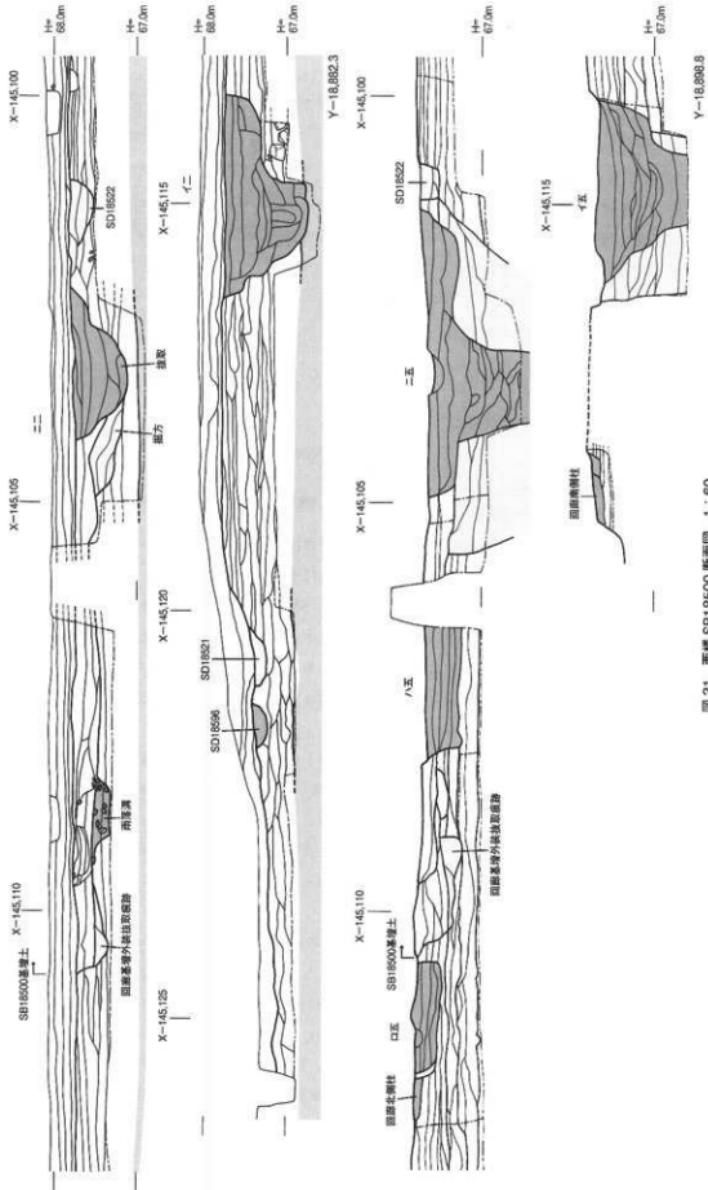
图 31 西段 SB18500 断面图 1 : 60

大極殿院の南門SB7801の西側、南面築地回廊SC7820の北側に取りついて建つ純柱建物。桁行5間、梁行3間の東西棟建物で、側柱のみを掘立柱とし、その他の柱は礎石建とする。南門東側のSB7802と対応し、ほぼ同じ構造を探る。これらは南門の東西の南面築地回廊に増築された櫻閣建築で、SB7802を東櫻、SB18500を西櫻とする。

掘立柱は基本的に東西に長大な抜取穴を有しており、直径が大きい柱を使用していたようである。抜取穴は一方の先が細くなる茄子状の長円形を呈し、南北幅が3.5m程度であるのに対して東西幅は6~9mおよび、隣の抜取穴と連結している。抜取穴は、東半の柱は東側に、西半の柱は西側に長くなっている。それぞれ建物の外側に向けて柱を抜き取ったとみられる。深さは2.4~3mで漏斗状を呈しており、底辺では幅が70~90cmとなる。この大きさは東

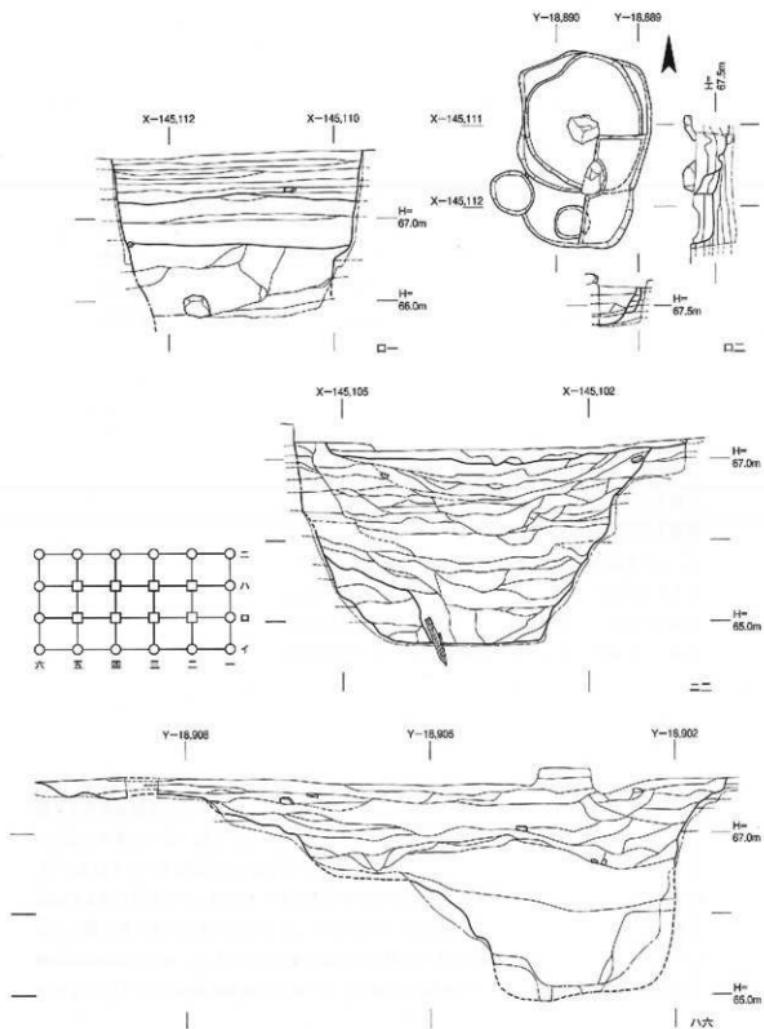
図32 西棲 SB18500 柱穴平面・断面図 1:60

櫻SB7802から出土した掘立柱根の柱径約75cmと近似することから、ほぼそのまま柱位置を示すものと思われる。柱掘方は、上半分は抜取穴によって破壊されるが、下半分が残存する。柱掘方の規模は一辺2.5~3mの長方形であり、東西に長いものや南北に長いものがあって一様ではない。内部の柱の礎石はすべて抜き取られており、ハ列では抜取穴が大きく掘付穴をとどめないが、口列では比較的良好な状態で掘付穴を確認できる。残存する掘付穴は一辺約1.5mの方形あるいは一辺1.4~2mの長方形を呈し、深さは約40cmである。イ列の抜取穴は不整形な円状を呈し、底部で直径0.8m~1.6m、深さは16~48cmである。一方、口列の抜取穴は一辺1.7~2mの方形で、深さは37~56cm。

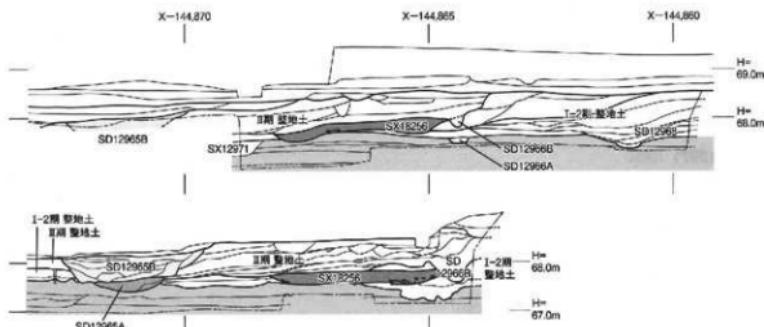
図34 SG8190 南岸断面図 1:100

SG8190については、今回の報告対象区の北(平城第101次調査、「佐紀池の調査(101次)」「平城概観昭和51年度」)で、西岸・東岸・北岸の一部を検出しており、その護岸の様子が確認されている。それによると、西岸はほぼ南北に通るが、東岸は現在の佐紀池の地形に近い形状で、岸は傾斜約10%の緩やかな斜面となり、最大の礫を幅2mほど敷いている。南岸では、このような護岸の様子は確認されず、堤SX18255Aを築き、SD3825Aを埋め立てた位置からやや東にSD3825Bへの取水口を開く。

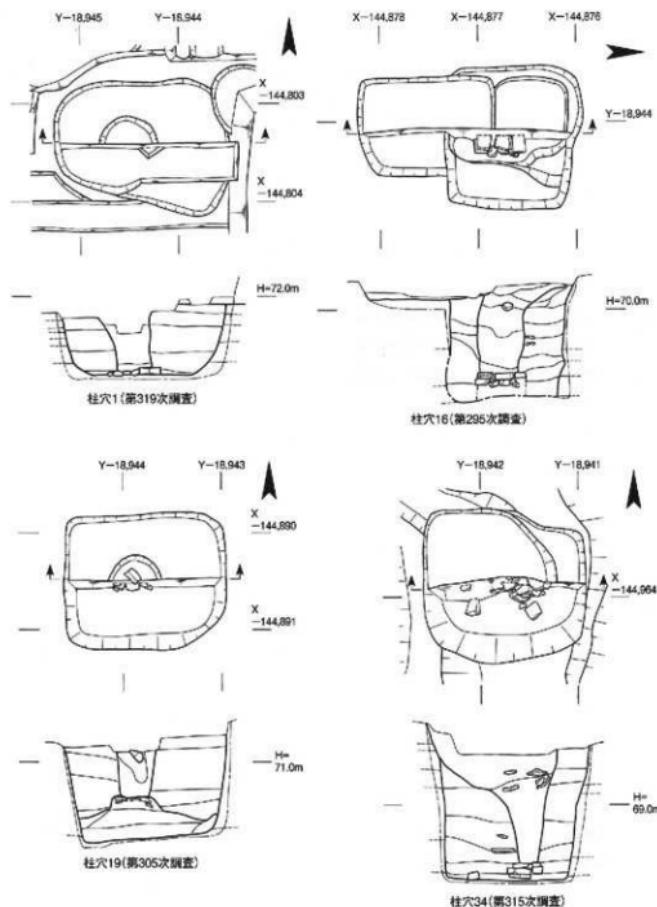
図 36 挖立柱塙 SA13404 柱穴 1:50

西面築地回廊SC13400の西側柱筋と柱筋を抱える掘立柱の南北塀。東面における掘立柱塀

SA3777に対応する。未発掘部分があるが、SA3777と同じく総柱間は65間（約305m）で、柱間寸法は4.56m(15.5尺)となる。北から15・16番目の間は2間分(9.15m)あける点も同じくする。また、北から50・51番目の柱穴がなく、3間分開く門があったと考えるが、SA3777では対応する位置で柱穴を確認しており、開口部はない。

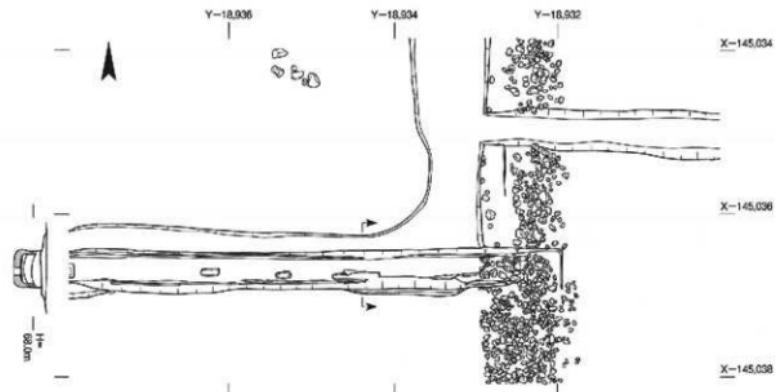
図37 木樁暗渠 SD13403 1:60

南面築地回廊西南隅部の南、朝堂院内にあり、東から西に流れる暗渠。東対称位置のSD5560に対応する。東端は北から流れるSD17961Bと、東は南面築地回廊南雨落溝SD18596Bと接続し、回廊内部の水と、南面築地回廊南雨落溝の水を朝堂院の外に排水する機能を担って

いる。SD5560が、第一次大椙殿院と内裏の間を流れる基幹排水路SD3715に合流しているので、SD17960も第一次大椙殿院西の基幹排水路SD3825に合流している可能性がある。

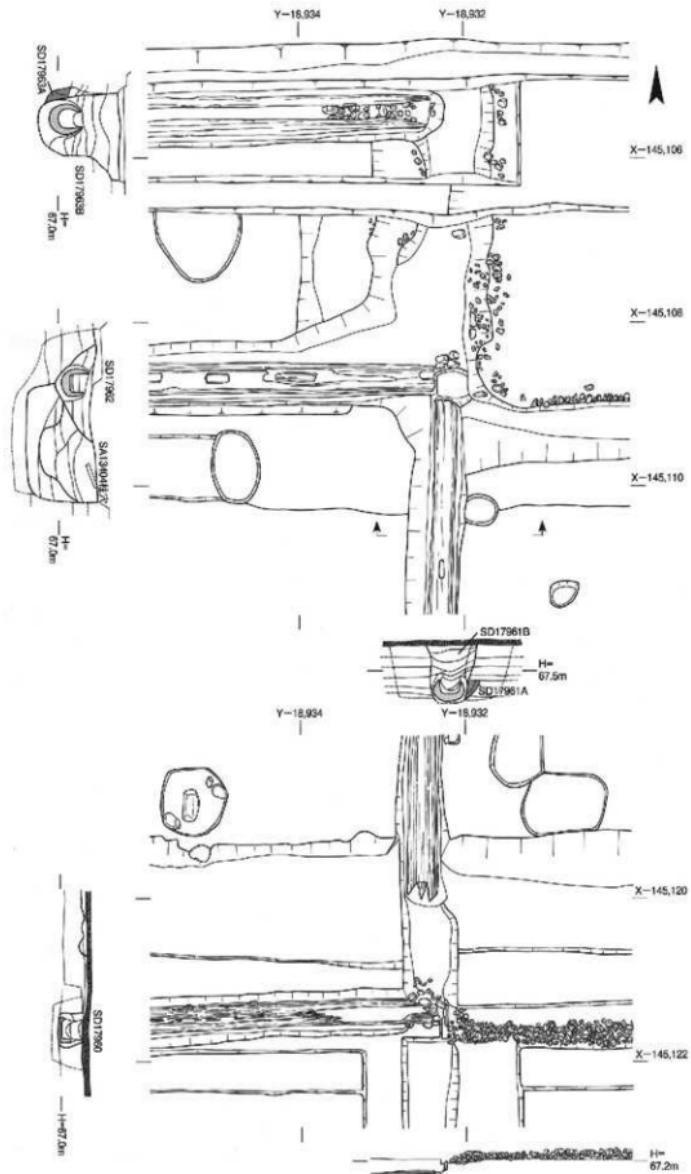
图 38 木槿暗渠 SD17960 ~ SD17963 1 : 60

南面築地回廊西南隅部で回廊基壇を南北に貫く暗渠。I-1期のSD17961Aを改修したもの。南端はSD17960に接続する。断面が矩形の木樋が2本残存する。木樋の拠付溝は回廊基壇土上面より掘られ、SD17961Aの堆積土を掘り込んでいる。木樋の樹種はコウヤマキで、長さは北が約6.0m、南が約4.8m、幅はそれぞれ40cm、30cmである。木樋の接合部は、北側の木樋の南端は外側を鋸く削り、南側の木樋は内側を削り、相欠き状に接合している。SD17960との合流点以南は開渠で南流したとみられるが、それより南の排水については不明である。

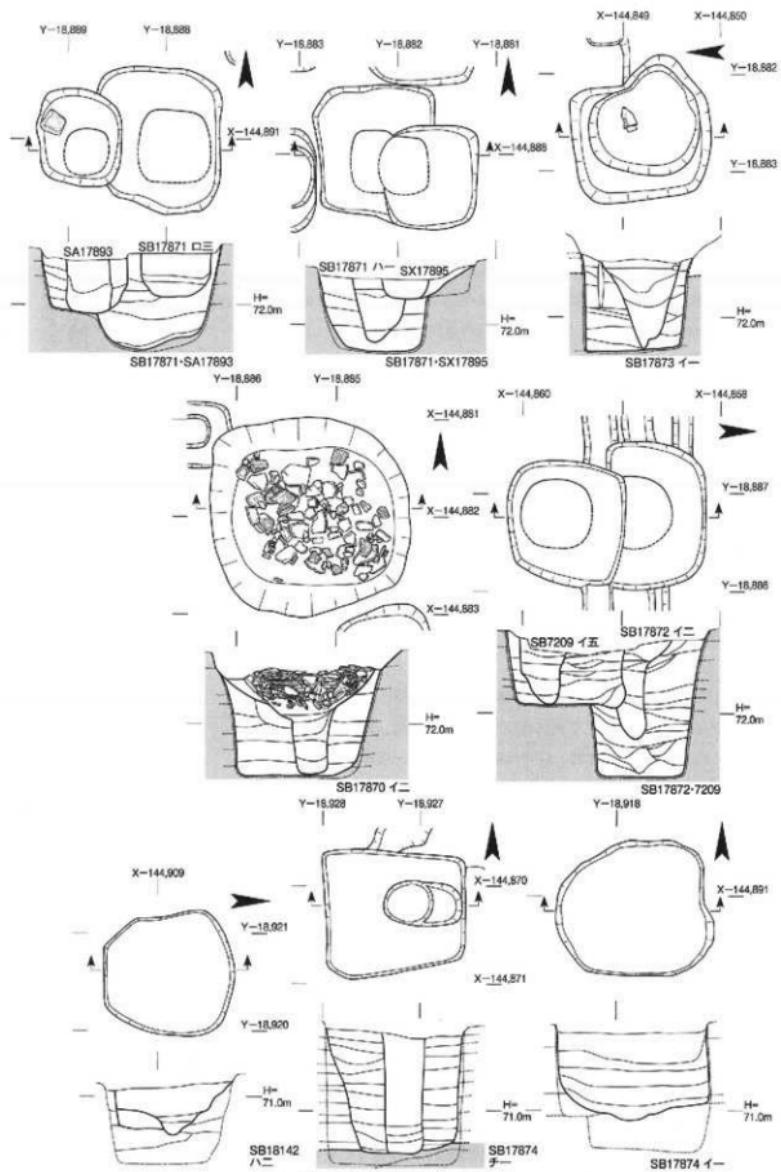
図 40 II 期建物油槽柱穴 1 : 50

SB17870はⅡ期西第1群の南から3棟目の建物。東側のSB6663にに対応する。桁行7間、梁行3間の身舎に南北1間の廊が付く、掘立柱東西棟建物で、柱間は桁行、梁行、廊の出とともに約3.0m(10尺)等間。二通およびハ四に間仕切りの柱をもち、SB6663と左右対称の平面となる。側柱および廊柱の掘方は、一辺160~180cmの隅丸方形で、抜取は上半が漏斗状に掘り込まれ、遺物の多くは上半より出土した。下半は柱を引き抜いたように円筒形である。間仕切り柱は、一辺130cm程度の隅丸方形で、側柱や廊柱と比較して小さく、間仕切り柱と解釈した所以である。

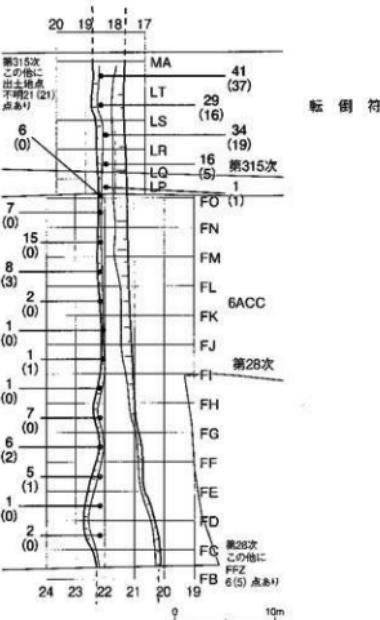
図 52 SD3825 出土木簡の分布

SD3825は、第一次大極殿院地区の西辺を南へ流れる基幹排水路で、検出範囲は6ACC区であるが、さらに南へと延びると推定される。木簡は、264点（うち削削127点）が出土した。SD3825は3時期の変遷があり、内訳は、表4に示したとおりである。また、木簡の出土位置を図52に示した。SD3825出土木簡は、点数がさほど多くないことともかかわり、取り立てて内容的なまとまりはみられない。

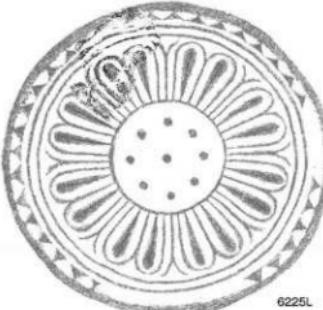
図 58 軒丸瓦 6

C（1点、図58） 中房は突出しており、蓮子は $1+8+15$ である。出土した個体は中房部分の破片のみであるので、技法等に関しては詳細不明である。わずかに瓦当裏面に不定方向のナデ調整を施すことのみ指摘できる。焼成は良好で堅緻、色調は灰黒色を呈する。

D（1点、図58） 外縁が他種に比してやや広く、大ぶりの線鋸齒文を巡らせる。突出した中房に $1+4+8$ の蓮子を配する。間弁の一部は先端で連結している。瓦当は比較的薄く、瓦范に粘土を詰める際に、周縁から中央へと順に詰めていく状況がわかる。丸瓦部凸面には縦方向のナデ調整を施す。丸瓦部を接合する際の接合溝（おそらく指による）が認められる。瓦当裏面は不定方向のナデ調整で平滑に仕上げられ、そこからケズリ調整によって垂直に立ち上がる。焼成はやや良好で、灰褐色を呈する。

E（1点、図58） 他種に比べてやや小型で、外縁端部には1条の沈線が巡る。わずかに突出した中房に $1+8+10$ の蓮子を配する。瓦当側面に範端痕は確認できない。丸瓦部凸面には縦方向のナデ調整を施す。丸瓦部を接合する際、丸瓦部広端付近の凹凸の両面に縦ないし斜め方向の刻み目を施す。凹面接合粘土は比較的小ない。瓦当裏面は不定方向のナデ調整によって平滑に仕上げる。焼成は良好で堅緻、暗灰色を呈する。

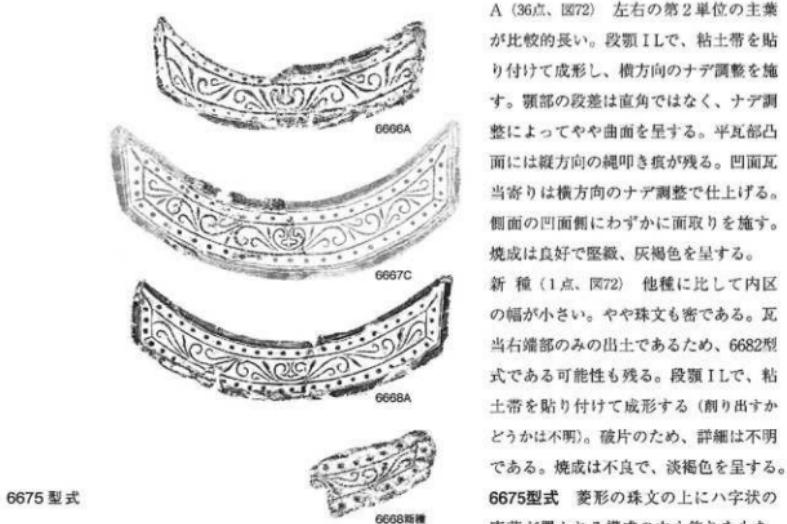
図72 軒平瓦6

C (1点、図72) Aとよく似るが、Cの方が外区および脇区の幅が広い。左右第4単位の主葉が外区界線につく。段頭ILで、比較的薄い平瓦部に厚い粘土帯を貼り付けて成形する。頭部は横方向のナデ調整を施す。平瓦部凹面も瓦当寄りに横方向のナデ調整を施す。焼成は良好で堅穀、暗灰色を呈する。

A（36点、図72） 左右の第2単位の主葉が比較的長い。段額ⅠLで、粘土帯を貼り付けて成形し、横方向のナデ調整を施す。額部の段差は直角ではなく、ナデ調整によってやや曲面を呈する。平瓦部凸面には縦方向の縄叩き痕が残る。凹面瓦当寄りは横方向のナデ調整で仕上げる。側面の凹面側にわずかに面取りを施す。焼成は良好で堅緻、灰褐色を呈する。

新種（1点、図72） 他種に比して内区の幅が小さい。やや珠文も密である。瓦当右端部のみの出土であるため、6682型式である可能性も残る。段額ⅠLで、粘土帯を貼り付けて成形する（削り出すかどうかは不明）。破片のため、詳細は不明である。焼成は不良で、淡褐色を呈する。

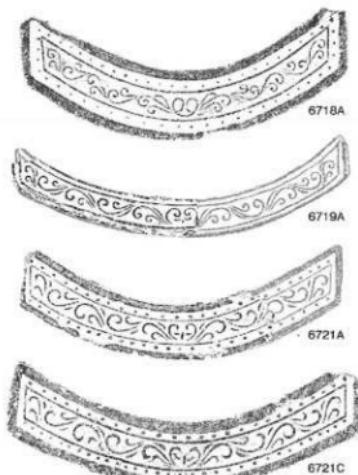
図 76 軒平瓦 10

**6721型式** 中心飾りは上巻きの唐草と無輪三葉文からなる。左右5回反転の均整唐草文をもち、外区に纏かな珠文を配する。A・C～Kの10種があり、A・C・D・F～Hの6種が出土した。A (1点、図76) 三葉文の左右2葉がほぼ水平に配されている。脇区には珠文を欠く。瓦当付近の凹面に范端痕があり、瓦范が外縁部にかかるタイプであることがわかる(図版91)。曲線額Ⅱで、額部の端面に横方向のナデ調整を施し、額部から平瓦部凸面にかけて縦～斜め方向のヘラケズリ調整で仕上げる。凹面は瓦当寄りに横方向のナデ調整を施し、それ以外の部分には布压痕が残る。棒板痕はないが、糸切り痕が明瞭に残り、一枚作りの可能性が高い。側面の凹

面側にわずかに面取りを施す。焼成は良好で、表面は黒色、内面は灰色を呈する。  
C (1点、図76) 三葉文の左右2葉の中央寄りが低い。脇区には珠文を欠く。瓦当付近の凹凸面に范端痕があり、瓦范が外縁部にかぶるタイプであることがわかる。曲線顎Ⅱで、顎部の端面に横方向のナデ調整を施し、顎部から平瓦部にかけては縦方向のナデ調整を施す。ナデ調整がおよんていな箇所には斜め方向の縄叩き痕が残る。凹面は瓦当寄りに横方向のナデ調整を施し、それ以外の部分には布压痕が残存する。枠板痕はない。側面の凹面側に面取りを施す。焼成は良好で、灰黒色を呈する。

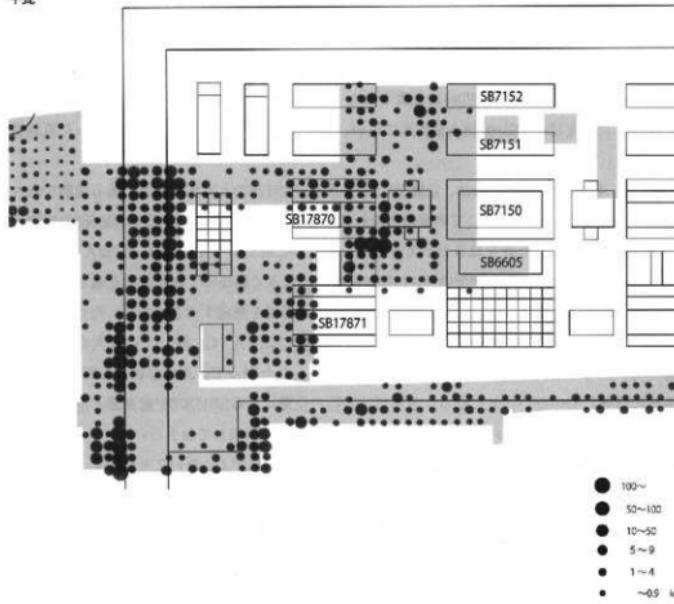
図 110 II期殿跡地区西半における丸瓦・平瓦の出土量

次に、SB17870の柱抜取穴とその周辺から出土した丸瓦と平瓦の出土量に注目したい（図110）。本報告で対象としているSB17870を含む殿舎地区西半全体（西面塗地回廊を除く、以下同様）においては、丸瓦が423.62kg(13kg/100m<sup>2</sup>)、平瓦が826.06kg(26kg/100m<sup>2</sup>)出土している。一方、SB17870周辺に限定すると、丸瓦が289.5kg(90kg/100m<sup>2</sup>)、平瓦が535.04kg(167kg/100m<sup>2</sup>)出土しており、100m<sup>2</sup>あたりの重量で比較すると、SB17870周辺では殿舎地区西半全体に対し、実際に6倍から7倍の比率で丸・平瓦が出土していることになる。さらに、SB17870の柱抜取穴出土瓦に限定すると、丸瓦が241.00kg、平瓦が456.98kg出土しており、殿舎地区西半全体の2分の1を超える瓦が、この柱抜取穴から集中して出土したことわかる。
