仙台市文化財調査報告書第479集

仙 台 城 跡 14

— 平成30年度 調査報告書 —

仙台市教育委員会

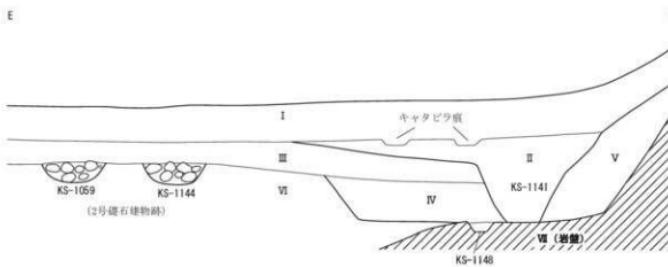
第5図 1区断面模式図

1区では大別7層、細別14層の基本層を確認した。I～V層は近・現代の堆積土、VI層は近世の整地層、VII層は岩盤の凝灰岩層である。I層は、重機のキャタピラ痕が残るIIa層上面より上位の基本層を一括し、Ia～Ifの6層に細分した。概ね現代の堆積土と考えられる。II層は、KS-1141溝跡を埋めた粘質土でIIa、IIbの2層に細分した。調査区西端部にのみ分布する。遺物はIIa層からプラスチック製玩具が出土した。III層は、近世の整地層(VI層)上面を直接覆う堆積土で、IIIa～IIIcの3層に細分した。樋森家の廃棄により建物等が廃絶した後の堆積土である。IIIa層は旧表土で板ガラス片が出土した。IV層は、近代の段切遺構を埋めた堆積土で、IVa～IVcの3層に細分した。段切遺構は、第2・3次調査(H21・22)において調査され、今回はその延長部分を確認した。段切遺構の年代は本丸

において昭忠碑等が建設された明治30年代と推定されている（仙台市教育委員会 2011）。V層は、屋敷地西側の崖面からの崩落土の下部層で、V a、V bの2層に細分した。段切構造の底面を覆う堆積土である。

VI層は近世の整地層で、VI a～VI cの3層に細分した。VI a層上面は2号磯石建物跡の確認面である。遺物は、VI a層から18世紀代の大堀相馬産陶器碗、最下部のVI c層から17世紀代の瀬戸美濃産鉄輪香炉が出土した。

VII層はいわゆる広瀬川凝灰岩とされる岩盤である。調査区の西側では急角度の崖面をなすが、今回の調査区内ではKS-1141の底面で、平坦部を確認した。昨年度調査区においても調査区西端で岩盤の平坦部を確認している。

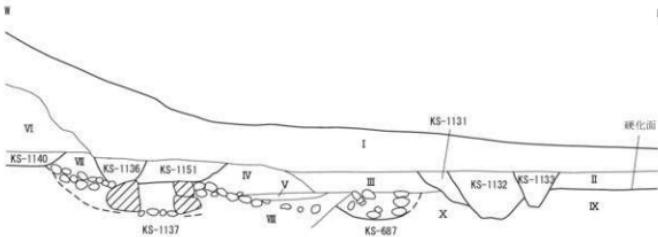
第6図 2区断面模式図

2区では大別10層、細別45層の基本層を確認した。I～III層は近・現代の堆積土、IV～VII層はKS-1137石組溝の構築に前後する盛土層、IX・X層は近世の整地層である。

I層は近・現代構跡（KS-1131～1133）の埋没後から現表土までを一括し、I a～I lの12層に細分した。この内I c層は、昭和53年（1978）に発生した宮城県沖地震時の旧表土と考えられる。直上のI b層中には、地震による清水門石垣の崩落に伴い流出したと考えられる円礫が多量含まれている。II層は、近世の地表面（IX層上面）を直接覆う水性堆積土で、II a～II fの6層に細分した。調査区北部にのみ分布する。近代以降の大雨水等により堆積した土砂であると考えられる。遺物はII f層から板ガラス片が出土した。III層は、近代以降の堆積土でIII a～III dの4層に細分した。調査区中央部にのみ分布する。II層との前後関係については、III層が先に堆積し地表が一定の高さにあつたため、土砂（II層）の分布が調査区北部のみに止まったとも考えられるが、直接的には確認できない。

IV層はKS-1137石組溝跡の東側で確認した盛土層である。年代は、直下のV a層上面から、石材の加工時に出来たとみられる花崗岩片（木端石）が出土しており、近代以降と考えられる。2区に近接する第2次調査（H21）では、鍛冶遺構とともに多量に花崗岩片が出土している。V層はIV層直下の旧表土で、調査区中央部にのみ分布する。KS-1137石組溝の構築後に堆積した表土である。VI層は調査区西部で確認した盛土層で、VI a～VI hの8層に細分した。遺物は、VI h層から19世紀前～中葉の瀬戸美濃産碗が出土した。VII層は、VI層直下の整地層でVII a～VII eの5層に細分した。VII層には版築状の特徴がみられる。KS-1137石組溝の構築時あるいはそれ以前の整地層である。遺物は、VII a層から18世紀後半の小野相馬産皿が出土した。VIII層はVII a、VII bの2層に細分した。VII a層は、VII a層上面から直上のIV層に堆積するまでの旧表土の可能性が考えられる。VII b層は、KS-687石組遺構が西側の掘り込みにより廃絶した後の堆積土で、KS-1137石組溝の構築に伴う盛土と考えられる。

IX層は、調査区北部において近世の地表面下で確認した整地層である。IX a～IX cの3層に細分した。IX b層中には大型円礫の集中箇所があり、暗渠状遺構（KS-1134）とした。IX層中からは瓦片が出土したのみである。X層は、調査区東部で確認した近世の整地層でX a～X cの3層に細分した。IX層の上位に位置し、共に造酒屋敷地北辺部の整地あるいは造成に関わる土層の可能性がある。遺物は瓦片が出土した。

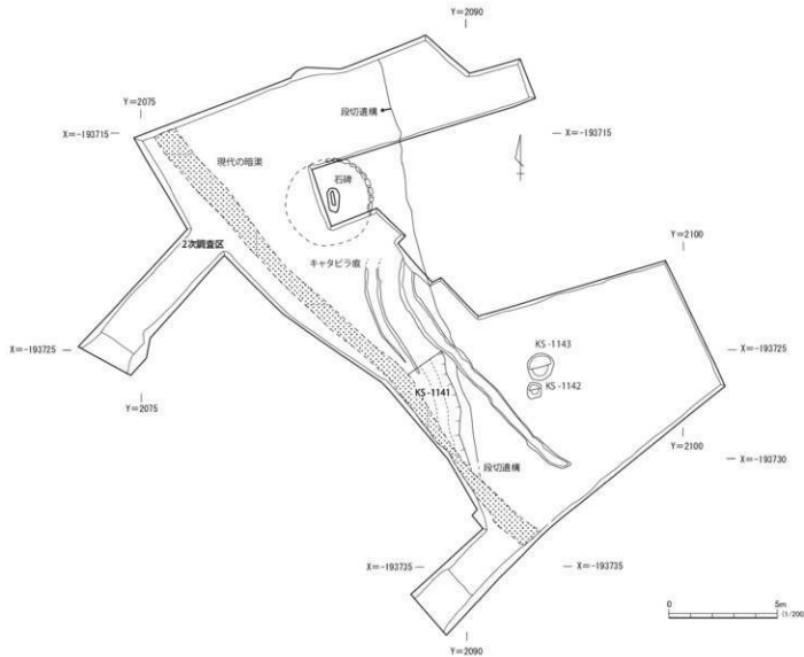
第7図 近・現代遺構平面図

暗渠1条、段切遺構、溝跡1条、ピット2基、キャタピラ痕2条1対を確認した。暗渠は現表土の直下で確認した。帶状に確認された碎石の幅は、60～100cmである。造酒屋敷地の周縁部に設置され、敷地の北側と南側では東に折れ、現道路脇の側溝に繋がる。段切遺構は第2・3次調査（H21・22）区からの延長線上で確認した。確認した段の深さは、50cmないし30cmで南側でより浅くなっている。KS-1141は調査区の南西部で確認した、基本層II層により埋められた溝跡である。確認した延長は5.5mで、段切遺構のラインに平行する。規模は、上端幅1.6m以上、下端幅40cm、深さ38～96cmである。KS-1142・1143は調査区南部で確認したピットである。IIIa層堆積時に埋没したものと考えられる。調査区中央部から南部のIIa層上面で、併行する溝状の痕跡を2条確認した。重機のキャタピラ痕と推定される。延長約13m分を確認した。痕跡全体の幅は2～2.3mである。IIa層からはプラスチック製玩具が出土しており、概ね第二次大戦後にこの場所で使用された重機の痕跡と推定される。遺物は、Ia層から出土した骨格と手書きによる染付皿（写真図版5-5）と、IIb層から出土したガラス瓶（写真図版6-57）を掲載した。

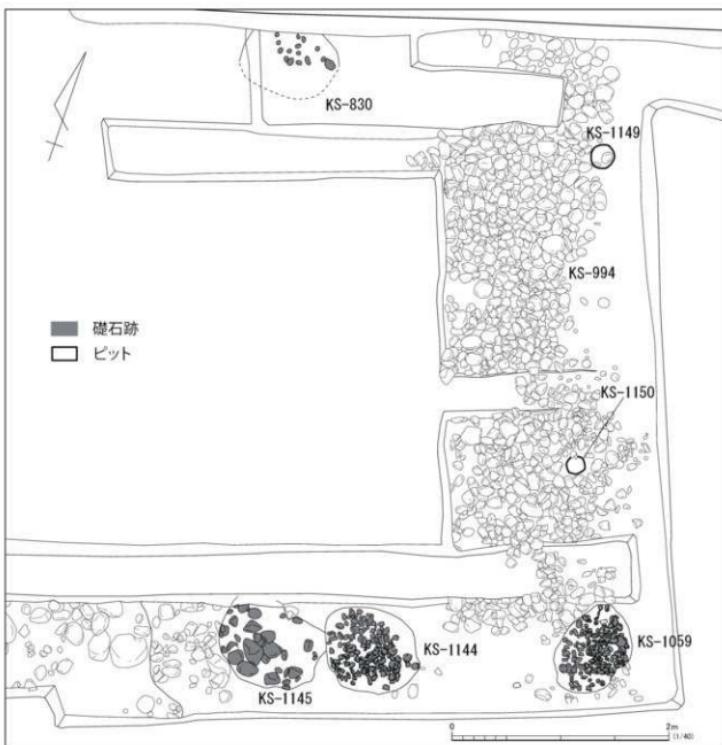
第11図 2号礎石建物跡・KS-994 平面図

2号礎石建物の柱跡について記述する。確認面は全てVIa層上面である。裁ち割りは、いずれも行っていない。

第4次調査(H28)で部分的に確認されていた遺構である。今回の調査で2号礎石建物跡の南東角の柱跡であることを確認した。礎石は検出されず根固め石のみ確認した。重複関係はKS-994より新しい。掘り方の平面形は不整橢円形である。掘り方の規模は、長軸87cm、短軸51cmである。根固め石には径5～15cmの円礎を利用している。

KS-1059 磂石跡の西側で確認した。両礎石跡の柱間寸法は、中心間で約2mである。2号礎石建物跡の南辺に位置する柱跡である。礎石は検出されず根固め石のみ確認した。重複関係はKS-1145より新しい。掘り方の平面形は不整円形である。掘り方の規模は、長軸90cm、短軸76cmである。根固め石には径5～15cmの円礎を利用している。

KS-1144の西側に重複して検出した。2号礎石建物跡の南辺上にあたるが、KS-1144より古い磐石跡である。掘り方の平面形は不整梢円形である。掘り方の規模は、長軸98cm、短軸73cmである。根固め石には径10~20cmの円礫を利用しており、KS-1059・1144と比較すると、より大型の石材を選択している。

第3・4次調査において確認されていた遺構である。今回の調査では、その範囲と全体の規模が明らかとなった。集石の範囲は南北方向に延び、2号礎石建物跡の東辺に平行する。軸線の方向は、N-19° -Wである。重複関係は、KS-1150-1059 より古い。掘り方は、今回確認できなかった。5~15cmのやや偏平な円礎を隙間無く敷きつめており、明確なものではないが上面はやや平坦な状態となっている。2号礎石建物廃絶後のIII b・III c層堆積時に一部搅乱を受けている可能性も考えられる。集石の範囲は、南北6.9m、東西1.9mである。

2号礎石建物跡との関係については、その範囲が概ねその内部に収まることから、同建物跡に伴う何らかの施設である可能性が考えられる。なお、その廃絶においても、礎石跡と同様にIII b、III c層によってほぼ同時に埋没している。遺物は出土していない。

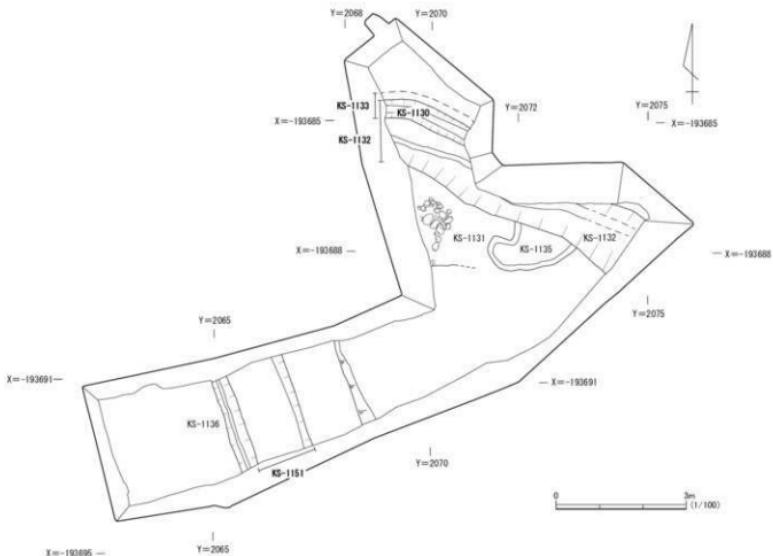
第16図 近・現代遺構平面図

溝跡5条、暗渠1条、土坑3基を確認した。北部から東部において、同一方向に延びる溝跡を3条確認した(KS-1130・1132・1133)。方向は、N-64°-Wである。これらの延長方向は、調査区の東を通る市道の方向とほぼ平行する。この道路は、明治30年代に本丸(招魂社)へ向かう参拝道として整備されたのが始まりである。これらの溝跡は、その参拝道に沿って掘削された可能性が考えられる。このうち最も古い溝跡はKS-1132である。規模が最も大きく、上端幅1.8m以上、深さ68cmである。掘り込み面はIIa層上面とみられ、近世の地表面がII層の土砂によって覆われた後に掘削された溝である。堆積土は全て水性堆積土で、沢の上流部から流れる土砂を処理するための施設であったと推定される。遺物は、掲載した用途不明の木製品(第17図4)と中国産青花皿(写真図版5-3)の他、ガラス瓶、ビニール片が出土した。KS-1133はKS-1132が埋没した後に、同箇所で掘削された溝跡である。掘り込み面はIIa層上面である。なお、IIa層上面には部分的に層厚2~3mの黒褐色土(旧表土)が残存しており、KS-1133はこれを掘り込んでいる。規模は、上端幅73cm、深さ38cmである。遺物はビニール片が出土した。

KS-1136・1151は西部で確認した南北方向に延びる溝跡である。近代以降の遺物は出土していないが、現代の旧表土であるIi層直下から掘り込まれていることから、近代以降の溝跡と考えられる。

KS-1131は、KS-1132より古い暗渠である。今回の調査区と重複する第2次調査(2区)では擾乱とされていたが、今回その延長部分を確認し、近代以降の暗渠であると判断した。堆積土2層中に径15~30cmの河原石が集積している。遺物は、花崗岩の剥片18点、ガラス片2点のほか瓦2点(写真図版6-40・46)が出土した。

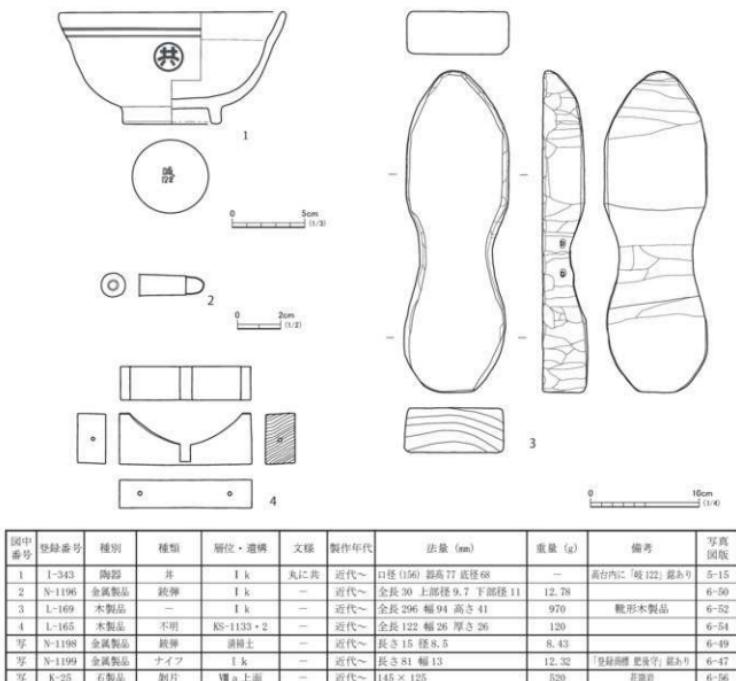
第17図 第30次調査出土遺物(4)2区

近・現代の出土遺物として、陶器1点、金属製品3点、木製品2点、花崗岩製剥片1点を掲載した。(第17図1)は、いわゆる「統制陶器」の井である。厚手で重量がある。外面には口縁部に2本の圓線がめぐり、丸に「共」の銘がある。また高台内には統制番号とみられる「岐 122」の銘がある。概ね第二次大戦時の生産品と考えられる。(第17図2)は銃弾である。全長30mmで最大径11mmで、重量12.78gである。その全長から明治26年以降、旧日本軍に採用されたいわゆる「26式拳銃」の銃弾とみられる。(写真図版6-47)は折りたたみ式のナイフである。刀身部は腐食し残存していない。鞘の片面にはプレスによって「商標登録 肥後守」の銘が陰刻されている。(第17図3)は全体形状が靴型を呈する木製品である。大きさは、全長29.6cm、幅9.4cm、厚さ4.1cmである。側面および底面には加工痕が顕著に観察されるが、加工の程度は粗く未成品である可能性も考えられる。くびれ部の両側面にはそれぞれ2つの孔がみられる。類似資料として仙台市歴史民俗資料館所蔵の「シュース」がある。これは靴型を呈した木製の台に革鞋をのせた履物で、昭和初期に旧陸軍歩兵第四連隊にて使用されたとされる(仙台市歴史民俗資料館2003)。(第17図4)は全体が丁寧に加工された木製品である。直方体の長辺部に半円形の凹みをもち、底面には幅1cm、深さ1.6cmの切り込みがみられ底面に2つ、両側面に1つずつ孔がみられる。用途不明だが、何らかの作業台あるいは型の可能性がある。

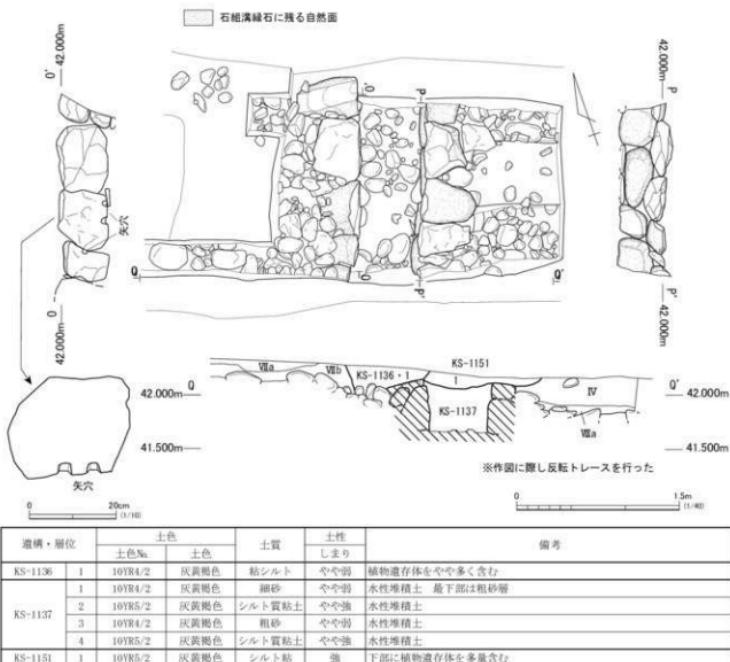
第21図 KS-1137 石組溝跡・断面図

西部で確認した南北に延びる石組の溝跡である。重複関係はKS-1136・1151より古い。規模は、石組内部で上端幅65cm、下端幅54cm、深さ45cmである。確認長は1.9mで、方向はN-18° ~Wである。明確な掘り方は確認できないが、西側縁石の西側で幅1.7mの範囲に大型の円礫が集積しており、これが裏込めとなる可能性がある。また、その直上の盛土（VIIb層）も西側縁石の構築と一連のものと考えられる。東側縁石の東側でも掘り方は確認できず、KS-687石組遺構を掘り込んだ範囲まで円礫を多量に含む土層（VIIb層）の分布を確認した。VIIb層は、東側縁石の構築とはほぼ同時期に堆積した可能性が考えられる。

縁石は、東西の縁石で利用石材の加工の度合いや、石材の大きさ、積み方に違いがある。西側縁石は原則1段で主に大型の石材を利用し、2石に3つの矢穴がみられる。西側縁石の天端面は、一部を除き縁石の尻に向かって傾斜する傾向がある。一方、東側縁石は2段積みで、自然縫の端部を打ち欠いた石材ないし未加工の自然縫を多く利用している。天端面は概ね平坦である。両縁石の特徴の違いは、それぞれの背後に異なる堆積土と共に時期差を示す可能性がある。その場合、西側の縁石等が先に構築された可能性が高い。本溝跡の底面には径15~25cmの円礫があり、意図的に敷いたものと考えられる。堆積土は4層に細分した。いずれも自然堆積土である。

遺物は、陶器1点、土師質土器1点、瓦20点、石製品1点、木製品3点が出土した。そのうち、底面近くから出土した17世紀後半から18世紀前半の肥前産陶器鉢を掲載した(写真図版5-28)。遺構の時期は、VIIa層から出土した小野相馬産瓦(写真図版5-17)およびVIIb層直上のVIIh層から出土した瀬戸美濃産染付碗の年代から、18世紀後半から19世紀前半に属すると推定される。

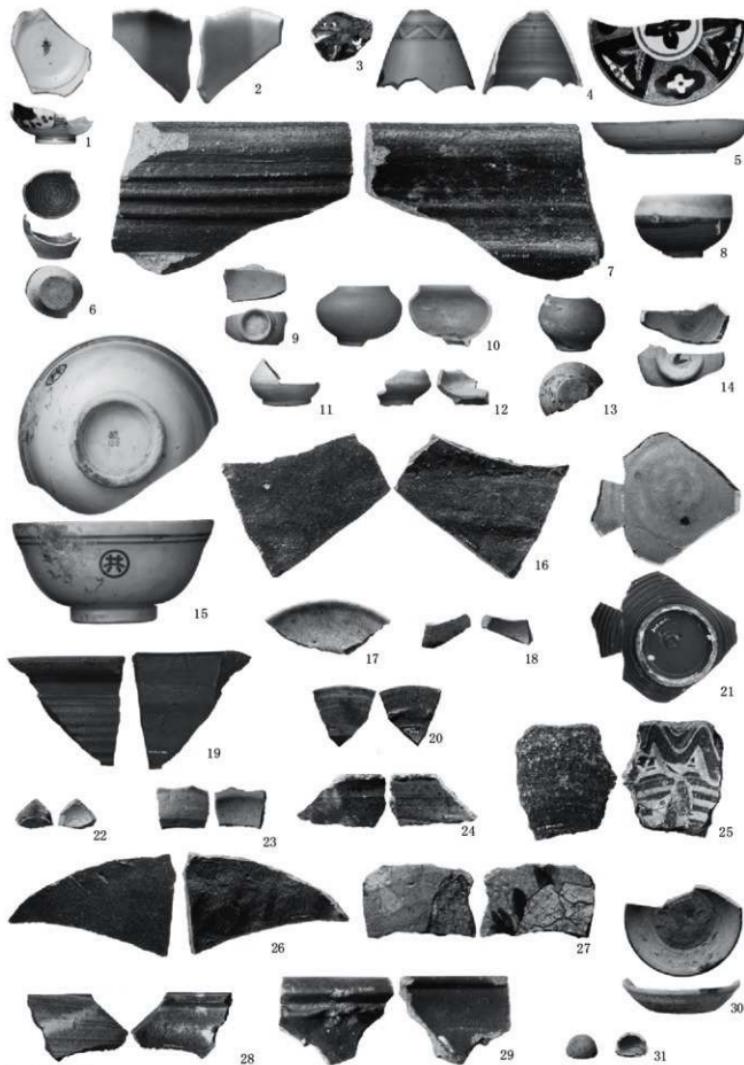
写真図版5 第30次調査(造酒屋敷6次)出土遺物(1)

1 ~ 31 約 1/3

遺物の出土点数については第5表に示した。1区では、特に2号礎石建物跡の時期に關わる、VI h層(近世整地層)から17世紀前半から18世紀代までの陶器が出土した。主体は18世紀代の大堀相馬産陶器である。碗、瓶類がみられる。17世紀代の遺物としては、志野皿(写真図版5-23)、肥前座皿(写真図版5-18)、瀬戸美濃産筒型香炉(写真図版5-24)を掲載した。また、表様ながら17世紀代備前産陶器の大甕の口縁部破片が出土した(第13図1)。第3次(H22)調査出土の口縁部破片とは別個体とみられ、造酒屋敷内において備前産大甕が複数利用されていたことを示す資料である。その他特徴的なものとして、豆甕(第13図2・3)、小壺(第13図4)の小型の陶器を挙げることができる。これまで造酒屋敷地内では、それぞれ計8点、計27点の資料が出土している。两者とも造酒屋敷地外ではありませんとまつた出土例がなく、屋敷地内での何らかの作業等に關わる遺物とみられる。2区では、基本層VI h層から、18世紀を主体とし19世紀中葉までの比較的まとまった量の陶器が出土した。陶器には大堀相馬産碗・蓋付小甕(第22図2~4)、瀬戸美濃産瓶類、京・信楽産色絵碗等がみられる。

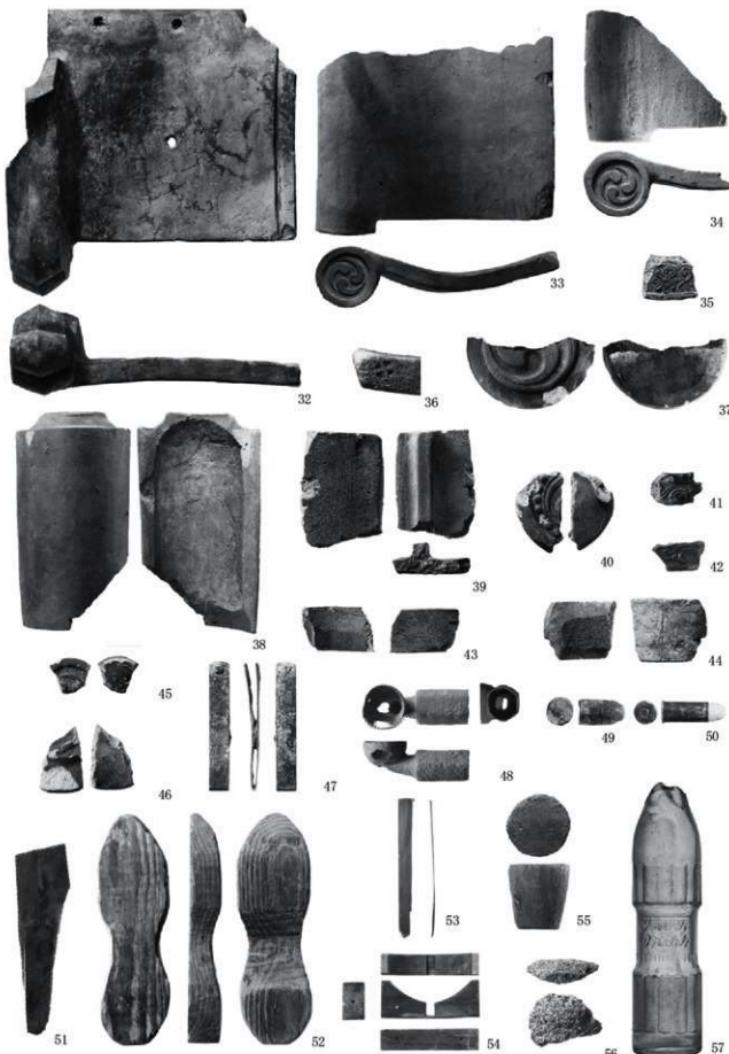
写真図版 6 第30次調査(造酒屋敷6次)出土遺物(2)

32～46 約1/6 48・50・51 約1/2 49 約1/1 47・53～57 約1/3

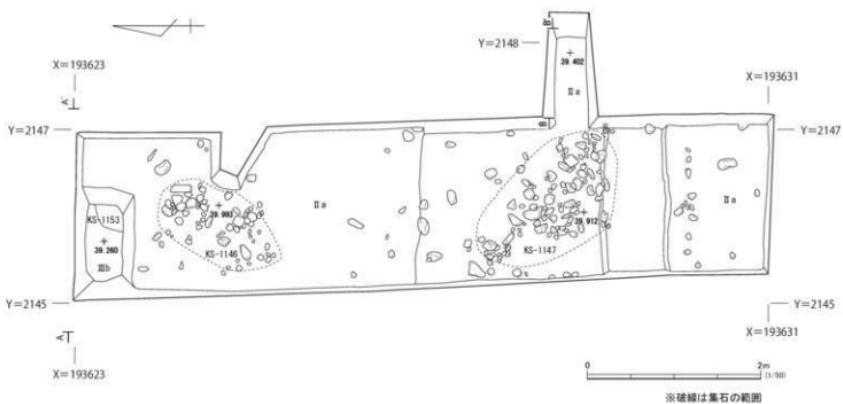
第26図 第31次調査区平面図 (1/50)

調査は、土壌上面の表土除去後に精査を行い、遺構の検出作業を行った。土壌上面は昨年度の調査では、地表から約20cm下で土壌積土に到達することが報告されているため、遺構の検出漏れが無いように慎重な掘下げと精査を行った。この結果、現積土の上面で横円形に広がる川原石の集石を2箇所で検出した。

調査区北側のII a層上面で検出した。径5~10cmの円錐が集石し、横円状に分布する。分布の範囲は長軸150cm、短軸80cmである。
