# 大宰府史跡

平成10年度発掘調査概報

九州歴史資料館

### 1. 第180次調査

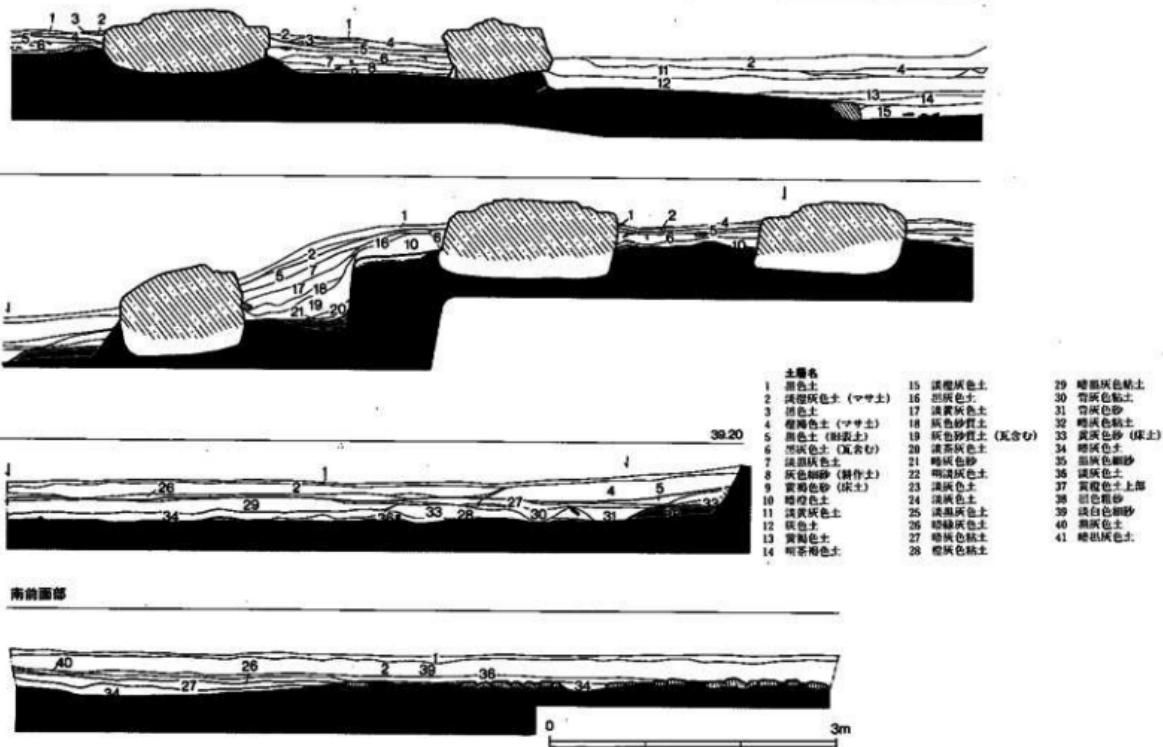
第3図 正殿基壇～崩壊部（南北）・南前面部（東西）土層断面図（1/60）

#### 基壇と周辺の層序

現在の正殿跡には、整備のためにマサ土が盛られているが、これらを除去した状態が近代以降保たれてきた地形である。まず、基壇上の層序についてみてみたい。

旧地表の黒色土（旧表土）では、昭和期の遺物以外にも、大正・明治時代の硬貨や陶磁器が多量に出土している。その下層では、摩耗し端部が丸くなった瓦片を敷き詰めた層（以下瓦層）がある。さらに下層には、水田の耕作土や粘土を埋め込んだ層がある。この層序は基壇中央部から基壇東・南側の崩壊部においても同様で、場所によっては互層となって基壇を覆う。このことは、これらの層が人為的に埋められたことを示しており、出土陶磁器より18世紀から19世紀の年代が与えられる。そして、その下位においてようやく基壇積土面に達するが、一部には耕作土や床土があり、16～17世紀代の遺物が出土している。この旧表土から基壇積土面までの層の厚さは、約60cmである。一方、東側崩壊部では、基壇が大きく抉れ、底部の礎石は耕作土の上層にあって現位置を保っていない。

**SB010新（第2～4図、図版1～10）** 現地表に見える礎石に対応する基壇積土面は大きく削平を受け現表土より約70cm下がったところで確認できる。そして、礎石は根石部分まで露出した状態となる。基壇東側の崩壊した積土断面の観察では、版築状の層がみられるが粗い印象を受ける。またこの積土は上層と下層に分けることができ、上層は削平上面からでは、約50cmの厚さで盛られている。上層には若干土器が混入し、砂質が強く、色調は暗赤色や茶灰色である。下層は厚さ10cm程度の黄褐色の粘質土である。ここでみられる積土の層序は、基壇全体に普遍的にみられる。身舎部の礎石については、根石上にしっかりと据えられた状態であり、根石の様形も確認できることから原位置を保っていることは疑いない。一方、底部のものについては、ほとんど根石も残っておらず、崩落したり耕作土上にあって、原位置を保つものはない。また、この底部の礎石間におかれた石はほぼ水平を保つものの、二次的に運ばれて、土留めとしての役割を果したと考えられる。このことから底から身舎への柱間については、西側と北側に残る礎石より桁行で3.4m、梁行で3.2mとすることができよう。

**SB010古（第2・3図、図版9・10）** 東北隅で基壇遺構の一部と溝状遺構を検出した。コーナー部分に10～20cm大の花崗岩の自然石を並べており、基壇の一部と考えられる。この自然石は南側延長部については、後世の擾乱を受け整地層の一部を残すだけでその痕跡もみられない。西側でも既に抜き取られIII期整地層に覆われている。この配置された石列の外側に残るII期最終整地面とのレベル差が10cm以下であること、石の上面がほぼ面的に合うことなどを考慮すると、これらの石列は地覆石の可能性が高い。一方、この基壇化粧の北側前面では、15cmの距離をおいて東西に走る幅80cmの溝状遺構がある。ただし、深く掘込まれたものではなく、II期基壇の最終整地面である橙褐色土が切られて溝状のラインとなり、わずかに落ちが確認できる程度のものである。この中には、一部プランに沿って焼土が混じっている。ただし東側では、III期において瓦などを埋め込んだ大規模な整地が行われるためか、明瞭な痕跡は残っていない。地覆からの外側のラインまでの距離は約95cmであり、軒の出など上部構造の検討が今後課題と

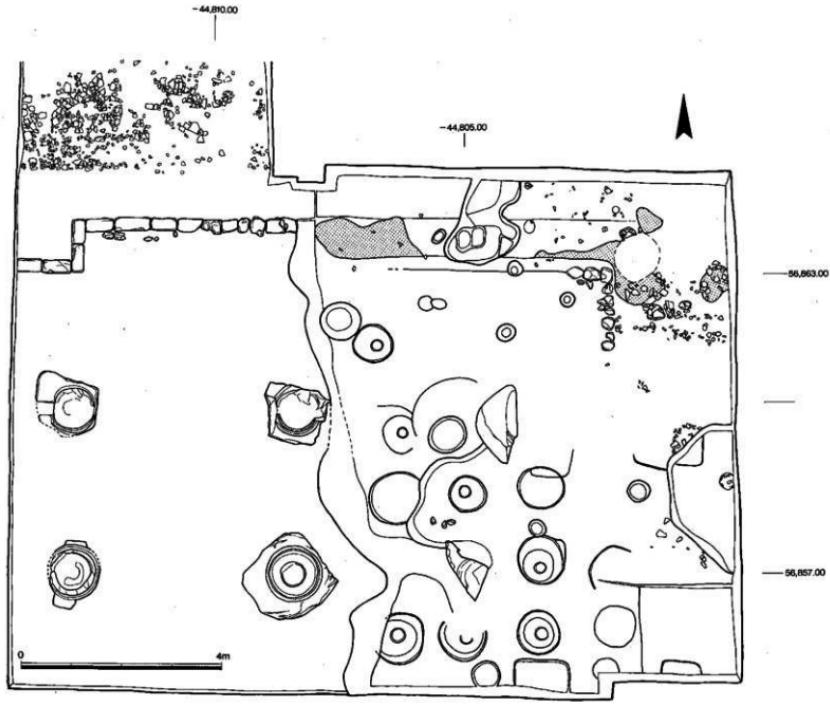
第4図 正殿東北隅部造形記図 (1/80)

して残るが、II期においてはこの溝状遺構の上部に瓦などを敷いて雨落ちとしていたことも考えられる。

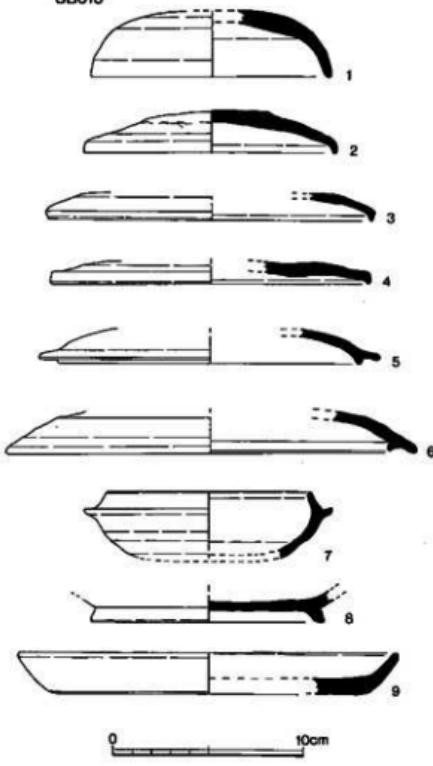
第6図 出出土器・陶磁器実測図 (1/3)

ここでは、基壇積土中より出土した土器について報告する。大半は基壇積土上面より出土したものであるが、断面の上層積土中より採取した須恵器蓋が1点(4)あり、さらに下層の淡茶灰砂層中より採取した須恵器蓋(6)がある。

蓋(1~6) 1は口径12.6cmを測る。2の口端部の折り返しは明瞭で外天井部をヨコナデする。3・4の復元口径は同じで、いずれも口端部の折り返しを残している。4の器高は低く天井部と体部の境も不明瞭となる。5・6は2点とも返りを有し、6については特に内傾が強くわずかにその痕跡をとどめている。また、いずれも天井部にはヘラケズリを施す。6の口径は21.6cmを測る。

高台付皿(10・11) いずれも浅めの皿に高台を貼付したもので、器高・口径ともほぼ同じで規格的である。10は口径12.4cm、器高2.4cmを測る。外面口縁端部付近に粘土の厚みを残し、石英粒子も多く、作りも決して丁寧とは言えない。11は口径12.6cm、器高2.3cmを測る。接合部のナデにより高台外面には稜を持つ。また、外底面には板状圧痕が認められる。11を上に10を下

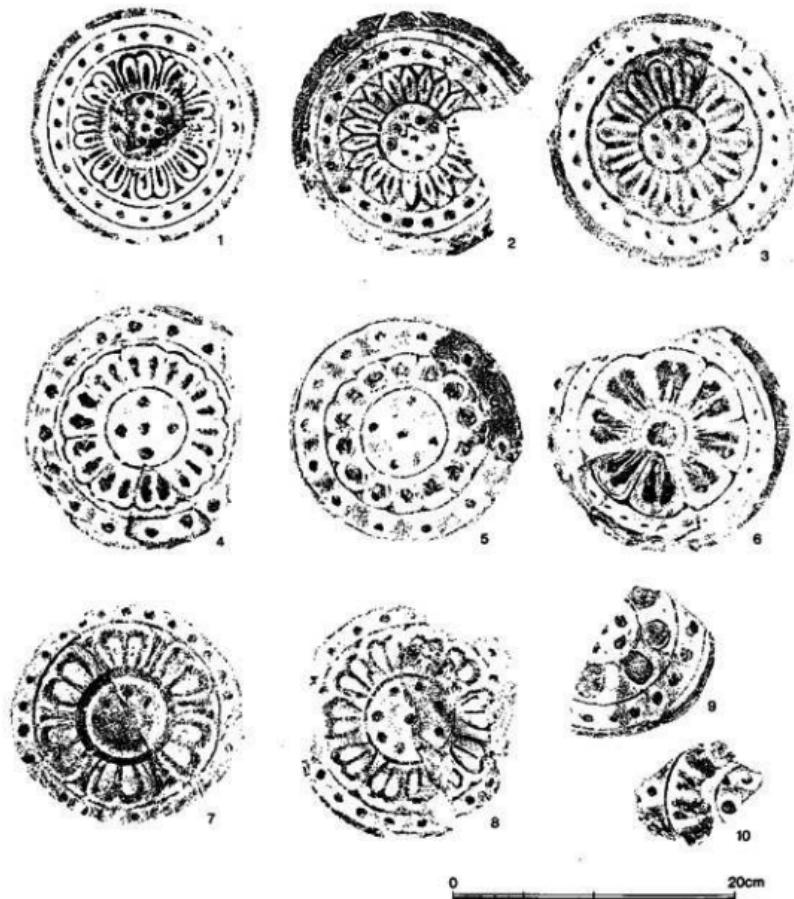
第7図 出土軒丸瓦拓影 (1/4)

1は、鴻臚館I式軒丸瓦である。最も大きい破片を図にしたが、他に外縁部の破片3点が出士している。遺構との関連もない。2は、今回出土軒丸瓦のなかでは最大の破片である。政庁域では回廊西南隅の調査で比較的多量に出土したことが知られている。瓦当文様は、単弁19弁蓮華文で丸瓦部は繩目である。瓦面に彫りなおしがない段階のものである。2点が出土している。3は、弁端の丸い単弁14弁蓮華文軒丸瓦である。丸瓦は斜格子文で「平井瓦」の文字銘が伴った例がある。2点が出土している。4は複弁10弁蓮華文軒丸瓦である。比較的整った瓦当文様で丸瓦は斜格子叩きのものが用いられている。4点の出土があった。5は来木瓦窓軒丸瓦である。弁間に突起状の界線があることから単弁14弁蓮華文と考えている。丸瓦は軒平瓦で言う包み込み技法に近いかたちでとりつけられる。丸瓦先端の凹面をヘラ削りしている例があ

る。1点出土。6は複弁8弁を思わせる蓮華文軒丸瓦で、中房は丸く高い珠文が1個が界線に囲まれる。外区は細い珠文帯の外に高い外区がつく。最近、鞍手町で同範例が出土しているから生産地は鞍手郡内である可能性が高い。1点出土。7は彫りの浅い複弁6弁蓮華文軒丸瓦で間弁が2枚ずつある。出土量は全体的に少ない。1点出土。8もまとまった出土状況を示す軒

瓦ではない。複弁11弁蓮華文を内区に飾るが、1弁は単弁である。3点が出土。9・10も極くまれに出土する軒丸瓦である。製作手法等についても不明の点が多い。それぞれ1点ずつ出土している。なお、瓦当文様の1部が残っているが形式不明の軒丸瓦片15点が出土している。

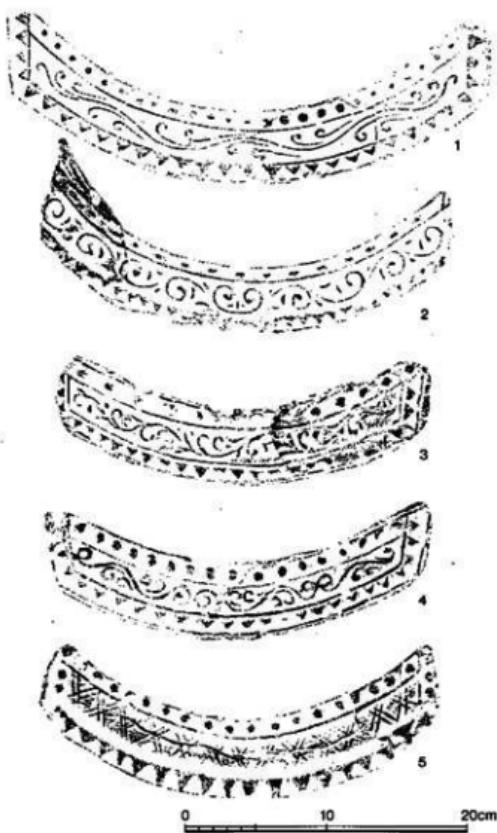
第8図 出土軒平瓦拓影(1/4)

1は老司II式軒平瓦である。粘土紐桶巻き作りによって製作されている。平瓦部に縦方向の綱目叩打の痕が残るが頭部は横方向に叩打されている。1点が出土。2は鴻臚館I式軒平瓦で3点が出土している。鴻臚館式軒瓦は政庁II期を代表する軒瓦であるが、特に政庁後殿地区（第15次調査）や筑前国分寺で多く出土している。3は内区の唐草文が7回反転左行する軒平瓦である。軒瓦は瓦筋に粘土が詰め込まれている状況で別作りした平瓦を込み込み技法によって接合している。5点と軒平瓦では最も多い出土量を示している。4は短く完結す唐草3単位で内区を飾る軒平瓦である。来木瓦窯産と思われる軒瓦である（第169-2次調査）。いわゆる込み込み技法によって斜格子目の平瓦が接合される。4点が出土した。5は複線の「X」文を13単位内区飾る軒平瓦である。これまでの出土例では内区中央を蛇行する沈線が認められるが、今回出土している4点はいずれも端の破片であるため沈線が認められるものはない。平瓦は斜格子文で「賀茂瓦」銘の文字銘を伴った例が知られている。3点出土。この他に瓦当文様の1

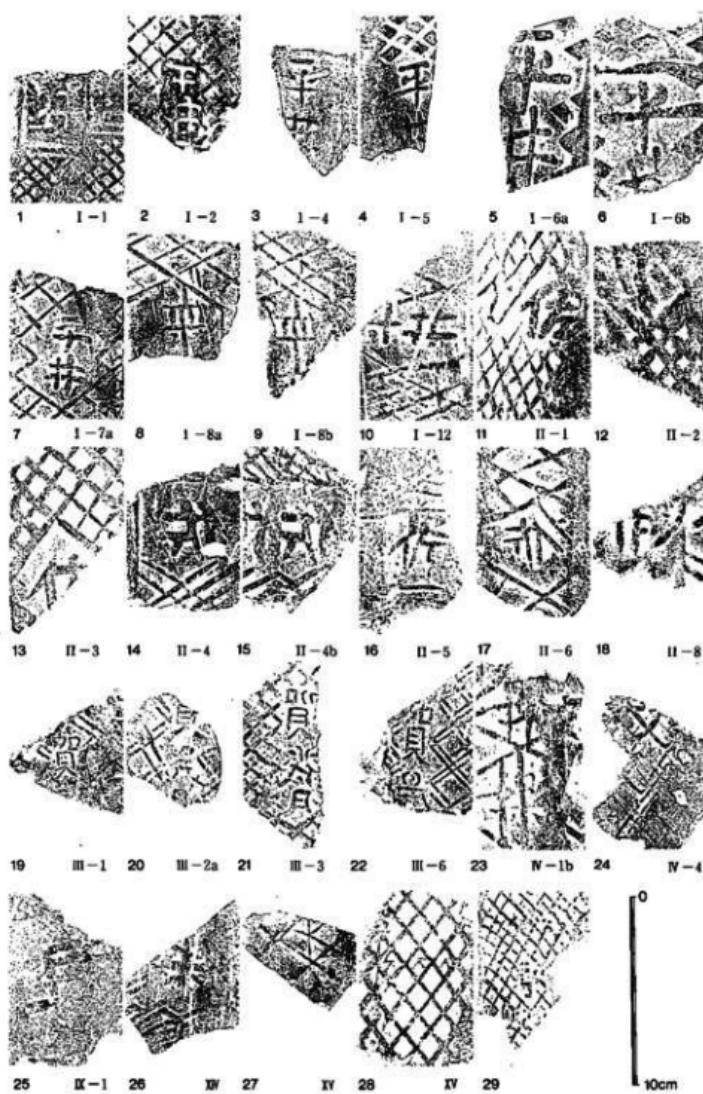
第9図 文字瓦拓影 (1/4)

31種148点の出土があった。文字銘はすべて丸・平瓦の凸面の叩打痕の1部に陽刻・陰刻されたものであり、ヘラ書によるものはない。大宰府史跡出土の文字瓦については、石松、高橋両氏の分類（「大宰府出土の瓦について（二）」『九州歴史資料館研究論集4』1978）がある。以下、この分類にしたがって概要を報告する。なお、第9図の拓図下、左側の数字は通し番号であり右側の数字は両氏分類の種別を示すこととした。

I類は、「平井瓦屋」・「平井瓦」・「井」の正字・左字と追刻のあるものを含めて16種が掲げられている。生産瓦屋を示す文字銘と考えられている。1は陰刻左字で「平井瓦屋」。平瓦片2点が出土。2は陰刻正字「平井瓦」。平瓦片4点が出土。3は陽刻左字で「平井瓦」。丸瓦片1点。4は陽刻正字で「平井」。なお、斜格子部分を陰刻とする。丸瓦片4点・平瓦片7点が出土。5は陽刻正字で「平井」。I類のなかでは最も大きい文字銘の瓦である。斜格子部分は陰刻。丸瓦片2点・平瓦片17点とI類のなかでは最も多い出土点数である。6は5の叩打具に追刻を行ったものと考えている。平の字の右端の部分を叩打具の端まで彫り込んだ結果の所産であろう。前掲分類にはなくI類の6bとして設定する。文字を囲む陰刻斜格子部分にも追刻があると思われるが良好の資料を得た時点で確定したい。平瓦片5点が出土。7は陽刻正字「平井」である。前掲分類では本例を7aとし、斜格子に追刻が認められるものを7bとして設定している。今回の出土例には斜格子の部分に追刻があるものは認めていない。丸瓦片2点・平瓦片6点が出土。8は陽刻正字「平井」銘である。平の字の上部に叩打具の傷があり、斜格子の枠まで達しているのが特徴である。平瓦片1点が出土している。9は8の叩打具の斜格子文の部分に追刻が認められるもので分類では8を8a、9を8bとしている。丸瓦片で2点・平瓦片で6点が出土している。10は叩打具の横方向に「平井」を陽刻したもので平瓦片5点の出土があった。なお、I類に分類されている文字瓦のなかで、今回、図に掲載していないものがある。1つはI-3類陽刻正字「平井瓦」銘のもので丸瓦1点の出土があった。また、I-10類陽刻左字「平井」の平瓦片1点も出土している。两者ともようやく判定にたえるほどの小破片である。

11は、陽刻正字「佐」である。丸瓦片8点が出土。12は陽刻左字「佐」であるが、第四画の下部に余分な一画が付加されている。平瓦片1点が出土。13は陽刻正字「佐」であるが最終画が省略されている。松倉瓦窯に同範例がある。また、偏行忍冬唐草文の退化した軒平瓦に、この文字銘が叩打されたものがある。平瓦片で3点出土。14・15は陽刻正字で「佐」であるが最終画がない。II-4類には、文字枠の上部が平行線となるもの4aと追刻して斜格子としたものの4bがある。14については文字枠上部の文様が判定出来ていない。4aの可能性を残すものとして挙げた。15は丸瓦片3点・平瓦片1点が出土している。16は陽刻正字「佐」である。前例同様、最終画がない。平瓦片6点が出土。17は陽刻左字「佐」である。最終画がない。丸瓦片で1点・平瓦片で6点が出土している。18は陽刻正字で「佐瓦」と判読されている。異体字であろうか。丸瓦片1点・平瓦片6点が出土した。

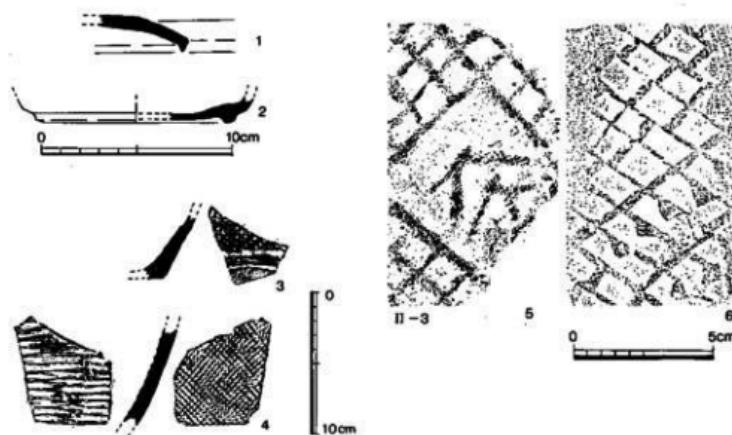
第14図 出土遺物実測図・拓影 (1/3 - 1/4)

蓋 (1) 口端部を下方に突出させたもの。外天井部は回転ヘラケズリそれ以外はヨコナデを施す。天井部に焼成時の灰を被る。

杯 (2) 高台を備えたもの。高台は低く外縁のやや内側に貼付される。外底部はヘラ切り

後にナデ、内底部はナデ・ヨコナデ。復元高台径10.5cm。

壺(3) 底部付近を残す破片資料。体部外面に格子叩き、内面ヨコナデ。肥後系の壺。

甕(4) 脊部の破片資料。外面に正格子の斜位叩き、内面に平行当て具痕を有す。(赤司)  
瓦類(第14図)

文字瓦1点を含み60片程の破片が出土している。瓦片は19層、13層、ピットなどから出土。これら瓦片の出土により月山官衙地区のなかでは現状で一段高いこの場所も今後の発掘調査によって建物等が発見される可能性が高くなってきた。

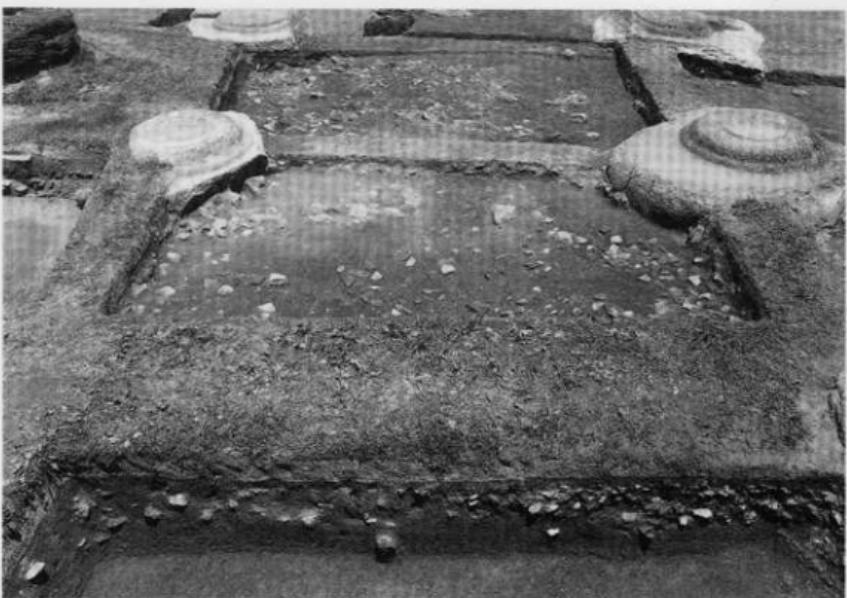
基壇上瓦層検出状況（南から）

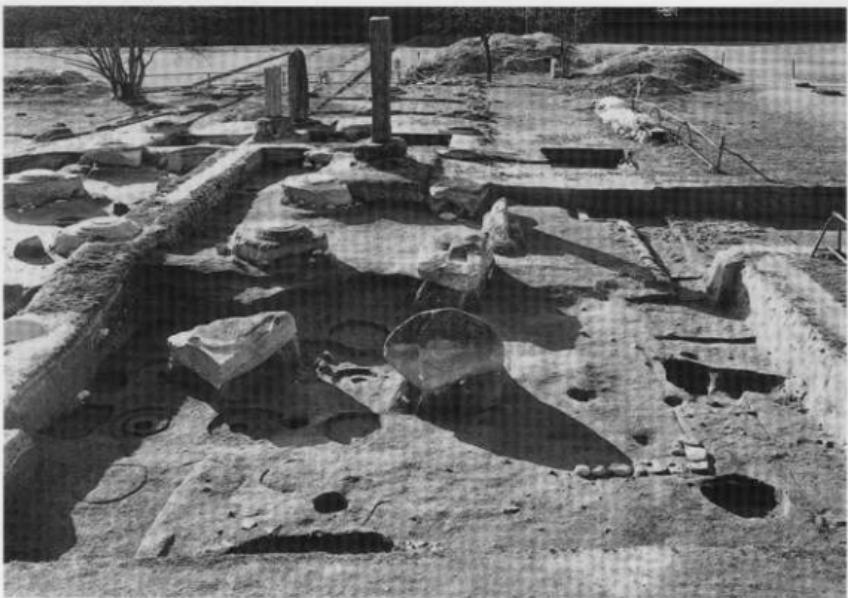
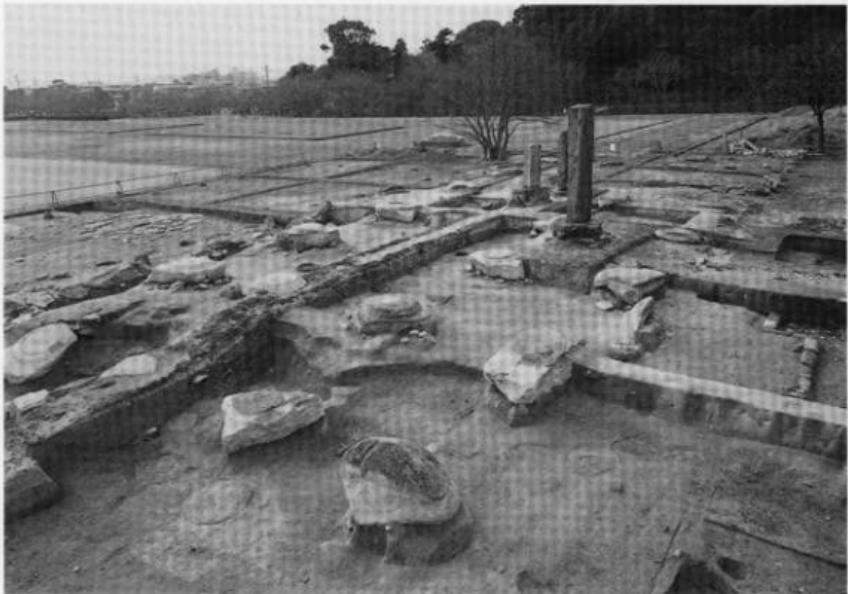
基壇東北隅部下層遺構検出状況（東から）

基壇東北隅部下層遺構検出状況（北東から）

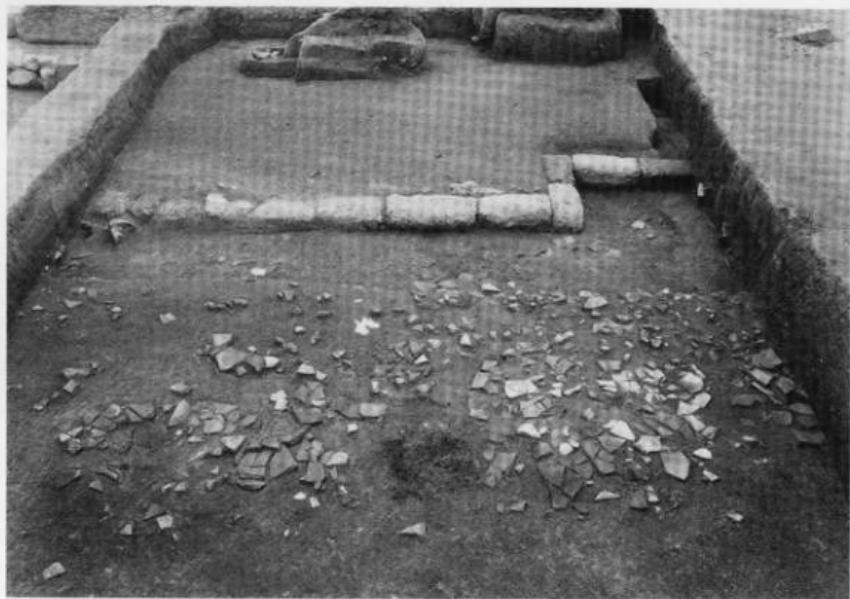
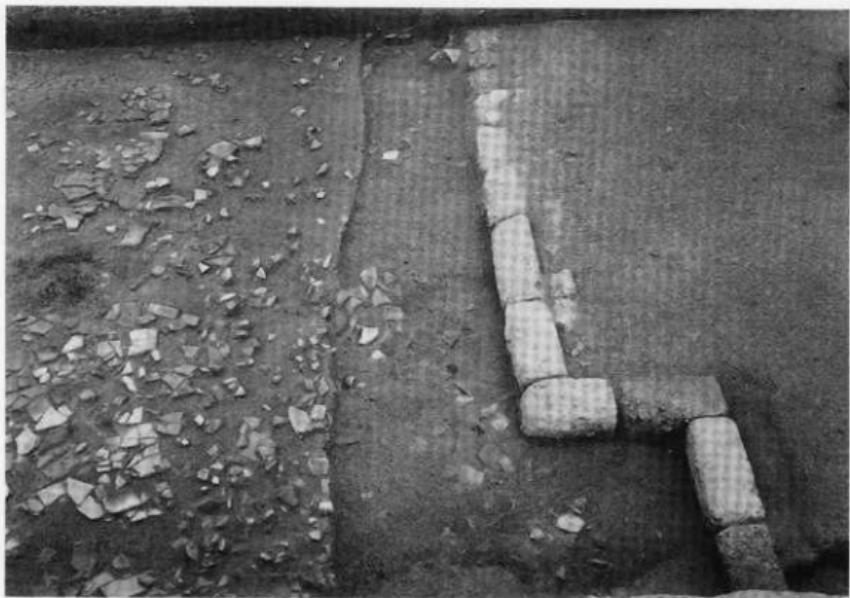
SB010新 階段部（北から）

SB010新 階段部（西から）

階段部は第49次調査で検出した部分を東に延長してコーナーを求めたが、削平のため隅部の石は抜き取られ、新たに地覆石を5個検出するに留まった。石は既検出のものと同じく凝灰岩ではあったが、整形が粗く大きさや形も揃わない。東端の石のみは当初丁寧な整形をされていた様だが、現状では二分割され磨滅も激しい。他の4個については上面と基壇前面を若干平坦に整形するが丁寧なものではない。またこの部分のみ、高さを揃える為か石を2段もしくは3段積み重ねている。これらは1つを除いて全て凝灰岩で、サイズも小さく整形痕もない。表面は上部の地覆石よりも若干外に張り出し、面をきっちりと揃えた状況ではない。3段目の石については一ヵ所以外では認められず、唯一花崗岩自然石である。階段部前面の整地土は地覆石の約15cm手前で薄くなりながら途切れ、茶灰色土の掘込が入ることから、石の据えつけ掘形か階段部の掘込み地業の可能性がある。

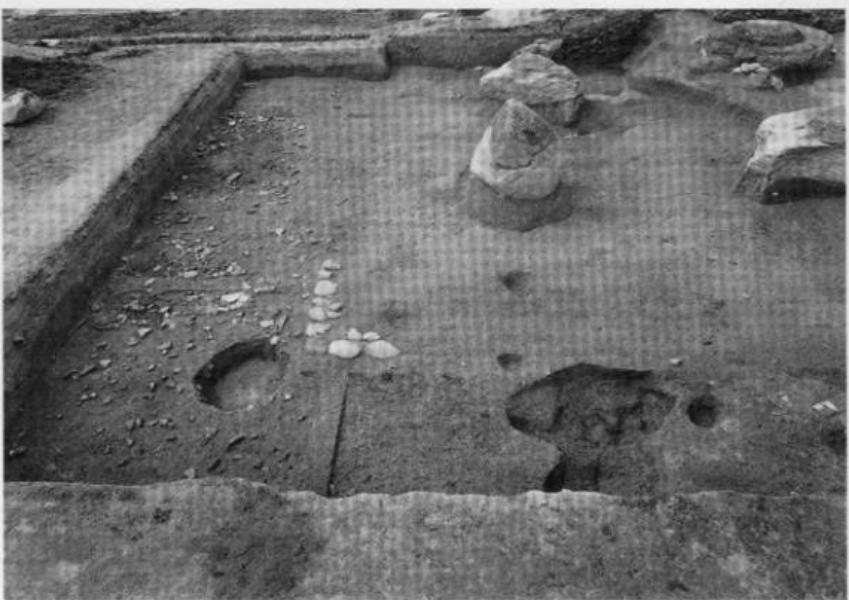
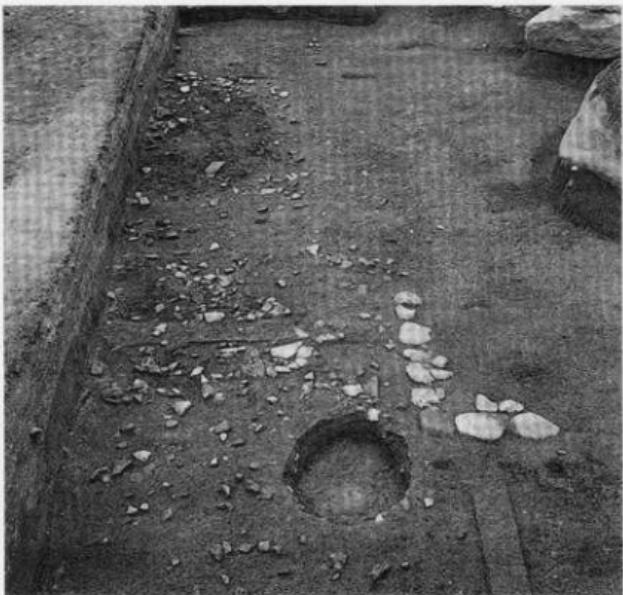
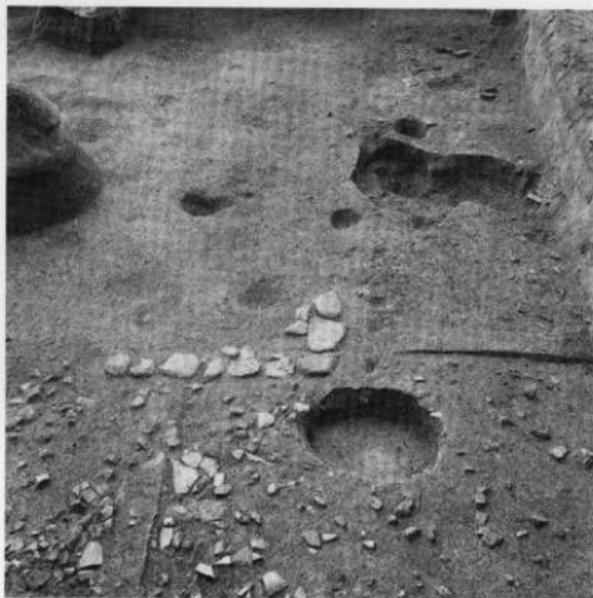
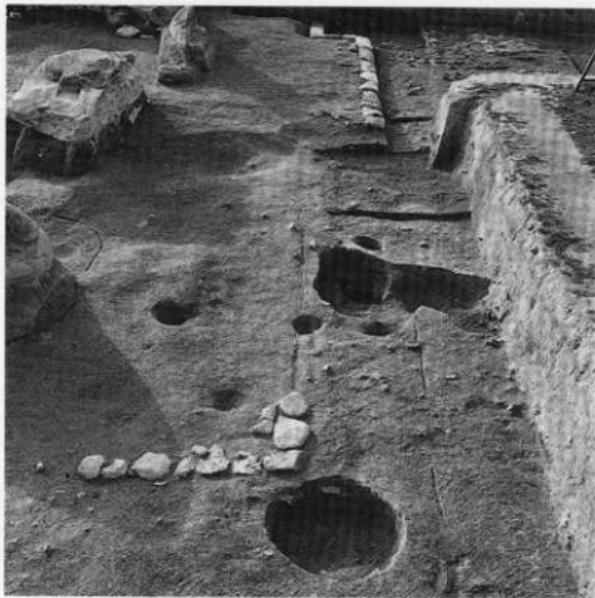
SB010古 東北隅部（北から）

SB010古 東北隅部（東から）

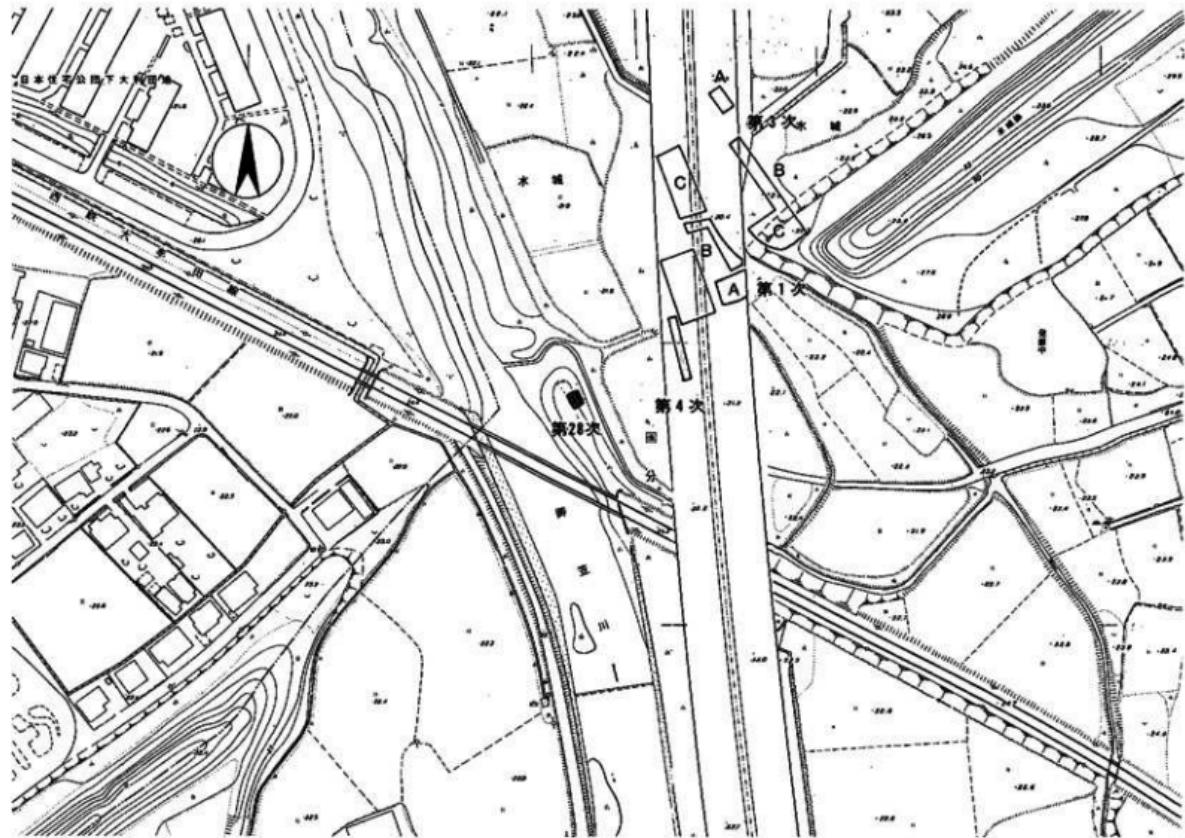
第16図 水域跡欠堤部トレンチ配置図 (1/2,000)

水城跡の欠堤部御笠川部分に関しては、川の東側を走る福岡南バイパスと九州縦貫自動車道の建設時にトレンチ調査を行つてゐる。前者は昭和45年度に3カ所のトレンチを、後者は昭和47・48年度に4カ所のトレンチを設定した。このうち昭和48年度の第4次調査では、橋脚工事の掘形内に大量の石が発見されたことから調査に至り、石敷遺構を検出している。石は大きいもので110×60cm、多くは50×50cm程度の石を2段あるいは1段積んでおり、その間に木杭が乱雑に打ち込まれていた。石はすべて花崗岩の自然石で加工痕は無く、灰色砂層中に敷き並べたというより投げ込まれた状態であった。石敷の範囲は土塁中心線の延長部から北に16mは密に、その以北ではまばらになる。また中心線から北に13mの部分は他所より80cmほど高く、これを石敷の北端とみている。東端については、隣接する昭和47年度調査区でトレンチ南西端にわずかに石が残るのみであったことから、東堤には連続しないことが確認されている。南端・西端についてはまだ確認できていないが、トレンチ外に広がることは確実であった。

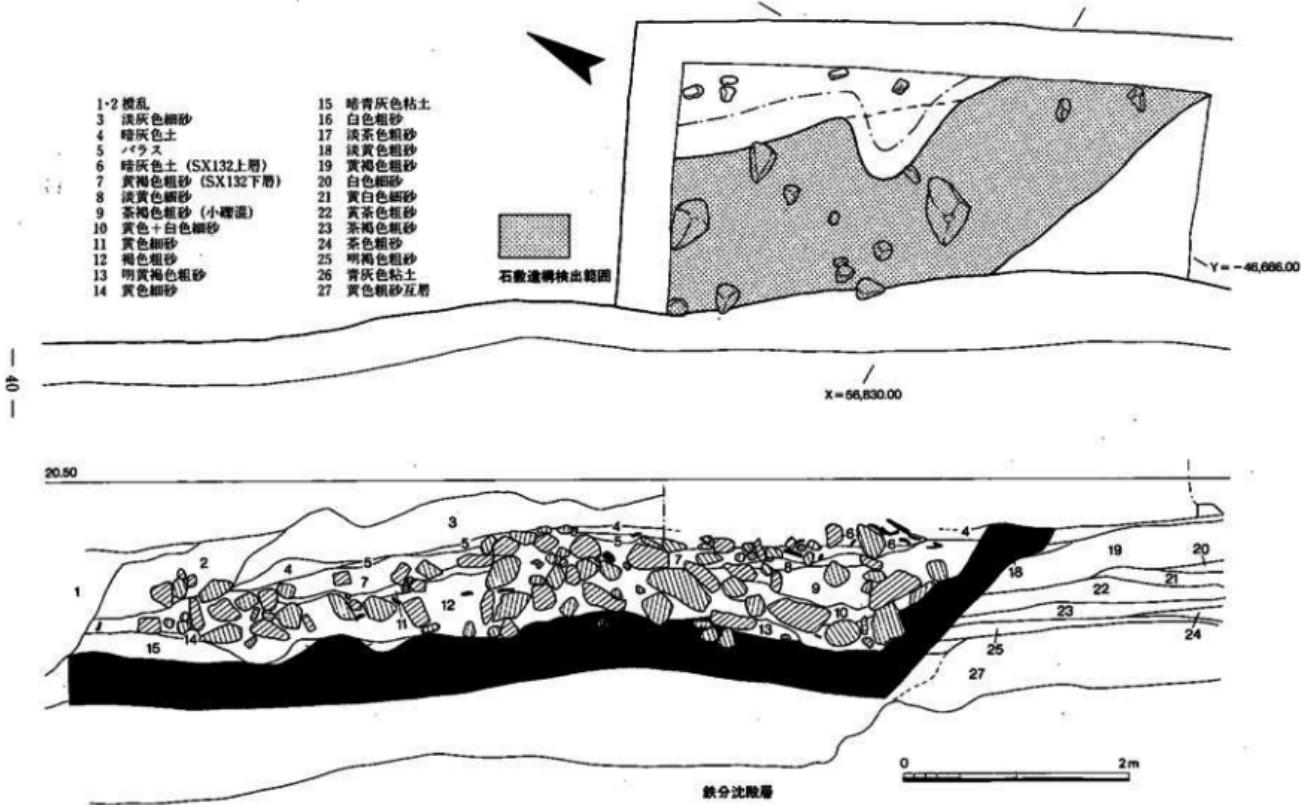
第17図 水城跡第28次調査造構配図・土層図 (1/50)

工事中に発見された石敷構造である。掘削断面には長さ約10mにわたって石が露出しており、北端は搅乱によって削平されている。まず断面で観察すると、南端は石敷層が立ち上がりこれより南には石がない。上端のレベル差は削平を受けているため定かではないが、下層の自然堆積層の層位が全体に北に落ちることから、同様に北に傾斜する可能性もある。これは現御笠川の流水方向と同じである。立ち上がりから約2mは層が若干乱れて窪み状になるが、これは流水による侵蝕と考えられる。石敷層全体の下端のレベルは両端ではほとんど差がない。各所で若干の凹凸は見られるが、当時の河床面と思われる粘土層にも同様に凹凸があることから、河床の荒れによる起伏と思われる。石の大きさは拳大のものから最大で60cmと様々で、間は粗砂や細砂の互層となる。水平方向に石が並ぶ様子はなく、各所での石の数も様々である。立ち上がり部北で縦一列に石が並ぶ箇所があり、この南と北では層序が若干異なる。石列の最下部は立ち上がりの下端に当たり、平面でみると石列ラインから南にはほとんど石は入らない。しかしこれが意図的に積まれたものかは疑問である。

次に平面で見ると、石は疊き並べた状態ではなく、まばらで面をなさない。南端の立ち上がりは東に直線的に延びる。そのラインの北東1.5m程でまた石は消え、再度北東に落ちる。落ちはやや急傾斜であるがその下にも石は統いており、これが構造としての落ちであるか削平によるものかは不明である。石敷直上と落ち込みの中には灰色細砂が10cmほど堆積しており、この層から土器や瓦が出土している。特に断面にかかる立ち上がりの際（SX133）では鴻臚館式軒丸瓦や繩目叩き平瓦が集中して出土した。石敷から南の層にはほとんど遺物が入らない。

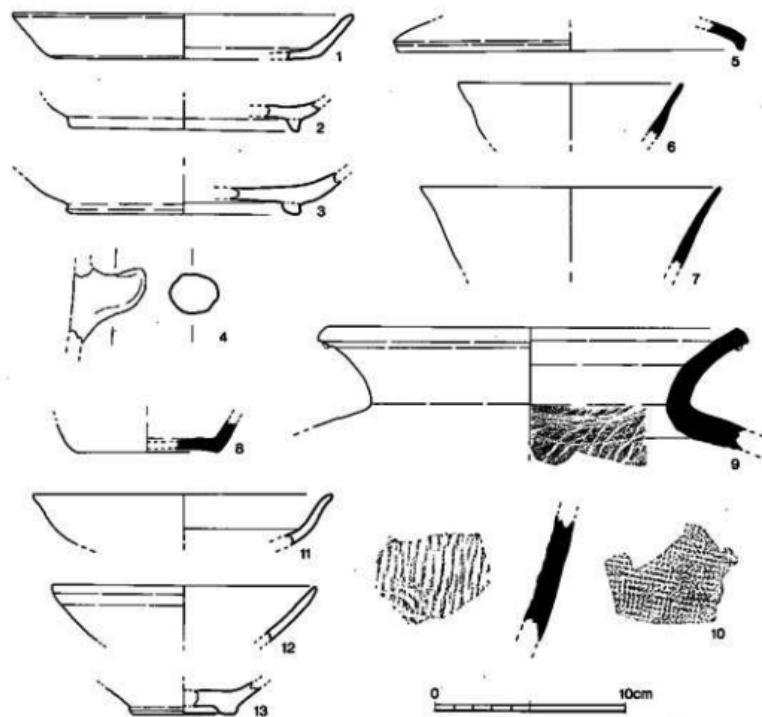
第18図 出土土器実測図 (1/3)

杯（6）口縁部小片。端部は薄く、体部に厚みをもちやや内湾する。復元口径は14.0cm。

皿 (1) 底部はほとんど残存しない。磨滅が激しく底部の調整は不明。体部は内外面ともヨ

コナデする。底部は平坦で体部との境は明瞭である。底部の器壁は薄いが体部はやや厚目に作る。復元口径17.0cm、復元底径14.4cm、器高2.4cmを測る。

甕（9）口縁部から頸部にかけての破片。外面は暗緑色の自然釉が厚くかかり調整は不明瞭だが、頸部に僅かにヨコナデが見られ、体部には僅かに細かい格子叩きが残る。内面は屈曲部までをヨコナデし、以下には同心円文の當て具痕が残る。自然釉も僅かにかかる。端部断面は四角で、外面に一条の突帯を巡らすが消失している。胎土には黒色の砂粒が多く混入し、灰色を呈する。復元口径21.6cmを測る。

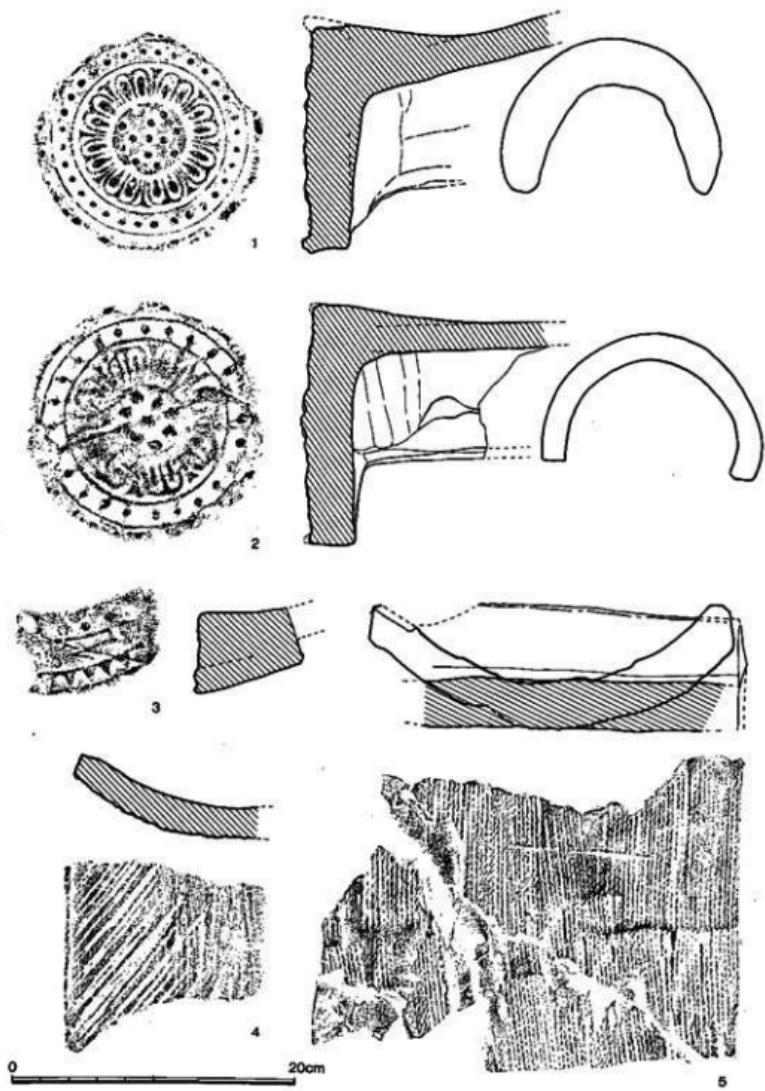
第19図 出土瓦実測図・拓影 (1/4)

1は鴻臚館式の軒丸瓦である。全体に厚手で瓦当外縁の2/5を消失する。瓦当は磨滅しているが范傷は見られない。瓦当側面には一部范型の当たりが残る。瓦当裏面はナデ調整。丸瓦はやや低い位置に鈍角に開いて付けられる。接合部は凹面側の接合粘土が少なく僅かにナデつけるが、凸面側は厚く付けられヨコナデを施した後丸瓦部までタテナデする。丸瓦部は凸面タテナデ、凹面は布目がつき粘土板の合わせ目と斜めの糸切り痕が残る。側面は3面の面取りをする。胎土は密で白色を呈し、軟質である。2は筑前国分寺創建瓦と考えられているもので、鴻臚館式の系譜をひく。瓦当面の磨滅が著しく、蓮弁が不鮮明である。范の状態も悪く中央に一文字状の范傷が走り、珠文のほとんどが范傷で2つの圈線と繋がる。瓦当裏面はナデ調整するが、丸瓦の接合部から裏面中位にかけては幅約1cmの工具によるタテナデツケを施す。丸瓦は外縁よりやや下部にとりつける。接合部凹面側は接合粘土が少なくヨコナデ、丸瓦部凹面は粗い布目と粘土板の合わせ目が残る。凸面側は接合粘土部分をヨコナデし、後に丸瓦部にかけてタテケズリする。側面の一方は4面の面取りをし、他方は未調整で内面からの分割痕が残る。3は均整唐草軒平瓦の右端部。上外区は珠文を、下外区は凸鋸歯文を配する。斜めに一条の范傷があり、他所出土のものにも同じ傷は見られる。瓦当面は磨滅が激しく、平瓦部を欠く。頸部はヨコナデし、凹面はタテナデする。4・5は平瓦で共に縦目叩きのものである。4は叩きが斜めと縦の方向に交差し、斜めの方が後に叩かれる。端部付近には凹型整形台の痕跡らしきものが

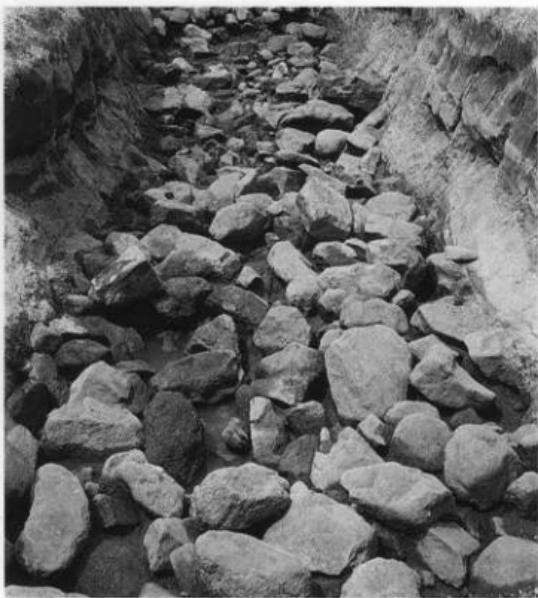
水城跡第4次調査 石敷遺構全景（南から）
