大宰府史跡発掘調査報告書

平成 15 年度

九州歴史資料館

1 本書は、平成15年度に福岡県教育委員会が国庫補助を受け、九州歴史資料館において実施した大宰府史跡発掘調査の年次報告書である。

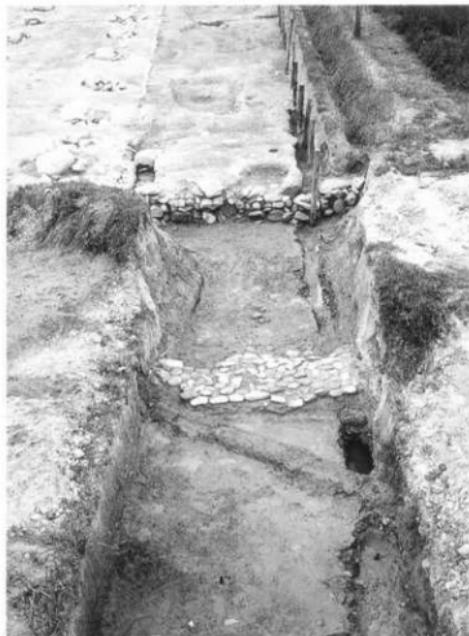
(2) 石敷道構 S X346(東から)

(3) 石敷道構 S X346(南から)

後面築地 S A335の基壇化粧から5.5m東側に位置し、南北長2.7m、東西幅1.2m分を検出した。敷石の状況は、径10~20cmの割石を丁寧に敷き並べている。先の土層図 (Fig. 6) を詳細に観察すると、基壇化粧から東側4.5mの部位で地山が立ち上がり、石敷の東側においても地山が石敷面近くまで上がり、基壇状の高まりとなっている。基壇状の高まりの西側には拳大の石が若干みられ、この石は石敷が掘削されたか、流されたものであろう。また、石敷面と基壇化粧上面のレベル差は殆ど無い。これらを勘案すると、石敷遺構 SX346は基底部幅約4m、推定上面幅約3mとなり、回廊に平行した石畳の歩道の可能性が考えられる。

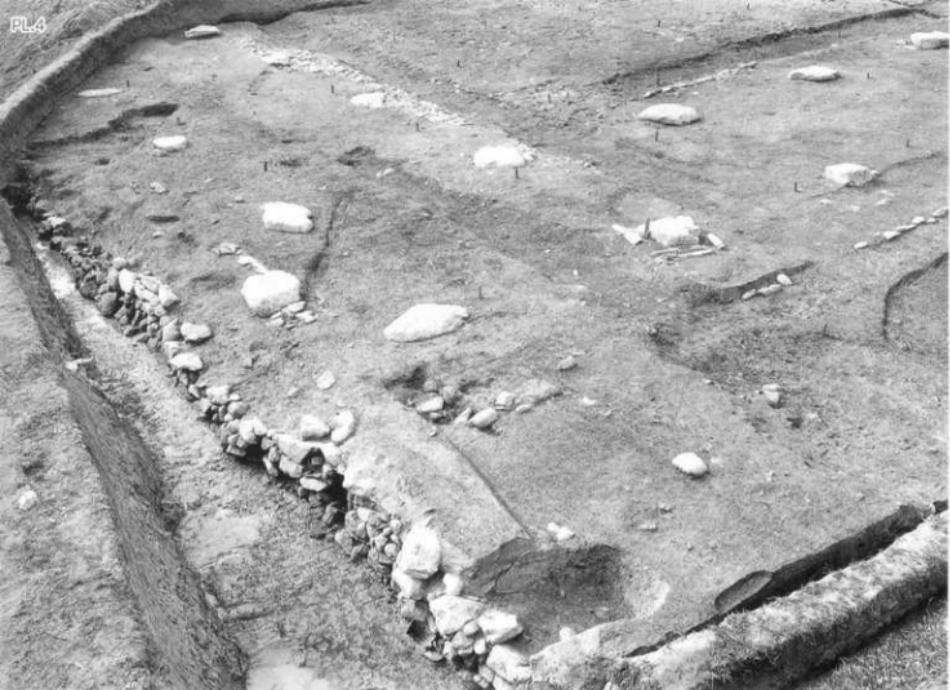
(1) 回廊S C350基壇化粧(北東から)

この雨落溝SD345の西壁は、後面築地SA335と東面回廊SC350の基壇化粧でもあり、礎石には拳大から大きなもので長さ60cm程の花崗岩割石が乱石積みされ、下部には比較的大きな石が配されていた。また、部分的ではあるが、暗渠SX356付近やその南側において鬼瓦片・繩目印平瓦片等が石積みの目詰めとして用いられていた。

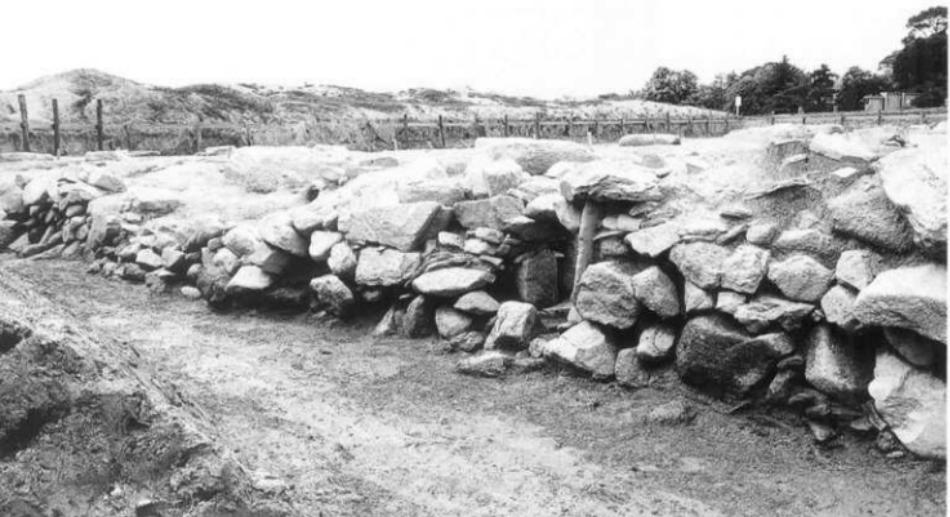
(2) 暗渠S X356吐水口周辺の石積み(北東から)

東面回廊SC350の北側延長上には後面東築地SA335が北に延び、SC350とSA335の接続部分には、後面築地内の降水を築地外に排出するために暗渠排水施設（SX356）が設けられている。暗渠SX356は底部に入頭大の扁平な花崗岩を敷き、側壁も同様な石を並立てていた。底面は雨落溝SD345側に僅かに傾斜している。石組み部分の長さは3.6mで、内法での幅0.4m、高さ0.45mを測る。蓋石は3枚残存していた。

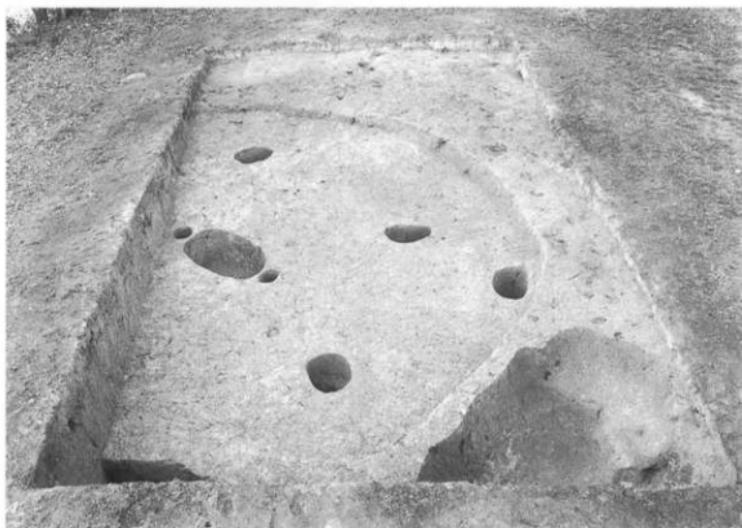
(2) 堆穴住居 S I 177
(南東から)

調査区の南半部において検出した。丁度、トレンチに半分が掛かる恰好となつたが、敢えて 円形住居跡完掘しなかつた。平面形は円形を呈し、径5.5mを測る。壁高は南壁側で0.48mの遺存状態である。主柱穴は3本確認したが、同心円上で柱穴を割り付けると5本柱となる。柱穴は径0.4

mの楕円形を呈し、深さは0.7~0.8mと腕を伸ばしても底に届かないほど深く掘られている。床面中央には長軸0.83m、短軸0.47mの楕円形土坑と二対の小ピットがあり、所謂、松菊里タイプの住居である。この楕円形土坑からは、黒曜石剥片と木炭が出土したが、壁面・底面は全く火熱を受けておらず、屋内炉ではない。床面はほぼ水平で、灰白色土による貼床を施しており、主柱穴間は堅く踏み締められていた。出土遺物は黒曜石の剥片十数点と要かと思われる弥生土器の胴部小片が1点出土したのみである。
