# 般若寺跡 Ⅱ

大宰府史跡 昭和62年度発掘調査概報別冊

九 州 歷 史 資 料 館

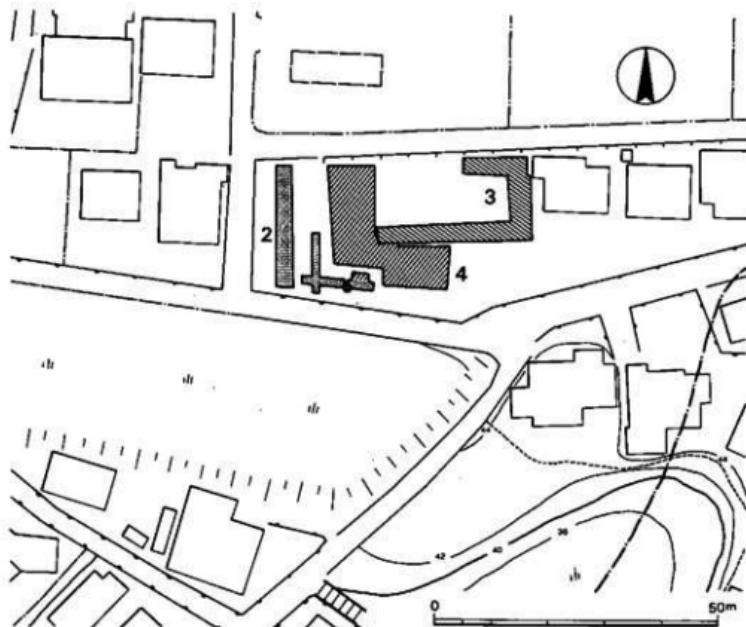
第2回 故若寺跡トレンチ配置図

第3次調査は昭和61年9月8日に着手した。塔跡の東部に回廊などの遺構が見込まれたことから、旧建物（農林漁業金融公庫二日市職員社宅）の外側に沿って、調査区の南部（3m×28m）・北東部（3m×11m）に2条の東西トレンチ（試掘溝）を設定した。旧社宅解体後の破碎されたコンクリートブロックを含む搅乱土を重機で除去した後に発掘作業にはいったが、南トレンチの西端近くにおびただしい量の瓦が散乱していた。瓦は10cmほどの間隔をはさんで二層に分かれるが、上層にくらべて下層のそれは小片が多い。また、南西隅で塔基壇の掘込地盤とみなされる遺構を検出した。これに対し、北東トレンチにはほとんど遺構は残されていなかった。ただ両トレンチでは遺構面に約0.4mの高低差があり、そこで東端部に4m×8mの南北ト

レンチを設けた。トレンチをコ字形に配したことになる。雨天に悩まされつつ18~24日に写真撮影・実測を終え、補足調査を経て、9月27日には原状に埋め戻し調査を終了した。

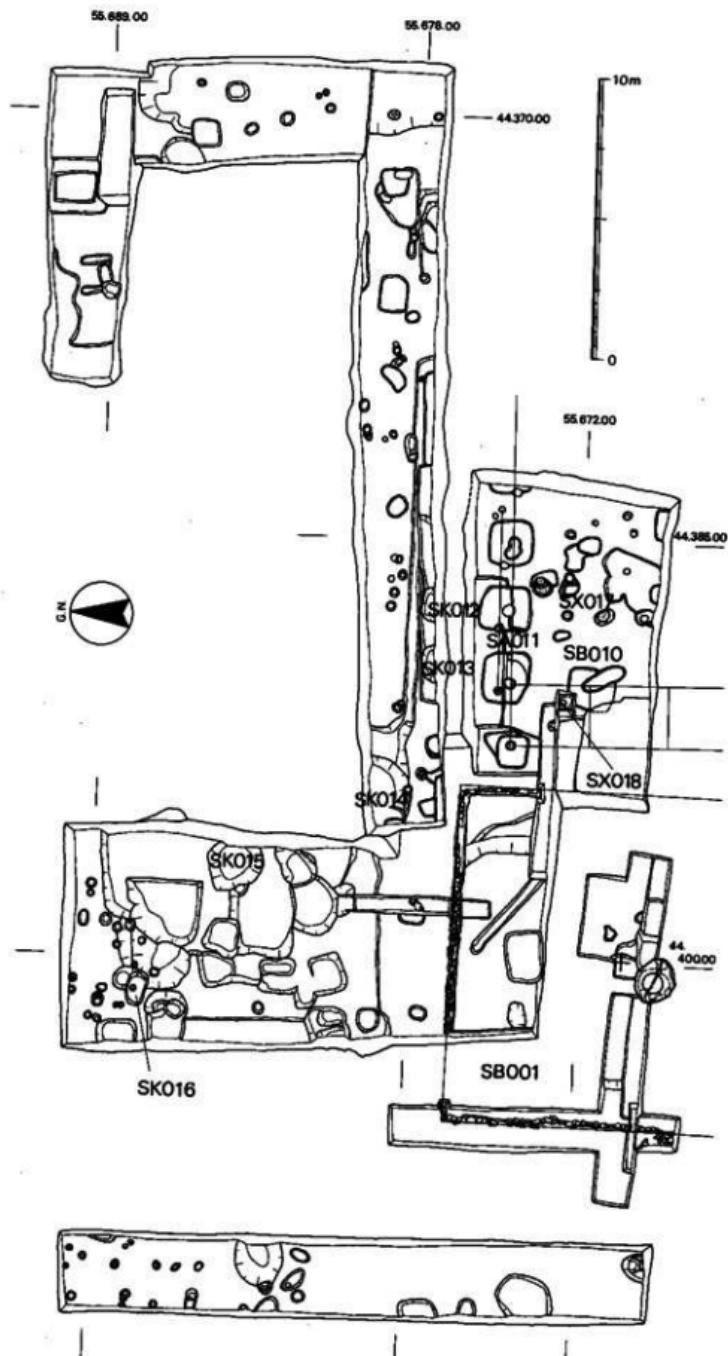
第3図 無若寺跡第2～4次発掘調査区遺構配置図

今回の調査では塔建物基壇1棟・掘立柱建物1棟・横1条のはか、土壙・ピットなどを検出した。

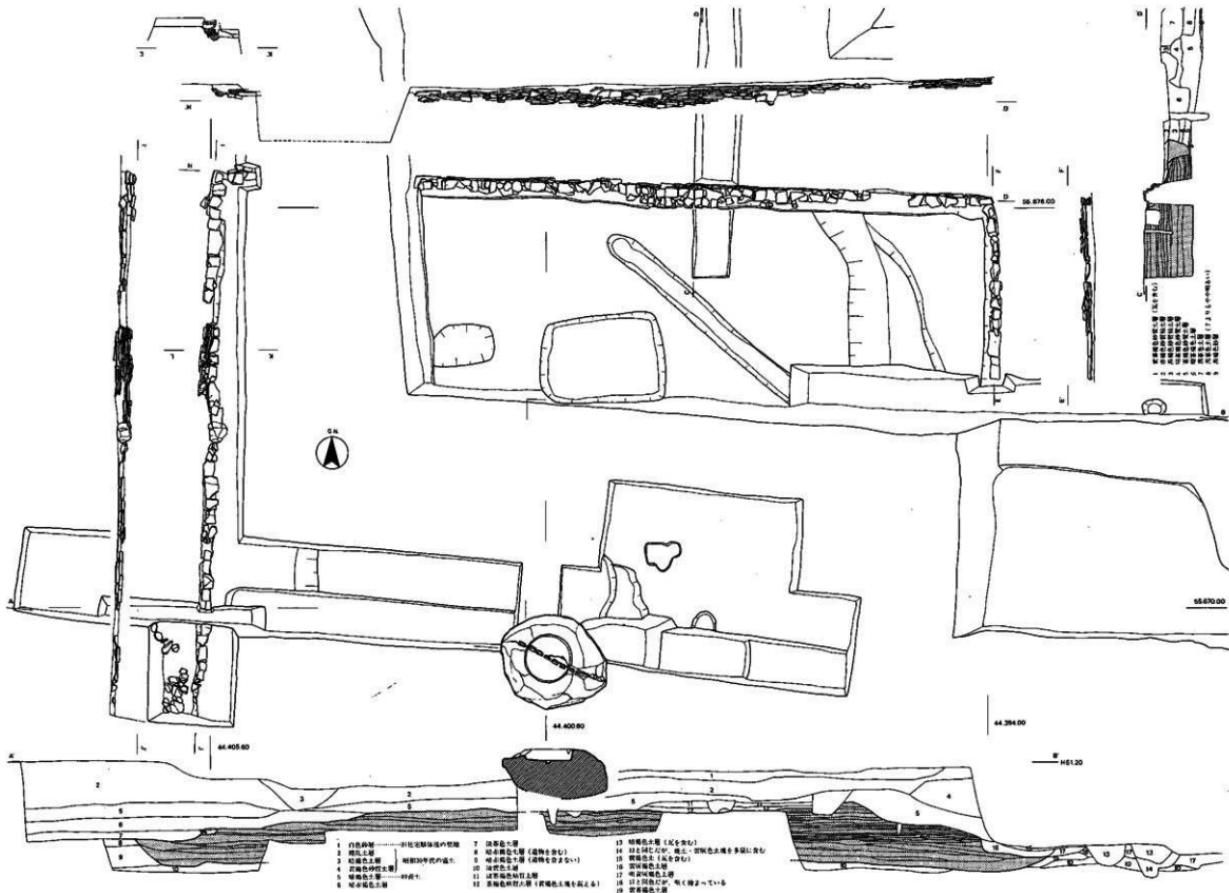
第4図 塔S B001造構変測図

S B 001 昭和54年に実施した般若寺跡第2次調査で検出した瓦積み基壇建物で、この調査では基壇の北西隅を含む西辺部を検出し、東西幅14m以下、南北幅8.1m以上の規模のものであることを確認した。原位置を示すものではないが、基壇中央に塔心礎が据わっていることと、基壇の規模から考えて、これを塔跡と判断した。今回の調査は基壇規模の確定を目的としたが、次に述べるような成果を挙げている。

今回の調査では基壇の北東隅を含む一画を明らかにした。基壇化粧の瓦積みは北辺部で東端を含む東西約8.8m、東辺部で北端を含む南北約3mを検出した。東辺部は残存状態が良くなく、瓦積みが基底の1段、ないしは2・3段遺存するにとどまった。また調査区の南半分は旧農林漁業金融公庫二日市職員社宅付設の便槽によって破壊されていた。これに対し北辺部は一部を除いておおむね3～7段分が遺存していた。瓦積みの方法は両辺ともに同じで、基壇積土の一部を掘り下げ、その後に瓦を一列に積み上げ空隙に暗灰茶色土を充填することを基本としている。これは第2次調査で確認した西辺部の瓦積み法と一致している。なお、三辺ともに階段の位置の確認には及ばなかった。

三辺の基壇化粧の瓦積みをみると北西隅付近がもっとも高く、南・東へと約20cmほど傾斜している。また三辺では、まず西辺に瓦積みがほどこされ、ついで北辺、さらに東辺の順に作られている。ことに北東隅では北辺部東端にくらべ東辺部北端の基底面が約8cm高くなっている。

基壇の積土は現存部の上面から約60cmまでは2～5cm前後の厚さの淡茶褐色系の粘質土や黃色粘土などを版塗状に堅固に焼き固めている。その作業はていねいに行なわれており、各層は一枚毎に剥ぐことも可能であった。それより下層は淡褐色・黃灰色・茶褐色などの土を10cm前後の厚さで30～50cm積んでいる。この積土上下に大別される厚薄二層はほぼ水平になされている。比較的厚めの層位の部分がおおむね掘込地業に相当し、薄い互層の積土部に瓦積みで基壇化粧をほどこしているようであるが、前述のように基壇化粧は傾斜しているので整然と区別できるものではない。掘込地業は東・西辺部では瓦積み線の約1.0～1.1m外側から、北辺部では約0.5m前後外側からそれぞれ行なわれおり、北辺部では約0.5mの深さに及んでいる。

基壇積土の上面は瓦積みの基底から約0.7m前後の高さをもつ。しかし、上面には塔心礎をはじめ礎石の位置を示す遺構はまったく認められなかった。

以上のように残存状態は必ずしも良好ではなかったが、ともあれ、2度の調査で基壇北辺部の両端が確認でき、その東西幅が11.9mであることが明らかとなった。これを平城宮跡で知られる小尺1尺=29.6cmで除すると40.20尺となる。つまり、本基壇は一辺40尺、1尺=29.75cmの単位尺を用いて構築されたと考えられる。一辺40尺あるいはその前後の基壇幅は各地の古代寺院の塔にみられる（後掲第2表）ところであり、これからこの基壇が塔のそれであると確定できる。第2表に示した類例からみて、基壇上には一辺20尺ほどの塔が建てられていたのだろう。

は11.9mであることが確定した。つまり、般若寺塔は一辺11.9m、すなわち40尺（単位尺：1尺=29.75cm）の基壇をもつことが明らかとなった。第2表にみると、一辺40尺前後の規模の基壇は各地の古代寺院の塔にみることができ、この点からもこの基壇が塔であることが裏書きされる。同様に、この表から、塔建物の規模が一辺20尺前後であることも知られる。大宰府周辺で規模を復原できる塔建物に筑前国分寺と觀世音寺がある。前者は一辺58尺の基壇上に一辺30尺（10尺等間）の塔が建ち、瓦積み基壇という共通性はあるが、規模の大きさでは比較にならない。これに対し觀世音寺は基壇の形状・規模は不明であるが、残存礎石から鏡山猛氏によって一辺20尺（6+8+6）の塔が復原されている<sup>10</sup>。このように、塔心礎の心柱枘穴が一回り小さいものの、般若寺にも觀世音寺とほぼ同規模の塔が建てられていたとみてよからう。

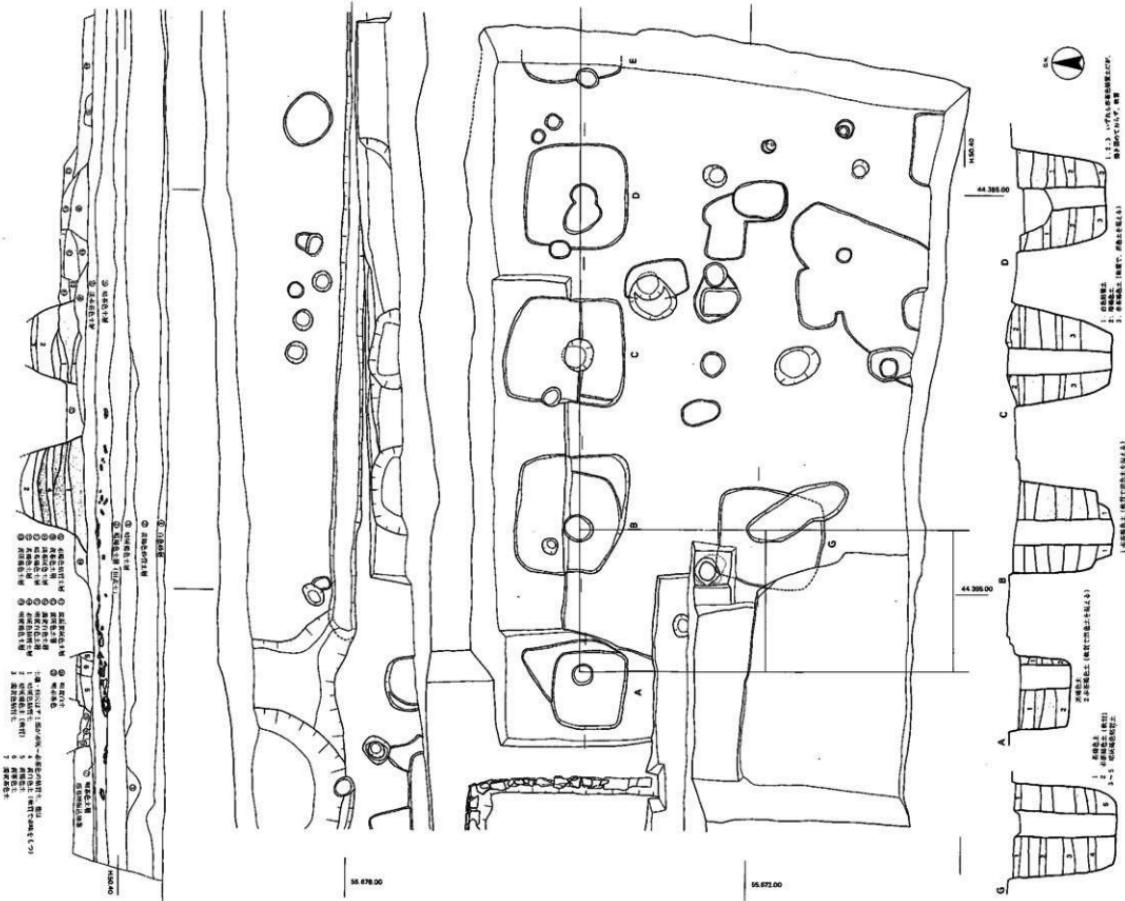
第5図 据立柱建物S-B010遺構実測図

S B010 塔基壇の東に接する位置で、1棟の掘立柱建物の一部を検出した。4間以上×2間

以上の規模でN30°Eに方位をとっている。セクションでは塔との先後関係を知ることができなかったが、基壇東辺を化粧する瓦積みの最下段よりも約20cm下部で遺構を検出したこと、基壇の外側に散乱堆積した瓦群の下層に西側の柱掘形が位置することなどから、この掘立柱建物が塔に先行することは疑いない。

柱掘形は北側柱列の5個を含む6個を検出した（説明の便宜上柱掘形にA～Iの記号を付し、以下略称する）。いずれも大形で、中では小形の西北隅の掘形Aにても1.1～1.2m、深さ0.9mをはかり、他はその東に接する一辺1.7～1.8m、深さ1.7mのBを含め1.5～1.8m、深さ1.4～1.6mの巨大なものであった。粘質土が互層をなす埋土は板築状に掘き固められていた。調査区壁にかかる東端のEを除いて柱位置、柱痕跡は図版11でみられるように歴然としている。これから、Dのみは径31cmとやや小さいが、他は径35～38cmの太さの柱の使用を復原できる。D・Gには抜き取り痕がみられた。

それぞれの柱間間隔を第1表に示した。これらを塔で算出できた単位尺（1尺=29.75cm）で除すると、整数値ないしはそれに近い数値を得ることはできない。いずれにしても、柱間間隔は等間にならないが、より近い整数值で除してみると30.65cm、30.94cmの二グループの数値が得られる。これを単位尺と仮定すると北側柱列は西から7尺、8.5尺、8尺、西側柱列は北側で

9尺となる。こうしてみるとS B010は1尺=30.65～30.94cmを単位尺としているとみて誤りあるまい。とすれば、これは北朝尺（1尺=30.9cm）に近い数値となる。

最後となったが、この建物の棟位についてふれておくことにする。柱・柱掘形の位置や規模、柱間隔などからみて、この建物は東西棟、南北棟のいずれに復原するにせよ、西側に7尺の心々距離をはかる廟をもつことは疑えない。北側柱列はそれから8.5尺・8尺の間隔をもって東に延びEにいたる。Eは一辺のみが知られるが、その規模からみてB～Dに近く、これが廟掘形となることはなかろう。したがって、廟は西側のみにつくか、あるいは東西廟になるとすれば、さらに東に掘形を想定せざるをえないことになる。一方、南北方向についてはB・G間が9尺であることが知られ、Gの南にIがあろうが、それは調査区外に位置する。つまり調査区内に掘形がないことから、G・Iは掘形の端部で1.25m以上の間隔をもっている。これはBとGの掘形端部相互の間隔1.4mに近い。したがって南北方向の柱間隔は9尺等間であろうと推測できる。このようにみると、S B010を左右対称の南北棟建物とした場合には梁行4間以上(4間の場合は片面廟で7尺+8.5尺+8尺+8.5尺、5間の場合は両面廟で7尺+8.5尺+8尺+8.5尺+7尺)×桁行2間以上(9尺等間)の建物であろうし、東西棟建物とした場合には西面に廟をもつ梁行3間(9尺等間)×桁行4間以上(7尺+8.5尺+8尺+……)の建物となる可能性が生ずる。検出構造のみからはこれ以上限定できないが、柱・柱掘形の大きさや埋土の嚴重な地業などからみると、整然と企画された両面廟の梁行5間×桁行2間以上の南北棟である可能性が強いのではないかろうか。

塔基壇東側の下層検出の掘立柱建物の性格も問題となる。これが塔に先行することは疑いないが、その構築の時期は明らかでない。この建物には一辺1.8m、深さ1.6mに及ぶような巨大な柱礎形がみられ、しかも柱を粘土で版築状にていねいに固めて埋めている。こうした掘形の規模や埋土の例は大宰府府庁城内の諸建物に類をみないもので、おそらくは大宰府政府第1期に並行する時期（7世紀後半）のものであろうが、この建物の背景の強固さをうかがわせている。これが般若寺の前身建物であれば問題はないが、礎石を用いないことや瓦を葺いていない点からすれば、寺院とするには躊躇がある。寺院ということになれば、筑紫大宰帥蘇我臣日向が孝德天皇の冥福を祈って白雉5年（654）に建立した般若寺である可能性が生じかねないが、塔原庵寺を考えればそれは瓦葺礎石建物であったから、寺院でない可能性が強かろう。その場合、規模からみて大宰府に付属する何らかの施設と思われるが、それを判断する資料はない。

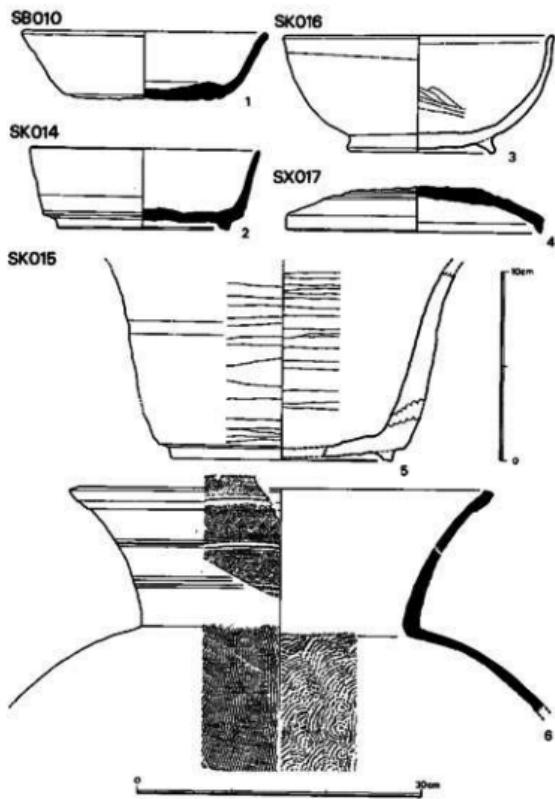
第6図 各遺構出土土器実測図

杯（1） ほぼ完形の無高台の杯で、S B010の北側柱列の西から二番目にある柱掘形の柱根痕から出土した。柱根痕には軟かな土が詰まっていた、この杯も埋めたというよりも柱根の腐朽後の空洞に落ちこんだものであろう。口径13.0cm、器高3.6cm、底径8.3cmを有する。外底部はヘラで切り離した後に、横方向にヘラでナデて平坦にしている。丸味をもつて体部から内底部にかけてナデで調整するが、内底の一部はていねいにミガキを加えたように平滑になっている。外底部と体部の境は明瞭でない。

杯（2） S K014は暗茶色土層の除去後に検出された土器であるが、少量の土器が出土した。2はその一つで体部の一部を欠くが、よく器形を保っている。精良な胎土を堅密に焼成した高台を有する杯で、口径12.1cm、器高9.0cm、高台径4.3cmを有する。ヘラで切り離された外底部には5方向の板状圧痕がみられ、互いに交差している。外底部の端から5mm内側に低い高台を付けている。直立するように立ち上がる体部は器形に鋭さを感じさせる。体部・内底部をヨコナデ・ナデで調整している。

甕（6） 土壙S K015には多量の瓦類とともに、多くの甕片が詰っていた。胴部中位以下と口縁部の大半を欠くが、復原すると口径44.6cm前後の大甕となる。接合した破片からみて、胴部最大径は80cmを超すと思われる。口縁部の外面上端に幅2.8cmの凸帯を貼りつけ、体部内面からこの凸帯までヨコナデしている。内面はヘラでいったん調整した上に細かくヨコナデしているが、凸帯上のそれは雑である。体部外面は頸部にかけてカキ目状に粗く刷毛目調整を加える。体部外面を2条の太い凹線で三分し、上・中に5条からなる複線波状文を描く。肩部の外面に

はていねいに縦方向に平行タタキを行ない、内面も同心円文のタタキを加えている。

椀（5） 大形の椀で、体部の半分を残す。外底部はヘラで平坦に調整され、端部のやや内側に低い高台をついている。高台径は11.6cmである。0.8~1.5cmと分厚くつくられた体部は直立するように立ち上がるが、図の上端付近から大きく外に開くと思われる。体部には雑にヘラミガキがみられる。体部下半の立ち上がりが急であるが、大宰府跡SK1106に例をみると大きな大碗に復原できる。

椀（3） ほぼ完形の椀で、内面を黒色に焼しており、外面も半分近くが黒変している。体部は丸味が強く、端部をわずかに外反させている。体部と底部の境は不明瞭である。器表の残りは良くないが、体部外面のヘラミガキがうかがわれる。口径14.4cm、器高6.1cm、高台径7.9cmをはかる。

杯蓋（4） 外天井部をヘラで切り離し、他をヨコナデで調整した杯蓋で、ほぼ完形である。

外天井部に撥は付かない。内天井部の一部が擦れて平滑になっている。口縁は体部の端を屈曲させつくりだしている。口径13.5cm、器高2.4cm。

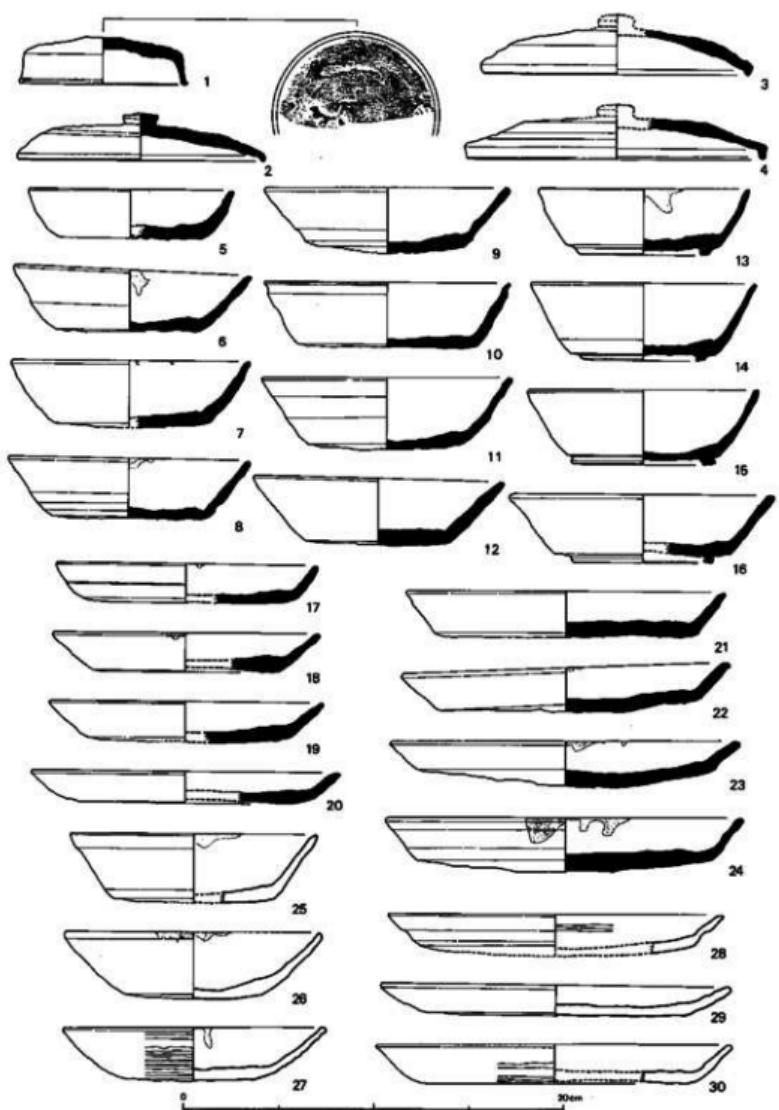
第7図 第3次調査 喰茶色土層出土土器実測図

壺蓋（1） 口径8.9cmに復原される小壺の蓋で、二分の一を欠いている。外面は口縁部付近を除いてヘラ削りし、他はナデで調整している。天井部上面の調整はあまりていねいではないが、その一部に「前」字を二字刻んでいる。

杯蓋（2～4） 2は全体をナデで仕上げた杯蓋で、端部を屈曲させて口縁としている。天井部上面には小さな撥みをつける。3・4は小破片で、4の屈曲する口縁部は高くつくられている。

杯（5～16） 5は口径10.8cmに復原できる杯の小片で、外底部をヘラ切り離しにするほかは、ヨコナデでていねいに調整している。内側しつつ立ち上がる短い体部の形状や法量からみて、皿とすべきかもしれない。6～12はほぼ同じ形態の無高台の杯で、6・8・11はほぼ完存し、9・10の破片も残りが良い。いずれも外底部をヘラ切り離しにし、7・10・12には板状圧痕がみられ、ことに10・12は数方向が交差している。体部・内底部はヨコナデ・ナデで調整している。13～16は高台を有する杯で、椀状をなす。無高台の杯に低い高台を付ける。高台は15が裾開きになる9に対し、他はすばまるように付けられている。13の体部内面の一部に煤状の付着物がみられる。

皿（17～24） 17～19が口径13.8～14.5cmとやや小さいのに対し、20～24は口径16.3～18.7cmをはかりやや大形である。22～24は重なるようにして出土し、残りも良い。ほぼ完存する23を例にとれば、外反気味に立ち上がる体部および内底部をヨコナデ・ナデで仕上げ、外底部をヘラ切り離しにしている。外底部はやや丸味をもつが、安定している。他の諸例も同様の調整

で、17・19に板状压痕がみられる。17・24は体部の立ち上がりが他よりも直で、深味を感じさせる。17・18・22~24の体部内外面の一部には煤状の付着物がみられる。

杯 (25~27) いずれも無高台の杯である。25はヘラ切り離された底部から体部が直線的に立ち上がる。これに対し26・27は外底部のヘラ切り離しがていねいにされ、体部は内側しつつ立ち上がる。体部外面はていねいにヘラミガキされ、内面にも部分的にヘラミガキの痕跡がある。3点とも体部内面の一部に煤状の付着物がみられ、26は外面に及んでいる。

皿 (28~30) 29は26・27と同じく赤茶色を呈する皿で、砂粒を多く含む胎土のため、それが器表に目立っている。体部は大きく開くため、深みを感じさせない。28・30は小片で、28の体部内面の一部に煤状の付着物がみられる。いずれも調整の残りは良くないが、杯と同様である。

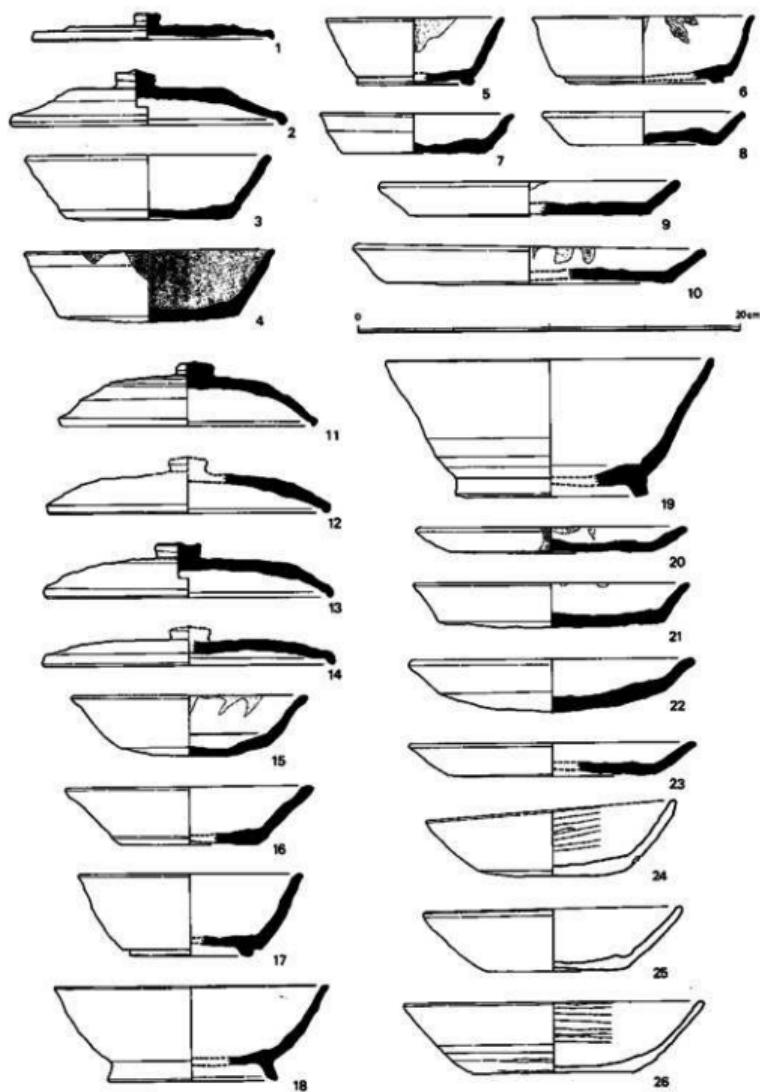
第8図 第4次調査 喰褐色土層・喰茶色土層出土土器実測図

杯蓋 (1・2) 1は天井部・体部ともに扁平につくり、その端部を屈曲させて断面三角形状の口縁としている。天井部には小さな撮をついている。2の体部は通常の形態で、端部をわずかにつまみ出して口縁とする。

杯 (3~6) 4は無高台の杯で、ていねいにヘラ切り離された底部から体部が直線的に立ち上がり、端部をわずかに外へひねっている。ナデ・ヨコナデで調整した内底部・体部内面の全面に濃く油煙が付着し、外面にも薄く及んでいる。3もほぼ同形の杯で、内底に墨が付着している。墨書きとも思えるが、判読できない。5・6は外に開く低い高台を有する小形の杯で、いずれも体部の内面に油煙が付着している。6は残存部から口径11.6cmに復原できるが、10cmを下まわる小形品の感がある。

皿 (7~10) 7・8は口径10.2~10.7cmに復原できる小形の皿で、口縁端部に若干の違いがあるが、良く似た形をしている。内底部・体部をヨコナデでていねいに仕上げている。ともに二分の一が残る。9は口径15.8cmの中形の、10は口径18.4cmの大形の皿で、ともに体部内面の一部に煤状の付着物がみられる。

杯蓋（11～14） 口径13.2～15.4cmをはかる杯蓋で、体部の端部をつまみ出して屈曲させ口縁としている。14は天井部・体部ともに扁平につくられ、器高を低くしている。外天井部の中ほどに剥離痕があり、擦がつく。11は外天井部と体部との接合部に段がつき、境を明瞭にしている。12・13の内天井部は擦れて内面が平滑になっている。

杯（15～19） 15・16は無高台の杯で、ともに体部内面に煤状の付着物がつき、16は内底にまで及んでいる。15は底部を押し出し気味にし、端部で外反する体部も全体としては内彎しているため丸味の強い器形となる。これに対し、16は通常の形で、平坦な外底部からやや器肉の厚い体部が立ち上っている。17～19は高台を有する杯で、外方に開く高台をつける。17・19の高台は太く低いが、18は細身腰高につくられ内彎する体部とともに、器形を梅状にしている。17の体部内面には煤状の付着物がみられるが、かなり剥落している。

皿（20～23） 口径14.2～16.1cmに復原できる中形の皿で、ヘラ切り離しされた外底部は平坦につくられ安定している。22のみはわずかに平坦面もあるが、全体として丸味をもち杯蓋を思わせる。20の体部内外面、21の体部内面のそれぞれ一部に煤状の付着物がみられる。

杯（24～26） 24・25は赤褐色を呈し、わずかに内彎する体部の内面をヘラミガキ、外面をヨコナデで調整している。24のヘラミガキは内底部にも及んでいる。25の内面には油煙が濃く付着しているが、ほとんど剥落している。外底部はヘラ切り離しのままである。口径15.6cmと一回り大きくつくられた26は、ヘラ切り離しされた外底部を平坦に仕上げ、内彎する体部の外面をヘラミガキしている。淡い茶白色を呈する。

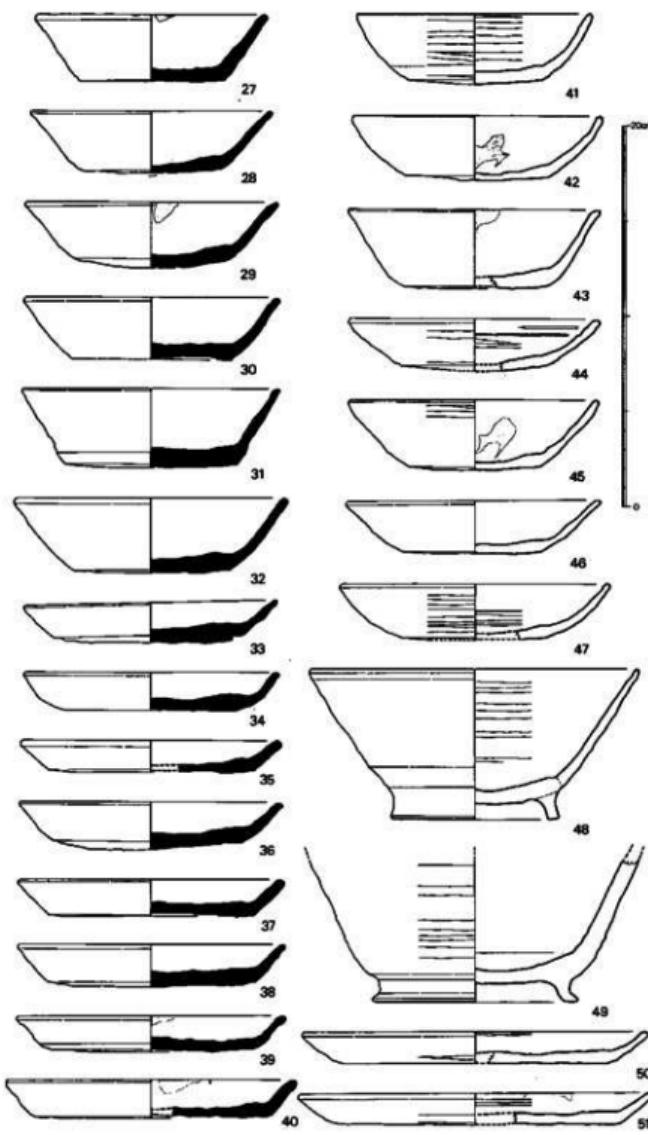
第9図 第4次調査 咲茶褐色土層出土土器実測図

ここで暗茶褐色土層出土土器とする資料は、本来、暗茶色土層下層出土として報告すべきものである。そのほとんどの土器が基壇の北側、土壇SK015の上面付近に多量に散乱する瓦類とともに出土したが、それは暗茶色土層の土器の出土傾向と一致する。ただ39として図示した須恵器皿のみは掘立柱建物SB010を覆う本来の暗茶褐色土層から出土している。

杯 (27~32) いずれも無高台の杯で、ほぼ同様の形態をとっている。28は体部の一部を欠き、他は二分の一内外の破片である。外底部はいずれもヘラ切り離しにし、30には薄く板状圧痕がみられる。直線状に延びる体部はヨコナデ、内底部をナデで仕上げるが、30・32はヨコナデが内底にまで及んでいる。27の口縁部内外のごく一部と、29の体部内面に煤状の付着物がみられる。堅緻に焼成されているが、30のみは軟質である。

皿 (33~40・A) 13.4~15.3cmの範囲に口径のおさまる中形の皿で、完存する36のはかにも33・37・39は大部分が残存している。調整は杯と同様で、34~37の外底部には板状圧痕がみられる。34は2方向の板状圧痕が交差しており、35は全面に及んでいる。39・40は体部内面に油煙が付着している。本来の暗茶褐色土層出土の39は体部外面の中位を凹状につくり、さらに端部を外方に屈曲させて、体部を大きく外反させている。体部と内底部の境に凹線をめぐらしている。内底部は擦れて平滑になっている。

杯 (41~47) 41~47は無高台の杯である。41・42・44・45・47は赤茶色を呈し、平坦にヘラ切り離された外底部に内側する体部のつく杯で、このタイプの破片が他にくらべて多い。体部は内外面ともにヘラミガキしているが、ヨコナデを加えるものもある。43は体部が直線状に延びるタイプで、器高も高い。茶褐色を呈する。46は前者のタイプに近いが、体部が直線的で丸味に乏しい。黄白色を呈する。41~43・46の体部内面の一部に煤状の付着物がみられる。

椀 (48・49) 48は砂粒を含んだ胎土を用いた椀で、口径17.3cm、器高7.9cm、高台径9.0cmの大形のものである。赤茶色を呈する。器表の残りは良くないが、体部内外面をヘラミガキし、さらに外面にはヨコナデを加えている。49は赤茶色を呈する椀の体部下半以下の破片で、器内の厚さや堅固な高台からみて、48よりもさらに大形の椀となる。大宰府史跡SK1084などで口径26cm前後の大椀が知られているが、器形からみて同様に復原できるよう。

皿 (50・51) 口径18.2~18.5cmの皿で、精良な胎土を赤茶色に焼成している。外底部をヘラで平坦に切り離し、他の部分をヘラミガキで仕上げている。体部内面に油煙が付着している。

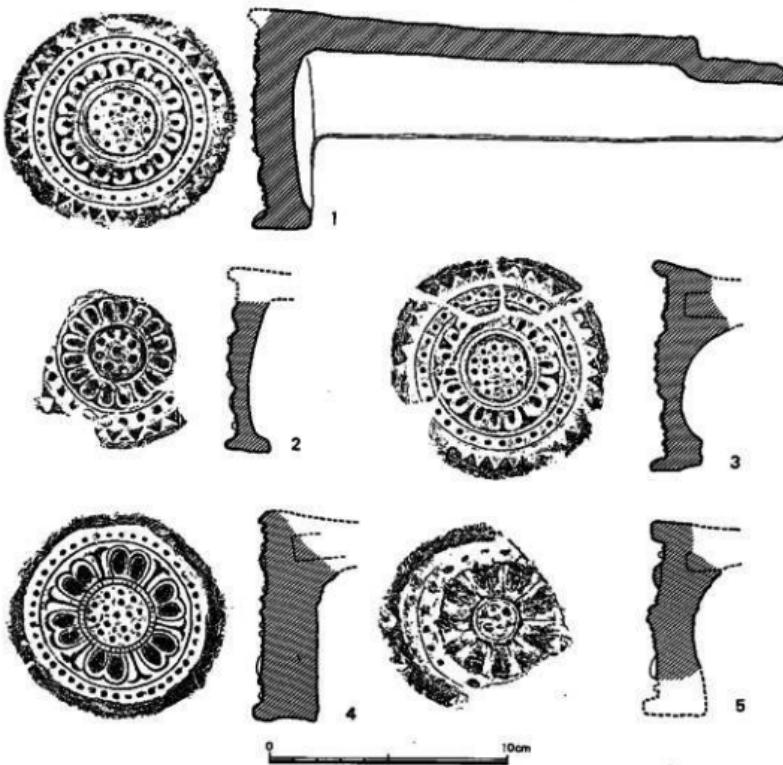
第10図 軒丸瓦拓影・実測図

**軒丸瓦**（第10図、図版15） 5型式に分類できる。内訳は1が19点で最も多く、2が3点、3が7点、4が11点、5が4点である。

まず1は複弁八弁蓮華文で圓線によって囲まれた一段高い中房に1+6+10の蓮子を配する。弁は短く、横幅が広い。間弁が界線状に連続し、一見単弁風に見える。外区は内縁に珠文

36個、外縁にやや継長の凸鋸齒文31個を配する。瓦当裏面は強いナデによって調整しており、下端部には幅2cmの突帯がめぐる。丸瓦の取り付けは珠文帯と鋸齒文帯の境付近でやや高い位置にある。丸瓦凸面はヨコナデによって調整しているが、瓦当部付近はヘラケズリによっている。2は単弁十六弁蓮華文で圓線で囲まれた一段高い中房に1+8のやや大きな蓮子を配する。外区は内縁に珠文、外縁に外向凸鋸齒文を配する。瓦当裏面は1と同様に強いナデによって調整するとともに、下端部には幅1cm程度の凸帯がめぐる。3は複弁八弁蓮華文であるが割り付けが悪く間に1個の単弁が混じる。圓線によって囲こまれた一段高い中房には1+8+12の小さな蓮子を配する。外区には内縁に小さな珠文30個を、外縁に内向する凸鋸齒文31個を配する。丸瓦の取り付け位置は蓮華文付近にある。瓦当裏面は強いナデによって調整する。また下端部には幅2cm程度の凸帯がめぐる。瓦当厚が4.5cmあり他の軒丸瓦にくらべて厚い。4は複弁六弁蓮華文で横齒文によって囲こまれた比較的大きな中房には1+5+10の蓮子を配する。弁は肉盛りが厚い。1個所間弁の部分に范型のキズがある。外区には内縁に43個の珠文を密に配し、

外縁は断面がカマボコ形で素文である。瓦当厚が4.5cmあり他の軒丸瓦にくらべて厚い。丸瓦の取り付け位置は弁区付近にあり低い。裏面は粗雑なナデによって調整している。全体的に黒く焼け上った物が多い。5は単弁十弁であるが文様の割り付けが粗雑で弁は不揃いである。圓線によって囲こまれた中房は半球状に盛り上り小さい。中に1+6の蓮子を配する。弁はいずれも中央部に稜線が走る。外区は内縁に偏円形の珠文を配し、外縁は素文の平縁である。丸瓦の取り付け位置は弁区付近にあり低い。瓦当裏面はナデによって調整している。

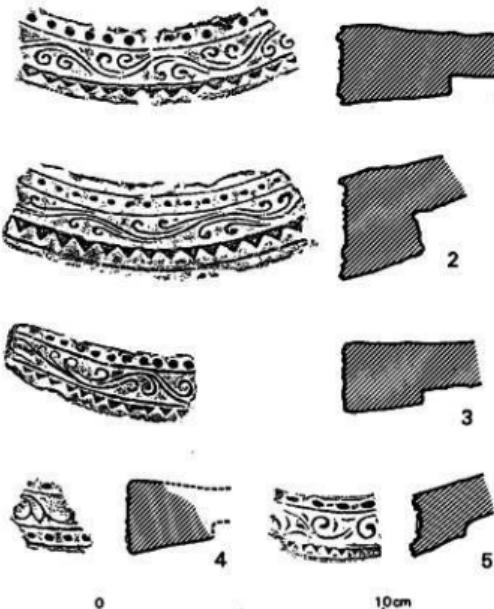
第11図 軒平瓦拓影・実測図

軒平瓦（第11図、図版15） 3型式5種類に分類できる。内訳は1が24点で最も多く、2が11点、3が13点、4が1点、5が8点である。

1は内区に右から左へ流れる偏行唐草文を配し、上外区に珠文、下外区に凸鋸齒文をめぐらす。内区唐草文は連続する波状の曲線文の上下に2個の支葉が派生するが、いずれも曲線文からは離脱している。顎は平瓦部凸面に粘土を貼りつけて段顎に成形している。顎面はヘラケズリによって調整している。平瓦部にベンガラが認められる。2は内区、外区とも1と全く同様の文様構成をとるが、内区の偏行唐草文が1よりもややゆるやかな流れとなり、また、上外区の珠文がやや小さく半球状になる点が異っている。顎は1と同様に段顎に整形する。平瓦凸面は縦位の繩の叩き目が残る。3は内区文様が左から右へ流れる偏行唐草文であるが、いずれも断片であるため全体の文様構成は不明である。上外区は偏平なボタン状の珠文を密に配し、下外区には凸鋸齒文を配する。内区、外区とも文様の彫りが浅い。顎は粘土を貼りつけて段顎に整形している。顎面、平瓦凸面はヘラケズリによって調整している。4は小片であるため全体の文様構成を窺い得ないが、左から右へ流れる波状曲線文の上下に蕾状の文様を配している。上外区、下外区には偏平なボタン状の珠文を配する。3と同様に文様の彫りは浅い。顎は段顎に整形し、顎面はヘラケズリによって調整している。5はいわゆる鴻臚館式で、内区文様は「小」字形の小葉を配した曲線文を中心飾として、その左右に四回反転する唐草を配した均正唐草文である。上外区には長円形の珠文を配し、下外区には小さな凸鋸齒文を密に配している。顎は段顎で、顎面はヘラケズリによって調整している。

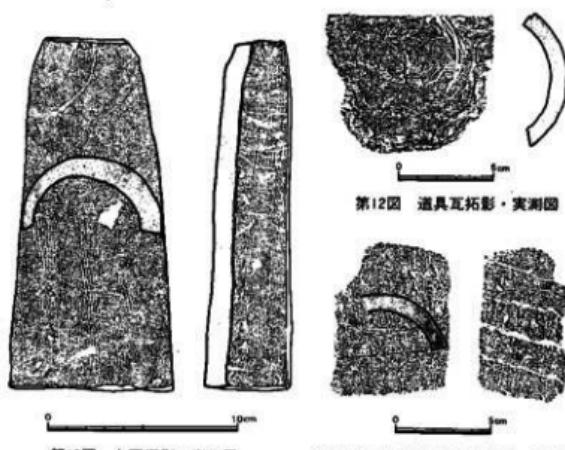
第12図 道具瓦拓影・実測図

道具瓦（第12図、図版16） 面戸瓦と鬼瓦がある。面戸瓦は焼成後に丸瓦端部側を打ち

欠いて面戸瓦に作り替えた、蟹面戸である。長さ18.5cm、幅14.2cmである。凸面調整はナデによっている。凹面は未調整で布目压痕を残す。鬼瓦は下辺中央部の小片で齒の一部と釘穴および下辺中央の半円形くりこみの一部が残っている。胎土はほとんど砂粒を含まず、精良である。

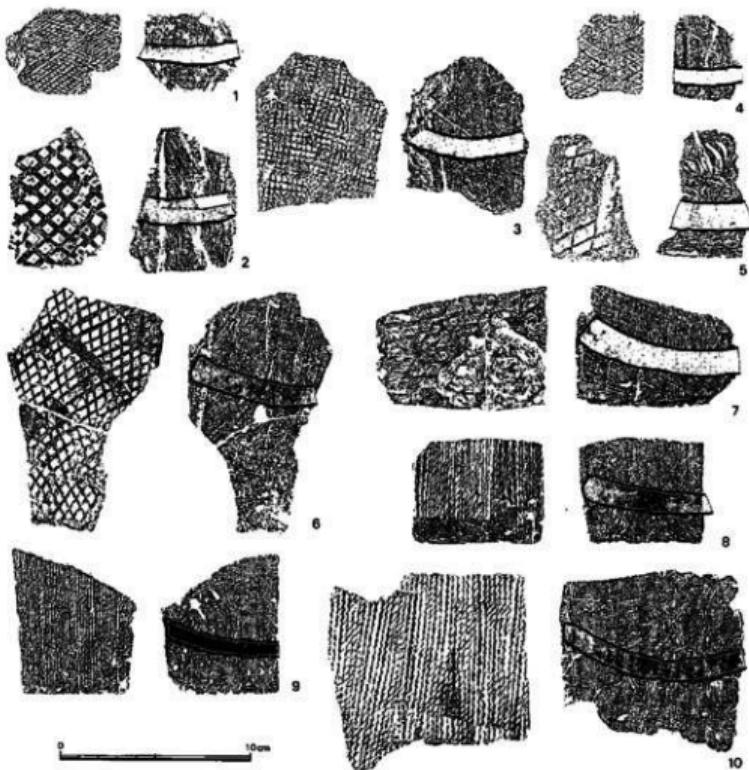
第15図 平瓦拓影・実測図

丸瓦・平瓦（第13～15図、図版16・17） 丸瓦・平瓦とも完全なものはほとんどない。丸瓦は玉緑丸瓦と行基丸瓦がある。第13図に示した行基丸瓦は唯一の完形品である。凸面は縦位の繩叩きを行ったのち横方向のナデで調整している。凹面は布目圧痕のままである。両側縁はいずれも分割截面と破面の凹凸を残したままで調整は行っていない。胎土は砂粒を多量に含み荒い。また第1次成形技法は粘土板巻きつけ技法によったものがほとんどであるが、第14図に示したように粘土紐巻きつけ技法によったものが若干ある。粘土紐の幅は約3cmで、紐のつなぎ目が顕著に残っている。平瓦は第1次成形技法としてはすべて桶巻き作りによっていると判断される。凹面に残された痕跡や破面の観察によると粘土紐桶巻き作りと粘土板桶巻作りに分類される。

きる。第15図に示したもののうち1、2、7、8には粘土板の合せ目の痕跡が観察できる。また10は凹面に残る痕跡および破面の粘土の皺の状況から粘土紐によっているものと考えられる。凸面の叩き痕は叩き目のものがほとんどであるが、正格子、斜格子の叩き目によるものが少量含まれている。縄叩き目のものは縄目の大きさから大、中、小の三種類に大別できる。

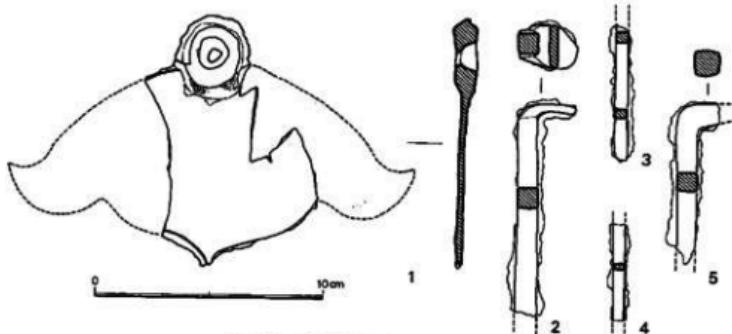
第16図 青銅製風招・鉄釘類・実測図

**青銅製風招 (1)** 塔基壇北側の暗茶褐色土層から瓦類・土器とともに出土した。風招の下部に吊される風招の一部で、全体の約半分が残るが、両端を欠いている。銹で濃い緑色を呈する。残存部の横幅7.6cm、縦幅11.0cmをはかる。厚さ約3cmの青銅板からなる身の下端を葉形につくっているが、表裏で范型の合わせにズレが生じている。図の葉頭の左、および右2.2cmまではこの范型のズレが認められ、本来の外縁である。それよりも右はズレがなくなり、しかも研磨されておらず鋸放しされており、その描く曲線からみて原形をとどめると判断した。身の上端には最大厚1.05cmにつくられた吊金具を取り付けるための環部があり、径約6mmの孔をつくっている。環部の左にはわずかに丸味をもつ身の上縁が残り、やはり若干范型がズれている。このズレは環部にもおよんでいて、身部と環部の同鋳を示している。

**鉄釘 (2~5)** いずれも塔基壇外周の暗茶色土層から出土した。2は断面正方形で一辺9mmの角棒の先端を叩いて屈曲させ、厚さ4mmの扁平な頭部に仕上げた釘で、残存長8.3cmをはかる。3は釘の先端部で、折損部上端は一辺6mmの断面正方形であるが、先端に向かうにしたがって扁平になる。仮りに2・3が釘の頭部と先端であれば、長さは20cmを越えるものとなる。4は断面長方形の棒状鉄製品で、2・3とは断面形を異にするが、出土位置からみて釘であろう。5は1と同じ一辺9mmの角棒であるが、屈曲する頭部の基部付近で一辺12mmといったん太くなり、すばまっていく形状からみて、鉄釘でも鍵であろう。

青銅製風招の出土もこの基壇が塔跡であることを示している。風招は寺院の堂塔の軒の四隅に吊り下げられる風鐸に釣手で垂下される発音補助具で、古代寺院からの出土例は本例の他に和歌山県佐野庵寺、同三栖庵寺、奈良県山田寺跡、同山村庵寺、同菅原遺跡（長岡院跡？）、京都府山城国分寺跡2例、同周山庵寺、大阪府野中寺、同海会寺跡、兵庫県伊丹庵寺、同但馬国分寺跡、鳥取県伯耆國分寺跡、福岡県觀世音寺、鹿児島県薩摩國分寺跡の15例が知られている。各寺院における風招の出土位置をみると、觀世音寺例が小子房跡、薩摩國分寺跡例が講堂の周囲である点を例外として、他例はすべて塔の周囲にみられる。觀世音寺の場合、延喜五年資財帳に塔に錘四口があったと記されていて、錘にともなって塔に風招が存在したことが考えられる。ともあれ、風招が塔の周囲から出土する事実からみて、般若寺基壇を塔のそれとする傍証とできよう。なお、これらの風招の材質には菅原遺跡・周山庵寺・伊丹庵寺・薩摩國分寺跡の鉄製例、觀世音寺の土製例もあるが、他はすべて金銅製ないしは青銅製（渡金例を含む）である。般若寺跡出土風招は、岩本正二・西口寿生両氏や近年風招を検討された江浦洋氏の分類に従えばB型式に属することになるが、ともあれ出土位置・形状・材質などの点で西日本各地の諸例と比較できる九州での初の例といえよう。

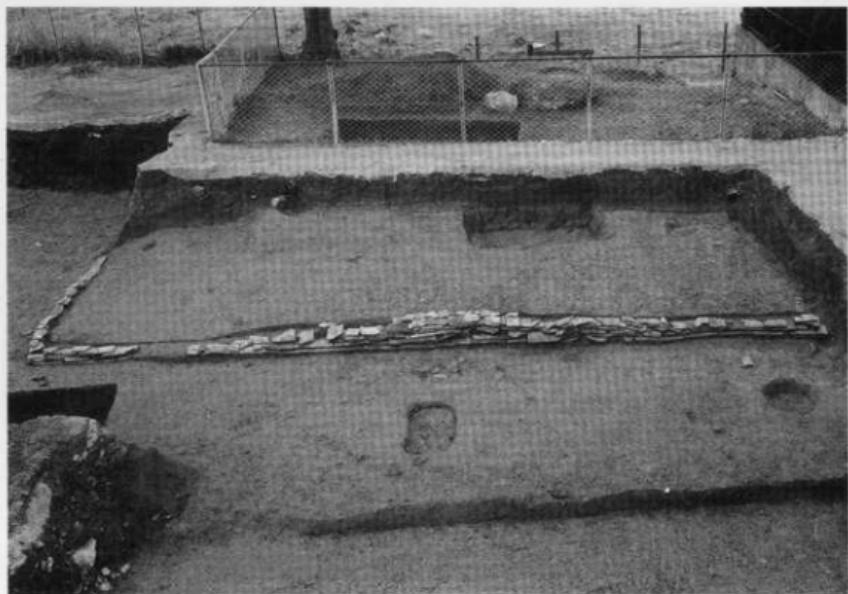
第4次調査 SB001瓦積み基壇近景（北から）

第4次調査 SB001瓦積み基壇近景（東から）

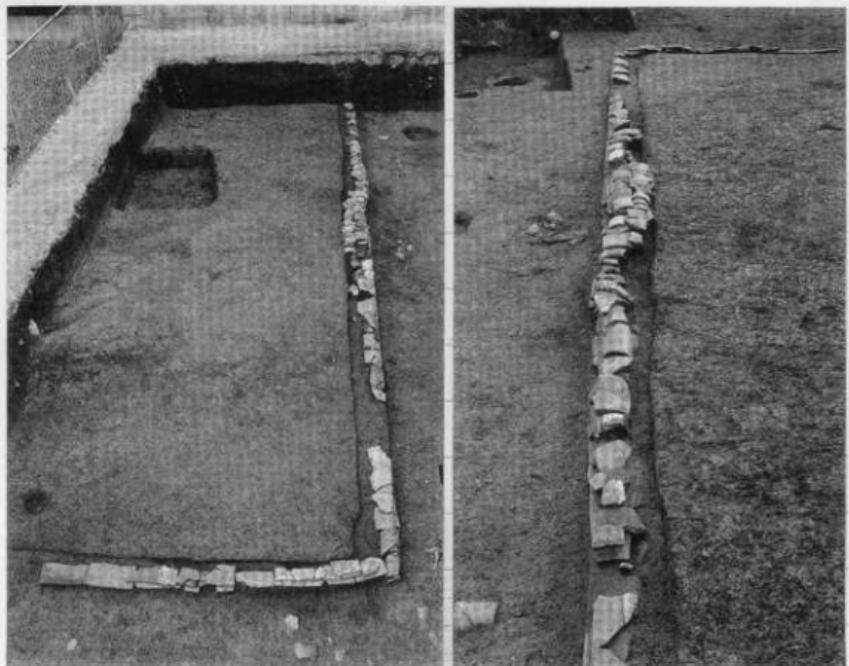
第4 調査 SB001瓦積み基壇の基壇化粧（左：東から、右：西から）

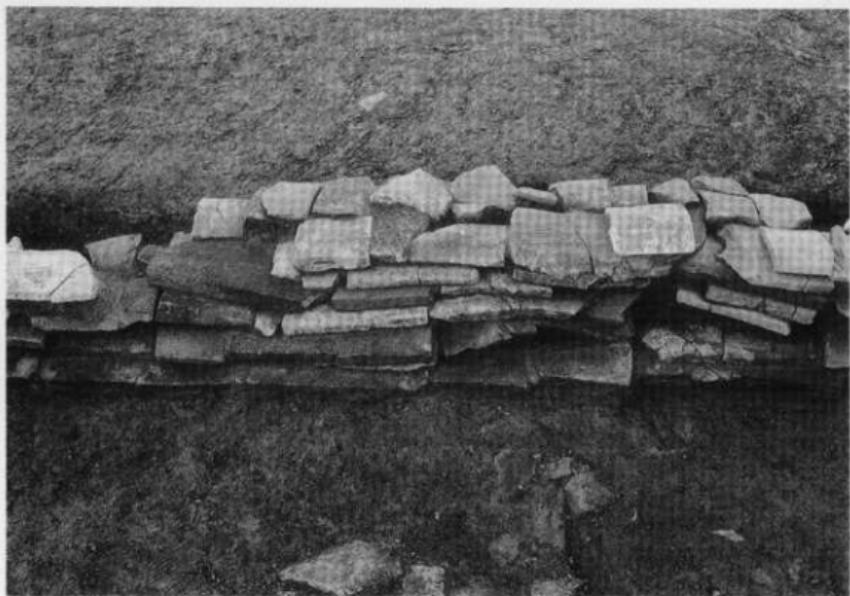
第4次調査 SB001基壇北辺部中央付近の瓦積みの状態（北から）

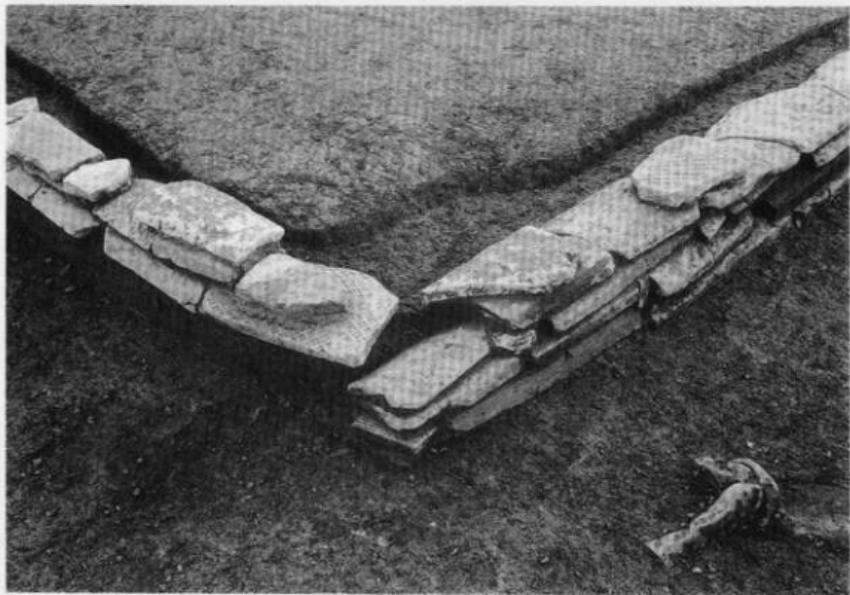
第4次調査 SB001基壇北東隅の瓦積みの状態

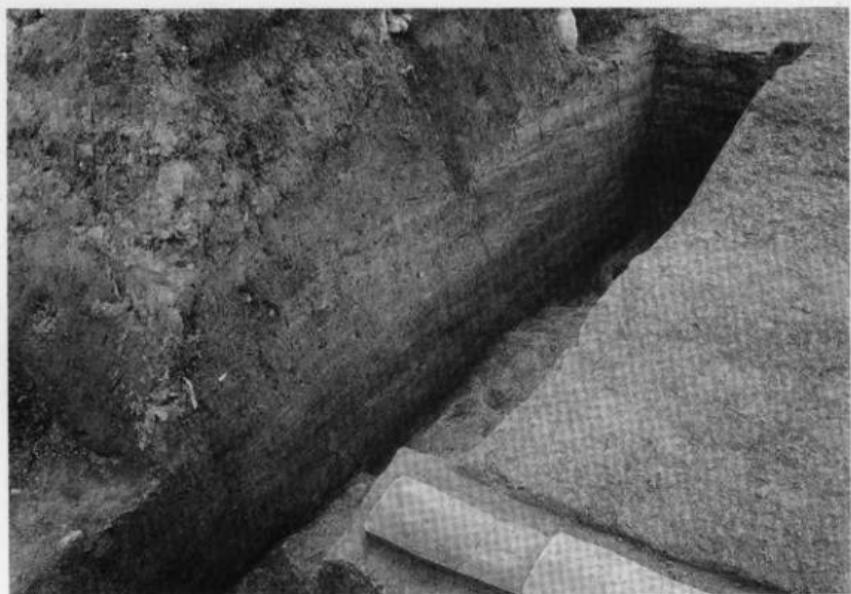
第4次調査 SB 001基壇の版築と旧土壇の状態（北東から）

基壇積土は比較的軟かな暗褐色土層に覆われている。これが旧表土で調査区の全面に及ぶ。この旧表土は基壇の東西断面で明らかなように積土の両端の内側から傾斜している。昭和33年に小田富士雄氏が般若寺で土壇を撮影されている（図版9一下）。それに比較するとやや隆起が低いが、傍らに立つ樟樹の形状からみても、この基壇であることは疑いない。つまり般若寺の土壇の消失は削平ではなく、盛土によるものであり、これは他の遺構の遺存に希望を抱かせるものもある。

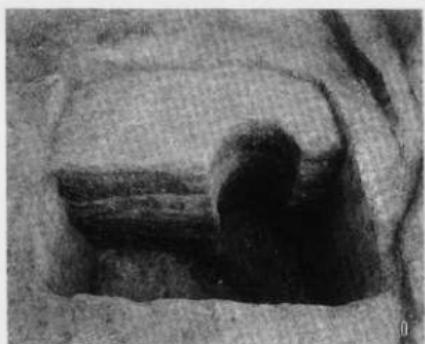
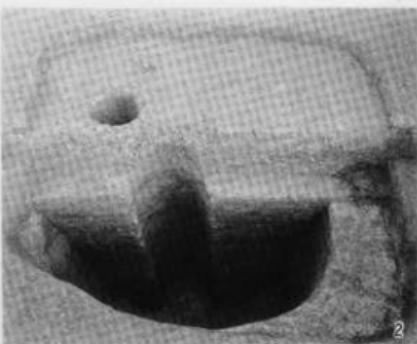
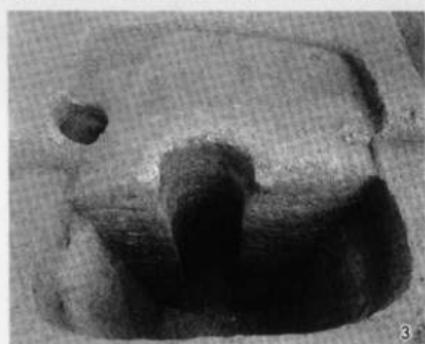
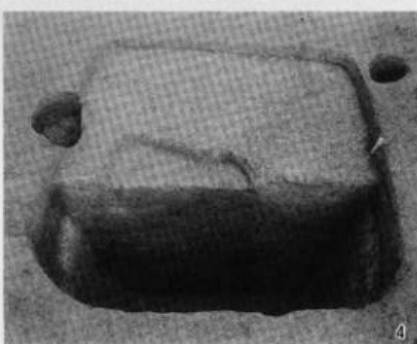
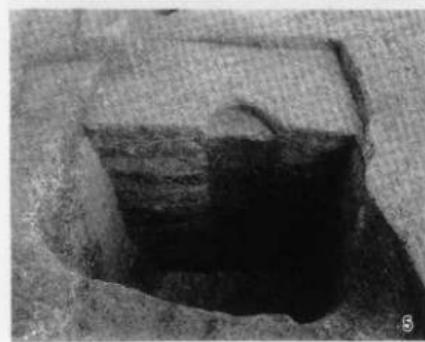
SB010柱掘形  
1～4 北第1列（西から東へ）  
5 北第2列
