巖

— 寺域編 —

九州歴史資料館

1. 本書は、昭和45年度（1970）から福岡県が国庫補助を受け、九州歴史資料館が発掘調査を実施した観世音寺の正式報告書—寺域編—である。

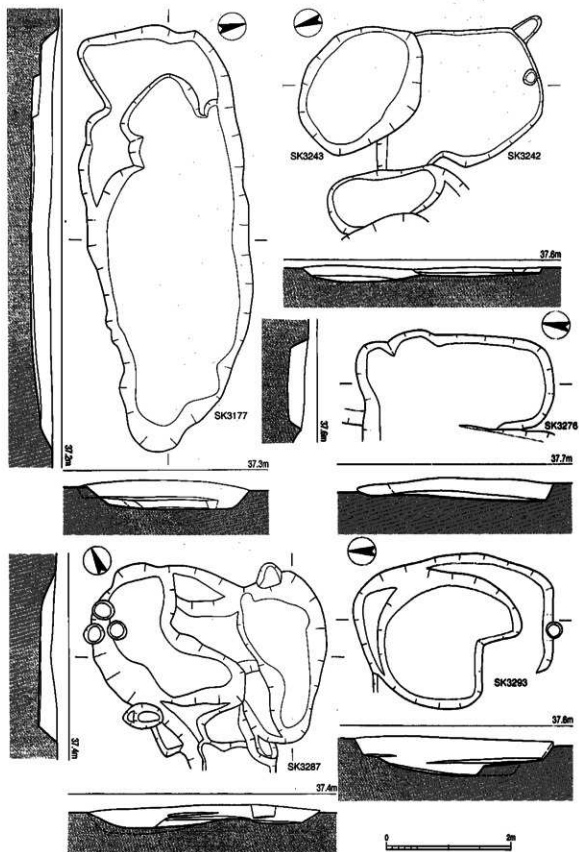
Fig. 77 南边城土坑实测图⑨ (1/60)

S K 3251 (Fig. 78)

第111次調査区の南端に位置し, S B 3366と重複する。南壁は調査区外にある。平面形は隅丸方形を呈し, 東西幅1.36m, 深さは0.38mで, 底面は東側に下がっている。
