こう ふ じょう あと
甲 府 城 跡

甲府城周辺地域活性化実施計画に伴う山梨県民会館跡地周辺
埋蔵文化財確認調査報告書

2020.3

山梨県教育委員会
山梨県県土整備部

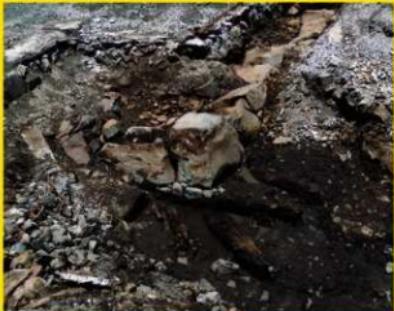
なかでも1号トレーニチで検出された石垣は、出隅とよばれる石垣の角の部分であり、石垣の一番下に積まれる根石が残っていました。また、根石の直下には石垣の沈下防止のための胴木が確認されています。この胴木には、木杭が打ち込まれている部分が複数あり、胴木の変状防止のために設置されたものと考えられます。

1号トレーニチ 石垣と胴木

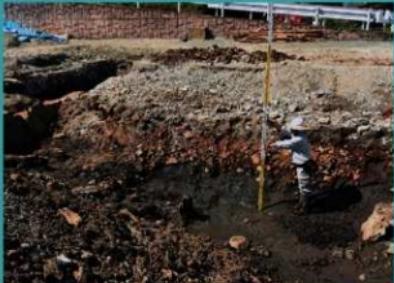
堀底は石垣から堀の中心部である東側に向かって傾斜しており、最も深い部分では地表下約2.35mの深さになります。

堀の上部には石垣を構成していたとみられる1m大の安山岩もみつかっており、昭和初期に石垣を解体し、一の堀を埋め立てた状況がみてとれます。

1号トレーニチの堀

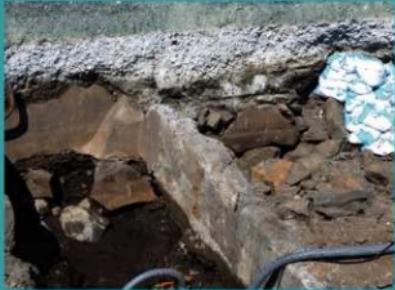
7号トレンチからは、最大高さ約0.95mの甲府城築城期に築かれたと考えられる野面積み石垣がみつかっています。

この石垣は腰石垣とよばれ、7号トレンチの西隣に現存する甲府城築城期の石垣の変状を防止するために設置されたものと推測されます。

7号トレンチ 腰石垣

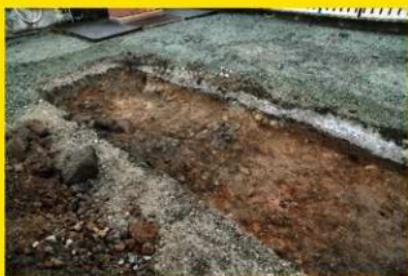
石垣や階段は、昭和初期以降に解体されてしまい、8号トレンチの南端部では安山岩の岩盤が表土層の下にみられました。この安山岩岩盤の北側には、しまりが極めて強い造成層が地表下約1.8m以上堆積しており、かつて深い谷状の地形であった8号トレンチ付近を埋め立て、その上に石垣を築いていた状況がうかがえます。

8号トレンチ 岩盤

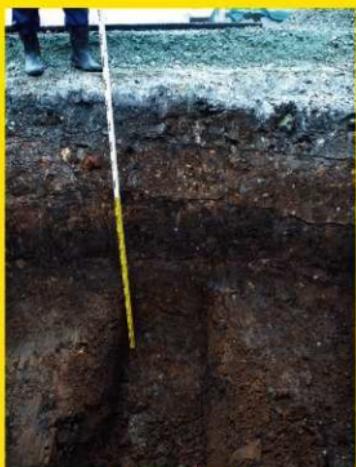
8号トレンチ 造成層

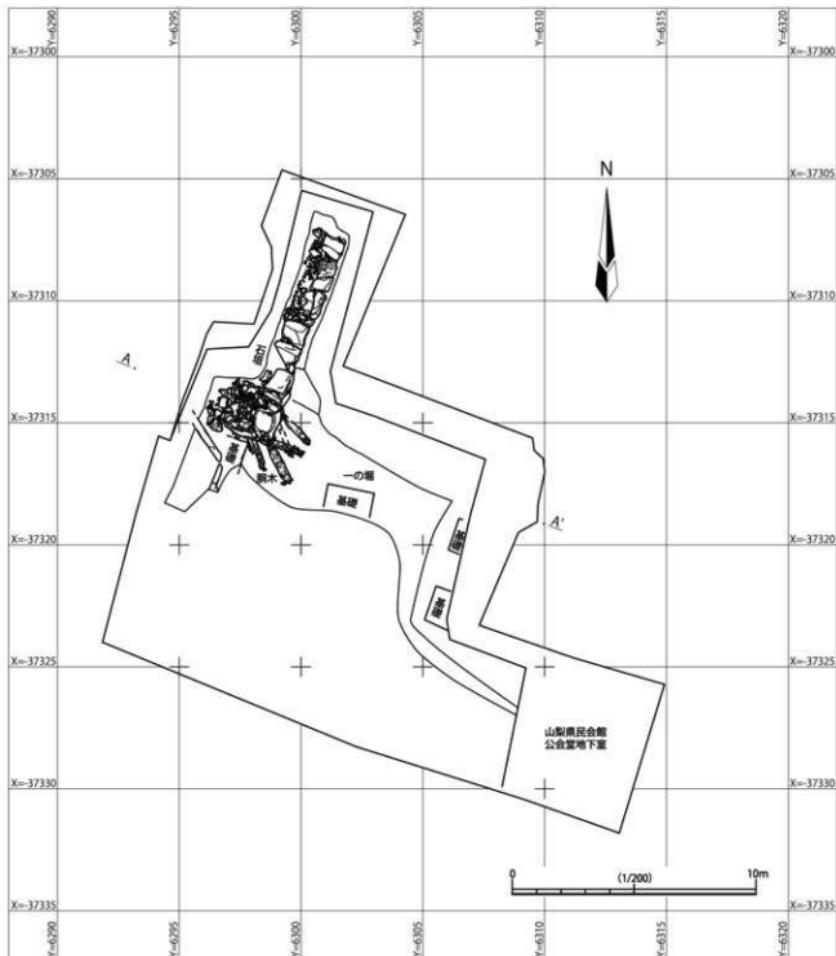
第6図 1号トレンチ全体図

当該地は、江戸期の絵図においては、甲府城一の堀に面する石垣の出隅が描かれた地点にあたる（第4図）。この石垣は、昭和初期に解体され、以後、山梨県民会館公会堂や山梨県庁東側駐車場として使用されていた。今回の確認調査では、昭和初期の石垣解体以降、詳細が不明のままとなっていた石垣出隅の位置・残存状況等を確認することを目的とした。確認調査により、石垣出隅およびその下部に敷設された胴木、一の堀が確認されている（第6図）。

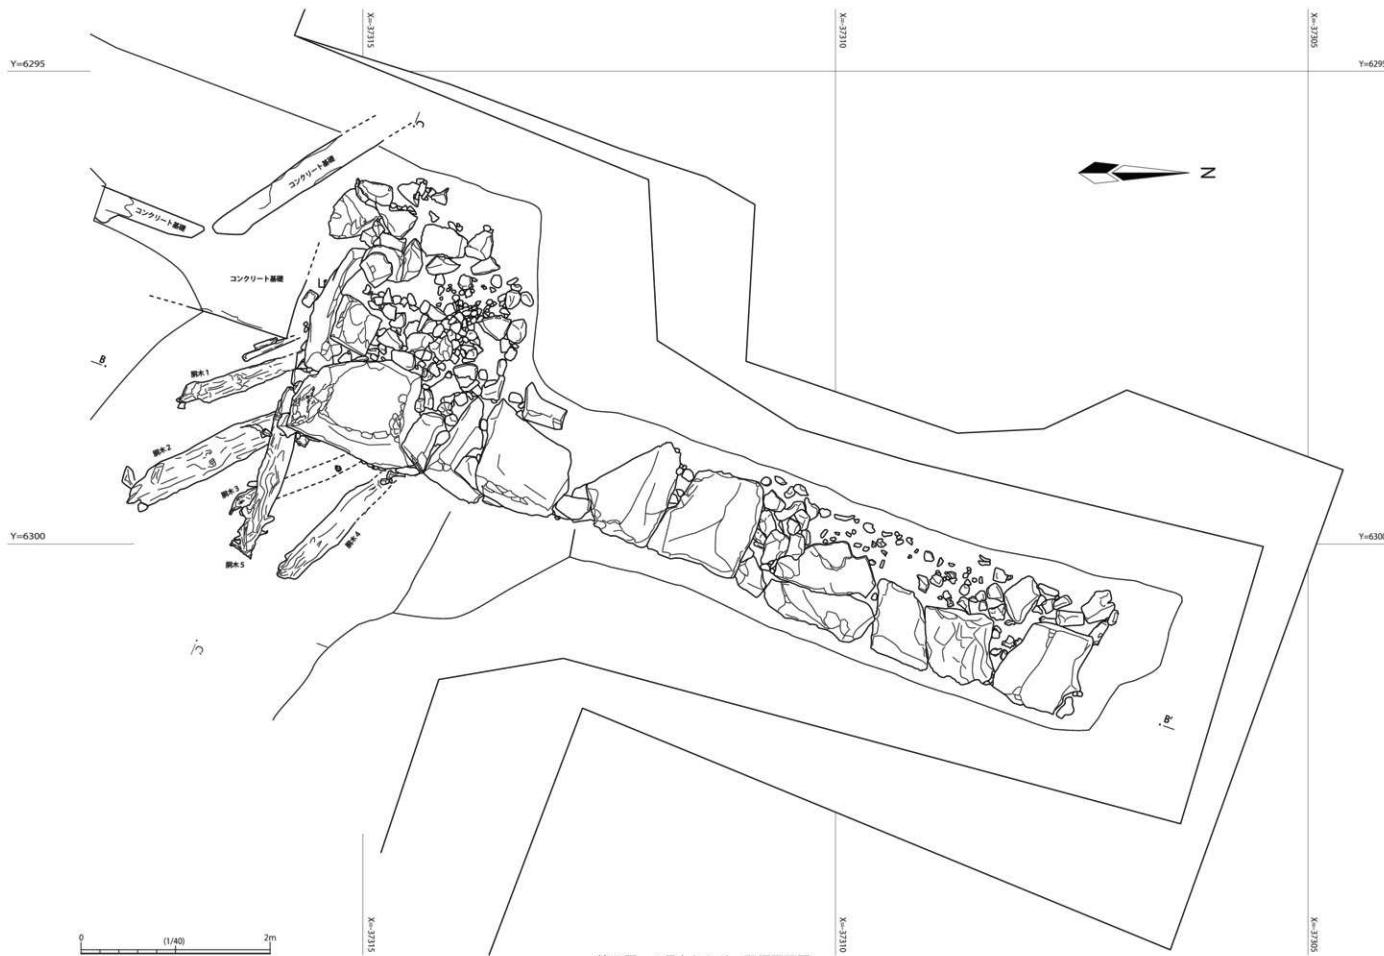
第7図 1号トレンチ 石垣平面図

トレント北西部において、山梨県民会館公会堂コンクリート床下の地表下約1.2mの地点より、石垣の出隅部を確認した。石垣の規模は、東面石垣は南北約9m、南面石垣は東西約2.1mであり、南面石垣の西側は山梨県民会館公会堂の基礎により破壊されている。いずれも石垣基底部である根石部分のみであり、最大高は約1mである。東面・南面とも、自然石を多用する野面積みであり、出隅部の築石は（石材No E1・S1）には、ノミによる加工痕跡が見られるほか、幅約12cmの矢穴もみられるなど、甲府城築城期の石垣の様相を呈す。なお、南面の石材No S9にも矢穴がみられるが、幅約9cmと狭く、昭和初期の石垣解体時または昭和30年代の山梨県民会館公会堂建設時に穴が穿られたものと考えられる。石垣側面には水平方向の黒色変色帯がみられるが、背面の裏栗上部や近代以降に移動させられた石材にも黒色の変色がおよんでおり、昭和初期の石垣解体以降、土中に埋もれているなかで変色したものと考えられる。

石垣下、地表下約1.3mより計5本の樹木が検出された（樹木1～5）。樹種はいずれもマツであり、いずれも石垣下に伸びているため全長は不明であるが、太さは20～40cmである。

樹木1～4は石垣に対し斜め方向に配置し、樹木1～3の上に樹木5を南面石垣と平行方向に配置している。樹木2・3・4にはホゾ穴が穿たれ、さらにホゾ穴内には木杭が打ち込まれている。樹木2に打ち込まれた木杭は、樹木5との交差部分にある。

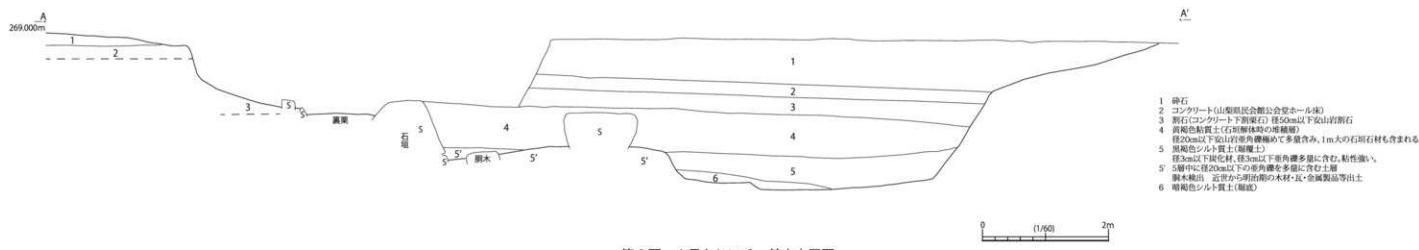
第8図 1号トレンチ 基本土層図

1号トレントの全域において、地表下約0.7mまでの碎石層（1層）下に、山梨県民会館公会堂コンクリート床（2層）および割栗石層（3層）が約0.5mの厚さで堆積する。3層下は、北西部では石垣および石垣裏栗が、それ以外では昭和初期の石垣解体時の堆積層（4層）が約0.65mの厚さで、4層下には一の堀覆土となる黒褐色シルト質土（5層）が約0.4mの厚さで堆積している。また、5層下には一の堀の堀底となる暗褐色シルト質土層（6層）が堆積している。なお、トレント南東部は山梨県民会館公会堂地下室により、4～6層が破壊されている。

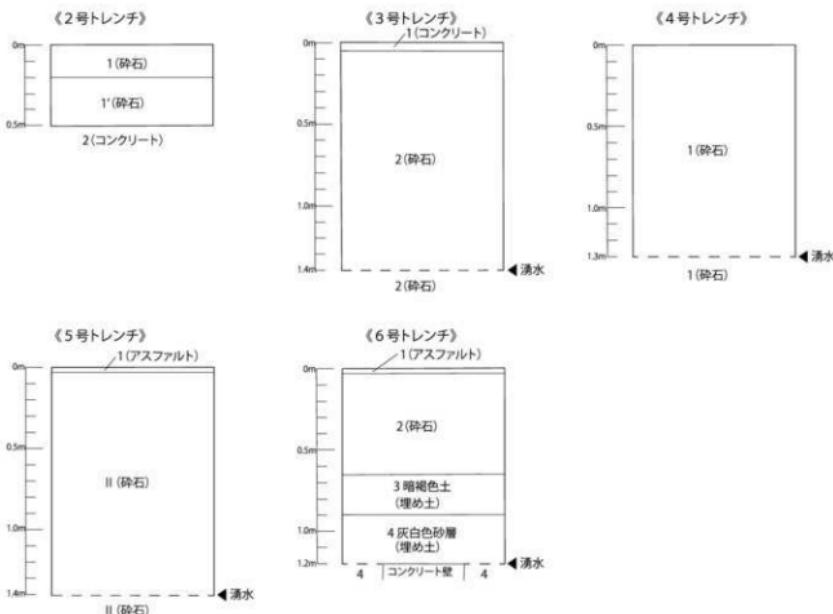
第12図 2～6号トレンチ土層模式図 (S=1/30)

確認調査により、2号トレンチでは地表下約0.5mの地点で山梨県民会館公会堂の基礎コンクリートを確認し、3～6号トレンチにおいては、山梨県民会館基礎撤去後の埋土層である碎石を地表下1.1～1.4mまで掘削したところ、著しい湧水を確認した（第12図）。

それ以上の掘削は各トレンチに隣接する歩道等に何らかの影響を及ぼすおそれがあることから、掘削を断念し、発生土にて埋め戻しをおこなった。

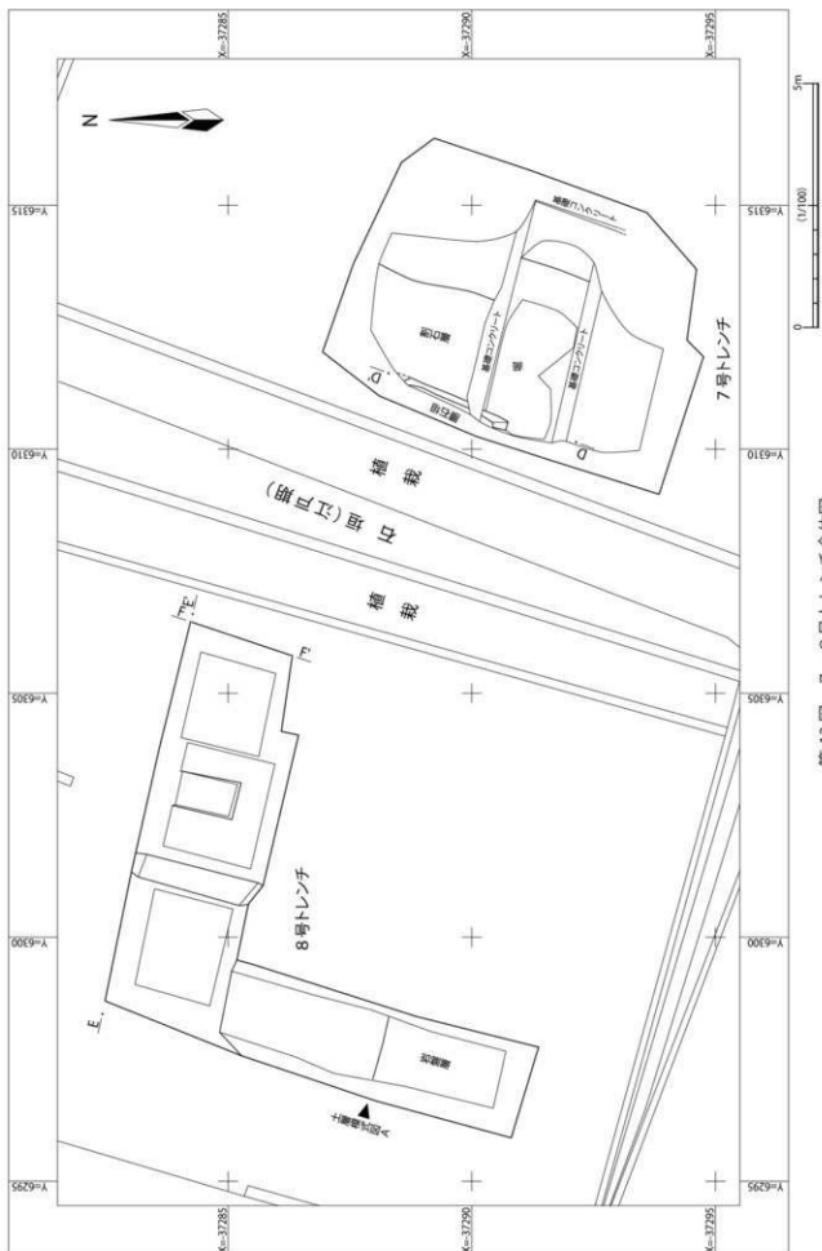
第13図 7・8号トレンチ全体図

7号トレントの全域において、地表下約0.5～0.7mまで碎石層（1・2層）が堆積するが、その下部は、トレント中央部においては、東西方向に伸びる2つのコンクリート基礎が、地表下約0.65mの深さにある（第13図）。このコンクリート基礎は、昭和30年代以降にトレント東側に建てられていた舞鶴会館に付属する施設の基礎と思われるが、平面図等の詳細記録は残っておらず構築時期やどの建物のものであるか等の詳細は不明である。この2つのコンクリート基礎の東西部は、トレント東西端に南北方向のコンクリート基礎があり、東西南北のコンクリート基礎に囲まれた小部屋状になっている。

トレント西壁において、地表下約0.9～1.2mの地点より腰石垣を確認した。1.層序において前述したコンクリート基礎による小部屋状の空間内に隅角部があり、北側は昭和初期以降に解体されたと思われる。残存する規模は、最大高約0.95m、南北約2.3mであり、根石を含め最大2段の築石が積まれている。自然石を多用する野面積みであり、甲府城築城期の様相を呈す。根石直下には、胴木は確認されていない。

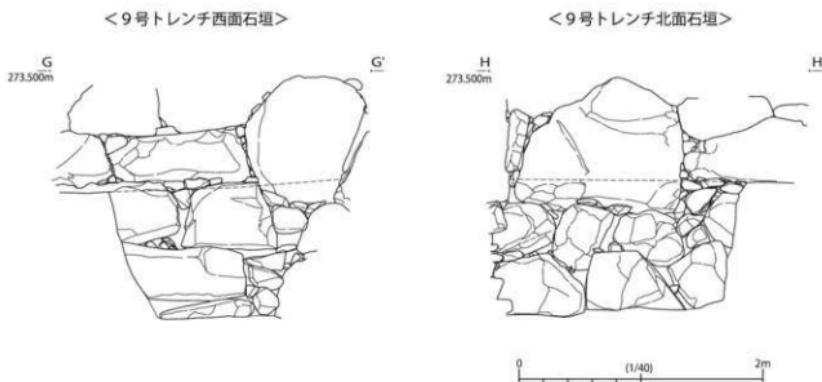
第 17 図 9号トレンチ石垣立面図

地表下0.4mまでは植栽帯腐植土層が堆積し、その下部には、昭和30年頃の埋め土層である褐色土層が地表下1m以上堆積している。また、トレント西面および北面には江戸期の石垣が構築されている（第17図）。

9号トレント西面および北面において、地表面または地表下約0.3m以下に江戸期の石垣を確認した。いずれも自然石を多用する野面積みで積まれており、甲府城築城期の様相を呈している。

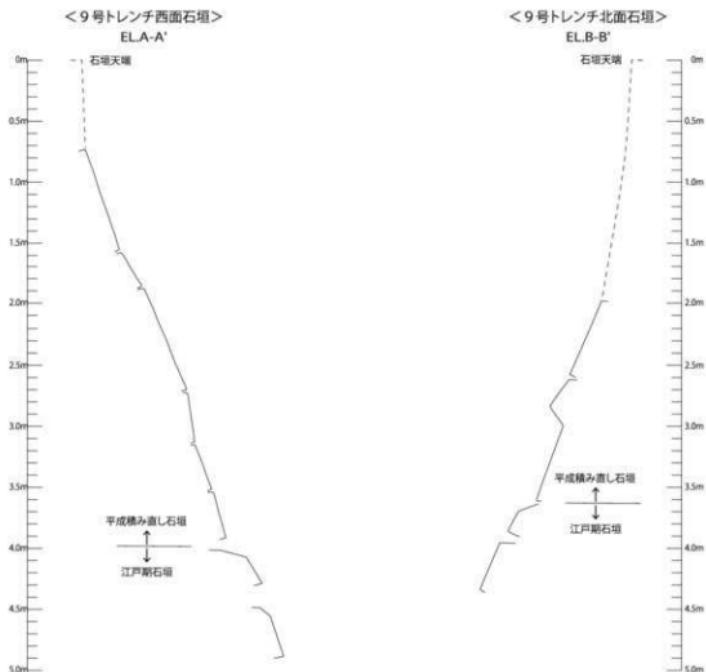
第 18 図 9号トレンチ石垣横断面図

平成5年以降の整備石垣（以下「平成石垣」という。）と江戸期の石垣の取り付け状況については、北面石垣では、築石の傾斜角等、特に問題点は認められない。しかし、西面石垣では、築石の傾斜角が、江戸期の石垣が67～77°であるのに対し、平成石垣は75～83°となっており、平成石垣部分に孕み出しがみられる（第18図）。

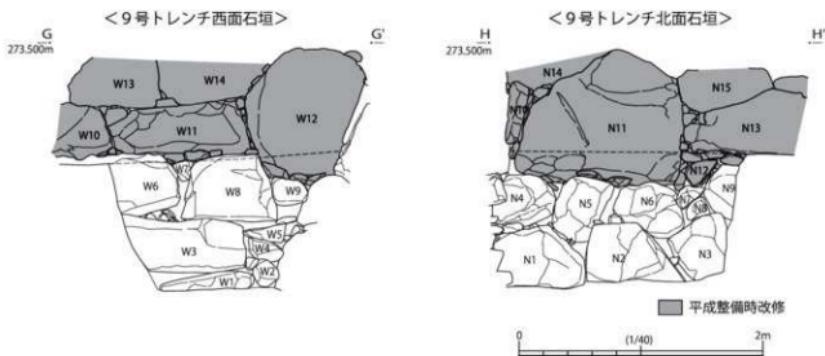
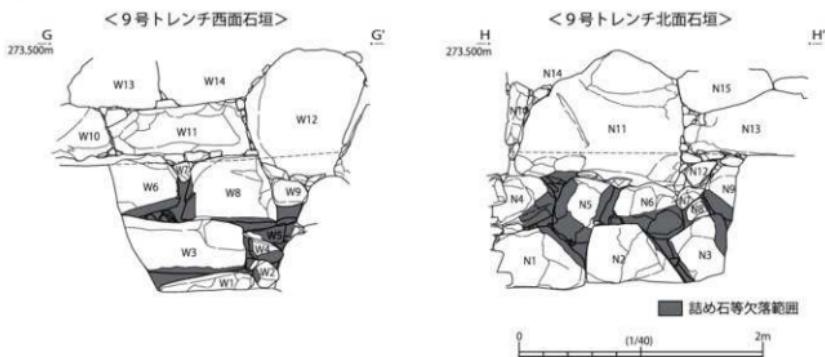
第19図 9号トレンチ 石垣改修・欠落状況図

江戸期の石垣は、西面・北面ともに、詰め石が欠落している状況であり（第19図欠落状況）、特に北面石垣においては、一部の築石（石材No N4・N5）が、詰め石の欠落により本来ある位置からずれ落ちている可能性がある。また、北面石垣においては、築石にクラックや割れがみとめられており、今後、タマネギ状剥離が発生する可能性もある。

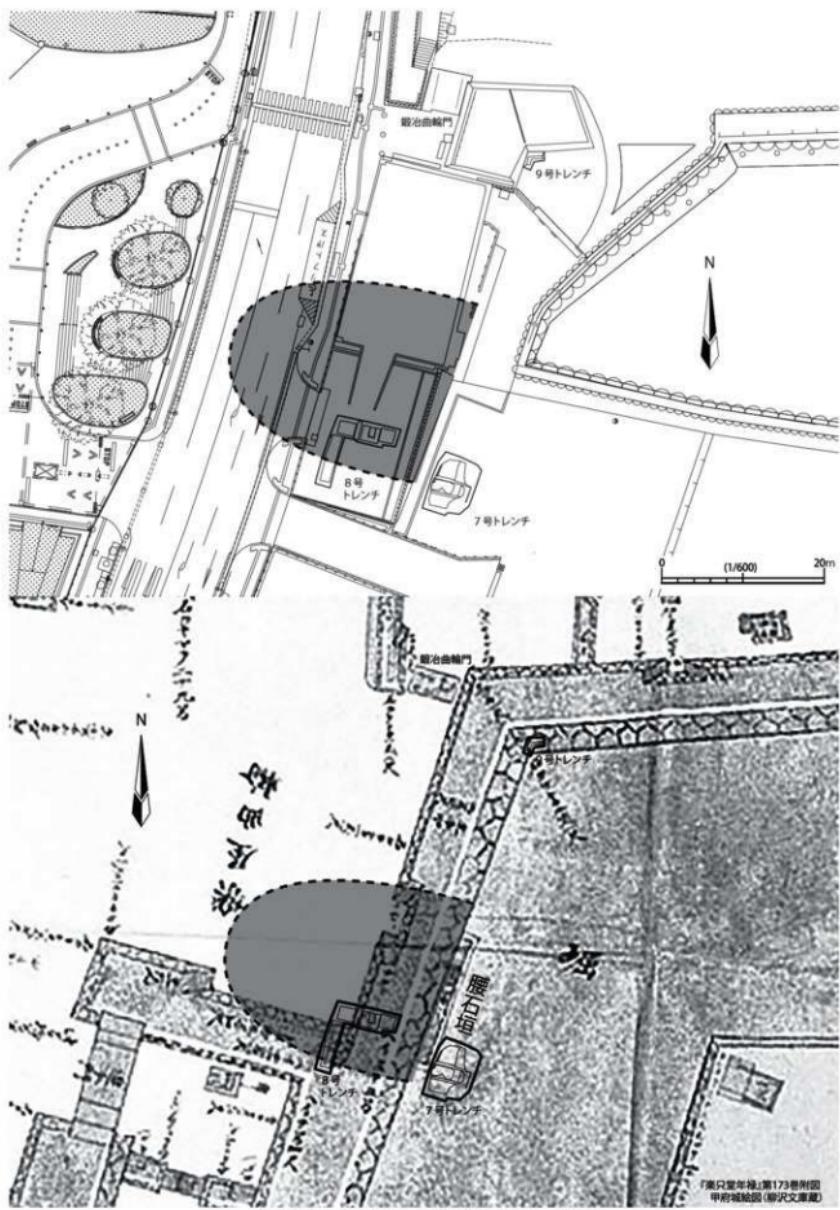
第20図 甲府城跡 旧谷状地形イメージ図

8号トレンチでは、甲府城一の堀に面する石垣の背面石垣や石階段の存在が推定された。しかし、それらは全て解体されており、トレンチ南西部では岩盤層が地表下約0.4mより堆積し、岩盤層以北では造成層が地表下1.8m以上まで堆積している状況であった。造成層中には岩盤腐粒が混在し、また、突き固めたかのようにしまりが強いものであるため、自然の要因による堆積ではなく、人為的に堆積させたものと考える。8号トレンチの北側約40mの地点にある鍛治曲輪門周辺石垣の解体修理に伴う発掘調査（平成5年度）では、石垣根石が岩盤上に据えられている状況が確認されている。これらの状況から推定すると、8号トレンチ南西部の岩盤から、北限は不明なもの、鍛治曲輪門の南側までの間に、かつて谷状地形が存在しており（第20図）、その谷状地形を埋めるために造成層が構築されたものと思われる。

8号トレンチ検出の造成層と他の遺構との関連性については、造成時期は現段階で不明確ではあるが、8号トレンチ西側の甲府城築城期の様相を呈する石垣の背面盛り土としての機能を有している。また、7号トレンチで確認された腰石垣と造成層ではその南端部がほぼ一致しており（第20図）、なんらかの関連性が想定される。平成2・3年度に実施された地中レーダー探査結果では、甲府城鍛治曲輪南側の一の堀に面する石垣付近における沢・凹地状の地形の存在をしめすとともに、「沢状地形の底部に見られる砂・粘土の混合するシルト質土は、流动化しやすい地盤と考えられる。石垣の崩壊については、特異な雨の状況ではそれらのシルト質土が滑ったことも一要因として考慮する必要がある」という見解がしめされている（山梨県教育委員会・山梨県土木部 1992）。平成2・3年度に実施された地中レーダー探査結果による見解を踏まえると、8号トレンチの調査により存在が推定された旧谷状地形においても同様の状況化において石垣の変状が発生することも考えられ、7号トレンチ検出の腰石垣は、石垣の変状を防止するために、旧谷状遺構の前面に構築されたとも考えられる。

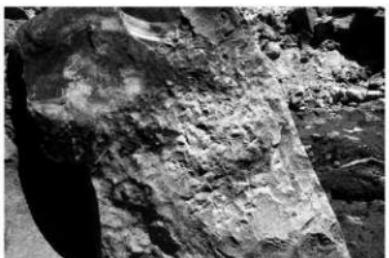
1号トレーニング石垣隅角部のノミ加工痕

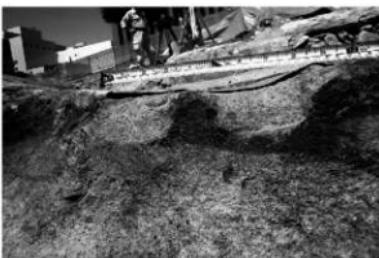
1号トレーニング石垣隅角部の矢穴

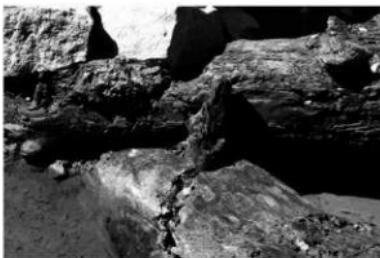
1号トレンチ胴木木杭 南から

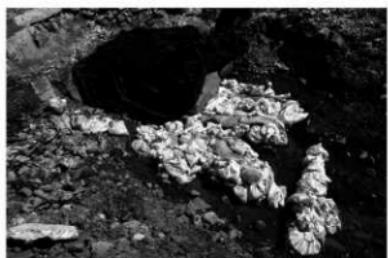
1号トレンチ胴木保護状況 南東から

<1号トレーンチ>胴木：スポンジおよびビニールシートで養生後、周囲に土嚢を設置し、山砂にて埋設（※）

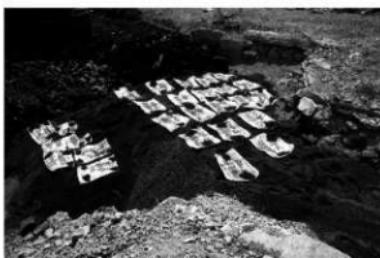
1号トレンチ石垣山砂による保護状況 北東から

石垣：直上に寒冷紗を敷設後、山砂にて埋設（※）
