# 東北大学埋蔵文化財調査年報4・5

東北大学埋蔵文化財調査委員会  
1992

## 1986年度調査遺跡（年報4）の概要

仙台城二の丸跡第7次調査地点（NM7）

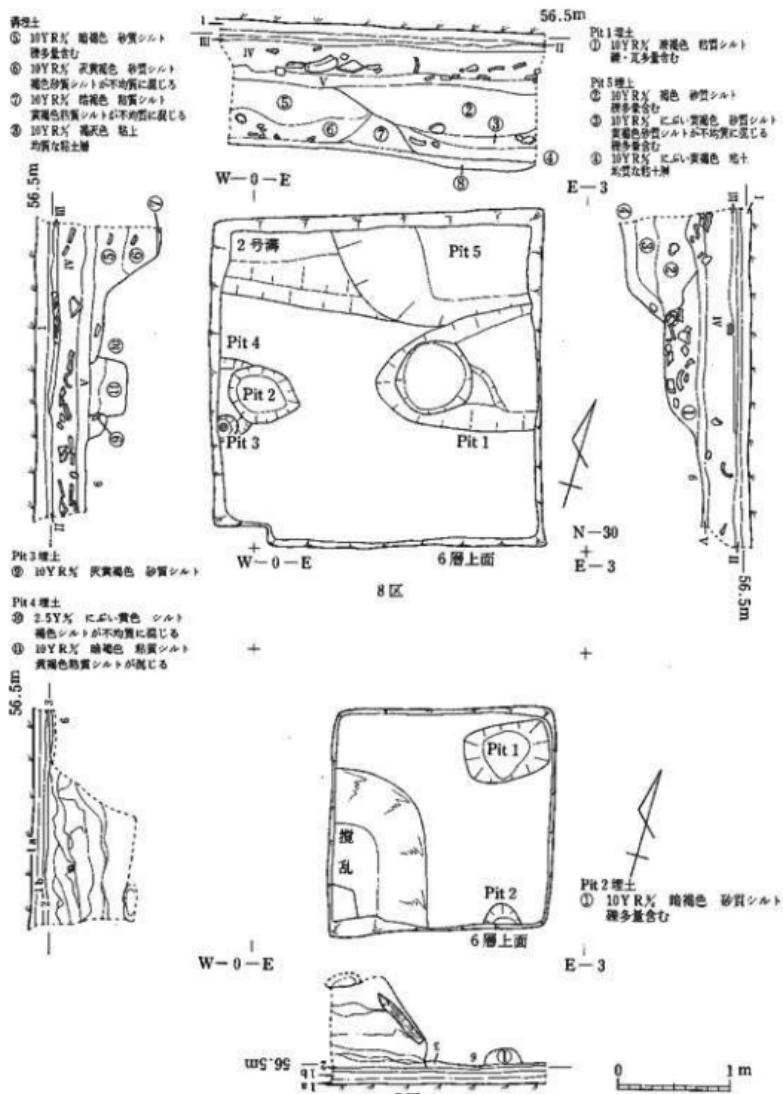
図11 第7地点7区・8区平面図・断面図

Fig. 11 Plans and cross sections of Grid 7 and 8 at NM 7

8区のピット1は、瓦溜めともいえる、瓦が多量に含まれる深さ50~60cmの橢円形のピットである(図11)。また、3層、IV層の整地層を中心として瓦の出土が多かった。特に、2区、3区、9区、10区では、人頭大の砾とともに瓦が集積していた(図8・9・12)。

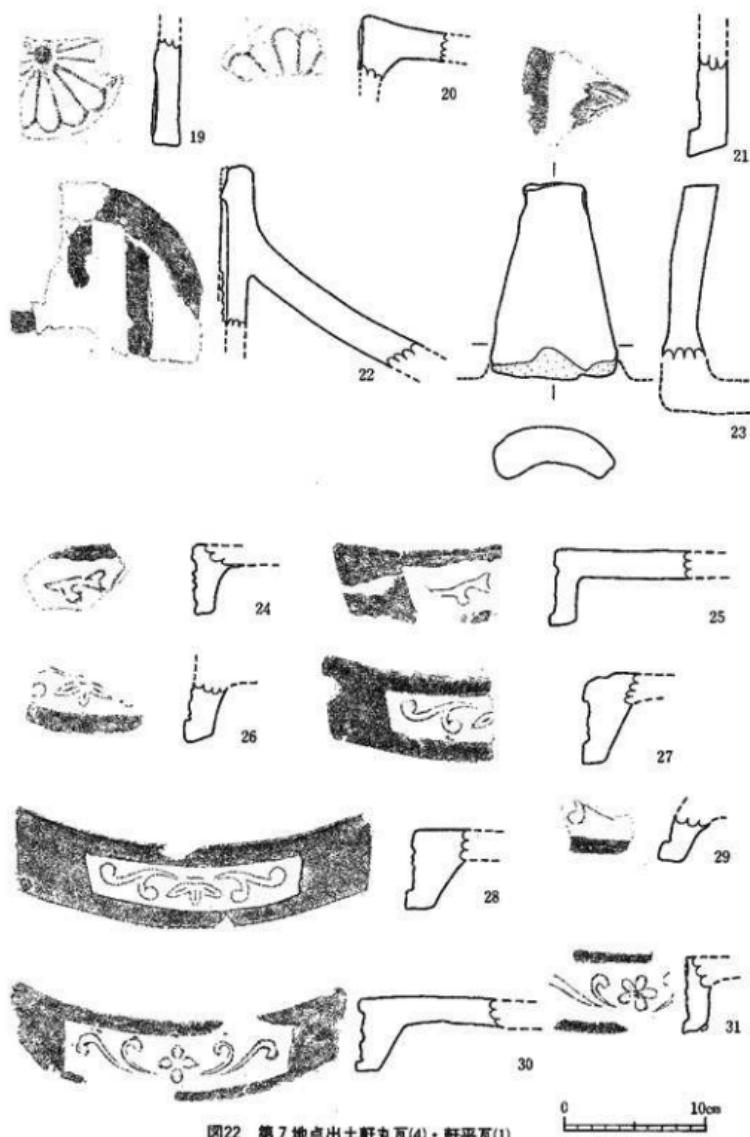
图22 第7地点出土軒丸瓦(4)・軒平瓦(1)

Fig. 22 Round eaves tiles and flat eaves tiles from NM 7

直径約120mmの瓦当で、大きさから菊丸と推定されるものが、2区3層と5区3層に各2点みられる（図21・22—17～20）。瓦当部を欠いているが、大きさから菊丸の丸瓦部と推定されるものが8区IV層より3点出土している（図22—23）。同じく組棟に使われる輪迫いと比べると量が非常に少ないので、輪迫いと同じ屋根には使われなかつた可能性もある。

I 唐草+三枚筈：破片だが、唐草の形が、三枚筈を組合せた表採品の軒平瓦（図38-98）、仙台城三の丸出土の軒平瓦の文様と共通し、かつ箇文の一部が確認できる（図22-24・25）。

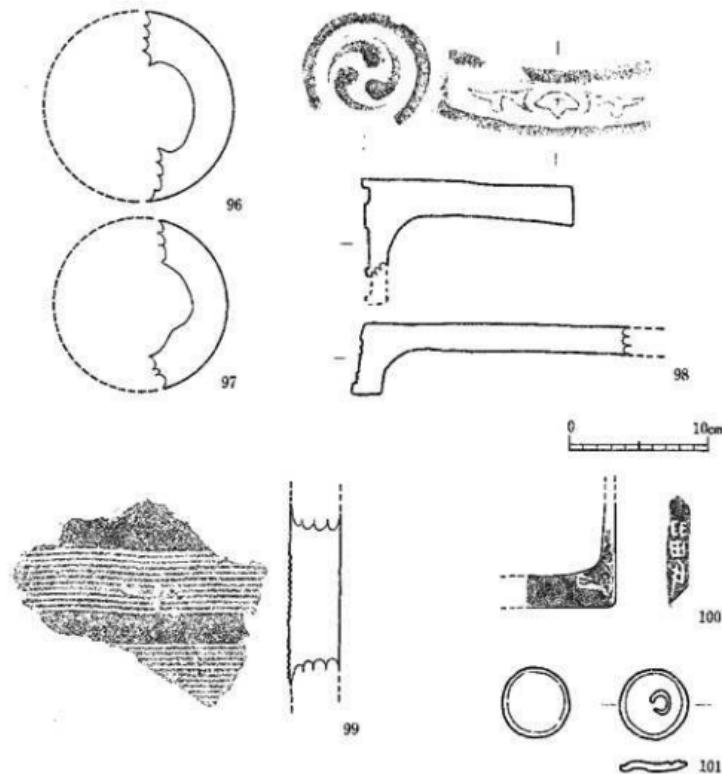
図38 第7地点出土棟瓦・装飾瓦・その他の遺物  
Fig. 38 Various roof tiles and other implements from NM 7  
Mid. of 19c.

図	種類	地区	層・遺構	図	種類	地区	層・遺構
89	伏聞瓦	G 4	第1埋1	96	装飾瓦	G 10	III 層
90	〃	〃	〃	97	〃	G 11	IV 層
91	〃	〃	〃	98	軒棟瓦	不明	不明
92	〃	〃	〃	99	筋目付瓦	G 11	III 層
93	〃	〃	〃	100	印	G 8	V 層
94	道具瓦	G 10	II 層	101	銅製ボタン	G 11	IV 層
95	〃	G	不明

種類が判別できるものは、釘、かすがい、ボタン、キセルが主である（表12）。ほとんどが細片もしくは腐食の著しい物で、計測・図示できない。釘については、8・9区でIV層までは西洋釘が確実に含まれている。ボタンは、第2地点に類例がある（東北大学埋蔵文化財調査委員会 1985 p. 99）。表面と裏面をつなぎ合わせた真鍮製の中空のもので、陸軍の軍服のものであろう（図38-101）。

硯の破片2点が出土している。そのうち1点は側面を印に転用したらしい。彫られた字は「羽田印」だろうか。表にも彫りかけて失敗した字が残っている（図38-100）。また、江戸時代～明治時代の整地・客土層から縄文時代以前と考えられる石器3点（メノウ製ビエス・エスキュー、

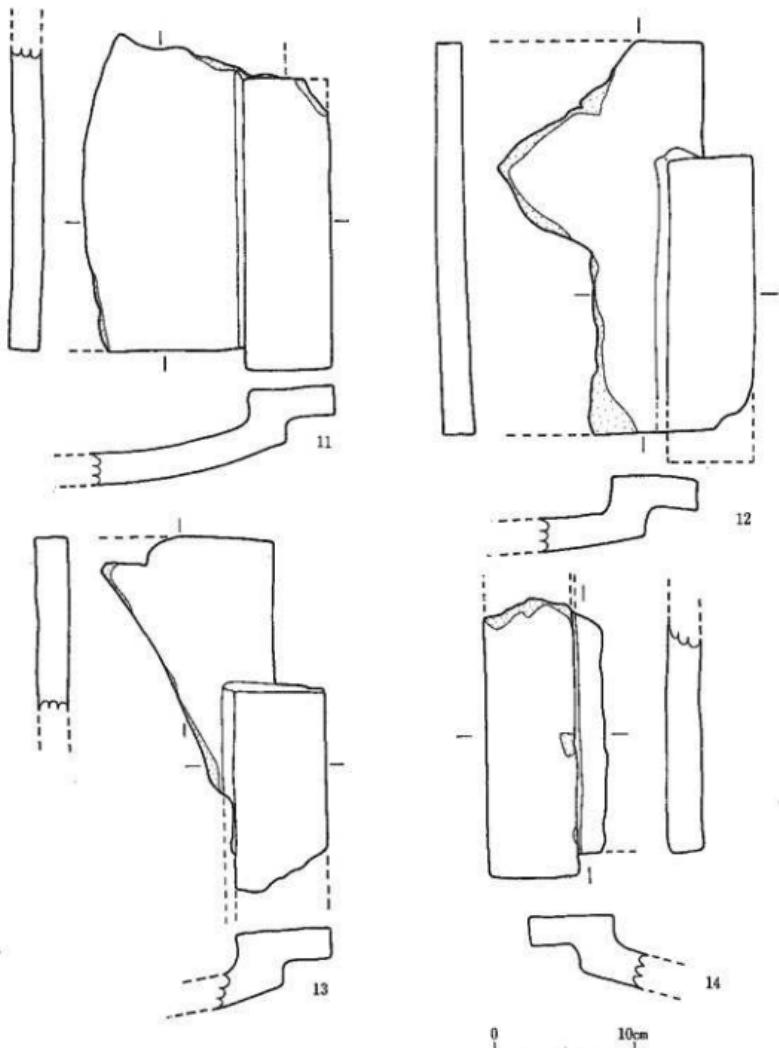
図75 第4地点出土棟瓦(2)  
Fig. 75 Pan tiles from NM 4 (2)

図	種類	細分	地区	層・遺構	図	種類	細分	地区	層・遺構
10	线瓦	I a	42区	ピット10埋土	13	线瓦	I b	44区	ピット10埋土
11	"	"	43区	"	14	"	I c	43区	"
12	"	I b	44区	"

I類：幅約60mmの板状の棟を貼付けたもの。完形品は無く、Ia類は約15mmの頭の突出部分を持つ破片（10・11）。Ib類は逆に尻の切込み部を持つ破片で、切込み長が80~100mmと長いことから、ここに棟の瓦が組み合うと考えられる（12・13）。Ia・Ib類が同じ型の瓦の破片とすると、長さ約280mmで、幅は棟を欠いた破片1点（15）から約280mmと推定される。Ic（14）・Id類はそれぞれIa・Ib類の右棟瓦である。

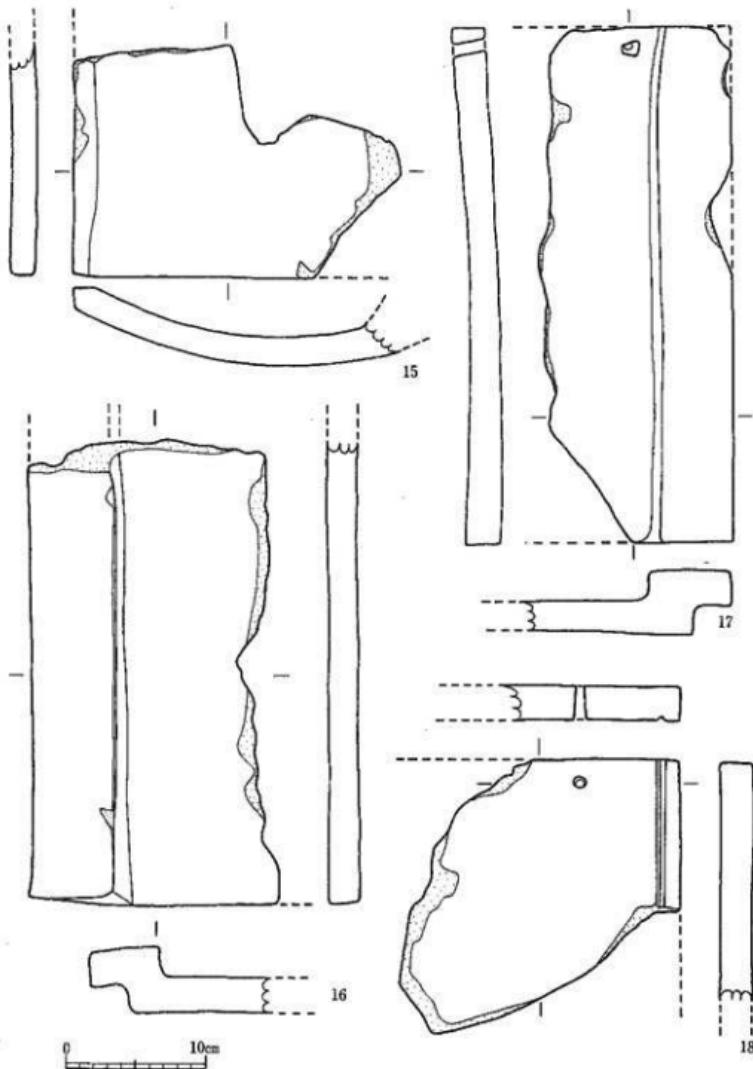
図76 第4地点出土瓦(3)  
Fig. 76 Pan tiles from NM 4 (3)

図	種類	細分	地区	層・造構	図	種類	細分	地区	層・造構
15	瓦	I	43区	ピット10埋土	17	瓦	II b	43区	ピット10埋土
16	"	II a	"	"	18	瓦	II c	"	"

II類：第6地点（東北大学埋蔵文化財調査委員会 1990）との比較から擲棟瓦と推定される（図79上段の復元図）。棟側の棟の一端が薄くなり、棟の構造を受けるようになっている。完形品は無いが、尻側に釘穴、差込み部に水切り溝を持つと推定される。Iia類は右棟10、Iib類は左棟10。Iic類は差込み側の破片である（18・19）。個体数はIia類3点、Iib類1点、Iic類1点である。釘穴だけ、水切り溝だけの破片は抽出しなかったので、実際にはII類の数はもっと多いと考えられる。
