# 史跡 生目古墳群

—保存整備事業 発掘調査概要報告書V—

2004

宮崎市教育委員会

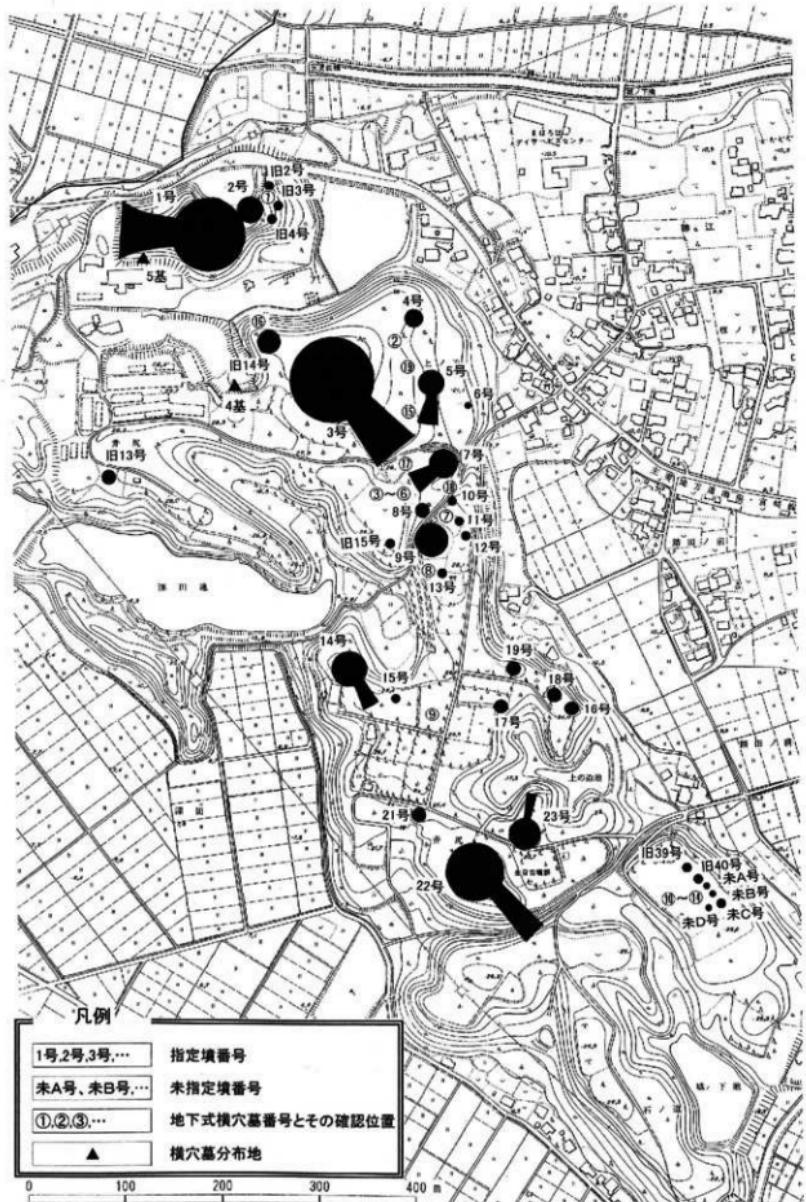
第2図 古墳群配置図(1/5,000)

古墳群は現在跡江丘陵上に前方後円墳7基、円墳20基、丘陵下に2基の計29基の高塚古墳が所在する他、発掘調査等で確認された円墳7基、横穴墓9基、地下式横穴墓14基により構成される。丘陵上に造営された高塚古墳及び地下式横穴墓のうち、1・2・旧2～4号墳、地下式横穴墓の6基は、跡江丘陵北側に谷を挟んで対峙する独立丘陵に立地する。また横穴墓は、1号墳前方部南側側面に5基、3号墳後円部西側の崖裾に4基構築されている。また、現古墳番号は1～23号(20号は欠番)までの22基の古墳にのみ付してあり、指定時の番号とは異なる。

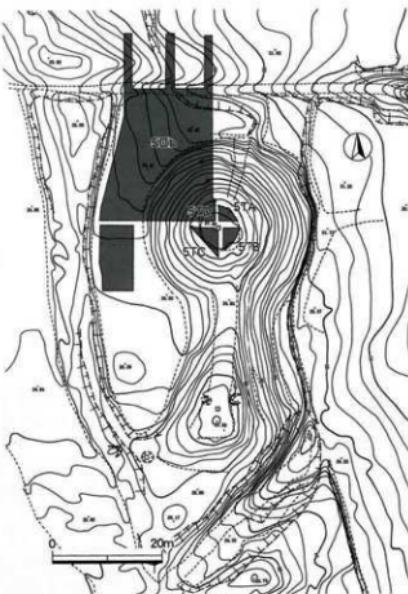
第4図 平成14年度調査区位置図(1/900)

本年度は2箇所で調査区を設定した。

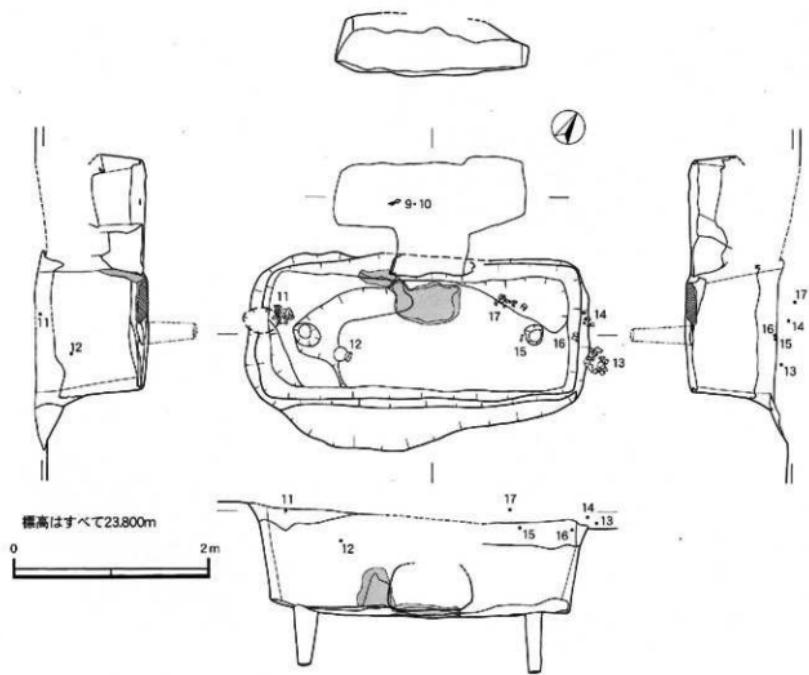
第7図 19号地下式横穴墓実測図(1/50)

後円部周溝外側では地下式横穴墓が確認された。構築位置周囲の平坦な地形は後後に改変を受けしており、原地形を留めていない。地下式横穴墓は竪坑を5号墳後円部側、玄室をその外側に向かつて構築しており、羨門から玄室にかけての殆どの天井が崩落した状態で検出された。竪坑、玄室ともにシラス堆積土まで掘り込みが見られる。竪坑は幅3.5m、奥行き2.0m、現状の深さが120cmを測り、長方形を基調としたプランを呈する。竪坑床面は平坦に近いものの僅かに中心に向かって下っている。また、竪坑東壁、西壁それぞれ25cm中心側でピットが確認された。東側ピットは直径20cm、深さ65cm、西側ピットは直径30cm深さ60cmを測る。竪坑底面から5cm程立ち上がって羨門が設けられており、幅85cm、高さは天井が崩落しているが、推定で約50cmを測る。竪坑内埋土は最上層が黒色土の自然堆積層でそれ以下は不純物が多く混入するシラス土、褐色のローム土、黒色土が塊り状に堆積する。玄室は幅195cm、奥行きが65cmを測り、長方形の平入プランを呈する。天井は玄室両側で僅かに遺存しており、西側隅付近で50cm、東側で30cmを測り、西側が高くなる。床面は両側が中心部より僅かに上がる。また、羨門付近の竪坑内からは純度の高いシラス土の板状の塊が出上した。このシラス塊は羨門西側袖付近の竪坑壁に貼りついた状態のものと羨門正面で厚さ15cmの板状のものが確認された。羨門を板閉塞の支えに使用したものか、もしくはシラス塊そのものを閉塞に使用したと考えられる。遺物は玄室内の中央部からやや西側で鉄鏃が2点重なった状態で出土しており、刃先は中心部を向いている。また、竪坑周囲から竪坑埋土最上層内では土師器の小型の甕、壺、高杯が出土している。埋葬後、意図的に竪坑を埋め込んだのであれば竪坑内すべてを埋めていたと考えられ、竪坑埋土の最上層に自然堆積層は生じないと考えられる。このことを、竪坑内で確認されたピットを加味して想定すると、埋葬後も竪坑は埋められることなく、竪坑開口部分に木蓋をして閉塞し、その木蓋を安定させるための棟木を支えるための柱痕がこのピットであり、木蓋の上には封土(マウンド)を施し、その周囲で祭祀を行ったと考えられる。時間の経過によって木蓋天井が腐食し、陥没してマウンドの土が流れ込んだが満たされることなく、その後、周辺に配置された供献土器が流れ込んだものと想定したい。

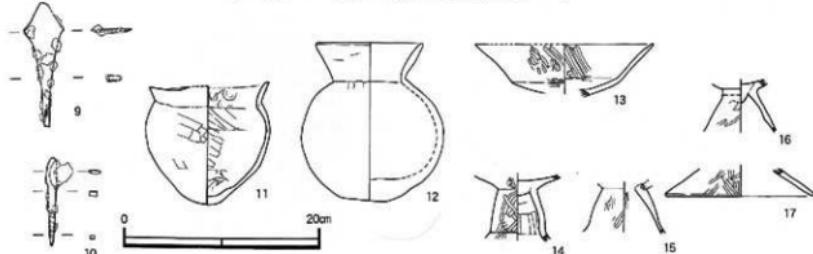
第8図 19号地下式横穴出土遺物(1/5)

9~15は19号地下式横穴墓出土遺物で、9・10の鉄鏃は玄室内より、11~15は竪坑最上層自然堆積土内及び竪坑周辺から出土している。11は小型の甕で丸底を呈する。12は小型壺で球形の胴部を持ち、底部は平底気味になる。高杯は1・2同様いずれも短脚で、14・15はエンタシス状を呈する。13は杯部で僅かに屈曲部をもって外反する。

先述したとおり、1~3は19号地下式付近の周溝外縁に近い部分から出土しており、底面からも浮いた状態で出土している。それぞれで出土した高杯についてもプロボーションからは時期差は見られず、19号地下式横穴墓の供献土器からの流れ込みの可能性がある。しかしながら、19号地下式横穴墓出土の土器は今塙屋・松永編年の3期に相当する資料と考えられ(今塙屋・松永2002)、5号墳築造時期(集成編年5期)とさほど時間差は感じられず、5号墳に追従して構築されたと考えられる。

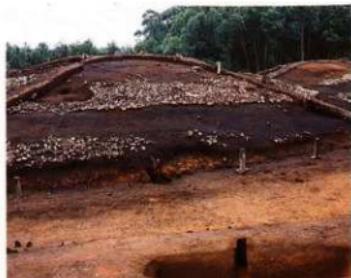
図版2 後円部北西側(北西より)

墳丘は後円部北西部1/4を、周溝は5 III a 残り部分、及び墳丘北西側周囲全体を調査した。並びに、墳丘北側で東西方向に伸びる道路状遺構の確認のために4本のトレンチを北側に伸ばした。調査の結果、墳丘上下段を確認した。しかし、下段は中位以下は墳丘に沿って大きく削平を受けており、原地形を留めていない。葺石は丁寧に葺かれた状況が見られるが、やはり下段部分で削平されており、残存が悪い。墳丘上段部分は比較的良好に残存しており、上段端部には直径15~25cmの円礫を横位に配した根石列が確認でき、縦方向にも2箇所ほどで区画列石が確認できる。また、下段以下に設けられていたと考えられる基壇についても墳端を除いて削平されており、確認できなかった。標高25m付近で上下段間のテラスが巡っていたと考えられるが、明確には捉えられなかった。周溝は後円部に添う形で確認できた。幅2.3~4.5mで深さ20~50cmを測り、後円部背面に向かって下る。周溝西側では70cm程の明確な立上がりが見られる。周溝外側では、調査の結果では平坦な状態で検出されたが、自然堆積土壌は見られず、後世に整地されている可能性が高い。ただし、その平坦面からは地下式横穴墓(19号)が確認された。詳細については後述する。遺物は墳丘上段斜面から埴輪の小破片、周溝内からは高杯の破片が数個体分出土している。

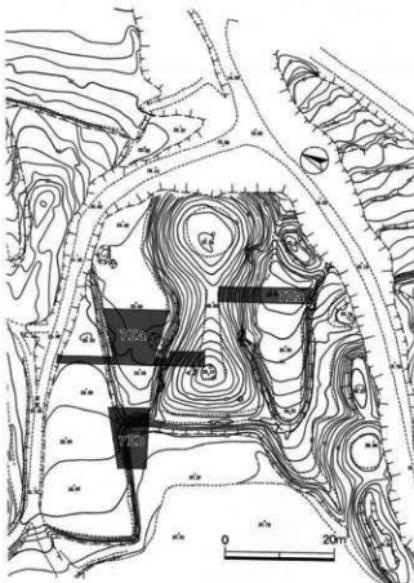
第9図 平成14年度7号墳調査区位置図(1/900)

今回の調査は3箇所で調査区を設定した。

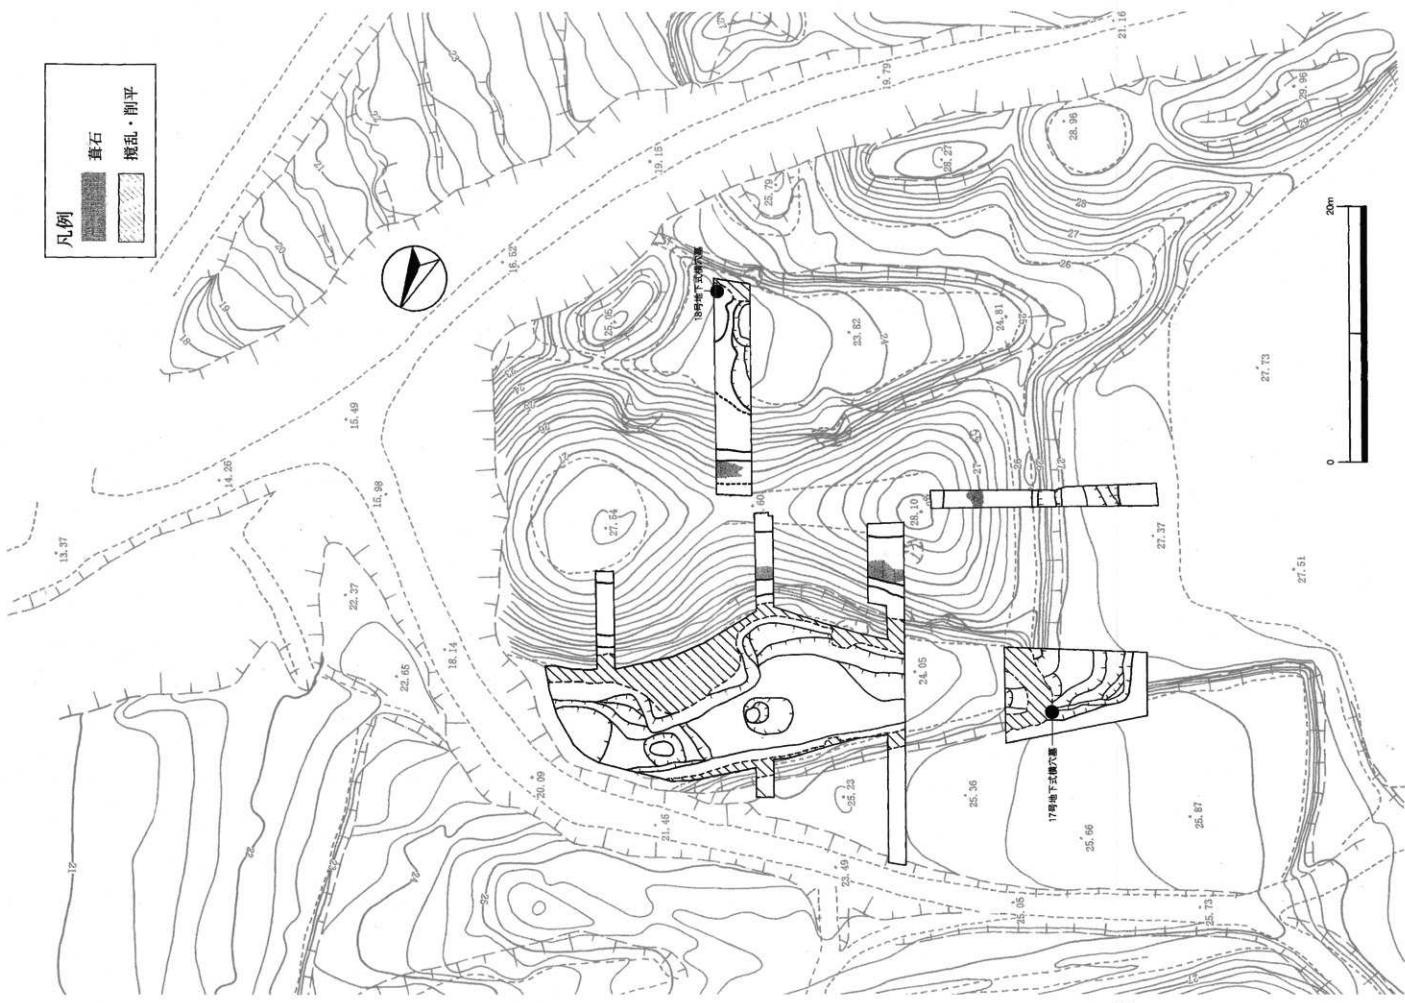
第10图 7号勘探区图(1/300)

上に、幅1.5mの調査区を設定した。また周溝部分には面的な調査区を設定した。墳丘は2段築成であることが確認され、標高25.9m付近で幅0.5mの下段テラスが確認された。上段斜面では残存状況の良い葺石が見られ、10~25cmの円礫を横位に配した根石列、縦に並ぶ区画列石も認められた。しかし、葺き方に丁寧さは見られない。下段斜面は7B、7Cと同様の結果となり、斜面中位以下は削平され、原型を留めていない。周溝部分では幅0.5mの墳丘周囲のテラスが確認された。周溝は幅5.5~11.0m、深さ60~100cmを測り、前方部から後円部に向かって下る。周溝外側は200cm立上り、周堤の存在は確認できなかった。周溝内には葺石を構成していた転落石が見られたが、前年度までの状況と同じく下段斜面を補うほどのものではなく葺石は上段のみに葺かれていたと考えられる。遺物は周溝内の2箇所で遺物が出土しており、土師器の壺、鉢が出土している。

隅角周辺の周溝部分に設定した。隅角及び周溝形態確認のための調査区である。調査の結果、墳丘部分は前方部側面側が著しく削平を受けており、前方部側面及び前面、隅角は明確に検出することはできなかった。周溝は明確に確認されたが、前方部側面と同じく、一部を削平されている。周溝は前方部前面側で幅7.0m、側面側で推定4.0mを測り、明確な墳端が確認されていないものの前面側では推定で深さ0.5cm、側面側では0.7cmを測る。底面は前面側ではほぼ平坦になるが、隅角付近から後円部に向かって大きく下る。周溝外縁は明確に立上り、前面側では50cm、側面側では85cm立上がる。また、側面側周溝外縁からは周溝の立上りの斜面を利用して構築された地下式横穴墓(17号)が確認され、玄室の東側半分を削平されている。今年度は遺構の検出までに留まつたが、現状では、玄室は平入りを採用していると考えられる。明確な竪坑は見られず、僅かなスロープを持って玄室に至ると考えられ、12年度に調査された3号墳南東側の周堤斜面を利用して構築している15号地下式の形態に似る。17号地下式は周溝底面で検出されており、7号墳構築と時間差はそれほど感じられない。また、17号地下式西側の側縁の周溝では状態の良い土師器の鉢が4個(21~24)まとまって出土しており、17号地下式の供獻土器と考えられる。周溝からは他に遺物は出土していない。

後円部南側のくびれ部付近の墳丘から、周溝外縁部分まで設定した。調査の結果、前方部は2段築成であることが確認された。上段斜面のみで葺石が確認でき、やはり下段斜面では見られなかった。上段斜面の葺石は7 IIaで確認された葺石同様、葺き方に丁寧さは見られないものの直径20~40cmの円礫を横位に配する根石列、区画列石が明瞭に見られる。下段斜面は現地形に近い状態で検出されたと考えられるが、墳端付近は削平されている。周溝部分では、周溝外縁から墳丘を繋ぐ陸橋が確認された。南北方向に設けられ、地山整形によって造られている。路面部分となる平坦面は削平を受けており原形を留めていない。現状で延長7.0m、路面幅1.0mを測る。陸橋の東西の基底部は今回の調査では確認できなかった。陸橋部を挟んだ東西の周溝からは土師器の壺片が僅かに出土している。

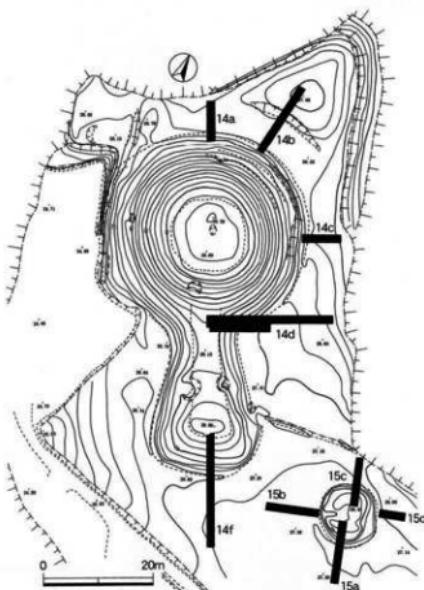
第12図 14号墳・15号墳調査区位置図(1/900)

墳丘主軸上より東側に調査区を設定した。14a・14bは13年度、14c・14d・14fは14年度の調査である。

後円部の墳端及び周溝確認のため、北側主軸延長線上に14a、北東側に14b、東側に14cを設定した。3トレンチすべてで、ほぼ同じ状況で墳端及び周溝が確認された。墳丘下段斜面には、残存は悪いが、直径10cm程度の円礫や角礫で葺石が葺かれている。端部では、直径約20cmの円礫で根石列が巡り、そこから傾斜変換して、テラス状に平坦面が幅約0.6m巡る。平坦面には直径約15cm程度の円礫や角礫で敷石が施されている。

墳丘形態・墳端・周溝確認のため、東側くびれ部に設定した。調査の結果、前方部は二段築成で後円部に接続する。前方部上段は下段と比較して著しく低い。葺石は良好な状態で確認された。上段平坦面、下段テラスにはそれぞれ敷石が施されており、上段平坦面には直径約3cmの小礫が、下段テラスには直径約10cmの礫が敷かれている。上段斜面、下段斜面、墳端には明確な区画列石、根石列がみられる。全体に丁寧に葺石が葺かれているが、くびれ部を境に前方部側と後円部側では葺かれている葺石の大きさが異なり、前方部側では直径約15cm程度の葺石が、後円部側では直径約20cm程度の葺石が使用されている。周溝は、深さ約20cmを測り、外側にごく緩やかに立上がる。遺物は土師器碎片が多数墳丘斜面で出土したほか、前方部上段平坦面で元位置を留めた状態で壺形埴輪が3個体出土した。埴輪基底部から約80cm程度の間隔をおいて、それぞれの底部片に一個ずつ円礫が入った状態で出土した。底部片は樹立の状況は見られなかったが、樹立痕と考えられる直径約25cm、深さ約5cmの掘方が認められ、築造当初は、掘方に押しこんだ後に、円礫を重石にして樹立している。

調査の結果、墳丘は二段築成で14dほどではないが、上段が下段と比較して低いことが確認された。上段平坦面、下段テラスには敷石が施されており、上段平坦面では直径約3cm程度の小礫が、下段テラスでは直径約10cm程度の礫が敷かれている。残存は悪いが、葺石は上段斜面、下段斜面共に葺かれしており、直径約20cm程度の区画列石や根石列が見られる。下段斜面は端部の根石列から傾斜変換し平坦面が巡るが、平坦面には14a・14cで見られた敷石は施されておらず、また、ココスヤシの植栽により著しく削平されているものの周溝は確認されず、前方部前面には巡らないと考えられる。遺物は墳丘斜面から土師器碎片が数点出土した。

墳径・墳形確認のため、墳丘および周間に4つのトレンチを設定した。南側に設定した15a、北側に設定した15bは墳頂平坦面から推定周溝構築位置まで、西側の14b、東側の14cは現況墳端から推定周溝構築位置まで設定した。墳丘部分はテラス、墳丘の明確な傾斜変換は見られず、段築の確認はできなかった。葺石は見られない。現況墳端から約45cm間が地山整形、それ以上が盛土によって形成される。墳頂部付近から多数の弥生後期前葉の土器が出土しており、盛土をする際に混入したものと考えられる。墳丘周囲はココスヤシの植栽のために著しく削平されているが、全てのトレンチで周溝を確認した。深さは約35cmを測る。現況墳端よりもかなり外側で周溝が確認され、墳径は18.5mの円墳に復元できる。周溝内からは遺物は確認できなかった。

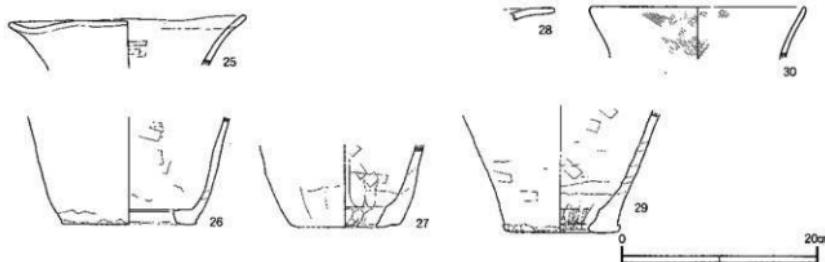
第13図 14号墳出土遺物(1/5)

14号墳ぐびれ部付近の前方部平坦面からは壺形埴輪が3個体樹立した状態で出土している。出土位置から25と26、29と30が同一個体である。26・27・29は底部で、いづれも焼成前底部穿孔で、端部は充実させて作られている。ただし、肥厚の仕方にはバリエーションを見られ、26は端部が内面向かってL字状に肥厚し、27・29は体部から徐々に肥厚しながら端部に至る。29は端部で僅かにT字状になる。これらの底部整形の状況は生目5号墳出土の埴輪にも見られるが、14号墳の資料のほうが体部に張りが見られ、復元すると壺形埴輪を想起させる。底部整形の状況から5号墳との時期差については、現状でそれほど見出すことができず、前方後円墳集成編年4～5期に相当すると考えられる。14号墳は調査区が狭小ではあるが、現状では壺形埴輪しか見られず、円筒埴輪を供出した5号墳以前の構築であることが窺える。

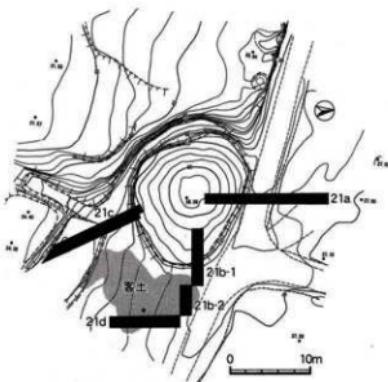
第14図 21号墳調査区位置図(1/600)

墳丘形態確認、及び周囲施設確認のため、4本のトレーニングを設定した。しかし周辺のココスヤシの植栽のため、全てのトレーニングで著しい搅乱がみられた。当初、調査区は墳丘北側に21a、それに直行する東側に21b、地形改変著しい南側でも、比較的の残存の良い位置に21cを設定した。

21aは現況墳丘の頂部から推定周溝構築位置まで設定した。墳丘は明確な下段テラスは確認できなかったものの、墳丘の傾斜変換の状況から、2段築成である可能性が高い。下段斜面中位以下は私道によって削平されており、墳端は確認できなかった。現墳端から約5.5m外側で周溝が確認された。周溝は現況墳丘に沿う状態で廻っており、幅2.7m、深さ80cmを測るが周溝外縁は170cmと著しい立上りが見られる。遺物は、墳丘盛土から土師器碎片、周溝内から埴輪片、弥生土器の高杯の脚部が出土した。墳丘斜面には葺石は見られず、周溝内にも転落したと考えられる礫はみられなかった。

21bは現況墳丘中位から推定周溝構築位置、21cは墳端から推定周溝構築位置まで設定した。両調査区共に著しい削平のため、墳端、周溝は検出されなかった。ただし、21b墳端付近では削平はそれほどなく、従来考えられているように円墳であるならば21aで確認された規模の周溝の継ぎが墳端に沿って検出されるはずであったが、検出されなかった。そのため、前方後円墳、造り出し付円墳などを想定することもできたため、21bに直行する南側の位置に21dを設定した。

21dは、やはり搅乱、削平が著しかったものの、現況墳丘には沿わずに東西方向に走る溝状造構が確認された。この溝状造構は、造構上部の大半が削平されているため、覆土、埋土の状況からの時期推定は困難であった。また、溝状造構の南壁付近では地下式横穴墓(20号)が確認された。地下式は竪坑を溝状造構側、玄室を南側に設ける。遺物は溝状造構内から壺形埴輪片1点と、搅乱土中から土師器片、壺形埴輪片を多数出土した。

今回21dで確認された溝状造構は、墳丘に寄生する地下式横穴墓を周溝内に構築していることから、21号墳の周溝である可能性が高くなかった。しかし、墳丘に沿った状態でこの溝状造構は検出されておらず、東西方向に走っているため、前方後円墳もしくは、造り出し付円墳を想起させるような状態となつた。現段階では墳丘形態に不明な点が多く、今後21号墳は継続調査が必要であると考えられる。
