国衙・郡衙・古寺跡等  
遺跡詳細分布調査概要報告書Ⅱ

1990・3

宮崎県教育委員会

1. 本書は、宮崎県教育委員会が国庫補助を受けて、平成元年度に実施した国衙・郡衙・古寺跡等遺跡詳細分布調査の概要報告書である。
2. 今年度の分布調査は、西都市の国府推定地について重点的に実施し、試掘調査は、西都市国分寺跡及び大字三宅字尾筋の国府推定地について実施した。また、えびの市法光寺跡周辺についての分布調査もあわせて実施している。
3. 分布調査及び試掘調査は、第Ⅰ章に示す調査組織に基づき、石川悦雄・永友良典・日高孝治・北郷泰道が担当した。
4. 本書の執筆・編集には、北郷が当たった。
5. 分布調査及び試掘調査の採集遺物は、県総合博物館埋蔵文化財センターにおいて保管している。
6. 本書に用いた昭和36年日向国分寺跡発掘調査に関する写真は、小田富士雄先生が保管がされていたアルバムの中から採用したものである。写真記録は、乾板及び35mm、6×6版のフィルムが用いられており、この内乾板については埋蔵文化財センターにおいて保管されている。また、航空自衛隊新田原基地提供の航空写真があるが、これについてはネガの存在は現在のところ明らかでない。

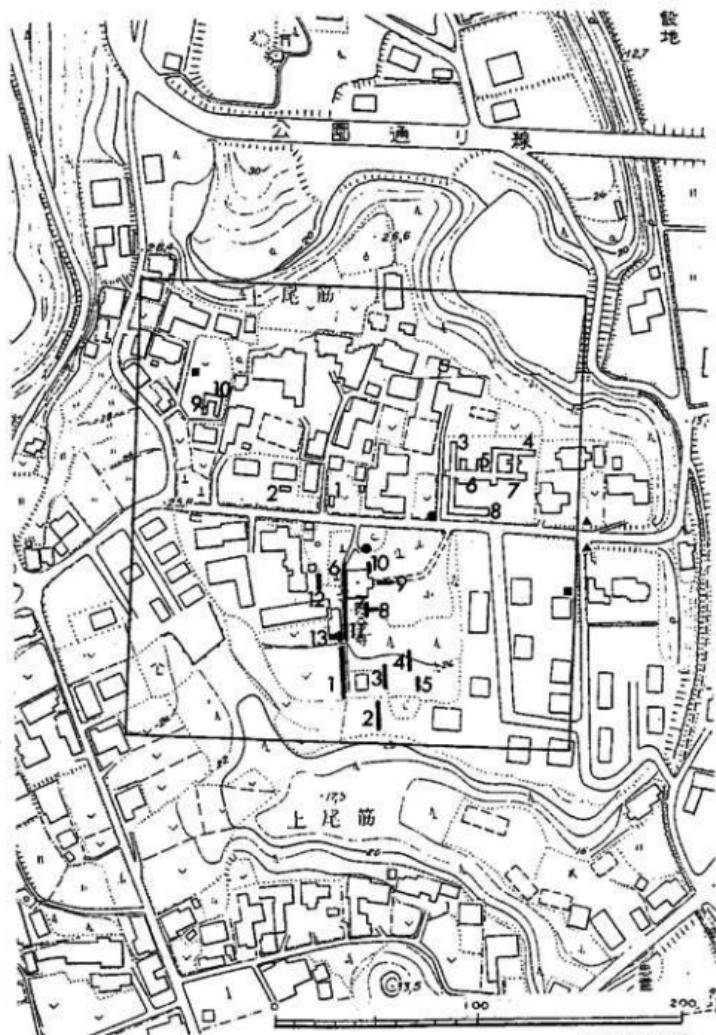
第2図 日向国分寺跡確認調査トレント設定図

- 瓦出土地点
- 硫石
- ▲ 仁王像推定地点

昭和23年の調査地点については、充分な資料を現在のところ見い出さず明示できないが、昭和36年の調査地点を復元的に最近の地図上に乗せると、いわゆる五智堂を中心とした寺域推定範囲の南半分の中央部に集中して行われている（第2図）。また、当時確認されている礎石は、現在も幸いにして残されている。さらに、推定寺域中央を東西に走る道があるが、東から台地への坂は「仁王坂」と呼ばれており、古くは現在五智堂前に立つ仁王像がその坂の登り切った場所に在ったとされる。

試掘の中心は、昭和36年調査地点の道路を挟んだ北側の唯一広く残された畠地で、6本のトレンチを設定して実施した。表土層約20cm、黒色土層約50cm、以下アカホヤ層となるが、遺物は黒色土層上層に包含されている。地元の人々の話によると古くから多量に瓦等が耕作の度に出土したと言うが、話題には遺物を検出することができなかった。すなわち、徐々に

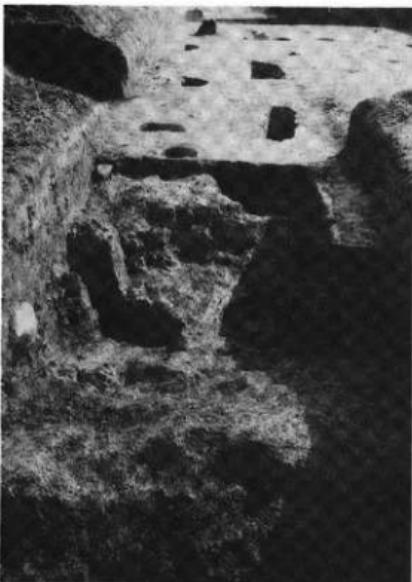
掘立柱建物跡南柱列  
及び西側南北溝の状態

耕作が包含層中に及び遺物の消失を進めた結果とみられる。しかし、幸い良好な状態で遺構は検出することが出来た。遺構の掘り込みは黒色土層の中程にあるが、明瞭な検出はアカホヤ層上面でなされた。遺構の中では、5~7トレンチで検出された柱掘形が $1.1 \times 0.7m$ 程の矩形の大きな柱穴で構成される東西棟の掘立柱建物跡の存在が注目された（第3図）。西側にさらに延びる可能性もあるが、南北溝との関係及び調査範囲の制約で確認できないが、東側は妻部分の柱穴が検出されており、すくなくとも桁行で5間以上、梁行2間の建物が想定される。また、北に半間程ずれた位置には、直径約0.5mの円形の柱穴が検出され、同じく東西棟で桁行5間以上、梁行3間の建物が想定される。

さらに、7トレンチの東端では幅2.2m程の南北に走る溝が検出され、またその内側約5.5mの位置で、同じく南北に並ぶ柱掘形が矩形の柱穴が検出されている。この柱穴は、並列し対応する柱穴列が、調査区内での確認の範囲では認められないことから、掘立柱建物跡のもとみるより、掘立柱塀の柱穴ともみられるが、一方では北に延びる柱穴が確認の範囲では認められていないことから、南北棟の掘立柱建物跡の可能性も残されている。

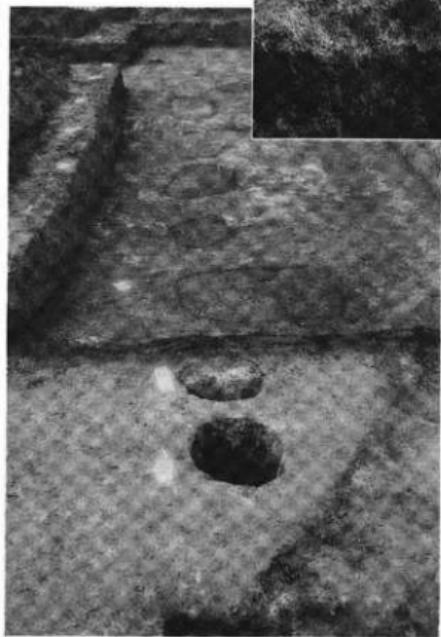
南北柱列検出の状況

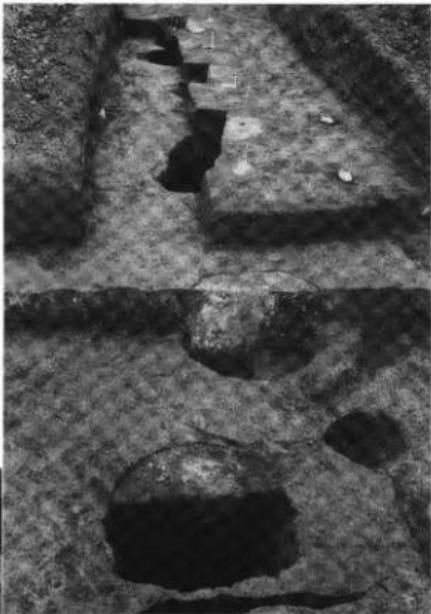
掘立柱建物跡東妻柱穴の状態  
(南より)

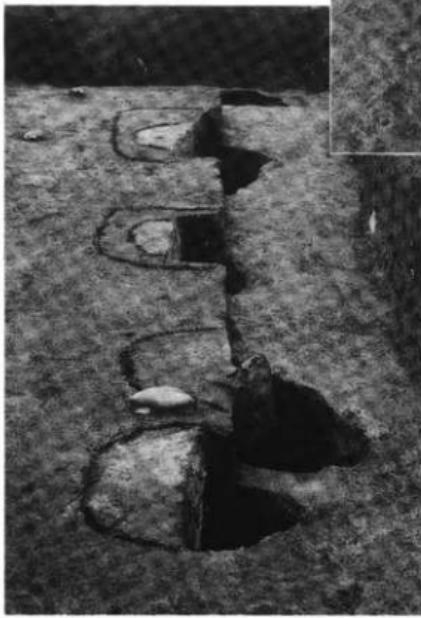
掘立柱建物跡東妻柱穴の状態  
(北より)

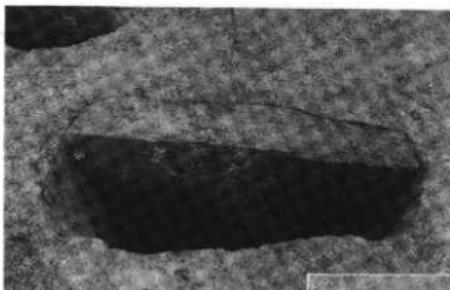
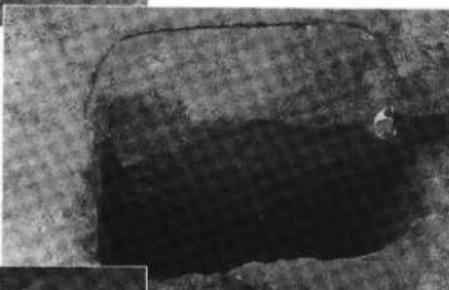
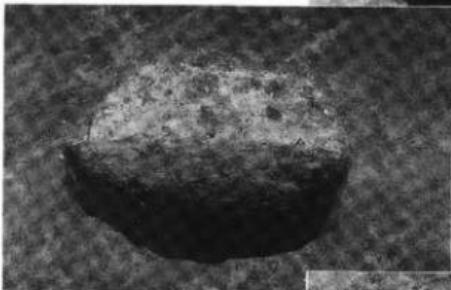
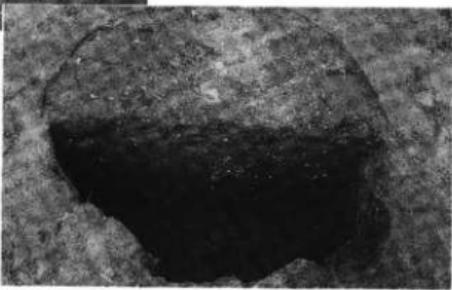
掘立柱建物跡柱穴断面

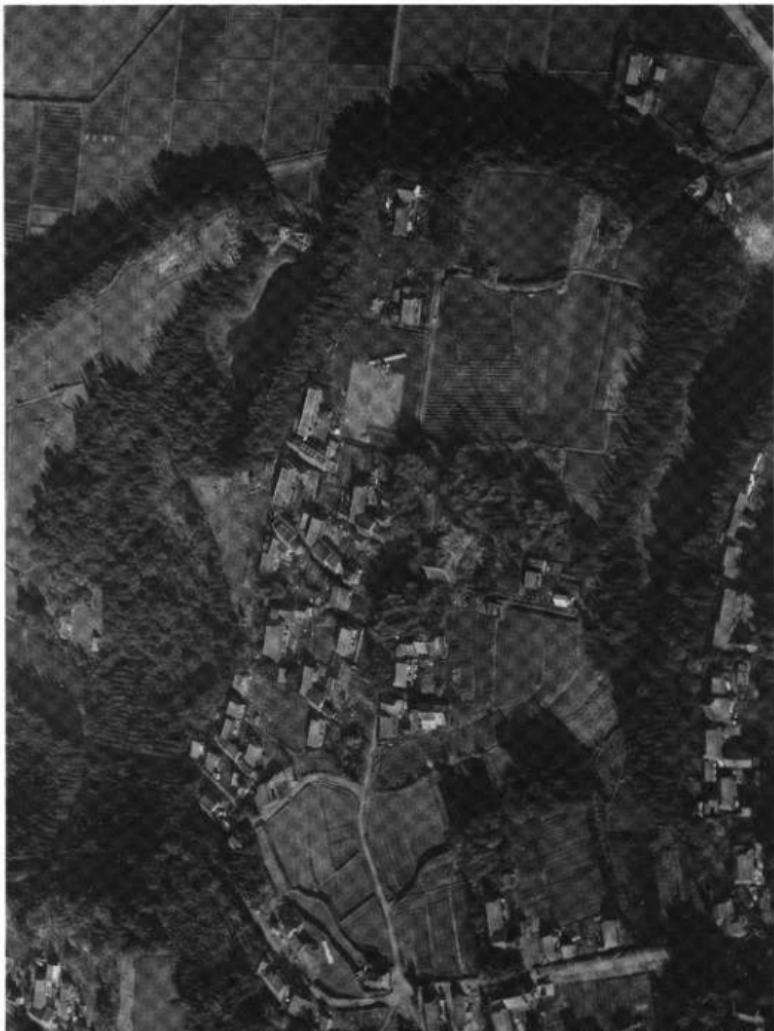
日向国分寺跡航空写真(南より) 航空自衛隊提供 昭和36年撮影

昭和36年当時の写真と現在の写真（図版6～8）との比較からも歴然とするように、寺城内外の宅地化は著しく、畠地等の空地の確保も困難な状況に成りつつあるが、昭和36年の調査地と道路を挟む北半分においてやや広めの畠地が残されており、試掘調査は該当地を中心<sup>(6)</sup>に、周辺の可能地についての数箇所で実施した。
