し せき むか さ じょう あと  
史 跡 穆 佐 城 跡

穆佐城跡保存整備に伴う埋蔵文化財発掘調査概要報告書(IV)

2010

宮崎市教育委員会

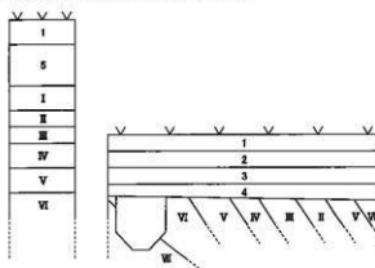
第3図 曲輪7土層堆積基本層序模式図

- I層：黒色土。5mmの大パミスを多量に含む。曲輪20で中世遺構面となっていた造成土に類似する。土壌断面で確認された。
- II層：アカホヤ火山灰層。確認できる場所、層厚共に僅かである。二次堆積なのか色調が暗くすんでいる。
- III層：黒褐色ローム層。曲輪7東側、土星で確認された。
- IV層：灰褐色ローム層で小林軽石を含む。
- V層：橙褐色ローム層。
- VI層：始良Tn火山灰層。西側調査区の主要遺構検出面。
- VII層：始良入戸火碎流（シラス）層。曲輪7では上層から黄色、ピンク、白色へと変化する。

- 1層：表土。
- 2層：現代造成土で、表土と色調、質感共に類似する。
- 3層：造成土。灰褐色を呈し、中世から近世の遺物を含む。機械が掘り込まれる層である。
- 4層：包含層。地山ブロックが混ざり、中世の遺物を包含する。
- 5層：土星盛土層。褐色を呈し樹根の影響か締まりはそれほど強くない。
- 曲輪7が所在する場所は、穆佐城が開城する以前は西から東に向かって下降傾斜する地形であったが、曲輪7を造作する時に、西端の土星を残して削平し、平坦面を形成、生活面として活用したとみられる。しかし西側を中心に削平したものの東西での高低差は約2.3m残されており、東側の遺構残存状況から鑑みると、東側は整地のための削平は行ったが、大規模な盛土は行っておらず、当時の遺構面の高低差を反映している可能性が高い。

曲輪7の土層堆積状況は、基本的に東西方向で大きく異なることはない。しかし、本来は西から東へ向かって緩やかに下降傾斜する地形を削平して曲輪を作成しているため、遺構面となる地山が地点によって異なるという状況になっている。その基本層序を以下で示すが、この層序は現在までのところ曲輪7に限定されるものであり、穆佐城跡全体を網羅するものではない。また土色に関しては、模式図ということで人間の視覚のみによる大系的な名称を与えているため、土色帳を用いて細分した土層断面図の土色とは必ずしも一致しない。

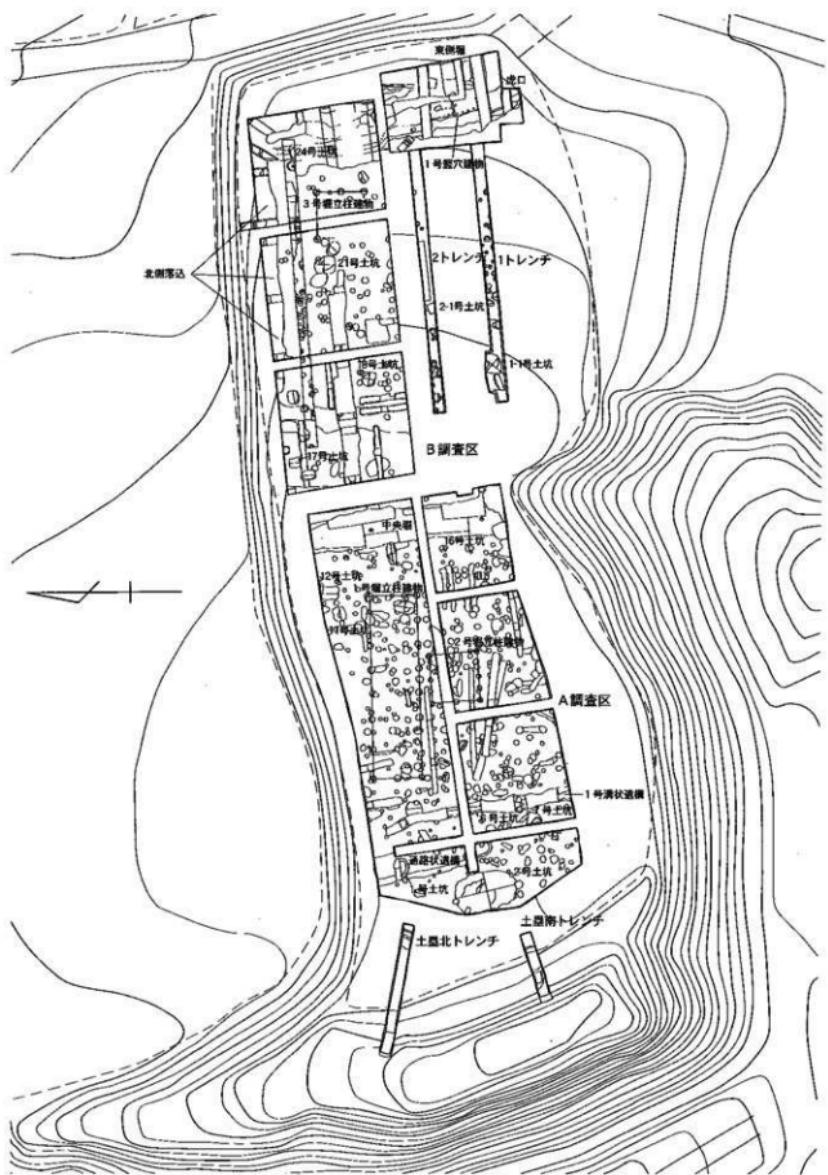
第4図 曲輪7発掘調査区位置図 (S=1/400)

現地における調査は、まず曲輪の東半部に南から1トレンチ、2トレンチ、3トレンチを設定し、遺構の残存状況の確認を行った。その結果、遺構面の上部は削平を受けていると思われるが、遺構は完全に削平されておらず、比較的良好な状況で検出された。1トレンチ東端では、遺構面が段になる状況が確認されたため拡張を行ったところ、虎口と想定される遺構が検出された。さらに虎口通路部分の脇では竪穴建物と考えられる遺構が確認され、詰所のような施設を付随した虎口であると想定された。

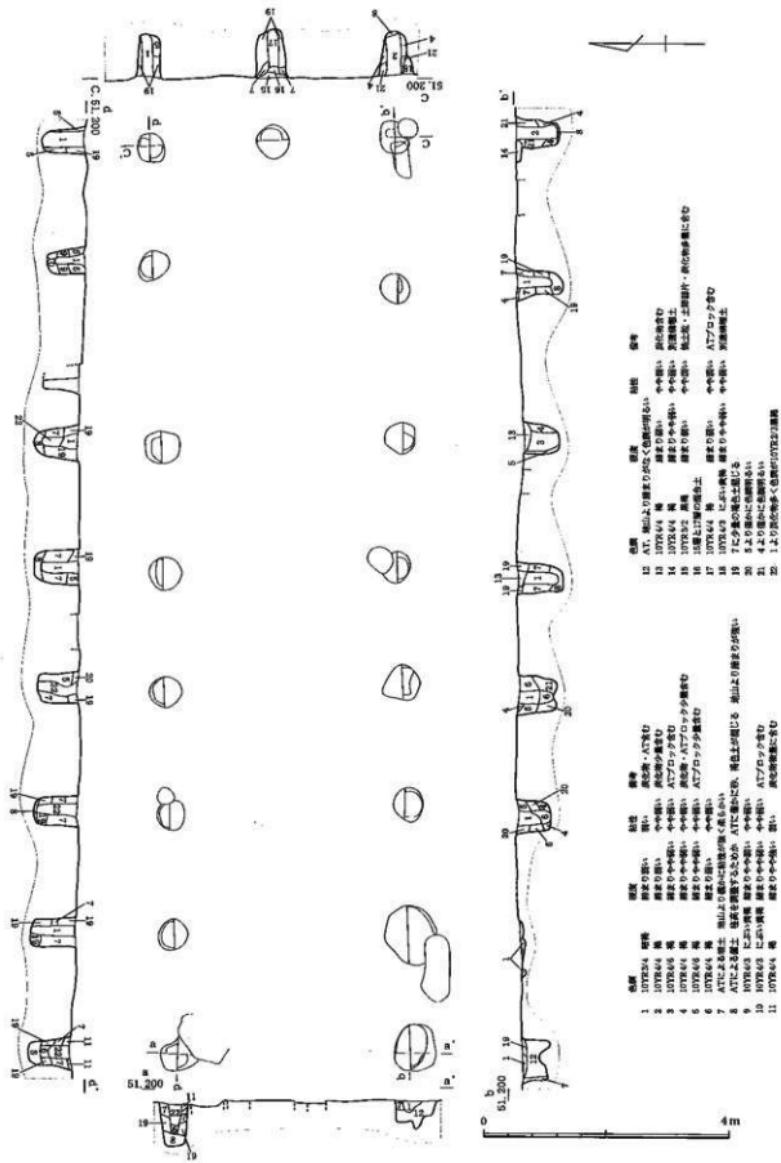
第6図 1号塔立柱建物実測図 (S=1/80)

**1号掘立柱建物** 調査区中央北よりで検出された7間×2間の大形の掘立柱建物である。桁行約15m、梁行約4mを測り、桁行をほぼ東西方向に向ける。柱穴は平均直径50cm前後、深さは柱材の長さを調節するためか差が見られるが70cm前後のものが多い。柱痕部分が明瞭に確認できるものが多く、すべての柱痕で炭化物が見られ、10cm前後の炭化材が残存しているものもあった。民俗事例で柱の腐食を抑えるために表面を炭化させる事例も存在するが、柱痕から出土した炭化材は木芯付近と見られるものがあり、完全に柱が炭化していたと考えられることがから柱が立てられた状態で被熱した可能性が高い。その規模から曲輪7の中心建物と考えられる。

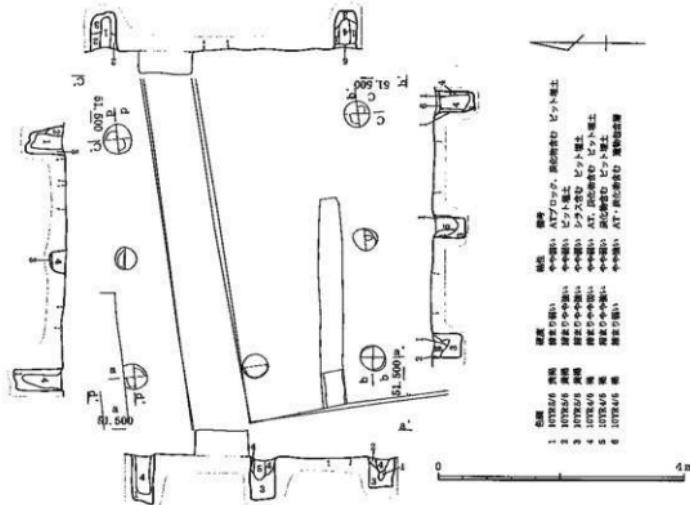
第7図 2号掘立柱建物実測図 (S=1/80)

**2号掘立柱建物** 1号掘立柱建物の南に隣接して検出された2間×2間の掘立柱建物である。桁行、梁行共に約4mで、建物の方向は1号掘立柱建物に平行する。このことから1号掘立柱建物に付随する建物の可能性が想定されるが、1号建物ほど柱痕の炭化は著しくない。柱穴は直径40cm前後、深さは30~80cm前後とばらつきが大きい。東西方向の中央2柱穴から根石が検出された。

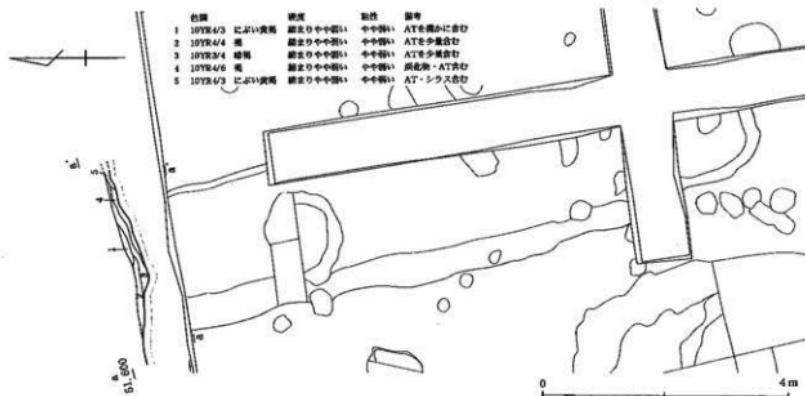
第8図 通路状遺構実測図 (S=1/80)

通路状遺構 1号溝状遺構の西、2号土坑との間に位置し、南北方向に検出された。北から南に進むにしたがってスロープ状に浅くなり、調査区のほぼ中央で途切れる形となる。床面がATのため明確な硬化面は検出されなかつたが、通常の遺構として検出されるATと比較すると若干硬度が高い。曲輪7と曲輪8を結ぶ通路と考えられるが、曲輪7の全体配置から見ると、掘立柱建物、区画溝の「奥」に位置することから、通用口のような用途であったと考えられる。

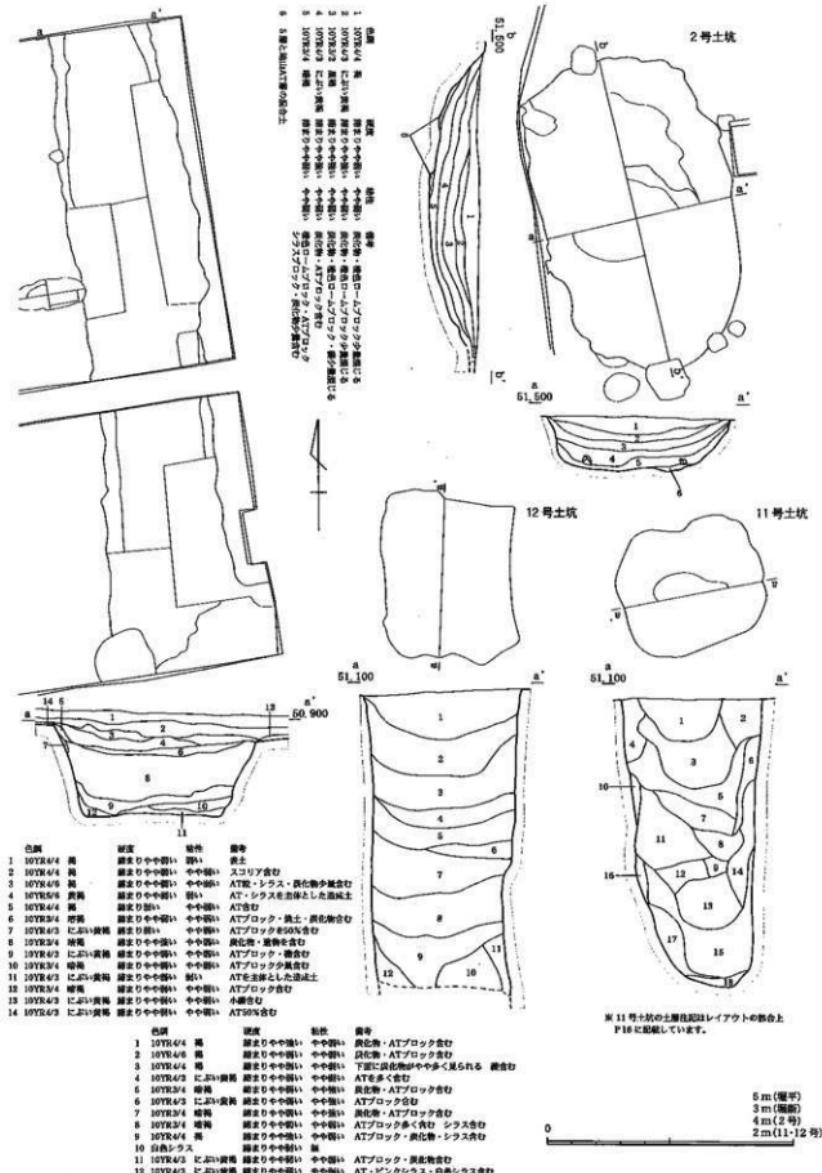
第9図 中央堤・土坑実測図 (堤平面 S = 1/120, 堤断面 S = 1/60, 2号土坑 S = 1/80, 11・12号 S = 1/40)

**2号土坑** 調査区の西端で検出された。平面形は梢円形を呈し、長軸5.4m、短軸3m、深さ0.9mを測る大形の土坑である。土層の堆積は四レンズ状を呈し、出土する遺物も少なく、有機質も見られないことからゴミ穴等の特別な用途は考え難く性格は不明である。遺物は龍泉窯系青磁碗、備前焼鉢、備前焼壺、青花、青釉磁器（交趾焼）皿、土師器小皿が出土した。

**11号土坑** 調査区の北東部で検出された。平面形は歪な円形を呈し、直径1.15m、深さ2.35mを測る。壁面はほぼ垂直に立ち上がり、全体の形状は円筒状を呈する。土層の堆積は土坑床面に木箱を設置して上部を埋め戻し、後に木箱が腐食してU字状に陥没したと考えられる状況が確認された。ただし精査を行ったが木箱の木質が置き換わった土層は確認できなかった。

12号土坑 11号土坑に隣接する位置で検出された。平面形は隅丸長方形で、長軸 1.3m、深さは 2.5mまで掘削を行ったが床面は検出されず、以下の掘削は危険が伴うため断念した。壁面はほぼ垂直に立ち上がり、縦断面は6号土坑、11号土坑に類似する。ただし 11号土坑とは異なり土層の堆積は四レンズ状を呈するため、木箱等の構造物は土坑内に設置されていなかったと見られる。隣接する位置に2基の類似する土坑が掘削されているが、土層の堆積状況から見ると両者の性格は異なるようである。

中央堀 調査区の東端で検出され、曲輪全体でみるとほぼ中央に位置する。幅は 2.9~3.2m、深さ 1m前後、壁面の角度は 70~80°を測り、断面形状は逆台形を呈し箱堀となる。曲輪を東西に分断する形で南北方向に掘削されており、この堀を境に東側が「表」、西側が「奥」として機能分化していたと考えられる。底面からは硬化面が検出され通路としても使用されたことがわかる。この通路も曲輪7と曲輪8を結ぶものであり、西側で検出された通路状遺構とは使い分けが成されていた可能性が高い。箱堀は掘立柱建物の東側に位置し、曲輪東半の中で見ると「表」側に所在するため、城主や近親者が通常曲輪8との行き来に使用したものと想定できる。

土層の堆積状況と出土した遺物から穆佐城が城として機能している時期に埋め戻されており、おそらく生活の利便性のためと想定されるが、防御機能の一部である箱堀を埋め戻し、1区画の平坦面に造り変え、生活空間として利用していたことが明らかになった。

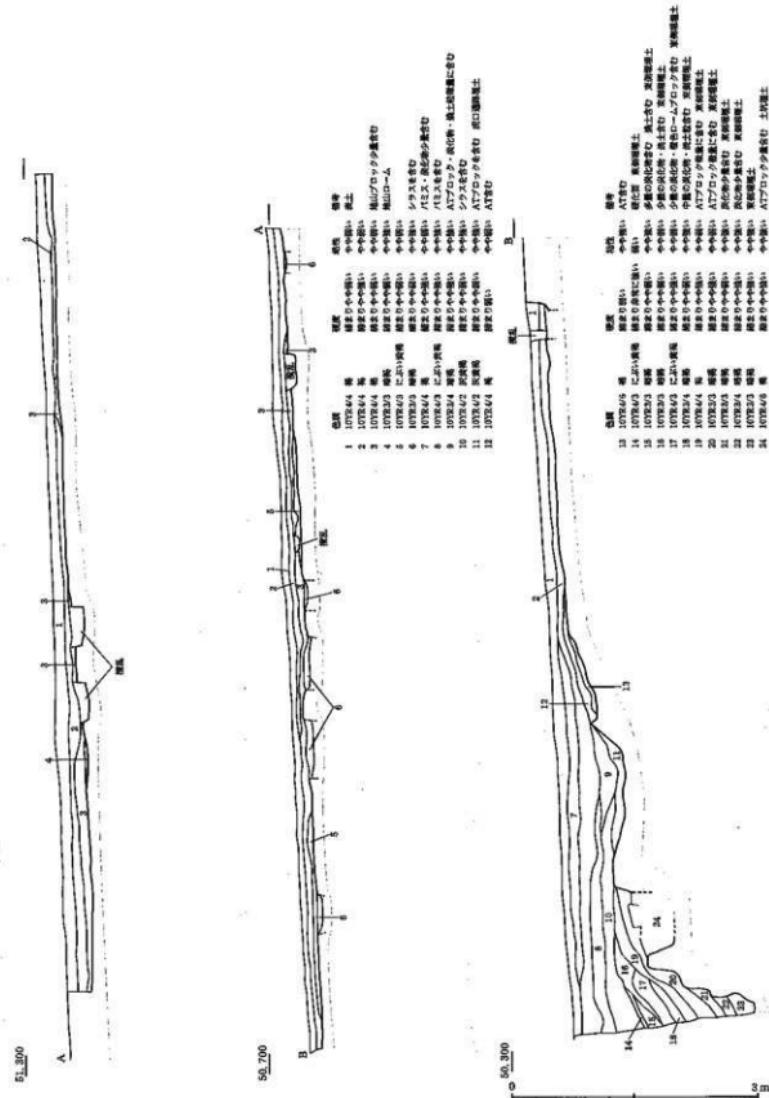
第11図 B調査区南壁土層堆積状況実測図 (S = 1/60)

東側壠 曲輪の東端付近で検出された。曲輪の端に近い位置であったため、当初は旧曲輪の西側の肩で、造成によりここより東を拡張したと考えていたが、サブトレンチ内で東側の立ち上

がりが確認されたため、堀と判明した。深さは約 2.7m、幅は底面で 1.8m、上部では 2.7m 以上を測る。横断面は台形でいわゆる箱堀であるが、下半は垂直に近い角度で立ち上がる。底面には硬化面が形成されており、東端には排水溝とみられる小溝が設けられている。埋土は多量の地山ブロックを含む層、炭化物、焼土、壁土などの不純物を多量に含む層などで構成されており、明らかに埋め戻された状況を示している。また上位層で廃棄された地輪と見られる凝灰岩片も検出された。遺物は 16 世紀後半に位置付けられるものが中心である。白磁、青花などの輸入磁器、備前焼、土師質の壺、皿、石臼が前述の造成土に混ざった状況で出土した。

また堀の一部では上位層において埋め戻した後に形成された硬化面が検出された。この硬化面より下層で炭化物が多量に検出された層が確認され、その層から採取された炭化物を AMS 法による放射性炭素年代測定を行ったところ、 $295 \pm 20$  年 BP (1520~1560 年) という結果が得られている。

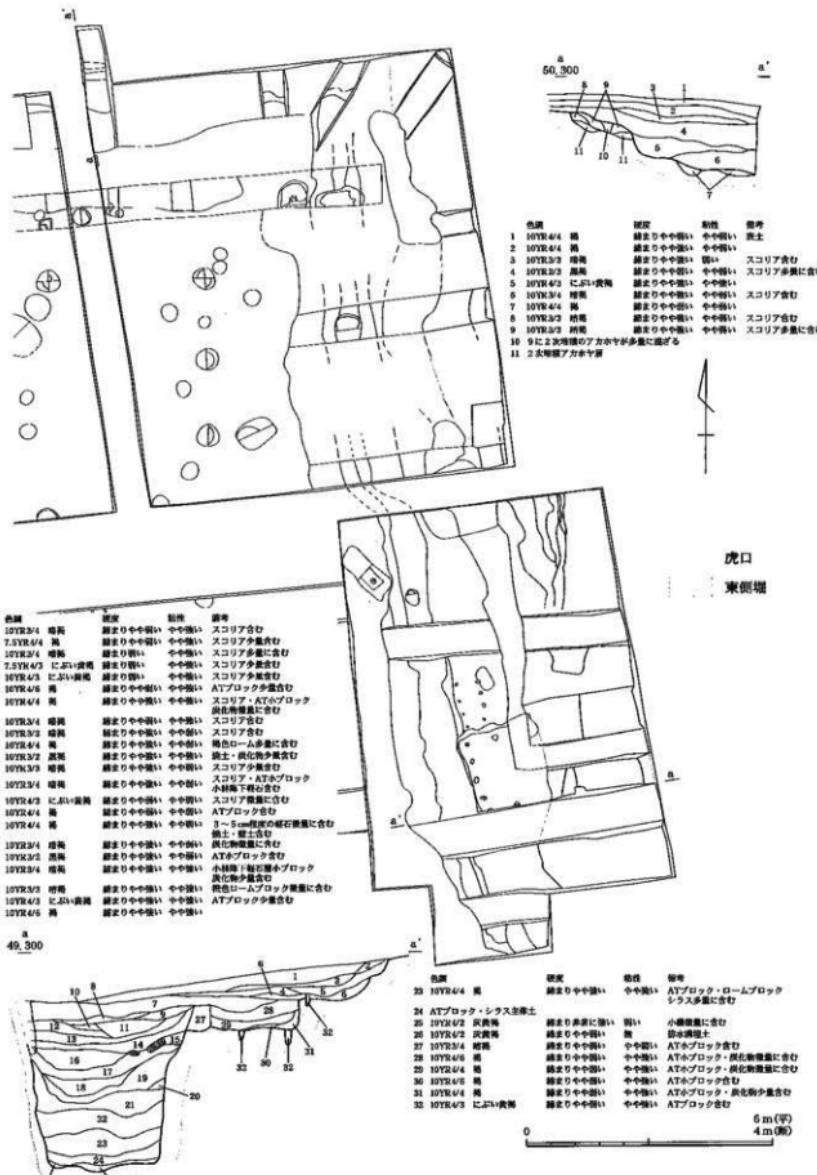
第12図 虎口実測図 (平面図 S = 1/120, 断面図 S = 1/80)

通路状遺構 (虎口) 東西南方向部分は未検出であるが、検出された屈曲部や周辺地形からみると、ほぼ東から入り、約 90° 右手に屈曲し北へ進む構造と考えられる。屈曲部付近は曲輪面と約 80cm 程度の比高差が設けられているが、北に進むにしたがってこの差は解消される構造になっている。防御をより強固にする柵列等は段上から検出されていない。明確な硬化面は形成されていないが、これは床面が AT であることと、詳しくは後述するが使用期間が短期間であったためと思われる。虎口は廃棄時に埋め戻された状況であり、屈曲部からは礫が集中して検出された。廃棄時に礫を積み上げ低い壁を構築していたようであるが、積み方は粗雑で多くの礫は転落した状況で検出された。

北側落込み 調査区の北端で検出された落込みである。曲輪北東部で確認されるスコリアを多量に含む黒色土 (包含層兼遺構面) 上から掘り込まれ、床面はほぼ平坦である。曲輪 8 に向かって拡張したトレンチにおいては、北側にさらに一段下がった位置に再び平坦面が設けられていた。下段の平坦面の上に際には排水溝と見られる小溝が設けられている。上段は虎口から続く通路と接続しており、この北側落込みも含め一連の遺構と捉えられる。虎口を経て北に進んできた通路がほぼ 90° 左に屈曲し、西へと進む構造である。接続部では深さが約 60cm 程度であるが、西に進むにつれスロープ状に浅くなり、曲輪の 3 分の 1 程度進んだ位置で曲輪面と同一レベルとなる。

虎口付近で最も時期が遡る遺構は 1 号堅穴建物である。土師器皿の破片が出土しているが宮崎平野では編年が確立していないため時期を確定し得ない。また 1 号堅穴建物の時期の虎口構造については遺構が確認されていないが、この建物の性格は、建物の規模と曲輪全体の位置から鑑みると、曲輪の入口を守る詰所のような施設であったと想定される。

次に 1 号堅穴建物が埋没した後に、その埋土を掘り込み東側堀が掘削される。ただし廃棄された時期は前述したとおり時期幅をもつものの明らかであるが、開削された時期は明らかではない。またこの堀は床面に硬化面が形成されていることから、通路、つまり虎口として利用されていた可能性も指摘できる。

この堀（旧虎口）が埋め戻された後に虎口（新虎口）が造作される。段状に掘削した土は堀（旧虎口）を埋め戻す造成土の一部にも使用されたとみられる。使用された時期は旧虎口が廃棄されたと考えられる 16 世紀後半から穆佐城が城廻になる 17 世紀初頭までの短期間であったと想定できる。通路部分床面から明確な硬化面が検出されなかったのは、床面が AT であるということの上に、この短期間の使用、という理由も考えられる。さらにその防御性は旧虎口と比較すると格段に低いものになっている。可能性としては、調査区外の位置に、他に防御を高める堀等の施設を併設したか、伊東氏が豊後國へ退去した 1577 年以降に、島津氏による日向国支配が安定化した後の造成が想定できる。

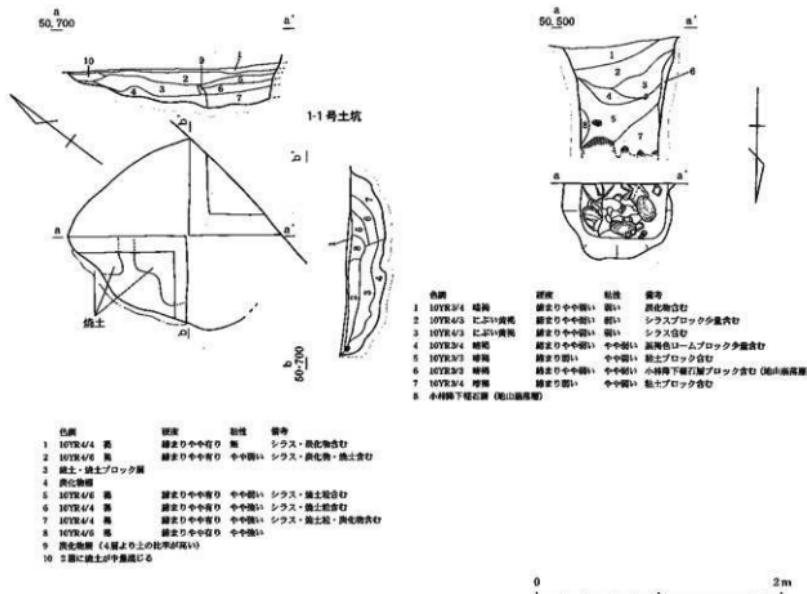
第13図 トレンチ内土坑実測図 (S=1/40)

1-1号土坑 長軸1.5m以上、短軸約1.5m、深さ約0.4mを測る。土坑南西部は被熱により硬化した焼土が集中するが、北東部は焼土が粒子状に含まれる程度である。埋土も同様に南西部の最下層は炭化物層、その上位に焼土層が堆積するが、北東部は微量の炭化物を含む褐色のシルト層で構成される。南西部の堆積状況からみると、炭化物層が焼土層にパックされたような状況で検出されたことから、焼土層部分は天井部を構成していたと考えられる。

2-1号土坑 トレンチ壁にかかっており検出は土坑の半分程度と想定される。おそらく短軸となる東西方向は0.9mを測り、深さは1m付近で多量の疊や粘土による構造物と思われる状況が確認されたため、下層の調査を行っていない。壁面は垂直に近い角度で立ち上がる。

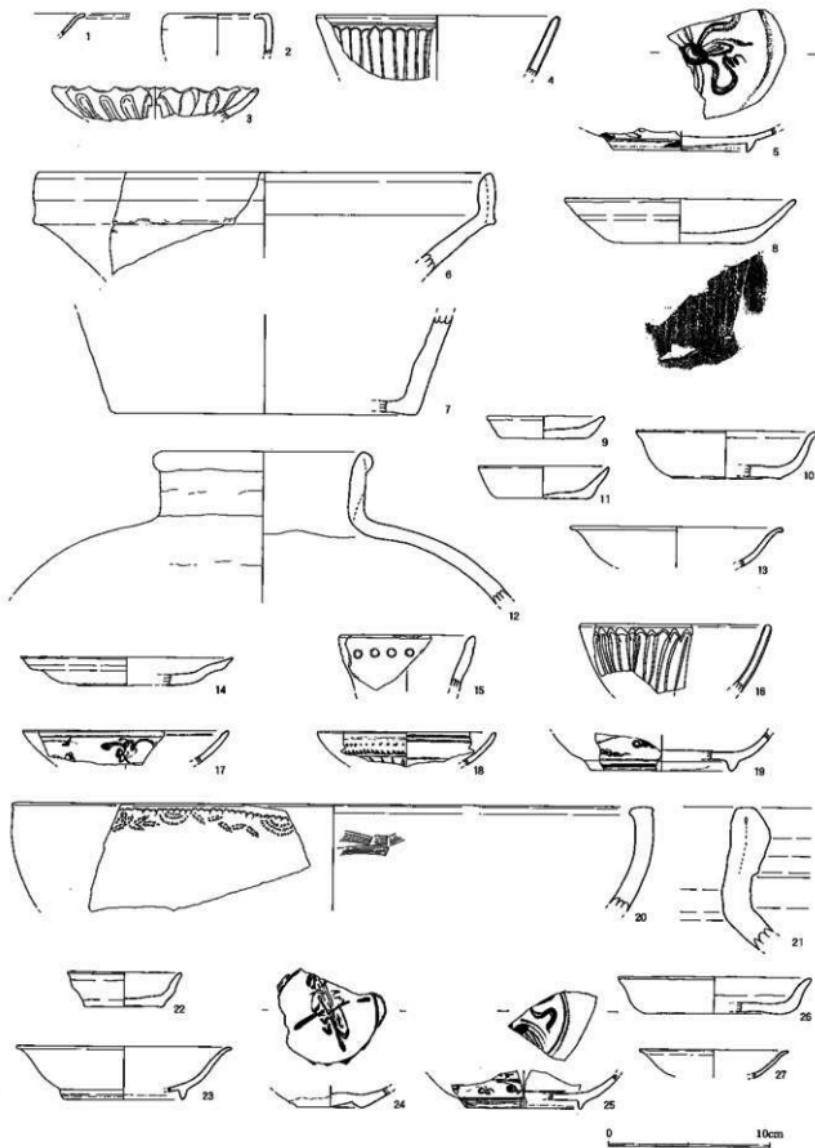
第14図 曲輪7出土遺物実測図 (S=1/3)

1から7は2号土坑から出土した遺物である。1はコバルトブルーの青釉が施された小皿である。釉は非常に薄く、横方向の施釉痕跡に沿って素地が透けて見える箇所がある。2は白磁香炉である。色調がやや青みがかったり。施釉前に切彫で平行方向に施文する。3は白磁皿である。型押により花弁状の体部となっている。作りがやや粗雑で釉も灰色がかったり。4は青磁碗である。体部外面に退化した連弁文を施す。5は青花皿である。見込に十字花文を施す。6は備前播鉢である。口縁部は逆「く」の字状に屈曲し、外面に稜線が設けられている。残存部には播目がほとんど残っておらず条数は不明である。7は備前壺底部である。やや上げ底を呈す。

8は10号土坑から出土した土師器壺である。丁寧な回転ナデ、ナデにより調整されており、底部には乾燥台の痕跡とみられる板目状の圧痕が残されている。

9、10は12号土坑から出土した土師器小皿と壺である。9は底部糸切の後に乾燥台の板目状痕跡が残されている。10は口縁部を摘まみ出し外反する。底部は糸切底である。

11は24号土坑から出土した土師器小皿である。9と比較するとやや器高があるが体部から口縁部が一体となり摘まみだされているため小皿とした。底部は糸切底である。

12は18号土坑から出土した備前壺である。口縁部は玉縁を呈し、頸部は直立に立ち上がる。

13は通路状遺構から出土した白磁皿である。器壁が薄く口縁部が外反するいわゆる「端反り」の形態を呈する。釉薬に灰色の斑紋が多くみられる。

14から21は中央堀から出土した遺物である。14は土師器皿である。回転ナデを施す時に体部の中央付近を強く摘むことにより段が生じている。搬入品とみられ体部は緩い角度で大きく開き、在地の土師器皿、壺とは一線を画す。いわゆる「京都系」の土師皿の影響下に製作されたものと思われるが産地は明らかではない。15は土師質の土器であるが器種は不明である。体部外面に竹管文を施す。そのサイズから香炉の可能性を指摘しておきたい。16は青磁碗である。体部外面にはかなり退化した連弁文を施している。17、18は青花皿である。いずれも口径は小さく体部は内湾する。底部は欠損しているが、明確な高台をもたないタイプである。17は文字文、18は波涛文、芭蕉文とみられる文様を施す。19も青花皿である。17、18とは異なり口縁部が外反し、断面台形状の高台が付く。疊付の釉を削り取っている。20は瓦質土器の火鉢である。口縁部付近外面にスタンプ文で樹木の葉のような模様と、三角形のスタンプを半円形に配置する模様、半裁竹管文に似た模様の三種類の模様を施す。体部は緩やかに内湾し口縁端部は内外に肥厚する。胎土は瓦質土器としてはかなり良好である。21は備前壺の口縁部である。口縁部は外面に折り返して肥厚する。

22から25は東側堀から出土した遺物である。22は土師器小皿である。サイズから小皿としたが器形は壺を縮小したような特殊な器形である。底部は糸切底である。23は白磁皿である。器壁が薄く、口縁部が外反する「端反り」の形態を呈する。高台は断面台形状を呈し、疊付の釉を削り取っている。24は青花皿である。底部以外を欠損しているが、17、18のような形態を呈すると思われる。底部は露胎であり、その部分のみ焼がやや甘く陶器質になっている。見込には文字文を施している。25は青花皿である。口縁部が外反する器形を呈するタイプであろう。見込には十字花文が施されているとみられ、疊付の釉は削り取られている。

26は1号竪穴建物出土の土師器皿である。体部から口縁部が外反する形態は10の壺に似るが口径が大きく器高が低いため皿とした。底部は糸切底である。

27は1と同じコバルトブルーの青釉が施された小皿である。同一個体と思われるが接合はしなかった。小片ではあるが口径は9cm程度に復元できた。残存部の下端に釉溜りが確認されたため高台を有すると思われる。

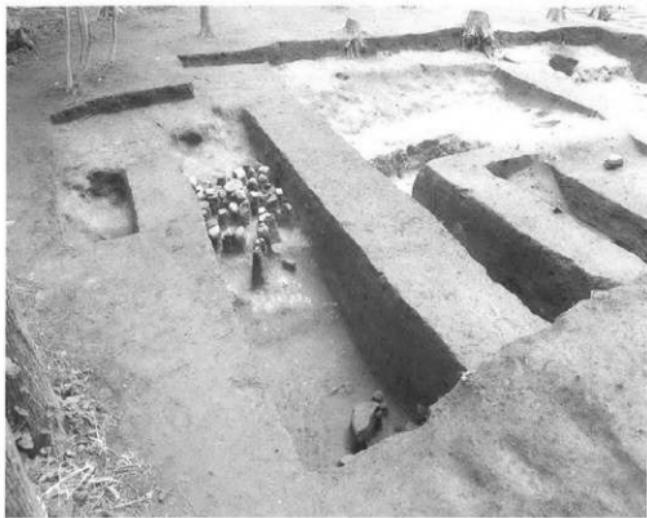
2. 虎口調査状況（南東から）

**1 号堅穴建物** 虎口に隣接する位置で検出された、一辺約 3m、深さ約 0.5m の堅穴建物である。明確な主柱穴はもたず、壁際に直径 10cm 程度の細い柱穴を多く配置し上部を支える構造である。遺物は床面付近で土師器皿の破片、同じく床面付近で炭化材、炭化米が検出された。この 1 号堅穴建物が埋没した後に東側堀は掘削されており、その時に建物の東側は削平されている。

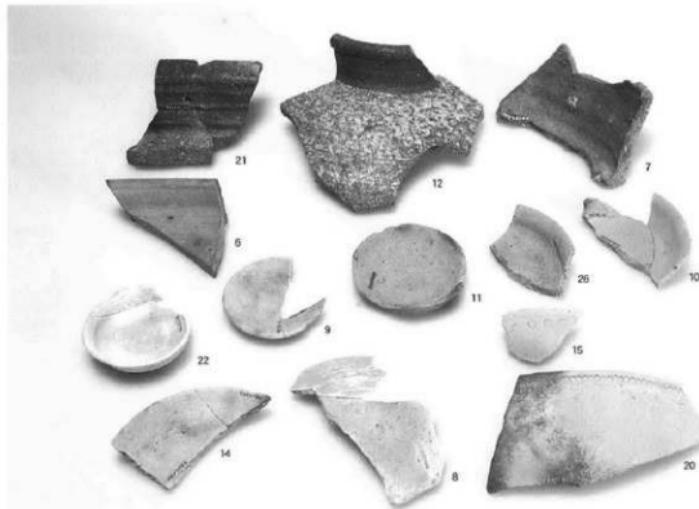
1. 曲輪7出土遺物（土師器・瓦質土器・陶器）
