史跡 陸奥国分寺跡

昭和58年度環境整備予備調査概報

南大門跡東脇築地跡

仙台市教育委員会

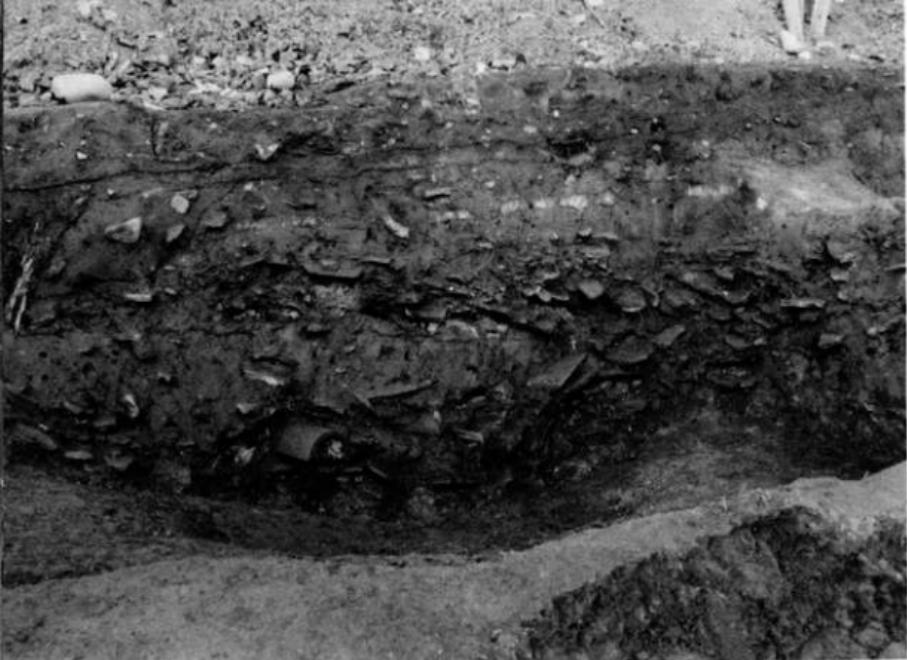
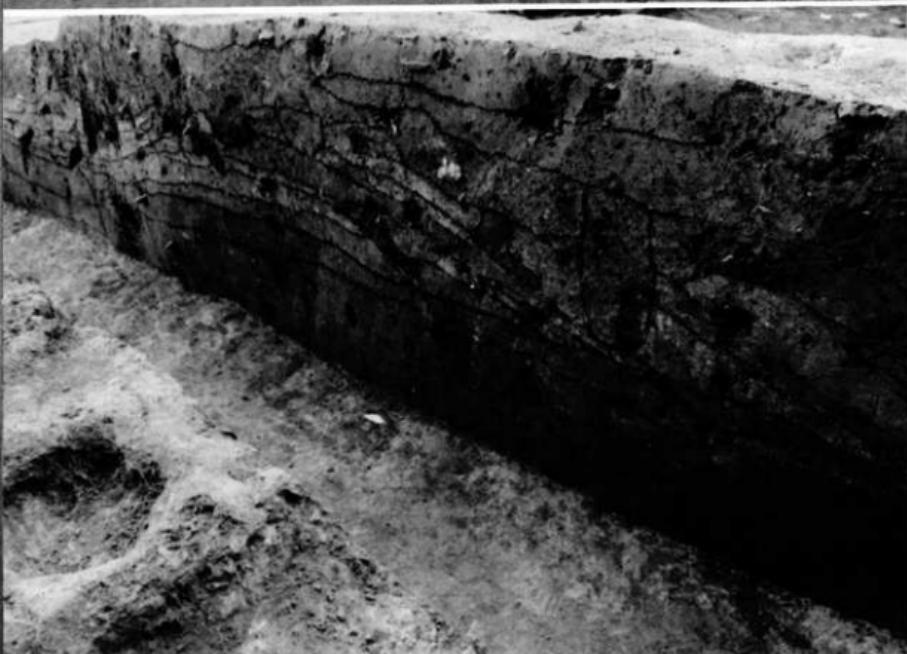
図版18 SK-5瓦溜め造構断面

図版19 築地跡基底部断面
