仙台市文化財調査報告書第23集

年 報 1

昭 和 54 年 度

仙 台 市 教 育 委 員 会

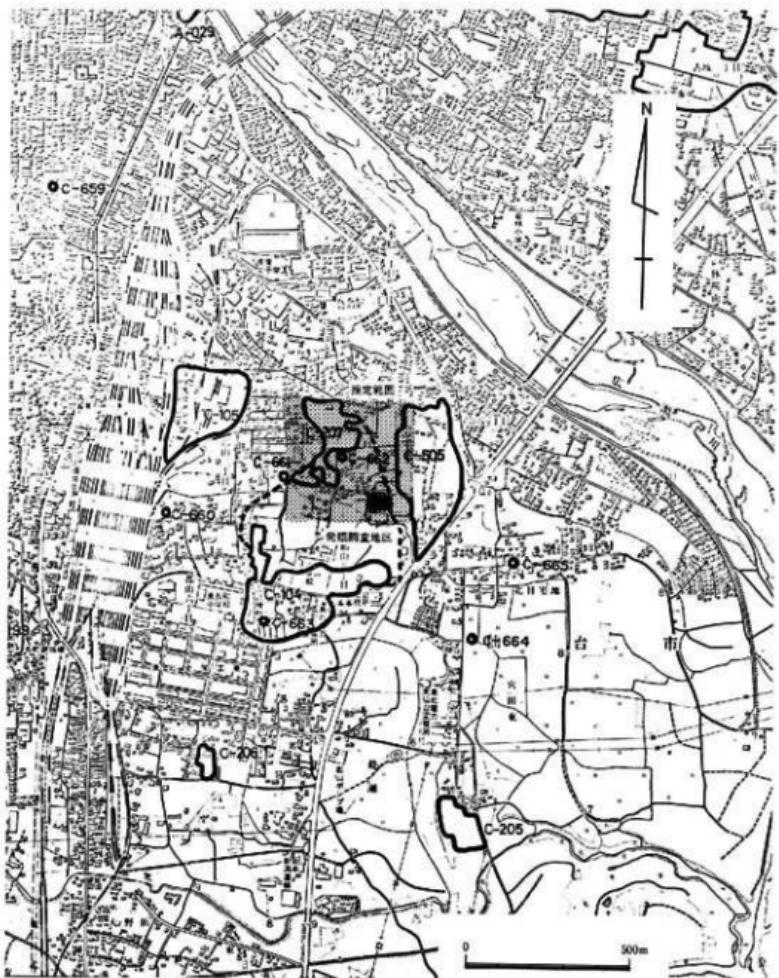
第1図 郡山遺跡位置図

C-104 郡山道跡	C-207 郡山三丁目遺跡	C-662 郡山三丁目古墳群
C-105 西合道跡	C-505 北目城跡	C-663 源訪社古墳群
C-205 欠ノ上道跡	C-660 長町駅裏古墳群	C-664 穴田東古墳群
C-206 笹ノ瀬道跡	C-661 八幡社古墳群	C-665 宅地古墳群

郡山遺跡周辺には、他にも数多くの遺跡が存在している。西側に隣接する西台廻遺跡（C-105）からは以前に、地下5mから縄文土器、地下2mから弥生土器が出土したという記録（註1）がある。南側では諏訪神社の南方400mに篠の瀬遺跡（C-206）、東南方900mには土師器・須恵器の散布する矢ノ上遺跡（C-205）がある。また、東側に隣接して、15世紀に衆野大膳が居館とし、後、伊達政宗が居城とした北目遺跡（城跡 C-505）がある。

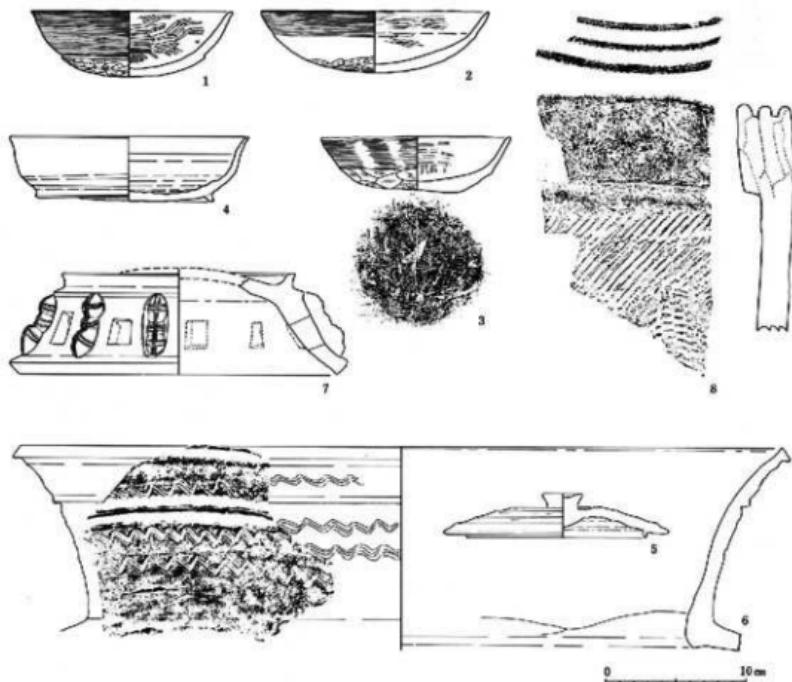
第3図 出土遺物実測図

1～3. 上部器 4～6. 頃底器 7. 円面観 8. 幹平瓦
 1. 東区2号住居跡2層出土 5. 東区1-C溝3層出土
 2. 東区2層出土 6. 東区1号強立柱跡物跡抜き取り穴出土
 3. 東区2号住居跡5層(床面上)出土 7. 南区1B層出土
 4. 東区1号強立柱跡物跡抜き取り穴出土 8. 西区11号溝出土

器種には环・高环・甕・長颈壺がある。クロを用いたものは殆んど出土しておらず、环の観察によれば、国分寺下層式の特徴を有するもの（第3図 1・2・3）で、他の器種もこれと共に伴っていることから、大半の土師器は奈良時代のものと考えられる。特異なものとして東区7号土塙から出土した長颈壺がある。これは体部下半を欠損しているが、内面の頸部接続部には漆と思われる樹脂状付着物がみられるが、今後検討を要するものである。

器種には环・高台付环・甕・把手付甕・蓋・長颈壺・平瓦がある。出土量は甕の破片が最も多く、1号A掘立柱建物跡の抜き取り穴から多量に出土している。口縁部には隆帯に区画された中に5~6本の波状沈線が3段に巡るもの（第3図 6）などがある。

高台付环(第3図4)も同じく1号A建物跡の抜き取り穴からの出土遺物である。無欠完形品で、全体に焼成不良で橙色を帯びた頃底器である。底部は回転ヘラ削りにより高台部分を削り出しておらず、高台部より底部中央が張り出している。

瓦は土器にくらべ出土量が少ないが、軒平瓦・平瓦・丸瓦の破片が出土している。平瓦片は外側には布目、内面には大小の格子目がみられるものが多い。軒平瓦は南区5号土壤と西区11号溝から各々1点ずつ出土しているが、いずれもロクロ挽き重弧文（第3図8）のものである。

4点の破片が出土しており、いずれも円面瓦である。南区1B層より出土のもの（第3図7）は約6%の破片で、周縁の海部と脚部片であり灰褐色を呈し、自然釉がみられる。脚部には方形の透し孔と、3つの半円形降起を縦に連接した形状の棒状の浮文を交互に配置している。この棒状浮文は型取りによるものを貼り付けたものと考えられる。他の2点は周縁から脚部にかけての破片と脚下半部のみのもので、いずれも脚部に方形の透し孔を有している。
