特別史跡

西都原古墳群

発掘調査・保存整備概要報告書

1996. 3
宮崎県教育委員会

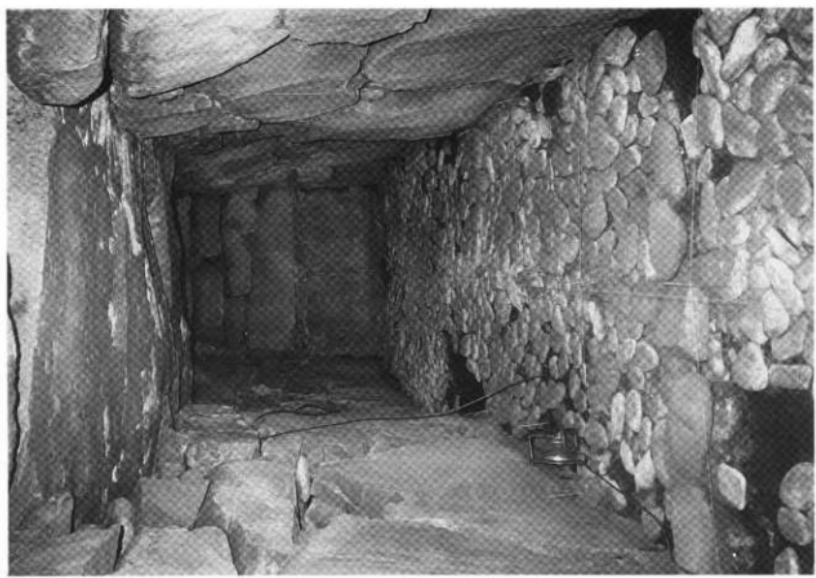
図版4 鬼の窟古墳横穴式石室（整備前・中）

石室は羨道部と前庭部に破損が目立つ。特に東側壁の羨道部から前庭部にかけての石積には、樹木の圧力で石材に緩み、移動、欠落が見られた。西側壁は羨道部石積が内傾し、前庭部石が転倒、欠落していた。側壁の裏込に水路が生じ、版築土が緩み、目詰粘土が流出したことが、羨道部と前庭部の石積みの破損を進行させたと思われる。

側壁は解体に先立ち番付を行い、その位置、天地等を明確にし一石づつ解体する。積み直しの際は石の移動がないように写真や図面で照合しながら積みなおす。後世の積みかえや欠損部は本来の石積みに復す。西側壁の前庭部の転倒している石材は基礎を砂利、石灰、粘性土の混合土を締め固め地盤改良を行なう。側壁裏は粘性土に砂と石灰を混合した改良土で十分につき固める。控えの短い石材や天井石の掛けの少ない石材は裏に大きめの石材を据え、石積みの安定化を図る。不足石材は場内出土石材を使用する。

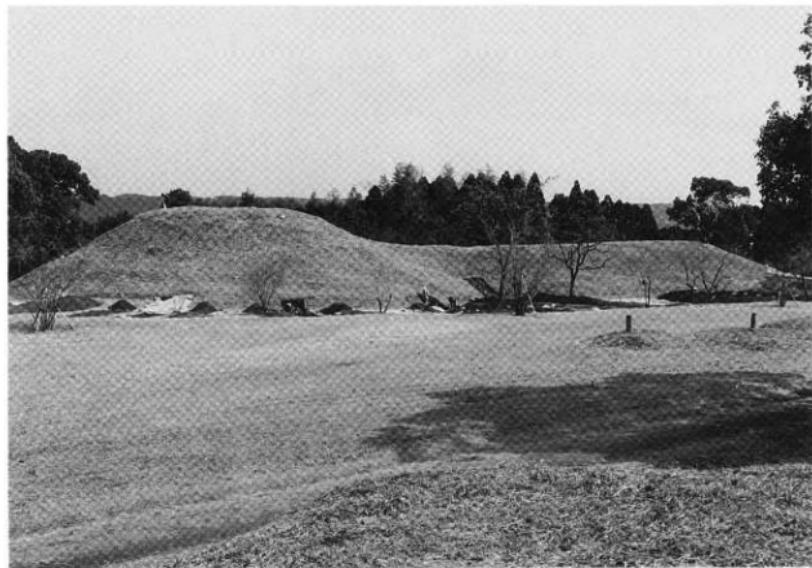
图版 6 13号墳全景

平成8年1月24日から墳丘の東西南北方向に2m幅のトレンチを設定し、周堀の範囲・確認を行った。一部は墳丘の葺石の調査も行った。後円部の北(T-8)・西(T-7)、くびれ部の東(T-2)・西(T-1)、前方部中央の西(T-5)、前方部の東(T-4)・西(T-3)・南(T-6)に設定した。

T-1トレンチではくびれ部から21mのところで周堀の端が確認され、土師器高坏が出土している。T-1~3トレンチでは墳丘部の葺石が確認された。

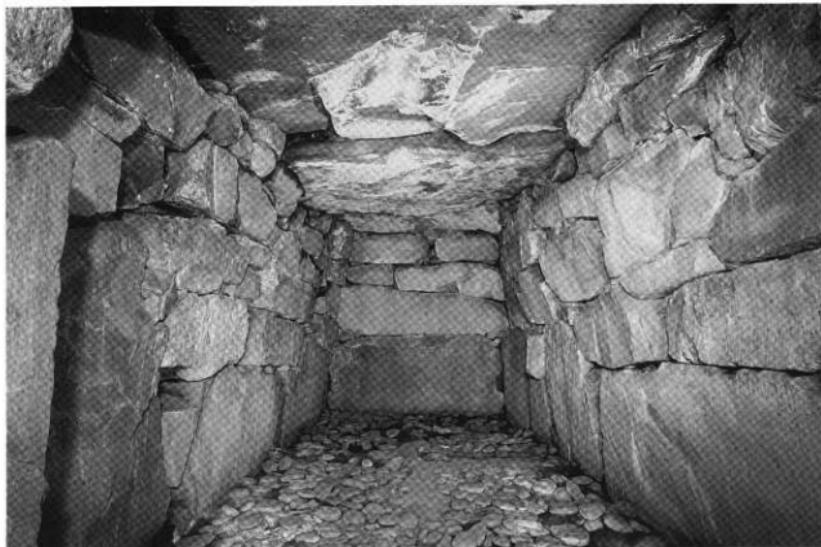
鬼の窟

このような九州の状況にあって鬼の窟古墳は明らかに異なる構造と特徴をもっている。長方形のプランをもち、多少側壁を内傾させるものの、できるだけ巨石を配し、大きな天井石を載せるまぐさ式構造である。

る。第一ポイントは根石（ここに豊長の石を腰石として回すケースが多い）と地盤との接点がそれで、第二ポイントは内傾が強くなる側壁の中間点、第三ポイントは天井石を載せる支持点である。第二のポイントでは、横長の石を用いて土の中にバトレス状にさし込むようにしており、内側へ倒れ込む力を土圧でバランスをとる手法を用いることが多い。今回羨道部の一部の解体修理であったため、構造のチェックは部分的なものにとどまったが、鬼の窟もこのような構造計画がなされているものと考えられ、今回解体された部材の他過去に抜き去られた部材の中にも豊長、横長の石がみられた。
