仙台市文化財調査報告書第124集

郡山遺跡 IX

—昭和63年度発掘調査概報—

仙台市教育委員会

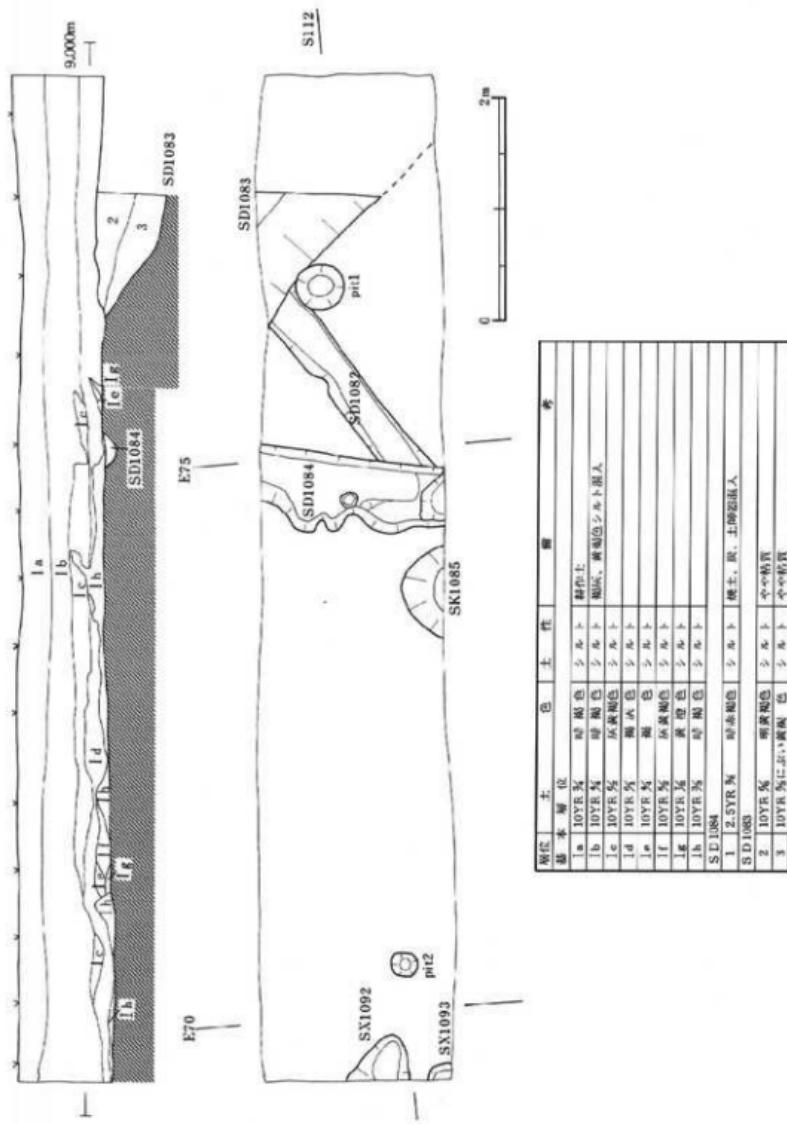
第3図 第75次調査区実測図

この調査区から発見された遺構は、溝跡2条、溝状造構1条、土坑1基、ピット2コ、その他である。

S D 1082溝跡 S D 1083溝跡及びS D 1084

溝状造構に切られる。検出面での上端幅は0.35~0.4mで深さは約6mと浅い。堆積土は灰黄褐色シルト質砂で遺物の発見はない。溝の方向は磁北より約60度東へ振れている。

S D 1083溝跡 S D 1082溝跡を切っている。調査区内に両上端が検出されないため幅は不明であるが、1.5m以上の幅を持つ。深さは掘り上げたところで約60cmである。堆積土は明黄褐色シルトとよい黄褐色シルトに分かれ。遺物の出土はない。溝の方向は磁北より約40度西へ振れている。

S D 1084溝状造構 S D 1082溝跡を切っている。東辺は磁北より約30度東へ振れた状況で一直線に検出されているが、西辺は出入りがあり、幅が0.5~0.7mである。底面は凹凸があり、検出面からの深さは0.12~0.19mである。この溝状造構の調査区内南端では深さ約22cmのピット状の落ち込みがある。堆積土は炭、焼土を多量に含む暗赤褐色シルトで土師器片を多数含んでいる。しかしながら、この溝状造構そのものに火を受けた形跡はない。

S K 1085土坑 S D 1084溝状造構のすぐ西側にあり、調査区内にはその北半がかかっている。直径約0.8m、深さ0.26mを計る。堆積土は暗褐色シルトで、出土遺物としては土師器壺の小片

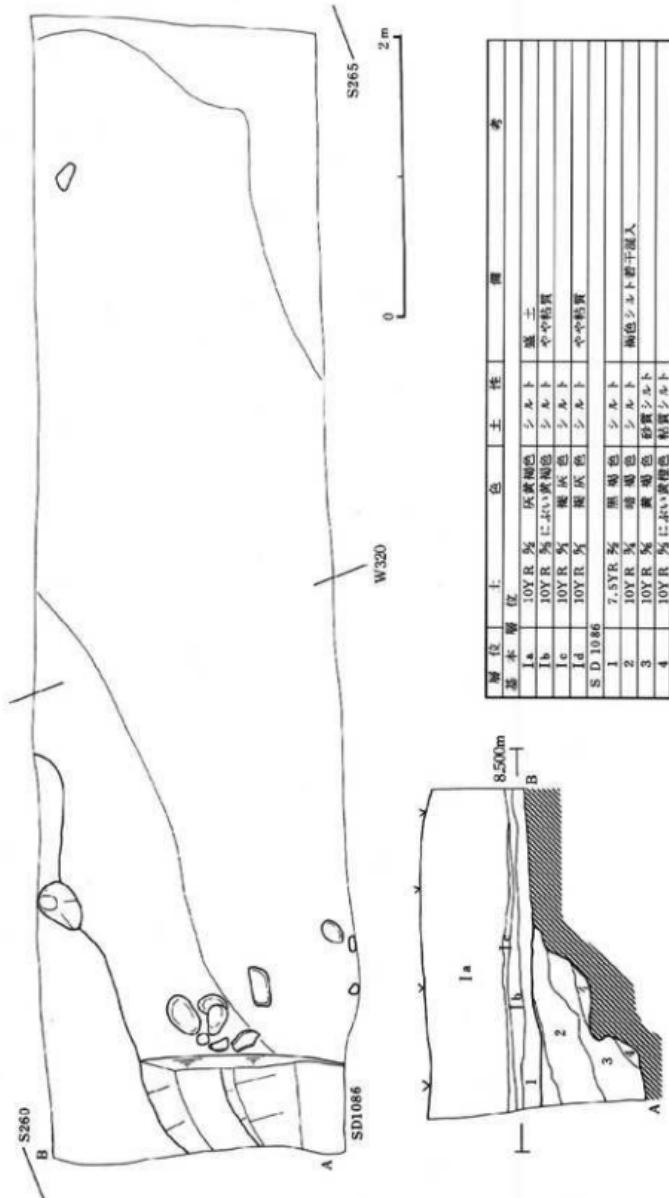
第5図 第76次調査区実測図

畑として耕作していた時期のビット及び溝がほとんどであるが、古代遺構と見えることが可能なのは、溝跡1条とビット1コである。

S D1086溝跡 ほぼ東西方向の溝跡である。北側上端は検出できたが、南側上端は調査区内では検出しえなかつたので、上幅は3.5mを越えるものである。調査区西端にかかる部分を掘り下げたところ、深さは検出面から0.80mを計るので、最深部では1m前後と推察できる。北壁の観察のみであるが、段掘りされていることがわかる。堆積土は最上層が黒褐色シルトで以下は若干細分はされるが、暗褐色シルトである。出土遺物は暗褐色シルト（9層）上面と黒褐色シルト（8層）から暗褐色シルト（9層）にまたがって布目瓦片が各々1点出土している。また遺物とはいえないが、溝の上段にあたる8層から11層にかけて、河原石が検出されている。この状況は調査区の西端部で顯著であり、敷きつめたものではなく、S D1086溝跡が完全に埋まりきる前に北側から落ち込んでいるものと考えられる。

今までの調査で今回発見された S D1086溝跡に対応するものは知られていないが、第70次調査E区で発見された S D1074溝（注2）にほぼ直交すると考えられる。方向的にはⅡ期宮衝及び推定寺院跡とも合致するものと考えられる。

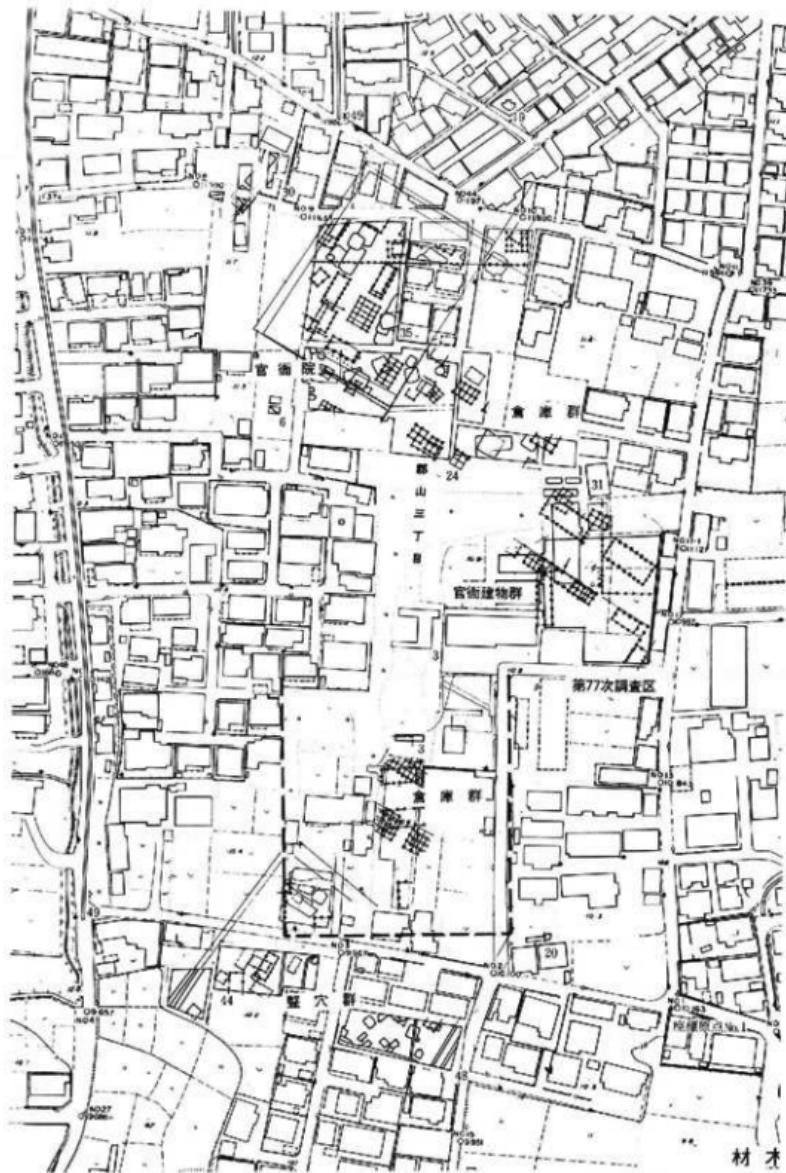
第15図 I期官術遺構全体図

発見された掘立柱建物跡は全部で11棟であるが、そのうち10棟が本段階に属する。また、板塀跡は3条ともほぼ同様の様相を示し、1つの建物の桁柱列延長上に一直線で取り付いていることからほぼ一体の遺構と考えられる。今次調査の北側から北西部にかけては隣接して数次にわたる調査(註4)を実施しており、同段階に属する多くの遺構の連続性ならびに変遷が明らかになっているが、ここでは本調査区と重複あるいは直ちに隣接する第2・30・71次の調査での発見遺構に限定して考えておきたい。

本地区での建物群は重複関係から少くとも2期にわたる変遷が認められるが、北部の第2・30次調査区においては3期にわたる重複部分もみられることから、ここでは建物群の3期にわたる変遷を第3段階A期・B期・C期として扱っておきたい。この3小期変遷が、I期宮衛を構成する第3段階の全ての遺構の変遷にはならないこと、および各小期の遺構からの出土遺物が殆んどなかったため、各小期の年代区分ができなかったことから、第5段階を年代区分して

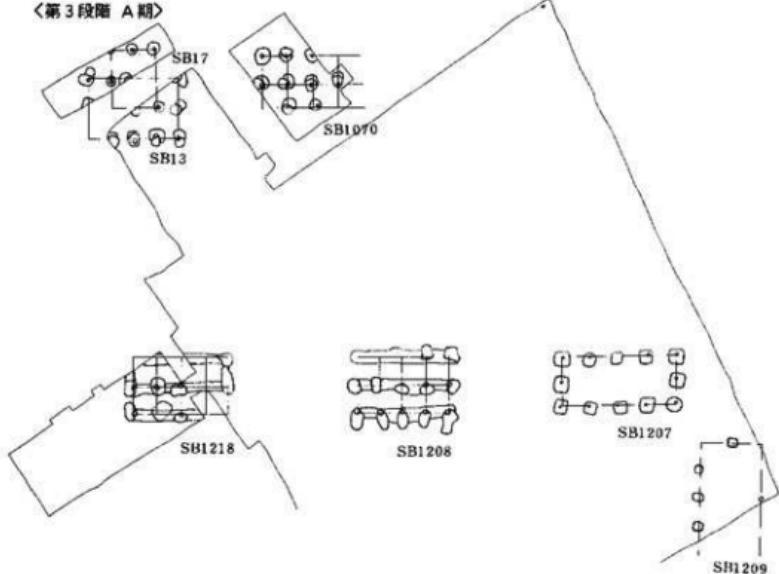
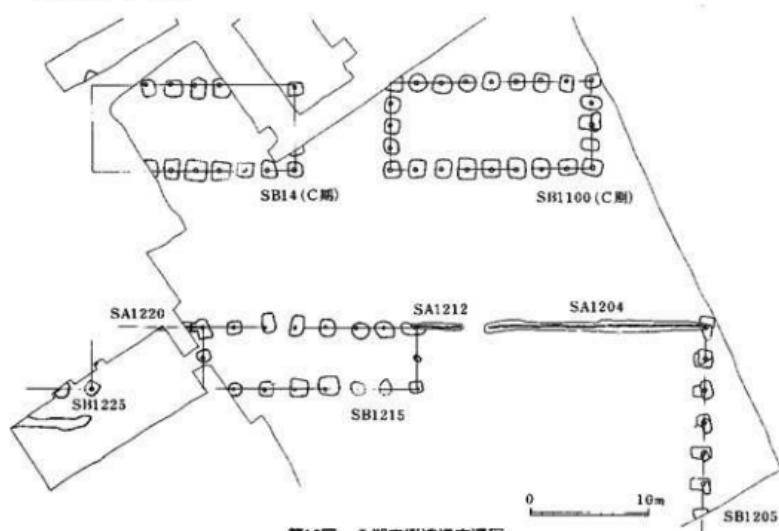
第16図 I期宮衙造構変遷図

A期とした8棟の建物は他遺構との重複関係からみて第3段階の中では最も古いことから、同一期としたが、S B 13とS B 17は重複しており、明らかに区分できる。その他の建物も必ずしも全てが同一期とは断定し得ないが、新旧関係が不明であるが、北部のS B 13・17・1070および西端のS B 1224を除いた4棟はほぼ同一期の建物とみておきたい。特にS B 1208・1218はほぼ同様の構造を想起し得る同規模の倉庫建物と考えられる。総柱構造の倉庫建物は本地区ではこのA期以外には認められそうもないことから、北部のS B 1070も掘り方の様相はS B 1208・1218と異なるが、総柱構造を持ち、柱抜き取り穴を伴うことなどの共通点からみて同一期の可能性が高いものと考えられよう。次のB期・C期には比較的大きな建物が建ち並び、官衙の中軸的な様相を示しているのと対照的に、このA期は大きな建物がなく、前述した倉庫建物が並んで建つことから、この一帯が倉庫群として機能していたものとみておきたい。この倉庫群は本調査区の北西部から連続して広がっていたものとみられるが、その南限および東限については判然としない。しかし、本調査区の南西80m程の地区で実施した第51次調査(註6)において倉庫群の存在が確認されており、両調査区間で実施した第54次調査では本段階の建物遺構は発見されておらず、両倉庫群が一体となる可能性は低いが、倉庫群の領域については周辺地区的調査検討をさらに要する。また、建物の配置関係についてもS B 1207・1208・1218・1224が軒を揃えてほぼ一直線に連なっていることが判明したが、規画性についてまで言及するに至らなかった。

B期は3棟の建物とそれを連結する板塀であるが、東側のS B 1205とした建物は6間分の柱列が南北方向に続き、これを建物の西側桁柱列とみているが、梁行が不明で、あるいは一本柱列による跡跡とも考えられるが、いずれとも断定し得ない。S A 1204板塀と接する部分の重複状況をみると、S B 1205北端の柱穴掘り方を切ってS A 1204板塀が造られているものの1205の

柱痕跡に接する様に板塀跡が続いており、作業手順としては1205の柱を建てて後1204の板塀を設けているが、構造物としては同時併存とみられる。一本柱列による土塀と、板塀という異なった構造の塀が直角に交わって一体を成すことも否定できないが、ここでは1205を建物と考この建物の北西隅柱に板塀が取り付き、板塀と直交方向の南北棟建物1205が在ったものとみておきたい。いづれにしろ東西方向に伸びてきた区画施設（板塀）はここを東限として南に折れ南北棟建物（一本柱列）となって東の区画施設を成し、本調査区の南西部を区画内部としていたものとみておきたい。このことは板塀が取り付く建物S B 1215との状況からも推察されよう。S B 1215は建物の北桁柱列の延長上に東西両側に板塀が取り付いており、両隅柱と板塀との接続部分も前述したS B 1205との状況と同様である。S B 1215から東に伸びる板塀は建物から3.9mで一端途切れ（S A 1212）、2.4mあいてさらに板塀（S A 1204）が続き、この開放区間は通り口として機能していたものとみられるが、門としての施設は確認できなかった。また、S B 1215をはさんで西側の対称位置の板塀の状況については調査区外となり明らかにできなかった。S B 1215は桁行総長18mにも及び、区画施設の塀と一体になった長屋風建物である。この様な建物と区画施設の様相は郡衙の中核である郡庁の囲みに認められる（註7）ことからここでは施設全体の性格についてまで断定し得ないが、官衙中核の一画とみておきたい。S B 1225は既述してきた建物や塀と同一期とする確証はないが、建物南桁柱列がS B 1215と接していることから同期とみておきたい。S B 1215の西に続く板塀S A 1220とは同期とすれば他と同様の接続関係があるものと想定されるが、調査区外で明らかにできなかった。

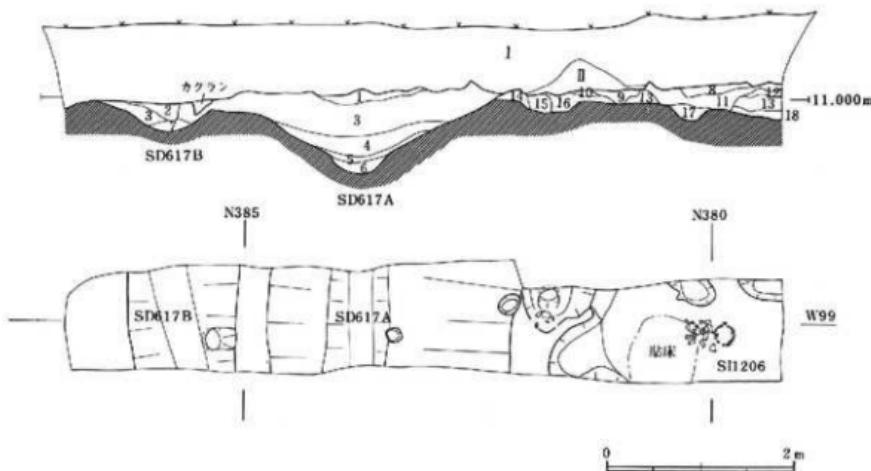
第21図 第79次調査区(B区)実測図

層位	土色	土性	備考
I	10Y R 5%	黄灰褐色	シルト 感土
II	10Y R 5%	黄灰褐色	シルト 酸化鉄若干含む、下面に上部腐片含む
SD 617			
1	10Y R 5%	暗褐色	シルト 黄褐色シルト混入
2	10Y R 5%	暗褐色	炭若干混入
3	10Y R 5%	暗褐色	シルト 遺物、小礫若干含む
4	10Y R 5%	に赤い黄褐色	シルト やや粘質
5	10Y R 5%	に赤い黄褐色	シルト やや砂質
6	10Y R 5%	灰黄褐色	砂質シルト
7	10Y R 5%	に赤い黄褐色	シルト
SI 1206			
8	10Y R 5%	黄灰褐色	IIよりしまりあり、酸化鉄含む
9	2.5YR 5%	暗赤褐色	焼土混入
10	10Y R 5%	に赤い黄褐色	シルト 酸化鉄、炭若干混入
11	10Y R 5%	に赤い黄褐色	炭若干混入
12	10Y R 5%	に赤い黄褐色	遺物若干含む
13	10Y R 5%	に赤い黄褐色	シルト
14	10Y R 5%	灰黄褐色	シルト
15	10Y R 5%	褐色	炭若干混入
16	10Y R 5%	に赤い黄褐色	シルト 酸化鉄若干含む
17	10Y R 5%	暗褐色	シルト に赤い黄褐色シルト若干混入
18	10Y R 5%	に赤い黄褐色	シルト に赤い黄褐色シルト若干混入

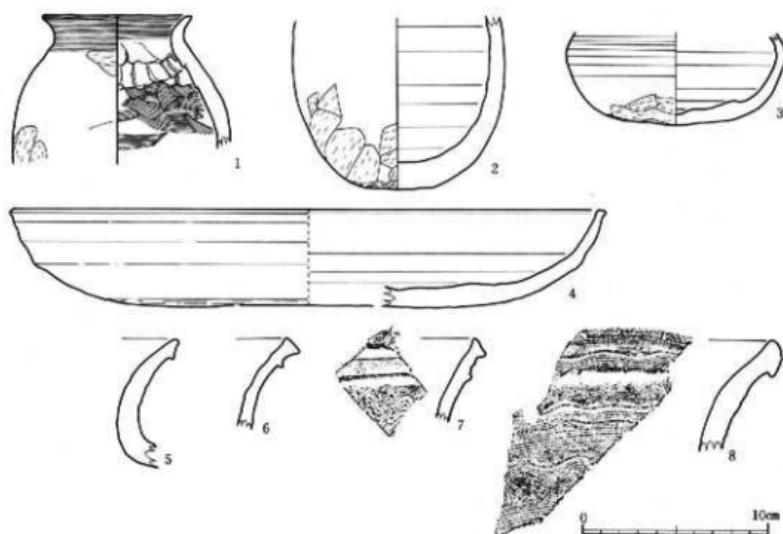
第30図 第82次調査区出土遺物

須恵器片のうち、甕の体部外表面が平行叩き目、内面がナデられているものが多いが、平行叩き目一青海波文、ナデーナデのものもある。口縁部から頸部にかけての破片には施文なくロクロ痕のみのもの(E-299)、施文はないが、隆線が一条回るもの(E-296)、隆線が一条回り、その下に櫛描波状沈線が施されているもの(E-297)、口縁部に櫛描平行沈線及び波状沈線と頸部に櫛描波状沈線と平行沈線が交互に施文されているもの(E-298)がある。壺片は長頭及び短頭壺片と考えられる。施文されているものはないが、外面に自然釉が認められるものや、肩部に把手の痕跡が丸く残るもの(E-300)もある。皿片E-295と考えられるものは推定直径31.4cmと大きなものである(第30図4)。坏は小破片にて詳細不明である。

瓦片は2片で、凹面に糸切り痕と布目痕が若干見える。1点には布の合わせ目痕が見られる。凸面は櫛目痕が見られる。
