湯 牟 田 遺 跡
(一 次 調 査)
Yumuta Site

東九州自動車道（都農～西都間）建設に伴う埋蔵文化財発掘調査報告書15

宮崎県埋蔵文化財センター

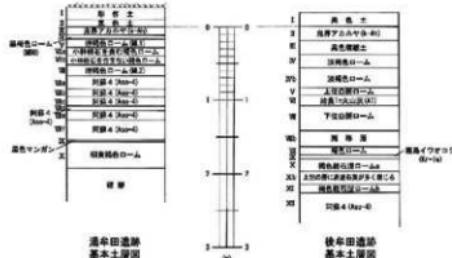
第6図 過牟田遺跡と後牟田遺跡との土層図比較

湯牟田遺跡の基本層序の観察は、B区の北東部にトレチを設定して行った。縣古環境研究所の分析報告(第V章)及び土層観察から、湯牟田遺跡の基本土層はI～X層に分けられる(第6図)。黒色土層(II層)よりML1(V層)までは各層とも堆積は良好であるが、Kr-kb(VI層)では、小林輕石を含む層が限定的に見られたが、殆ど明確に堆積していない。ML2(VII層)は、存在するもののAT以下MB2～ML5まで明確な堆積を肉眼で確認することはできない。AT下位の層は何らかの理由で堆積できずに流失したと推定される。ML2の下には、Aso-4の二次堆積層(VIIa～VIIe)が漸移的に検出され、その下にAso-4の一次堆積層を確認した。Aso-4は、地下に溜まった水の影響によって、かなり風化している。更にその下には、黒色のマンガン層(IX層)が薄く堆積しており、水分を多く含んだ黄灰色土層(X層)が統いている。従って、湯牟田遺跡のVI層以下の土層堆積に関しては、何らかの理由によ

り良好な堆積ができなかつたものと思われる。また、Aso-4 及びその下の明黄褐色ローム層については、場所によっては、溢れるほどの水分を含んでいた。

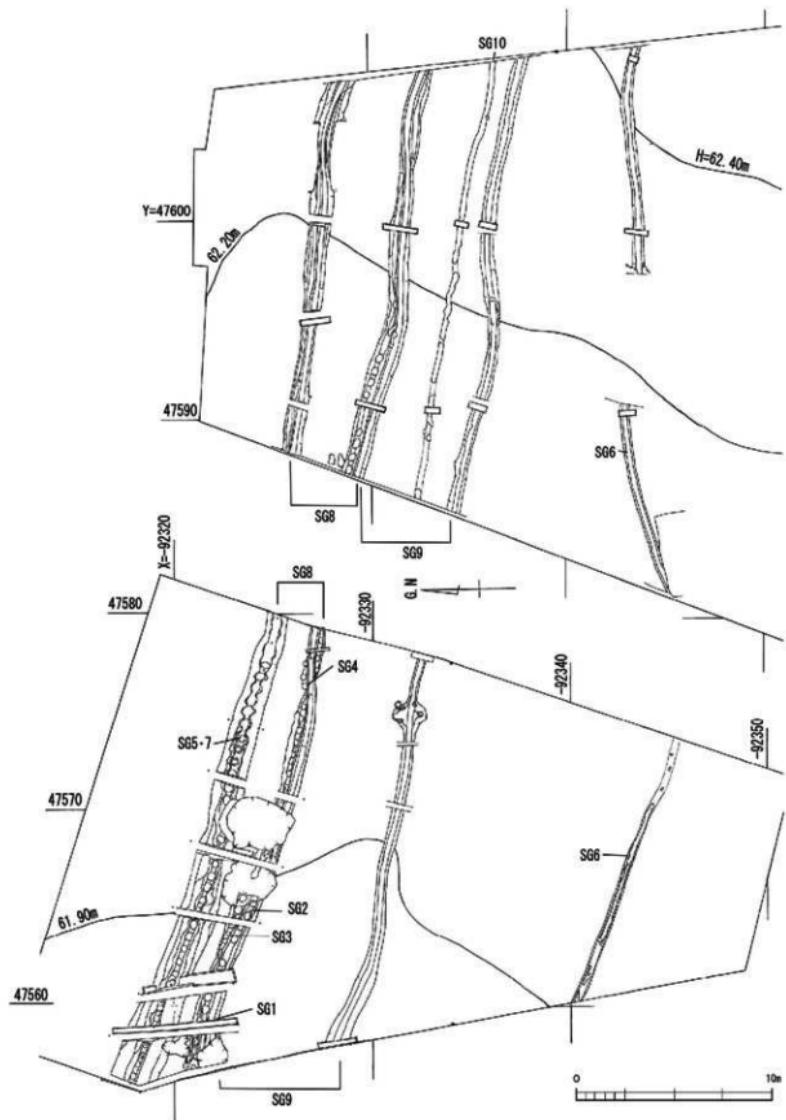
第13図 A 1・A 2区造構分布図 (1/250)

A区で道路状遺構を10条（第13図）、B区で1条、C区で1条の合計12条を検出した。さらに、C区では、A区の続きと思われる道路状遺構も検出された。それらの道路状遺構が使用されていたと想定される時期は、古代から近代までかなりの時間的な幅があり、複雑にそれらは切り合っている。

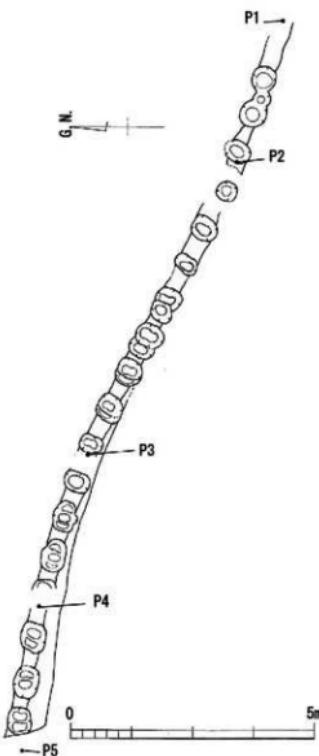
第21図 A 1区 SG 2平面図 (S = 1/100)

A 1区の北西部で検出した道路状遺構である。地山を掘り込んで作られている。わずかに蛇行しながら、西端は調査区外へと延びているが、東端は擾乱部分で消滅している。A 2区では確認していない。主軸は、概ね東南東から西北西の方角に下っている。SG 3を除去して、全体を検出することができた。深さは最大で約47cmを測るが、検出面がアカホヤ層（Ⅲ層）であるため、本来はそれ以上あったと思われる。断面は、上部が大きく開くV字形を呈している。路面を想定する遺構底部の幅員は30cm前後で、その地山は連続的に硬化している。4cm程度の硬化層が形成されている。また、露出した地山及び硬化層除去後の地山に、17基のピットを確認した。これらのピットの上場は、進行方向（軸方向）に対して横長の梢円形を呈しているものがほとんどだが、中には縦長の梢円形のものもある。また、ピットの基底部の長さと形に注目した場合、ピットの軸方向の長さは、平均17cmであり、形は梢円形と瓢箪形のものがある。さらに基底部が二つあつたり、ピットの壁に棚部をもつものもあった。ピット間の心々距離は、平均66cmであり、ピットの深さ

の平均は、11.4cmである。さらにピットの埋土は、1～3種類程度の土が入っているが、いずれも上から強い壊圧を加えたかのような硬く締まっているという特徴をもっている。遺物は、長径1.4cm、短径0.7cmの土師器片が埋土より出土したのみである。

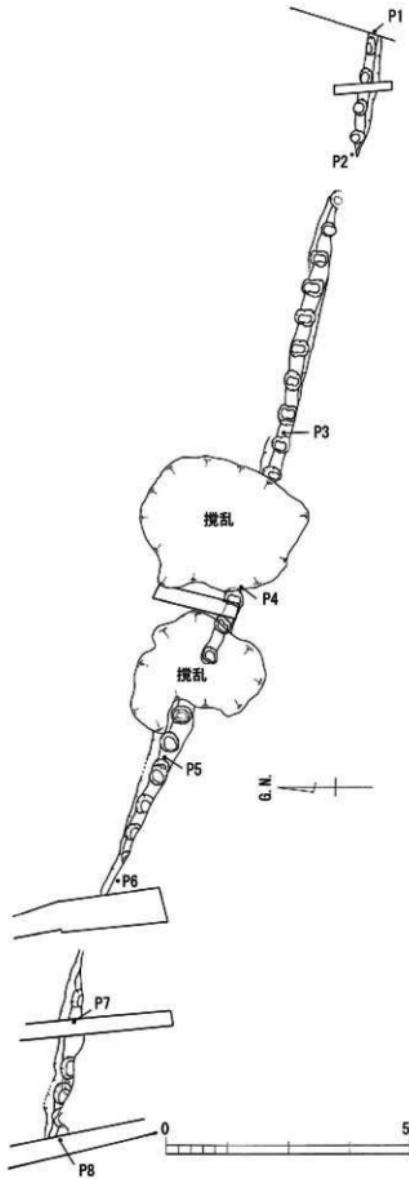
第23図 A 1区 SG3 平面図 ($S = 1/100$)

A 1区・A 2区の北部で検出した道路状遺構である。部分的に地山を削るところはあるものの、基本的にはSG 2に沿うような形で掘り込まれている。わずかに蛇行しながら、西端、東端とともに調査区外へと延びている。主軸は、概ね東南東から西北西の方角に下っているが、SG 8の側溝によってかなり切られていた。深さは最大で約24cmを測るが、上部削平のため本来はそれ以上あったと思われる。断面は、底の広いU字形を呈している。路面を想定する遺構底部の幅員は30cm前後で、その地山は連続的に硬化している。6cm程度の硬化層が形成されているのを部分的に検出した。また、推定された路面上に、47基のピットを確認した。これらのピットの上場は、ほぼ円形を呈しているが、進行方向（軸方向）に対して横長の梢円形を呈しているものもある。また、ピットの基底部の長さと形に注目した場合、ピットの軸方向の長さは、平均14cmであり、形は円形、梢円形、瓢箪形のものがある。さらに駒駄の瘤状に基底部が二つあるものもあった。ピット間の心々距離は、平均63cmであり、ピットの深さの平均は、4cmである。さらにピットの埋土は、1～2種類程度の土が入っているが、いずれも上から強い壊圧を加えたかのような硬く締まっているという特徴をもっている。遺物は、長径、短径とともに2cm前後の胴部付近かと思われる土師器片が埋土より出土したのみである。

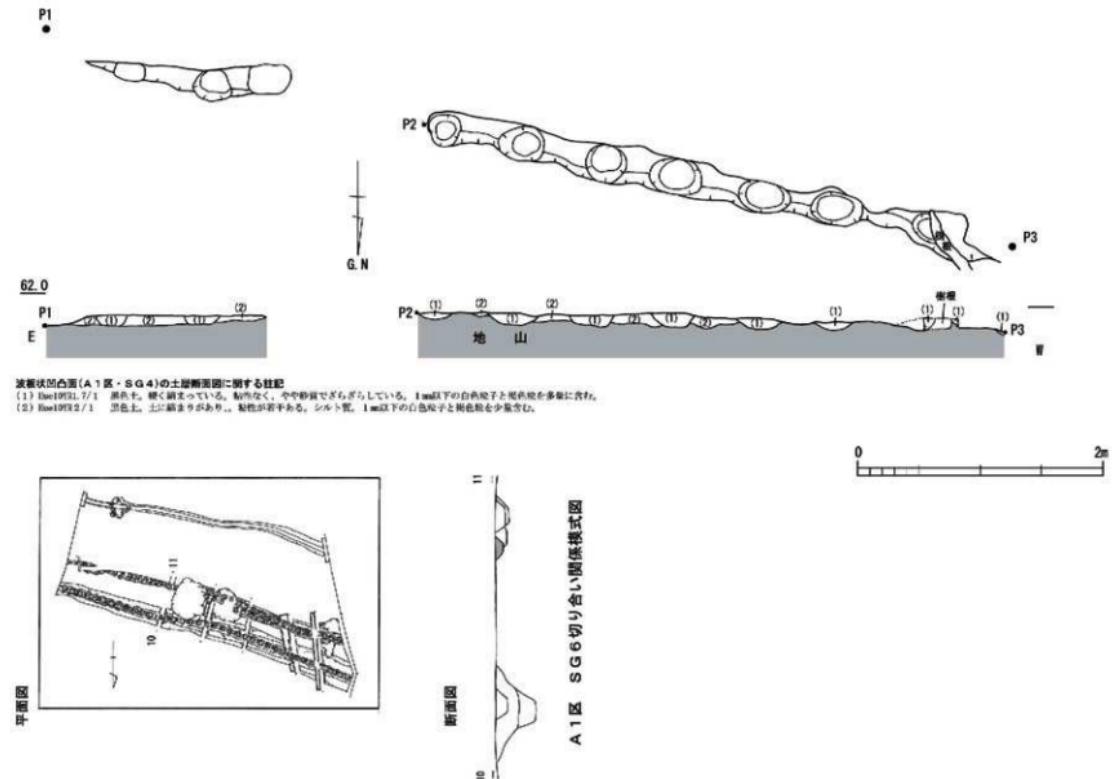
第32図 A 1 区 SG 4 平面図・断面図 (S = 1/40)

A 1区の北東部のみで検出した道路状遺構である。SG 3の残存部分かと勘違いしていた黒色の硬化層を除去して、ピットを検出し、SG 4の道路状遺構を確認することができた。部分的に新たに地山を削るところはあるものの、基本的にはSG 3の北隣に寄り沿うような形で掘り込まれている。SG 8の側溝によって部分的に切られていた。ほぼ直線的に延

びているが、搅乱から西の部分に関しては、検出できなかったが、SG 3 の北隣付近に残存していた可能性がある。東端は削平を受け、調査区東壁際あたりで消滅している。主軸は、概ね東南東から西北西の方角に下っている。掘り込みの深さは最大で約14cmを測るが、上部削平のため本来はそれ以上あった可能性はある。断面は、底の広いU字形を呈している。路面を想定する遺構底部の幅員は20cm前後で、その地山はほぼ連続的に硬化している。また4cm程度の硬化層が形成されている部分も検出した。また、地山や硬化層上に10基のピットを確認した。これらのピットの上場は、ほぼ円形を呈している。また、ピットの基底部の長さと形に注目した場合、ピットの軸方向の長さは、平均17cmであり、形は円形、縦長楕円形のものがある。ピット間の心々距離は、平均66cmであり、ピットの深さの平均は、9cmである。さらにピットの埋土は、1種類である。硬く縮まっているという特徴をもっている。遺物は出土していない。

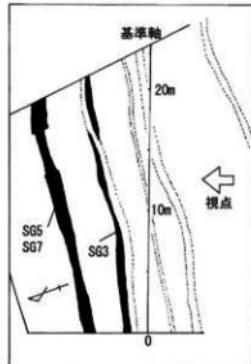
第37図 道路状遺構に伴う波板状凸凹面観察基準図

- ア ピットの開口の移動方向の長さ (cm)
 - イ ピットの底底部の横方向の長さ (cm)
 - ウ ピットの深さ (cm)
 - エ 心材距離 (cm)
 - オ 横斜角 (°)
 - カ ピットの底底部の状態
 - キ 方向軸の有無
 - ク ピットの特徴
 - 補足の数字は、()書きする。
- ※底面部は変換点～変換点を計る。
 基準軸から底底部の最深部までを測る。
 基準軸より心材部より西側のピットの中心部までの距離を測る。
 基準軸から西を見た水平からの角度を測る。
 後述・中央・西で記入。
 粒子・粒度で記入。
 基底底盤の形等

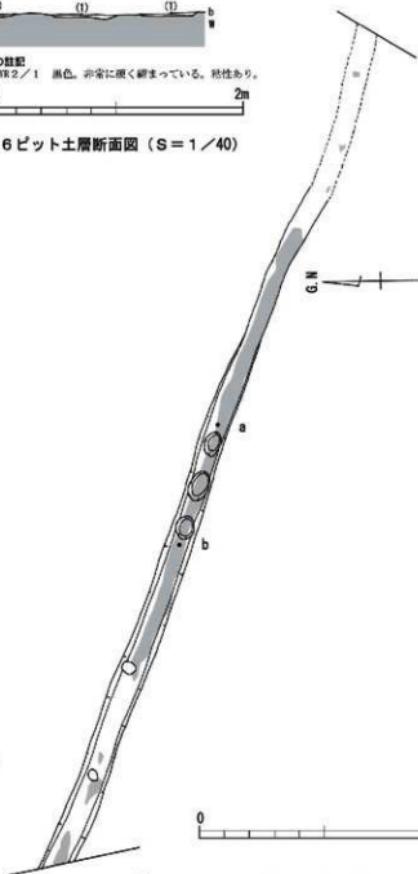
第45図 A 1区 SG 6 平面図 ($S = 1/80$)

A 1 区・A 2 区の南部で検出した道路状遺構である。緩やかに蛇行しながら、西端も東端も調査区外へと延びている。主軸は、概ね東南東から西北西の方角に下っている。切り合は見られず、地山を掘り下げて作られていた。掘り込みの深さはA 1 区の西部付近で約20cmを測るが、上部削平のため本来はそれ以上あったかもしれない。A 2 区の東壁付近でも、深さ約20cmである。A 1 区の東部分は、路面も削平を受け、僅かに光沢のある痕跡が残され、部分的に硬化面も残されていた。断面は、なだらかな底の広いU字形を呈している。路面の幅員は28cm前後で、ほぼ連続的に硬化している。顯著な硬化層は検出されなかった。また路面に、明確なピットは確認されなかったが、A 1 区では調査区中央部に上場の長径28cm~48cm、短径26cm~30cm、深さ2cm~3cmの深い凹みを3基検出した。いずれも縦長の楕円形であ

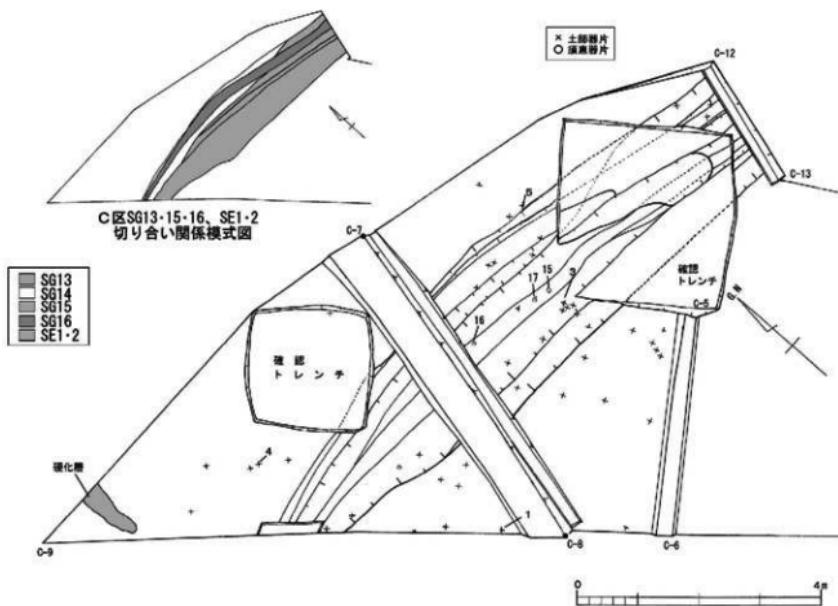
第65図 C区 SG13~16、SE1・2平面図 ($S = 1/80$)

C 区で検出した複雑に切りあつた道路状遺構である。確認調査時に、トレンチで遺構の確認をしていたので、SG 11 の硬化層を除去した後、少しづつ掘り下げていった。最終的にベルトや壁で 4 条の道路状遺構と溝を 2 条確認したが、一条ごとに掘り分けることは困難であった。SG 13～14 の底には、硬化層が確認されたが、SG 15～16 には硬化層を確認することができなかつた。また、地山は硬化しているものの、波板状凹凸面は検出できなかつた。切り合つた道路状遺構の北側には、平面的に硬化している部分があつた。

遺物は、土師器片 49 点、須恵器片 4 点が出土した。

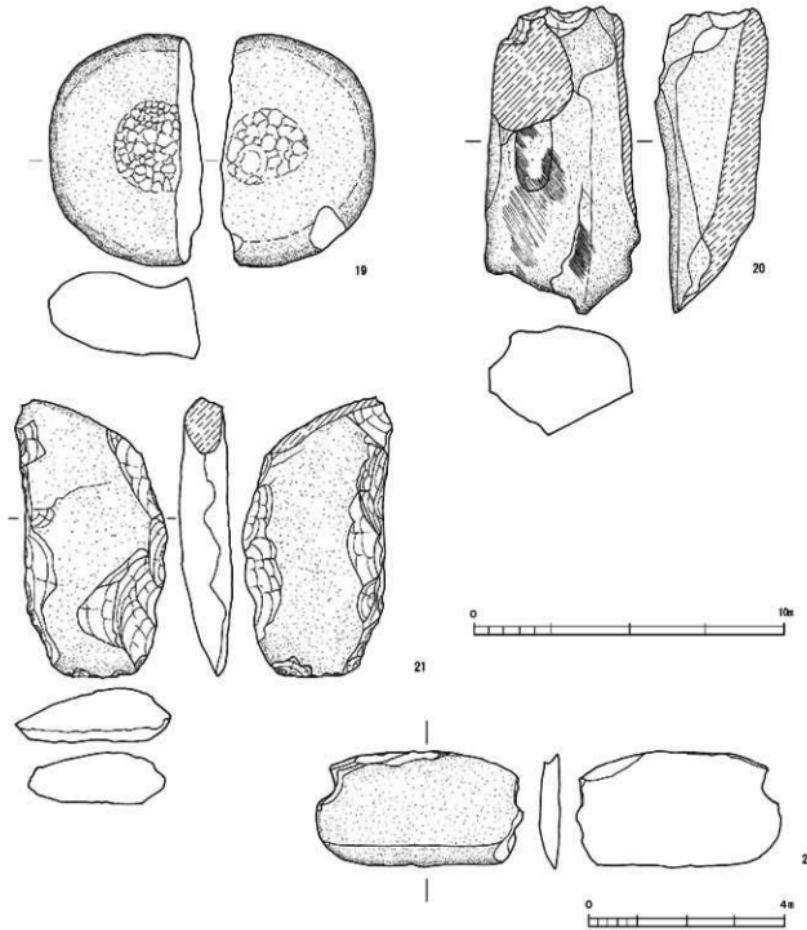
第69図 道路状造構出土石器実測図 (S = 1／1、2／3)

砂岩を用いた回石で、中央部表裏にそれぞれ深さ 0.8cm、0.2cm の凹みをもっており、右半分は欠損している。側縁部にも敲打痕が見られ、敲石としての利用も考えられる。

有肩石斧と呼ばれる打製石斧で、砂岩を石材としている。基部の上端部は欠損している。側辺部を左右両側縁からの粗い調整によって、厚みを取り除くように加工している。刃部には、若干調整がなされ片刃である。

全体的な形は方形で、磨耗が激しい。両端の上部に抉りをもっているが、右側の抉りはやや浅めである。孔は施されていない。背部はやや曲面を有し、調整痕が残されている。刃部は直線的で、右下端は欠損している。

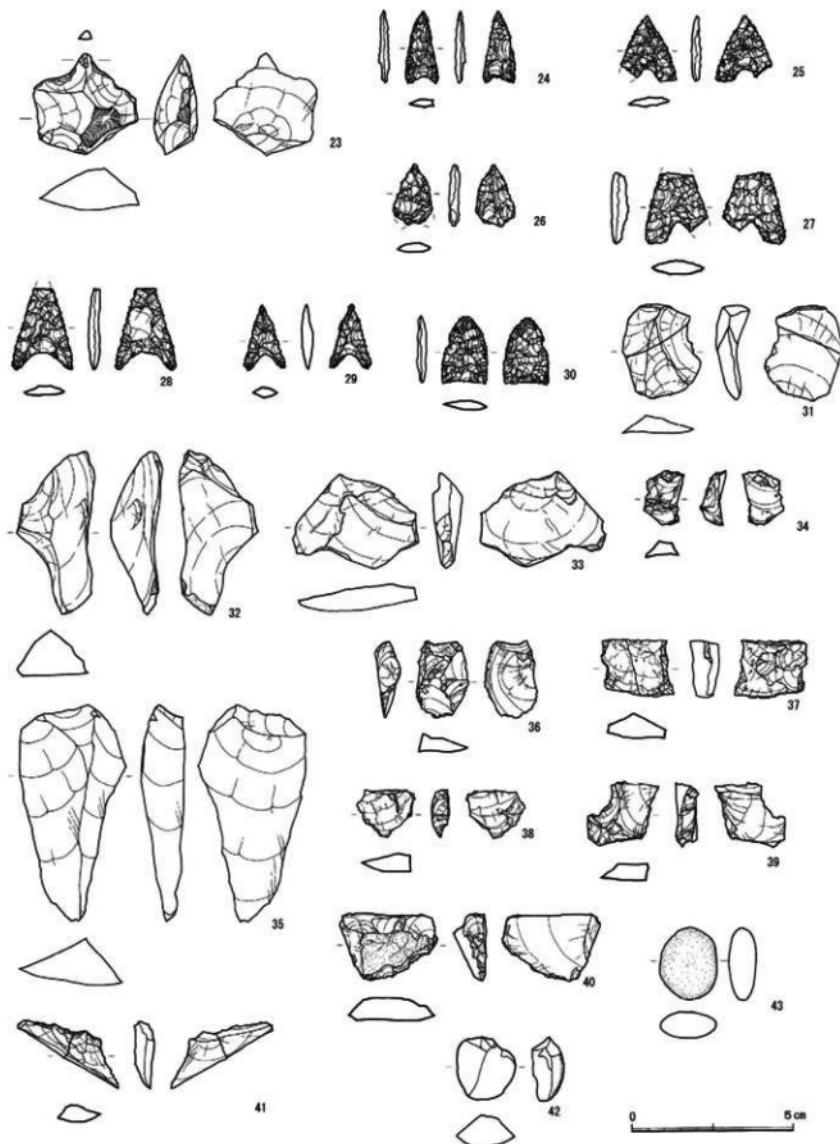
第76図 縄文時代草創期～早期石器実測図(1) (S = 2 / 3)

石材は、黒曜石が6点、チャートが1点である。24は全体が二等辺三角形を呈し、基部中央に浅い抉りがある。25～29も、全体が二等辺三角形を呈しているが、基部にU字、V字状の抉りを施し、脚部を作り出している。いずれも先端部や脚部に欠損が見られるが、表裏ともに細かな剥離が施されている。30は、先端部・側縁とともに丸みを帯びている。基部中央には、浅い抉りがある。30のみチャート製である。

31～33、35は、調整の跡は見られず、ホルンフェルス製で風化が進んでいる。34、36は腰岳産の黒曜石であるが、36は腹面側より下縁に微細剥離が見られる。37、38は日東産の黒曜石である。37は、両側縁に腹面側より二次加工が施される。41は、腹面上部の右一側縁に刃剥しとともに調整剥離が見られ、ナイフとして使用された可能性も考えられる。

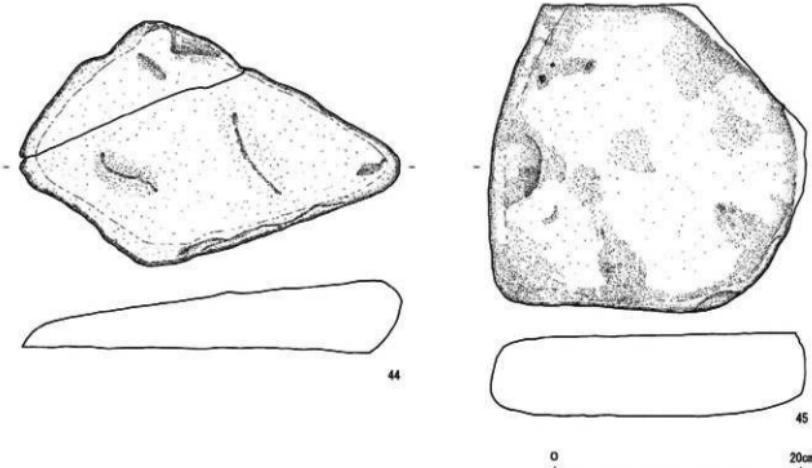
第77図 縄文時代草創期～早期石器実測図(2) (S = 1/4)

ともに砂岩で浅い窪みを中央部付近にもっている。
