仙台市文化財調査報告書第111集

# 仙台平野の遺跡群Ⅶ

—昭和62年度発掘調査報告書—

仙台市教育委員会

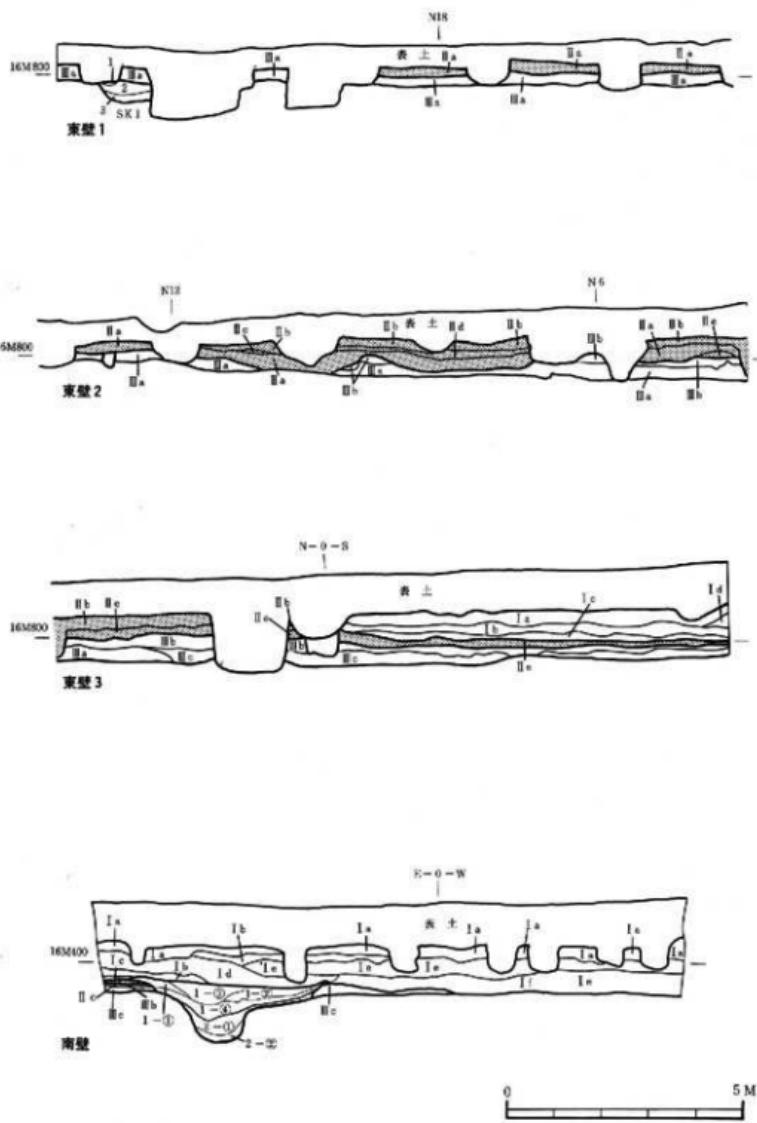
第3図 調査区断面図

当調査区の基本層序は、大きく4層以上に分けることができる。

現地表より90~130cm下で遺構検出面である第IV層が検出されるが、全体に北から南へ向つての傾斜がみられる。以下、各々の層について記す。

表土は厚さ30cm~60cmで、擾乱が著しい。

I層は畑の耕作などにより動かされた層で、層厚は30cm~60cmを計る。a~fの6層に分けられる。いずれも粘土質シルトで、褐色(a, b)、にぶい黄褐色(c, f)、暗褐色(d)、黒褐色(e)を呈する。

II層は国分寺造営に伴う整地のための積み土と考えられ、a~eの5層に分層できる。層厚は5cm~40cmであるが、調査区南端部ではほとんど観察できない。

III層は旧表土と考えられる層で、a, b, cの3層に分けられる。厚さは30cm~50cmである。いずれも粘土質シルトで、土色は順に褐色、黒褐色、にぶい黄褐色である。

なお、この層は北から南に向けての傾斜がみられ、全長約29m 30cmの東壁において、72cmのレベル差を計る。

遺構検出面であるIV層は、a, bの2層に分層することができるが、やはり北から南へ傾斜しており、東壁北端と南端で70cmのレベル差を計る。黄褐色シルトのIVa層は調査区北半に、黄褐色のシルト質粘土であるIVb層は南半に分布するが、両層の間では疊層が検出され、この層の分布はみられない。(第4図)

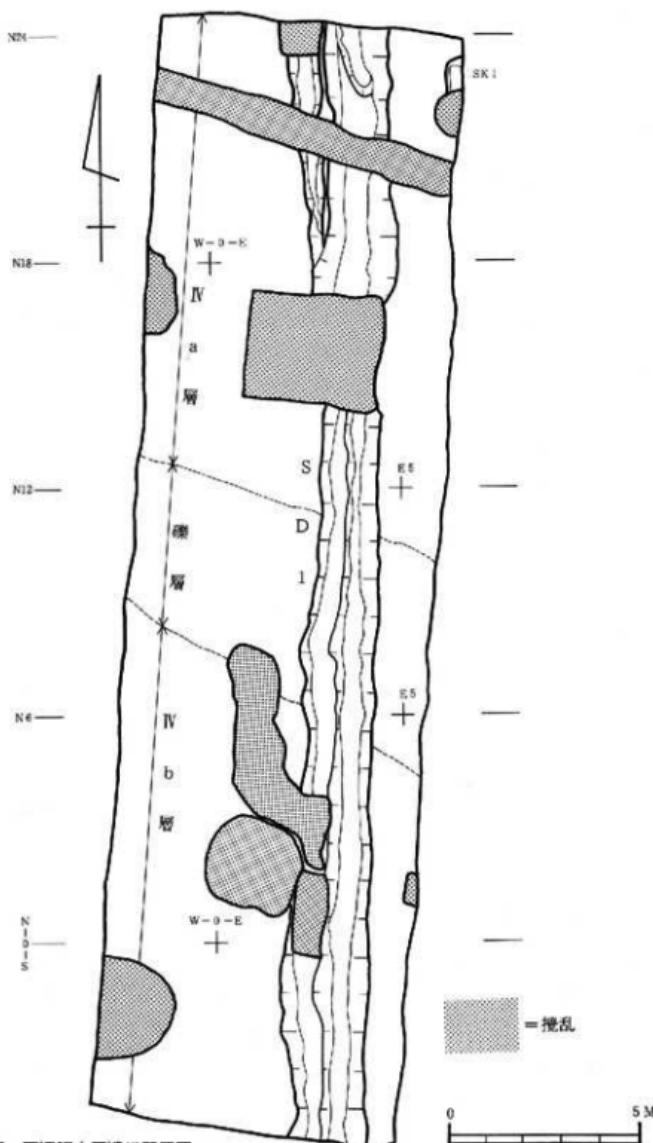
第4図 西辺調査区遺構配置図

##### SD1溝跡

調査区を南北に縱断する溝跡。方向はN-1.5°-Eで、ほぼ磁北を指している。

上幅150cm~230cm、底幅30cm~90cmで深さは75cm~90cm程度、南に傾斜している。

西壁は段掘りがなされているために縁を形成するが、北端付近で一部変化がみられる。東壁

は緩やかに立ち上る。

堆積土は大きく上下2層に分けることができる。上層の1層は暗褐色のシルト質粘土で、古瓦破片、須恵器破片、土師器小破片が出土した。下層の2層は黒褐色のシルト質粘土で、古瓦破片、土師器小破片などが出土した。

なお、この溝跡は国分寺跡西辺の掘立柱列延長線に平行して延びるもので、昭和34年及び57年の調査で確認された溝跡の延長であると考えられる。  
(注3)  
(注4)

堀跡と思われる掘立柱列の外側に、これと平行して掘られていること、またこの溝跡の西側には整地のための積み土が分布しないことなどから、寺院域を区画する施設であったものと推測される。

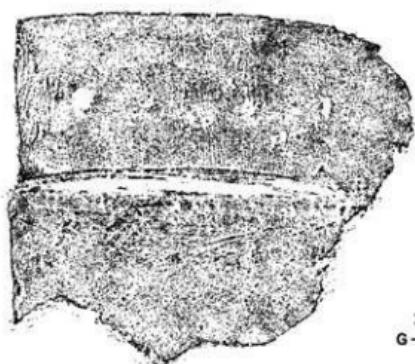
第6図 出土遺物—瓦拓影—

## 軒平瓦（第6図-1、図版5-1）

軒平瓦は偏行唐草文（第1類）が1点、調査区東壁1層より採取された。

瓦当面は、右から左に太い隆線で唐草文が走り、その上下に連珠が配されている。額部は深頸で無文であるが、朱が付着している。

額部は刷毛目調整が施され、段部を幅の広いヘラ状工具でナデつけている。平瓦凸面は網叩きの後、ナデ調整によるスリケシを受けている。

凹面の瓦当部と平瓦の接合部はヘラケズリが施され、側端はナデ調整を受けている。また凹面には布目痕が観察される。

## 軒丸瓦（第6図-2、図版5-2）

重弁蓮華文軒丸瓦（第6類）が1点、SD1溝跡から出土した。中房より下部は欠損しており、8葉のうち5葉の花弁を残す。瓦当直径は、17.2cmを計る。

蓮子構成は1個の中心蓮子に4個の周縁蓮子を配したもので、周縁蓮子の方向は、弁中央線に一致する。蓮弁及び小蓮弁は、ともに先端に丸味を帯びている。瓦当裏面の調整はヘラナデであるが、丸瓦との接合部分は指ナデが行なわれている。

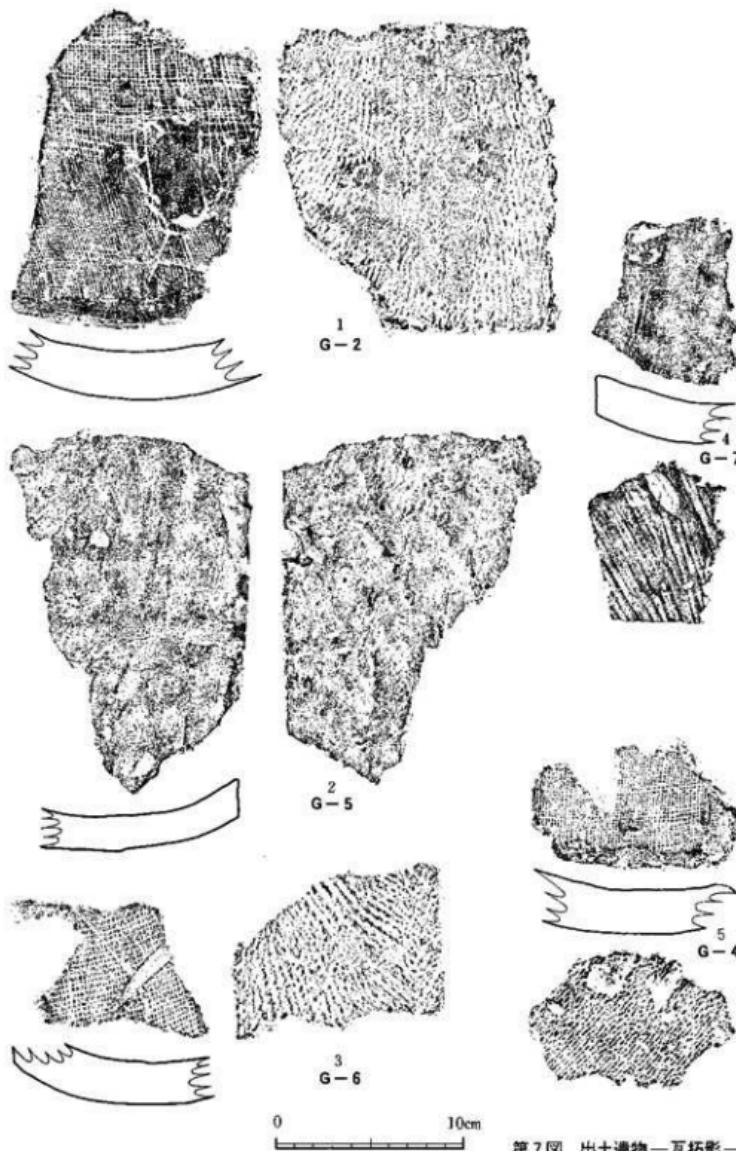
第7図 出土遺物—瓦拓影—

- ① 凹面・粗い布目痕、凸面・縦方向の繩叩き（第7図-1、図版5-3）
- ② 凹面・粗い布目痕、凸面・斜方向の繩叩き（第7図-3、図版6-3）
- ③ 凹面・布目痕、凸面・斜方向で細い繩叩き（第7図-5、図版6-2）
- ④ 凹面・細かい布目痕、凸面・斜方向の繩叩き後、スリケシ（第7図-2、図版6-1）
- ⑤ 凹面・細かい布目痕、凸面・斜方向の粗い繩叩き（第6図-3、図版5-4）
- ⑥ 凹面・細かい布目痕、糸切り痕、凸面・平行叩き（第7図-4、図版6-4）

このうち最も多くみられるのが①のタイプで、⑥のタイプは稀である。

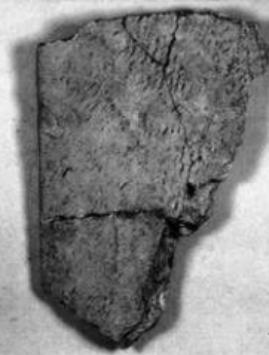
図版6 出土遺物

1. G-5 平瓦  
2. G-4 平瓦  
3. G-6 平瓦  
4. G-7 平瓦

**軒平瓦** 合計13点出土している。G-1・2・4（第30図8～10）はSX1不明遺構より出土している。G-1は連珠文第一類に分類され、頸は無頭で縄叩きによる叩き締めの後、ナデ調整が施され、指先によるものと思われる波文が描かれている。縄叩き目は縦位のものである。G-2は連珠文第二類に分類され、頸は中頸で横位の縄叩き目が見られ、ヘラ状工具による波文が描かれている。G-4は近世以降の瓦である。G-5（第31図1）はSD4溝跡より出土しており、連珠文第一類に分類され頸は無頭で縄叩きによる叩き締めの後、ナデ調整が施され、指先によるものと思われる波文が描かれている。縄叩き目は縦位のものである。G-6・G-7・G-9（第30図7、第31図2・3）は盛土内から出土している。G-6は均正唐草文に分類されるが、瓦当面のほとんどが剥落しており詳細は不明である。頸は深頭で、縦位の縄叩き目がみられる。頸部は一部剥落しており平瓦の凸面には接合のための斜格子状のヘラキザミが入れられている。G-7は偏行唐草文第一類に分類されるが瓦当面の一部しか残存しておらず詳細は不明である。G-9は近世以後の瓦である。

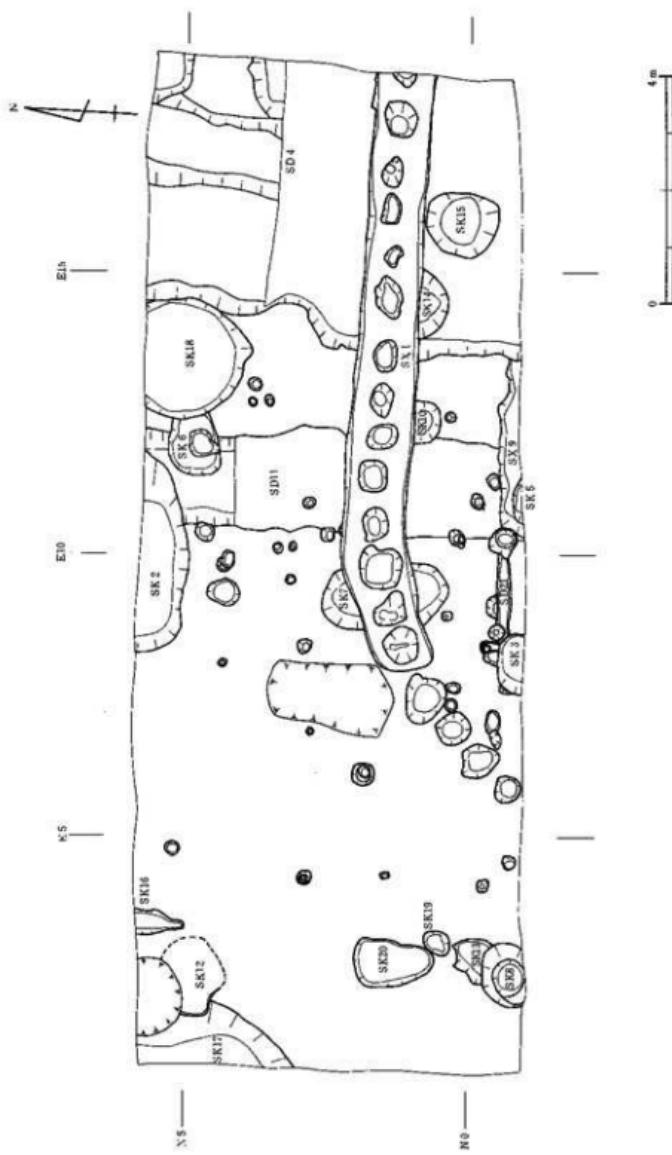
第8回 東沢調査区遭難配達団

今回の調査によって発見された遺構は、溝跡3条、土坑16基、不明遺構2基、小柱穴・ピット39である。第Ⅱ層が分布する調査区西壁際のSK8・12・13・17・20は第Ⅱ層上面が検出面となっているが、それ以外の遺構はすべて第Ⅲ層上面で検出している。今回の調査では調査区を東辺築地の推定位置を含むように設定したが、築地の本体もまた基礎部分も確認することはできなかった。また、第Ⅱ層が分布する範囲は他の部分より一段高くなっている、約15cmの高低差がある。従って調査区西壁際の第Ⅱ層の分布する箇所以外においても、本来は第Ⅱ層が分布していたものと思われ、後世の削平によって第Ⅱ層及び第Ⅲ層の一部が削平を受け、それによって第Ⅲ層が遺構検出面となったものと考えられる。

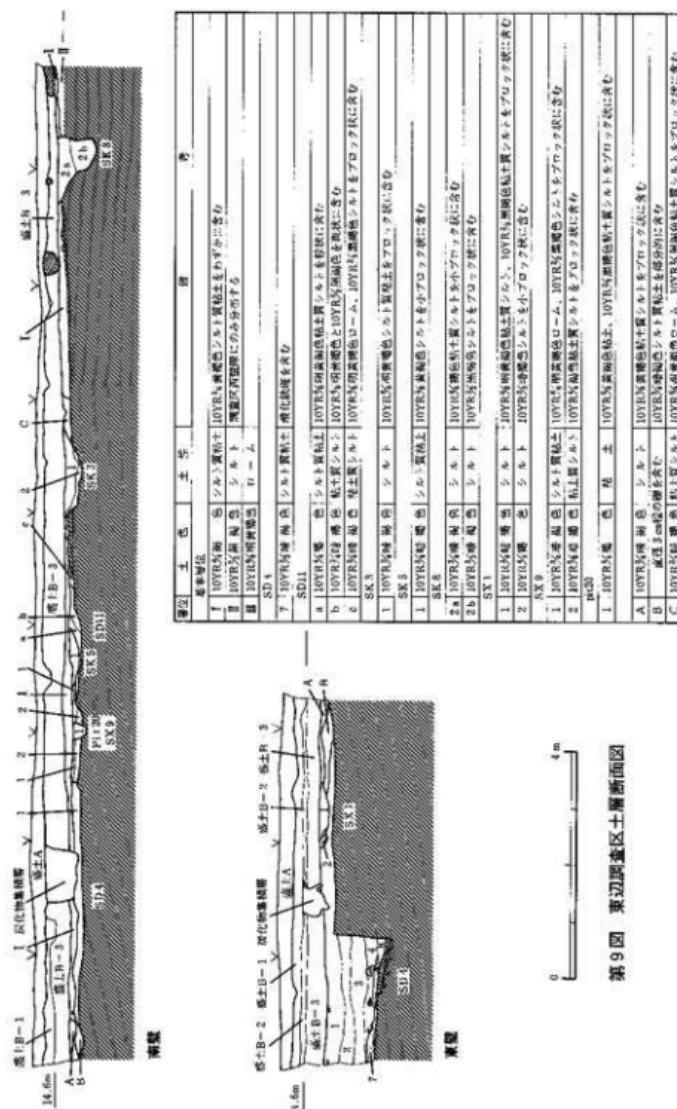
第9圖 東邊調查區土層斷面圖

今回の調査区は買収以前は宅地となっていた箇所であり、その際になされたと思われる整地、盛土が確認された。整地は2度行なわれており、盛土B-1が腐植土であることから1度目の整地がなされてから2度目の整地がなされるまでの間にある程度の時間経過があったことがよみとれる。盛土B-3は古代の遺物からつい最近の陶器等までを多く含んでいるが、それ以外の盛土にはあまり見られない。

第Ⅰ層は褐色(10YR 5%)を呈するシルト質粘土層で、調査区全域に分布している。第Ⅱ層は黒褐色(10YR 3%)を呈するシルト層で調査区の西側にのみ分布する。第Ⅲ層は明黄褐色(10YR 6%)を呈するローム層であり、調査区西壁近くに分布するいくつかの遺構を除き、今回の調査によって検出された遺構のほとんどは、この層の上面が検出面となっている。層序確認のためSD4溝跡の底面を部分的に掘り下げた結果、第Ⅲ層は下部へいくに従って徐々に砂質化していること、また第Ⅲ層の下には礫層があることが確認された。礫層の深さは第Ⅲ層上面から約1.2m、現地表面から約1.8mであり、礫層上面の標高は約13.2mである。この礫層は、陸奥国分寺跡が中町段丘の下流延長部分にあたるという位置的関係から、中町段丘の段丘礫層に連続するものと考えられる。

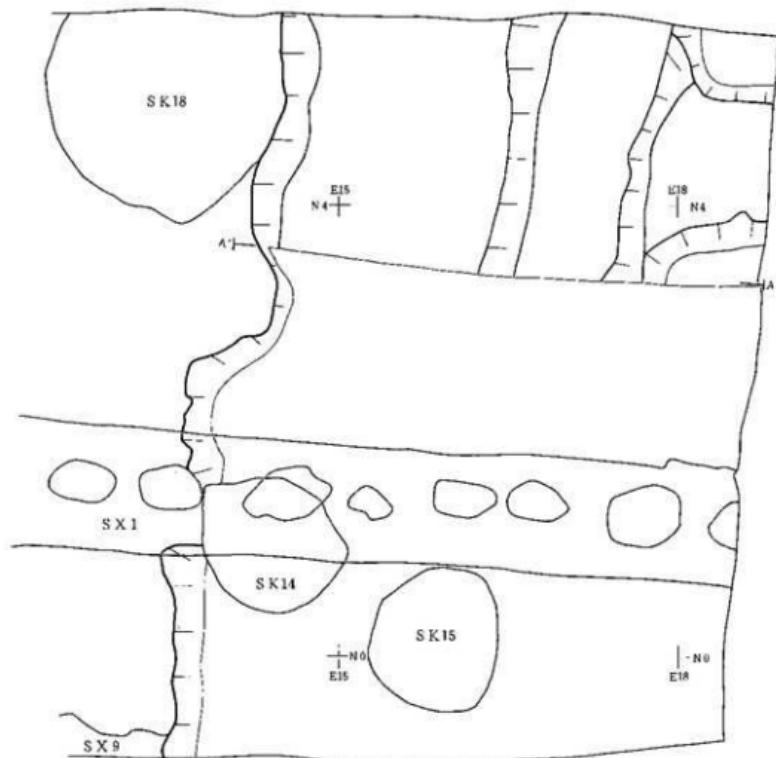
第10図 SD 4溝跡 平面図・断面図

**SD4溝跡** 調査区東壁際において確認された南北方向に延びる階段状に段掘りされた溝跡である。上幅5.1m以上、下幅1.1m以上、深さ87~109cmで、底面には部分的な凹凸が見られる。検出分の総長は6.75mであるが、更に南北へ続いていると考えられる。堆積土中より軒丸瓦・軒平瓦片、丸瓦・平瓦片、土器器片、鉄釘の他、近世以降の平瓦・丸瓦片、陶器片が出土した。

している。SK18, SX9を切っており、SK14・15, SX1に切られている。

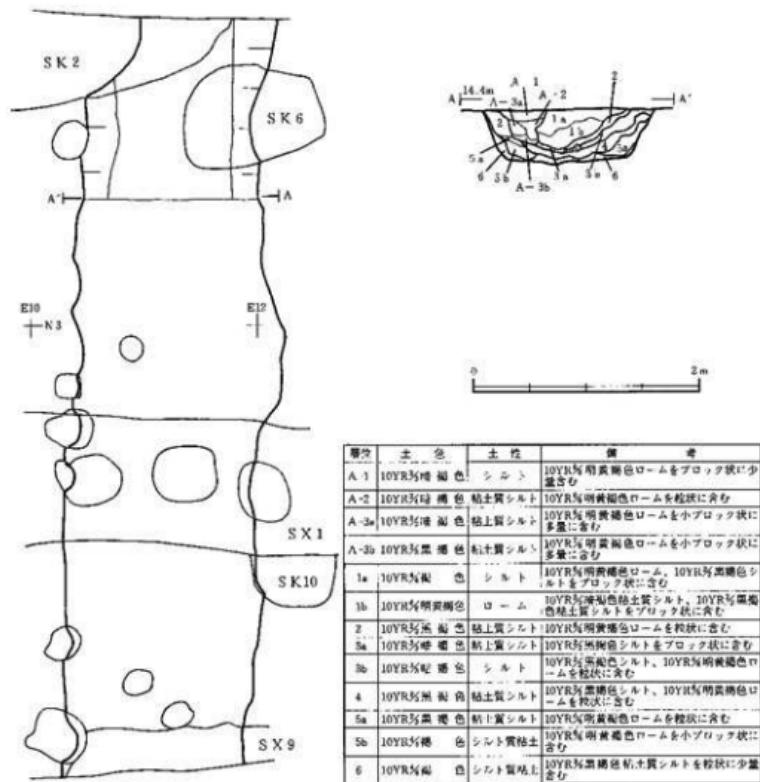
第11図 SD11溝跡 平面図・断面図

**S D 11溝跡** 上幅150~170cm、下幅100~110cm、深さ40~46cmの溝跡であり、方向はN-5°~Eで、ほぼ真北方向である。底面はほぼ平坦で断面形は逆台形を呈する。検出分の総長は6.7mであるが、更に南北に続いていると考えられる。堆積土中より丸瓦・平瓦片が出土している。SK 2・5・6・10, SX 1・9に切られている。

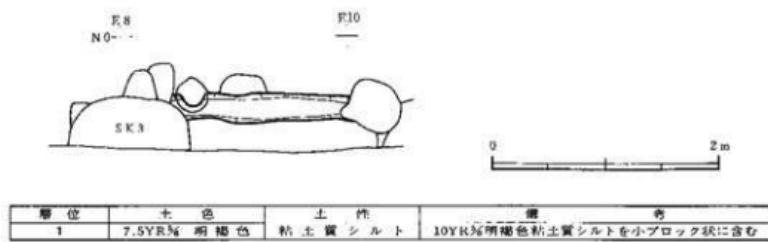
第12図 SD21溝跡 平面図

**S D 21溝跡** 上幅19~25cm、下幅11~20cm、深さ6~12cm、長さ1.6mの溝跡である。底面はほぼ平坦で断面形は扁平な逆台形を呈する。SK 3に切られている。

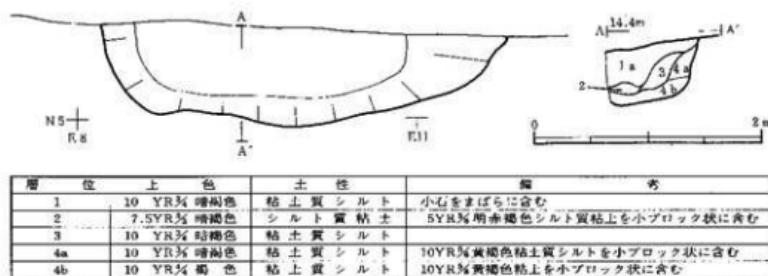
第13図 SK2 土坑 平面図・断面図

**SK 2 土坑** 90cm以上×360cm以上の規模で深さは60cmであり、底面には若干の凹凸が見られる。調査区北壁際で部分的に検出いただけであるため、更に北側へ延びるものと考えられるが詳細は不明である。堆積土中より軒丸片、丸瓦・平瓦片、土師器片、近世以降の丸瓦・平瓦

瓦片及び陶器片が出土している。SD11を切っている。

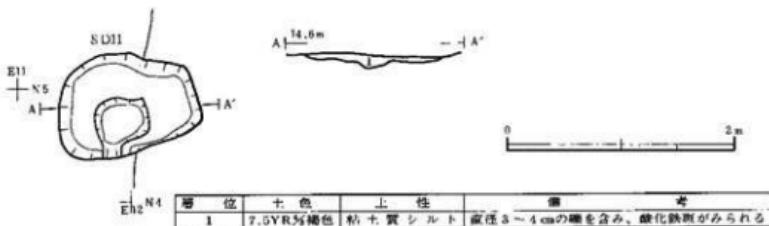
第16図 SK 6 土坑 平面図・断面図

**SK6 土坑** 短軸92cm、長軸126cmの不整橿円形を呈し、深さは14cmである。底面はゆるやかに窪んでおり中央部では急に窪む。SD11、SK18を切っている。

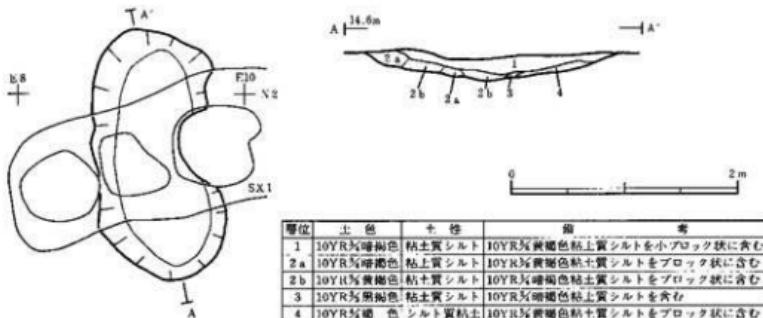
第17図 SK 7 土坑 平面図・断面図

**SK 7 土坑** 短軸115cm、長軸230cmの楕円形を呈し、深さは28cmである。底面はゆるやかに窪んでおり、断面形は開いたU字形を呈する。堆積土中より丸瓦、平瓦片、土師器片が出土している。SX 1に切られている。

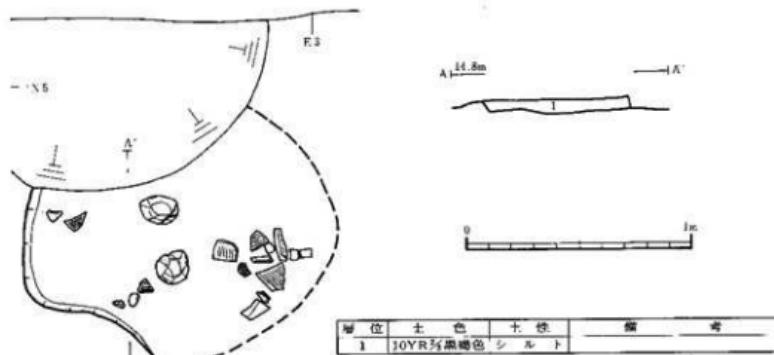
第20図 SK12土坑 平面図・断面図

**S K 12土坑** 短軸83cm以上、推定長軸140cmの不整円形を呈するものと推定され、深さは7cmである。底面はほぼ平坦で断面形は扁平なU字形を呈する。この土坑からは丸瓦・平瓦片のほか、ほぼ完形の赤焼土器が2点出土している。S K 17を切っている。

土師器片と合わせて135点出土しているが、そのほとんどが細片である。D-1・D-2(第31図8・9)はともにSK12より出土している。(第20回)。D-1は底径7.5cm、口径13.8cm、器高3.7cmの内外面ともロクロ調整がなされた壊である。体部は内湾しながら外傾しており、上半部が若干歪んでいる。底部の切離しは回転糸切りによるもので、切離し後は無調整である。D-2は底径6.6cm、口径14.2cm、器高4.4cmの内外面ともロクロ調整がなされた壊である。体部は内湾しながら外傾し、口縁部で若干外反している。体部上半部は若干歪んでいる。底部の切離しは回転糸切りによるもので、切り離し後は無調整である。

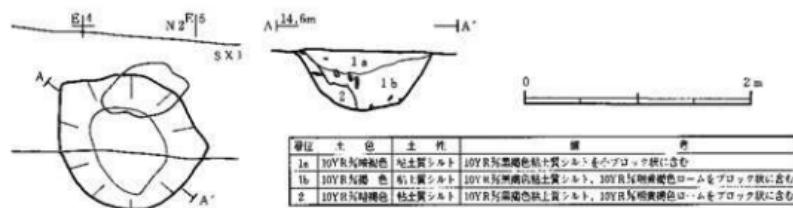
第22図 SK14土坑 平面図・断面図

**S K 14土坑** 短軸116cm、長軸139cmの不整円形を呈し、深さは55cmである。底面はほぼ平坦で断面形はU字形を呈する。堆積土中より軒丸瓦片、丸瓦・平瓦片、上師器片、須恵器片が出土している。S D 4を切っており、S X 1に切られている。

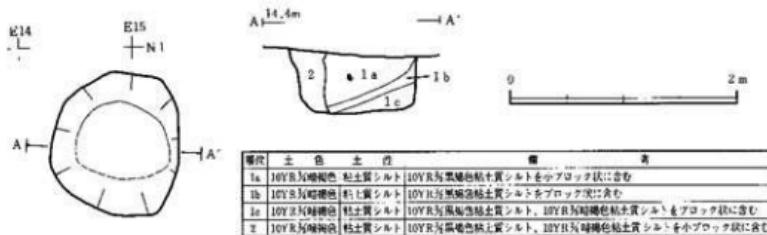
第23図 SK15土坑 平面図・断面図

**SK15土坑** 短軸113cm、長軸128cmの不整円形を呈し、深さは69cmである。底面はほぼ平坦で断面形はU字形を呈する。堆積土中より軒丸瓦片、丸瓦・平瓦片、道具瓦片、土師器片、鉄釘等が出土している。SD4を切っている。

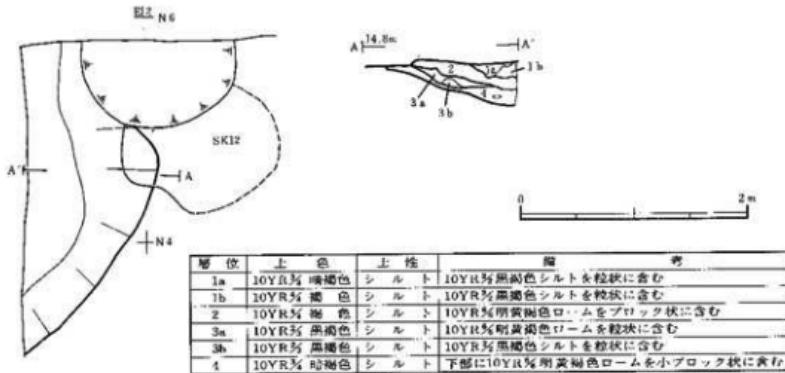
第25図 SK17土坑 平面図・断面図

**SK17土坑** 116cm以上×252cm以上の規模で、深さは42cmであり底面はゆるやかに窪んでいる。調査区北西隅で部分的に検出したのみであるため更に北西へ延びるものと考えられるが、詳細は不明である。堆積土中より丸瓦・平瓦片が出土している。SK12に切られている。

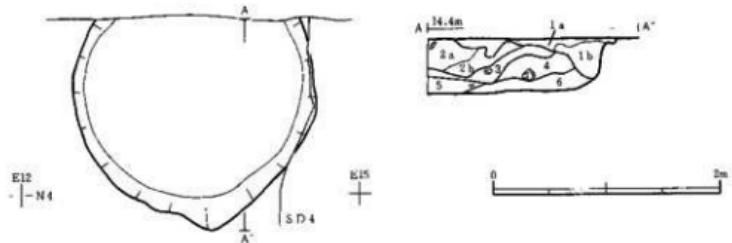
第26図 SK18土坑 平面図・断面図

**SK18土坑** 調査区北壁際で検出された土坑で直徑215cm程の円形を呈すると推定され、深さは50cmである。底面はほぼ平坦で断面形は逆台形を呈する。堆積土中より丸瓦・平瓦片、土師器片、近世以降の瓦片が出土している。SD4、SK6に切られている。

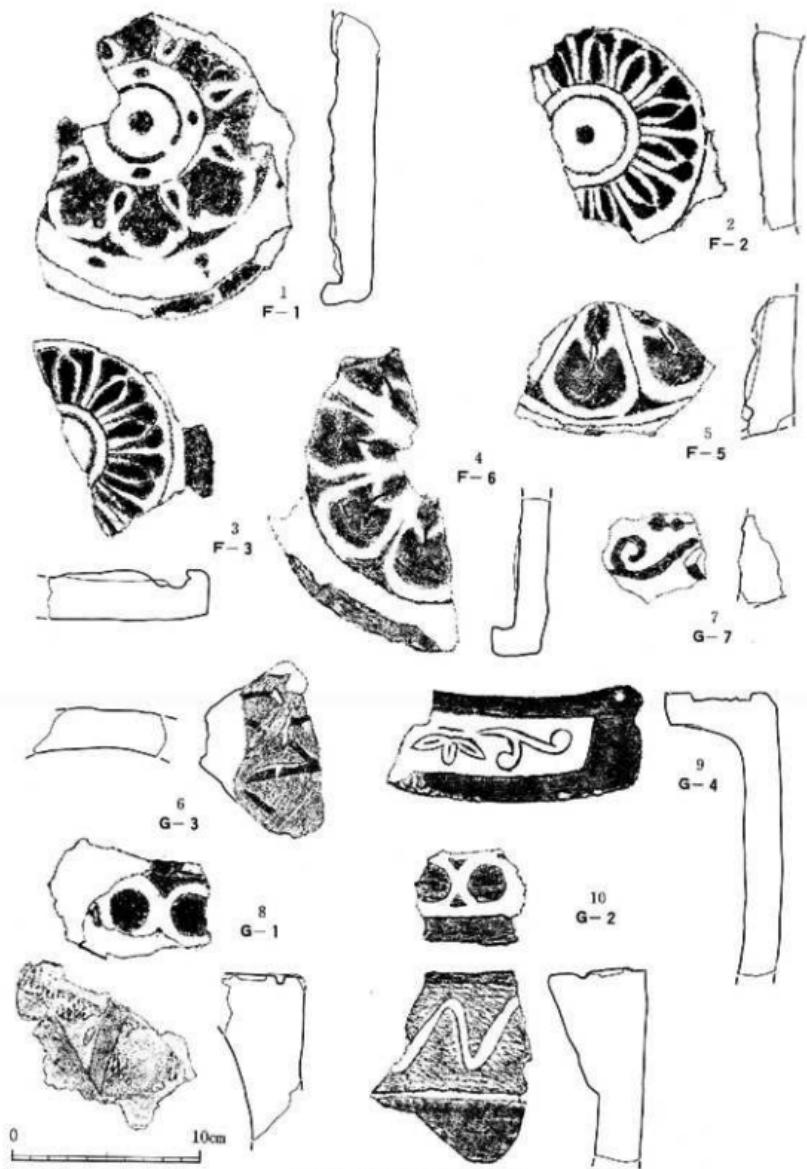
第30図 東辺調査区出土遺物 1

**軒丸瓦** 合計33点出土している。F-1～3（第30図1～3）はSX1不明遺構より出土しており、F-1は宝相花文第一類に、F-2・F-3は細弁蓮華文第一類に分類される。F-5（第30図5）はSK8土坑より出土しており重弁蓮華文第一類から第四類のいずれかに分類されると思われるが、破片であるため特定することは不可能である。F-6（第30図4）は盛土内より出土しており重弁蓮華文第五類に分類されると思われるが、瓦当面の1/2程しか残存しておらず詳細は不明である。

**平瓦** G-3（第30図6）はSX1不明遺構より出土しており、凸面に「稻妻状叩き目」がみられるものである。「稻妻状叩き目」のみられる瓦は、陝奥国分寺跡発掘調査委員会による昭和30年から34年の調査、宮城県教育委員会による寄宿舎建設に伴う調査、及び昭和58年度の南大門跡東脇築地跡の環境整備・予備調査の際にも出土している。

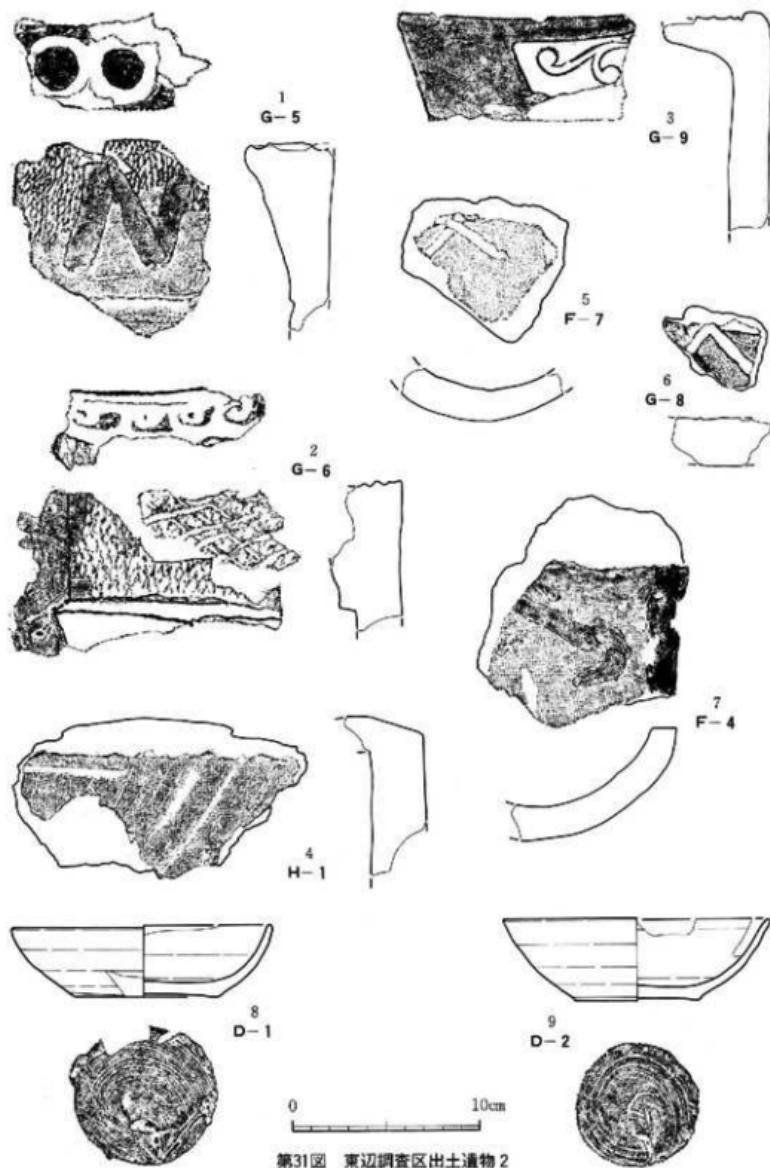
第31図 東辺調査区出土遺物 2

**道具瓦** 今回の調査によって出土した道具瓦は1点のみである（H-1、第31図4）。SK

15土坑より出土しており、a面には糸切り痕と布目痕がみられ、側面とa面の裏側の面にはナデ調整が施されているが、用途は不明である。

**文字瓦** 合計6点出土している。しかし、いずれも破片資料であるため明瞭に判読できるものはない。F-4(第31図7)はSX1不明造構より出土しており、軒丸瓦の丸瓦部の凹面に指先によって書かれたと思われる沈線が施されている。F-7(第31図5)は盛土内より出土しており、丸瓦の凹面にヘラ状工具によって書かれている。線の切り合い等から「大」かと思われるが断定できない。G-8(第31図6)もまた盛土内より出土しており、平瓦の凹面にヘラ状工具によって書かれている。

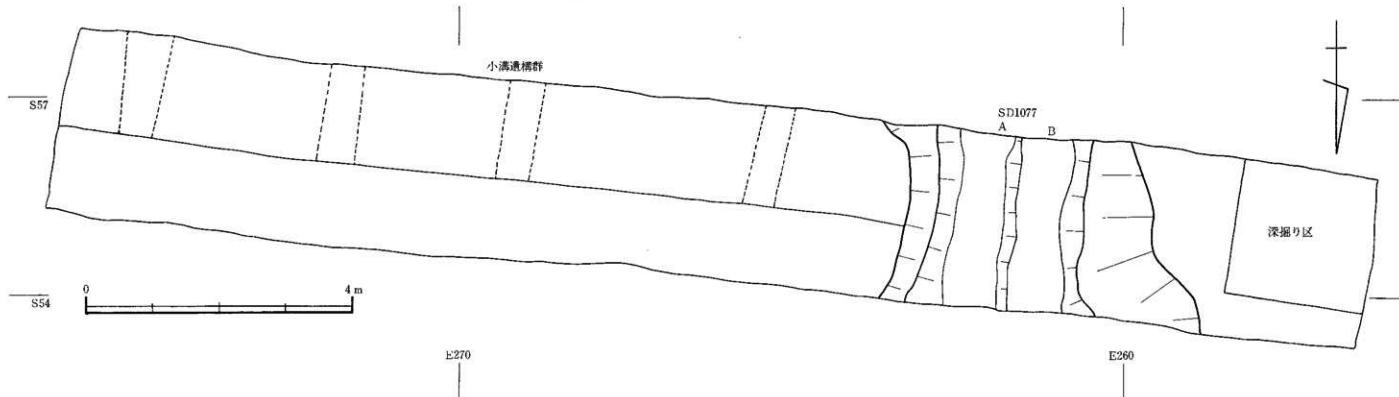
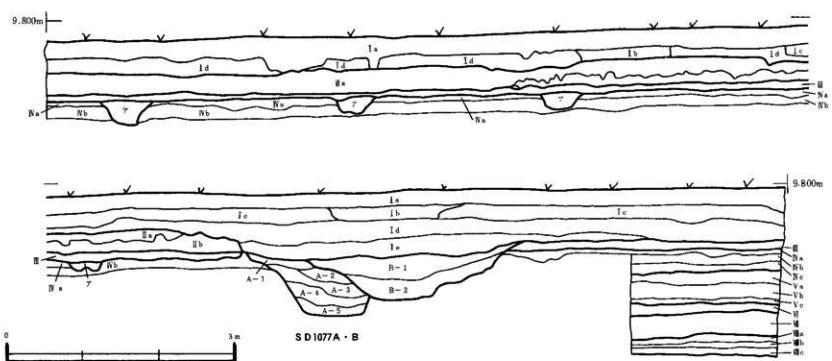
第33図 調査区 平・断面図

1・Ⅱ層は盛土及び耕作土層であり、厚さ約80cmを計る。この耕作土中から陶器片・鉢片、土師器片・甕片が出土している。Ⅲ層は褐色シルト層で厚さ約10cmを計る。Ⅲ層の上面で溝跡を1条検出した。Ⅳ層は黄褐色粘土層で厚さ約30cmを計る。Ⅳ層の上面で小溝遺構群を検出している。Ⅴ層は明黄褐色粘土層で厚さ約40cmを計る。3層に細分されるが、特にⅤ-a層において植物遺体の堆積が目立つ。Ⅵ層・Ⅶ層は共に灰白色粘土層で厚さはⅥ層が約25cm、Ⅶ層で約40cmを計る。Ⅷ層は褐灰色粘土層で厚さ約30cmを計る。

S D 1077A・B溝跡 Ⅲ層上面で検出された南北方向にのび、2時期に分けられる溝である。調査区設定の制約により、長さは3m程しか確認できなかったが、さらに南北に続くものとみられる。上幅はAが164cm以上で、Bは286cm、下幅はAが79cm、Bが76cm、深さはAが72cm、

Bは61cmを計る。断面形はAが逆台形、Bは扁平U字形である。方向はABともN-8°-Eである。堆積土はAが灰黄褐色粘土質シルト、褐灰色・灰黄褐色粘土で、Bは褐色・にぶい黄褐色の粘土質シルトである。遺物は△の底面から土師器壺片1点が出上している。

**小溝遺構群** 調査区東半部のIV層上面において小溝跡が4条検出された。上幅は43~70cm、下幅が22~28cm、深さは14~32cmを計る。断面形はいずれも逆台形で、堆積土も褐灰色シルトと共通している。方向はN-7°~13°-Eとほぼ平行しており、溝同士の間隔は2.2~3.3mを計る。遺物は出土しなかった。
