# 史跡 穀佐城跡

穀佐城跡保存整備に伴う埋蔵文化財発掘調査概要報告書(Ⅲ)

宮崎市教育委員会

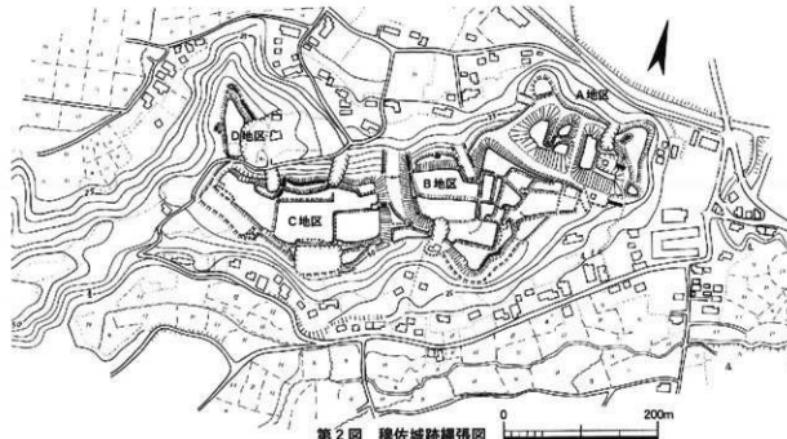
穆佐城の城域は大規模な堀切によって4つに区分できる。北東部に位置するA地区は、小規模な曲輪と堀切から構成される。その南西に接するB地区は、主郭と想定される曲輪7が存在する曲輪群で穆佐城の中心と考えられる。B地区は曲輪を1mから5mの段差によって区画し、最上部に位置する曲輪7と、北隣に1段低く接する曲輪8は、堀切に対して大規模な土塁が巡らされている。さらに大規模な堀切を挟んでB地区の西側に位置するC地区は、B地区と同様に曲輪が段差によって区画され、穆佐城の中で個々の曲輪の面積が最も広い。C地区の北西に位置するD地区は、一つの広い曲輪内に横堀を巡らせている。穆佐城は、この4つの曲輪群の一つ一つが大規模な曲輪として捉えられることから、大規模な堀切と広い曲輪で構成されるこ

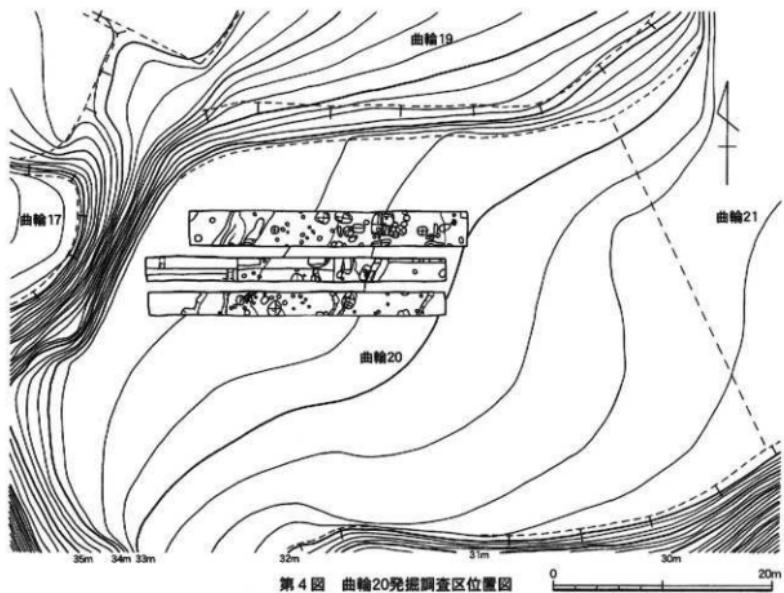
第4図 曲輪20発掘調査区位置図

調査対象とした曲輪20は、穆佐城を4地区に区分した場合、主郭が存在する中心曲輪群と考えられるB地区に所在する。曲輪内には「島津忠国御誕生杉」が存在することから、9代当主島津忠国が生まれた（15世紀初頭）場所とされる「坪ノ城」に推定されている。穆佐城の中でも初期段階であるこの時期の遺構を整備することを目的とし、その具体的な内容を把握するために発掘調査を実施した。

平成18年度は、基本的な土層堆積状況、遺構の分布、残存状況を確認するために東西方向に長軸をもつトレンチを設定し、19年度はその調査結果を基にトレンチの拡張を行うという方針で調査を進めた。

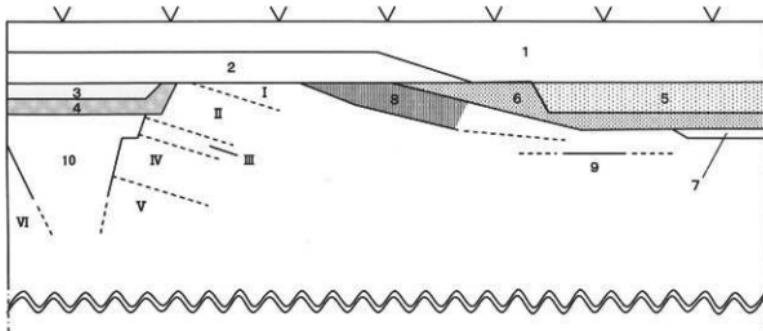
第5図 曲輪20土層堆積基本層序模式図

曲輪20の土層堆積状況は、東西方向で大きく異なり、自然堆積が確認される部分はトレンチ西側部分のみである。また造成土に関してはトレンチの西、中央、東でそれぞれ大きく異なっている。その基本層序を以下で示すが、この層序は曲輪20に限定されるものであり、穆佐城跡全体を網羅するものではない。また土色に関しては、模式図ということで人間の視覚のみによる大系統的な名称を与えていたため、土色帳を用いて細分した土層断面図の土色とは必ずしも一致しない。

- I層：二次堆積アカホヤ層で厚さは0.3m程度で締まりは弱い。トレンチ西側でのみ検出された。土坑1-6の壁面でも確認されており東に向かって下降傾斜している。
- II層：黒色ローム層で縄文時代早期に相当する層で厚さは0.25m程度である。やはりトレンチ西側でのみ検出され、土坑1-6の壁、床面でも確認される。
- III層：黒褐色ローム層で厚さは約0.15mである。
- IV層：黄褐色ローム層で小林軽石を含む。
- V層：始良Tn火山灰層。
- VI層：始良入戸火砕流（シラス）層。曲輪20で確認されたものは白色を呈する。

- 1層：表土。
- 2層：現代造成土で、表土と色調、質感共に類似する。
- 3層：造成土。灰色を呈し、中世から近世の遺物を含む。
- 4層：黄灰褐色土。黒色ローム、シラスブロックが混ざり、中世から近世の遺物を包含する。
- 5層：シラスを主体とする造成土で、風化したアカホヤも一部西よりにおいて混ざる。トレンチの東側のみに存在し遺物は含まない。中世の遺物を包含する遺構が形成される。
- 6層：灰褐色土。古代から中世の遺物を包含する。トレンチの中央では2層下で検出されるが、東側では5層下で検出される。トレンチ西側には存在しない。中世遺物を含む遺構が形成される。
- 7層：茶褐色土。シラスが主体で炭化物、中世遺物を含む。トレンチ西側には存在しない。
- 8層：黒褐色土。5mm程度のバミスを含む。古代から中世の遺物を包含し、中世の遺物を含む遺構が形成される。トレンチ西側には存在しない。
- 9層：暗褐色土。少量の土師質の遺物を含む。トレンチ西側では確認されない。
- 10層：堀埋土。シルト質の褐色土と白色シラスの互層。

曲輪20は穆佐城が開城する以前は西から東に向かって下降傾斜する地形であったが、西側を削平、東側を盛土造成し平坦面を形成、生活面として活用していたと考えられる。これらの層で中世の遺構面と考えられるのは、5、6、8層上面となり、各々が穆佐城存続時期の生活面となる。また自然堆積層のI、II層一部は生活面として使用されたため中世の遺構が存在する。

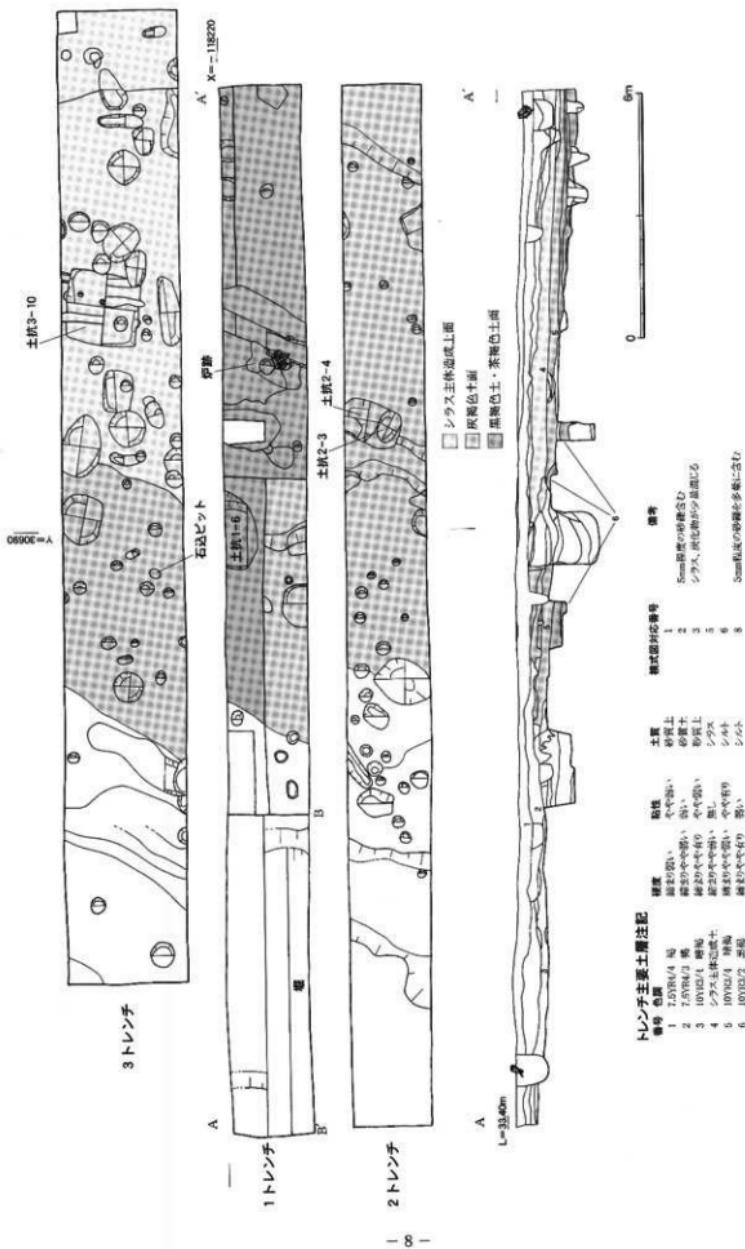
図 6 図書20冊収容区全体図及び1トレンチ主層断面図

1トレンチは、3本のトレンチの中で最も下層まで調査を行った。遺構は、造成土面、灰褐色土面、黒褐色土面の3面で確認されている。造成土面において土坑、ピットが検出されるが、ピットに規則性は確認されない。灰褐色土面のピットは明瞭な柱痕が検出されるものがあるが、検出数は少なく掘立柱建物のプランが明確に確認されるものはない。

**土坑1-6** トレンチのほぼ中央において灰褐色土面で検出される。平面形は一部がトレンチ壁にかかるため不明であるが、楕円形もしくは隅丸長方形になると思われる。短軸幅は約1.2m、深さは約1.7mを測る。床面は自然堆積の黒色ローム層に達している。遺物は土師器皿や壺、管状土縫、棒状鉄製品が出土している。土師器は細片が多い。土坑の上層は厚さ6cmほどの均一なシラス主体の土で構成されており、廃棄時に一気に埋め戻され、シラス主体の土によって「封」をされた可能性もある。

**炉跡** トレンチの中央東寄りにおいて黒褐色土面上で検出された。構造は黒褐色土に10cm程度の掘り込みを設け、そこに白色、黒色、灰色、褐色の粘土が斑文状に混ざったものを貼り付けている。被熱部分は平面形が長方形を呈し、一部が硬化している。長軸約1.5m、短軸約0.8mを測り、長辺の一方側で掘り込みと礫を検出した。礫は一部を除いて原位置を保っておらず内側に崩壊しているものと見られ、本来は掘り込みの縁に沿って配置されていたものと考えられる。被熱部分の周囲にも粘土は広がっているが形状は不定形である。周辺から鉄滓や炭化物が出土しており、鍛冶関連遺構も想定したが、遺構そのものから鉄滓や微小金属片などが出土していないためその可能性は低い。知覧城など南九州城郭で確認されている「かまど」としての利用が考えられる。

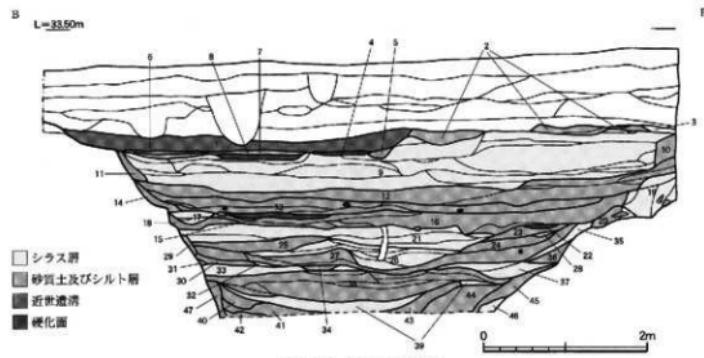
第7図 堀土層断面図

**堀（第7図）** トレンチ西側の造成上下において検出された。堀が掘削された遺構面は、近世の遺構によって削平されていたため不明である。また遺構と遺構面の保存を優先し、サブトレンチでの調査としたが、掘削深度が2mに達した段階でこれ以上の掘削は危険が伴うと判断、掘り下げを断念したために堀底は検出できなかった。また堀の西側の肩も、トレンチ外へと伸びているため未確定であるが、東側の肩からトレンチ壁までの幅でも7.6mを測る。仮に西側の肩が上段の曲輪17からの法面をそのまま利用していたと想定すると約9mに達する。東壁は約65°の角度で直線的に立ち上がるのに対し、西壁は約40°と大きな違いがある。堀としての機能を考えると西壁の角度では緩過ぎ、西壁はシラスで構成されていることを鑑みると、崩落したシラス層で掘り下げを止めてしまった可能性がある。西壁で検出したシラスは、曲輪17への法面で露出しているやや硬質な白色シラスと同一のものであったが、それが崩落し堆積していたことが考えられる。

堀に堆積していた埋土はシラスとシルト質土の大きく2つに分類でき、それが互層になって堆積していることから、堀は人為的に埋め戻されたと考えられる。2つの土層はさらに細分が可能であり、この土層の差は作業単位を表しているものと想定できる。また、部分的に硬く叩き締められた層が確認され、非常に丁寧に埋められたことがわかる。これは堀を埋めた後に、その上部をなんらかの空間（日常生活の）として利用しようという意識の現われと考えられる。同様の互層状の埋め戻し状況は、県内では都城市の都之城中之城の堀土層構において確認されている。

遺物は青磁片、土器器片が出土しているが、細片のため時期ははつきりしない。堀を切っていいる近世の遺構からは16世紀代の備前焼播鉢、詳細な時期は不明であるが、近世磁器が出土しており、埋められた時期はそれ以前と考えられる。

遺構の中で特に注目されるものは、調査区西端で検出された堀である。この堀は、曲輪20から、主郭である曲輪7へ向かう通路の障害としての機能が想定できる（堀底を通路としていた可能性もある）。その堀を精緻に埋め、平坦面を形成する行為は大規模な城構造の改変である。同様に東側の造成も、曲輪内の段を埋め、一つの広い平坦面を作成した点では共通の意図が読み取れ、両者は同時期に成された可能性が高い。ただし、造成後にその目的を表すような遺構（大規模な掘立柱建物など）が確認されていない点には疑問が残る。

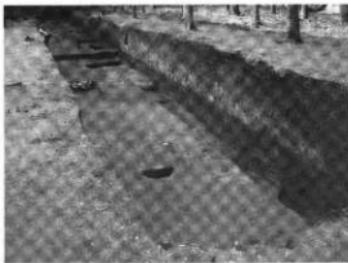
2. 1 トレンチ土層堆積状況 -南東より-

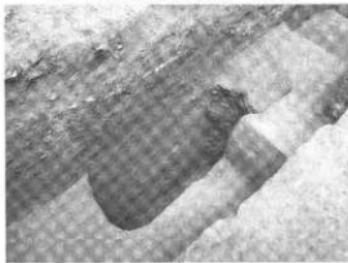
3. 1 トレンチ 土坑 1-6 -南西より-

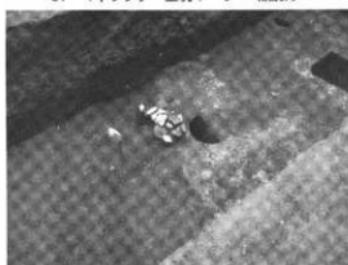
4. 1 トレンチ 炉跡 -北東より-

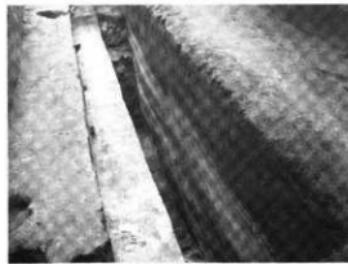
5. 1 トレンチ 堀土層堆積状況 -西より-

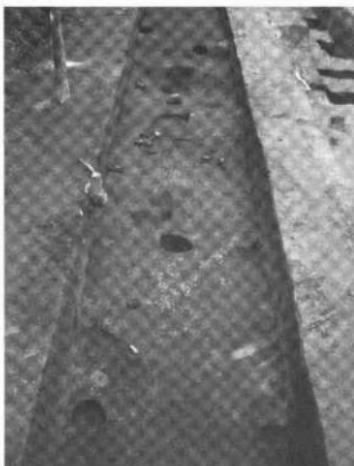
1. 2 レンチ曲輪内段 一東より一

灰褐色土面においてはトレンチの中央東寄りで高低差約 0.4m の段を検出した。1 トレンチにおいてもスロープ状の段差を検出していたが、2 トレンチでは段の途中に幅約 0.5m の平坦面を持つ明瞭な段となっていた。これは曲輪内の区画と考えられ、造成以前は、曲輪内を段によって立体的に区画を行い利用していたことが明らかとなった。

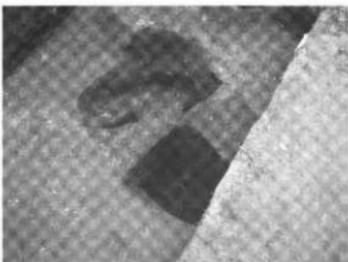
2. 2 レンチ土坑 2-3・2-4 一北東より一

**土坑 2-3、土坑 2-4** トレンチの中央東寄りにおいて、灰褐色土面で検出された。土坑 2-3 は平面橢円形で、長軸 0.8m、短軸 0.5m、深さ 0.3m、土坑 2-4 はやはり平面橢円形を呈し、長軸 1.5m、短軸 1m、深さ 0.9m を測り、壁面はほぼ垂直に立ち上がる。土坑 2-4 を土坑 2-3 が切る形となるが、土坑 2-3 の埋土はほとんどが造成土で構成されていた。このことから土坑 2-3 は造成の直前に掘り込まれ、埋め戻しは成されなかつたことがわかる。また土坑 2-3 を掘り込んだ時の廃土が土坑 2-4 の上に置かれた状況が検出された。遺物は土坑 2-4 から、土師器細片、混入と思われる弥生土器片、条痕文土器片が出土している。

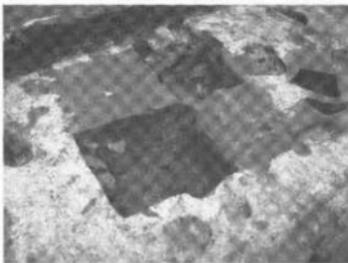
5. 3 レンチ土坑 3-10 一南より一

**土坑 3-10** トレンチの中央東寄りにおいて、シラス主体造成土面で検出された。平面形は正方形に近い形を呈し、南北約 1.8m、東西約 1.7m、深さは約 0.6m を測る。壁面は垂直に近い角度で立ち上がり、埋土には焼土塊、粘土塊が含まれている。遺物は土師器片、青磁片、白磁片、欠損があるが洪武通寶が出土した。遺構の形態から小形の竪穴建物の可能性もある。

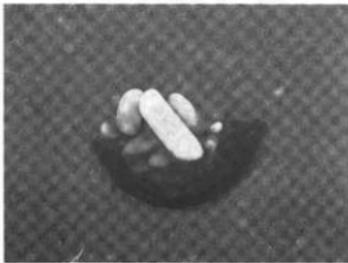
6. 3 レンチ石込ビット 一東より一

**石込ピット** トレンチの中央東寄りで灰褐色土面において検出された。ピットは直径約 0.25m、深さは半裁したものの、石とピット壁との間隔があまりに狭く、遺構保存を優先したため底面が検出できていない。石はピット下部では壁面に接するような形で込められているが、上

部になるとピット壁との間に5~8cm程度の隙間が見られる。石が10cm以下と小形であることや検出面からすでに石が確認できること、周囲のピットとは埋土の色が異なることから柱穴の根固め石とは考え難い。遺物は土師器細片が出土している。
