西都市埋蔵文化財発掘調査報告書第62集

# 日向國府跡

平成23年度発掘調査概要報告書

宮崎県西都市教育委員会

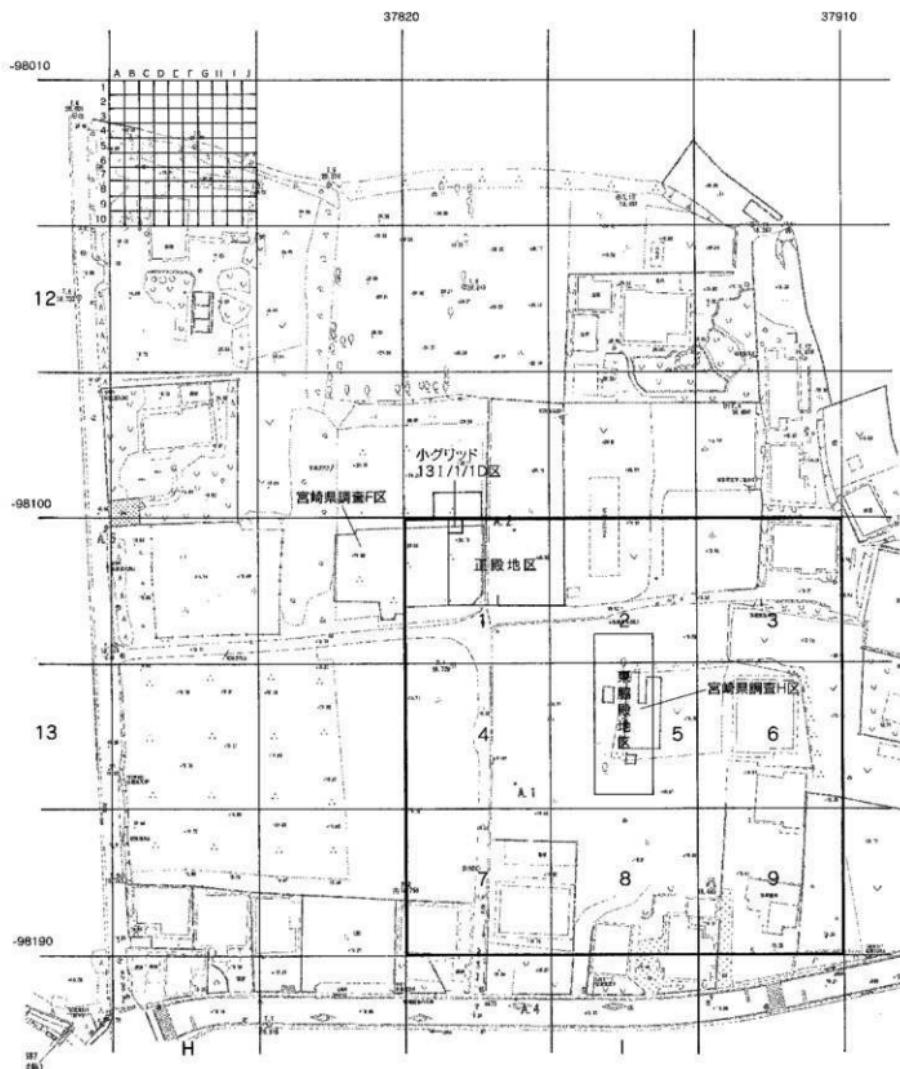
Fig.2 本年度調査区とグリッドの関係(1:1,000)

- ・大グリッド(90m×90m) 13 I区・12 I区
- ・中グリッド(30m×30m) 正殿地区1~2区
- ・東正殿地区2区・5区
- ・小グリッド(3m×3m)

平成23年度の調査区は、平成10～11年度に行われた宮崎県教育委員会による確認調査より判明した、正殿跡と考えられる建物98001、東脇殿跡と考えられる建物99001の全体像を把握するため、当時の調査区から推定される建物の範囲に設定した。各調査区の位置関係はFig.2に示した。総調査面積は716m<sup>2</sup>である。

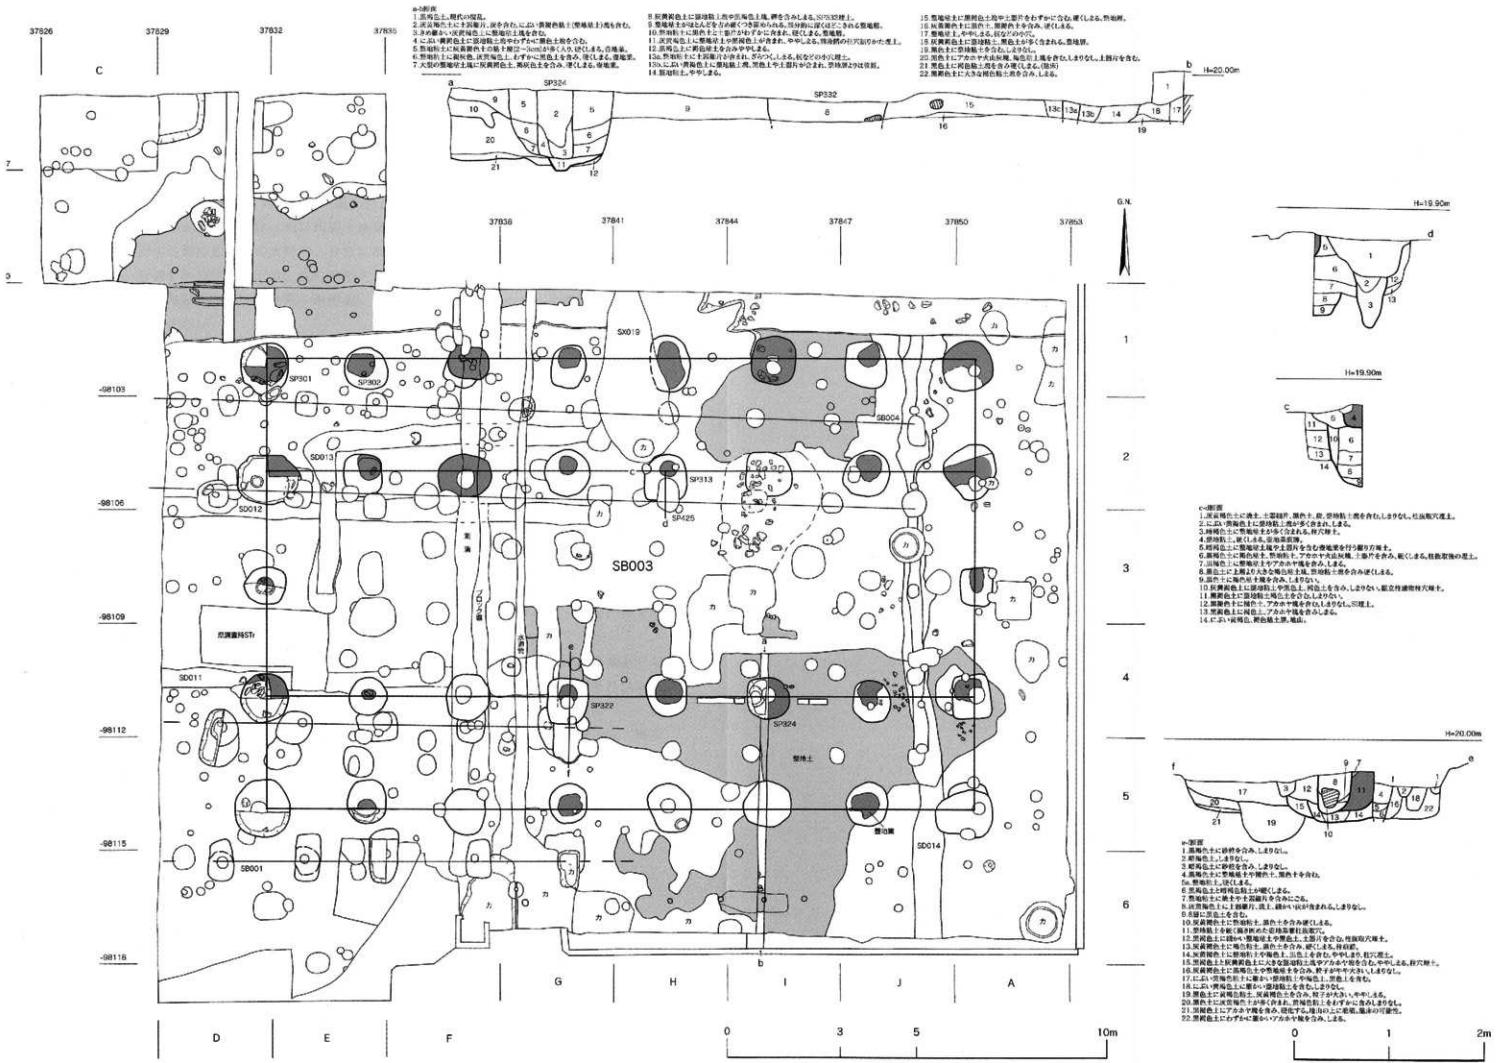
Fig.3 正殿地区平面図(1:100)と土層断面図(1:40)

柱間寸法は、桁行約2.7m(9尺)等間、梁行約3.0m(10尺)等間である。柱掘方の形状は、ほとんどが隅丸方形か、梢円形を呈すが、最終的な掘削の形状は梢円形であるものが多い。掘方の径は0.8~1.0mを測り、調査区内で最も大型である。複数の掘方が重複するものもある。

大きく分類すると、A類:褐灰色土を基本に整地土や浅黄橙色の細かい粘土塊が多く含まれ、瓦や土器片が入るしまりがない埋土に、土器碎片と焼土が入る別の柱掘方が認められる。

(例 SP327・331等)、B類:整地や地業に用いられた浅黄橙、明黄褐色の粘土(以下、整地粘土)で埋土が構成され、硬く叩き締められる。壺地業の痕跡と考えられるが、その中に焼土と土器碎片が多く混入する柱穴埋土が認められ、後出する別の柱掘方が認められる。(例 SP319・SP324

等)、C類:黒褐色土に整地土や整地粘土が含まれる埋土中に、柱抜取穴を利用して、整地粘土による壺地業が行われているもの。(例 SP302等多數)、D類:整地粘土を基本に褐灰色や黒褐色土が多く含まれるが、硬く叩き締められている埋土。柱痕跡や掘方は認められない。壺地業と評価している。(例 SP309)、E類:掘立柱建物の柱抜取穴を黒褐色土や褐色粘土、整地粘土などで埋め戻

し、その上に掘方を設けて整地粘土による壺地業を行ったもの。(例 SP313)の5類に分けることができ、柱抜取穴の処理の仕方と壺地業の方法が異なり、様相は複雑である。

唯一手掛かりとなるのが、最も整地土の残る南側に設定した a-b 断面で観察される掘方とその中に設置される杭であり、掘方は失われているが、杭状の痕跡は南側に東西方向に規則的に確認された。SP332 の中心から約 2.4m の位置である。

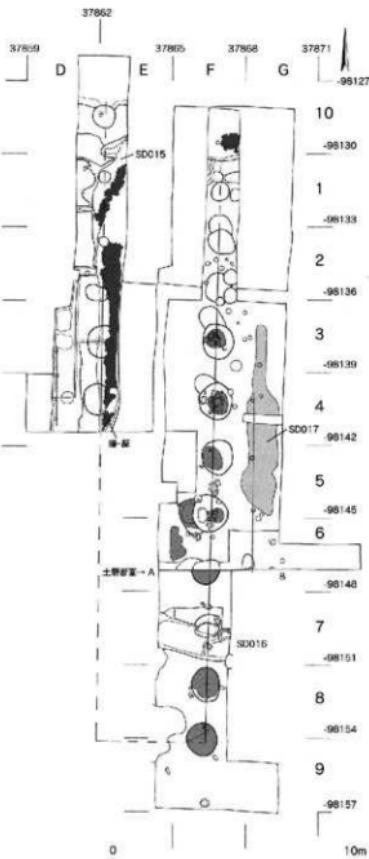
Fig.5 東脇殿地区 SB006 平面図 (1:200)

県教委の調査段階で推定されたとおり、梁行 2 間の南北棟であることが判明し、南側には、さらに 3 間分延びることとなった。北側へもさらに延びることが予想される。

柱間は桁行、梁行とともに約 2.4m(8 尺) 等間であるが、東側柱列の北側 1 間分のみ 7 尺である。残存状況のよい柱掘方の径は、1.4m を測るので、削平により柱掘方基底部のみが残存している状況で比べると、誤差が生じる可能性もある。

現在の検出した柱穴列で、西側の北端で検出した柱穴を評価すると、桁行 11 間となる。

県教委の調査で確認され雨落ち溝と評価されていたものであるが、今回の調査で検出したところ、溝の中に杭の痕跡が見出され、その杭列がSB006を構成する東側柱列に並行して並ぶことから、基壇外装の痕跡の可能性がある。平面図に示した範囲は、溝に整地土が残存した痕跡である。西側では搅乱が著しいが、整地面において杭列を確認した。

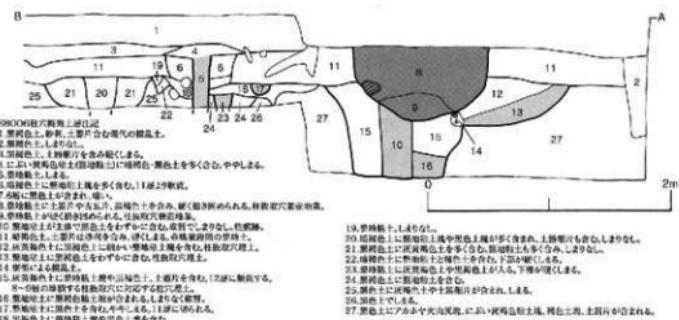
Fig.6 SB006 柱穴・整地層断面図 (1:40)

また、県教委調査時に断ち割られた柱穴断面もさらに精査し、その土層観察から、柱抜取穴が認められ、その抜取穴を利用して、整地粘土を搗き固める壌地業を行っていることが明確になり、掘立建物から礎石建物に建て替られたものと判断した。

東側には、杭とそれを設置する際に掘削された溝も確認でき、最低でも 3 回の変遷が認められる。

Fig6に示した土層断面に認められる柱抜取穴は2基想定でき、尚且つ、2期目の抜取穴の掘方が、1期目の抜取穴を上から掘削して掘り込まれることが確認できた。

2期日の抜取穴は、柱を抜き取った跡に整地粘土を詰め、抜取穴で形成された掘方を利用して、整地粘土を搗き固め、礎石の基盤となる壺地業を行っている。

ただし、その下層に明らかに認められる掘立柱建物の柱掘方と柱痕跡は、断面からは重複が認められない。しかし、1期の掘立柱建物の柱掘方に対して2回の柱抜取穴が認められることとなり、整合しないことから、1期目掘立柱建物跡の柱掘方を踏襲して2期目の柱掘方が掘削され、1期目の掘方を完全に又は観察断面において覆っていると仮定した場合、土層断面の観察からは認定不可能である。

そこで、視点を柱掘方の東側に移すと、基壇外装に関わるものと考えられる溝と杭の痕跡が確認される。溝と杭のユニットが3期確認され、最も外側には、溝と柱掘方のユニットが認められる。最下層に認められる溝と杭のユニットは、その上層から掘削される溝に切られ、そのユニットは礎石建物段階の整地層により切られ、礎石段階の整地層に設置される杭の痕跡のみ全体が断面に認められる。この最終段階と考えられる杭列は平面的に東西柱列で確認されており、建物に伴うものである。断面に認められるのは、径が15cmほどの細い痕跡である。

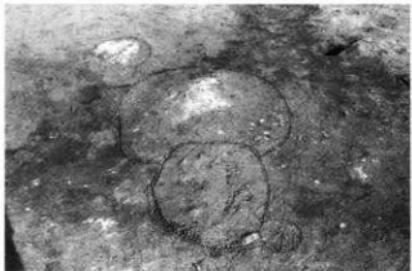
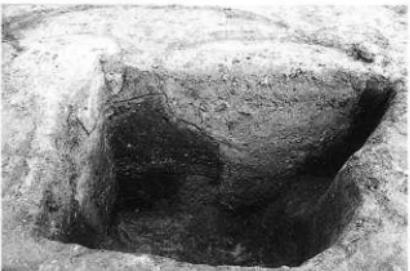
SP313とSP425において、重複関係を断面で確認するため、掘削を行った。その結果、SP425の柱抜取穴がSP313上から掘削されていることが確認された。また、SB003の礎石段階の掘方をSP425の柱掘方が切ることが判明した。

1.SP313-SP425検出状況

2.SP313-SP425断面

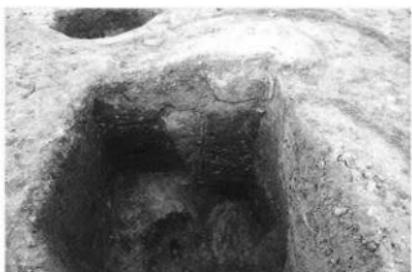
SP313は、柱抜取穴を黒褐色土や地山で構成される土で埋め戻し、水平に埋め戻しの単位が認められ、埋土はしまる。その直上に整地粘土が円形状に置かれ掲き固められる。

3.SP313断面

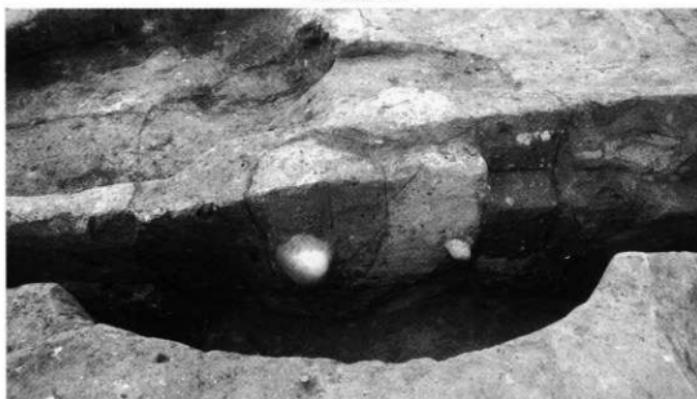
2.SP322断面

SB003 の建替え方法の特徴として、前代の柱掘方を踏襲するので、2 期目に掘立柱建物が建てられた場合、1 期目の痕跡が把握しにくい。柱穴の断面観察や平面検出においても、建替えが行われているのは確実であるが、SP322 の断面では 2 期の掘立柱建物を想定できる。

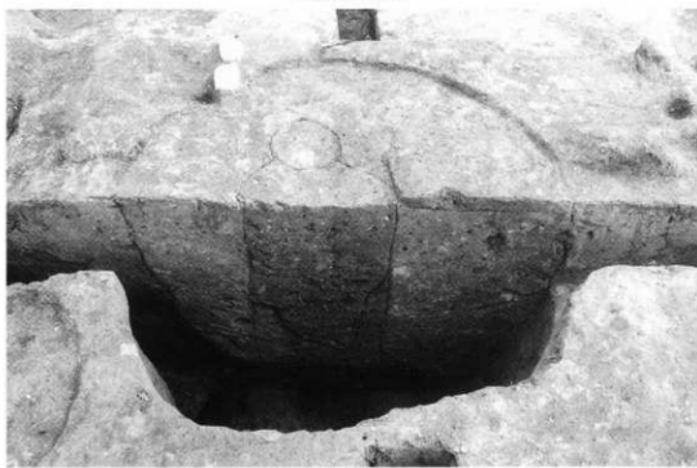
礎石建物へ移行する際の壺地業の痕跡で、後世に削平をうけ、下部のみ残存しているものと把握した。また、SP324とSP332付近は、広く掘削されて、部分的に地業が行われている。地業に用いられたのは、整地粘土であり、柱穴の壺地業に用いられたものであるが、土器片などはあまり含まれず、硬くしまる。

3.SP324断面

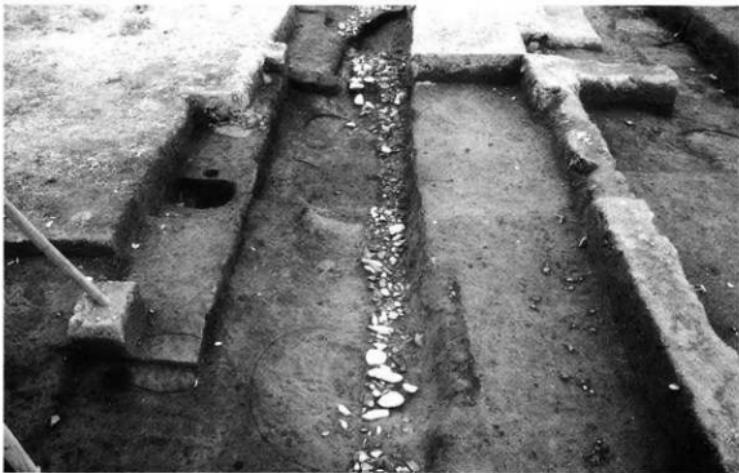
東側から5/1E区で南側に折れ、西側柱穴列を削平する暗渠状の溝である。

搅乱の少ない調査区南側で幅約1.5mを測り、埋土中には多数の礎石が含まれ、最下層には礎石と古瓦の破片が堆積するが固定されていない。

2. SB006西側柱列を削平するSD15

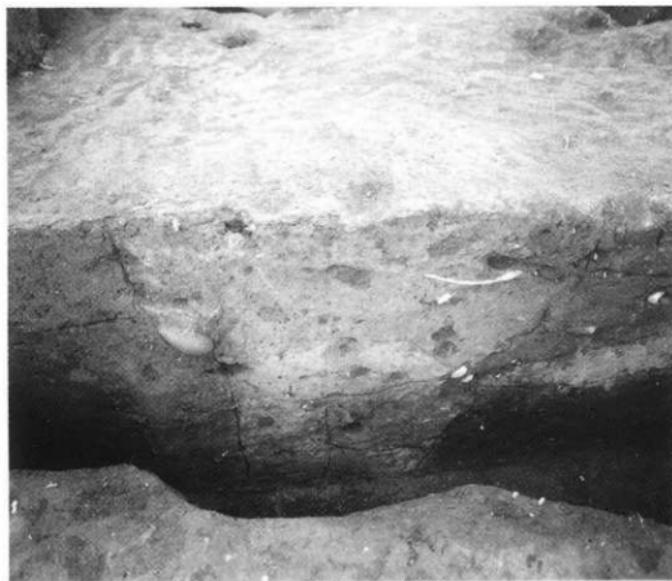
2.SB006柱抜取穴と壺地業

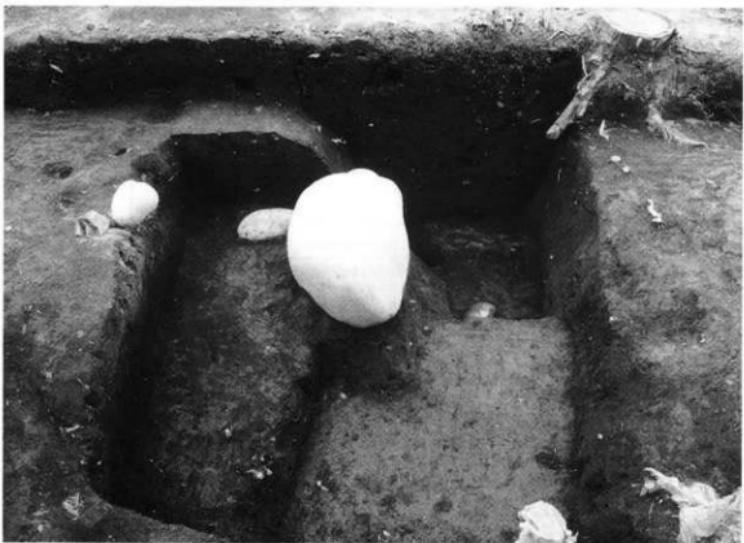
溝はSB006の柱穴を削平し、礎石と考えられる大型の川原石(長軸1m、短軸0.6m)が出土した。川原石は砂岩で、一つ瀬川上流に多く認められ、自然に台地上に存在するものではない。石の下部に入る土に近代の陶器破片が含まれ、原位置を保っていないことが認められた。

2.SD016内に検出された礎石と柱掘方
