二 文 埋 蔽 化 財 ユ ー ス

保存科学研究集会

遺跡保存に関する最近の動向

旧甲子園ホテルの外装材として使用される凝灰岩の保存に関する研究 —環境と材料物性からみる劣化要因—

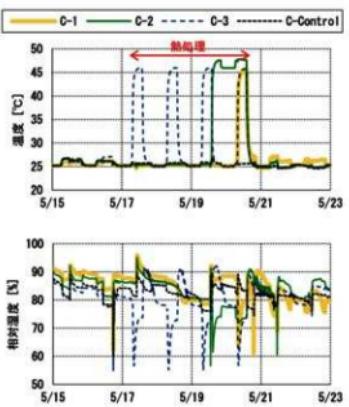
図9：実験C(温度：45°C)の密閉容器内の温湿度変化

プラスチック密閉容器内の温湿度変化の一例を図9に示す。培養期間中、温度は25～27°Cの間で、相対湿度は80～90%に保たれていた。一部、温度と相対湿度が大きく変化しているのは、水の噴霧のため恒温槽から取り出した密閉容器の蓋を開けたためである。

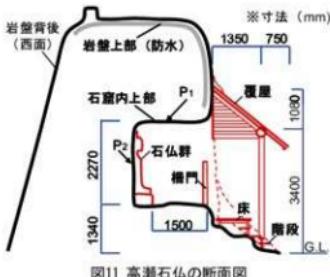
図11 高瀬石仏の断面図

解析対象は図11に示すように高瀬石仏を中心とし、地表面より約5m以下地点から岩盤上部までの岩盤一体を含め、東西方向を断面とした2次元モデルである。背面は地表面に対して斜面であるが、鉛直として近似した。

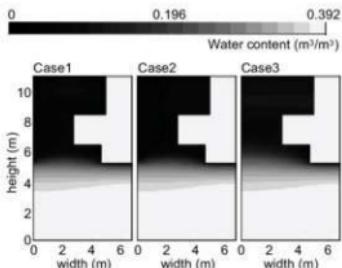
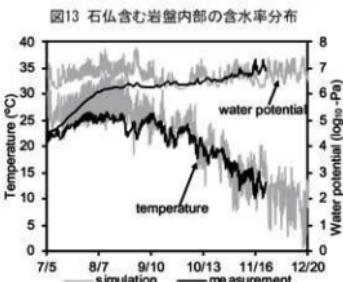
図14 石窟内床下における測定値と解析値の比較

石窟内床下における温度と水ボテンシャル（water potential）の測定値と解析値を図14に示す。水ボテンシャルの測定は、2019年7月5日から行われている。実測において、センサーに覆い被せた、濡れた土壌が10月に乾燥し、岩盤の水ボテンシャルと同程度の値になった。測定値と解析値を比較すると、温度と水ボテンシャルの変動は同じ傾向なので、今回の数値解析により高瀬石仏の熱・水分性状を再現できているといえる。ただし、水ボテンシャルの測定は、極めて地表に近い位置で行っており、ほとんど外気の影響に依存していることに留意する必要がある。また、冬季の温度低下に対して、水ボテンシャルは、10°付近を変動しながら上昇していることから、含水率は低い値を保ちながら外気の絶対湿度に応じて変動していることがわかる。

石窟内上部と石仏表面の相対湿度を図15に示し、現地調査で観察された石窟内上部の結露について検討する。石窟内上部は、石仏表面に比べて相対湿度の変動が大きく、冬季には頻繁に結露がある。一方、石仏表面では結露しない結果となった。石窟内上部は非透水としたのに対し、石仏表面は湿気が吸放出されるため結露しなかつたと考えられる。なお、図14、15の解析値は、各ケースの差異がないため1本で示している。すなわち、石窟内表面付近において、保存整備事業の防水によって保存環境は変わっていないことがわかる。

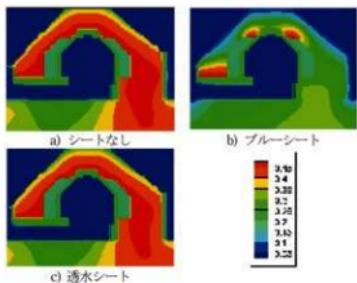
図52 墳丘含水率分布(6年目8月)

図52に6年目8月の元の墳丘（シートなし）、ブルーシート、透水シートに対して得られた含水率分布を示す。図よりブルーシートの場合、乾燥化を大きく進行させてしまうが、透水シートを使用すればシートなしと

ブルーシートを使用すると、墳丘内側における蒸発量を抑制し結露量を減少させるため、塩の析出と結露水の流下による装飾の劣化を抑制することができる。ただし、本解析ではその差がほとんど確認できていないがブルーシートにより乾燥化が進むことで石室内の相対湿度が低下し、それに伴う塩の析出につながる可能性が懸念されるので注意が必要である。透水シートを使用すると、多少の変化はあるものの、シートなしとほとんど変わらないという結果が得られた。
