西安寺跡第8次
発掘調査報告書

西安寺跡第8次

発掘調査報告書

本書は、2018年度に文化庁の国庫補助事業として実施した西安寺跡第8次発掘調査の成果を報告しています。金堂跡と推定される建物跡を調査し、西安寺跡についてより深く理解できるように努めました。

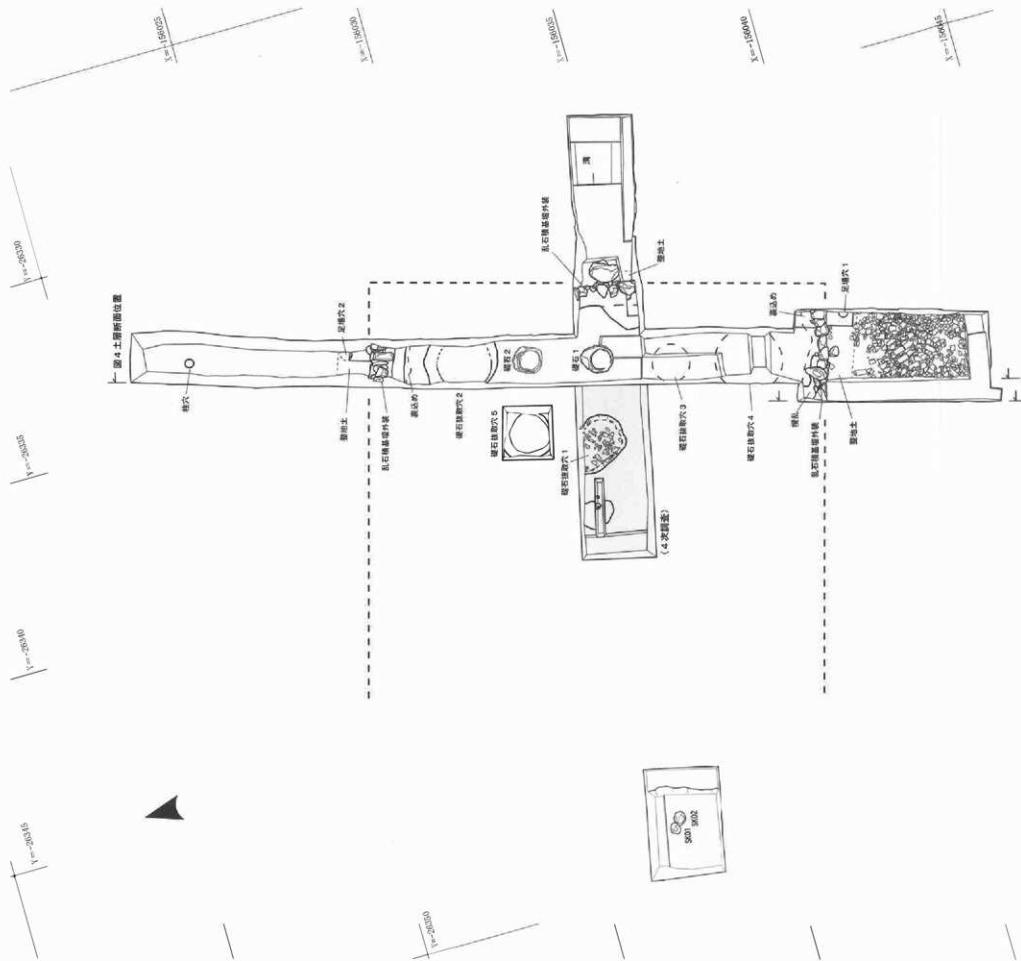
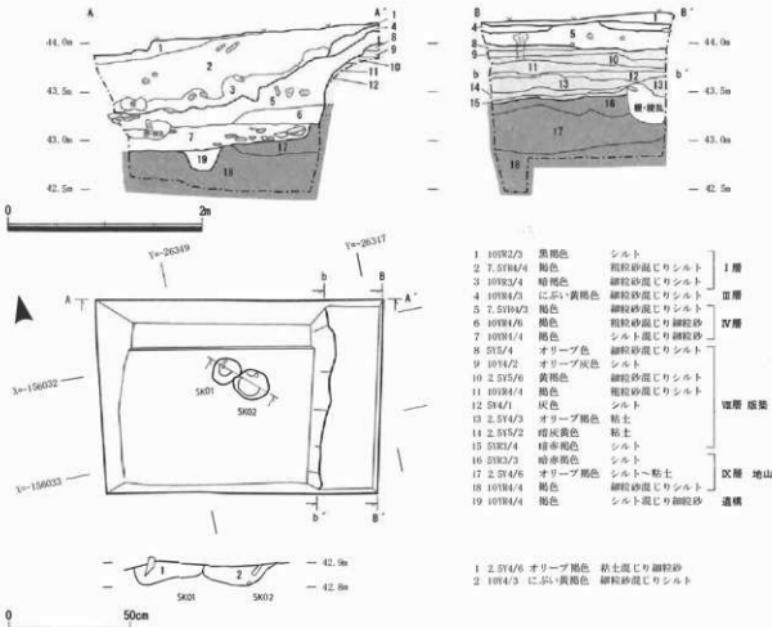
図 6 3 トレンチ 検出遺構平面図、土層断面図 (1/50・1/20)

北、南、東の三面で基壇外装が確認できたため、塔の中軸を基準にして基壇の西端の位置を推定し、南北幅 2 m、東西長 3 m の 3 トレンチを設定した。基壇の西端は削平されており、西面の基壇外装は残っていなかつたが、基壇版築を確認した。

第4次調査で1層の厚さが4~10cmで12層、厚さ約60cmの版築を確認しており、版築によって基壇を構築したことがわかっている。基壇面が削平されていることもあり、本来は約80cmの版築があったと考えられる。3トレンチでは、厚さ約52cm、8層の版築が残存していることを確認した。第4次調査、3トレンチで確認した版築の下層に地山があること、基壇外装外側で行った断ち割りでも整地土の下に地山が確認できることから、掘込地業は行われていない。版築下の地山の標高が、基壇外周の地山の標高より高いことから、地山を削り出して整地をした後に版築を行ったと考えられる。

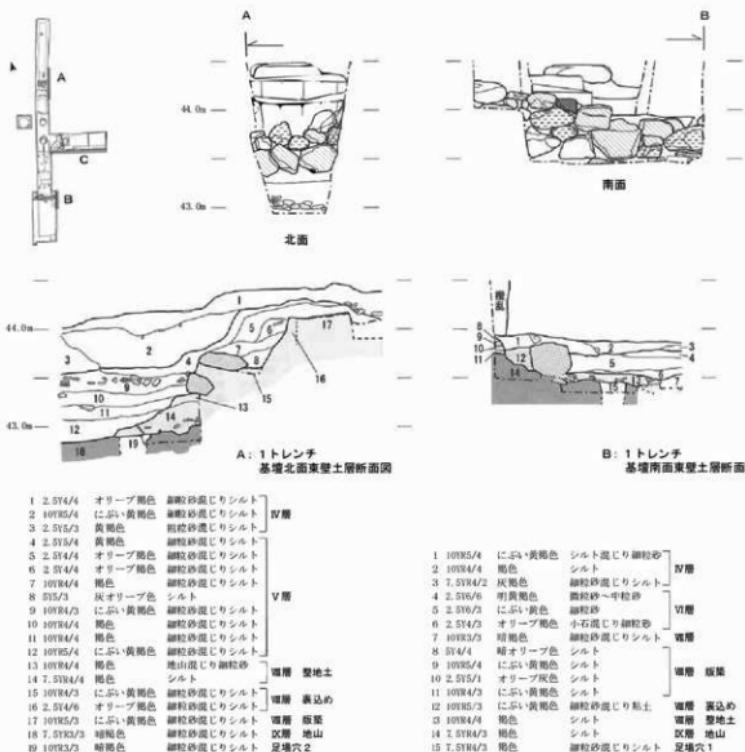
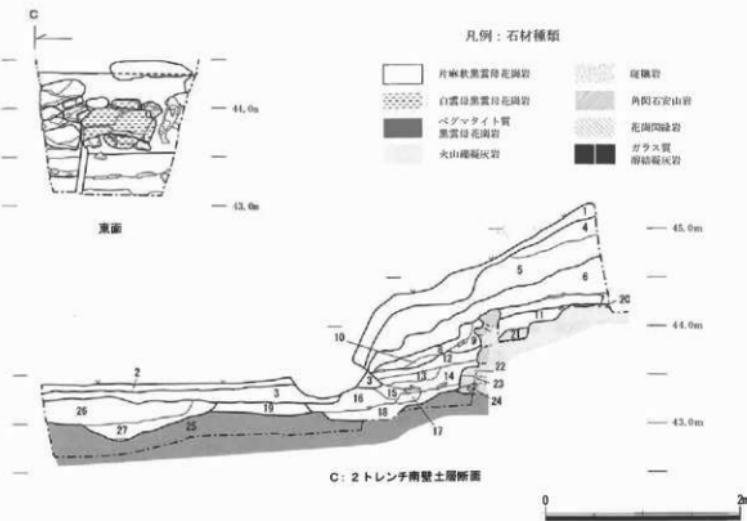
図7 基壇外装立面図、土層断面図（1/50）

北面の基壇外装は、高さ約76cm、2~3段の石積が残存している。石積の内側は深く攪乱を受け、V層の整地土が入り込んでいるが、基壇版築の外側に17cmの幅で裏込めが残存している。乱石積基壇外装の外側下端には、瓦を含む整地土がある。整地の状況を確認するために、東壁ぎわで石積の下まで断ち割りを行った。石積の内側へ整地土が延びていることを確認したが、外装内部まで断ち割りを入れることはできないので整地土と基壇、裏込めとの関係を確認することはできなかった。整地土は石積の下で厚さ約52cm、石積から外側へ約80cmの位置まで広がり、斜面を形作るよう整地されている。整地土からは、素井連華文丸瓦、平瓦、丸瓦

南面では、東西方向に2.4m、高さ約81cm、1~4段の石積を検出した。西側の残りがよい。石積の内側は擾乱を受けているが、東壁ぎわで基壇版築から約27cm幅の裏込めを確認している。石積の下では、瓦を含む厚さ10cmの整地土が石積の外側96cmの位置まで堆積している。整地上には、秦弁蓮華文丸瓦、丸瓦が含まれる。

東面の基壇外装は、最も残りの良いところで高さ76.5cm、4段の石積が残存する。第4次調査で石列の外側で一部を確認していた石は、基壇外周のV層(中世)に設置されている。石の下には根石が入れられ、上面が水平になるよう調整されている。もとは西安寺に使用された石材とみられる。南壁ぎわで外装の内外で断ち割りを入れた。内側の裏込めは幅31.8cm。外側の整地土は、石積下で厚さ約29cm、石積から外側へ26.7cmにまで堆積している。整地上には、瓦が含まれる。

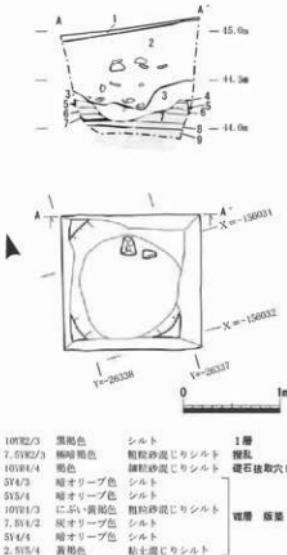
図8 4トレンチ
検出遺構平面図、上層断面図(1/50)

礎石抜取穴5 4トレンチで検出した抜取穴である。トレンチの全域が擾乱を受けており、I層の下は、深さ70～80cmまでプラスチック等が混入する擾乱層である。標高44.3mで基壇を検出した。抜取穴内の堆積には、版築土が混ざるIV層が堆積し、瓦、土器類、須恵器、瓦器、瓦質土器が出土した。抜き取りが行われた時期は、不明である。

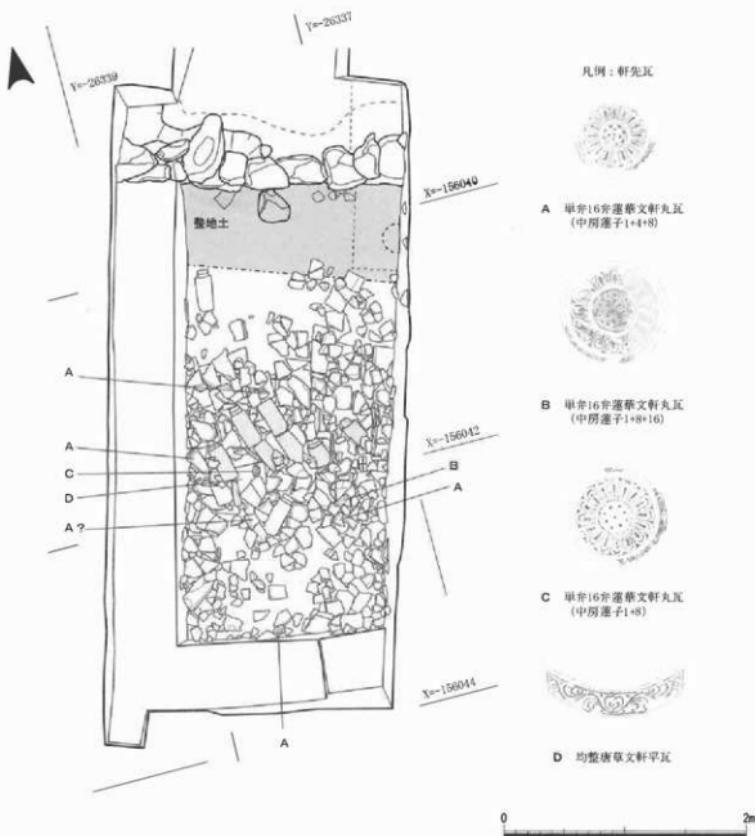
図9 1トレンチ 基壇南面遺物出土状況 (1/40)

基壇外周 1トレンチの基壇南面、乱石積基壇外装の約75cm外側から堆積するVII層からは、大量の瓦が出土している。その出土状況をみると、丸瓦が平行に並ぶ様子がみてとれ、2か所で玉縁部を組み合わせた丸瓦の出土が確認できた。玉縁部が基壇の方向を向いており、丸瓦の間には割れた平瓦も確認できることから、建物に所用された瓦が、屋根からまとめて滑落し、そのまま埋まつたものと考えられる。これらの瓦の堆積は、塔との間に広がるものと予想されるため、現地で保存している。図9に示す軒先瓦の出土を確認しており、掘削中に取り上げた軒先瓦を含む出土数は、素弁8弁蓮華文軒丸瓦1点、単弁16弁蓮華文軒丸瓦(図9-A)が6点、単弁16弁蓮華文軒丸瓦(図9-B)が1点、単弁蓮華文軒丸瓦(図9-C)が3点、三重弧文軒平瓦が2点、均整唐草文軒平瓦(図9-D)が1点である。

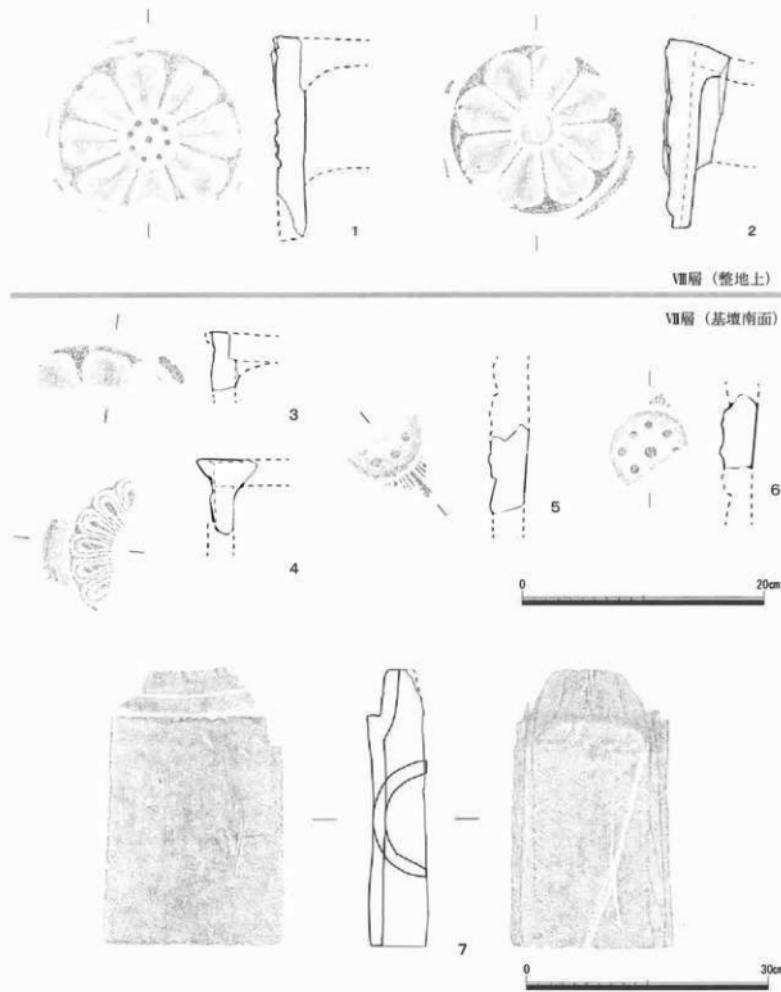
図 10 出土遺物実測図 1 (1/4・1/6)

VII層 基壇外装の乱石積に伴う整地土から 2 点の軒丸瓦が出土している。1 は基壇の南面からの出土で、素弁 8 弁蓮華文軒丸瓦である。瓦当径は 16.9cm (復元)、中房の直径は 3.4cm あり、蓮子は 1+8、外側の蓮

子が中房の外縁角にかかる位置にある。中房の周囲には、幅約0.6cmの凹溝が巡る。弁端中央には、鑓、弁端には小珠を置く。片岡王寺跡で同文様の出土が知られる。色調はN7/0灰白色で焼成は軟質である。2は、基壇北面の乱石積に伴う整地上から出土した素弁8弁蓮華文軒丸瓦である。瓦当径15.0cm(復元)、中房径は2.9cm、1+6の蓮子が確認でき、中房の周囲には、凹溝が巡る。蓮弁はやや角張り弁端に小珠がある。色調は2.5Y8/1灰白色で焼成は軟質、胎土は砂粒の混入が少なく摩滅が激しい。この瓦は若草伽藍の創建補足瓦の6Bとの同范を確認した。中房周りの凹溝内(写真図版8-2イ)、弁区外側の溝内(写真図版8-2ロ)にみられる范傷が一致している。弁区外側の溝内の范傷が若草伽藍例よりも進行しているので、若草伽藍→西安寺の順で瓦范は使用されている。同じ范を使用した瓦であるが、若草伽藍の瓦が方枘式の接合方法を用いているのに対し、2の丸瓦先端は未加工で、瓦当と丸瓦を突き合わせている。また、胎土、焼成にも違いが認められる。

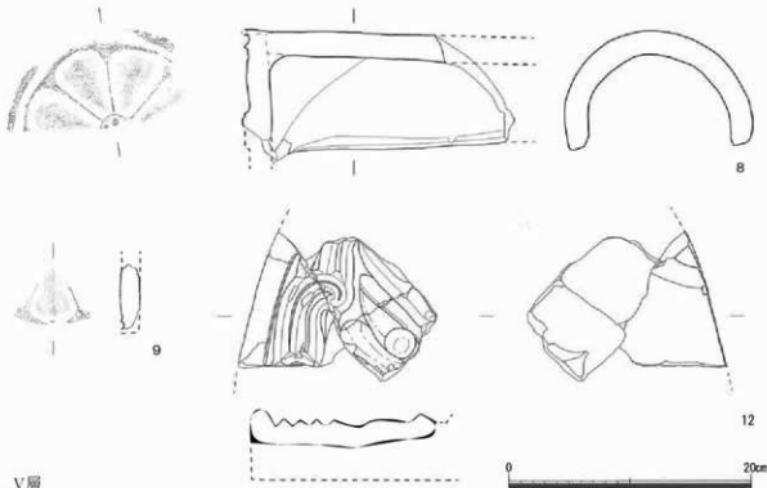
図11 出土遺物実測図2 (1/4)

VII層 運構精査の際に取り上げた遺物を報告する。3は素弁蓮華文軒丸瓦である。蓮弁の形状は斑鳩7Abに近い。瓦当裏面には、丸瓦の剥離面が認められ、接合に際して特に加工した様子は認められない。4は単弁16弁蓮華文軒丸瓦である。外縁が斜線であること、蓮弁の長さから塔の創建瓦とした図9のAと同文様である。中房内の蓮子1+4+8の軒丸瓦である。5・6は中房内の蓮子が1+8の単弁16弁蓮華文軒丸瓦である。7は玉縁部に水切り溝のある丸瓦である。本調査ではこの丸瓦の出土が目立った。全長34.4cm、胴部は狭端と広端の差が1cm足らずで、外観は長方形である。凸面はなで調整、凹面は糸切り痕、布目痕がある。布目は丸瓦部から玉縁部まで連続しており、玉縁部凹面で布目が絞られている様子が確認できる。

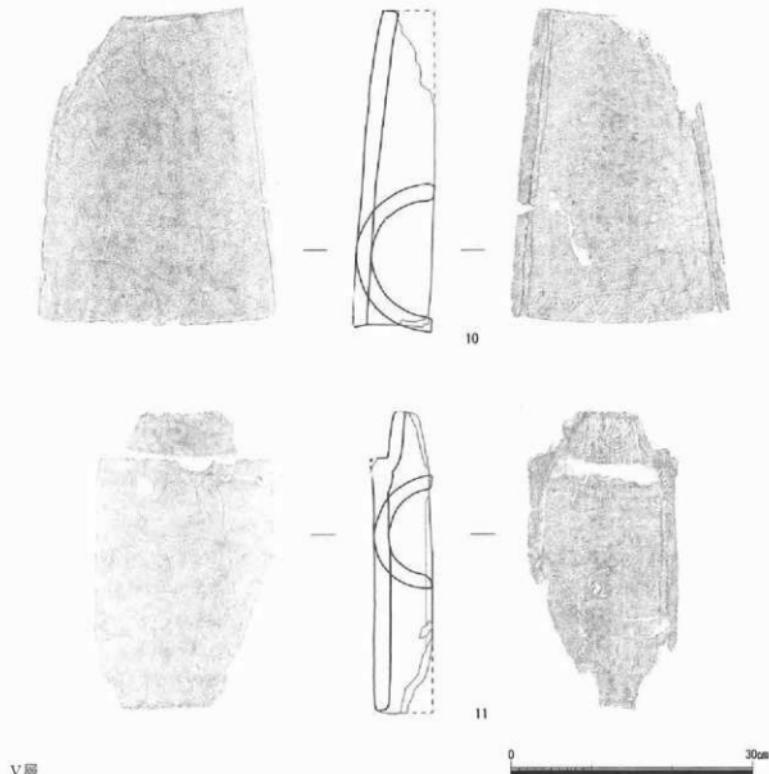
図12 出土遺物実測図3 (1/6)

厚さ3mm程度の粘土をかぶせて接合している。瓦当裏面の接合の粘土も薄く、横方向のなで調整を行っている。9は素弁8弁蓮華文軒丸瓦。蓮弁1枚分だけが残るが外区に1条の范傷(写真図版9-9イ)があり、その位置が斑鳩6Bのものと一致し、同范である。10は行基丸瓦。2トレンチからの出土である。全長39.2cm、狭端幅13.9cm、狭端高6.3cm、広端幅19.6cm、広端高10.2cmである。凸面は綿タタキのちなで、凹面には密な布目痕がある。色調は、5Pb5/1青灰色で、焼成は堅緻である。11は玉縁丸瓦。1トレンチ基壇北面からの出土である。全長37.1cm、玉縁部幅7.7cm、胴部幅14.5cm、高さ7.2cm。凸面は摩滅しているが、綿タタキが認められる。凹面には糸切り痕があり、粗い布目痕が玉縁部まで連続する。色調はN5/0灰色、焼成は良好である。12は奈良時代の鬼面文鬼瓦で、天理大学附属天理参考館に所蔵される鬼瓦の一部と報告した第4次調査の出土品と接合する。

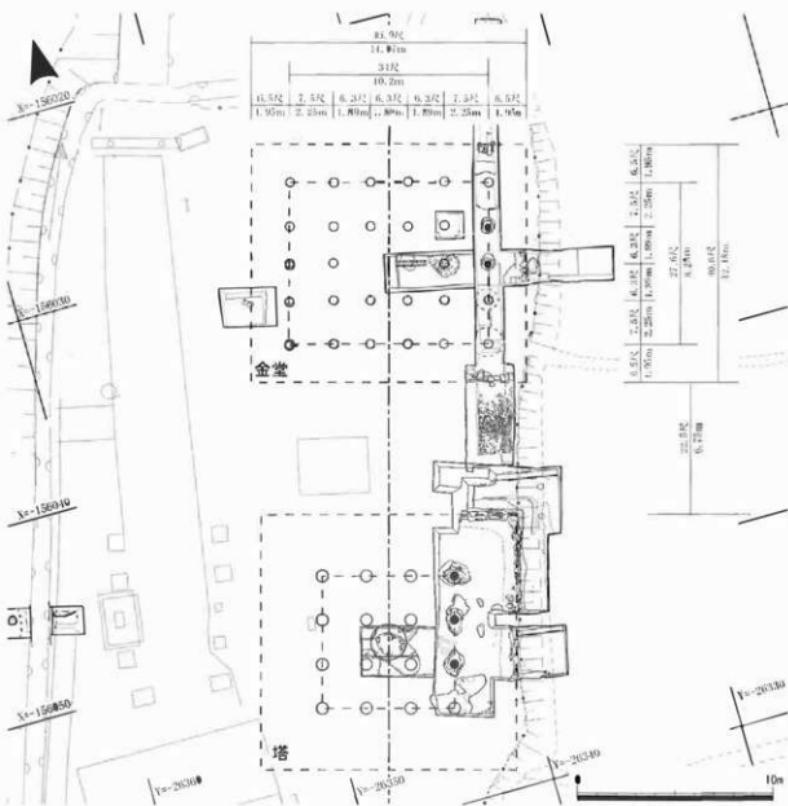
図13 金堂規模の復元(1/250)

基壇建物の評価 第4次、第8次調査を通して、礎石2個、礎石抜取穴5基、東、南、北面の乱石積基壇外装を検出した。西面については、基壇の西端近くまで遺構が残っていることが確認できた。花崗岩を主体とした乱石積基壇外装をもつ基壇の南北長が12.18m、残存する東西長が13.45mであったことから、基壇は東西を長辺とすることが予測される。塔の中軸を利用して、中軸から外装東端までの距離を反転させると、基壇の仮の東西長は14m余となる。検出した礎石、礎石抜取穴から南北方向に5個の礎石が配されているので、梁行4間の東西方向に棟が通る建物であろう。検出した礎石列は建物東面の側柱であり、2m前後の基壇の出、礎石1と2の柱間1.89mをもとに計算すると、仮の基壇東西長の中には、礎石6個が納まることになる。したがって、基壇建物は梁行4間、桁行5間の建物と復元できる。古代寺院の金堂の平面プランとして普遍的であり、他の金堂の桁行と梁行の比とも差異がなく、塔の北側に位置することから、この建物は西安寺の金堂と考えて間違いないだろう。

金堂の規模 金堂の東西長の推定に使用した塔の中軸は、これまでの調査からでは角度が若干定まらなかつたので、令和元年(2019)度に行った第9次調査の成果から得られた中軸(N 15.8 E)を使用して復元を試みる。また、造営尺は、塔の復元に使用した1尺30cmが礎石1と2の柱間1.89mに当たはめると6.3尺となるため、金堂にも使用する。基壇は東西46.9尺(14.07m)、南北40.6尺(12.18m)。基壇の出は検出した乱石積が緩んでいることを考え、礎石1から東面基壇外装の実測値を参考に6.5尺(1.95m)が適当であり、基壇の寸法から基壇の出を差し引くと、建物は東西34尺(10.2m)、南北27.6尺(8.28m)となる。梁行は、礎石の残る身舎の柱間が6.3尺(1.89m)であるので、庇の柱間は7.5尺(2.25m)となる。この庇の寸法を桁行に当たはめると、中央間と脇間が6.3尺(1.89m)の等間に配分できる。確実な遺構は礎石2個と基壇外装だけで数値の前後はあるかもしれないが、これまでの調査成果から考えられる復元値である。

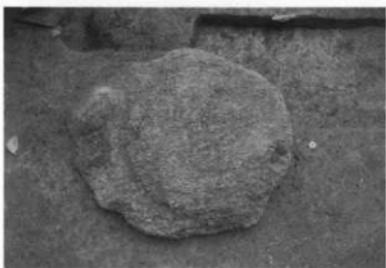
1 トレンチ 磯石 1 (西から)

礎石1 第4次調査で検出した礎石を再検出した。南北長85.7cm、東西長73.28cm、直径約53cmの柱座を持ち、礎石の縁辺は火を受けて赤く変色している。柱座上には直径約45cmの変色しない部分があり、柱の痕跡とみられる。礎石の上面の標高は44.49m(第8次計測値)で、石種は片麻状黒雲母花崗岩である。

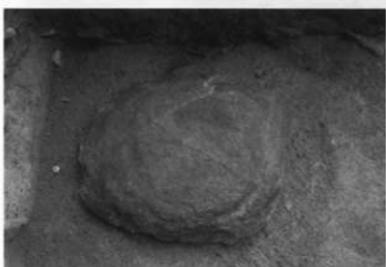
1 トレンチ 磯石 2 (西から)

礎石2 純石1と同じく再検出の礎石である。南北長79.5cm、東西長70.9cm。明確な柱座の造り出しは認められないが、約45cm四方の不整形な範囲で平坦な面が加工されている。礎石の表面全体が被熱し赤い。礎石の上面の標高は、44.48m(第8次計測値)。純石1と純石2の芯々での距離は、189cmを測る。片麻状黒雲母花崗岩を使用している。

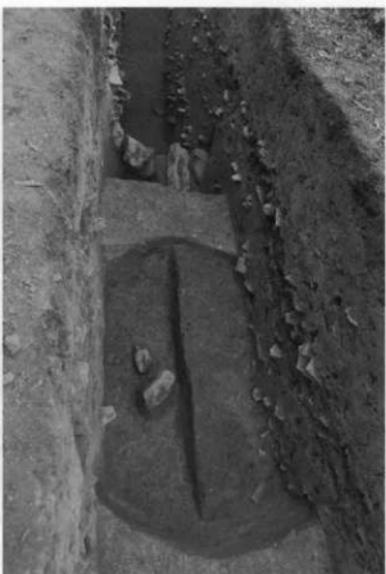
1 トレンチ 磯石抜取穴 2 (南から)

礎石抜取穴2 純石2の北側で、南北長1.96m、東西長は、トレンチ幅1.0mを超える土坑を検出した。深さは43.2cmで基壇上に堆積するIV・V層が埋土となっている。純石1、2の延長上にあり、礎石抜取穴である。

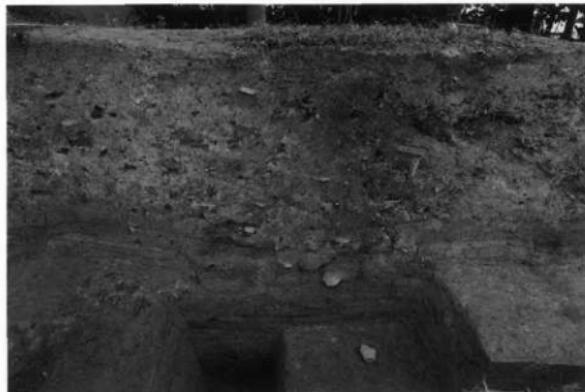
1 トレンチ 西壁
礎石抜取穴 4 (東から)

礎石抜取穴4 純石抜取穴3の南側の西壁上層断面で確認した。南北長1.52m、深さ50.7cmを測る。IV層整地土上面から掘削されており、礎石はIII層盛土以前に抜き取られている。
