仙台市文化財調査報告書第485集

# 仙 台 城 跡 15

— 令和元年度 調査報告書・造酒屋敷跡総括報告書 —

仙台市教育委員会

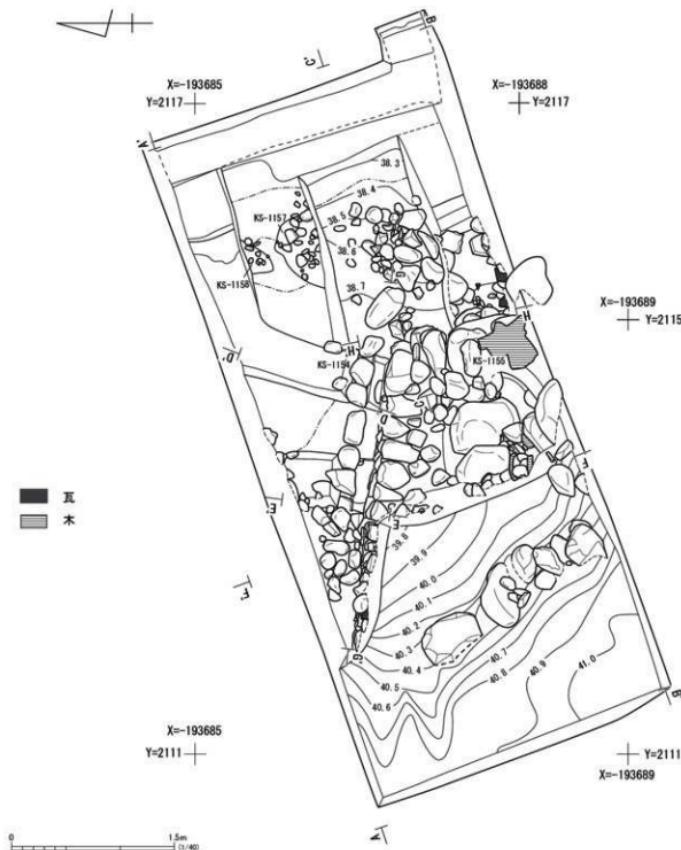
第5図 第32次調査区平面図

KS-1155 調査区中央付近で検出した。調査区南端から北に1.3m延びたのち北西方向に屈曲する。本報告では、屈曲部を境に、北西方向に延びる部分を北側、南北に延びる部分を東側とする。東側石垣は、その南側が調査区外に延びて西側石垣に向かうが、南北軸がやや西側にずれる。北側石垣の北西部は調査区外に延びて清水門跡の方に向かう。

石垣の構築面はVI層上面で、規模は全長4.4m、高さ0.4~0.7mである。最下段の石材はVd層に覆われる。東側は3段検出され、長さ1.3m、高さ0.6~0.7mである。使用石材は、幅20~65cmでほぼ加工痕のない自然石である。

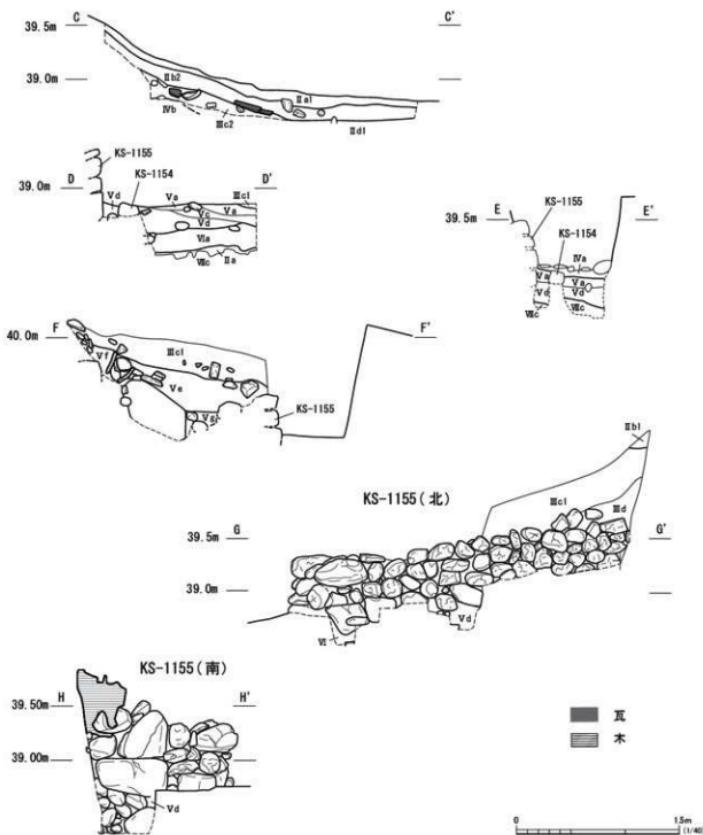
第8図 第32次調査断面図・KS-1155石垣立面図

平らな面を正面に向け、石材は横長に配置される。北側は4段検出され、長さ3.1m、高さ0.4～0.5mである。使用石材は、幅15～50cmで、20cm大のものが大半を占めるが、屈曲部の石材が最も大きい。屈曲部を除く多くの石材は、自然石の分割面を正面に据え、石材の縦横を意識しないで積み上げられている。石材背面の裏込めは、20cm大の自然石と褐色の砂質土（Vg層）であり、石垣端付近から上部はVe、Vf層が堆積する。また、裏込めには、築石より大型の幅50cmを超える自然石も複数混入している。石垣背面のVe、Vg層からは大堀相馬や唐津、肥前などの陶器、土師質土器、瓦が出土したが、いずれも細部で図示できなかった。出土した陶器の年代は、いずれも17～18世紀代のものと考えられ、瓦は丸瓦と平瓦が出土したが板瓦は含まれていなかった。

今回の調査では、巽門西側石垣の延長と見られるKS-1155石垣とそれに付属するKS-1154石列が検出された。KS-1155石垣は、狭い範囲ながら積み方が異なる部分があり、積み直された可能性があるが、背面の状況からは明らかにできなかった。これらの遺構が検出されたことにより、19世紀以降の時期ではあるが、巽門跡から清水門跡へと

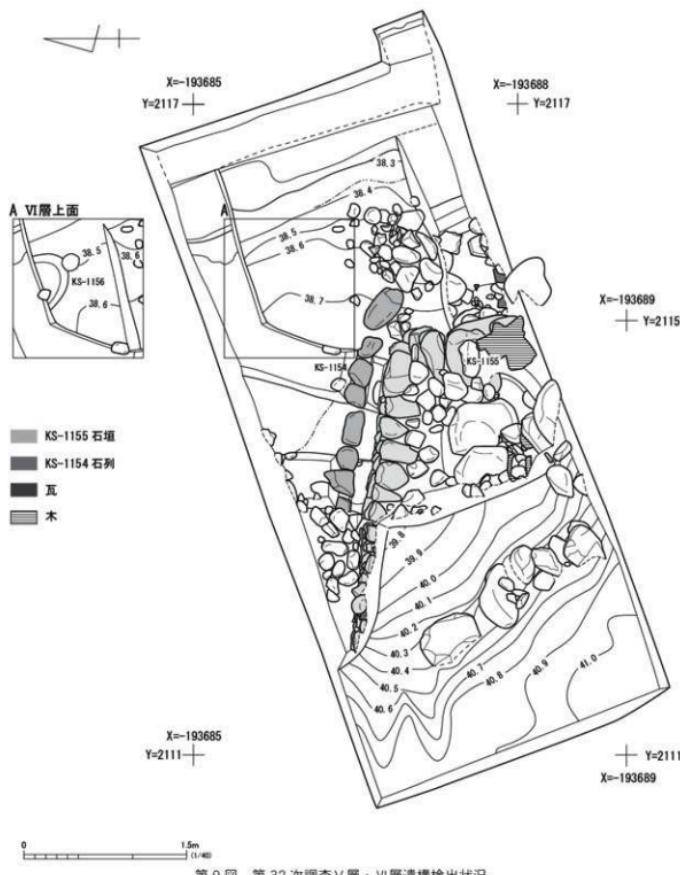
第9図 第32次調査V層・VI層遺構検出状況

IV層は、KS-1155 石垣の前面に広がる層で、2層に細別した。ガラスやレンガの破片を少量含むため、近代以降の堆積土と考えられる。V層とVI層は、ともに19世紀以降の遺物を含む整地土だが、VI層上面でKS-1156を検出したことから、これを大別した。V層はKS-1155 石垣を覆う土層で、7層に細別した。V a～d層は石垣前面の整地土で、KS-1154石列が構築されているV d層は、明治時代以降の路面の可能性がある。V d層からは少量のガラスやレンガの破片が出土しており、VI層上面で19世紀後半の大堀相馬産陶器が出土したため、V a～d層は明治時代以降の整地土と考えられる。V e～g層は石垣背面に広がる整地土であり、造酒屋敷跡と三の丸（東丸）の境界にあたる斜面部を形成した整地土である。また、石垣の裏込めでもあり、これらの層からは明確な明治時代以降の遺物は出土し

ていない。VI層は、石垣前面の下部で確認した。上面はKS-1155石垣の構築面である。VI層からは19世紀中頃の瀬戸美濃産磁器（第10図5）が出土しているため、幕末以降の年代が考えられ、明治時代に入る整地土の可能性もある。

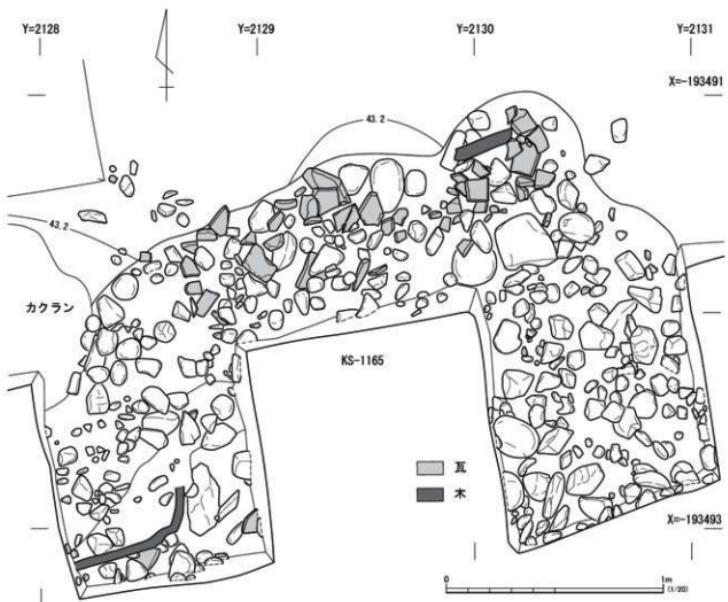
第15図 KS-1165平面図

KS-1165 調査区西側のIII a層上面で検出した集石遺構である。掘り方は明瞭には確認できないが、調査区南西の拡張部で倒木底によると見られる落ち込みを精査したところ、集石は検出面より深さ55cmまで及んでいることを確認した。そのため、土坑の中に礫が集積された遺構と考えられる。南側は調査区外に延びるが、平面形は梢円形と見ら

れ、検出した規模は東西3.0m、南北2.0mである。検出面で5~20cmの礫と共に多数の瓦片を検出した。瓦は遺構の北側に集中している。出土した遺物は瓦のみである。瓦は平瓦や丸瓦の破片で、特に平瓦が多い。軒先瓦や道具瓦は含まれていない。取り上げた瓦の内、丸瓦1点を図示した（第16図3）。

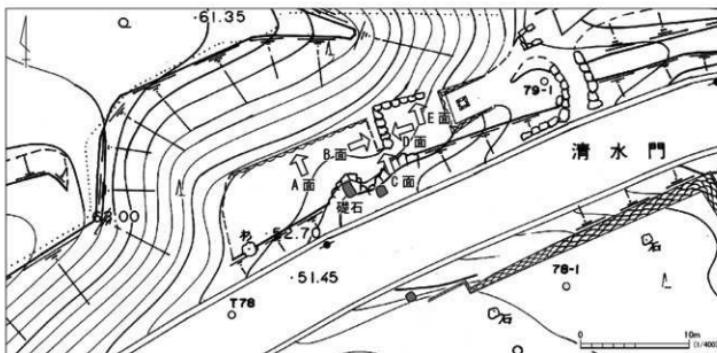
第17図 清水門北側石垣面の名称

総延長は水平距離で27.72m（A面：15.24m、B面：3.36m、C面：2.34m、D面：2.68m、E面：4.1m）であり、現地表面から最大で4段分（高さ1.36m）が確認できる。築石に使用される石材はほとんどが自然石で、一部、石材の正面を加工する石材が見られる。平成13年度の測量時と比べて、A・B面では大きな変化は見られないが、C・D面の隅角部付近で石材の崩落が確認でき、E面でも間接石などが敷石抜け落ちていることを確認した。

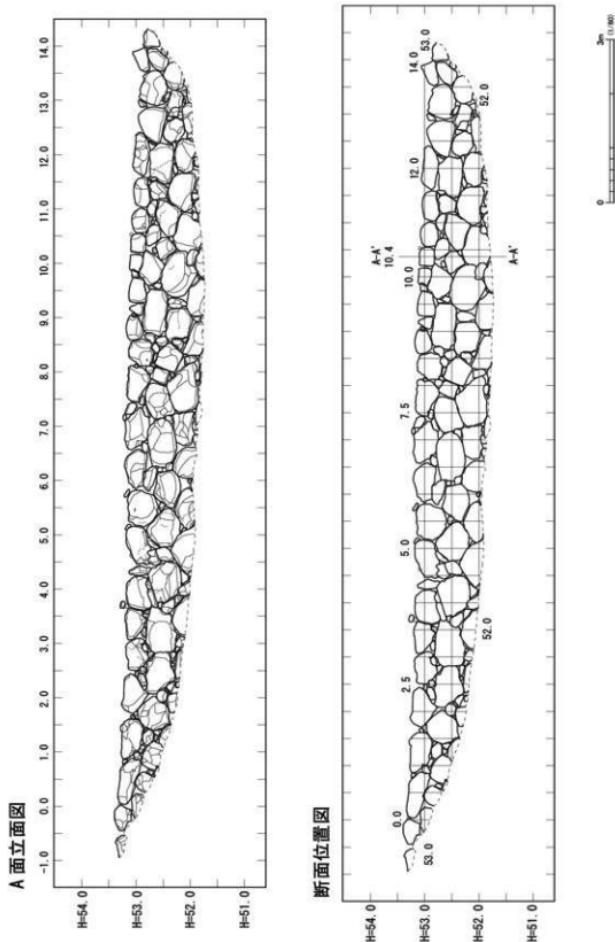
第18図 A面石垣立面図

測量成果から個別の石垣面について見ていくと、A面は、築石の横幅が50cmを超える石材が多数使用され、他の面に比べて石材が大きい傾向がある。また、西端から東へ8.5m付近を境に様相が異なることが観察される。西側は、横目地が比較的通る布積みに近い積み方で、2石を跨ぐように上部の石材が積まれ、天端石の石材も大きく高さが揃えられる。東側は、横目地が通らない乱積みで、石材と石材の間に上部の石材を落とすように積まれる傾向がある。西側に比べて横長の石材は使用されておらず、小さな築石が増えた。天端石の石材は小さく、高さは西側ほど整わず

に乱れている（第27図）。B面とC面は、大半の築石が崩落しているが、下部には大型の石材が若干残る。自然石の玉石が見られ、裏込めの砾石が露出していると考えられる。D面は、A面と同様の大きさの石材が使用され、積み方の様相は、一部崩落している箇所もあり、観察できる範囲は狭いが、A面東側と類似している。E面は、50cm前後の大石材が築石に使用され、入角から1.5m付近までは複数段が積まれ石材の横軸を水平に積まれるが、そこから東側で

石垣の年代については、多くが規模の小さい石垣であり特徴を掴み辛いため、A面についてのみ検討する。A面西側は、横長の自然石を横目地が比較的通るように積む特徴があり、本丸北壁石垣のI期石垣や西門石垣F面下部と類似している。これらの石垣と同様の特徴から、慶長年間の可能性が考えられる。A面東側は、自然石を乱積みにし、

石材を落とすように積む特徴があり、本丸北壁石垣のII期石垣や本丸北西石垣E面入角付近の上半部、西門石垣H面入角付近の下半部と類似する。これらの石垣と同様の特徴から、元和2年以降から正保年間の積み直しの可能性が考えられるが、清水門北側石垣には修復履歴も無く、年代については明らかではない。

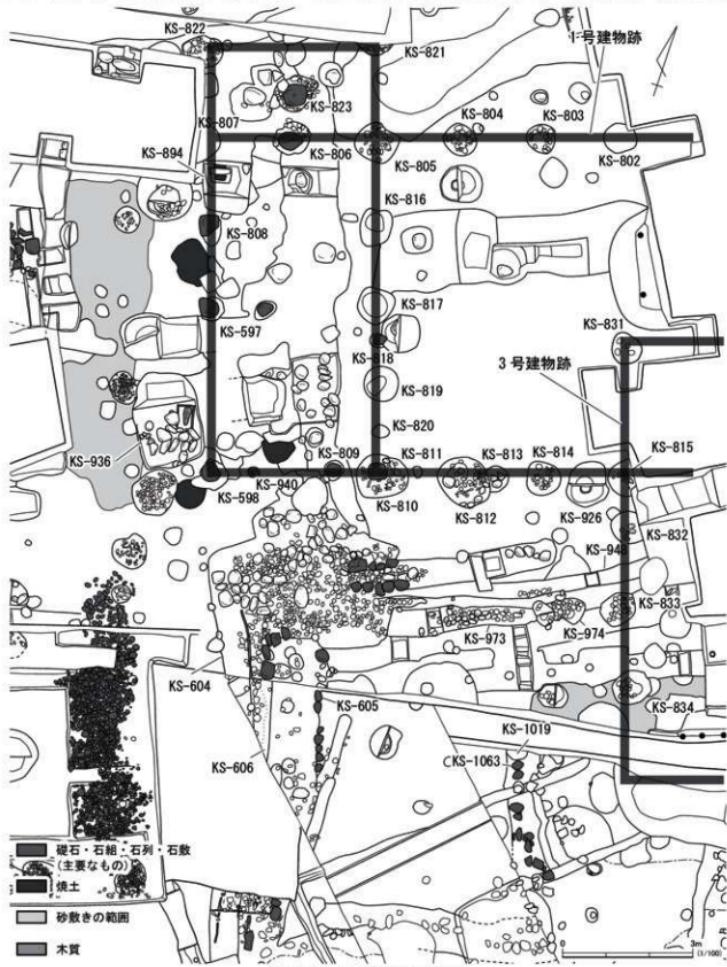
第30図 1・3号建物跡平面図

3号建物跡 2次調査1区東端で検出された。柱跡と考えられるのはKS-831・832・833・834で、いずれも礎石跡である。それぞれが一間（六尺五寸）間隔で並び、周囲の状況から、建物は東に広がると考えられる。規模は南北4間以上で、北と南に防空壕が位置するため不明確であるが、南北それに1間分伸びる可能性もある。1号建物跡と直接の切り合い関係がないため新旧は判断できないが、一間が六尺五寸と考えられることから、1号建物跡よりも古い建物跡

と推定される。しかし、切り合ひ関係がなく1号建物跡東側は一間を六尺五寸としても間隔が合うため、1号建物跡に付属する建物や内部の柱跡の可能性もある。遺物の出土はないが、柱間隔が一間六尺五寸であるとすると、17世紀代に囲る可能性も考えられる。

KS-894 3次調査1区中央部で検出した（第30図）。平面形は、北側が不明で全体形は不明であるが、南北に長い長方形で、規模は東西1.1m、南北1.8m以上である。遺構内から3点の木材が検出された。底面では、残存する大きさが28×15cm、高さ29cmの角材が検出され、サブトレンチ北壁と南壁で木材の一部が検出された。これらの木材が男柱とそれを支える横木の可能性があるが、特定するには至らなかつた。遺物は、肥前産染付碗、大堀相馬鐵軸鍋、

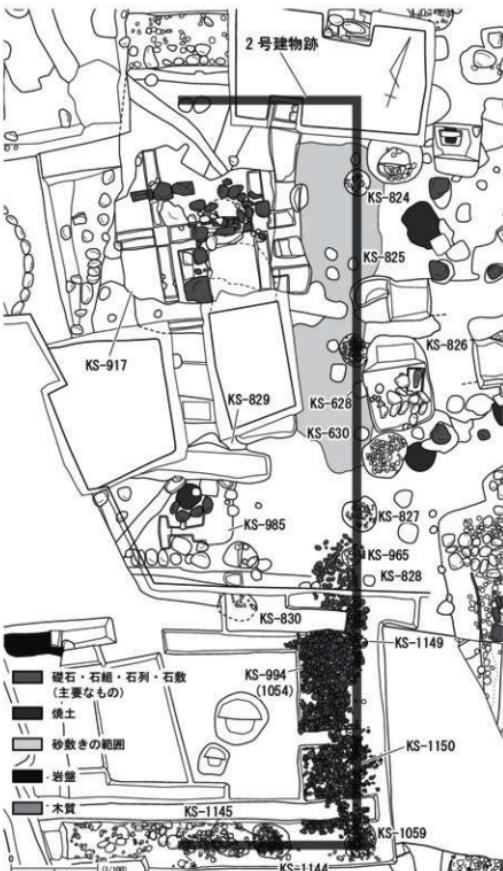
第31図 2号建物跡平面図

出した(第31図)。2号建物跡の内部で検出されているが、KS-1145は2号建物跡の礎石跡に切られている。一間六尺三寸で、KS-829とKS-830は2間、KS-830とKS-1145は3間離れ、2号建物跡に関わる柱跡の可能性も想定される。遺物は、KS-1145掘方から、大瓶相馬座白濁釉小杯(18世紀後半～19世紀前半、第33図7)が出土した。

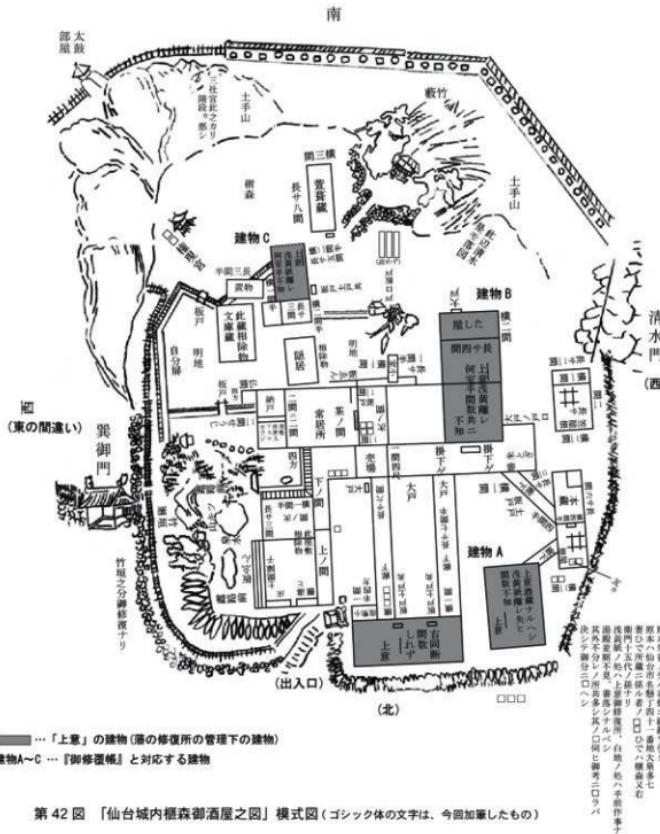
第42図 「仙台城内樅森御酒屋之図」模式図 (ゴシック体の文字は、今回加筆したもの)

次に絵図で白地の建物は「手前作事」とあり、樋森氏自身により建てられた建物と考えられる。全体でみると約3分の2は「手前作事」の建物である。絵図北東の建物群が樋森氏の生活空間と考えられ、「上意」建物Bと接続して

東側に「次ノ間」、「常居所 茶ノ間」、「仏間」、「下ノ間」、「上ノ間」が確認できる。南に離れとなっている「隠居」と記載のある建物があり、「上ノ間」東、巽門との間に庭園が存在し、池とみられる「泉水」2箇所、「ツキ山」と周縁に庭木が描かれている。また、第2次調査では樅森氏の家紋(注1)とされる「二つ丁子巴文」のある軒瓦が出土している。藩の管理下にあった建物に葺かれた瓦とは考えづらく、樅森氏による「手前作事」の建物に葺かれていた可能性が高い。

以上のことから、「酒屋之図」にある「上意」の建物は『御修復帳』①・②でみられた3棟の建物と西側の井戸の位置関係等を考えると一致する箇所が多い。先にあげた建物Aが「大破」する以前の姿を描いていることが考えられることから、「酒屋之図」は少なくとも寛政元年（1789）以前まで遡る絵図であると推測される。
