沼津市文化財調査報告書 第119集

史跡興国寺城跡調査報告書
—発掘調査報告編—

2019

沼津市教育委員会

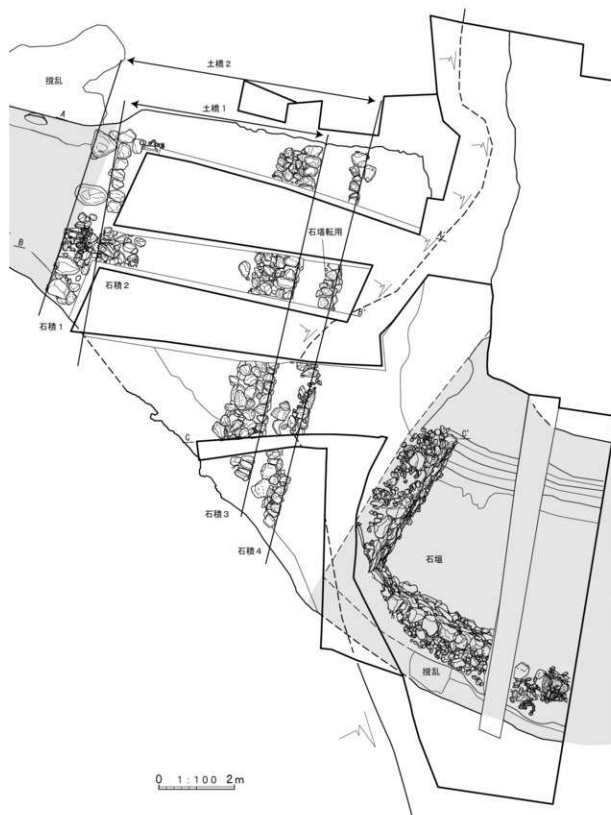
第59図 二ノ丸虎口 土橋付近平面図

石垣に補強される土橋は「土橋1・2」と比べて軸がやや東にずれているが、土橋2の石積を利用して土橋を東側に拡幅している。これを「土橋3」とする。しかし「土橋3」の対となる土橋西側の様相は明らかではなく、石積1より西側に石垣は検出されていない。今回検出した土橋東側も堀全面に石垣が施されているわけではなく、平成2年度に実施した試掘調査箇所(H2TRE)では石垣の検出はない。そのため、土橋東側からH2TREまでの間の、長くても15m程度しか石垣は施されなかったと考えられる。

出土遺物には堀底から大窯4段階の瀬戸美濃播鉢(遺物番号506)が出土している(写真18・19)。「土橋1」の構築年代が大窯3段階後半から第4段階であることを考慮すると、二度に渡る土橋の改修は、16世紀末～17世紀初頭(興国寺城の廃城は1607年)という短期間で行われたと判断される。
