京都市内遺跡発掘調査報告

令和2年度

京都市文化市民局

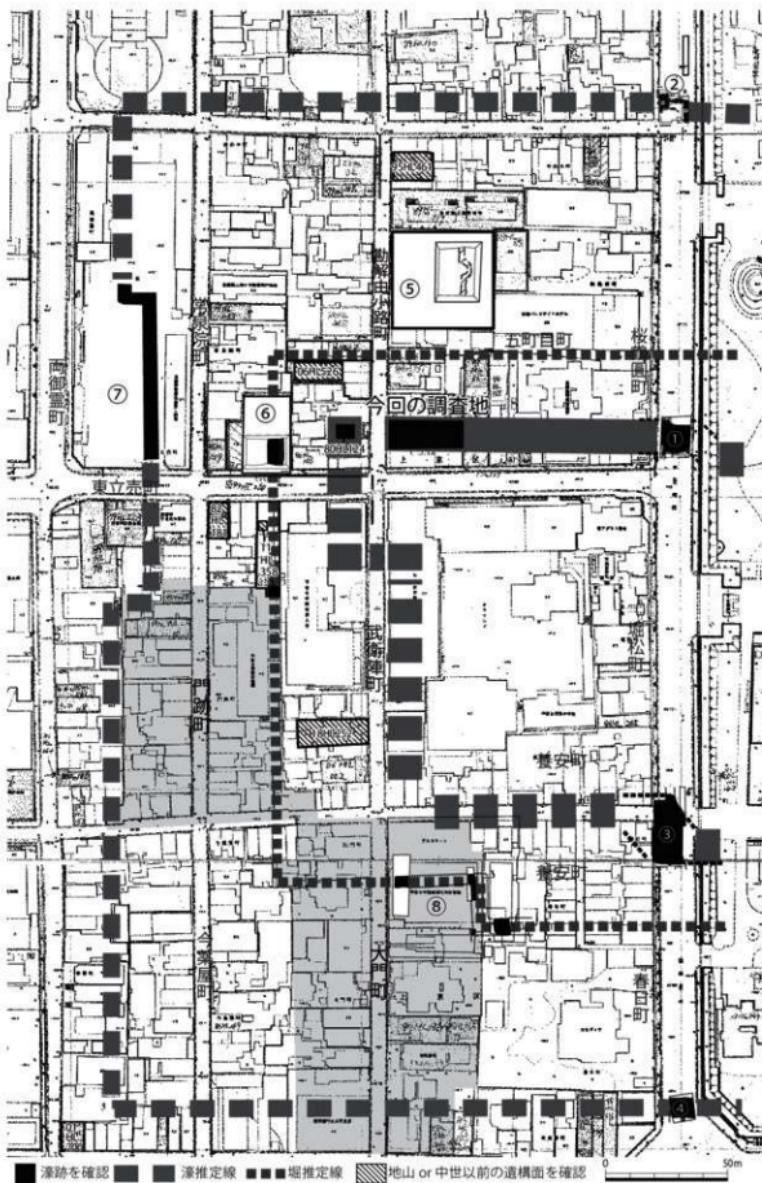
図7 旧二条城跡堀推定線と周辺の調査事例（1：2000）（京都市現況平面図昭和63年を改編）

地下鉄烏丸線建設の調査で確認された4ヶ所の濠跡には石垣が伴っていた。石垣には、石仏や五輪塔などの石造物が使われており、位置が旧二条城の推定地であったことから、地中に旧二条城跡の痕跡が残っていること、ルイス・フロイスの記述（『日本史』）にあるように石垣には石造物が使用されていることが明らかとなった。烏丸線の調査成果によって「旧二条城跡」は少なくとも内郭と外郭を持ち、内・外二条の濠が巡っていたことが確実となった。またこの4ヶ所は濠位置の復元に際する定点となった。

その後現在までの40年間で行った発掘・詳細分布調査により外濠と内濠の間にもさらに一条堀が巡っていることが分かった。ただし、旧二条城跡の範囲には武衛陣御所もあり、新たに見つかった堀は足利義輝期の堀の可能性もある。これらを含めた調査事例については表1にまとめた。

本件は内濠北辺の西端推定地にあたり、濠が確認出来ればこれまで「点」であった内濠の情報が「線」になる。また、これまでの復元案¹⁾では、濠は室町通の手前（東）で南に曲がると想定されており、それを検証する必要があった。

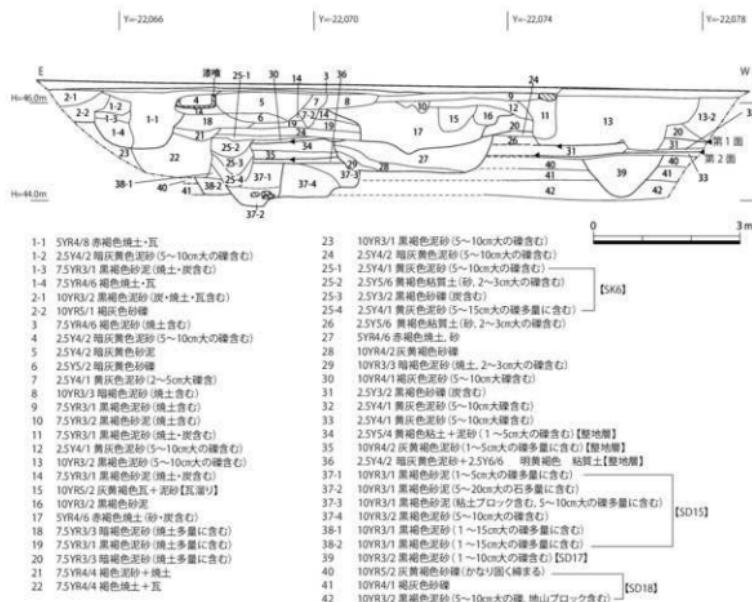
図10 南堀断面図 (1 : 100)

調査の結果、当該敷地は全て旧二条城の濠跡であった。濠埋土の上位には近世の整地層が積み重なっていた。基本層序は以下のとおりである。

現地表面（以下GL）下0.2 mで暗褐色砂泥からなる幕末整地層、この層以下GL-1.1 mまで近世中期以降の整地層が重なっていた。整地層最上面から幕末の火災処理にともなう土坑が掘り込まれており、その下位に少なくとも3層の整地が確認できた。幕末よりも古い火災処理土坑もあり、当該地は何度も火災に見舞われたと推測される。GL-1.1 mで黄褐色粘土質と泥砂からなる整地層の上面を第1面として遺構検出を行った。時期は近世前期である。GL-1.2 ~ -1.3 mで暗灰黄色砂泥や粘土質土からなる整地層を検出した。この上面を第2面とした。時期は安土桃山時代から江戸時代の初頭と推測された。

GL-1.4 m～-4.6 mまでは濠埋土、-4.6 mで暗青灰色砂礫の地山を部分的に確認した。

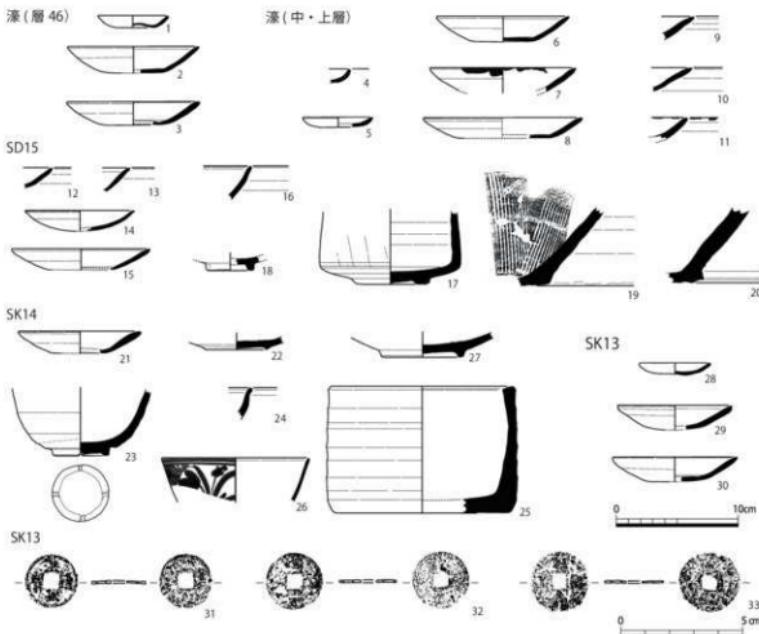
図 18 出土遺物実測図 1 (土器 1:4, 金属 1:2)

SK13 土師器皿 28～30 と銭 31～33 が出土した。17 世紀前葉のものと考える。銭は劣化が著しく、表面は摩滅していた。31 は「洪武通宝」で後の 2 枚は判読不能であった。

SK5 土師器皿 34～46, 土師器ミニチュア鉢 47・48, 黄瀬戸皿 49 が出土した。34 は皿 N, 35

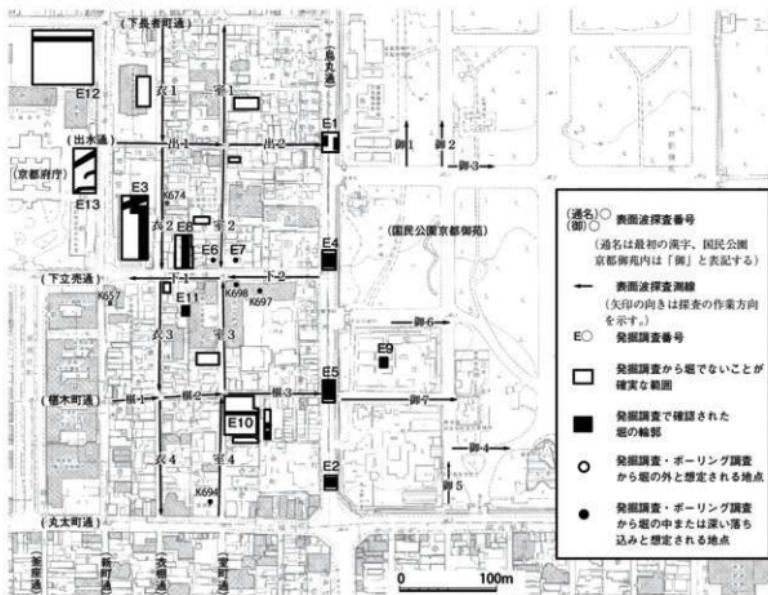
図20 表面波探査実施地点 過去の発掘・ボーリング調査地点(京都市都市計画地図「御所・聚楽廻」)

内堀と関連する表面波探査測線は、室2、室3、下2、下3、棋3、御6、御7である。発掘調査は地下鉄烏丸線建設工事に伴うE4、E5、さらに本報告のE7などで、堀跡が5箇所確認されており、他の堀より情報が多い。

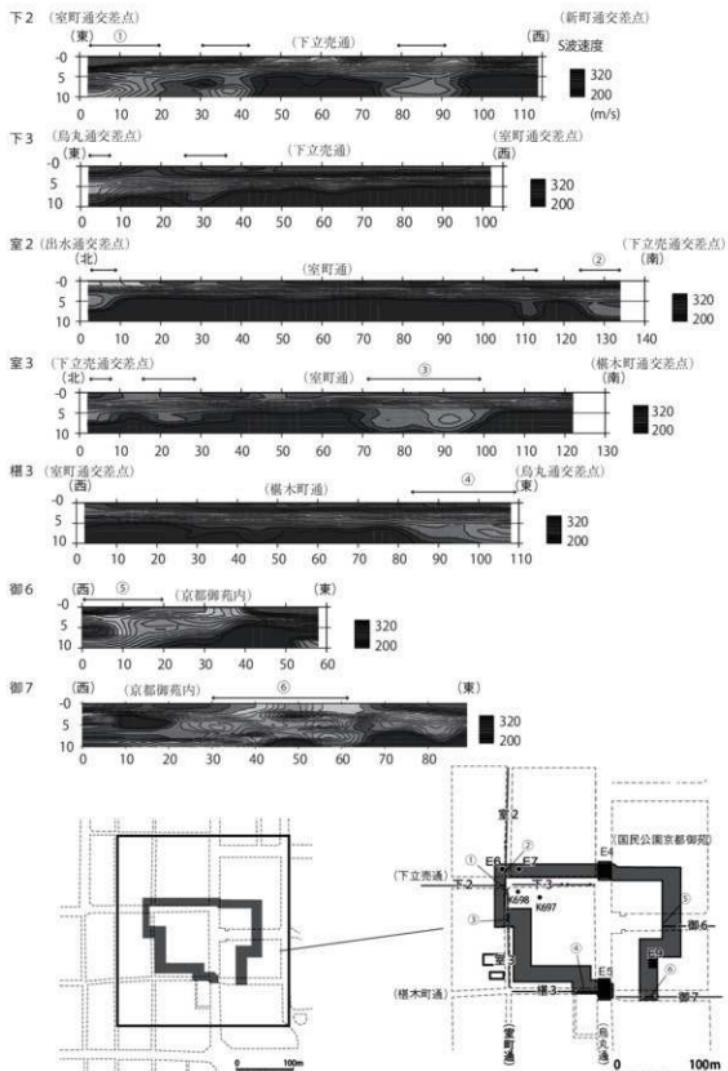
図21 旧二条城跡内堀の表面波探査と推定復元

下2では、室町通交差点から西に0-20mの地点（図21①）で、西内堀と考えられる柔らかい堆積が検出された。

室2では、出水通交差点から南に約130m、下立売通交差点付近の地点（第21図②）で北内堀と考えられる柔らかい堆積が検出された。

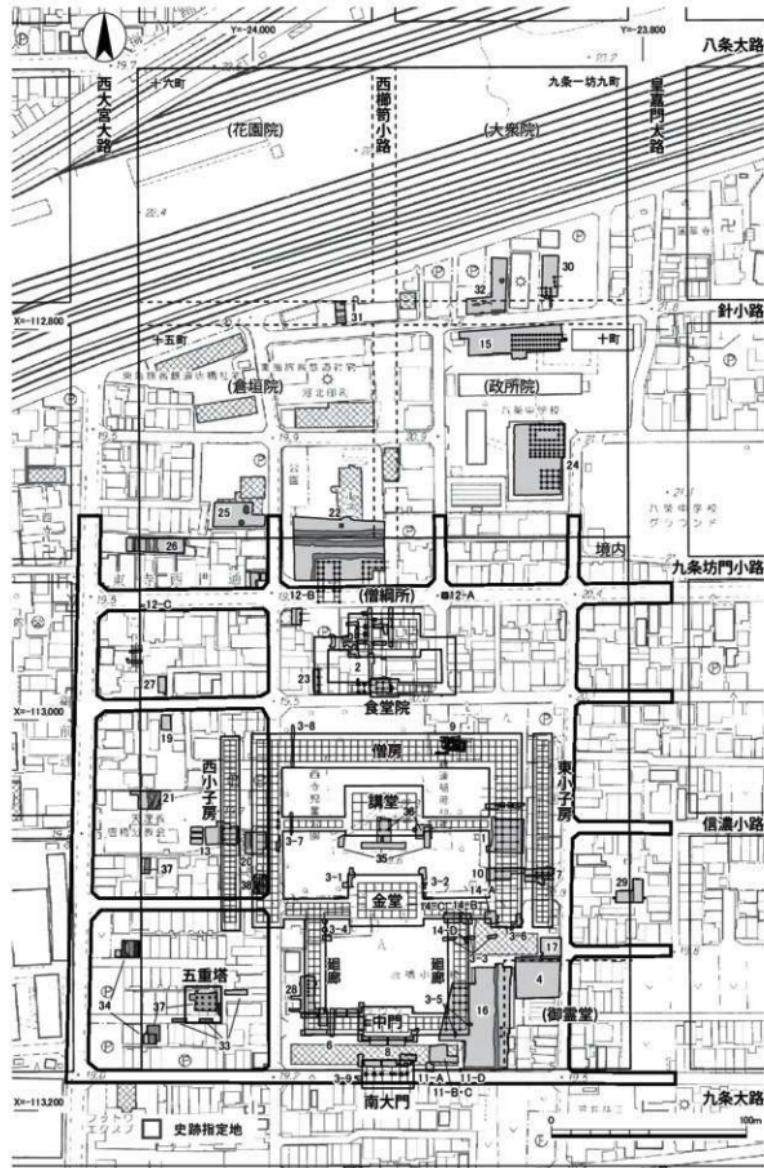
図7 周辺調査位置図及び伽藍復元図（1：2,500）

これまでに実施された西寺跡発掘調査の主だった成果については表1にまとめた。本節では僧房に関する調査事例について確認する。

僧房跡は唐橋西寺公園内で初めて実施された発掘調査によって確認された（1次調査）。1次調査では桁行5間以上、梁間3間の礎石建物を確認し、調査位置が講堂東側に位置することから東僧房跡に比定している。その後、唐橋小学校内で行われた3-6次調査で、東僧房の東側石組雨落溝・南側石組雨落溝などを検出し、東僧房基壇南端と東端が確定した。東僧房の西側柱列から2次調査で明らかにされた推定伽藍中軸線までの距離が55.7mを計り、これを伽藍中軸線から折り返した位置が西僧房東柱列にあたると想定し、3-7次調査では唐橋西寺公園の東側道路部分の調査を実施した。調査では想定位置で南北方向に並ぶ数基の礎石抜取穴を検出し、礎石抜取穴の間隔が東僧房南北柱間と等しいことから西僧房の東側柱列と推定している。これらの調査によって、僧房の東西規模が3間で柱間寸法が東より3.4m（11尺）、4.2m（14尺）、3.4m（11尺）と中央間が広い構造であったことが明らかになるとともに、僧房が対称的に東西二面に配されたことが明確となった。一方、北僧房の確認を目的とした3-8次・9次調査では、東西方向に3箇所の礎石抜取穴を検出し、北僧房の梁間寸法が約3.72m（12.27尺）であることが明らかになった。北僧房の柱間規模が東西僧房と異なるが各僧房の規模がほぼ確定すると共に、三面僧房であったことが明確になった。その後、（財）京都市埋蔵文化財研究所が実施した10次調査で東僧房の礎石据付穴と基壇西縁

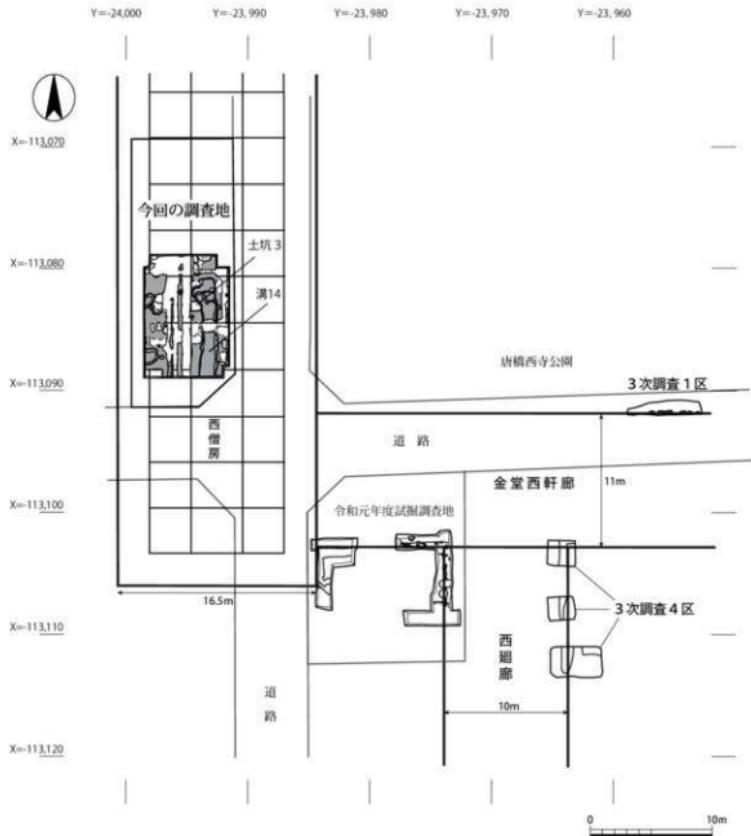
図11 西僧房復元図(1:400)

西僧房 西寺の伽藍を復元した杉山信三氏によれば、西僧房東側柱列及び東僧房西側柱列が伽藍中心線から約55.7mの場所に位置していたとする。講堂は伽藍の中心に配されていることから、講堂中軸線と伽藍中軸線がほぼ同じとなり、発掘調査によって伽藍中軸線がY=23,931.3mである

ことが判明している。したがって、西僧房東側柱列はY=-23,987 mに位置していたこととなる。さらに、昨年度の金堂西軒廊・西僧房・西廻廊の取り付き部分の試掘調査において、L字の溝を検出し西軒廊基壇南縁と西僧房基壇東縁の入隅及び西僧房基壇南東隅にあたるとし、基壇規模を復元している。これらの調査成果を合わせた復原案が図11である。ただし、杉山氏による東僧房の南縁が金堂東軒廊の入隅から南に約4mであるのに対して、昨年度確認した西僧房南縁が金堂西軒廊の入隅から南へ3mとなり約1mの差が生じている。したがって、西僧房南側柱列が図に示した復元柱位置よりも南へ約1mずれる可能性がある。土坑3は想定礎石据え付けに当たらないが、1mのズレを勘案すれば南端から7列目の柱筋上付近に位置するところとなり、礎石抜取り穴の可能性が

ある。ただし、本調査ではその他に対応する礎石や土坑を確認することが出来なかつたことからその可能性を指摘するに留める。

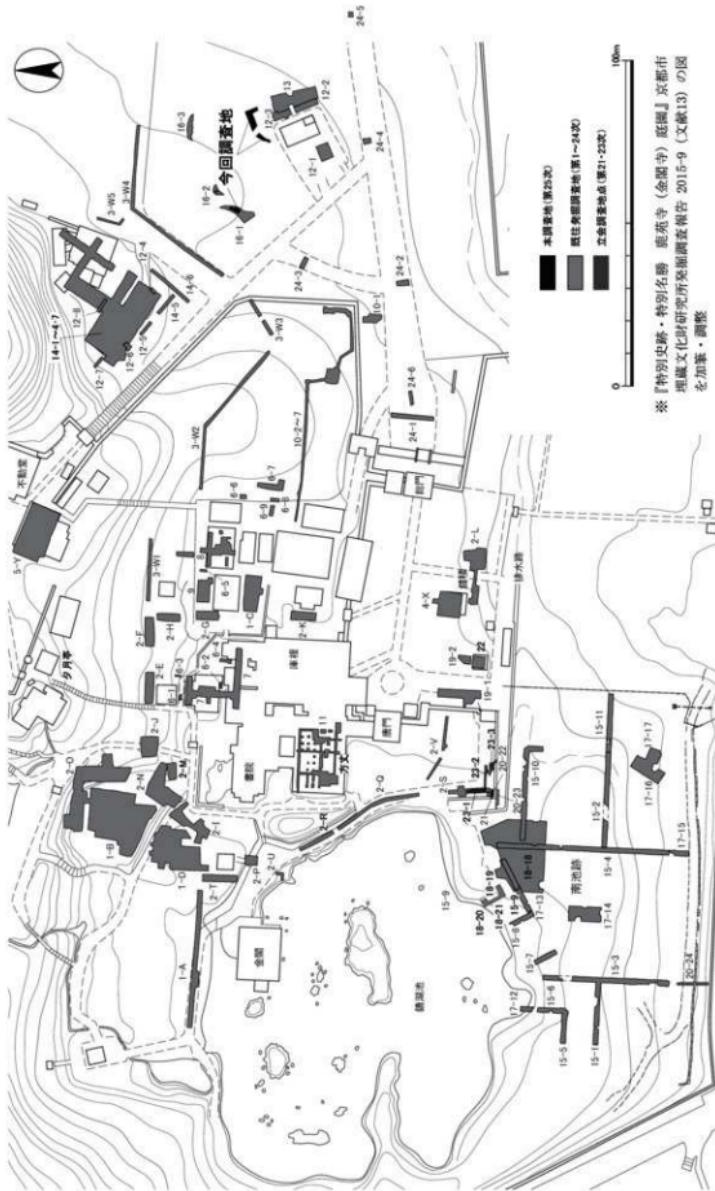
図3 周辺調査事例 (1:1,500)

特別史跡・特別名勝 鹿苑寺（金閣寺）庭園では、これまでに本調査を含め25次に及ぶ考古学的調査が実施されている。おおよそ南北300m、東西250mの範囲で調査が実施されており、各調査地によって確認された遺構・遺物が多岐にわたることから、ここでは本調査地近辺の調査事例についてのみ取り上げる。

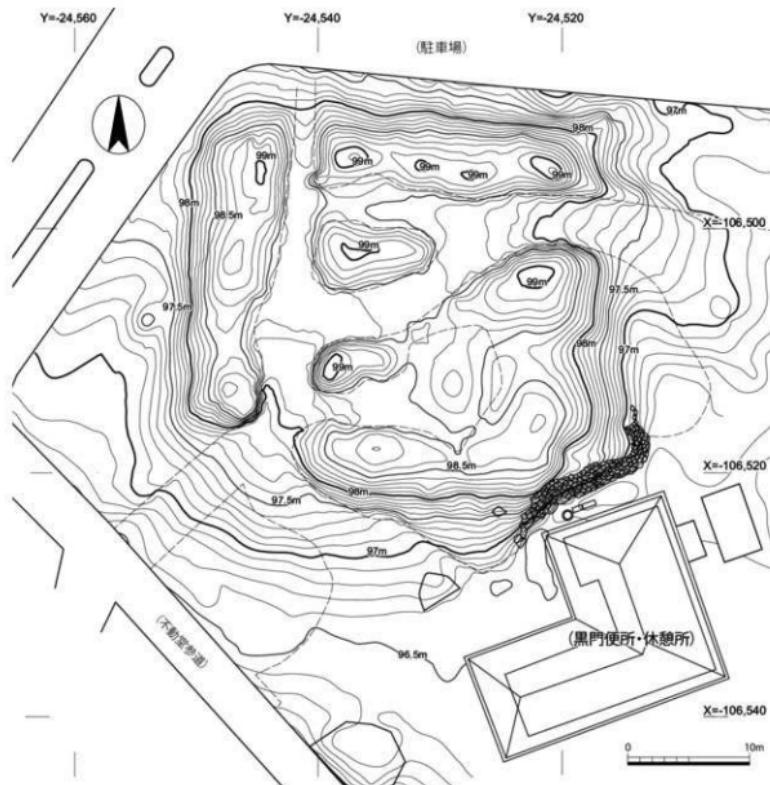
図4 鹿苑寺（金閣寺）庭園 土壇測量図A（京都府・京都市作図・電子測量、1：400）

なお、地形測量の段階では、土壇南辺東部には近年施工された貼石があった。そしてその南に隣接して売店・トイレ棟（以下、「黒門便所・休憩所」とする）が建てられている。

図5には調査トレーニングの位置も併せて記載している。貼石及び黒門便所・休憩所工事による土壇地形への影響を検討するため土壇南東部斜面に設定したのが第1トレーニング、土壇上の「仮設通路」の工事による土壇への影響を確認するために土壇上面に設定したのが第2トレーニングである。

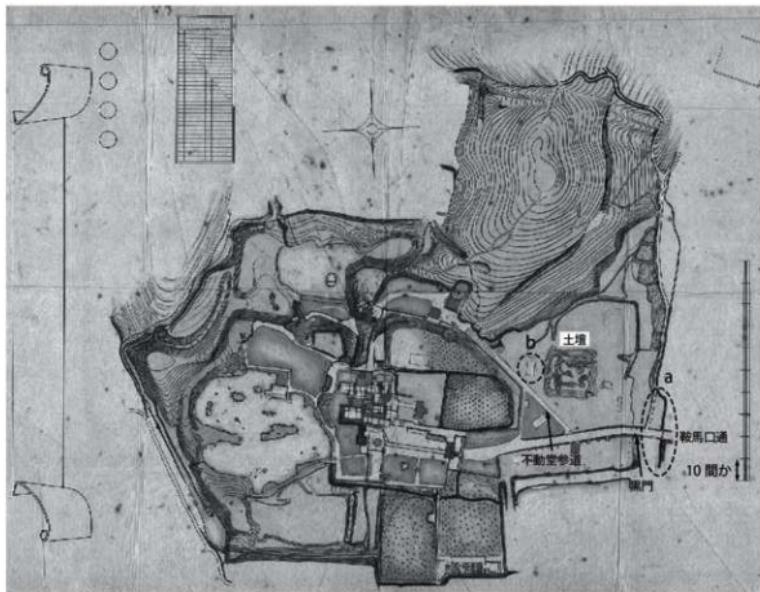
図7 鹿苑寺（金閣寺）庭園 土壌測量図C（原図縮尺1：1,000、京都府所蔵）

もう一つが、作図者不詳の、京都府文化財保護課が所蔵する測量図(図7、「測量図C」とする)で、これまで公開されていなかった資料である。美濃紙にインクで清書されているが、美濃紙は経年のため変色し劣化しており、作図から相当期間を経ている。作図年代が古いため、当然、測量精度は近年作図された測量図A、Bよりは粗い。ただし、土壇地形を含む鹿苑寺境内の地形の特徴が丁寧かつ明確に表現されているのが特徴である。

測量図Cは一部が彩色されるが、完成途上のようにも見受けられる。図左上の表が未記入で、さらに、左端の題名欄と思われる箇所も空白であるためである。また、右側のスケールバーの数値も記載されていない。

測量図Cのスケールバーの全長は18.0cmで、幅1.8cmの大目盛りで十等分され、さらに大目盛りは幅0.18cmの小目盛りで十等分されている。測量図Cと測量図B(図6)の参道の長さを比較したところ、測量図Cの縮尺は1,000分の1と推定された。その場合、スケールバーの全長がメート

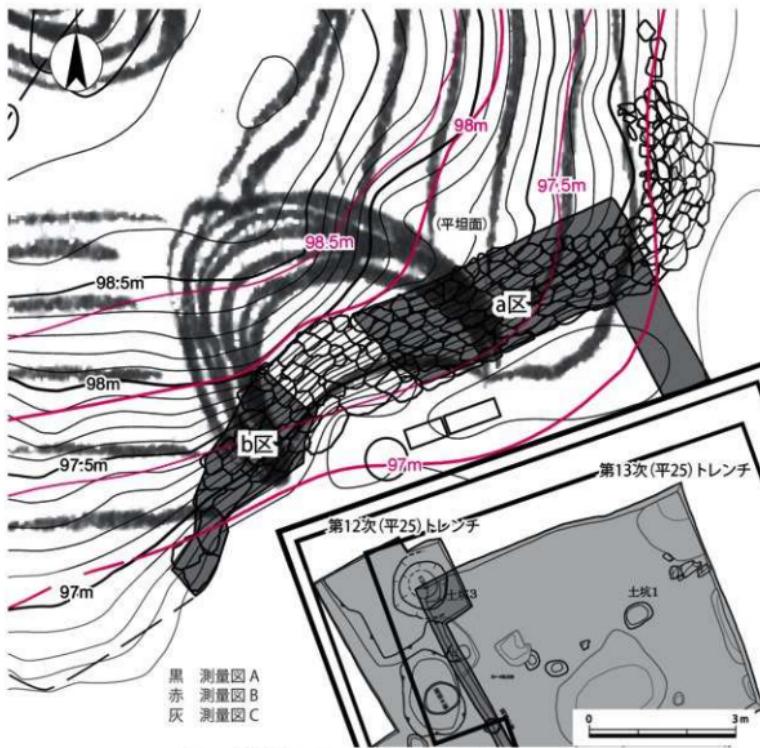
図17 測量図A・B・C 第1トレンチ周辺 (1 : 100)

しかしその一方で、大正末期から昭和初期の作図である測量図C(灰色)には、第1トレンチ設定地点に、横穴状の凹みと思われる表現がある。この凹みは昭和63年に作図された測量図Bの等高線98mライン(赤色)でも表現されている。令和2年作図の測量図A(黒色)では、現代盛土と貼石によって埋まっているが、貼石の位置と等高線の形状を見ると、測量図Cの凹み中央部に重複する位置で、土壇内側に向かってわずかに屈曲している。測量図Aの段階の地形にも、凹みの痕跡が反映されているようである。

第1トレンチの位置と照合すると、凹み西肩の位置は、b区中央部東寄りに該当する。b区の調

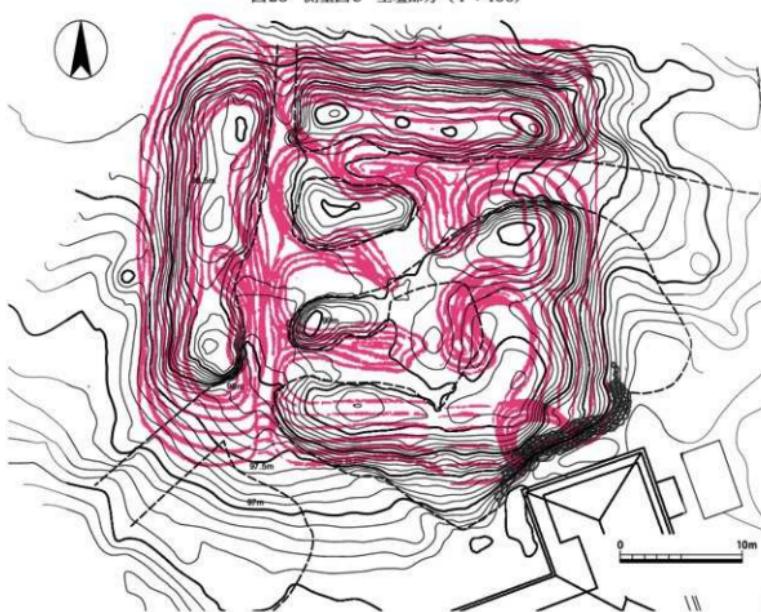
図29 測量図A・C 合成 (黒・測量図A 赤・測量図C, 1 : 400)

る。また、測量図A、Cの比較から、土壇上面に現存する通路や広場の位置は測量図Cの段階に既に存在した起伏の凹部に形成されたことも看取される。さらに、測量図Cは南東隅部に横穴状の凹みを表現するが、第1トレーナーの発掘調査と写真記録から、この凹みが実在したことが判明している。

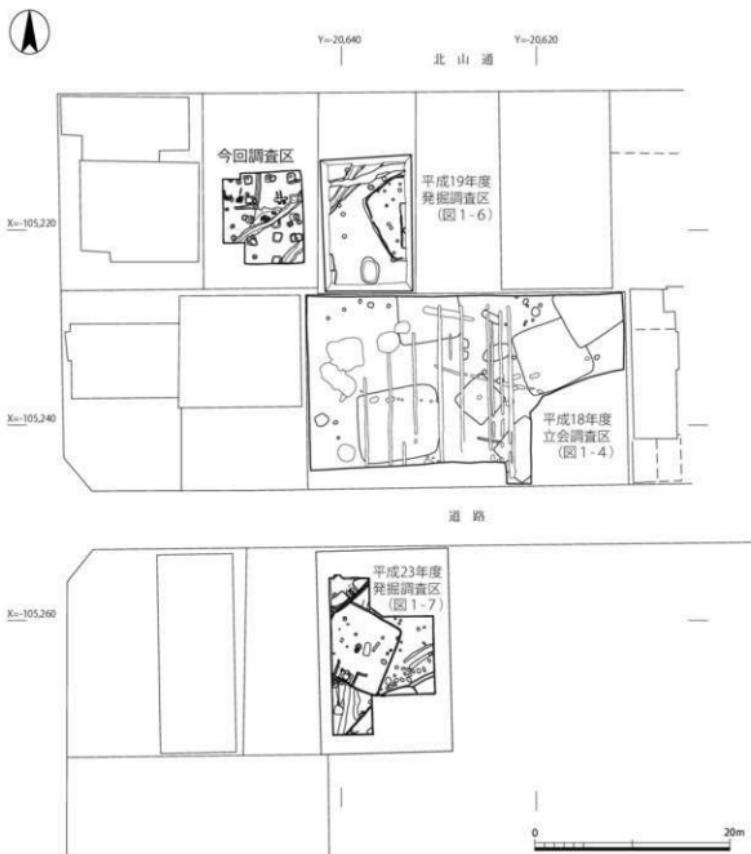
図5 今回調査区と周辺調査区 (1:500)

今回の調査地南東の敷地で、平成18年度に実施した立会調査に際し、古墳時代前期の竪穴建物を6棟検出している(図1-4)。これにより、周辺に古墳時代の遺構群が密に展開し、かつそれらが良好に遺存していることが判明し、比較的小規模な建築計画においても発掘調査を実施している。調査地の東隣接地では、平成19年に発掘調査を実施し、古墳時代の竪穴建物3棟及び飛鳥時代から奈良時代の竪穴建物1棟を検出している(同6)。また、地点4の南側では平成23年に発掘

調査を実施し、古墳時代の竪穴建物を4棟検出している(同7)。西側に目を転じると、ノートルダム学院構内でも古墳時代の竪穴建物、掘立柱建物を多数検出している(同1・8)。奈良時代以降の遺構は多くないが、今回の調査地に近い敷地北東部では奈良時代の掘立柱建物を検出している。柱掘方は0.6~0.9mを測り、ほぼ正方位の並びで東西1間分、南北2間分を検出している。柱列は調査区外の西側へさらに続くことから東西棟であると推定できる。

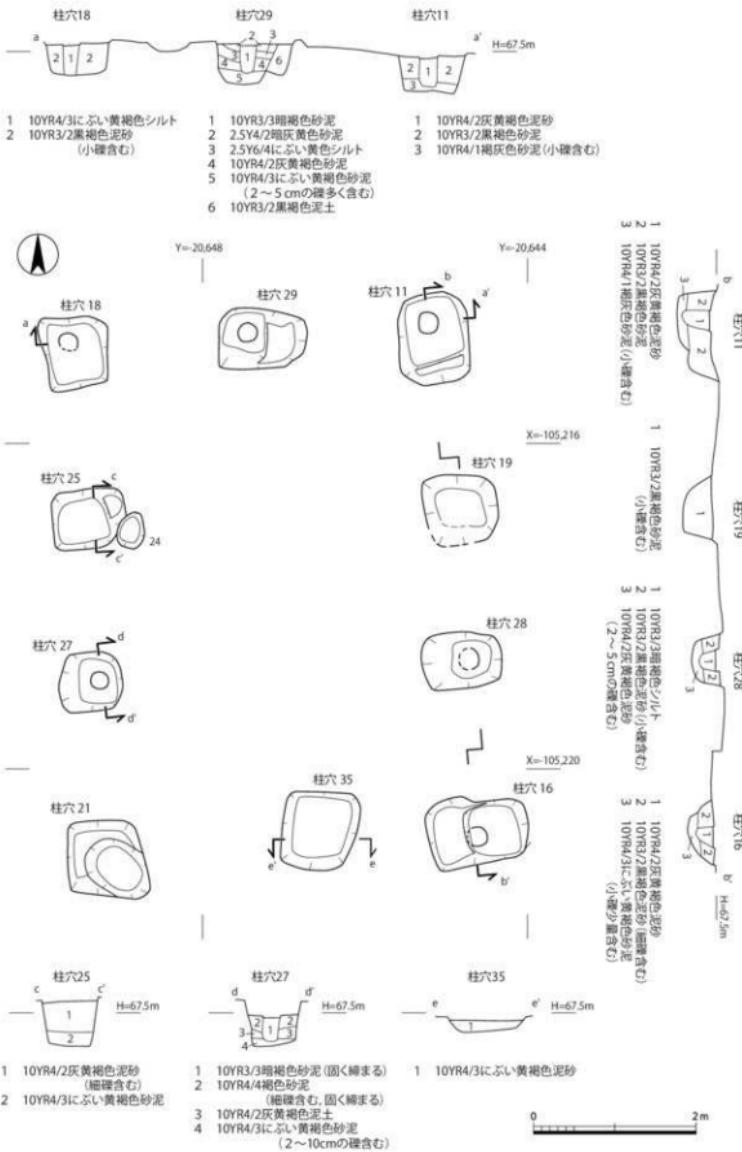
図9 挖立柱建物37平面図・断面図 (1 : 60)

掘立柱建物37（図9）

調査区のほぼ全体にわたって検出した南北3間、東西2間の掘立柱建物で、東西南北の全辺を確認した。柱当たり中央間で測定し、南北約6.4 m、東西約4.4 mの規模である。柱間は約2.2 mである。

るが、東西両辺の中央2基の柱穴間がやや狭く、約2mである。主軸は北で西に3°程度傾く。

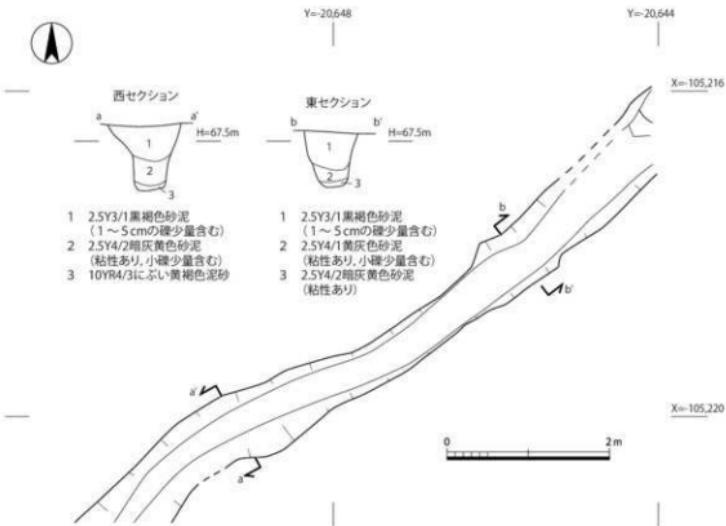
図10 SD14 平面図・断面図 (1 : 60)

SD14（図10）

調査区東辺中央部から南西隅方向へと伸びる溝で、西側で蛇行しながら調査区外へと連続する。断面は底部が平坦な逆台形状を呈し、最も残りの良い箇所で深さ約0.8m、幅約0.9mであった。埋土は西側セクション、東側セクションとともに3層に分層でき、わずかながら西に向けて傾斜する。埋土からの遺物は多くないが、古墳時代前期や飛鳥時代の土師器などが出土した。平成19年度調査（図1-6）で検出した溝39と、検出位置や断面形状、出土遺物の年代などが一致しており、連続する遺構である可能性が極めて高い。

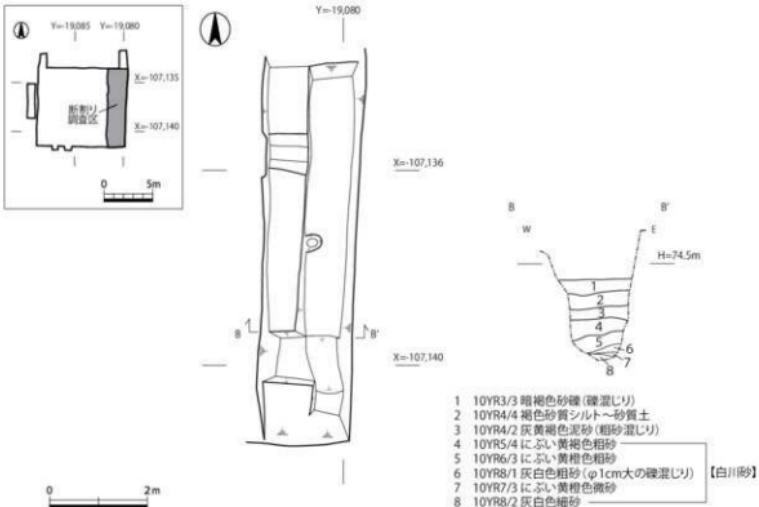
図7 断割り調査区平面図・B-B'間断面図 (1:100)

北白川廃寺に関する遺構面の調査後、調査区東端を幅1.5mほど断割り、縄文時代の遺跡である上終町遺跡に関する遺構の確認を行った。その結果、上終町遺跡に関する遺構・遺物は確認できなかった。

下層の確認はB-B'間で行った。その結果、GL-1.8m以下で、にぶい黄褐色～灰白色の微砂～粗砂のいわゆる白川砂を確認した。また、5層以下の地層が東から西に向かって緩やかに傾斜していることを確認した。5層上面は、縄文時代早期の遺構・遺物が確認された調査2の遺構面に相当すると考えられるが、関連する遺構・遺物は確認できなかった。

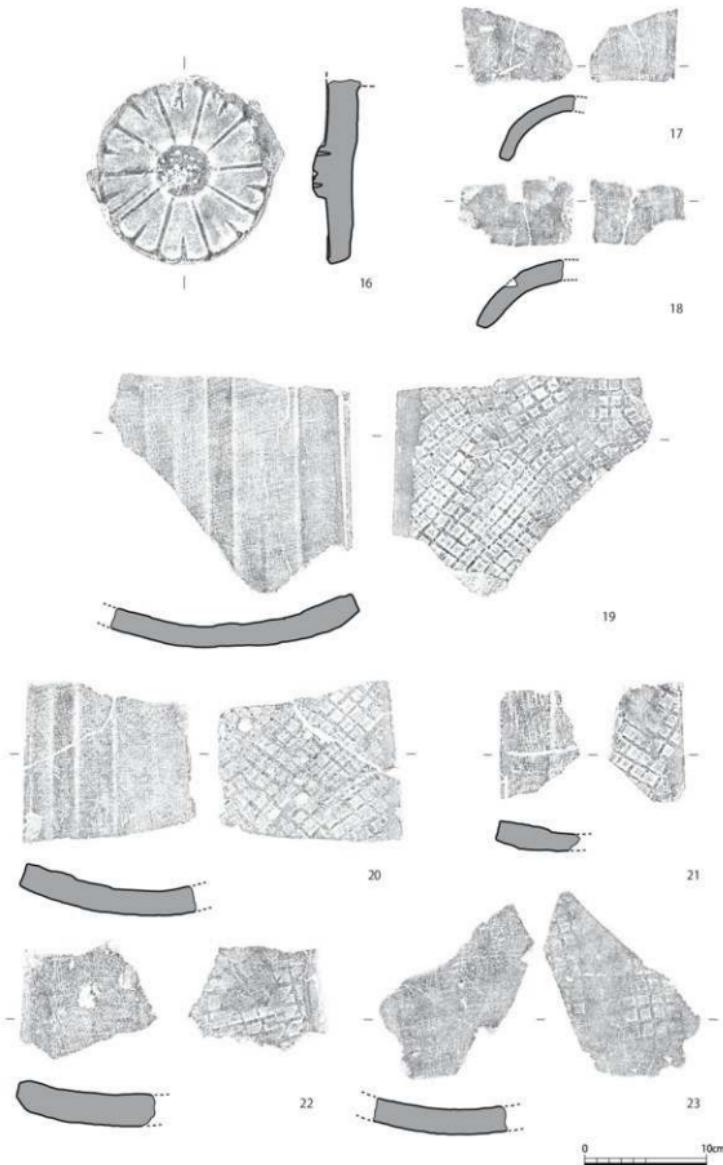
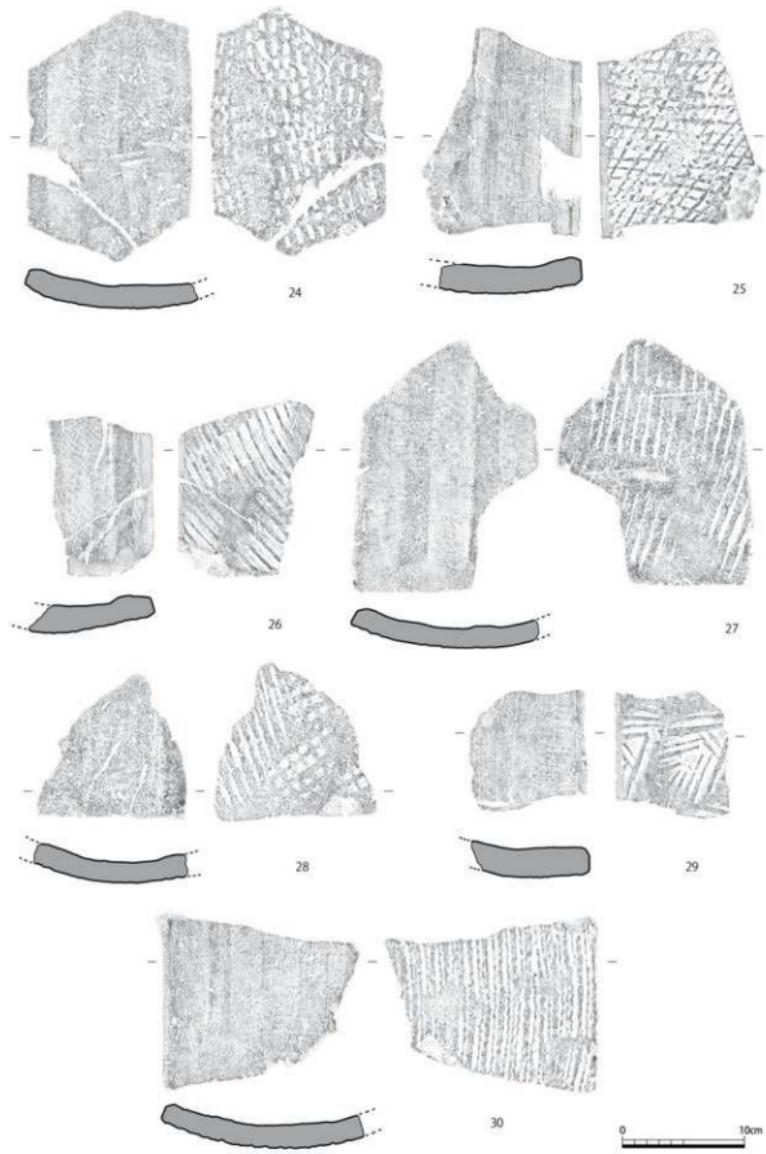
北白川廃寺の塔跡周辺では、凸面に格子叩きや平行叩き、さらには幾何学文様の叩きなど特殊叩きを施す平瓦が顕著に出土することが指摘されている⁶⁾が、塔北西部にあたる今回の調査でも同様の傾向を確認した。図10-19～23、図11-24・25は凸面に格子叩きを施す平瓦である。19～23は一辺約1cmの正方形の格子叩き目、24は長方形の格子叩き目、25は斜格子叩き目が凸面に残る。一方、図11-26～30は平行叩き・特殊叩き・繩叩き目の平瓦である。26・27は平行叩き目、28は正格子叩き目と平行叩き目が重複する。29は幾何学文様叩き目、30は繩叩き目である。

19～22がSK7から、23・24・26～28がSP1から、25・29・30が重機掘削中に出土した。SK7・SP1出土平瓦は、平行叩きや格子叩きが主流であることが分かる。

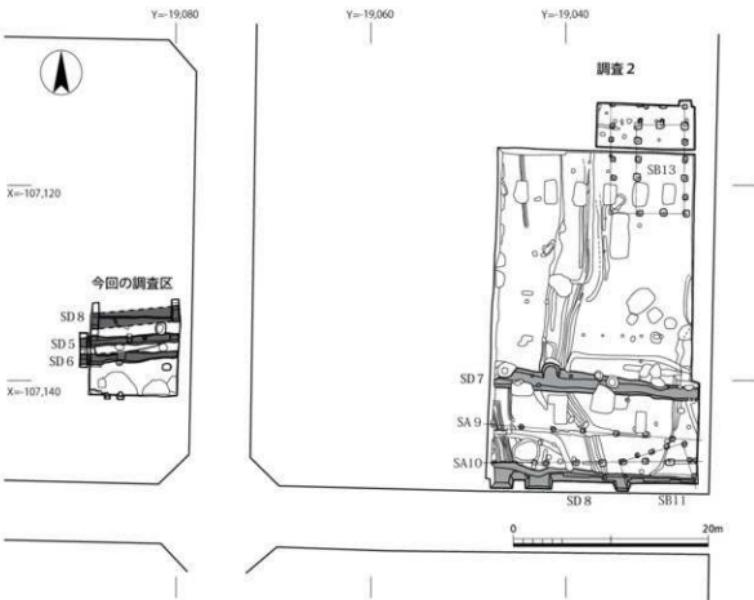
図12 今回の調査と調査2との遺構関係図 (1 : 500)

調査2：東西方向の柱列が2条 (SA9・10)、東西溝が2条 (SD7・8) 検出された。柱列は、SA9は西に対して北に4°、SA10は北に1.8°ほど振れる。東西溝はいずれも深さは0.5mで、SD7が幅約2m、SD8が幅2.8m以上ある。SA9、SD7・8については、掘立柱塗とそれに伴う内外溝とされ、その性格について、塔を囲む塔院の塗が想定されている⁷⁾。SA10は北白川廃寺の伽藍造営軸と一致し、その後SA9が北へ大きく振れることから、造営基準が変化したことに対応すると考えられている⁸⁾。SD7・8からは瓦が多量に出土しており、平瓦だけ600点を超える。その内訳についてSD7では、一枚作りの平瓦が3割弱を占める⁹⁾。

今回の調査：調査2北溝の西延長線上で溝2条 (SD5・6)，その北側でさらに1条 (SD8) を検出した。SD5・6は幅1m前後で、深さはSD5が0.9m、SD6は0.12m、SD8は幅1.65m、深

さ0.7mである。溝はいずれも西に対して南に3～5°振れる。SD5・6・8の出土遺物に大きな時期差は無く、出土した土器から、飛鳥時代中葉（7世紀中葉）の遺構と考えられる。

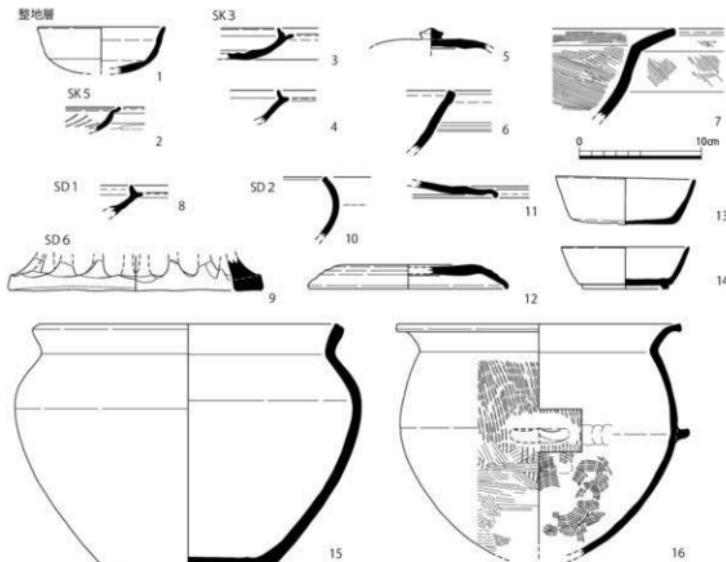
図7 出土土器実測図（1：4）

1は杯Gの身である。2は皿Aである。ナデが強く外間にケズリが残り、内面には暗文を施す。

3・4・8は杯Hの身である。5は杯Gの蓋で、中央に宝珠のつまみが付くものである。6は鉢で、

口縁端部は四角く成形されており、外面に沈線を施す。7は鍋Aである。口縁部が直線的に外反し、調整は内外面ともハケ目を施す。9は踏脚硯の脚部である。底径は20.6cmで残高は2.7cmである。10は鉄鉢である。口縁が内湾し、肩部がはる。11・12は杯蓋である。両方とも口縁端部を丸く收める。12の内面は平滑である。炭の付着はないが、転用硯として使用されていたと考えられる。13は杯Aの身である。外反して立ち上がり、端部は丸くおさまる。14は杯Bの身である。体部は外反しながら立ち上がり、端部は丸くおさめる。貼り付け高台である。15は甕である。口縁は緩やかに「く」の字に曲がり、底部は平底である。外面はヘラケズリで、内面は強いナデを施す。16は

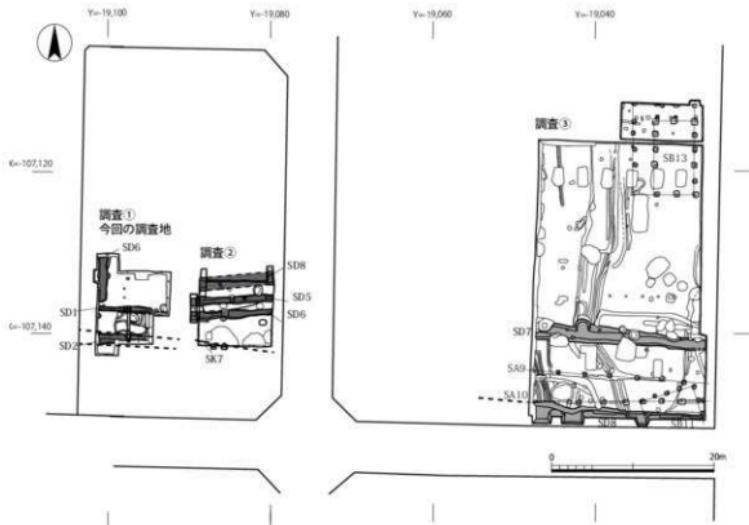
図16 調査①～③との遺構関係図（1：600）

調査①から③の比較から判明したことを以下に述べる。

- ・調査③のSD7・8、調査①のSD1・2は西に対して南に振れるが、調査②のSD5・8は北に振れる。
- ・調査③のSD7・8、調査①のSD1・2から塔所要と考えられる瓦が多量に出土したが、調査②の溝から瓦はほとんど出土していない。
- ・調査①・②は隣接する調査地だが、調査②のSD5・6・8の西延長部を調査①で確認することは出来なかった。また、調査②のSD6は溝の深さが西へ向かって浅くなるため、溝が途切れる可能性もある。
- ・調査③のSD7は、調査②・③のいずれでも西延長部を確認出来なかった。
- ・調査③のSD8は、調査②では西延長部を確認出来なかった。
- ・調査③のSD8と調査①のSD2は、溝の振れや出土遺物の様相が類似するが、両溝の間には約47mもの距離がある。
- ・調査②南西隅のSK7から、調査①のSD2と同様、塔所用瓦がまとまって出土しており、SD2の東延長部の可能性がある。その場合、土坑ではなく溝の北肩を検出したこととなる。

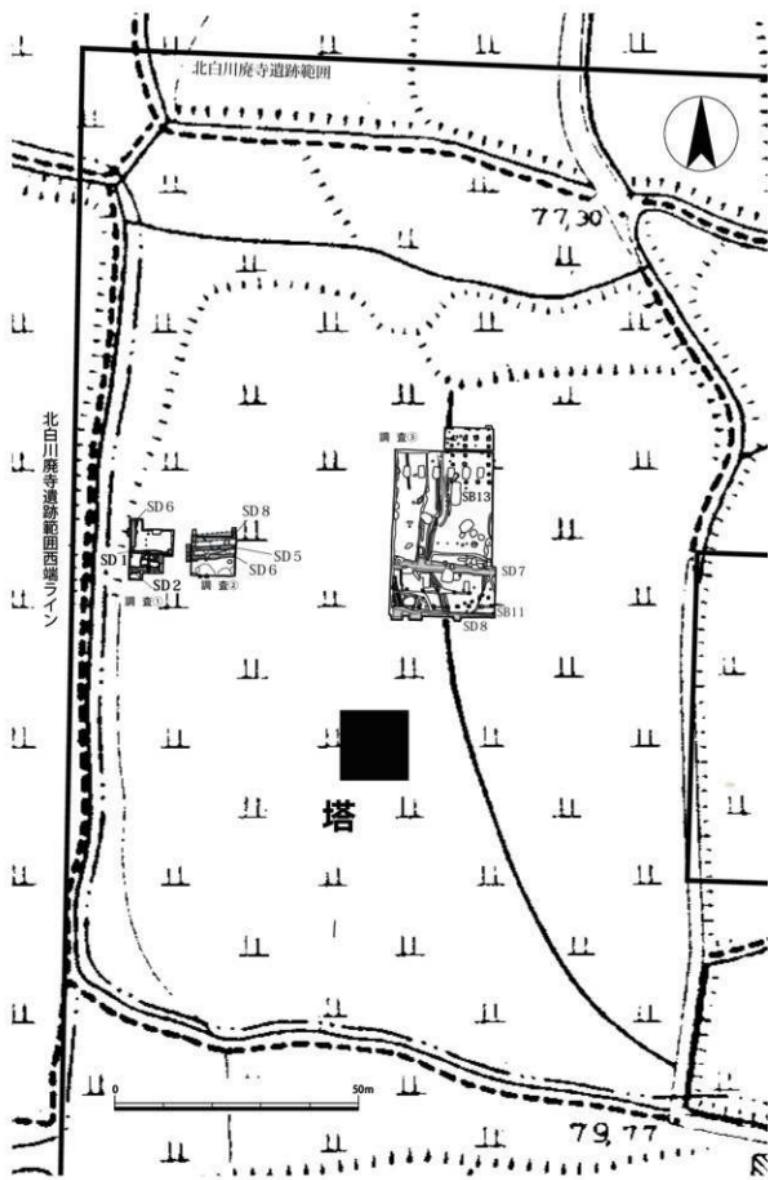
図17 調査①～③と塔との関係図 (1 : 1,000)

以上のことより、まず今回の調査（調査①）で検出したSD2は調査③のSD8と類似する要素があとのもの、両溝の間には約50mほどの距離があり、一連の溝と考えるには調査データが不足している。次に、隣接した調査②のSD5・6・8は今回の調査区には続かない。そのため、溝が途切れるか、南北方向に曲がる可能性が指摘できる。また調査③のSD7も調査②には続かないことから、溝が途切れるか、南北方向に曲がる可能性がある。

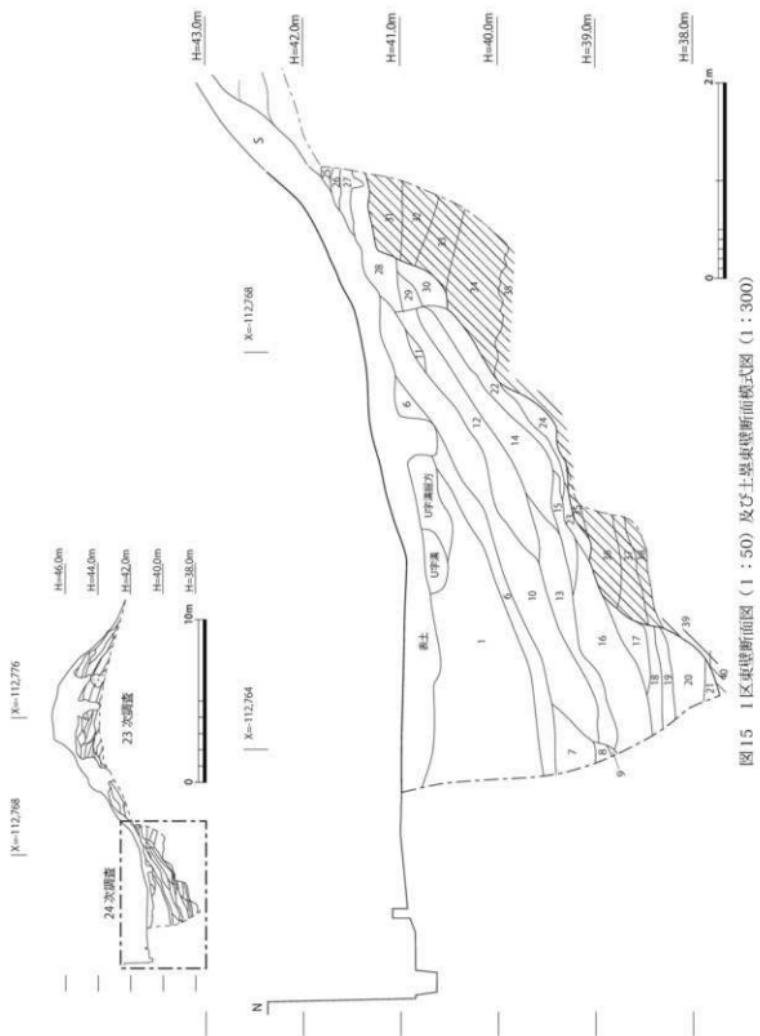
図15 1区東壁断面図（1：50）及び土壌東壁断面模式図（1：300）

土壠裾部分にあたる調査区の南端では、表土の下、GL-0.3 mで灰黄色シルトやにぶい黄色シルトなどの土壠構築土、-0.6 mで灰白～淡黄色の礫の地山を確認している。土壠裾部分では、地山の凹部分に構築土（図15-29・30）を充填し、地山とほぼ水平になった高さから、構築土をほぼ水平に積んでいること（図15-25～28）を確認した。また今回確認した東壁では土壠構築土が確認できるが裾が抉られるような形状をしている。西壁では崩落上下は地山となり構築土は確認できておらず、様相が大きく異なる。このため1区の東側の土壠裾部分を拡張し、平面確認を行った（2区）。結果、東壁の様相と同じく、土壠裾部分が抉られている状況が確認できたため、土壠裾部分は形成後、何らかの浸食を受けたと考えられる。

平成19年度に行った試掘調査³³⁾では、土壠の外濠北肩を検出している。土壠の外濠北肩は地山上面に堆積する無遺物の灰オリーブ泥砂を切り込んで形成されている。今回、当時のKBMに標高

をあたえた。今回の調査成果と勘案すると、検出高は41.0mで、また濠の想定幅は11.4mと考えられる（図18）。先に想定した土壌と濠の境と考えられる変化点の標高は41.05mであり、試掘調査で検出した濠の検出高と近しい値を示すことからも、断面、平面で確認できた傾斜角度の変化点は、土壌と濠の境であるといえる。

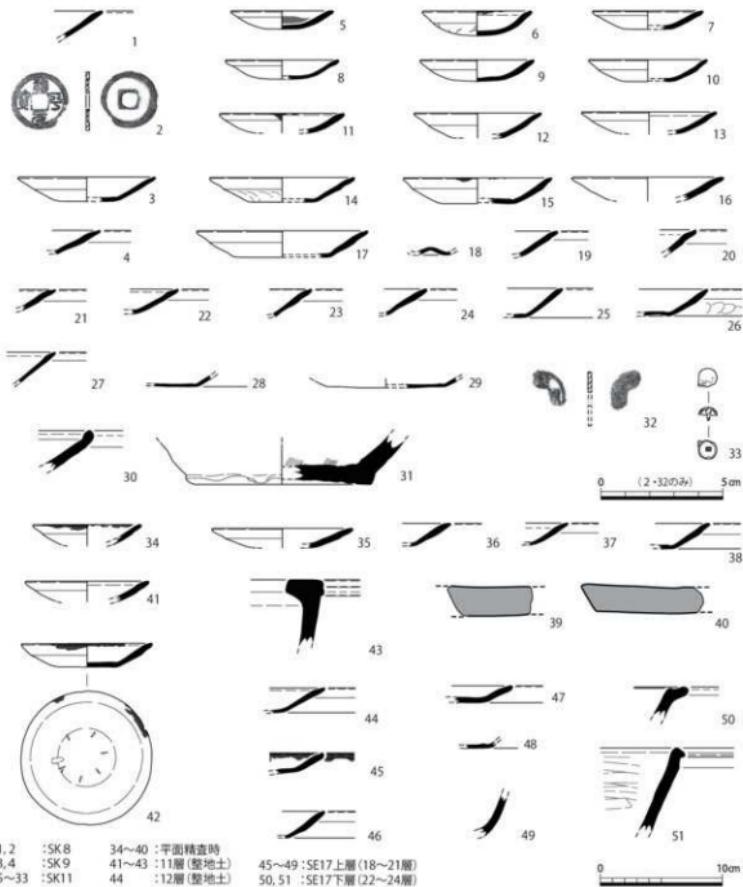
図24 25次 出土遺物実測図 (1:4, 2・32のみ1:2)

SK11(5～33) 5～29は土師器皿である。破片が多く、口径を復元できたものは少ない。口径が復元できたものの中では、大きく小・中・大の3法量にまとまりがあるものの、法量の分化が認められる。口径は8.2～10.8cmの小皿(5～13)、11.6～12.2cmの中皿(14～16)、14.0cmの大皿(17)である。小皿は底部と口縁部の境が不明瞭で、端部は外反気味に開く。端部は丸く仕上げるものが多い。中皿と大皿は、底部と口縁部の境が明瞭で、口縁部は直線的に開く。端部は、ナデ痕跡が明瞭に残る。この他、破片ではあるが、図化できたものは、底部中央を上に押し上げた「へそ皿」と呼ばれるもの(18)、口縁端部がややつまみ上げられるもの(20)、直線的に開く口縁端部(32～33)、および底部内面に口縁部のナデによるかすかな盛り上がりが確認できるもの(28・29)などがある。出土した土師器皿は738点確認できたが、破片が多く、法量推定が困難なものが76%を占め、この他、判別可能なものとしては、小皿が5%、中皿が7.5%、大皿が11.5%を占める。30は炮烙である。31は信楽焼擂鉢の底部である。内面に4条一単位のすり目が施される。32は銭である。1/4ほどしか残存しておらず、銘も確認できない。33は飾り金具である。

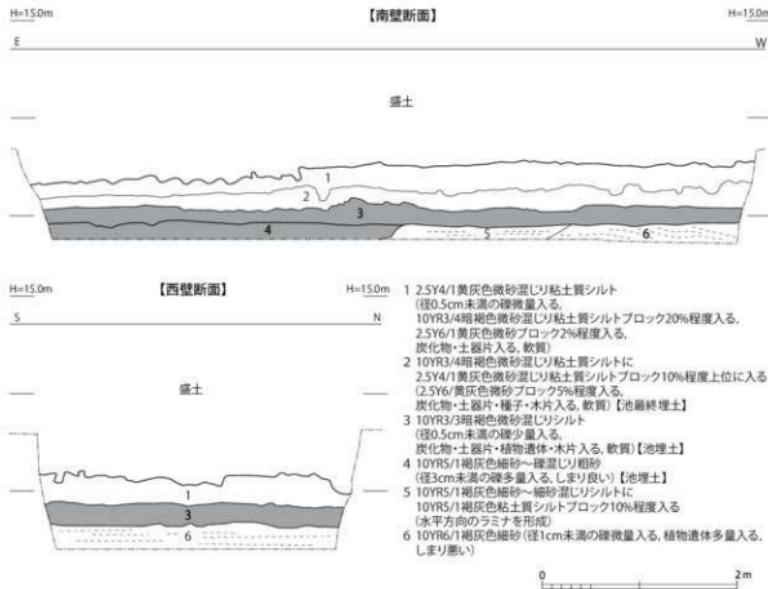
図7 調査区壁断面図 (1:50)

現代盛土（擾乱土）は層厚1.2～1.5mを測り、下位の江戸時代堆積層（耕作土）を大きく撒き上げる。池の埋土は上下2層に大別できる。上層は暗褐色粘土質シルト、下層は暗褐色粗砂混じりシルトを主体とする。ともに植物遺体や炭化物を多く含む軟質土壤で、上層からは14世紀の土師器皿が、下層からは12世紀の瓦器、土師器皿等の破片が出土した。

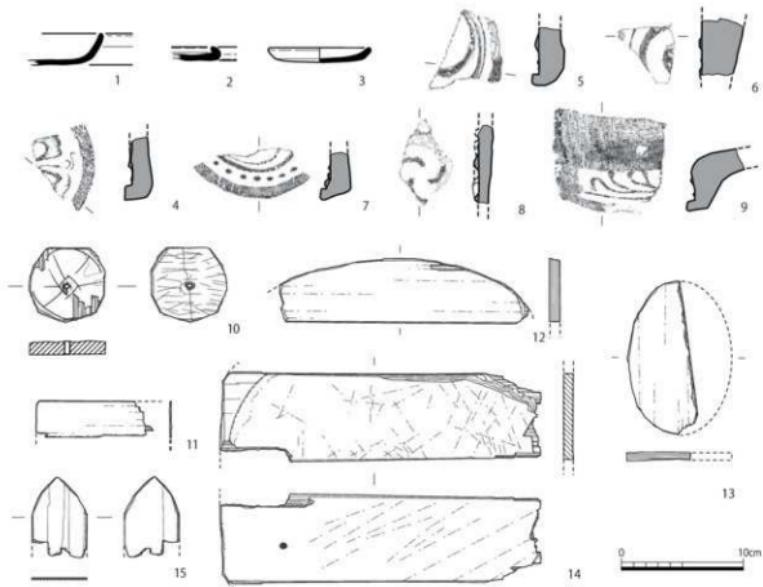
図8 出土遺物実測図（1：4）

4～8は軒丸瓦、9は軒平瓦である。4は蓮華文軒丸瓦の破片で、瓦当外周はタタキ、瓦当裏面はナデで仕上げる。花弁の外側に唐草状の装飾がある。5～8は巴文軒丸瓦である。5・6は右巻き、7・8は左巻きで6・7は界線の外に珠文を付す。5の瓦当外周はナデ、裏面にはケズリを施す。7の瓦当外周には木目が残る。9は唐草文軒平瓦である。瓦当成形は折曲技法によるもので、

瓦当部から平瓦部凹面にかけて一連の布目痕が顕著に残る。頸部はケズリを施す。すべて第3層より出土した。

10～15は木製品である。いずれも使用痕跡のある破損品で、未成品は存在しない。10は紡錘車の紡輪である。側面は粗く切断されるため、平面形状は多角形に近い。表面側部付近には正円に近い線刻が施されている。また中央孔の周囲と、ここから放射線状にのびる線刻もあり、意図的な装飾として理解される。裏面には刃物疵が複数残る。中央孔は小さいため鉄芯を通して使用したと考えられる。用材はスギである。第2層より出土した。11は折敷の底板で薄い板目材を使用する。12～14は曲物桶板で、12は正円、13は梢円形に復原される。曲物側板を側面に装着するタイプであ
