華嚴宗元興寺所藏石造物  
調査報告書

令和3年2月

公益財団法人元興寺文化財研究所

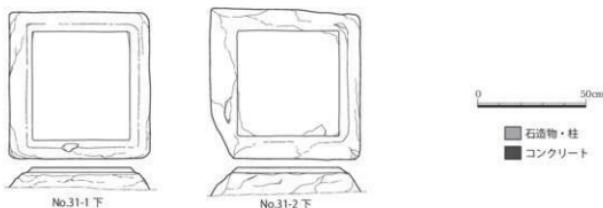
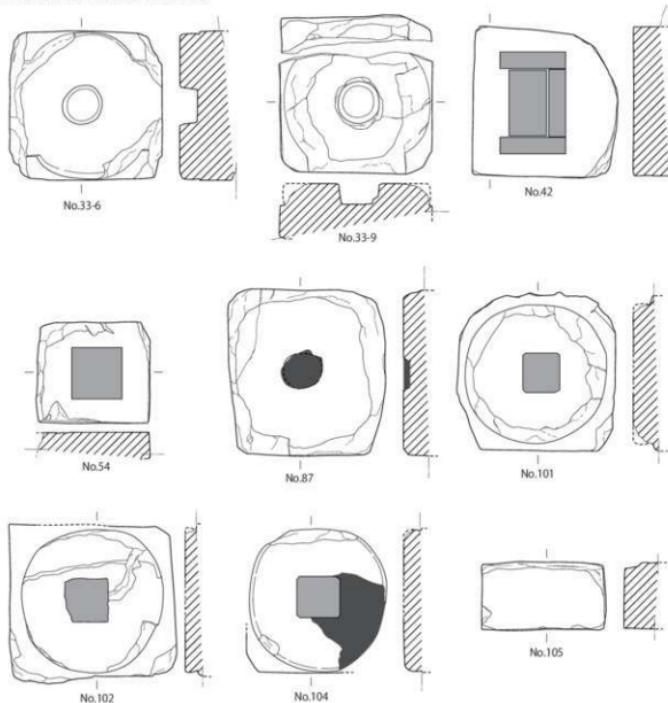
図3 境内礫石実測図（1）(S=1/20)

No.31-1 下・31-2 下はいずれも上面に低い方形の柱座をもつものである。柱座は一辺 45 ~ 50cm、高さ 3 ~ 4cm を測る。被熱痕は確認できない。

No.33-6 は  $68.8 \times 70.3\text{cm}$ 、厚さ 26cm を測り、直径 67.2cm、高さ 17.8cm の円形柱座を彫出する。柱座の左右には地覆が取り付く張り出しを有する。柱座上面には直径 13.0cm、深さ 8.3cm を測る枘穴を持つ。一部被熱痕が確認できる。

No.33-9 は二つに折損しており正確な規模は不明だが、一辺 70.3cm、厚さ 25.5cm を測るものと思われる。直径 67.4cm、高さ 19.8cm の円形柱座を彫出する。柱座の左右には地覆が取り付く張り出しを有する。柱座上面には直径 19.0cm、深さ 9.3cm を測る枘穴を持つ。全面被熱痕が確認できる。

No.101 は  $72.5 \times 72.7\text{cm}$  を測り、直径 66.0cm、高さ 12.5cm の円形柱座を彫出する。柱座の高さが他に比して低いことから、柱座上面を削っている可能性がある。鐘楼の柱が柱座上面に乗るため、枘穴の有無については不明である。全面被熱痕が確認できる。

No.102 は  $72.0 \times 75.5\text{cm}$  を測り、直径 68.0cm、高さ 11cm の円形柱座を彫出する。柱座の高さが他に比して低いことから、柱座上面を削っている可能性がある。鐘楼の柱が柱座上面に乗るため、枘穴の有無については不明である。全面被熱痕が確認できる。

No.104 は直径 66.3cm を測る柱座を造り出す。下半がコンクリートに埋め込まれるため詳細は不明である。鐘楼の柱が柱座上面に乗るため、枘穴の有無については不明である。全面被熱痕が確認できる。

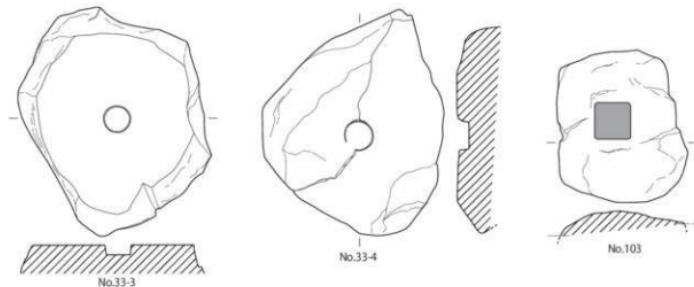
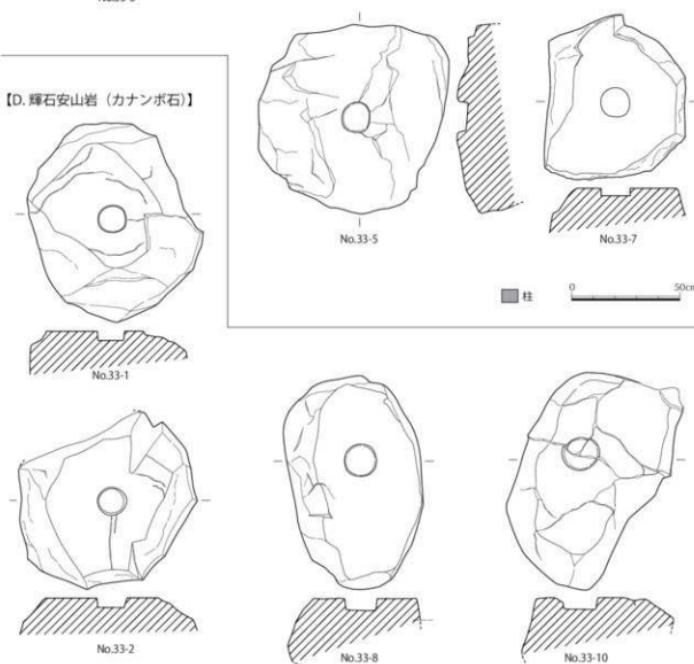
図4 境内礎石実測図（2）(S=1/20)

No.33-3 は長軸 105cm、短軸 82.8cm を測る不整形な楕円形を呈し、上面は平坦に加工して直径 12.5cm、深さ 4.4cm の枘穴を穿つ。被熱痕はみられない。

No.33-4 は長軸 104.4cm、短軸 84.3cm を測る不整形な三角形を呈し、上面は平坦に加工して直径 13.8cm、深さ 5.7cm の枘穴を穿つ。全面に被熱痕が確認できる。

No.33-5 は長軸 97.1cm、短軸 91.5cm を測る不整形な楕円形を呈し、上面も未加工で平坦さを欠く。上面に直径 14.3cm、深さ 4.8cm の枘穴を穿つ。全面に被熱痕が確認できる。

No.33-7 は長軸 75.3cm、短軸 63.8cm を測る不整形な楕円形を呈し、上面は平坦に加工して直径 8.3cm、深さ 3.4cm の枘穴を穿つ。全面に被熱痕が確認できる。

No.33-1 は長軸 91.8cm、短軸 81.3cm を測る不整形な楕円形を呈し、上面は平坦に加工して直径 13.2cm、深さ 4.3cm の枘穴を穿つ。全面に被熱痕が確認できる。

No.33-2 は長軸 81.3cm を測る不整形な楕円形を呈し、上面は平坦に加工して直径 13.8cm、深さ 4.4cm の枘穴を穿つ。全面に被熱痕が確認できる。

No.33-8 は長軸 98.2cm、短軸 61.3cm を測る不整形な三角形を呈し、上面は平坦に加工して直径 15.0cm、深さ 5.3cm の枘穴を穿つ。全面に被熱痕が確認できる。

No.33-10 は長軸 105.0cm 以上、短軸 65.7cm を測る不整形な楕円形を呈し、上面は平坦に加工して直径 17.3cm、深さ 5.3cm の枘穴を穿つ。全面に被熱痕が確認できる。

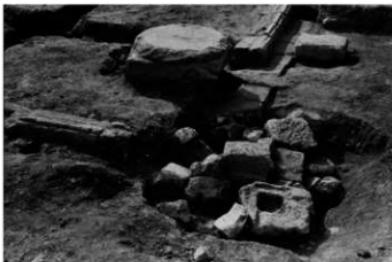
図5 興福寺食堂礎石出土状況

（奈良国立文化財研究所 1960より）

華嚴宗元興寺に残される火山礫凝灰岩製礎石、榛原石製礎石はいずれも切石を用いており、中近世の礎石とは考えられない。奥田尚の丹念な石材調査では盆地北部における榛原石の利用例は極めてまれであり（考古石材の研究会 2011）、元興寺近隣で榛原石製礎石を利用する遺跡も極めて少ない。その中で、もっとも類似するのは興福寺食堂の礎石である。

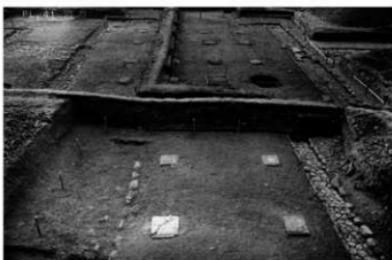
図6 飛鳥寺回廊礎石出土状況

（奈良国立文化財研究所 1958より）

『飛鳥寺発掘調査報告』（奈良国立文化財研究所1958、以下報告書）によると榛原石とされるものは緑泥片岩とともに東西金堂の下成基壇縁石、回廊基壇縁石に使用されており、礎石には使用されていない。また、報告書の記述及び写真を見る限り、円形柱座を持つ方形の凝灰岩製礎石は見られない。残念ながら華厳宗元興寺境内の榛原石製礎石と同じものは飛鳥寺伽藍中枢部では見られない。ただし、中門東側にとりつく回廊の礎石は1辺60～70cmの正方形で上面に方形の低い柱座を有する（図6）。この回廊礎石については、平成13年に明日香村教育委員会が東回廊を検出した際に、奥田尚による石材鑑定が行われ、流紋岩質火山巖凝灰岩であることが判明している（明日香村教育委員会2002）。華厳

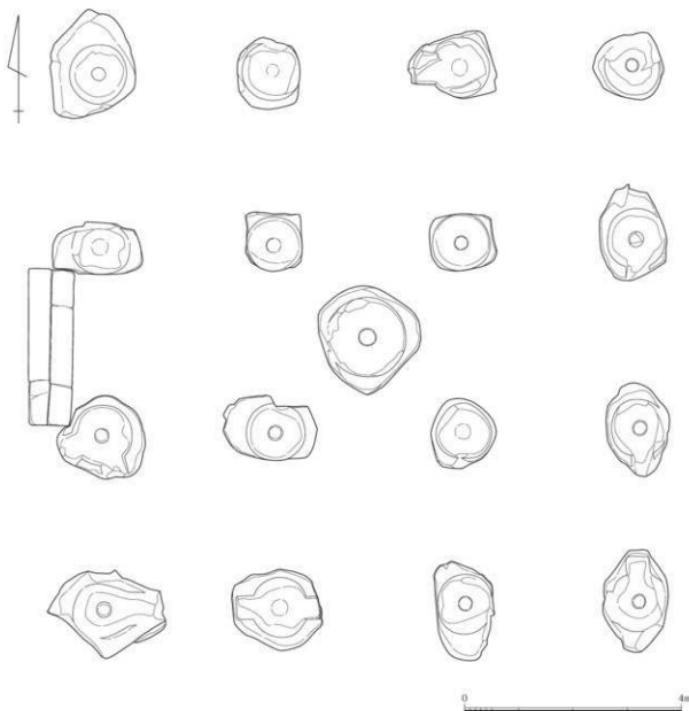
図8 五重大塔礎石実測図 ( $S=1/80$ )

それぞれの礎石の寸法については、上面は端部の欠けや欠損が認められるところから、その下端で計測を行った。柱座径は、心礎が1.47m、心礎以外が1.00~1.11mである。納径は心礎が0.32m、心礎以外は0.23~0.29mとなり、柱座と同様に心礎が大きくなっている。心礎以外の礎石では、柱座径の平均から5%以内のばらつきであるのに対して、納径はそのばらつきが10%を超えるものもみられる。

次に礎石の形態的分析を行う。五重大塔の礎石は、柱座の突出する形態から4つに分けられる。ここでは突出のないものをA類、一方向に突出があるものをB類、二方向に突出があるものをC類とし、C類では二方向の突出が対向するものをC1類、直交するものをC2類に細分する。この分類を各礎石に当てはめると、A類が、No.17-1・2・6・10・12・13・14・15・16・17の10基、B類がNo.17-4・8・9・11の4基、C1類が17-5の1基、C2類がNo.17-3・7の2基ということになる。四天柱にはA類のみが用いられているが、側柱では各類が規則性なく配置されている状況が認められる。

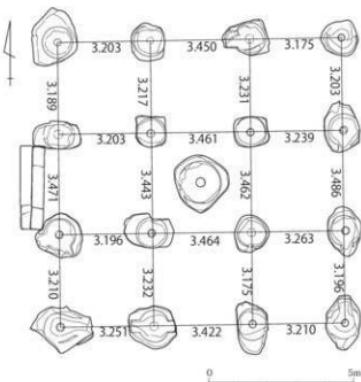
図9 五重大塔礎石柱間寸法 (S=1/150)

中央間がやや広い(図9)。

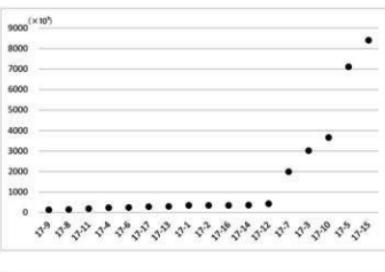
図10 五重大塔礎石帯磁率分布図

また、本堂周辺の礎石と同様に、五重大塔礎石の帯磁率についても調査を行った。それぞれの礎石について10カ所ずつ測定を行い、そのうち最大と最小の値それぞれ2点を除いた6点の平均値を計算した(表7・図10)。帯磁率からみた場合、五重大塔礎石は3グループに分けられる。まず、100~400台のうちからグループ2のまとまりを除いたグループ1でいざ

れも花崗岩である。No.17-4・6・8・9・11・12・13・17が該当する。次に同じ花崗岩でも350前後でまとまるグループ2がある。No.17-1・2・14・16が該当する。これらと対照的に高い数値を示すグループ3がNo.17-3・5・7・10・15で、2000~9000の間に分布する。これらは閃綠岩である。

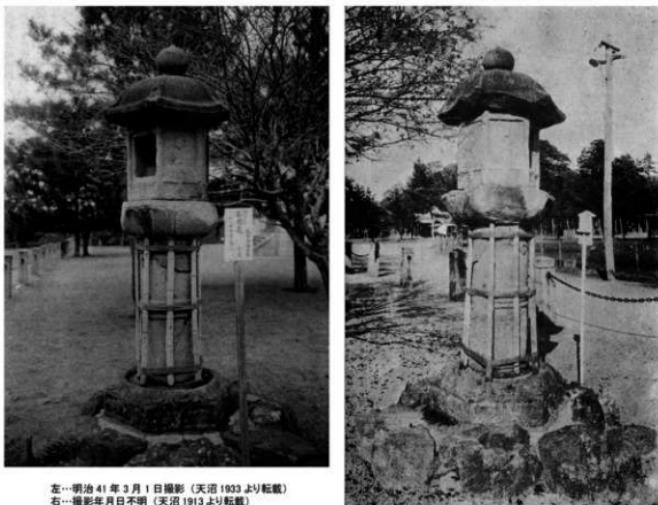
図12 奈良帝室博物館に寄託中の「啞燈籠」

「咷燈籠」の名称がいつ頃から用いられたかは定かではないが、明治22年（1889）に石灯籠一対を売却する事件が起きており、それに関する一連の文書に「咷燈籠」の記述が見える。その後、明治33年（1900）3月29日には石灯籠二基が奈良帝室博物館に寄託されるが<sup>(2)</sup>（図12）、昭和5年（1930）11月20日付で二基ともに返還が通達、そのうち一基が「咷燈籠と称す」石灯籠であった。なお、二基の石灯籠は同年同月25日に境内への据え付けが完了している【庫裡15】。「咷燈籠」を寫した寄託中の写真を見る限りでは、基壇を除く部材の特徴や欠損部分などが共通する、現在本堂前に位置する石灯籠がそれに該当すると理解できる。

**混在したのはいつか** それでは、現在の「啼燈籠」が、部材が混乱した状態であるとすれば、それはいつ成立したのであろうか。直近では平成 22 年（2010）の修復時が考えられるが、奈良帝室博物館寄託中の明治 41 年（1908）3 月 1 日撮影の写真を比較しても差異は認められない（図 12、天沼 1933）。つまり、笠の戸手が欠損している様子や火袋の仏像、基礎の格狭間が陽刻になっている点など「啼燈籠」の特徴が捉えられることから、部材が混在するすれば奈良帝室博物館に寄託される以前ということになる。

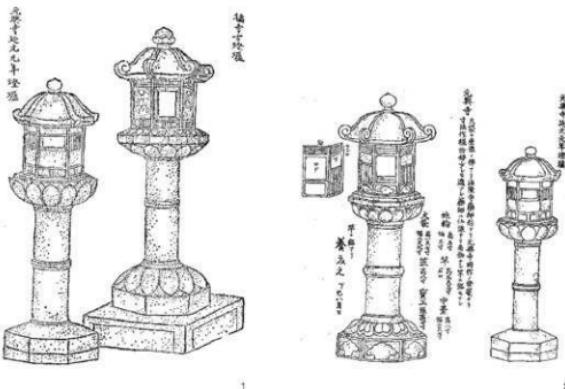
調査研究の観点では、「啞燈籠」は鎌倉時代（延元元年）の紀年銘をもつ石灯籠として江戸時代から着目されていた。『撰書漫筆』（文化13年）には、「元興寺に延元元年の灯炉あり」と記し、挿図を載せている。また、『史料通信叢誌』（明治27年）や『茶道寶鑑』（明治41年）も同様の記述と挿図を載せるが、後者は二基分の挿図が掲載しているほか、うち一基については寸法などの形態的特徴も示している（図13）。

図13 明治以前の「啼燈籠」の描画  
※1・『海嘯漫筆』より転載。2・『夷道寶鏡』下巻より転載。  
※2・『夷道寶鏡』下巻には、灯籠が二基掲載されている。延元元年版が「鳴燈籠」と思われるが、もう一基についても「坐像ノ唐」や「萬葉影」、半臂文などしながらも該文を記載し、「丁巳」など榜在の「鳴燈籠」で見られる特徴が確認できる。

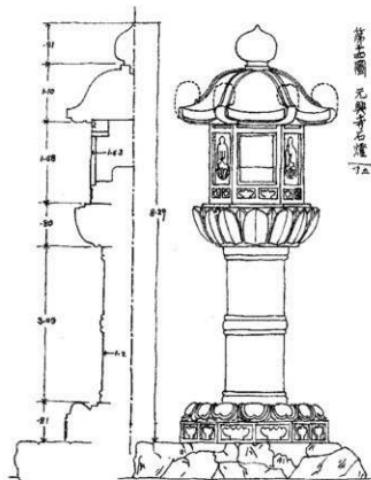
図14 天沼俊一が作成した「啼燈籠」の図面  
(天沼 1913 所収図面を改変して転載)

このような名所としての記述から、建築史や石造美術の観点から研究を進めたのが天沼俊一や川勝政太郎であった。天沼俊一は、奈良帝室博物館に寄託されていた「啞燈籠」の調査を行っており、銘文部分が磨滅しているため延元元年とする過去の指摘について評価できないとしつつも、略測図と寸法を提示したうえで形態や意匠の特徴から鎌倉時代の作品として差し支えないとした（図14、天沼1913）。その後天沼は、灯籠二基が境内に返還されてから銘文についての再評価しており、「下に右手に小さく「丁」の字らしいものが見える。延元元年は「丙子」だから、「丁」だと次の二年の「丁丑」の「丁」かもしれない。其左りに「願主……」とあるやうである。「主」はたしからしいが「願」は少しくあやしい。」と記しており、銘文に検討の余地があることを指摘している（天沼1933）。川勝政太郎は、銘文については判読困難としつつも、基礎の蓮弁内側の溝と格狭間が陽刻になっている点を古いものでは珍しいとし、火袋二面中区の薬師如来坐像と阿弥陀如来坐像が「啞燈籠」の特色であると指摘している（川勝1935）。

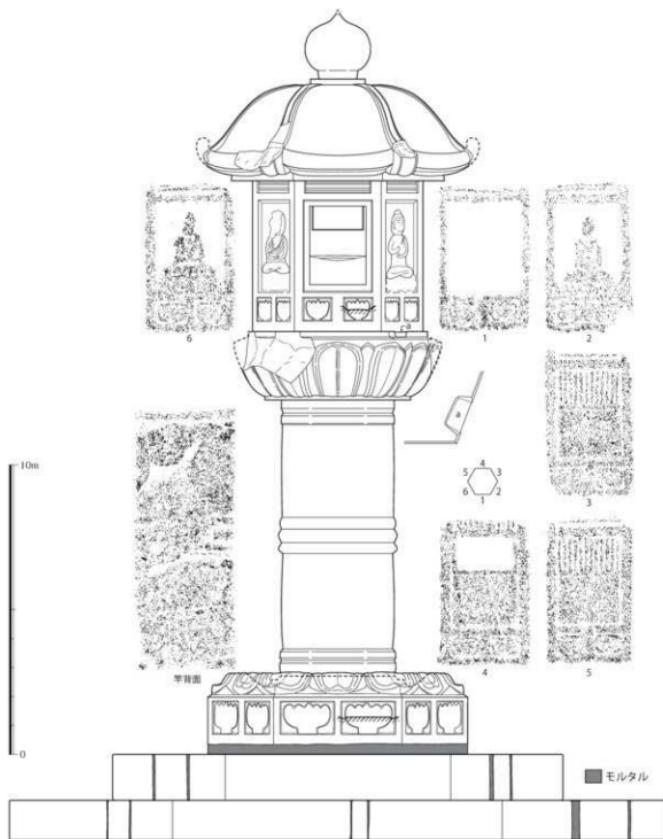
図16「啼燈籠」実測図 (S=1/15)

中台は、下端から側面にかけて単弁十二葉の請花が覆い、上端および下端に一段の段形を設ける。上端の段形には何らかの彫り込みが成されており、形態は矢穴状であるものの位置などから矢穴とは言えないため、意図は不明と思われる。中台の損傷も著しく、破断したものを接合して修復している。残存部分から復元される幅は72.0cm、高さは23.5cmである。

笠は、藏手が全て欠損するが、反りはほとんどなく全体的に丸みを持つ。上面には降棟の表現と露盤を造り出し、軒下には藏手に繋がる欄木の表現がある。下端には段形を設ける。残存幅は93.0cm、高さは35.0cmを測る。

宝珠に請花はなく、先端が欠損する。幅は22.5cm、残存高は19.5cmを測る。

一方、宝珠・中台、基礎については、同じ灯籠の石材とするには些か疑問符が付く特徴を持つ。宝珠については、同時代の東大寺法華堂石灯籠や道明寺天満宮石灯籠は幅に対して高さが低いのに対して、「啼燈籠」では幅と高さがほぼ同じである点が相違する。先端は欠損するが、立ち上がりの様子から鋭角に突出すると推定でき、近世以降の所産と考えられる。また、中台については笠に対する幅が短く、下端の段形は竿の幅に対して広い。また、下面には溝が巡るが、その直径とも竿の幅は合致しない。しかしながら、請花花弁の彫出は東大寺法華堂石灯籠や法隆寺石灯籠などと共に通する表現であり、笠の幅と一致しない事例もあるため、鎌倉時代中期という年代を排除することはできない。検討の余地を残す。

期にはそぐわない特徴と考える。また、他の部材には破断や欠損、被熱を受けたことによる表面の風化が強いにも関わらず、基礎は比較的良好な状態を保っている。蓮弁の形態から近世に下ることはないと思われるが、正嘉元年とするにはさらに慎重な検討が必要である。
