史跡 西寺跡発掘調査総括報告書

2021年3月

京都市文化市民局

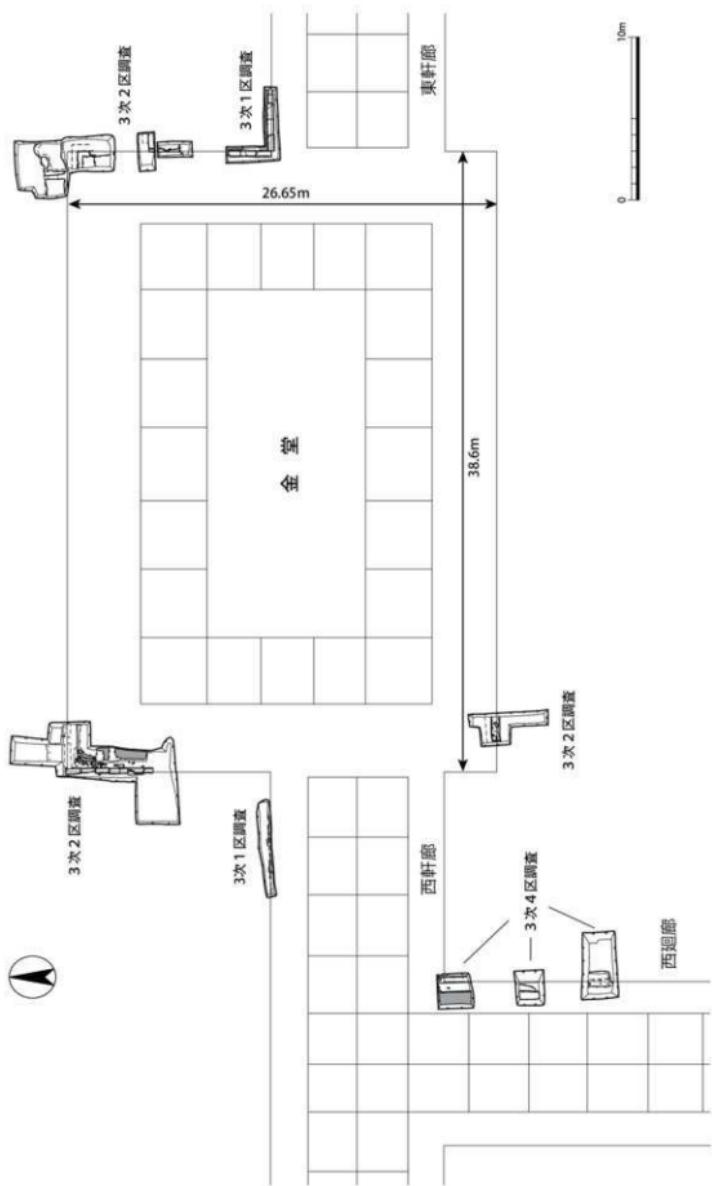
図5 3次調査 金堂跡周辺調査区配置図 (1 : 300)

公園と小学校間の道路の下水道工事にて金堂と僧房を繋ぐ軒廊に伴う遺構が発見され（3次1区）、西軒廊基壇北縁及び、東軒廊北縁及び金堂東縁との入隅を為す凝灰岩列が確認された。公園南端及び小学校北端にて金堂基壇を求める3次2区では、基壇東北隅、北西隅、南縁にて凝灰岩列及びその抜取痕が認められた。小学校北東において東廻廊を求める3次3区では、南北方向の凝灰岩列を東廻廊東縁と捉え、西縁においても凝灰岩粉の分布を西縁と判断している。小学校北西隅で西廻廊を求める3次4区では、東縁及び金堂西軒廊南縁との入隅を示す凝灰岩の分布を見た。小学校南東部で東南廻廊を求める3次5区では、東廻廊東縁、南廻廊南縁を示す凝灰岩を確認している。小学校北東隅の3次6区は、東僧房の南縁を把握するために設定したもので、石組で底に礫を敷いた東南縁の雨落溝と溝が東に延びる痕跡、東僧房の南東隅の礎石抜取穴1基を確認した。公園西端及び西側道路の3次7区では、講堂と西僧房を繋ぐ講堂西軒廊、西僧房を求めた。西軒廊では、調査区南半の約7m分に地山の高まりを認め、基壇の痕跡と捉え、西僧房では東僧房の桁行柱間3.72m(12.5尺)に相当する寸法で礎石下の詰石めいた礫の塊を検出し、西僧房の柱位置を示す遺構と判断されている。公園北西隅で北僧房を求める3次8区では、地山の砂利層上面に礫集中部を南北4箇所認め、南から2番目には凝灰岩片が認められた。1次調査の東僧房跡にて西入側柱列の礎石が凝灰岩であったことから、これを北僧房南入側柱列を示す柱位置と捉え、梁行3間の北僧房の遺構と判断されている。小学校南側道路の下水道工事に伴い設定した3次9区では、南大門の礎石根固めを確認している。根固めのは径40～60cmの石が2～5個で一群となり、東西方向に6箇所確認さしている。これを梁行3間の南大門の中央列の桁行5間の礎石据付痕と判断された。

調査の結果、金堂基壇、金堂東西軒廊北縁、南大門、西廻廊東縁、東廻廊縁、南廻廊南北縁、東僧房礎石抜取穴及び南東縁、西僧房、北僧房、講堂西軒廊跡を確認したことになる。金堂基壇規模が東西38.6m、南北26.65mを示すこと、東西廻廊及び南廻廊を確認したことで中門の位置が確定したこと、東僧房南端が確定したこと、南大門の位置を特定したことなど、西寺の伽藍復元を行

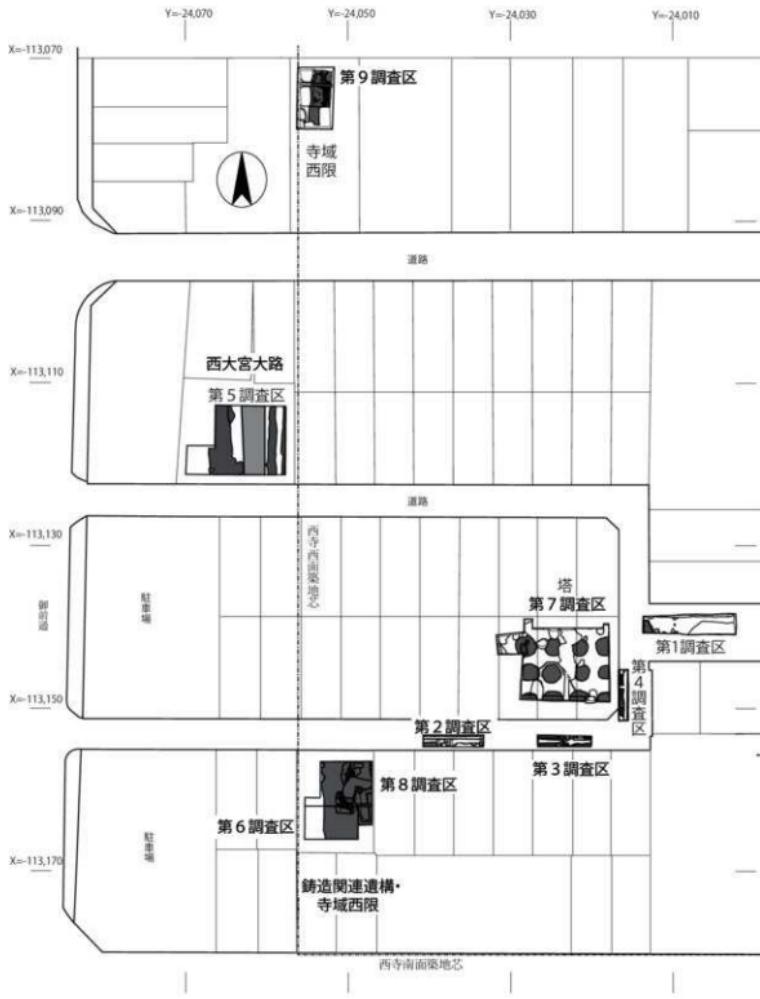
図9 33・34・37次調査区配置図(1:600)

平成29年度:第1～4調査区
平成30年度:第5～6調査区
令和元年度:第7～9調査区

基本層序は壙地業を確認した第7調査区の東壁を代表として述べる。現地表面から0.2mまで現代盛土及び旧耕作土で、その直下が浅黄色粗砂・にぶい黄色細砂から微砂の無遺物層となる。さらに無遺物層は、灰白色粗砂から細砂と灰白色砂礫に分けることができる。図上には表れていないが、第7調査区の中央部のみにシルト質の土壤が広がり、砂礫とシルト（無遺物層）が複雑に堆積している。遺構検出面の標高は18.5～18.7mである。

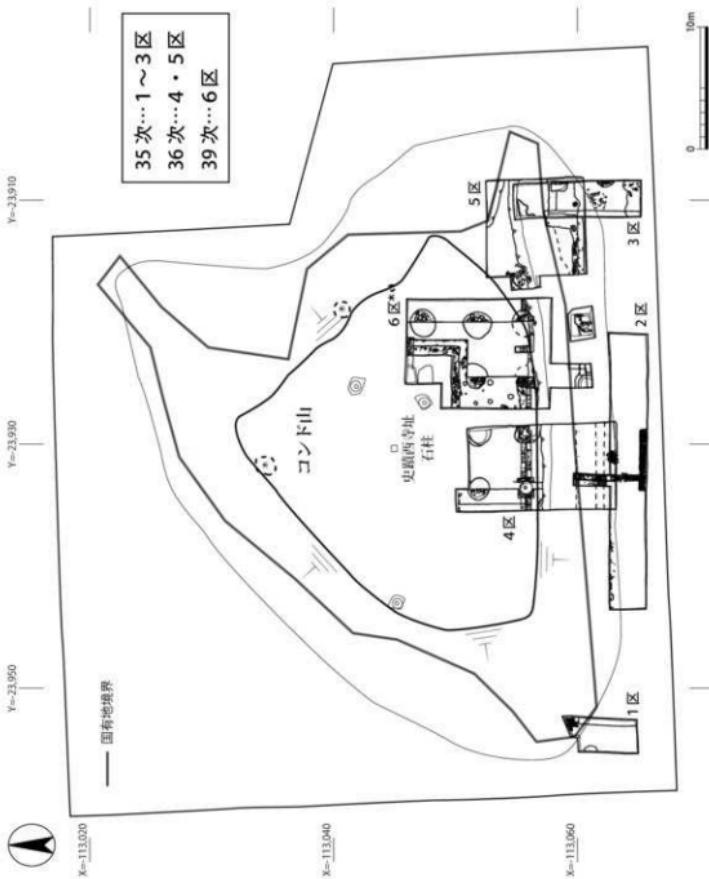
図12 35・36・39次調査区配置図（1：400）

1年目の35次調査では、上記の復元に基づき、伽藍中軸線上に位置する講堂基壇や正面階段を確認し、国土座標系に基づく中軸線の把握と、階段規模等から柱位置の手懸りを得ることを目的として3箇所の調査区を設定した（1～3区）。調査の結果、当初設定した調査区では講堂に伴う明確な遺構は認められず、2区中央北側の拡張区にて基壇土及び正面階段の凝灰岩抜取溝を確認するに及び、講堂の位置が東寺と左右対称であることが明らかとなった。

36次調査では、基壇位置を手懸りに基壇及び建物規模の情報を得ることを目的として、2区北側に4区、3区北東側に6区を設定した。調査の結果、基壇上面が極めて良好に遺存しており、正面

中央間に設定した4区にて側柱列の礎石1基及び抜取穴1基、入側柱列の抜取穴2基、5区にて基壇南東縁を確認、基壇及び建物の桁行規模が確定、東寺講堂と柱間数及び寸法が異なり、五間四面堂となることが判明したほか、東僧房とを繋ぐ東軒廊との取り付けを明らかにした。

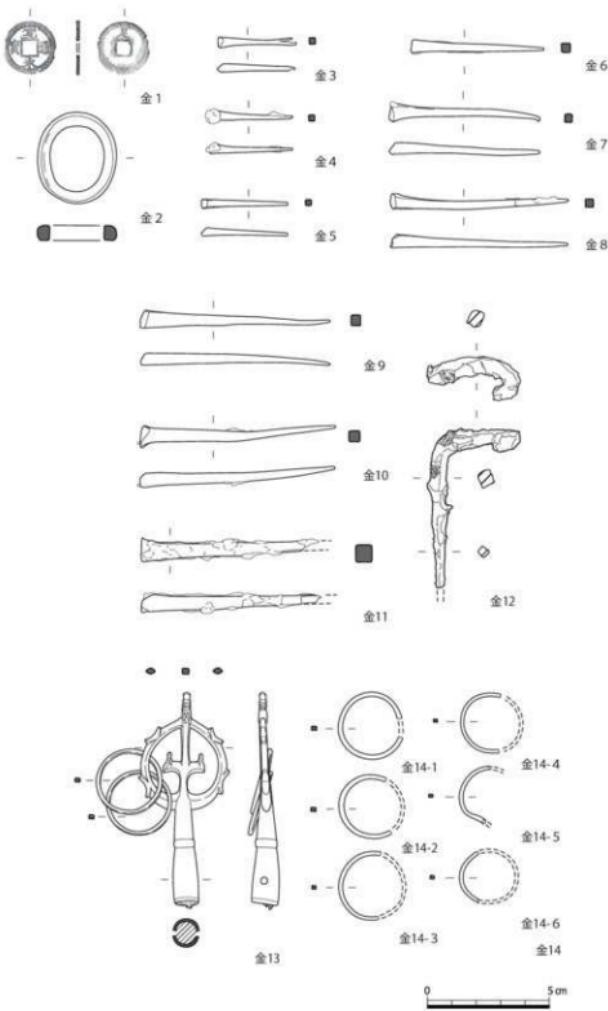
図23 金属製品実測図 (1 : 2)

金1は、35次3区コンド山近世盛土から出土したもので、寛永通宝である。直径2.23cm、厚さ0.9mmを測る。背面に「足」の字が鋳出されていることから、下野国足尾銅山で産出された銅を用いて寛保元年（1741）に鋳造された「足尾銭」である。

金3～11は4・6区の床面直上から出土した鉄釘である。床面からは多数の鉄釘が出土している。いずれも断面は方形を呈し、頭は鉢状するものが多い。長さは3cm代（金3～5）、5.5～6cm代（金6・7）、7.5～8cm代（8～10）の3区分に分けることができる。金3～5は順に長さ3.2cm、金4・5は3.5cmで厚さは最大4mm程度である。金3は先端が二股に分かれている。金6・7の長さは5.5cm、6.2cmで厚さ5mm程度である。金8～10の長さは8が7.5cm、9・10が8.0cmで厚さ5～6mm程度である。金11は長さ7.2cm以上で、先端が欠損している。厚さ7mm程度である。

金13は近世コンド山盛土から出土したもので、銅製錫杖の頭部である。根本に木柄の痕跡が残る。高さ8.8cmで心葉形の大鐘の直径は4.4cmと小さく、小型の仏像の持物又は柄が短い手錫杖と考えられる。小鐘は2個が残り、他に4個に復元できる破片が出土しており（金14），当初は6個付いていたことがわかる。江戸時代に属するものか。

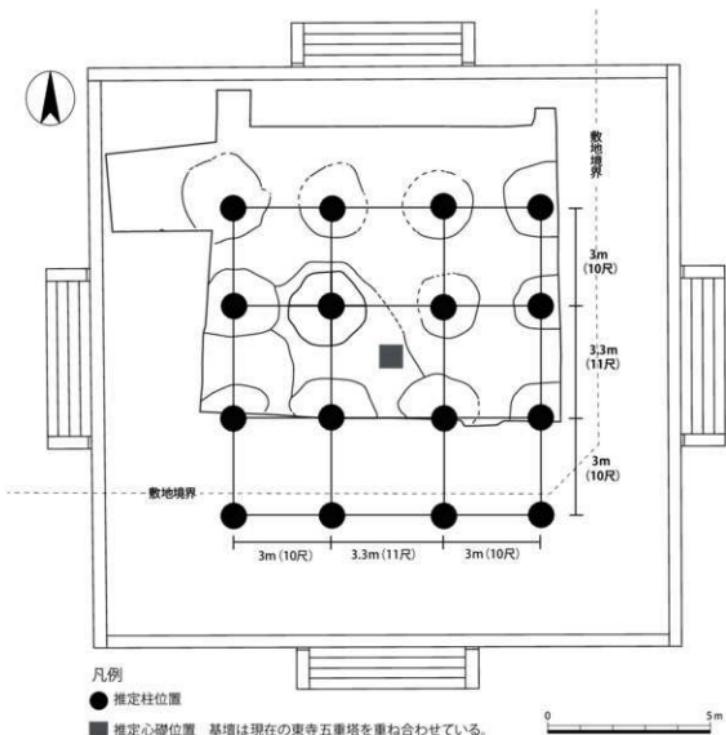
図30 塔平面復元図（1：150）

現存の東寺五重塔は、寛永二十一年（1644）に再建されているため²¹⁾、平安時代の塔と同一構造であったとするることはできない。しかし、史料上に東寺五重塔の移築に関する記述がなく、再建時に礎石が修理されたとしても、全ての礎石を新たに据え替えたとは考え難い。仮に不同沈下などによる礎石の大規模補修があったとしても、位置を大きく変える必要はない。したがって、柱間寸法の僅かな変更は考慮に入れるべきではあるが、礎石の位置は創建当初から大きな変更はないものと推定できる。現在の東寺五重塔は中央間が約3.34m（11.0尺）、脇間が3.06m（10.1尺）で、初層平面規模は9.46m（31.2尺）である。既に確認した通り、今回検出した基壇建物の推定柱間寸法は、中央間が約3.3m（11尺）、脇間が約3m（10尺）であることから、東寺五重塔とほぼ同じ規格となる。

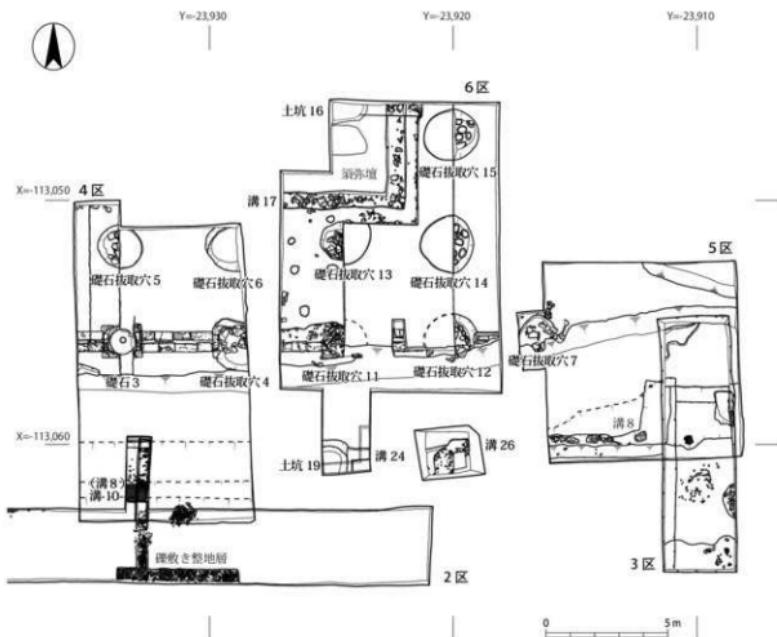
図35 2～6区平面図 (1:200)

規模 基壇縁に関連する遺構は、2区拡張区北端、4区南半、5区南半（溝8）、6区南拡張区（溝26）にて確認した。基壇規模については、溝26延石外側の座標が $X=-113,060.42m$ で、講堂の東西方向の中軸線上にあたる礎石抜取穴15の推定柱心が $X=-113,047.6m$ であるため、南北幅は約25.7m(86尺)となる。東西幅は上記で南北方向の中軸線が確定しており、柱間寸法及び基壇の出から復元できる東縁は $Y=-23911.8m$ 附近となり、南北方向の溝8と重なり齟齬はない。したがって、東西幅は約39.1m(131尺)となる。

盛土 2・4～6区にて基壇盛土を確認した。版築で築かれた盛土である。36次調査までは、地山に直接版築を施していると想定していたが、基壇南縁附近にあたる6区拡張区南端にて下層の

断削を行った結果、基壇内外で地山に約25cmの標高差が認められた。基壇外側にあたる1・3区の地山上面の標高は19.1mであり、内側では19.35mとなることから、基壇構築にあたり、地山を削り出し、盛土の基底部として黄灰色砂礫シルト混じりを敷くことが明らかとなった。
