# 指月城跡・伏見城跡 発掘調査総括報告書

2021年3月

京都文化市民局

本報告書は、京都市伏見区桃山町泰長老に所在する指月城跡において、平成28年度から令和2年度まで5箇年にわたり実施してきた発掘調査の総括報告書である。

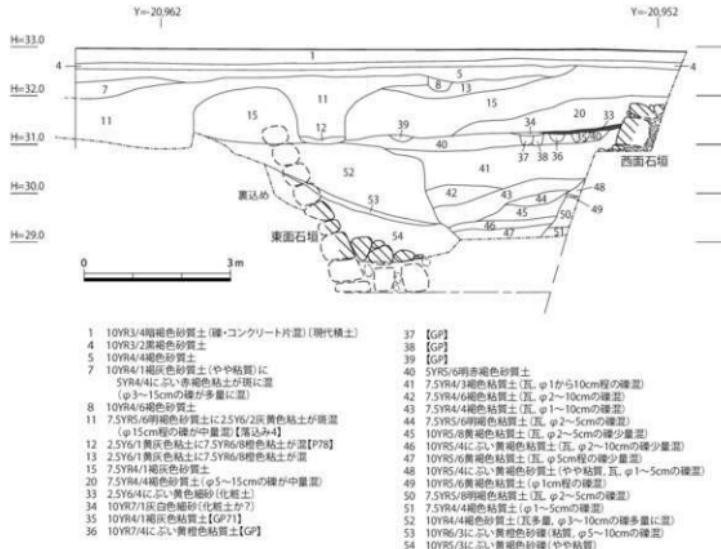
図11 No.14-1調査 石垣検出部分断面図（1：100）

No.14-1調査では西面石垣（東側石垣）と東面石垣（西側石垣）を検出している（図10・11、図版15）。調査区内からは多数の金箔瓦が出土した。調査当時には西面石垣を指月城の遺構として報道発表及び現地説明会を実施したが、調査終盤で東面石垣を検出した。東面石垣には、地震に伴うと見られる石材の転落とズレなどが認められた。その後の当課の調査（No.14-2）では、東面石垣の上面を造成土が覆っていること、東面石垣が地山を掘りこんで構築されていることを確認している。西面石垣の裏込めからは金箔瓦が出土しており、これは西面石垣の構築が、金箔瓦を用いる構築物が（最初に）存在した時点よりも後であることを示唆する。これらの成果からは、東面石垣が伏見城の歴史の中でも初期に築かれたものであること、東面石垣の上部が慶長伏見地震で崩れたこ

と、その地震の後に造成を行い、西面石垣を築いたこと、などの可能性が導かれる。すなわち、東面石垣が指月城段階、西面石垣が木幡山移転後の武家屋敷に伴うものである可能性が高いと言える。

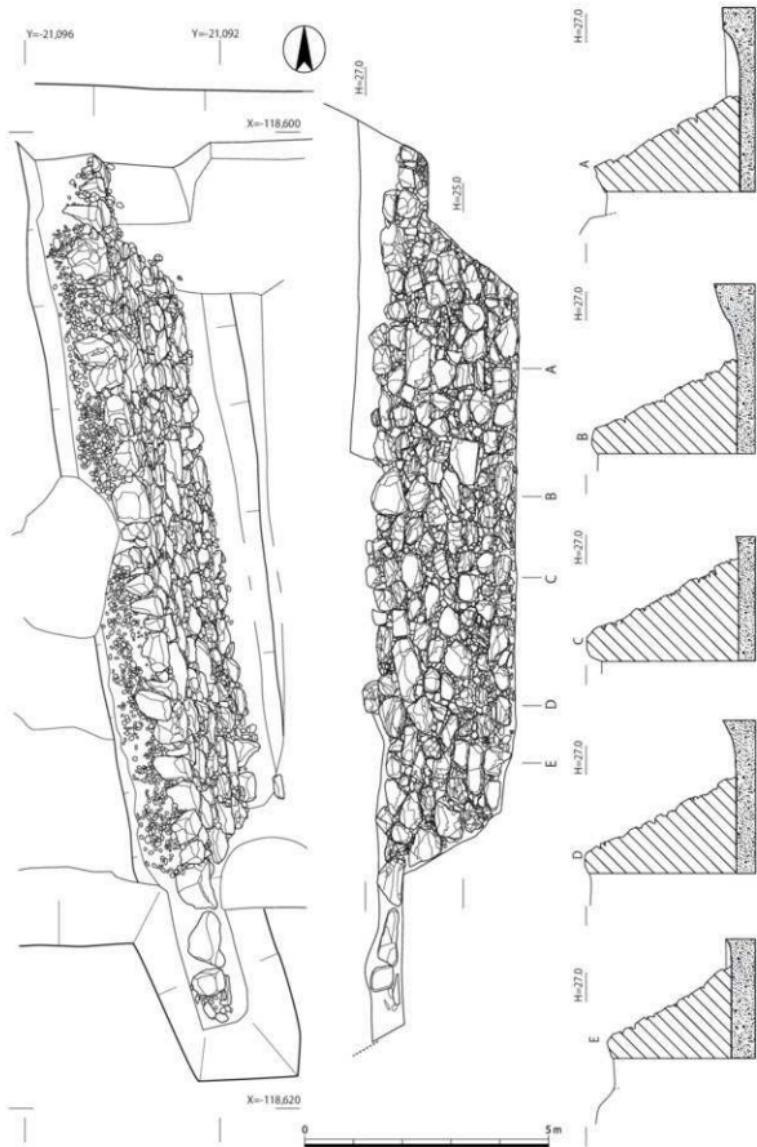
図13 Na 15-1調査 石垣平面・立面・断面図（1：100）

15-1	2016	発掘	桃山町泰長老176-5他	東面する石垣と堀を確認。石垣は最大7段の石が残存し、長さ14.5m以上、高さ2.8m以上である。	15-1
15-2	2017	詳細	同上	15-1の補足調査。石垣の延長部を確認。	15-2
16	2017	詳細	桃山町泰長老地内	16-1で石垣を、16-2で伏見城期の造成土を検出。	16
17	2017	測量	桃山町泰長老地内	大光明寺陵南側の斜面を測量。	17

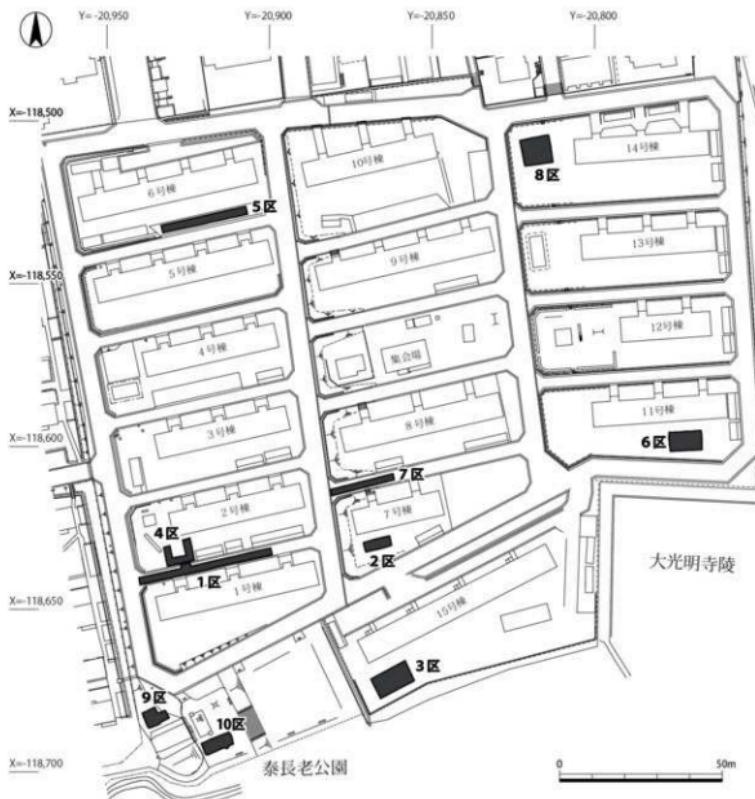
図14 調査区配置図 (1 : 1,500)

調査区は、敷地を所管する財務省近畿財務局京都財務事務所との協議により、条件の整った地点から実施した。これまでの調査は計10箇所で、調査面積の合計は約547m<sup>2</sup>である。

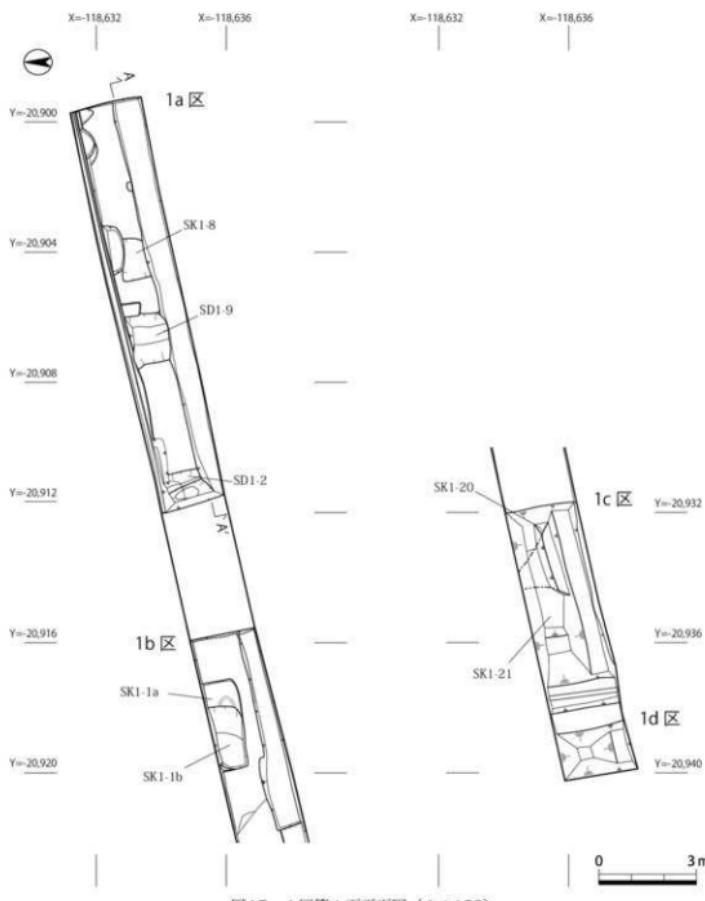
図17 1区第1面平面図(1:150)

第1面では、1a区でSK1-8とSD1-2・1-9を、1b区東端でSK1-1を検出した。なお、1c区で検出したSK1-20・1-21は同時期の遺構と考えるため、あわせて報告する。出土遺物及び層位関係から、第1面の遺構は、伏見城廃絶後の遺構と判断した。

SK1-1a・1-1b SK1-1aは不整円形で、残存長は東西1.95m、南北0.85m、1-1bは隅丸方形で、残存長は東西2.75m、南北0.9mである。深さは1-1aが0.7m、1-1bが1.0m以上ある。1-1aから瓦片と染付が出土した。

SD1-2 南北方向の溝で、東肩のみ確認した。検出長は0.9mで、南北共に調査区外に延びる。残存幅は0.85m、深さは0.35m以上ある。巴文の金箔瓦など瓦片が少量出土した。

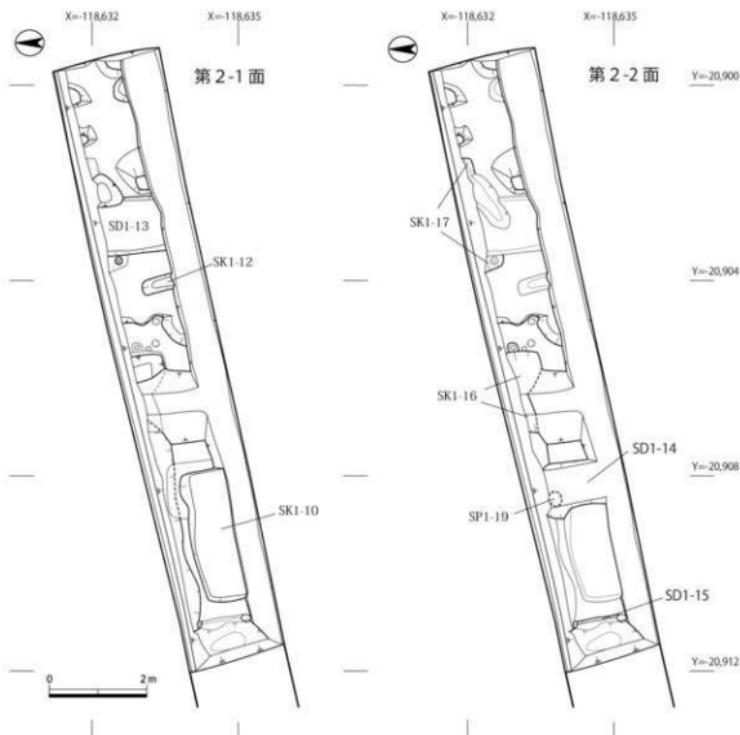
図18 1a区第2面平面図(1:100)

平面的に遺構を検出できたのは1a区のみで、切り合い関係から2面に細分した。第2-1面で、

SK1-10・12, SD1-13を検出した。

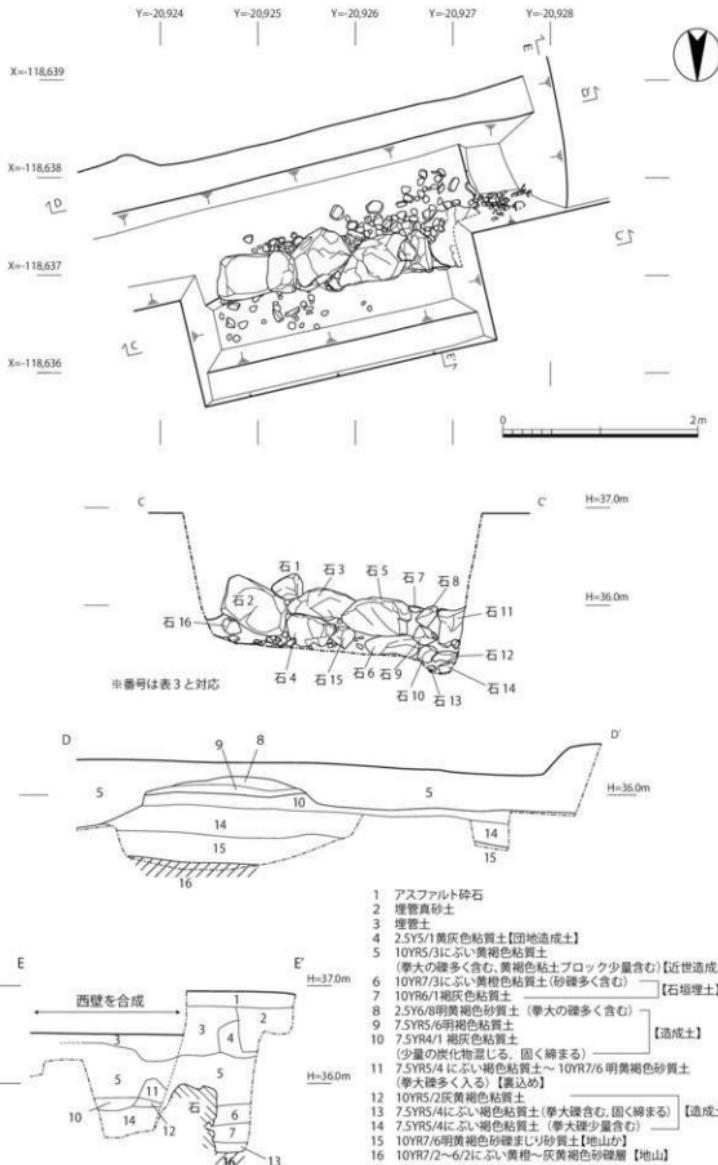
図21 SW1-24平・断面図 (1 : 50)

が見られることなどから、本来はあと数段積み上げられていた可能性がある。一方で、石5・11は天端に面があり、裏込めの背面で確認した、固く締まる10層とほぼ同じレベルである。可能性として、遺構面として成立するか、あるいは造成単位の一つであるかということが考えられるが、現時点では不明である。

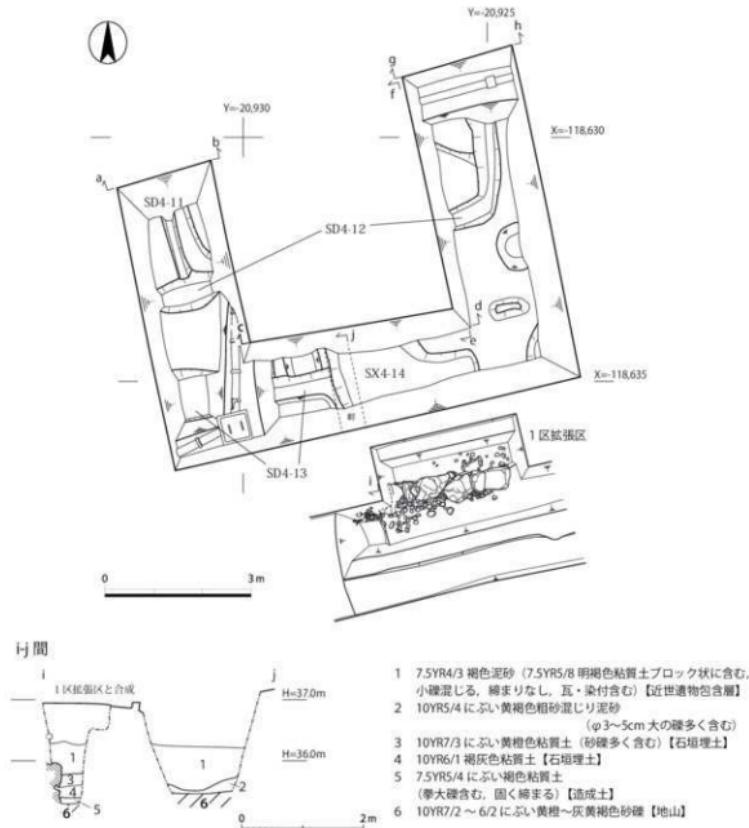
図22 4区平面図(1:100)・i-j間断面図(1:80)

SD4-13 東西方向の溝状遺構である。検出長は3.2mで、西は調査区外に延び、東はSX4-14と接続する。南北幅は1.05m、深さは0.6mある。埋土は暗褐色泥砂で、遺物は出土していない。

SX4-14 調査区中央で確認した落ち込みである。南西に向かって緩やかに傾斜する。東西3.0m、南北1.0mの範囲で確認でき、西でSD4-13と接続する。図22で1区拡張区で検出した石垣1-24と、落ち込み付近の断面を示したが、石垣北側の造成土の高さと、今回検出した地山の高さがほぼ同じ高さとなる。

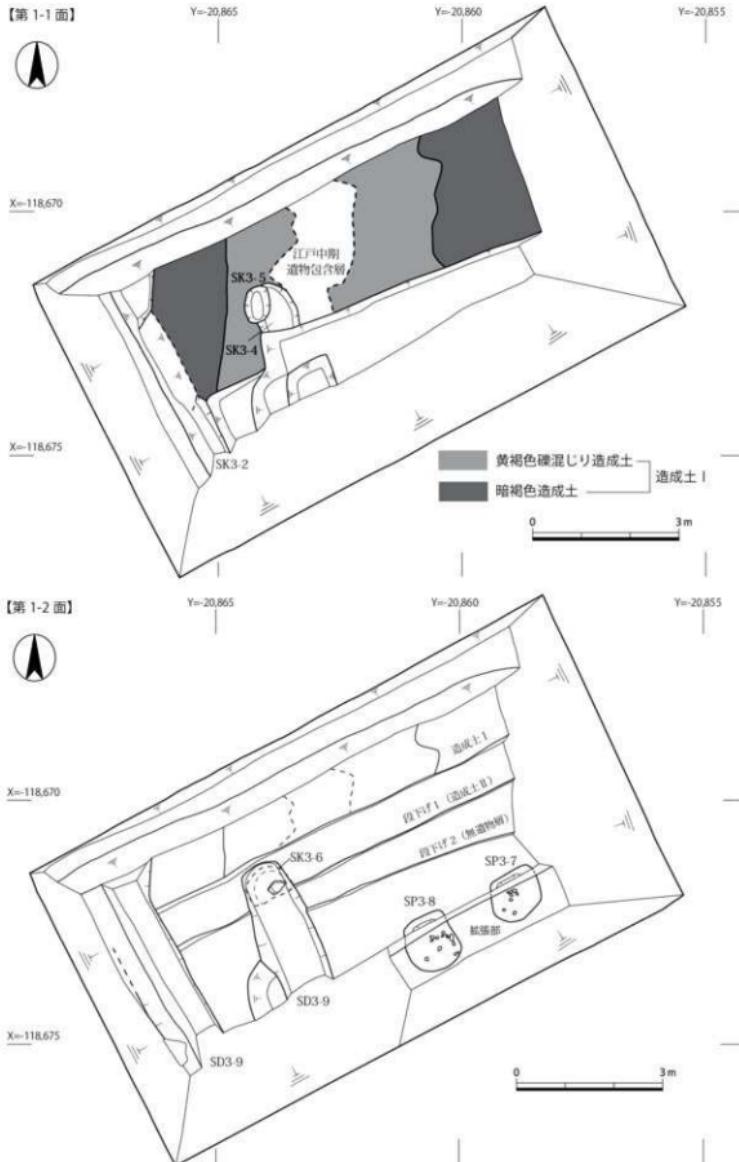
図26 3区平面図 (1 : 100)

**SK3-6** 平面形は隅丸方形で、東西0.45m、南北0.35mである。深さは0.5mある。埋土は上層がに

ぶい黄褐色泥砂で、下層は灰褐色泥砂である。遺物は出土していないが、重複関係からSD3-9より新しい。

SD3-10 南北方向の溝で、SK3-2の掘削後に検出した。検出長は約4.3mで、南北共に調査区外に延びる。東西幅は1.2m、深さは0.9mある。埋土は暗褐色～黒褐色泥砂である。上層は搅乱や複数の土坑によって削平されている。時期を決定できる遺物は出土していない。SD3-9との心々間の距離は、約2.5mである。

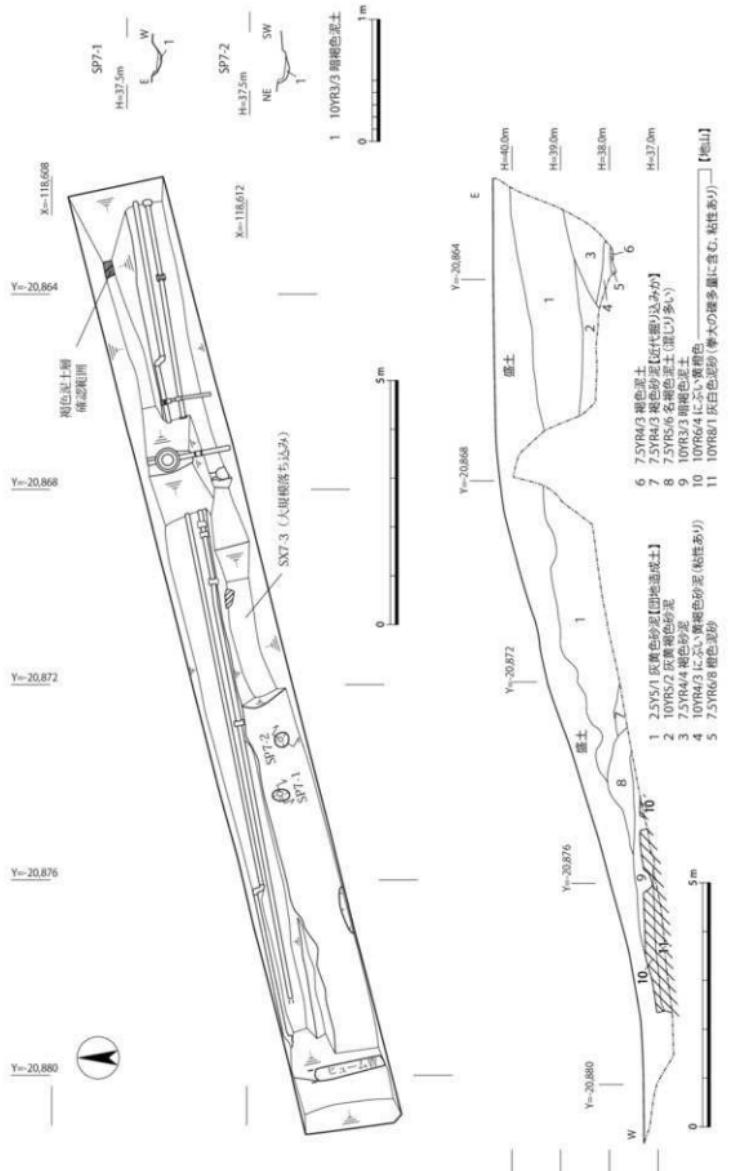
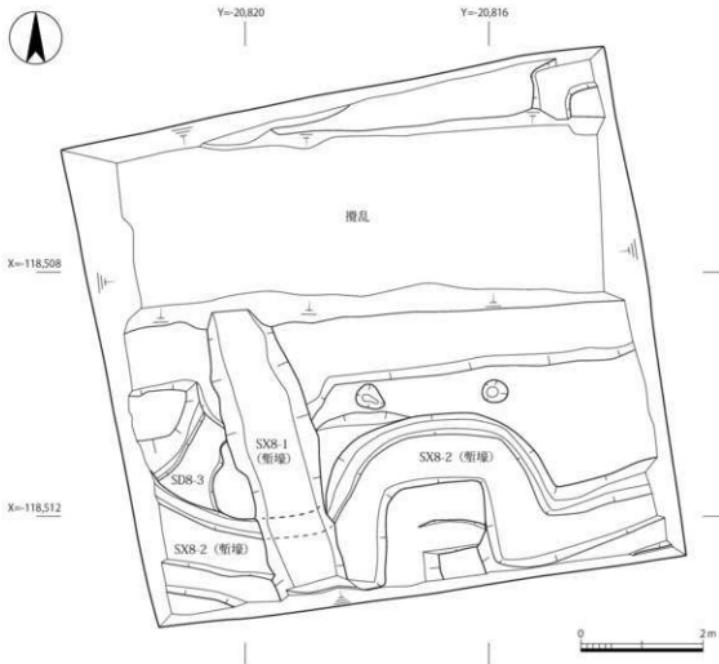
図35 8区平面図・東壁・南壁断面図 (1 : 80)

SX8-1・SX8-2(塹壕) 塹壕を2条確認した。大正期から終戦まで、作業場としてここを用いた陸

軍工兵隊の訓練によるものであろう。南北方向のもの（SX8-1）と東西方向のもの（SX8-2）が存在し、SX8-2がSX8-1を切っている。SX8-1は南壁のわずかに北側で一段高くなるため、南壁断面における深さは0.6m程度であるが、地山検出レベルと掘削底では約1.0mの高低差となる。SX8-2は調査区中央付近で北側に弧を描くように屈曲している。砲弾や手榴弾の爆発が横方向に拡散するのを軽減するための構造である。塹壕内の北側には幅の狭い溝が掘られているが、排水のためのものであろう。また、南側には少なくとも1段の段差を設けており、これを出入りのための階段として用いたと見れば、北側に敵陣を想定した塹壕掘削訓練であったと言えよう。SX8-2の遺存深度は最深部で約0.7mであり、中で立ち上ると腰程度までとなる。北側に掘削堆土を積み上げ、簡易な土壘を構築した可能性もあるが、一般的な立射式の塹壕は立ち上がって銃を据えるために、胸部程度までの深度を必要とすることから、今回検出した塹壕は本来的にはもう少し地表面が高く、深さがあったのではないかと考えられる。したがって、工兵隊作業場としての利用よりも後、恐らくは団地造成段階で本来の地表面は削られてしまっている可能性が高い。

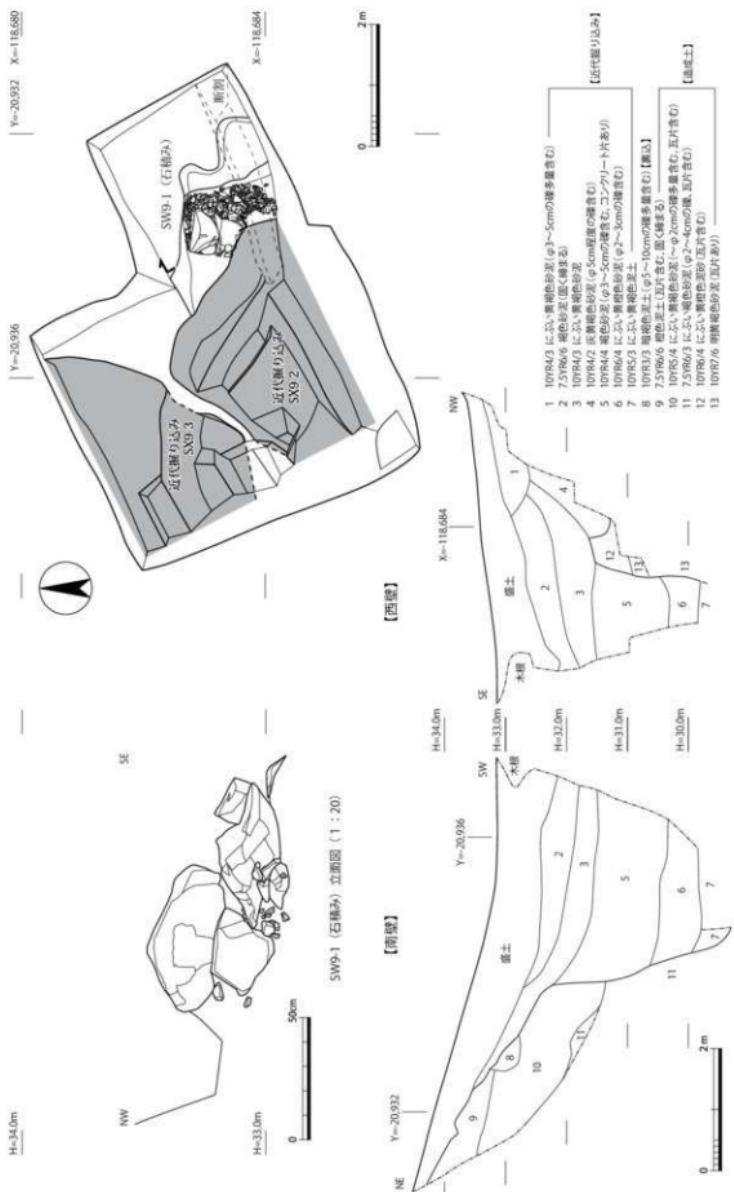
図36 9区平面図・南壁・西壁断面図 (1 : 80)・SW9-1立面図 (1 : 20)

裏込めの栗石層には瓦片や丹波焼擂鉢（図48-74）が含まれている。瓦片、丹波焼擂鉢とともに伏見城期の特徴を示している。このことから、石積みは伏見城の最初期段階（指月屋敷）のものではなく、伏見城廢城後のものでもない、すなわち木幡山伏見城の武家屋敷段階である可能性が高い。

SX9-2(近代掘り込み) 調査区南西で北東辺と北西辺を確認した。南西辺、南東辺は調査区外であるため、全体の規模は不明だが、検出範囲では北東辺が約3.3m、北西辺が約2.5mである。北東辺・北西辺は直線的で、ほぼ直交するため、方形の掘り込みである可能性が高い。垂直に近い角度

で掘り込んでおり南壁3層の最上部から同7層の最深部までの深さは4.2mである。伏見城期の金箔瓦を含む瓦片が多数出土したほか、近世後期から近代の陶磁器や大正十一年製の十錢貨が出土しており、陸军工兵隊が訓練として掘り込んだ竪坑であると考える。底部は北東辺の一部を確認したにとどまる。

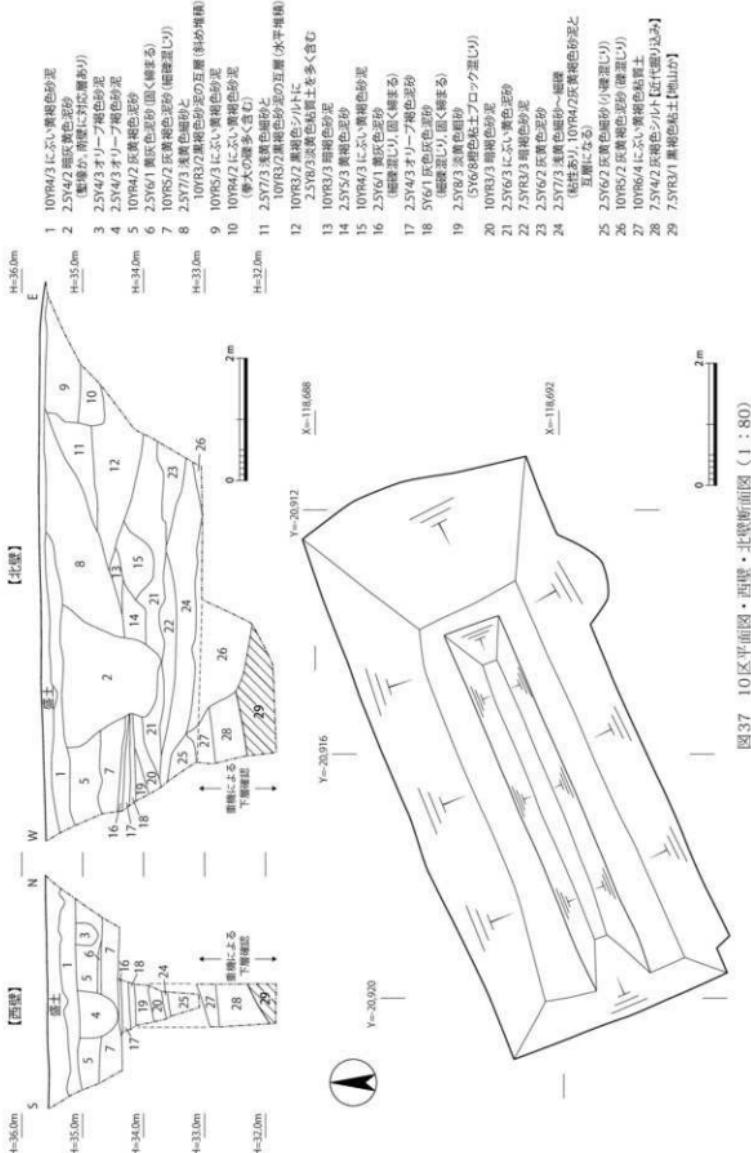
図37 10区平面図・西壁・北壁断面図 (1 : 80)

平面的に検出できた顕著な遺構はない。断面では近代の掘り込み（堑壕等）を確認しているが、調査区が狭く、溝状になるのか、土坑状になるのかなどの判断はできていない。

ただし、9区の成果と合わせることで指摘できることもある。10区では、標高32.5mで地山と推定できる堆積を確認した。9区では掘削底の標高28.8mでも、なお伏見城築城後の造成土が続いている。この土には安土桃山時代と判断できる瓦が含まれており、それを積極的に評価すれば、指月城築城時の造成ではない可能性が高い。10区の地山推定層の検出高はそれよりも3m以上高く、しかも上層は近代以降に削平されている可能性が高い。9区の地山は未検出でさらに深くなるため、地山レベルの差は極めて大きい。さらに西側の平成27年度調査（表1-No.14-1）で確認された東面石垣の天端が29.8m、その裏込め天端が30.6mであり、9区が極めて大規模な落ち込みの中に位置することが改めて確認できた。

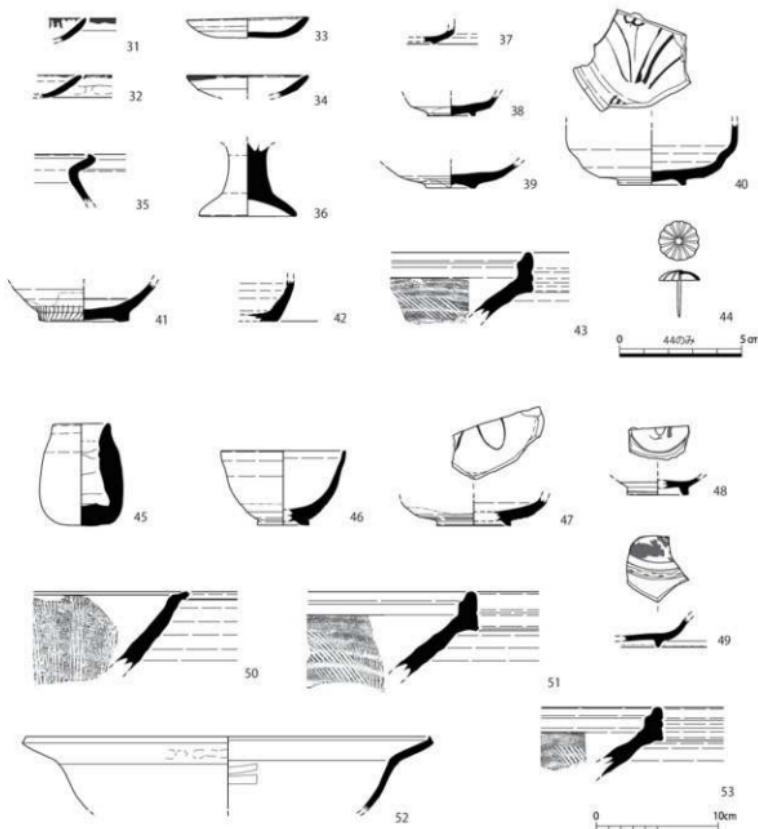
図43 5区出土遺物1 (1 : 4)

37から40は国産施釉陶器である。37は瀬戸美濃産の皿である。38から40は肥前産施釉陶器（唐津）で、39は胎土目が残り、40は鉄絵による草花文が描かれる。41は輸入陶磁器で、白磁の椀である。平安時代後期の所産である。伏見城築城に伴い、下層遺構から混入したか、あるいは造成のための客土に含まれたものであろう。42・43は焼締陶器で備前焼である。42は壺の類であり、43は擂鉢である。擂目は斜め方向に入る。44は14弁の菊紋を表現した金属鉢である。年代の確証は得ないが、陸軍練兵場時代のものと考えている。

SX5-1 45は土師器で、焼塩壺である。焼成が甘く、きわめて軟質である。

られる。伏見城造営に伴う造成で運ばれてきた客土に由来する可能性もあるが、伏見殿やそれに伴う寺院群（光明寺や光嚴院）に由来する可能性もあり、平安時代後期の白磁碗（図43-41）と合わせ、「指月城以前」を考えるための材料となろう。

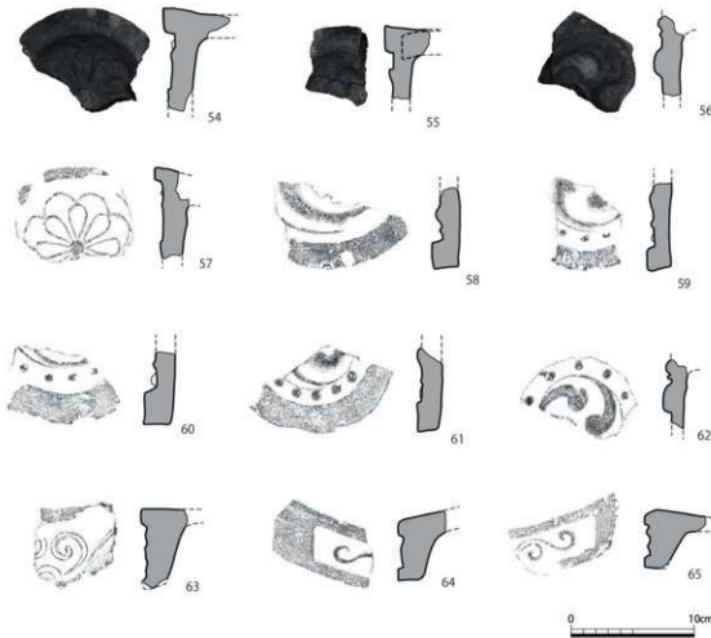
図44 5区出土遺物2 (1:4)

表土 57は菊文軒丸瓦である。遺存部分から見るに、8弁で弁間にのぞき弁を表現する。58は巴文軒丸瓦で、珠文がめぐらないものである。59は巴文軒丸瓦で珠文がめぐる。

SX5-5 60・61は巴文軒丸瓦である。ともに珠文がめぐり、61は60と比較して、やや小振りである。

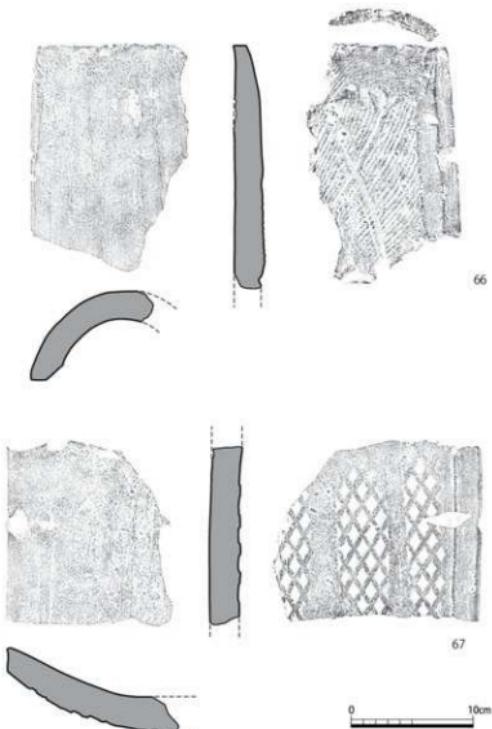
図45 5区出土遺物3 (1 : 4)

SX5-5 67は平瓦である。凸面に格子目が確認できる。焼成は堅緻で、鎌倉時代ごろの所産と考え

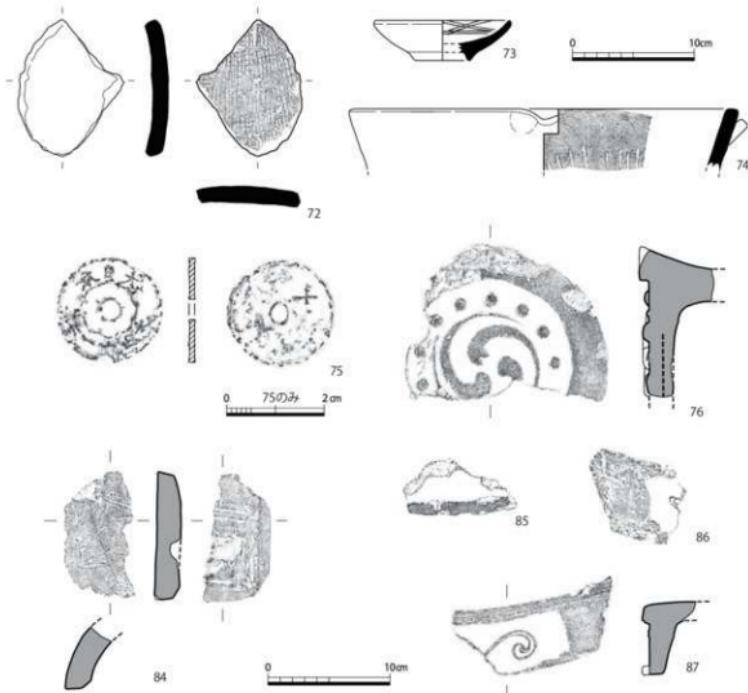
図48 9区出土遺物(1:4)

近代掘り込み 75は銭貨である。両面に文字が残り、表面は「大日本」「大正十一年」、裏面「十

□」と判読できる。「十銭」であろう。孔部回りには花が表現され、拓本で表現し切れないが、表面には青海波文の地紋がある。裏面は本来、上部に菊文、下部に桐文が描かれていたはずだが、それらは摩滅しており、視認できない。

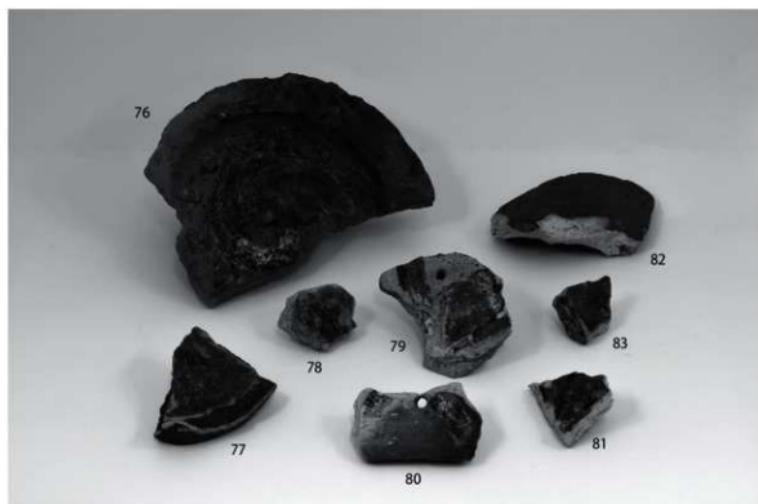
図49 9区出土金箔瓦

造成土（図36-11層） 76は巴文軒丸瓦である。金箔が残っており、金箔の剥がれている部分では、漆の塗布を確認できる。

近代掘り込み 85～87は軒平瓦である。87は唐草文、85・86は文様不明である。

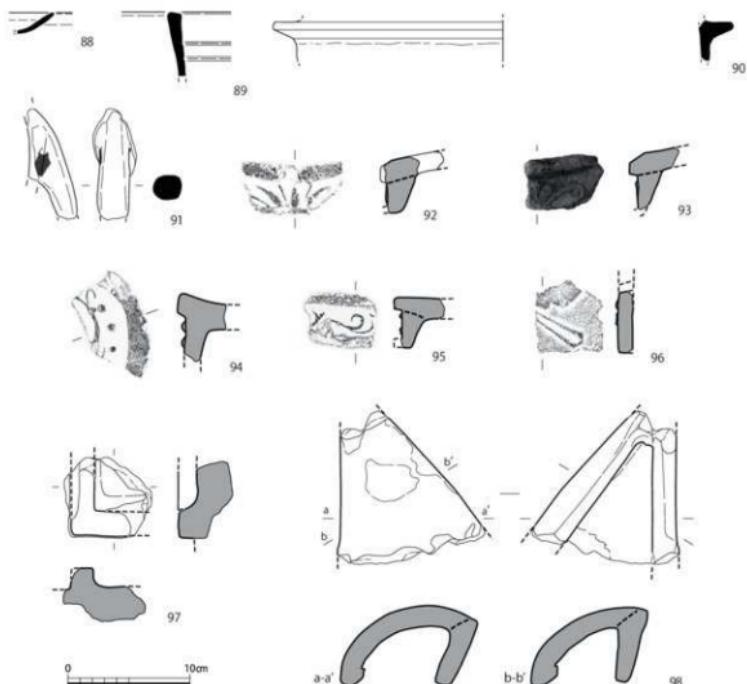
図50 10区出土遺物 (1:4)

88は土師器皿で10期後半から11期前半の所産と目されるが、口径の復元はできず、他に土師器皿が出土していないため、詳細は不明とせざるを得ない。89～91は瓦器羽釜で、91は三足付羽釜の脚部である。89は口縁部で2条の沈線がめぐる。似たものは15世紀前後の遺構から出土することが多い。90は鉗部分のみで、伏見城期以前の中世に帰属する。91は脚部下半は失われ、脚部上半やわずかに残る釜部外面に煤が付着している。三足付羽釜は13世紀頃に出土事例が多く、同時期のものであろう。

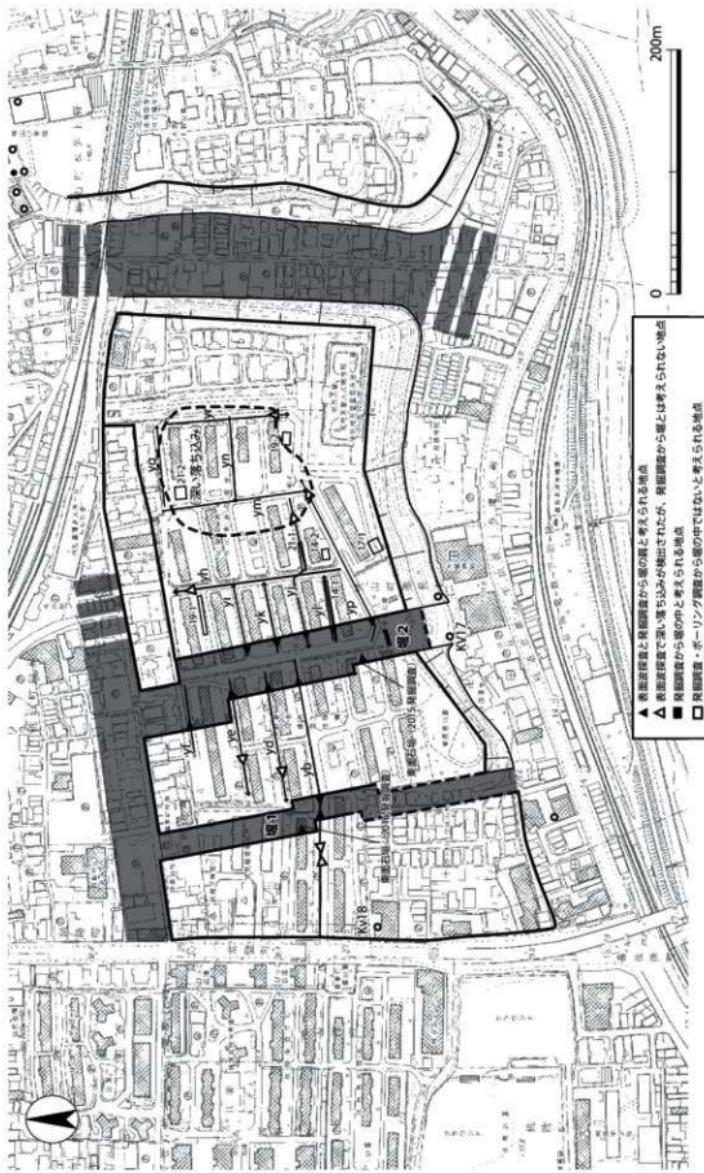
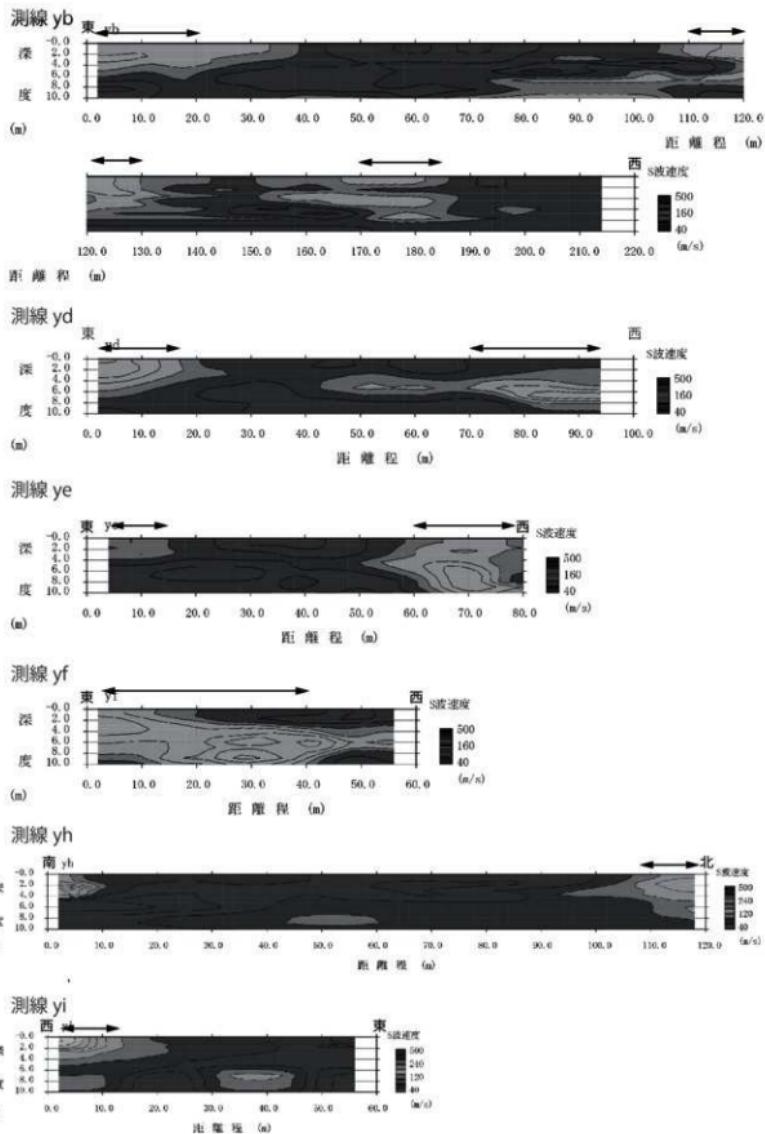
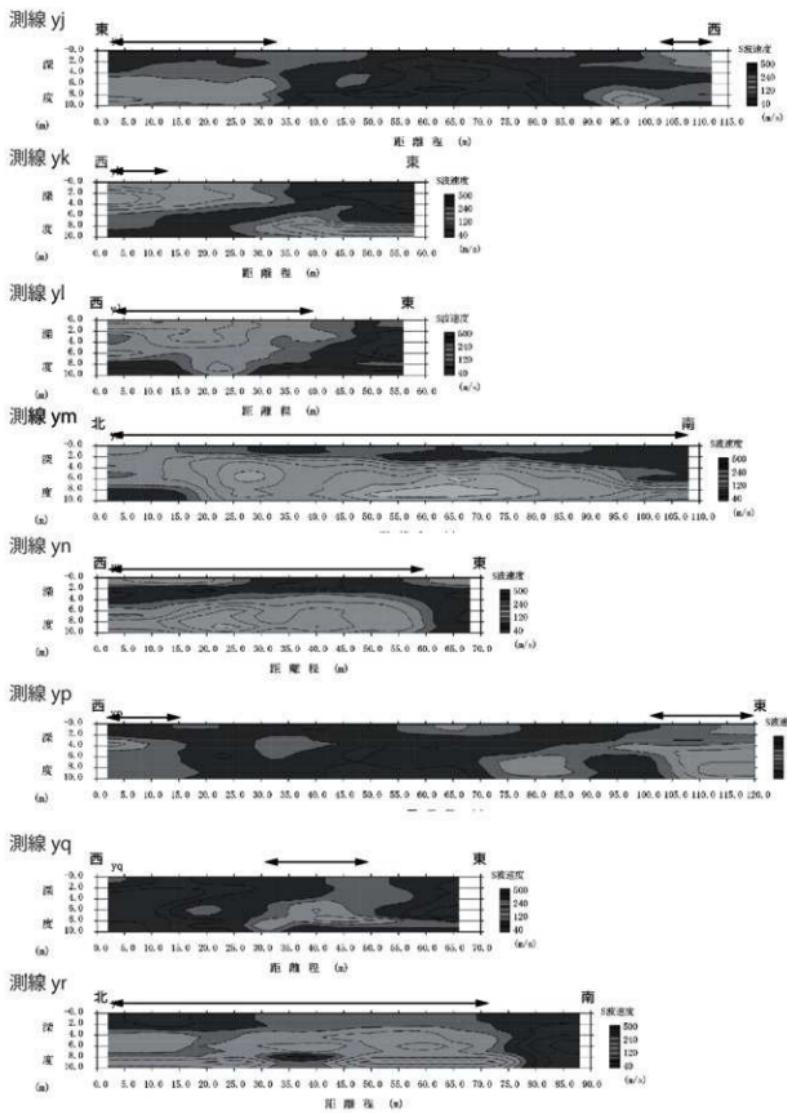
図 51 表面波探査実施地点・過去の光塗・ボーリング調査地点 (1 : 4,000)

堀1、堀2では、堀に面する指月城期の石垣が発掘調査で検出されているが、特に堀2は、発掘調査地点の南北に、表面波探査から検出された堀の落ち込み箇所(yf～yp)がきれいに並ぶ。堀2が場内を南北に貫通していた可能性が高い。なお、堀2は、指月城南斜面のボーリング調査地点KV17で落ち込みが検出されていないことから、斜面途中または斜面の手前北側で収まっているか、西側の谷状地形に向かって屈曲していると考えられる。北端の位置は、探査からは不明であるが、指月城跡の北に接する立売通が堀とする発掘調査成果に照らし合わせば、北堀にそのまま接続するのであろう<sup>20)</sup>。

堀1は、探査の可能な舗装路が少なく、表面波探査で検出された測線はybだけだが、こちらも当

初の堀の想定位置に対応する。周辺の地形、発掘調査及び絵画資料も踏まえると、これも南北に延びる堀と考えられる。

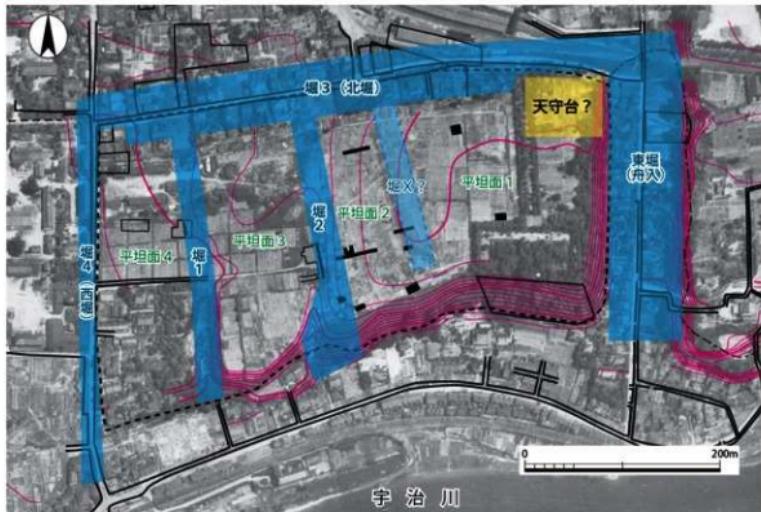
図95 指月城縄張り復元案（約1：5,000。等高線・道は大正11年都市計画図をトレース）

まず、検出石垣から南北方向の堀が城域中央部（堀2）と西側（堀1）に2本存在したことが確実である。航空写真に見える城域東側の暗色帯が堀の痕跡であったならば、3本の堀が城域を四分割していた可能性もある。それぞれの堀を東に越えるごとに郭が雑壇状に高くなり、4つの平坦面から構成される。従来説の通り、北端は立壳通、東端は舟入、南端は崖面となろう。西端はNo 2・8 調査の検出石垣から、現国道24号線とほぼ一致するラインであった可能性が高い。城域北東にはおおむね一辺50 mの方形土壇状の高まりがあり、その位置と規模から天守台の可能性もある。

以上から、縄張りの復元案として図95を示す。中枢域の既調査部はごくわずかであり、今後の調査次第で大きく修正を加える可能性も多い。特に破線で示した東側の堀（堀X）は遺構として確認できておらず、方位にも違和感が大きいため、今後追究が必要であるが、少なくとも想定ライン

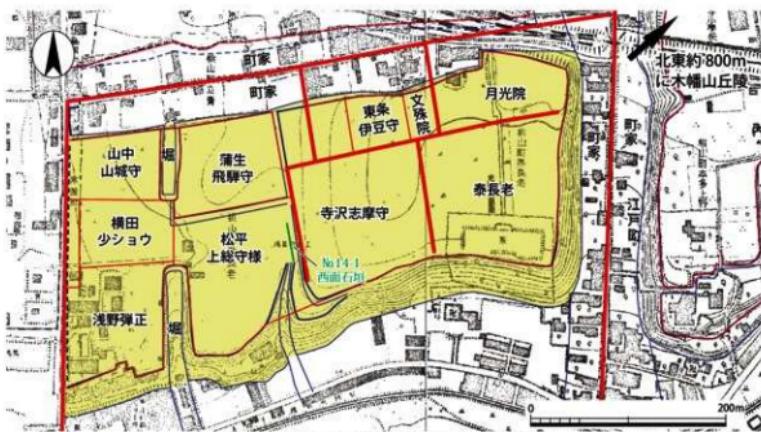
図96 武家屋敷段階地割復元案（1：5,000）

の東西で2m程度遺構面レベルが異なっており、この付近に郭の境があった可能性は高い。そこには石垣があったと見るのが自然であろう。この段差は、木幡山伏見城期にも引き継がれ、「泰長老屋敷」と「寺沢志摩守屋敷」の境界として機能した可能性がある。また、指月城段階の遺構と目されるものをピックアップした結果、それを除くことで木幡山伏見城期（武家屋敷段階）の屋敷配置についても復元の手がかりが得られる。№14-1調査の西面石垣や各区の造成土等と「伏見古御城絵図」(図7)を合わせ、一案として図96を示す。絵図にあるように、指月城期に掘られた堀のいく

つかは、木幡山伏見城期にも利用されていたと見られるが、9区で検出したような大規模造成で中央部の堀は埋められており、一部には大規模な地形改变がなされたのであろう。

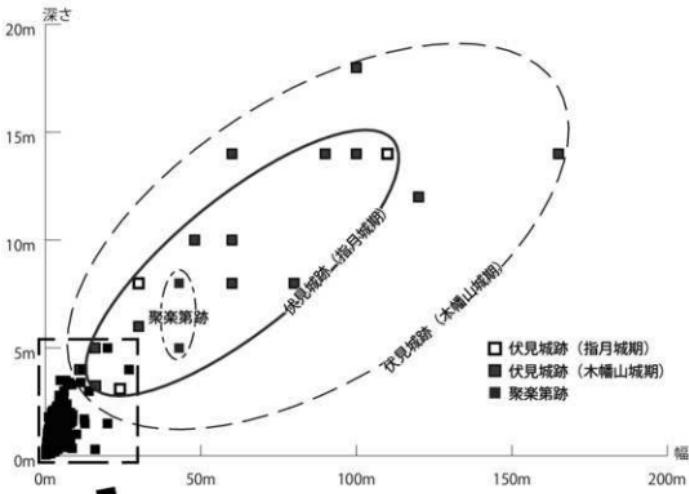
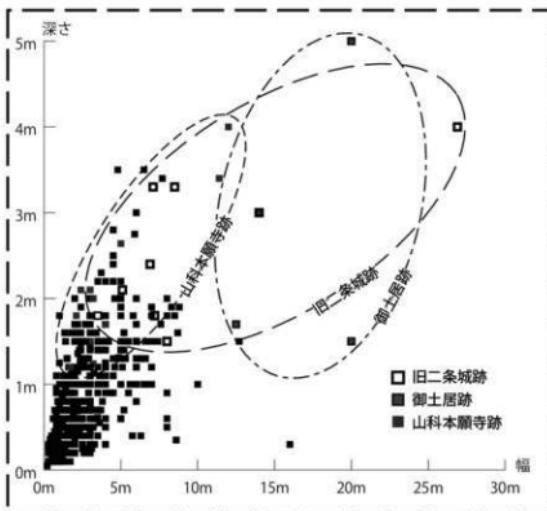
図97 京都市内の堀（濠）の深さと幅の相関図  
(下図は聚楽第、伏見城跡【指月城期・木幡山城期】の資料を除いたもの)

旧二条城跡【武家御城】で最も良好に残存している北内濠の石垣(図98上)は、少なくとも2段の石垣が構築されている<sup>35)</sup>。下段の石垣(石垣3)は、幅1.0m程度溝状に掘り下げた堀方に下部に胴木を据え、灰白色粘土や淡白色粘土で胴木を埋め込み、その上に基底石として石仏、燈籠の笠部、層塔の転用材などが置かれている。石材の大きさは40~50cmのものが選ばれ、石垣の勾配は約40度で、非常に緩やかな勾配である。石材は水平を意識して積んでいる。裏込めの幅は10~25cm程度と非常に薄い。上段の石垣(石垣2)も粘土で固めた胴木の上に6~7段積み上がった状態で検出されている。石材及び裏込めの幅は同じである。石垣の勾配は50度とこちらも緩やかである。1段目の石垣と固く締めた犬走が2段目の石垣の基底部を支える役目を果たしている。
