奈文研

No.79

NABUNKEN NEWS

藤原宮大極殿院の調査（飛鳥藤原第205次）

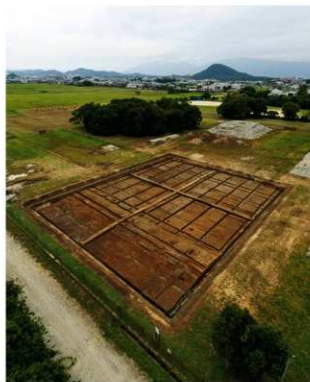
調査区全景（北東から、大極殿・畝傍山を望む）

今回の調査では、東面回廊の柱位置や先行四条条間路の側溝等を確認しました。調査の成果は大きくわけて二つあります。一つ目は、東面回廊のうち、大極殿後方東回廊と北面回廊の間が12間で割り付けられ、桁行は13.5尺を基本とすることが判明した点です。これまでの調査で、東面回廊のうち大極殿後方東回廊より南方や北面回廊・南面回廊は、基本的に桁行を14尺で割り付けていることがわかっており、今回の調査で、東面回廊のうち大極殿後方東回廊より北方の範囲のみ、それよりやや狭い間隔で柱が配置されていたことが確認できました。このことから、大極殿後方回廊の北と南で計画や造営の過程が異なっていた可能性があります。

二つ目は、内庭部で、建物の明確な痕跡が確認されなかった点です。昨年度の調査で、大極殿の後方に東西方向の回廊を発見したことから、前期難波宮の内裏前殿区画との構造的な類似性がいっそう高まりました。前期難波宮では、内裏後殿の東に脇殿があることがわかっており、今回の調査では、藤原宮にもそれに相当する建物が存在するかどうかの確認を目的の一つとしていました。しかしながら、今回の調査では、前期難波宮の内裏後殿脇殿に相当する明確な遺構は検出されませんでした。つまり、藤原宮大極殿院と前期難波宮内裏前殿区画は、規模や回廊の巡り方に類似性がみられるいっほうで、建物配置には相違があるということを示しています。これは、古代宮都の変遷を考える上で重要な成果だと考えられます。

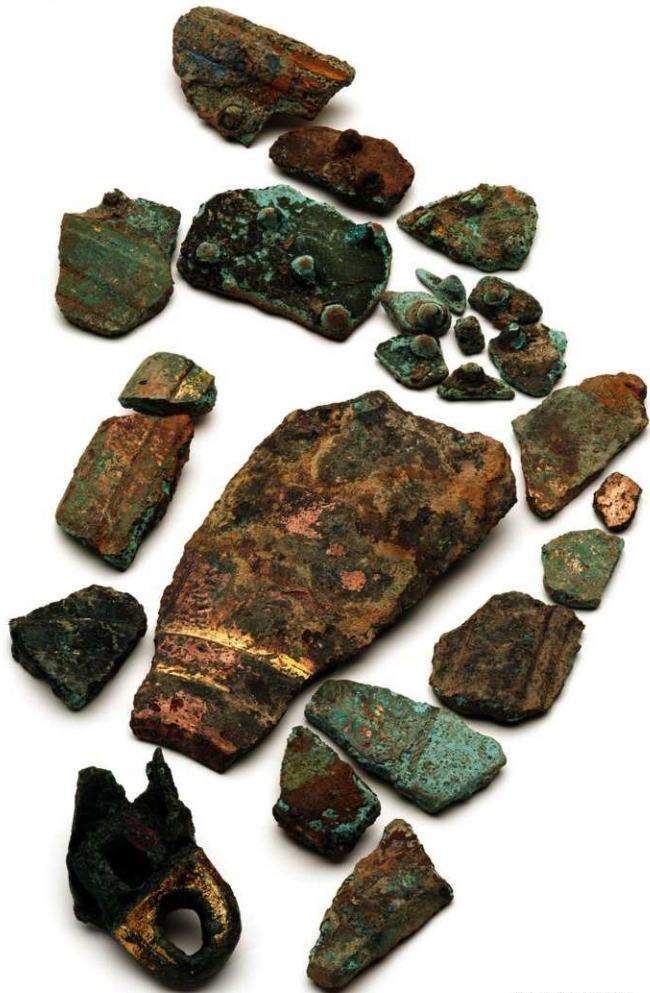
飛鳥地域出土の風鐸
(撮影：企画調整部 栗山 雅夫)

これを機に、飛鳥地域から出土した風鐸を検討しました。左の集合写真は上述の飛鳥寺旧境内出土の風鐸（左下1点のみ）と大官大寺塔周辺出土の風鐸です。大官大寺の風鐸はばらばらになっていますが、復元すると総高50 cm以上になる大型の風鐸です。大型で、段によって本体を縦と横に区画し、上半には乳とよぶ突起をもつことから、軒先用の風鐸とみられます。

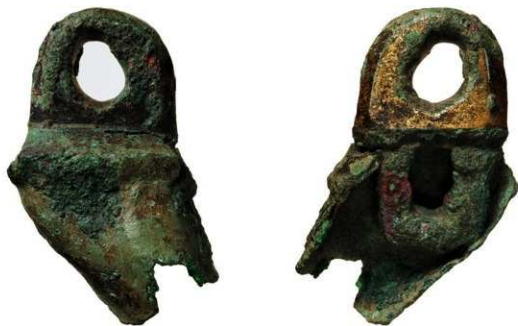
飛鳥寺旧境内出土風鐸 (原寸大 左：表面、右：裏・内面)
(撮影：井上 直夫)

2018年度の飛鳥寺旧境内の発掘調査（飛鳥藤原第 197-3 次）で小型の風鐸が出土しました（上写真）。半円形の鈕には鍍金がよく残り、その下に凹字形の風招吊手がついています。全体のプロポーションや風招吊手の形状から、創建期飛鳥寺の塔相輪にともなう可能性があります。

なお、鉛同位体比分析をしたところ、飛鳥寺旧境内の風鐸には、中国大陸か朝鮮半島産の鉛原料が用いられ、大官大寺の風鐸には日本列島産の原料が用いられている可能性が高くなりました。
