# 市内遺跡試掘確認調査 中近世城館確認調査(8)

市内遺跡発掘調査概報14

中津市文化財調査報告  
第104集

2021  
中津市教育委員会

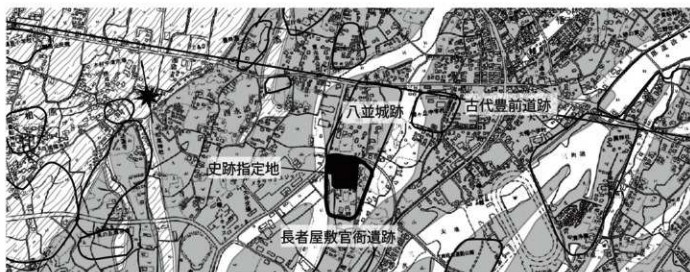
第4図 長者屋敷官衙遺跡位置図 (1:20000)

中津市の南東部は下毛原台地と呼ばれる洪積台地となっている。洪積台地上には、南西から北東方向に多数の小規模な谷地形が発達しており、台地上は起伏の多い地形となっている。長者屋敷官衙遺跡の立地もこうした地形を利用し、遺跡の東側と西側は一段低い谷地形となっている。律令の倉庫令に定められた「倉は、みな高く乾燥した処に於くこと。周囲に池渠を開くこと。」という条件を満たす土地を選定したと考えられる。

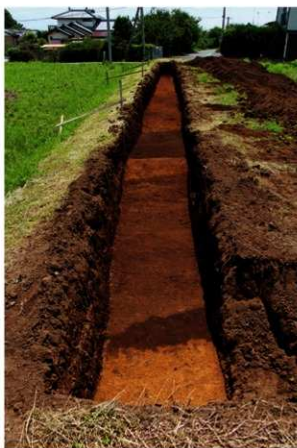
写真6 長者屋敷官街遺跡立会調査区D区（東から）

平成22、24年度調査区に隣接する。中世溝(八並城の堀)S-45、47の続きを確認した。
