特別 史跡 無量光院跡発掘調査報告書XV

—— 第36次調査 ——

平泉町教育委員会

本報告書は平成29年度に実施しました第36次調査成果を収録したものです。本次調査では、無量光院跡北東端を区画する堀が見つかり、堀は無量光院跡造営時に構築され、小規模に造り替えた事が確認されました。北側に隣接する柳之御所遺跡でも堀の造り替えがあることから、無量光院跡と柳之御所遺跡との一体性を考える上で貴重な資料を得ることができました。

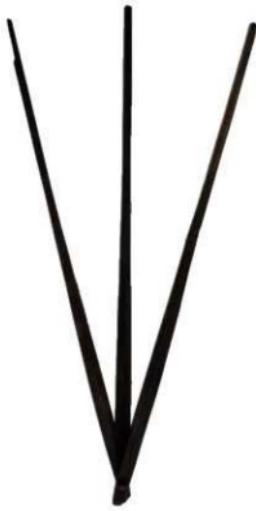
扇骨 (No.128: S D 1 B 10層下出土)

木製品 コンテナ4箱分出土し、このうち27点を掲載した。特筆されるのはNo.128の扇の骨である。長さが46.4cmある大きい物で、出土状況は閉じられていたが、骨は3本である。根元側中央は幅6mmの木釘を用いて止めている。平泉で確認された扇骨は長さが20cm前後で7～10本のもの主体で、長さが40cmのものは柳之御所遺跡52SE8で出土したもののみである⁽²⁾。しかも柳之御所出土例は扇骨は4本で本例は更に少ない。実用的なものというよりは意匠的なものなのだろうか。他に椀2点(No.128・129)、箸3点(No.131～133)が出土し掲載した。No.143・144は曲物、No.145は形代の可能性がある。見つかった木製品はSD 1 Bの中位層や下位層からの出土がほとんどであった。同層では水分を含むことから枝や茎の様な植物遺体も含まれており、棒状・板状のもののうち状態の良いものを中心に掲載している。

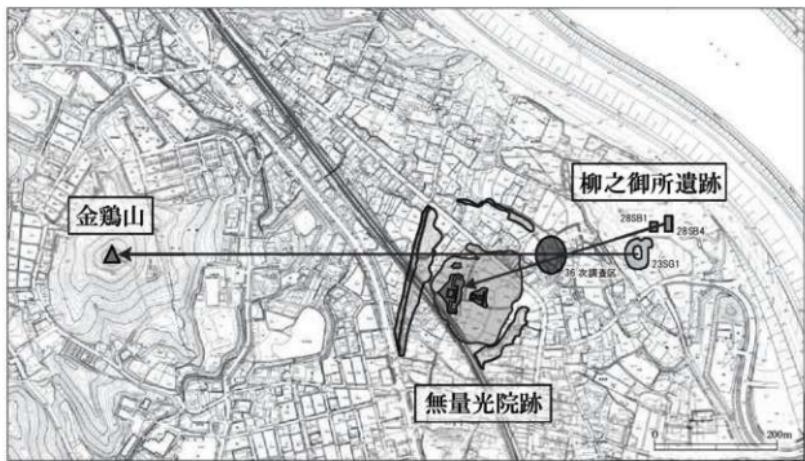
第19図 36次調査区と柳之御所遺跡との位置関係

何故今回の調査区付近において、北側土壘が低かったのだろうか、柳之御所遺跡の中心建物(28SB1-4)から金鶴山山頂及び無量光院本堂(阿弥陀堂)を繋ぐ線上に今回の調査区が位置している(第19図)。可能性の示唆になるが、柳之御所遺跡から無量光院跡阿弥陀堂が見えやすいように(見えたとしても屋根の部分だけの可能性が高いが)低くしたため、後世の削平を受けやすい環境となり、結果的に残らなかつた可能性も考えられる。また、柳之御所遺跡の池(23SG1)から真西に金鶴山山頂や無量光院跡の張り出しが位置している事は知られているが、この線上にも今回の調査区は位置しており、今後慎重に検討する必要があるかと思われる。
