名勝 旧観自在王院庭園発掘調査報告書 I

—— 第10次調査 ——

岩手県平泉町文化財調査報告書第135集

平泉町教育委員会

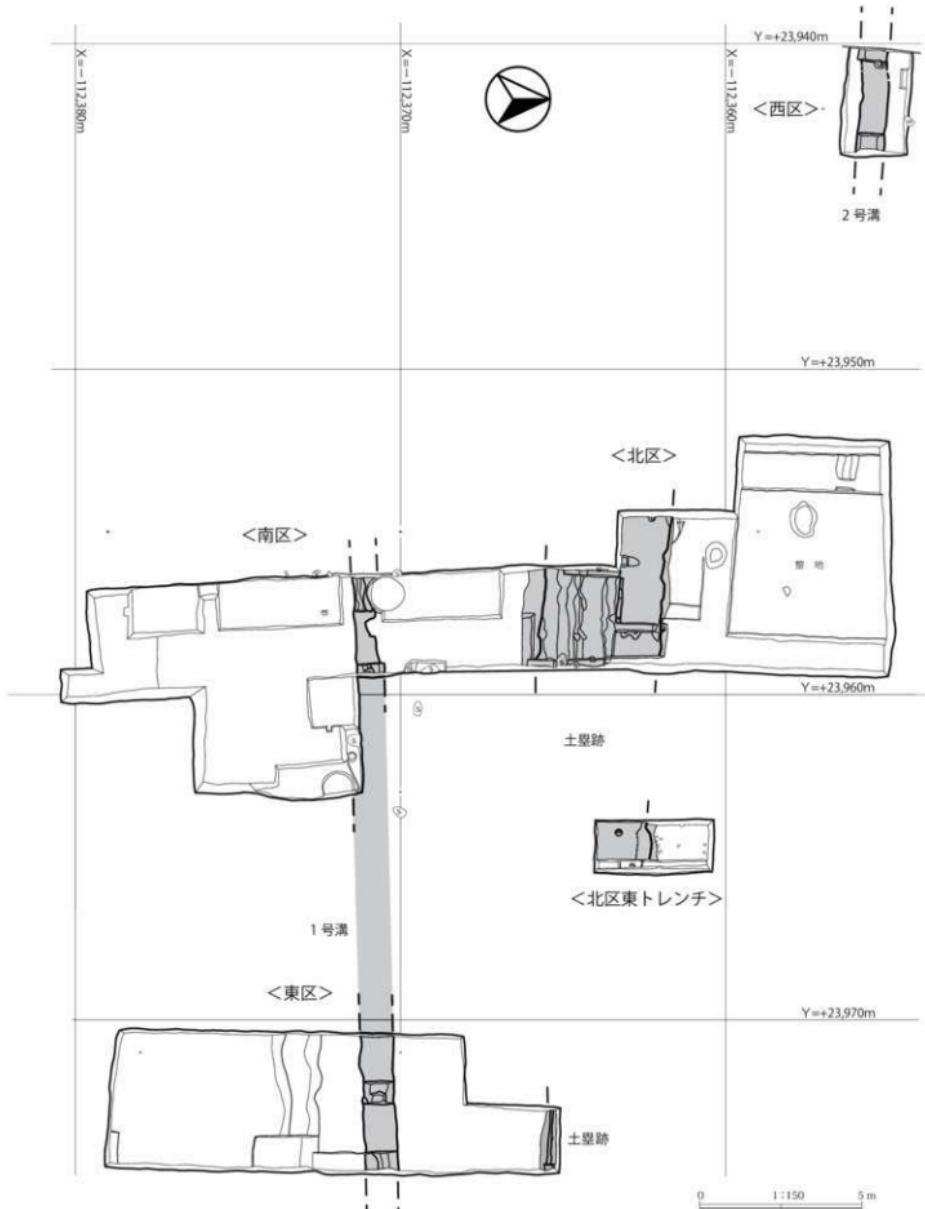
第3図 観自在王院跡第10次遺構配置図

検出遺構は整地層、土壘跡、溝跡2条、柱穴6個である。

1号溝 (10S D 1) (第3~6図、写真図版3・7・8)

2号溝 (10S D 2) (第3・6図、写真図版8)

(3) 土壙跡 (第3・4・5・7図、写真図版2・3・5)

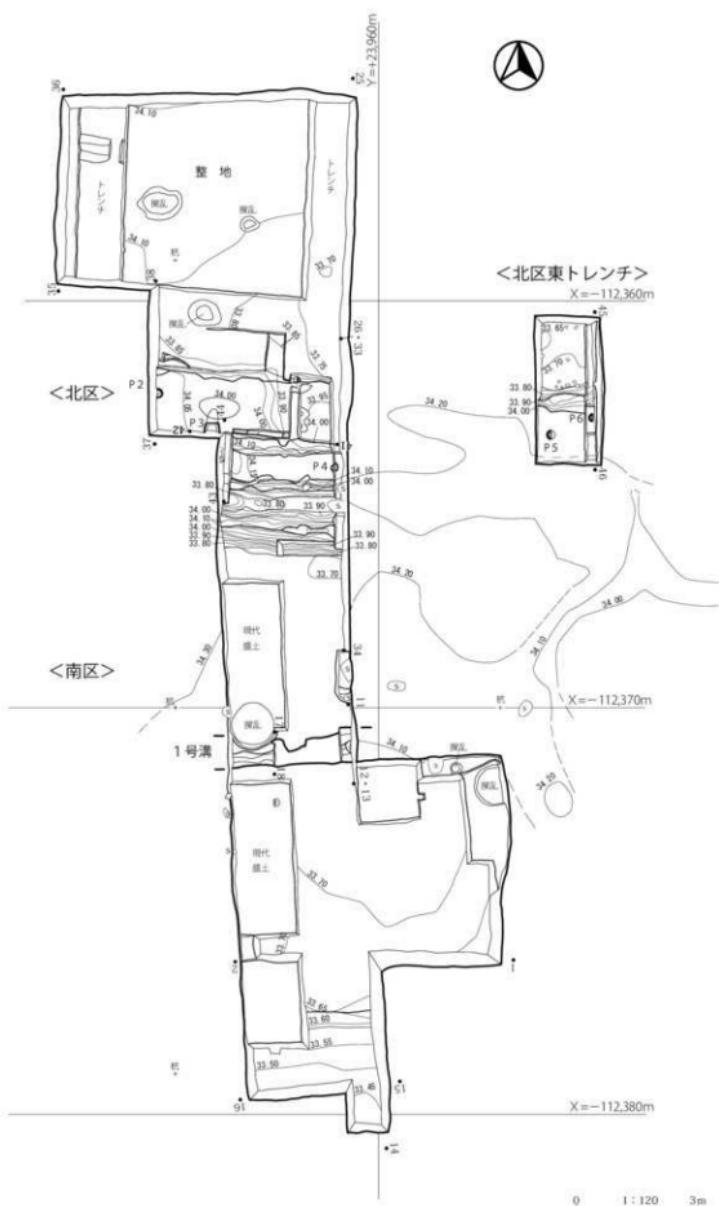
第4図 北・南区平面図

東区西に位置する。調査前は大半が畑及び宅地として土地利用され、現況では東区より一段高くなっていた。観自在王院南側の土壙と区画内部の状況及び道路側溝の位置確認を目的に南北26m、東西3~7mの南北方向に細長い調査区を設けたが、中央付近に既存の排水路があり、それを境にして調査区を分け北区・南区と呼ぶことにした。この排水路は、観自在王院南側を区画する土壙の位置に相当し、結果的に土壙の中央を掘りこんでしまっている。12世紀当時の区画が現代まで続いている証拠ともいえる。調査の結果、北区では整地を確認し、その広がりを追跡するため北区東トレーンチを設けた。南区では1号溝を確認している。地山は南の県道側に下がっており、12世紀以降現代まで複数回の整地が施され、最終的に80cm程度の盛土厚が確認された。

北区では南区にまたがって検出している。幅4.5m、高さ40~50cm（標高34.18m）の高まりを東西方向で4.8m確認した。北区東トレンチまで合わせると延長は10.9mを測る。裾から30cm程上までは地山削出しで、薄い灰色の層を介在して、上位には地山起源の黄褐色粘土を盛土し構築している。昭和の調査で検出している築地とは幅にかなりの違いがあるが、北側の一段低いテラス状を呈する箇所を含まなければ、幅は2.8~2.9mである。また、北側に位置する整地と土壙との関係は今回の調査では明らかになっていない。

(4) 整地 (第3・4・7図、写真図版2・4・6)

(5) 柱穴 (第4・6・7図、写真図版6・8)

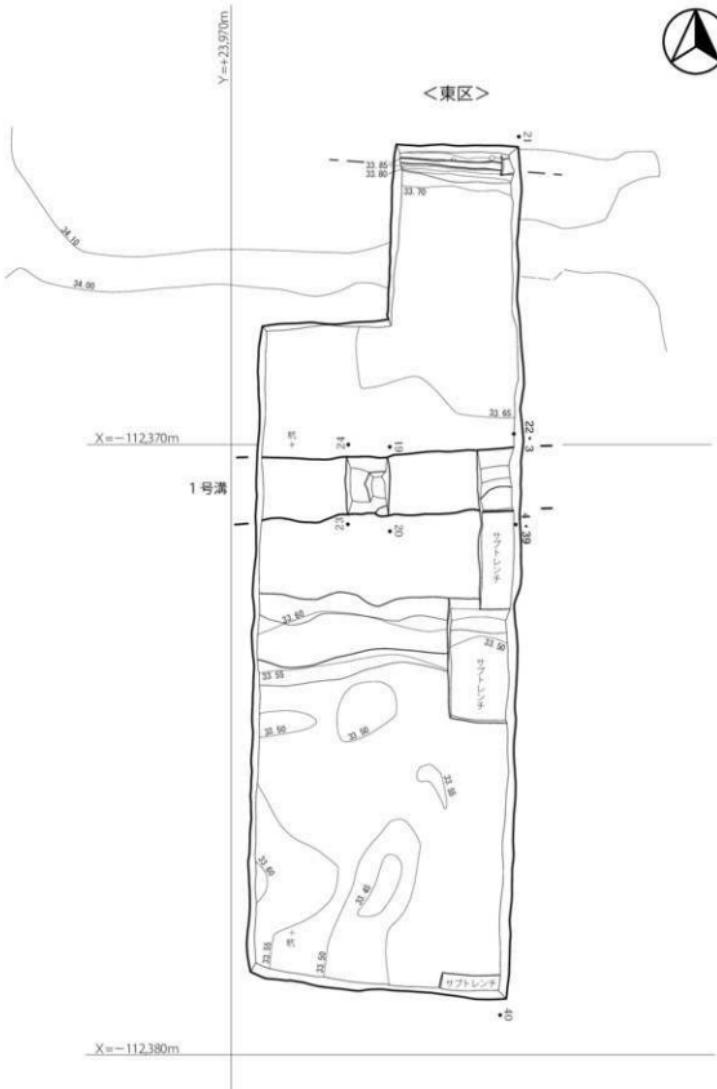
第5図 東区平面図

側は史跡公園として公開されている既整備範囲に含まれ、境には側溝が巡っている。南側は東西方向に通る県道で一段高い状況となっていた。公有化前は水田として土地利用されており北側畦畔は周囲より一段高く、観自在王院南側を区画する土壙の基底部の検出が期待された。調査の結果、1号溝と土壙の基底部端を確認している。

東区北側には土壙跡の残りと考えられる僅かな高まりを検出している。幅は30~50cm、高さ13~15cm（標高33.86m）の小山状の断面で、東西方向の距離は1.9mである。

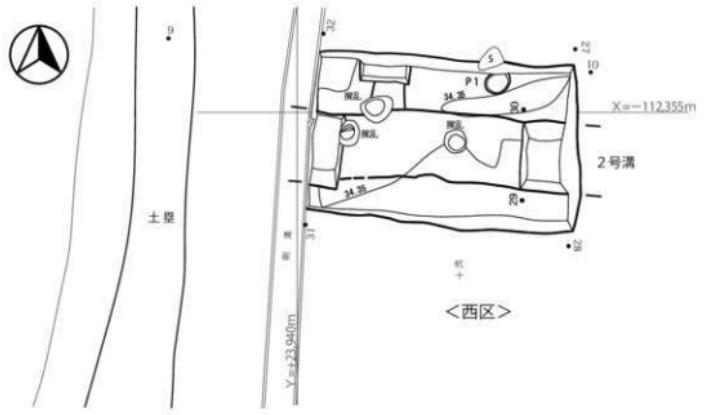
第6図 西区平面図・溝跡断面図

| 遺構名 | 全長(m) | 幅(m) | 断面形 | 深さ(cm) | 方位 | 検出面標高(m) | 底面標高(m) |
|---|---|---|---|---|---|---|---|
| 10SD1 | [18.5] | 0.33~1.04 | 逆台形 | 3~37 | N-85°-E | 33.62~33.76 | 33.29~33.70 |
| 10SD2 | [3.2] | 0.8~0.9 | 逆台形 | 20~35 | N-86°-E | 34.37~34.40 | 34.05~34.16 |

＜埋土＞断面は逆台形状を呈し、堆積状態から2回以上の浚渫の跡が認められる。

＜位置・検出状況＞西区中央において検出した東西方向の溝である。観自在王院の西側を区画する土壙の東隣りに位置し、人為的に埋め戻されていた。なお、土壙との新旧関係は方向的に交錯することから同時期ではなく古いと考えられる。＜新旧関係＞無。＜埋土＞上層は黄橙～明黄褐色粘土を主体とした人為堆積、下層は砂を多く含んだレンズ状の自然堆積を呈する。

＜位置・検出状況＞東区の中央北及び南区中央において検出した。観自在王院の南側を区画する土壙の裾から溝中心まで東区で5m、南区で4.7~4.8m程の距離に位置する。検出面は地山である。この検出面は西から東に向かって緩く傾斜しており、南区と東区の高低差は最大14cmを測る。東区の検出状況は良好であったが、南区では後世の削平が著しく残存状況は不良である。＜新旧関係＞無。

＜底面＞西から東に向かうにつれて低くなり、高低差は11cmを測る。＜出土遺物＞無。

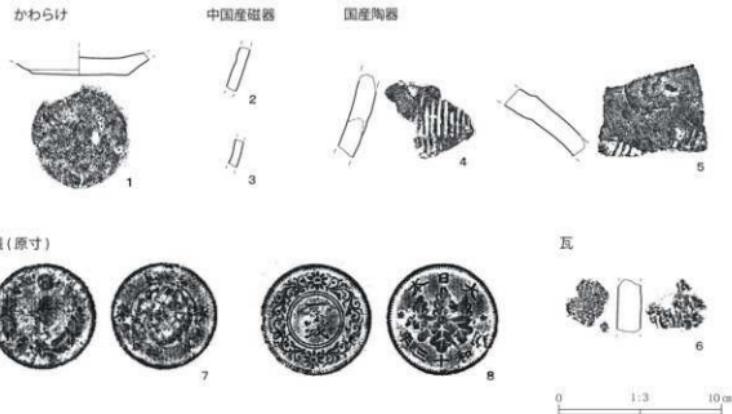
第9図 出土遺物

今回の調査では、かわらけ、中国産磁器2点、国産陶器2点、瓦1点、種子少量等が出土した。12世紀段階で道路となっていた範囲が多いこと、後世の擾乱の影響が大きいのか出土量は少ない。観自在王院に伴う溝や整地層からの出土遺物も少なく、後者の影響が大きいのかもしれない。1号溝からは植物遺体（桃類の種、1/3程度）や小石程度で、2号溝から遺物は出土していない。東区の地山直上からかわらけの細片10点とロクロかわらけ1点（No.1）、2cm大の鉄滓が1点、桃類の種5点が出土し

かわらけは少量出土した。大半が細片のため、形状がわかるロクロかわらけ1点(No.1)を掲載した。

中国産磁器は白磁壺の破片が2点出土し、全点掲載した(No.2～3)。12世紀の物であるが、盛土や水田層からの出土であり、近代に周辺が搅乱された様子がある。

国産陶器は渥美の甕片が2点出土し、全点掲載した(No.4～5)。水田層から出土している。

銭貨は南区の水田層から明治の半銭銅貨(No.7)、北区の水田層から昭和13年の桐1銭青銅貨(No.8)、が出土しており、掲載した。
