名勝 旧觀自在王院庭園発掘調査報告書Ⅱ

—— 第11次調査 ——

令和3年3月

平泉町教育委員会

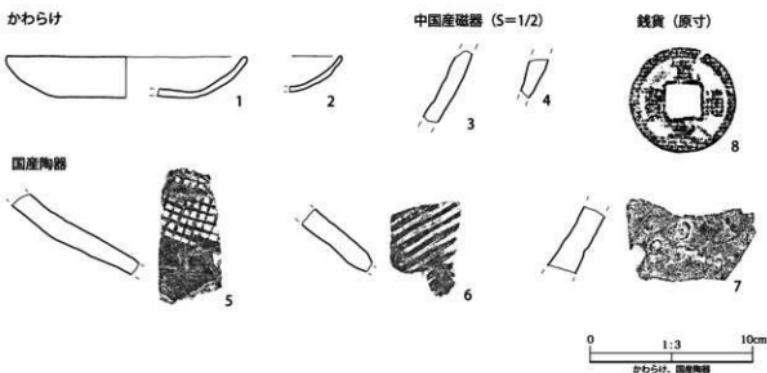
第8図 出土遺物

No	図版	写真版	出土位置・層位	種類	法量(cm)		残存率(%)	備考	登録No
					口徑	底径			
1	8	9	北区P2	手づくね 大	14.8	—	2.5	40 反転実測 制限	87
2	8	9	北区P2	手づくね 大	—	—	—	一部 1と同一個体と思われる	85

No	図版	写真版	出土位置・層位	種類	器種	部位	年代	備考	登録No
3	8	9	東区中央 水田層	白磁	壺	胴	12C	Ⅲ系	33-2
4	8	9	東区中央 水田上盛土層	白磁	四耳壺	胴	12C	Ⅱ系	43-3

No	図版	写真版	出土位置・層位	種類	器種	部位	年代	備考	登録No
5	8	9	西区北側 現代倒溝	漆器	壺	肩	12C	押印 内面釉有	7-2
6	8	9	西区北側 現代倒溝	漆器	壺	肩	12C	押印有	12-3
7	8	9	北区北側 表上～水田層	漆器	鉢	体	12C	内面使用痕	107-2

No	図版	写真版	出土位置・層位	種類	大きさ(cm)	重量(g)	鑄造年代	備考	登録No
8	8	9	西区北側 塚石箇所	寛永通宝	2.2	7.8	寛文8年(1668～)	4枚詰びて接着している	11

出土遺物はかわらけ、陶器、種等植物遺体、現代瓦等である。整地層や遺構をトレンチで調査しているせいか出土する遺物は少ない。1号溝や2号溝からはほとんど遺物を出土していない。1号溝は浚渫、2号溝は整地に覆われていることが影響しているのかもしれない。3号溝もかわらけは出土しておらず、桃類の種のみである。整地層や4、5号溝からは比較的かわらけが出土しており、観自在王院跡の西側土壠より新旧関係が古い2号溝から出土量が少ないとことから、時期差によって出土遺物の量が変化している可能性もある。

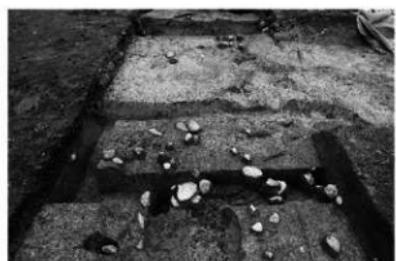
1号溝 断面 27-28

西側では自然流路に切られており、溝の状態が崩れた箇所もある。断面27-28では南北に横断する掘り込み(2・3層)を確認し、北から続く流路とも考えたが、周辺で明瞭な続きが無いためはつきりしない。断面21-22では6・7層が他の箇所の下層と異なることから自然流路の可能性がある。断面19-20では6層に砂の層が入るなど、溝が浚渫された状況がうかがえる。

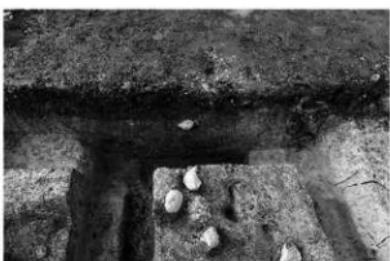
1号溝 断面 21-22

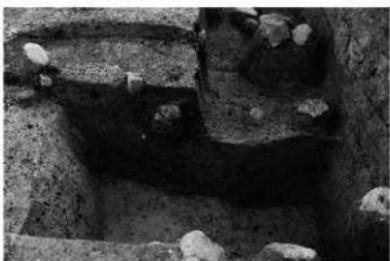
1号溝 断面 19-20

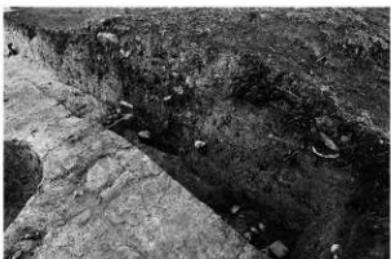
断面 39-40（南東から）

南側の西口では1号溝を切って東側に落ち込む遺構が検出しており、断面51-52では石が多く出土した様子から5号溝の続きである可能性がある。この北の断面39-40では細かい石が底に敷かれた状態で、5号溝の川原石とは石の状態が異なる。北トレーニングと西トレーニングの間は擾乱を受けていたため、遺構跡は思うようにできなかった。

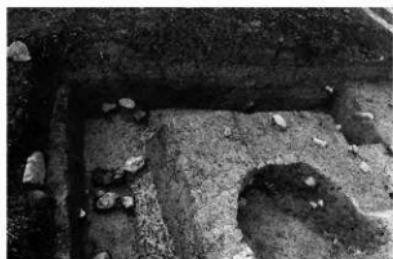
断面 51-52（北から）

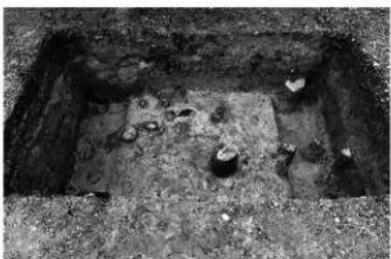
断面 37-38（北から）

当遺構の北西延長部にトレンチを設け（断面37-38）1号溝との関係を調査している。1号溝は検出していないが、最下面には川原石を多く検出している。川原石の検出面は東区の検出面より35cm高い位置である。断面37-38の石を検出する面の上に位置する7層は粘土が主体であり、4号溝の継ぎとは考えにくく、水田層と思われる。この様子から4号溝は水田に切られており、確認した石の面が1号溝かはっきりしなかった。

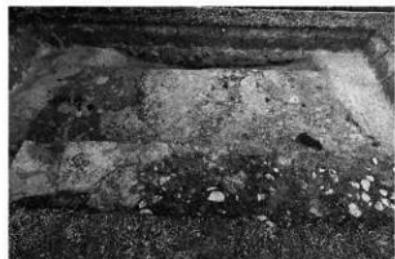
3号溝全景 (東から)

東区北寄りで、2号溝より南2~3mで検出している。西に拡張した範囲も含め東西方向で6.8m検出している。軸方向はN85° Wである。幅は2.0m~2.6mで、深さは30cm程度である。人为的に埋め戻されており、上面は浅黄～にぶい黄色粘土で整地されている。底は東側がやや低くなっている。東縁は2号溝東側を切っている整地層もしくは掘り込みの延長にあるが、3号溝付近では明瞭な掘り込みは確認できなかった。周辺の整地は上面をきれいに仕上げられていることもあり、これらの整地層は一連のもので、たまたま整地に伴う掘り込みが、2号溝付近で確認できたのかもしれない。

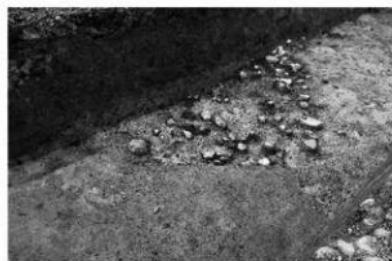
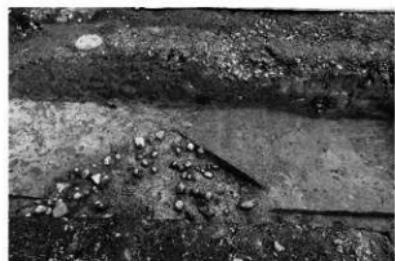
4号溝 (南東から)

4号溝 (西から)

東区南側は、家畜によって水田を耕されたと思われる蹄の跡が残る。その他何もない平坦部と思われたが、拳大の石が多く含まれる範囲を確認した。この範囲を4号溝とし精査を行ったが、溝かどうかはっきりしない状況である。皿状に浅く窪み状で、深さは20cm弱である。埋土は灰色系の砂や粘土で、拳大の川原石を多く含んでいる。方向としては北西～南東に向いている。幅は1.5m程度で検出長は3.0m程、深さは20~25cmである。

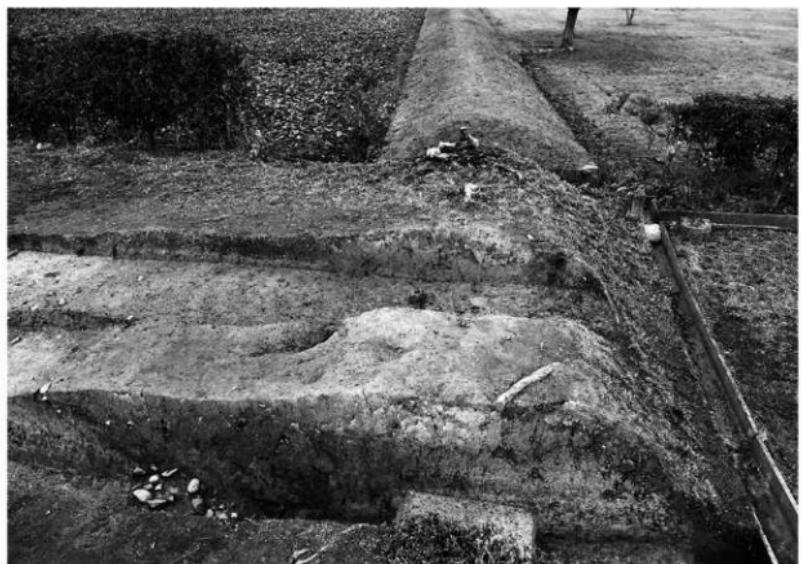
土壘と5号溝（南から）

北区東側に検出した。南北方向に伸びる西側土壘で、北側隣接地では昭和に整備された土壘が南北方向に伸びている。南の西区では、現地形が既に低くなっている。土壘延長に当たる部分では柿の木などの根が2か所ほど残り、周辺が若干盛り上がっている。土壘南西隅を示す様ではあったが、調査では土壘の延長は確認されず、現地形が周辺より高い北区周辺のみ残存している可能性が想定される。

北区南の断面では、土壘の高まりは、上端幅35cm程度で、基底部は幅が1.5m、高さは40cm程度である。東側は現状が土手で、整備した土壘のラインからは、後世に多く削平された様子である。西側は5号溝の側面により切られた状況である。土壘構築層下に地山があり、間に黄灰色の薄い自然堆積層を挟んでいる。この層は2号溝付近では整地層と2号溝の間に介在する層と思われる。P2が検出した箇所は土壘の西側斜面で、この自然堆積層を掘削している状況がある。出土したかわらけは靴より若干上で、5号溝の28層の位置である。かわらけの縁が円状に確認できたため柱穴と思われたが、上層では検出していないことで、5号溝がある程度埋められた後にかわらけを埋めた可能性がある。

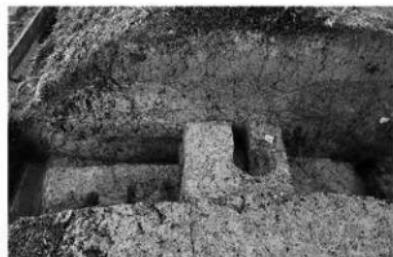
土壘構築層（北から）

観自在王院西側を区画する土壠は、北区で築地塀の残欠と考えられる僅かな高まりを検出した。東側は現状が土手で、整備した土壠のラインからは、後世に多く削平された様子である。北区南の断面では上端幅35cm、基底部幅1.5m、高さ40cmの小山状の断面である。薄い黄灰色の層を介して上には、地山起源の黄褐色粘土を盛上し構築しており、明瞭な版築の痕跡認められない傾向は、前年度確認した南側を区画する築地塀と同様であった。また、西側に隣接する5号溝により整地と土壠との関係を明らかにすることは出来なかった。

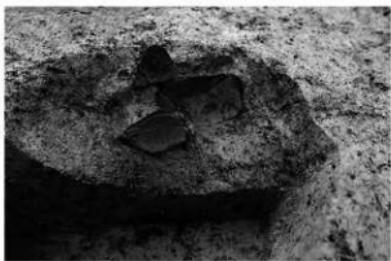
P. 2 かわらけ出土状況 (東から)

柱穴：4個確認している。P1は東区の北側に検出している。整地層を掘り込んでいるが、周辺に他の柱穴は確認できなかった。P2は北区にあり、かわらけを含んだ状態から地鎮関係かと思われるが、かわらけの状態は摩滅し薄くなっている。西区の中央には2個平面で確認している。
