県内遺跡発掘調査報告書IX

令和元・2年度県内遺跡試掘・確認調査

新潟県教育委員会

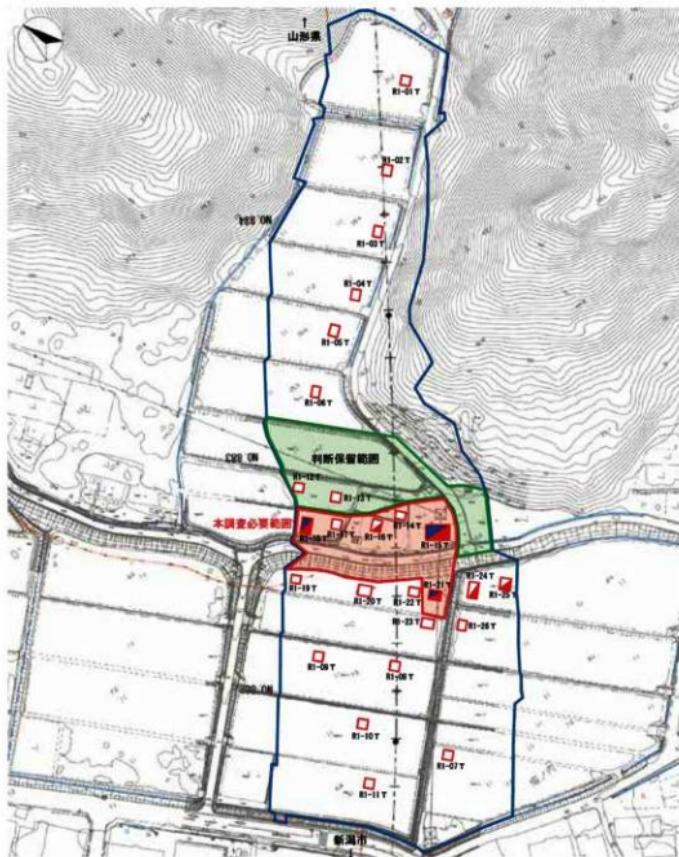
第2図 トレーン位置図 (1:2,000)

調査の結果、試掘対象地の一部を新発見遺跡「竹ノ下遺跡」とした。遺物・遺構の検出状況、地形の観察から段丘上、段丘崖、段丘下の2,080m<sup>2</sup>を本調査必要範囲とした。なお、未買収地で今回試掘調査ができなかった範囲を含め北側は判断保留とした。今後、未買収地の試掘調査を実施し、北側の本調査範囲を確定する必要がある。

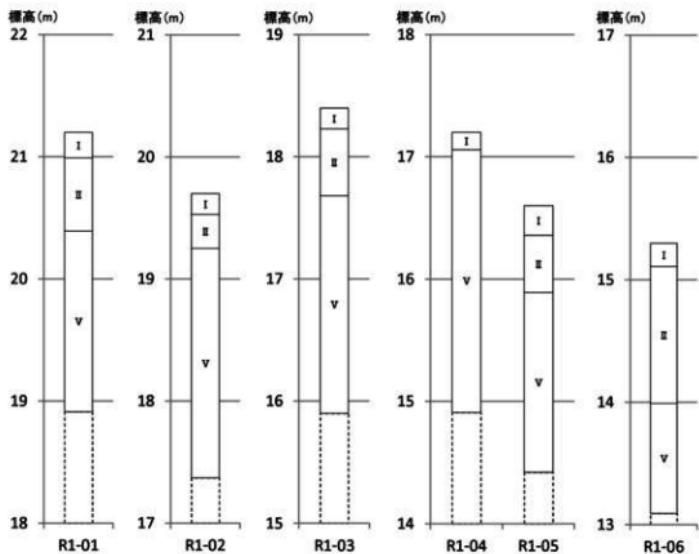
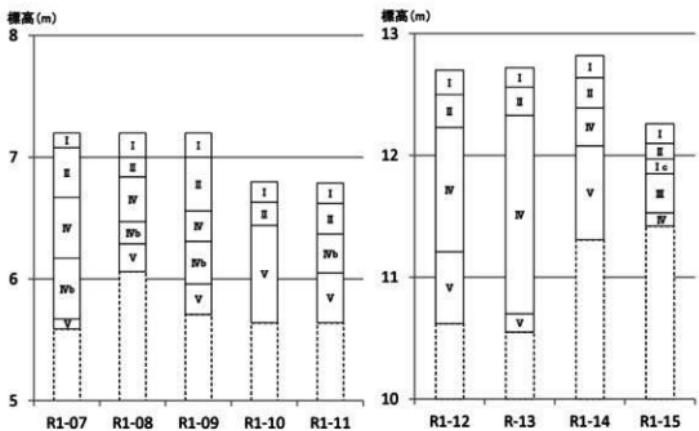
第3-1図 土層柱状図 (1:40)

###### 【段丘上～寺沢川谷間】 1T～6T・12T～18T

寺沢川が主な供給源であり、上方は泥岩主体の土石流の礫が大きく、段丘崖近くでは礫の粒径が小さい。安定した時期に堆積したと思われる土層も見られる。

I 層：褐色～暗褐色シルト(耕作土)

I b層：褐灰色シルト(I層とII層の混合土)

I c層：褐色シルト(旧耕作土か?) 炭化粒を少量含む。

II 層：褐灰色砂礫(ほ場整備時の整地土) 下部に酸化鉄分・マンガンが沈着するトレンチもある。

III 層：褐灰色～暗褐色シルト(遺物包含層) 炭化粒やや多く混入する。

IV 層：褐色～青灰色シルト(遺構検出面) 泥岩主体の砂礫が多く混入する。

V 層：褐色～暗青灰色砂礫 泥岩主体の砂礫土。

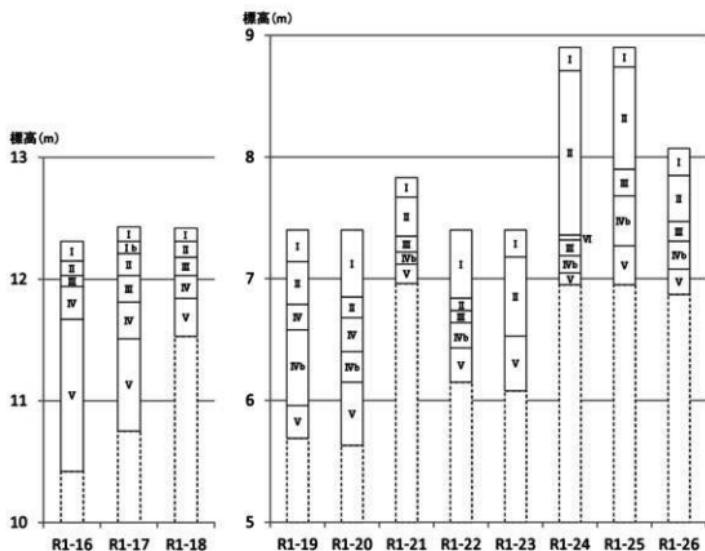
第3-2図 土層柱状図 (1:40)

###### 【段丘下】 7T～11T・19T～26T

大川右岸の沖積地であり、一部の微高地を除き、多くは氾濫原と推定される。

I 層：暗褐色シルト(水田耕作土)

II 層：暗褐色砂礫(ほ場整備時の整地土)

III 層：灰色シルト～粘土(遺物包含層) 炭化粒がやや多く見られる。

IV 層：灰色砂(洪水堆積層) 炭化粒は含まれない。

IV b層：灰色シルト～粘土(遺構検出面) 炭化粒は含まれない。

V 層：褐色砂礫土（大川氾濫原）

VI 層：II層とIII層間に介在する砂礫層（洪水層堆積） 24Tのみに見られた。

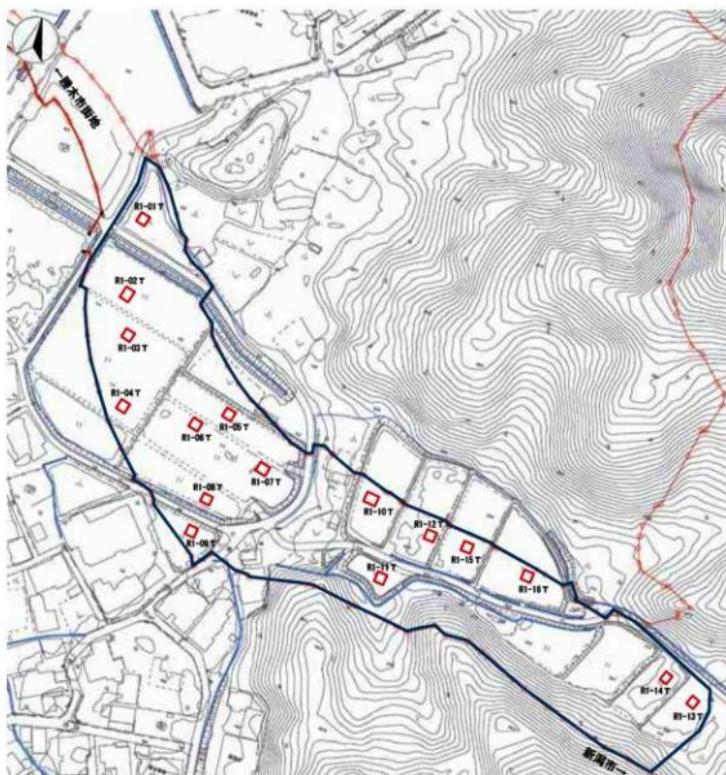
第2図 トレンチ位置図 (1:2,000)

調査の結果、遺構・遺物が検出されなかったことから、今回の対象範囲について本発掘調査は不要と判断する。なお、未買収地で試掘調査ができなかった範囲については、地形や周辺のトレーナーから同様の土層堆積状況を示すものと思われる。したがって、試掘調査は不要と判断する。

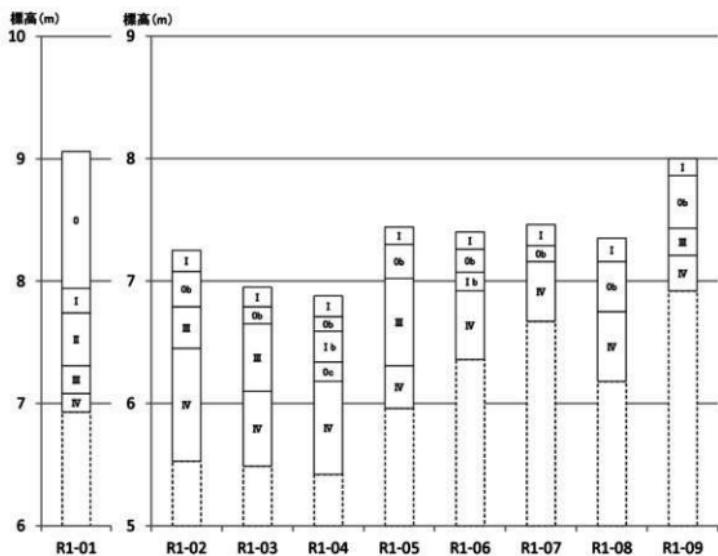
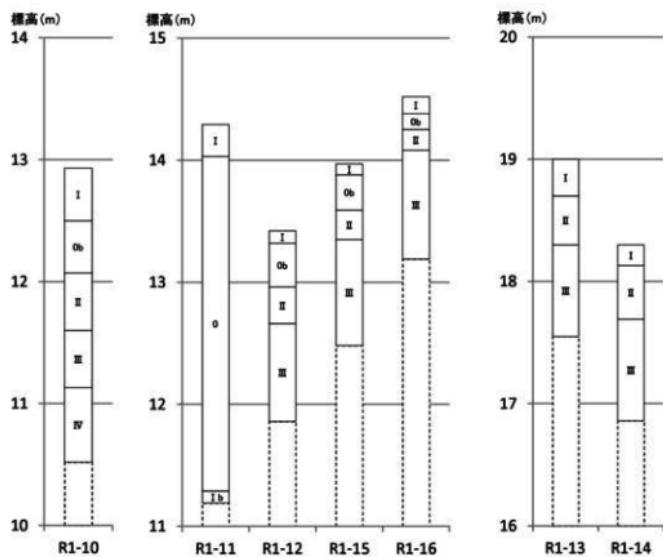
第3図 土層柱状図 (1:40)

##### 【1T~9T】

客土以外は、勝木川起源と小田沢起源の砂礫が混在する。

0層：明褐色シルト(盛土)泥岩が多く混入する。山北徳洲会病院の建設残土の搬入土。

0b層：褐色～暗褐色砂礫土(ほ場整備に伴う整地土)

0c層：暗褐色～黒褐色砂礫土(旧表土下の整地土)

I層：灰色～暗褐色シルト～砂質シルト(表土・水田耕作土) 小砂礫を多く含む。

Ib層：暗褐色シルト(旧表土)

II層：オリーブ灰色砂

III層：灰色～暗褐色粘土

IV層：灰色～褐色砂礫土

##### 【10T~16T】

客土以外は小田沢起源の砂礫(泥岩)である。

0b層：灰黄褐色碎石(ほ場整備に伴う整地碎石)

I層：褐灰色～褐色シルト(表土・水田耕作土)

Ib層：黒褐色シルト(旧表土)

II層：オリーブ灰色粘土 小砂礫を多く混入する。

III層：オリーブ灰～暗褐色砂礫土 下部には未分解植物を含む。土石流に伴う泥岩の大礫が多い。

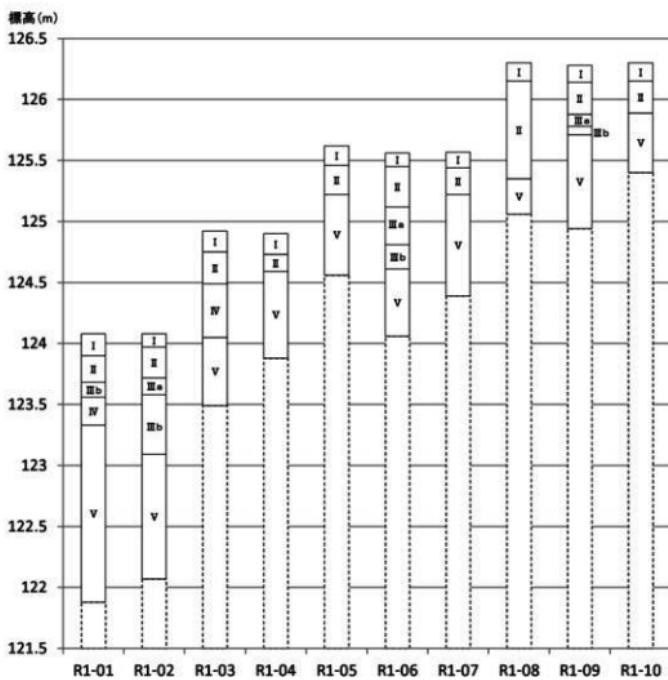
第3図 土層柱状図 (1 : 40)

- I 層：暗褐色シルト（現耕作土）
- II 層：暗褐色砂礫土（は場整備に伴う整地土）
- III a層：黒褐色シルト（旧耕作土）
- III b層：暗褐色～黒褐色砂礫土（旧耕作土下の整地土）
- IV 層：黄褐色シルト質砂
- V 層：黄褐色～褐色～暗褐色砂礫土
- IV 層・V層は米ヶ沢起源の土石流堆積物である。

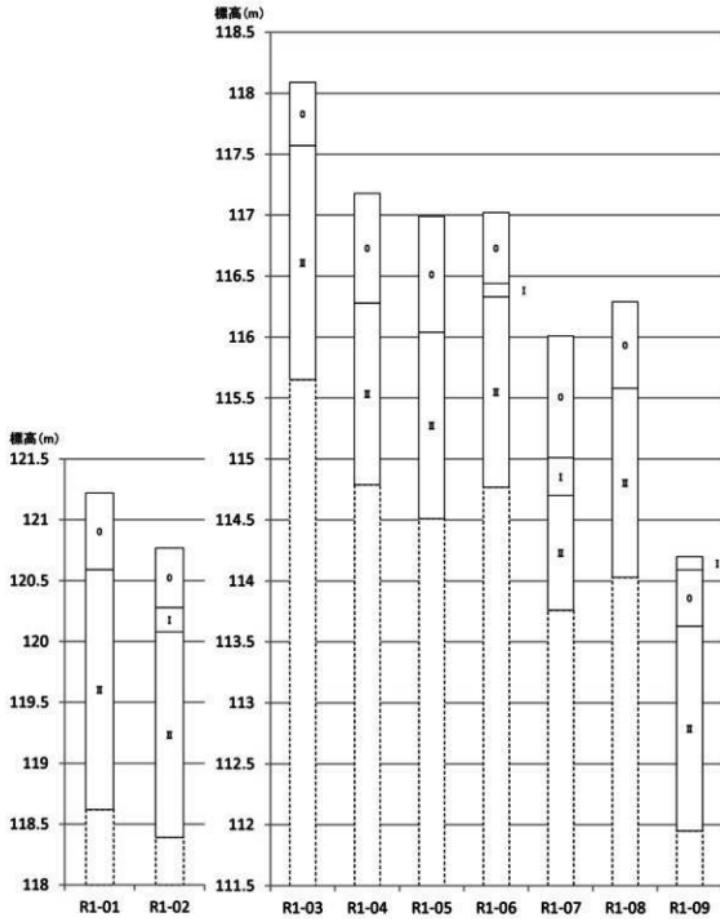
第3図 土層柱状図 (1:40)

- I 層: 暗褐色~黒褐色砂礫土(盛土)
- I 層: 黒褐色シルト(旧表土・現耕作土)
- II 層: 暗褐色~褐色~褐灰色砂礫土(土石流堆積土)

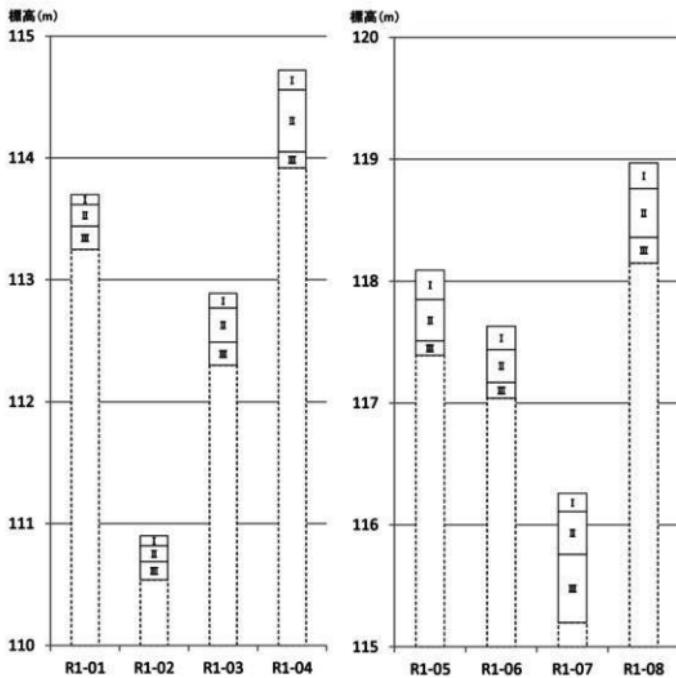
第3図 土層柱状図 (1:40)

- I 層：黒褐色シルト（表土）
- II 層：暗褐色シルト
- III 層：黄褐色～にぶい褐色シルト～砂礫土

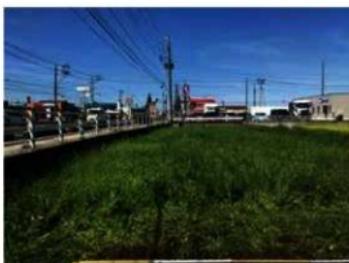
第4図 調査対象地近景 (R 1-1～10T付近 東から)

越後平野の北東部、加治川下流の沖積地に位置する。かつては低湿地や水田が広がっていたが、国道7号線沿いの商業地となり、現在は新発田市街地の北縁となっている。1.5m前後の盛土が見られるが、旧地表面の標高は5.7～6.7mほどである。

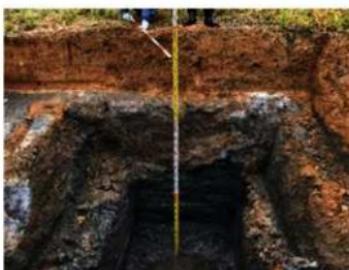
第5図 R 1-1 T トレンチ断面 (北から)

- I 層：砂・瓦礫・コンクリート片など（盛土）
  - I 層：暗褐色～暗灰色～黒色シルト（耕作土・  
旧耕作土）
  - II a 層：灰色～暗灰色シルト
  - II b 層：灰色砂
  - III a 層：暗青灰色シルト～粘土
  - III b 層：灰色砂 未分解植物を含む。
  - IV 層：暗褐色～灰色シルト～砂 未分解植物  
を多く含む。一部に湧水が見られる。
- II層以下は洪積層で水平堆積である。低湿地  
で緩やかに堆積したものと判断される。

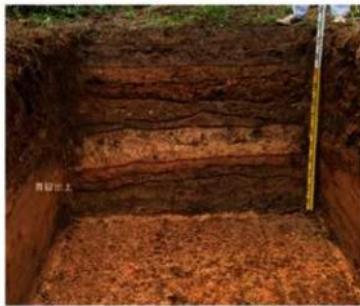
第8図 R2-6 Tトレンチ断面(南東から)

VIII 層：オリーブ灰色砂礫混じりシルト

IX 層：オリーブ灰色砂礫

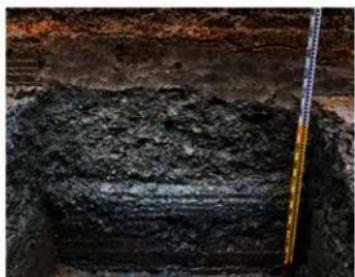
第4図 5T トレンチ断面（西から）

- I a層：表土
- I b層：造成土
- I c層：旧表土
- II 層：灰色疊混じりシルト
- III 層：緑灰色疊混じり粗砂
- IV 層：灰白色粘質シルト
- V 層：黒褐色泥炭
- VI 層：灰色疊混じり粗砂

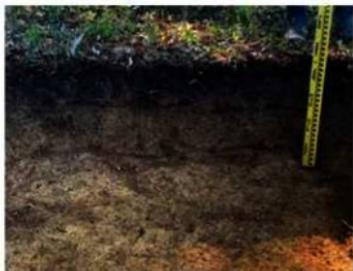
第4図 1T トレンチ断面（北から）

調査対象地は山地の頂部の平坦面に当たり、土層の堆積は薄い。

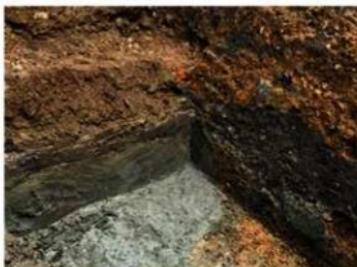
第4図 1Tトレンチ断面 (南東から)

1か所のトレンチを設定して試掘調査を行った。  
造成による土地改变が著しく、厚く盛土されていた。

- I 層：造成土
- II 層：暗褐色シルト（旧表土）
- III 層：オリーブ灰色細砂

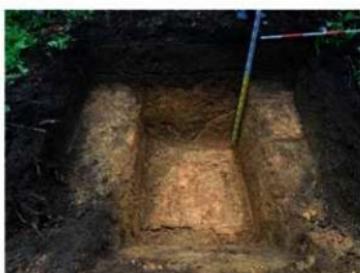
第4図 1Tトレンチ全量 (北東から)

各トレンチとも、同様の堆積状況が確認された。  
土壤化したV層の上下には風化花崗岩(真砂土)の再堆積物が確認され、数回、土石流に覆われたことがわかる。

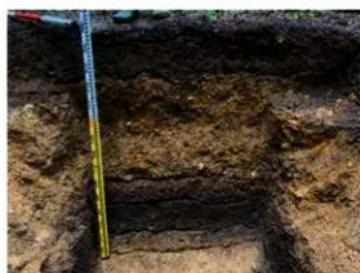
第5図 10Tトレンチ断面 (南東から)

- I 層：表土(腐植土)
- II 層：暗褐色シルト(腐植土)
- III 層：にぶい黄褐色疊混じり粗砂(真砂土)
- IV 層：暗赤褐色粗砂(真砂土)
- V 層：黒褐色シルト
- VI 層：黄褐色砂疊(真砂土)
- VII 層：黄褐色シルト
- VIII 層：明黄褐色砂疊(段丘疊層)

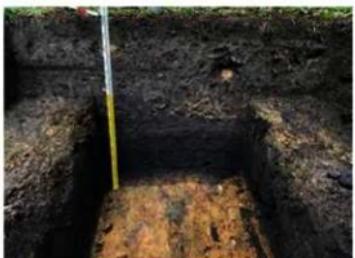
第7図 3Tトレンチ断面(北から)

- I a層：表土
- I b層：造成土
- I c層：旧表土
- II 層：暗褐色シルト（土壤化）
- III a層：黒褐色シルト（土壤化）
- III b層：黒色シルト（土壤化）
- III c層：黒褐色シルト（土壤化）
- IV 層：暗褐色砂質シルト
- V 層：明黄褐色シルト（段丘堆積物）
- VI 層：にぶい黄褐色砂礫（段丘堆積物）
- VII 層：黄褐色砂礫（段丘堆積物）

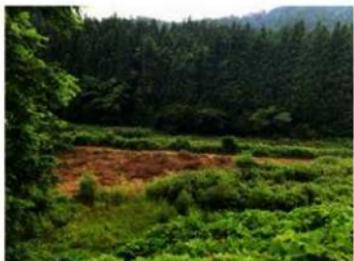
第11図 調査対象地(河川低地)近景（東から）

9か所のトレンチを設定して試掘調査を行った。調査対象地は、段丘上と南側と北側に広がる河川低地である。段丘上と河川低地では12mほどの比高差があり、堆積環境が異なる。段丘上では土壤化したシルト、低地では河川堆積物が認められた。

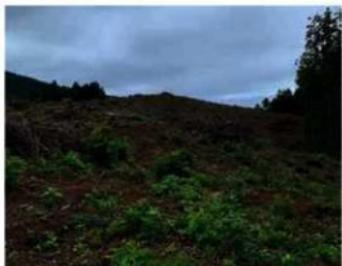
第4図 調査対象地近景（北側頂部 南から）

21か所のトレンチを設定して試掘調査を行った。丘陵頂部の調査であるため、平坦部を中心に浅く長いトレンチを設定した。北側頂部の6T付近で縄文土器1点を採取したことから、その周辺は重点的に調査した。

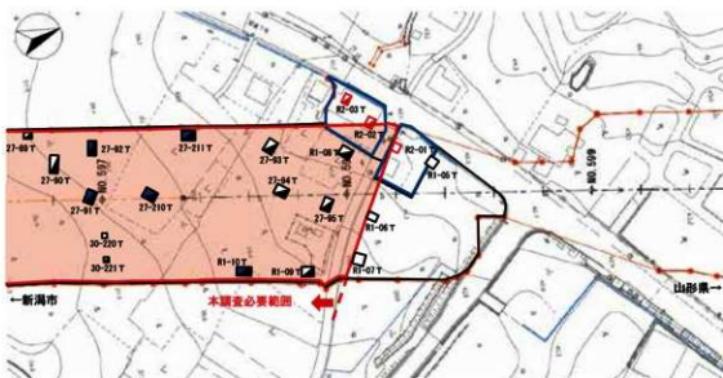
第2図 トレンチ位置図 (1:2,000)

調査の結果、縄文時代後期の遺物が出土したものの少數で、遺構は確認されなかった。このことから、今回の調査対象地は上野遺跡の縁辺に当たり、北側及び西側に遺跡は広がらないと判断した。これまでの試掘確認調査結果及び現在行われている本発掘調査の状況を踏まえ、第2図に示した範囲を本発掘調査の対象とする。

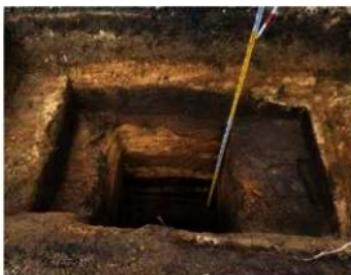
第5図 R2-2T トレンチ断面（南西から）

遺構は検出されなかった。2TのⅢb層上面で柱穴状のプランを確認したため断ち割り調査を行ったが、明瞭な掘り込みを確認できず、遺構と判断しなかった。

遺物は、2TのⅢa層から縄文時代後期の土器3点が出土した。本発掘調査範囲で確認されている縄文時代後期の遺物包含層に対応すると考えられる。今回の調査対象範囲に、遺物包含層の広がりを確認したが出土量は少なく、上野遺跡の縁辺に相当すると判断した。

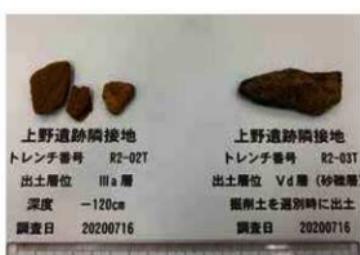
第8図 R2-2 T・3 T出土遺物

なお、3Tの砂礫層からも縄文土器が出土したが、土石流堆積物に含まれるものである。土器表面の摩滅が著しく、二次堆積物と判断した。

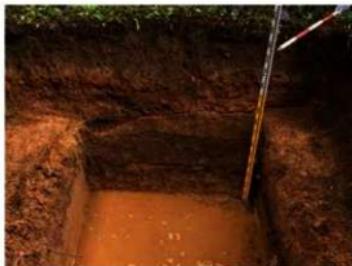
第5図 R2-1 T トレンチ断面（北東から）

2か所のトレンチを設定して試掘調査を行った。調査対象地が谷底平野に面することから、洪水性堆積物が堆積物の中心である(II・IV～VII層)。また、西側の山地から到達した風化花崗岩に由来する土石流堆積物が、山地側の1Tで認められた(III層)。

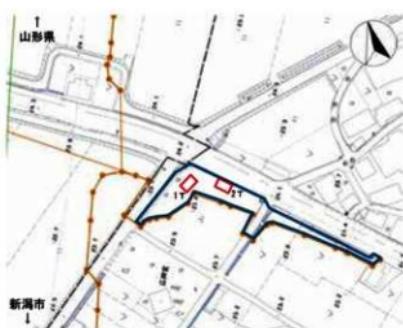
第2図 トレンチ位置図 (1:2,000)

2か所のトレンチを設定して試掘調査を行った。現在の川端集落の延長線上に、自然堤防を構成するVII層を検出し、それを覆う洪水性の堆積物を確認した。

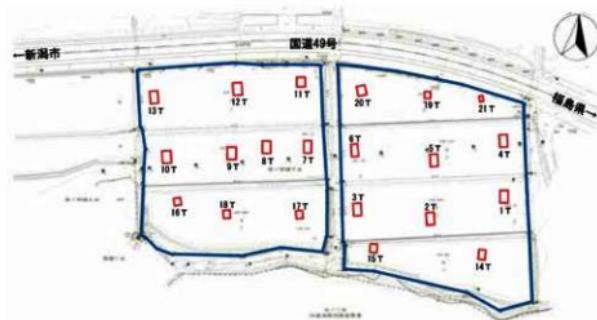
第2図 トレンチ位置図 (1:2000)

21か所のトレンチを設定して試掘調査を行った。  
調査対象地は、大幅な切土・盛土により平坦面が造成されており、段丘を形成する砂疊層(V層)の上位に、泥炭質シルトと洪水性の堆積物が互層をなしていた。

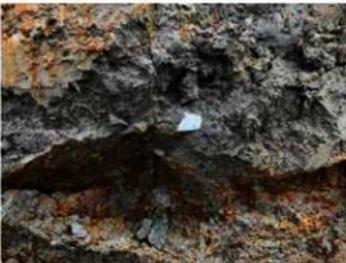
第11図 6TⅡ層から出土した現代の白磁（西から）

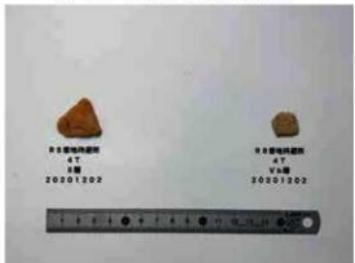
第12図 出土遺物（1T・2T・3T）

調査の結果、古代の遺物が出土したが小片が少数含まれるのみであり、遺構は検出されなかった。このことから、今回の調査対象範囲については、本発掘調査不要と判断する。
