城山公園整備事業に伴う
県史跡 浜田城跡発掘調査報告書

2020年3月
島根県 浜田市教育委員会

1. 本書は、平成 28 年度～平成 30 年度において浜田市教育委員会が実施した城山公園整備事業にかかる発掘調査報告書である。

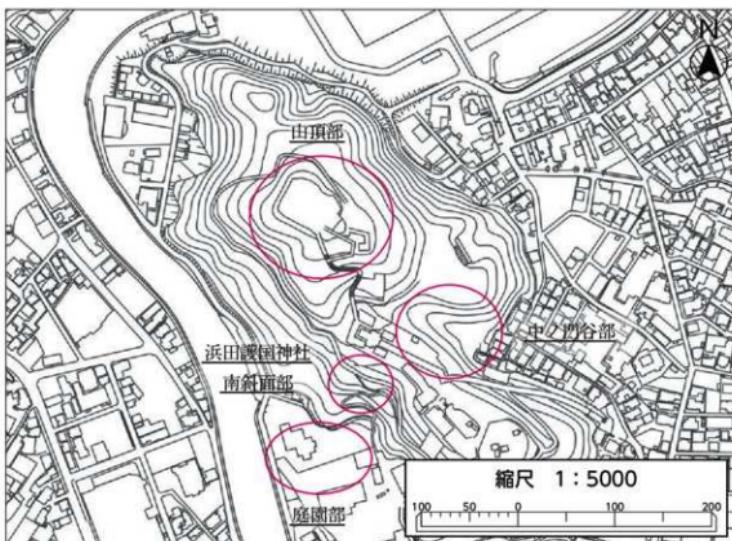
第5図 発掘調査エリア設定図

城山公園整備は、浜田城跡内の各地点で実施されることから、便宜上、発掘調査地点を山頂部、中ノ門谷部、浜田護国神社南斜面部、庭園部エリアの4つに区分した。また、各エリア内でのトレントンチ設定にあたっては、整備工事が及ぶ箇所に設定した。

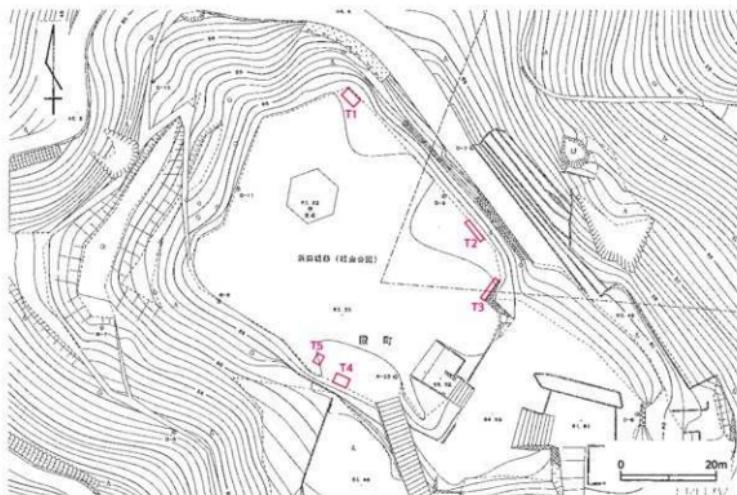
第6図 本丸部トレンチ配置図 (S=1/1,000)

本丸には、三重櫓・玉蔵・六間長屋・一ノ門の建物が存在していたが、今回のトレンチ設置箇所は、これらの建物付近ではなく、本丸縁部を巡る土塀があった箇所となる。

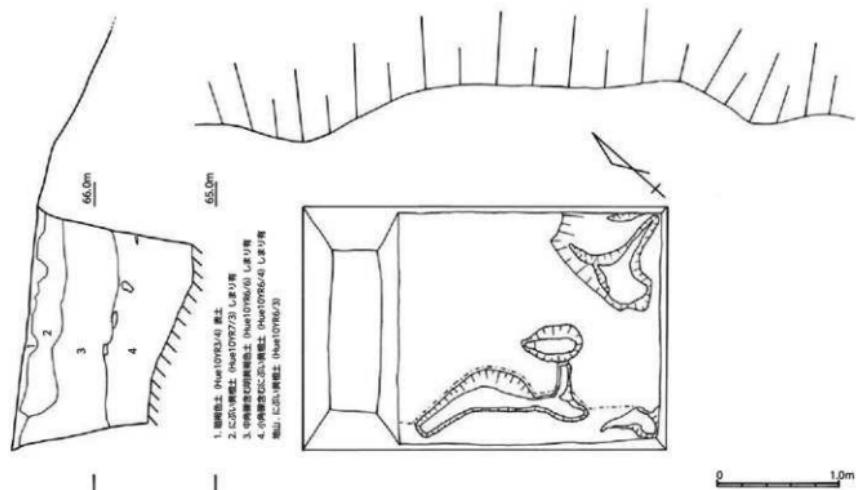
第7図 本丸トレント1 平面図・土層図 (S=1/40)

地表面の標高は66.5～66.7mで、北東方向に向かってさがる。地山は、南西側で65.6m、北東側では65.2mで検出している。表土から3層までは、近世の瓦とともに、石見焼と思われる近代以降の遺物が出土し、近代以後に手が加えられている。標高66.9m付近に4層上面があり、造成土と思われるが、4層からは小破片の瓦4点のみの出土であり。時期は不明である。また遺構は検出されなかった。

本丸部では5箇所のトレンチを設定して調査を実施したが、想定された土壙に関する遺構は検出されなかった。トレンチ1とトレンチ2は調査区設置箇所が本丸縁より内側に入った箇所であったが、表土から0.7m程度は近代以降の改変を受けていることを確認した。トレンチ1に関しては、造成土と考えられる4層から、近世の瓦のみが4点出土した。どれも小破片で時期決定はできないが、4層に近代以降の遺物が含まれないのであれば、本丸に瓦が葺かれた後に造成されたことになり、江戸時代における本丸の改変も視野に入る必要がある。今回は狭い調査区であり、断定はできないため、今後の課題となる。トレンチ3に関しては、表土から30cm程度下で裏込を検出し、裏込以上は近代以降の改変を受けていることを確認した。トレンチ4とトレンチ5では、標高約67.0mに近世の整地土となる3層上面を検出したが、土壙に関わる遺構は検出されなかった。

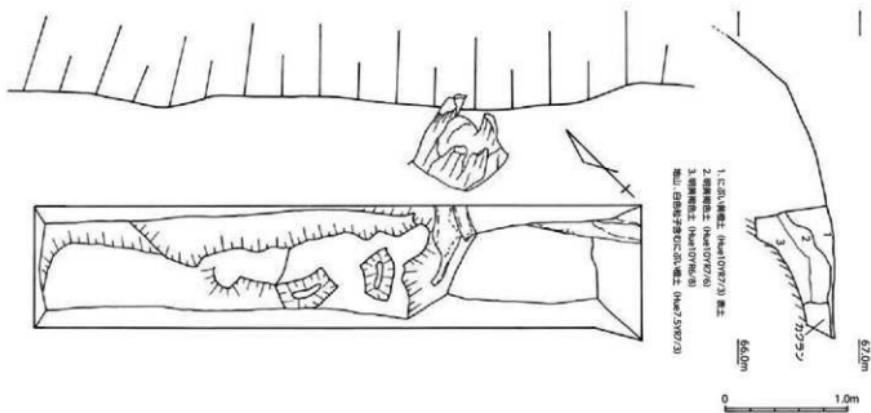
第8図 本丸トレント2 平面図・土層図 (S=1/40)

地表面の標高は66.8m程度で、北東方向に向かってさがる。地山は66.5～66.8mで確認された。表土から地山直上の3層までガラスなどが出土し、近代以降の改変を受けている。また遺構は確認されなかった。

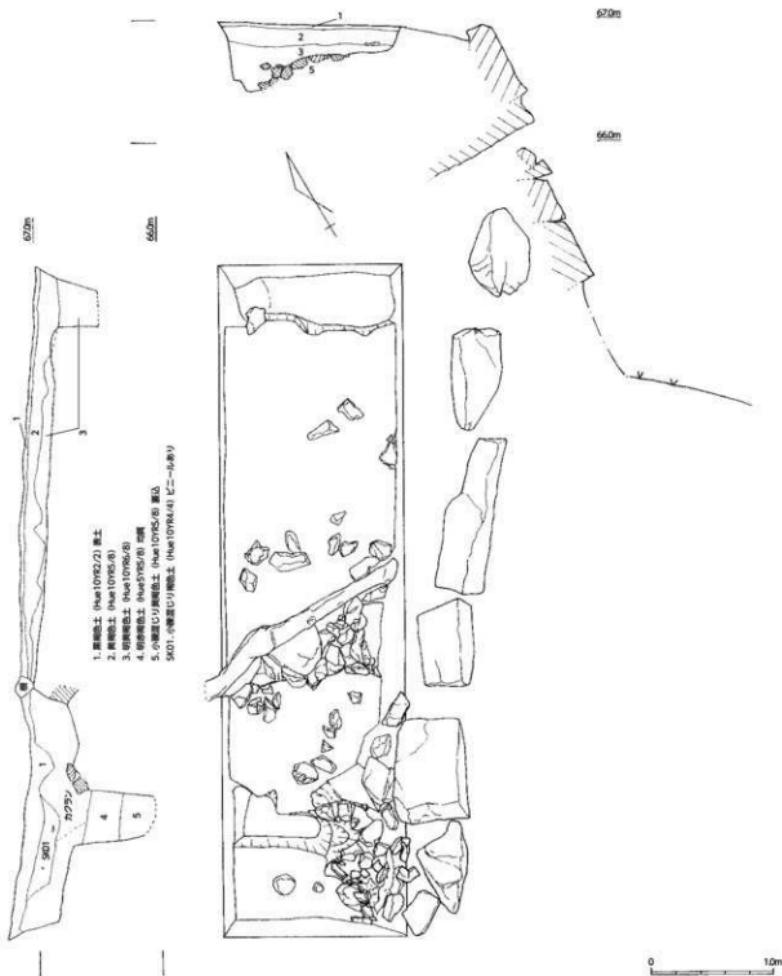
第9図 本丸トレント3 平面図・土層図 (S=1/40)

トレント北側では、3層下に小砾を含む黄褐色土が堆積し、石垣の裏込と判断できる。

また地山検出を目的にトレント南側を掘り下げた。本来であれば、攪乱を受けていないトレント北側を掘り下げるべきではあるが、石垣の北側は孕みが大きく、また天端石もずれていることから、安全性を考慮して、南側において深い掘り下げを実施した。

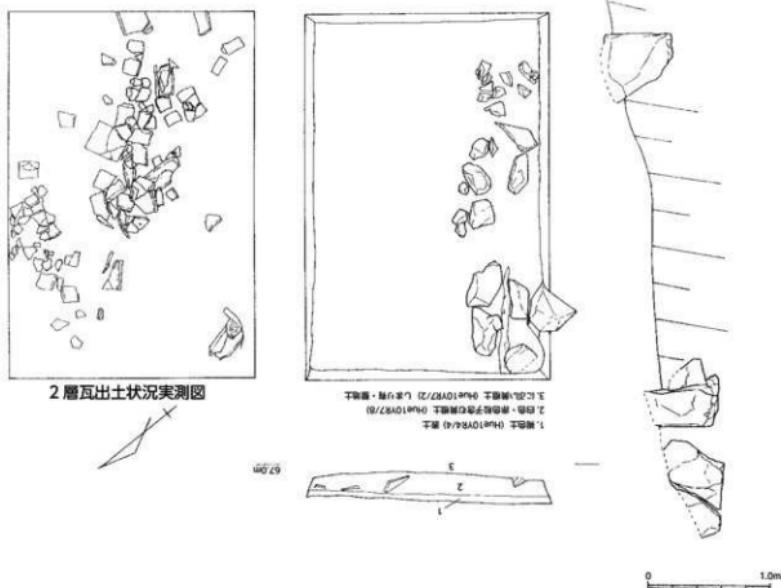
第10図 本丸トレーンチ4 平面図・土層図 (S=1/40)

なお、3層以下からは遺物は出土せず、近世の造成土と思われる。

- 1.褐色土 (Hue10YR4/4) 良土
- 2.白色・赤色粘子きじ萬能土 (Hue10YR7/6)
- 3.にじく萬能土 (Hue10YR7/2) しまり有・整地土
- 4.白色粘子きじ萬能土 (Hue10YR6/6) しまり有・整地土
地山にじく萬能土 (Hue10YR7/4) 均質

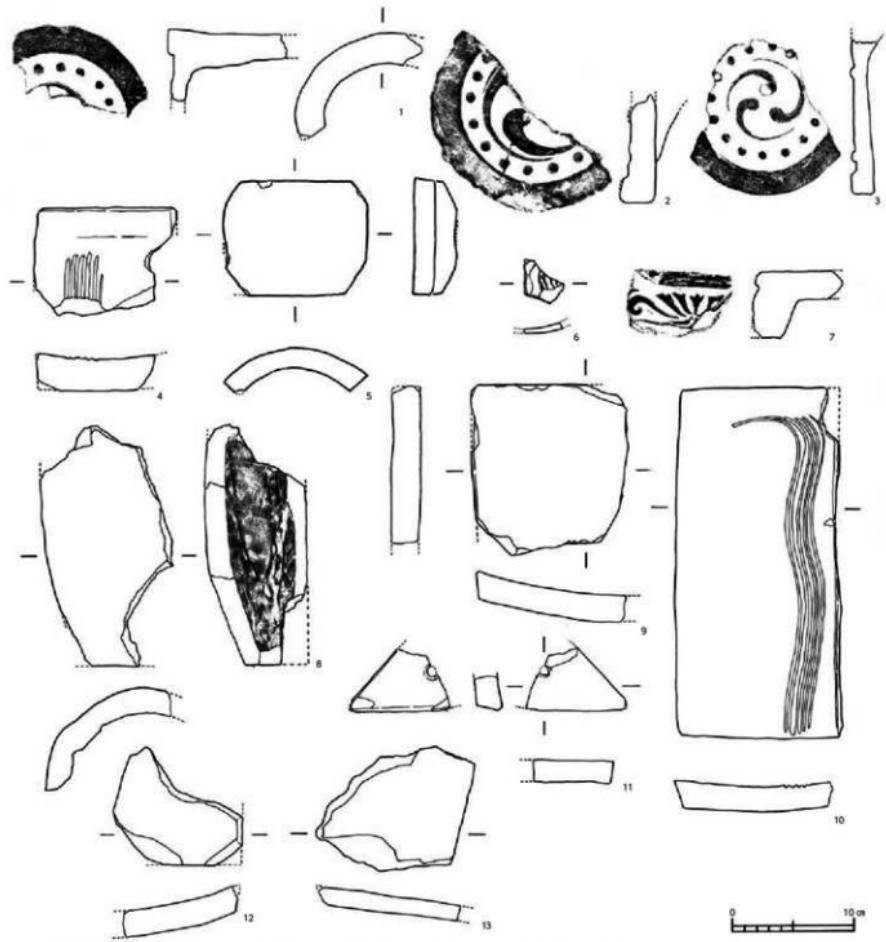
第12図 本丸トレーンチ1 出土遺物実測図 ($S=1/4$)

第12図は本丸トレンチ1出土遺物。1は1層出土の軒丸瓦A-3類B(軒瓦の分類は第5章参照)。焼成はやや悪く、胎土には1~2mm程度の長石を含む。瓦頭部上部にやや反りを持つ。2~6は2層出土。2は軒丸瓦A-3類A。筋状の范傷が確認できる。焼成は不良で、胎土には1~2mm程度の長石を含む。3は軒丸瓦A-3類B。瓦当上部は文様区に沿って剥離し、上部にはカキヤブリが確認される。焼成・胎土は1と同様である。4は熨斗瓦。6条1単位の熨斗目がつく。焼成は不良、胎土は粗く5mm程度の白色粒子を含む。厚さは2.6cmあり、他の熨斗瓦に比べると厚手である。5は輪違い。焼成は良く、胎土も密。四隅を切っている。凹面はナデ調整がなされるが、コビキBの痕跡が見える。6は陶器。器種は皿か。外面は露胎、内面は緑釉などで波状模様が描かれている。7~10は3層出土。7は軒平瓦上向五葉文B類A。中心飾りの側葉が直線気味に開く。焼成は普通で、胎土はやや粗く1mm程度の長石が含まれる。8は丸瓦。先端部に向って下がるように歪み、凹面先端の面取りも粗雑な印象を受ける。焼成はよく銀化している。胎土はやや粗く、1~3mm程度の長石を含む。9は平瓦。焼成は普通で胎土は密。厚さは2.5cmあり、やや厚手である。10は割削斗瓦。5条1単位の熨斗目がつく。長さ28.8cm、幅13.0cm、厚さ2.1cmを測る。焼成はやや悪く、胎土には1~2mm程度の長石が含まれる。裏面の剥離部分には、植物痕が確認される。11は器種不明瓦。直径1cmの円孔がある。焼成は普通で、胎土は密である。12・13は4層出土の平瓦。12の焼成はやや悪く、胎土には1~2mm程度の長石を含む。13の焼成は普通で、胎土は密であるが、凹凸の両器面には微細な長石や雲母等が多くあり、きらきらと光る。

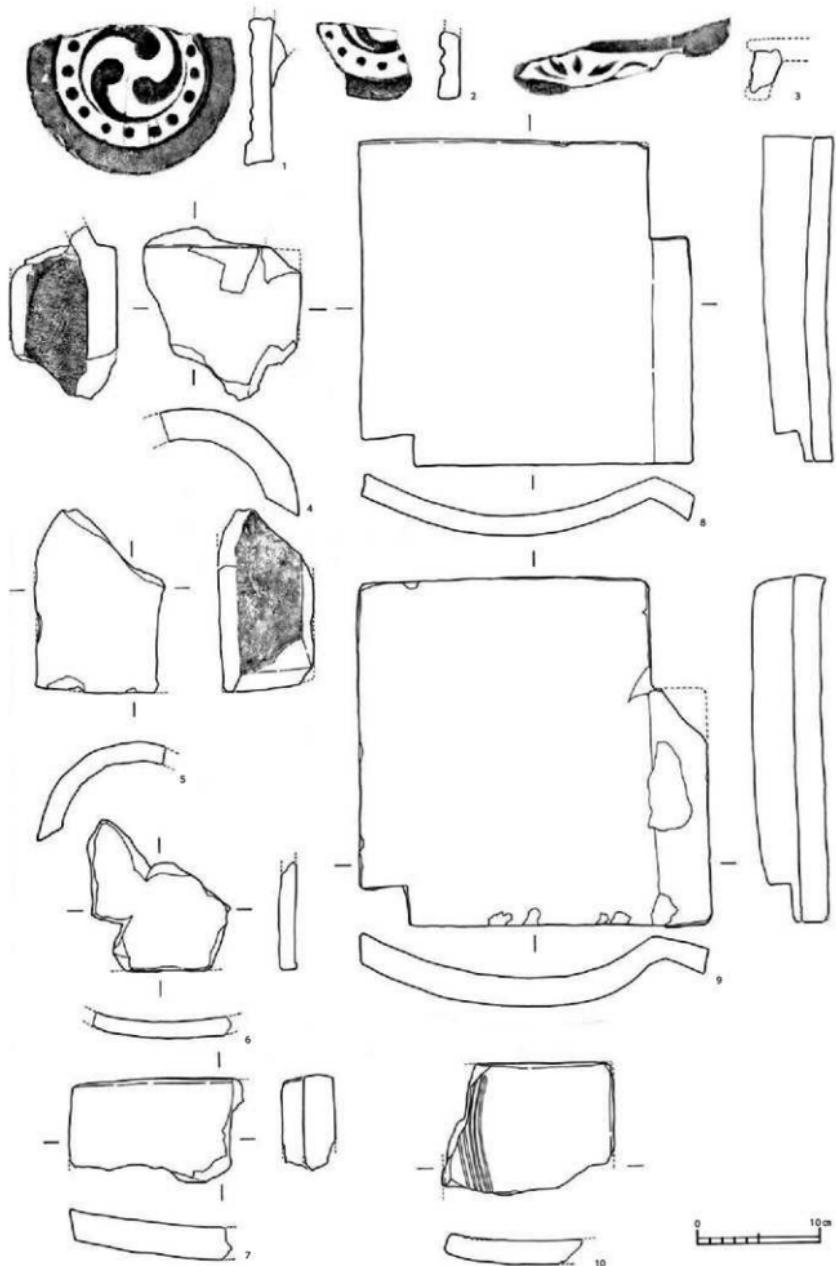
第14図 本丸トレンチ3 出土遺物実測図1 (S=1/4)

第14・15図は本丸トレンチ3出土遺物。第14図1~10は2層出土遺物。1は軒丸瓦A-3類A。焼成は不良、胎土はやや粗く5mm程度の長石を含む。瓦面に劣化が見られ、珠文は潰れ気味で范傷も多く見られる。2は軒丸瓦A-3類C。焼成はやや不良、胎土は密である。3は上向三葉文の軒平瓦。残存状態は悪く、形式分類は不可。焼成はやや不良で、胎土は粗く5mm程度の長石が含まれる。4は丸瓦。焼成はよく、胎土は密であるが、1~2mm程度の長石が見られる。凸面はミガキにより仕上げられているが、一次調整として格子タタキ痕が確認できる。凹面は未調整でコビキBが見られる。5も丸瓦。焼成は普通で胎土も密である。凸面は縦ミガキ、凹面は未調整。6は平瓦。焼成は普通で、胎土はやや粗く5mm程度の長石が見られる。厚さが1.4cmと薄手。7も平瓦。焼成はやや悪く、胎土もやや粗い。厚さは2.6cmあり厚手である。8・9は左棟瓦。8の方が法量も小さく、薄い。10は熨斗瓦。5条1単位の熨斗目がつく。焼成はやや悪く、胎土は密だが1~2mm程度の長石が見られる。第15図1は2層出土の割削斗瓦。6条1単位の熨斗目を交差させる。焼成はよく、胎土も密である。2~3は3層出土遺物。2は丸瓦で、焼成は普通、胎土はやや粗く1~4mm程度の長石を含む。凸面は縦ミガキにより仕上げられるが、一次調整の格子タタキ痕が確認できる。凹面は未調整で、吊紐痕がある。3は左棟瓦。4は熨斗瓦で、焼成はやや悪く、胎土もやや粗い。

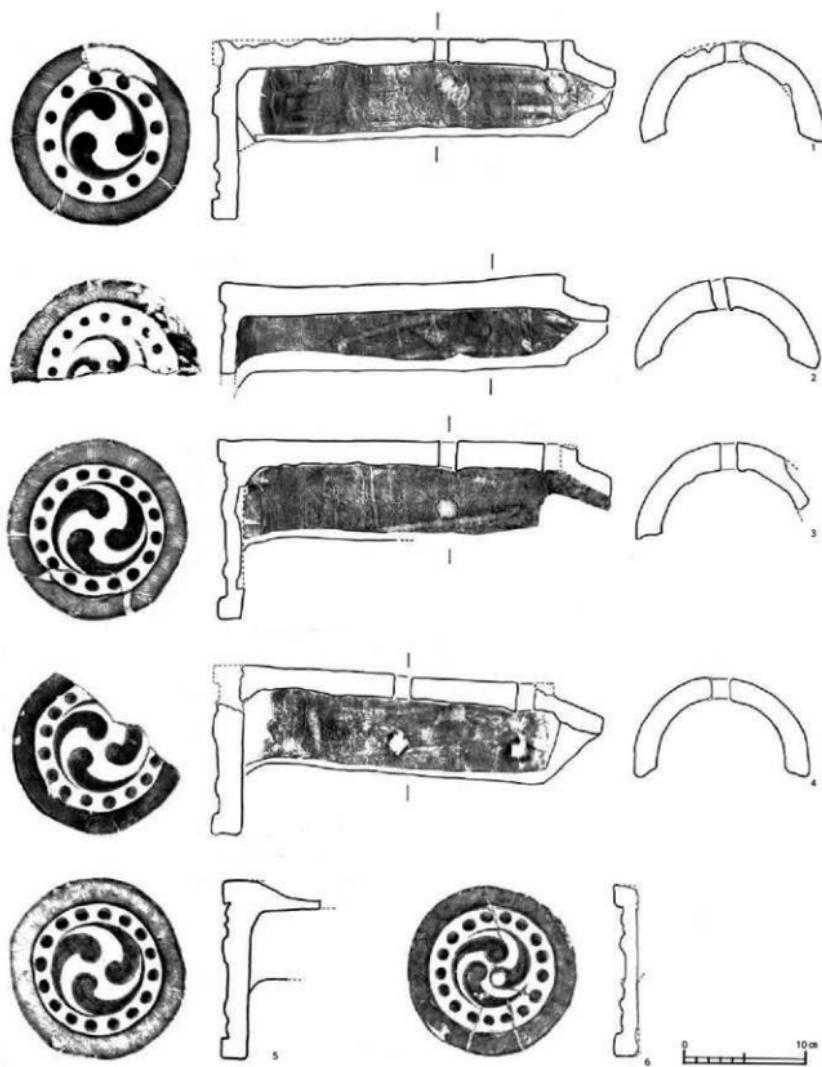
第16図 本丸トレーンチ4 出土遺物実測図1 (S=1/4)

第16～19図は本丸トレレンチ4の2層出土遺物。第16図1～6は軒丸瓦。1はA-2類C。焼成は良く、胎土も密。瓦当にはキラコが確認され、瓦頭部と丸瓦部は水平に接合される。釘孔は2箇所にある。凸面は縦ミガキ後横ナデ、凹面は後側に棒タタキが見られる。2はA-3類B。焼成はやや悪く、胎土は粗く5mm程度の長石が含まれる。瓦頭部上面にやや反りを持つ。凸面は縦ミガキ、凹面は未調整で細い吊紐痕とコビキBが見える。釘孔は1箇所のみ。3・4はA-3類F。焼成は良く、胎土も密。凸面は縦ミガキ、凹面の後側は幅3cm程度の板状工具による縦方向のナデが見られ、前側は未調整でコビキB痕が見える。釘孔は2箇所にある。5もA-3類F。焼成は良く、胎土も密。瓦当にはキラコが確認できる。6はA-4類A。焼成は良く、胎土も密。瓦当裏面上半にカキヤブリがある。

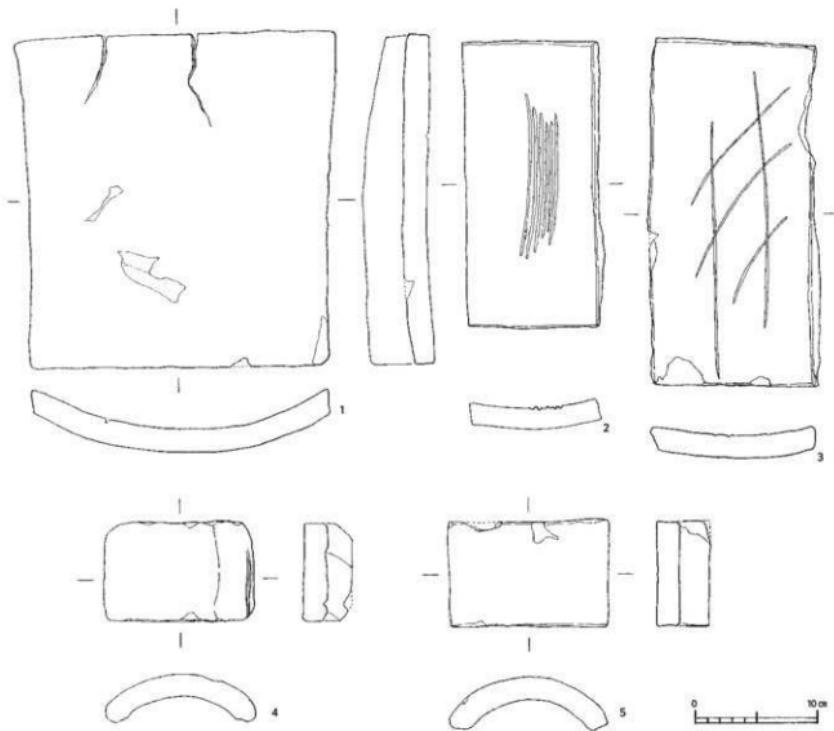
第19図 本丸トレント4 出土遺物実測図4 (S=1/4)

第19図1も平瓦。焼成はよく、胎土も密である。凸面は未調整と思われ、凹面の周囲は四辺に沿ったナデ、中央部は不定方向のナデで仕上げられている。2・3は割熨斗瓦。2は6条1単位の熨斗目が入り、長さ23.5cm、幅10.6cm。焼成は良く、胎土も密である。3はヘラ状工具で長軸方向に2条、短軸方向に3条の熨斗目が入り、長さ27.4cm、幅13.5cm。焼成は良く、胎土も密。4・5は輪違い。4の

焼成はやや悪く、胎土もやや粗い。凸面調整は風化により不明、凹面の周縁は面取りをしているが、中央は未調整で吊紐痕が確認できる。四隅を切っている。5の焼成は良く、胎土も密である。凸面はナデ、凹面は未調整でコビキBが見える。四隅も切らずに、丸瓦を輪切りにしたような形状である。

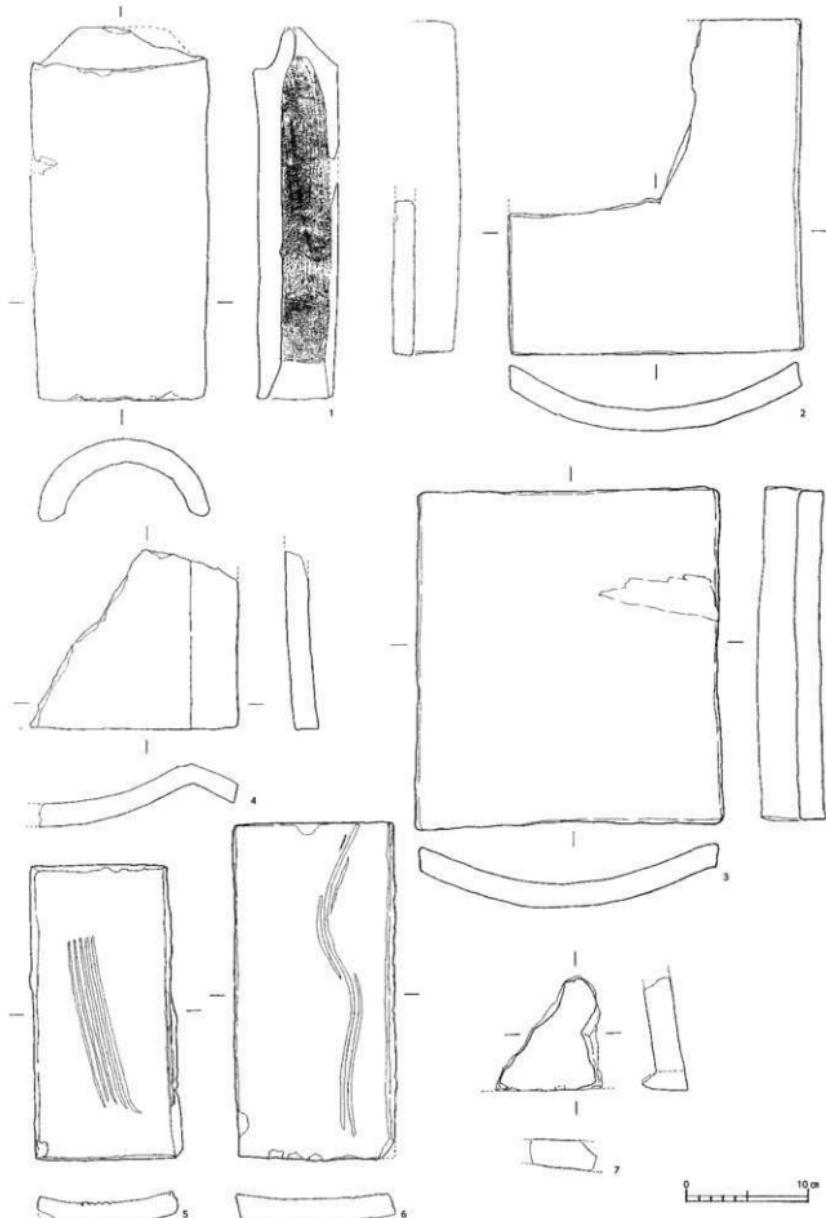
第21図 本丸トレンチ5 出土遺物実測図2 (S=1/4)

第21図1も丸瓦。焼成は良く、胎土はやや粗く5mm程度の長石も含む。凸面調整は継ミガキ、凹面は未調整でコビキBと吊紐痕が見える。側面観はやや反りをもつ。2・3は平瓦。2・3ともに焼成は良く、胎土も密。凸面は未調整、凹面の周縁は四辺に沿ったナデ、中央部は不定方向のナデがなされている。4は左棟瓦。焼成は普通で胎土は密である。5・6は割熨斗瓦。5は5条1単位の熨斗目。

焼成は良く、胎土も密である。6は3条1単位の熨斗目と思われるが、熨斗目は浅く、ところどころで途切れている。焼成は良く、胎土も密である。7は器種不明瓦。厚さ2.3cmの板状の瓦に、箱式状に側面を接合させている。焼成はやや悪く、胎土もやや粗く2mm以下の長石を含む。

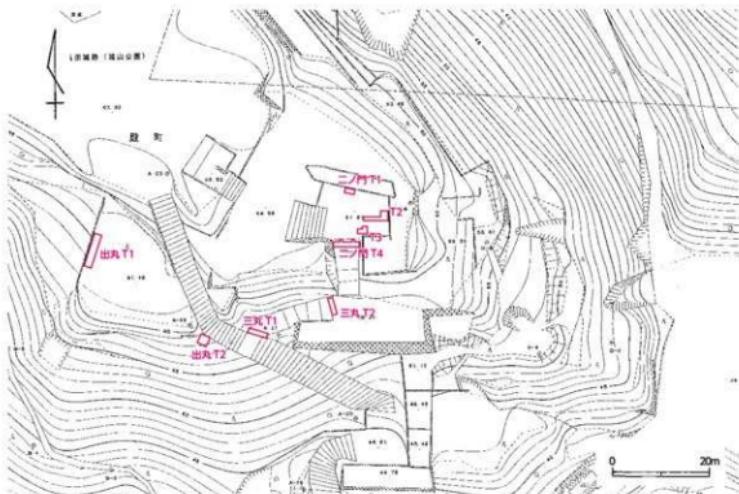
第22図 ニノ門・三丸・出丸トレンチ配置図 ($S = 1/1,000$)

三丸は二ノ門へ至る通路となるが、浜田城跡には精確な城内の平面図がないため、江戸時代の通路に階段があったかは不明である。二ノ門に関しては、「濱田御城内外浦町惣間数書付」に「一 二ノ門 長サ二十九間 幅サ二間三間四間<四間は四方か> 門見附外形石垣高サ二間半 所ニヨリ壹間半」とあり、ほとんどの絵図に入母屋造りの渡門の形式で描かれている。

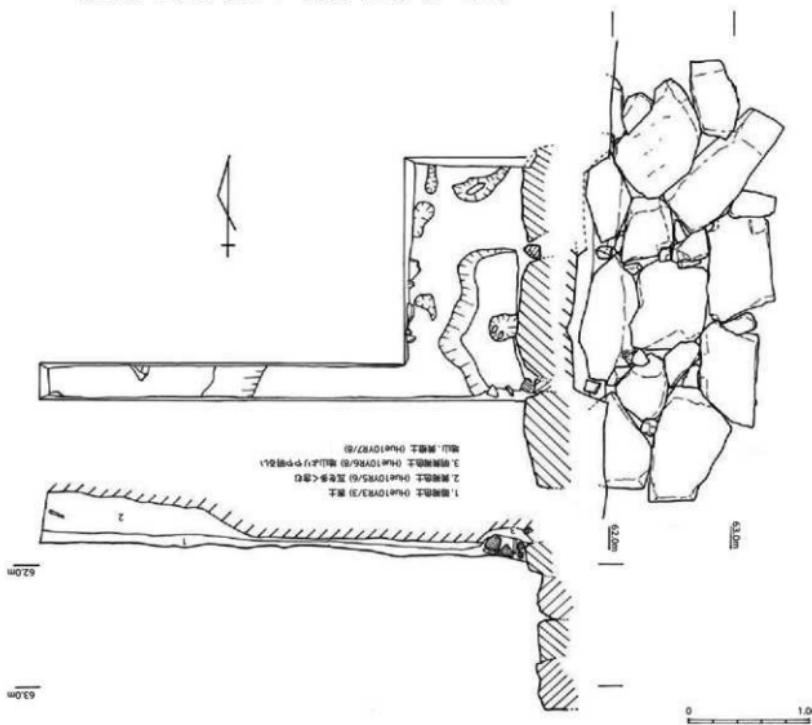
第24図 ニノ門トレンチ2 平面図・土層図 ($S = 1/40$)

二ノ門外形内の東側石垣裾部にあたり、長辺（南北）2m × 短辺（東西）1mの調査区を設定した。その後、二ノ門トレンチ1で確認された地山の落ち込みの延長を確認するため、トレンチ南側に3m × 0.3mのサブトレンチを追加した。石垣裾部に関しては、表土下25cm程度で地山である風化礫層が確認された。二ノ門トレンチ1で確認されたような明確な根石は確認されなかったが、石垣から50cm程度離れた地点から、地山をわずかに掘り込み築石を積み上げている。石垣から離れた場所は、表土下に瓦を多く含む2層（黄褐色土）が堆積し、地山は西側に向って下がっていく。

二ノ門外形内においては、地形による石垣基部の違いが確認できた。岩盤や地山など強固な地盤に石垣を築く場合は小さな根石を噛ませるか（二ノ門T1）、もしくは地山に少し根切りを入れた後に築石を積み上げている（二ノ門T2）。一方で、谷地形に石垣を築く場合は、地山を根切りした後に捨石を入れ、中型の根石を置いた後に築石を積み上げている（二ノ門T3）。浜田城の縄張りを考える際に、外形内は平坦とする志向が読み取れる。また、二ノ門T4においては、浜田城跡では初めてとなる城門遺構が検出された。検出した遺構は、礎石2基、敷石、階段、排水溝である。検出した礎石は、背後にすぐ階段があることから、裏側の礎石列であり、礎石間の距離はちょうど3間（5.4m）離れている。文献史料において、二ノ門は奥行2間、幅3間と記載されており、文献と符合する結果が得られた。一方で、前側の礎石については、裏側の礎石列と同レベルであったとすれば、石垣沿いの礎石は残存している可能性はあるが、中央の礎石はすでに削平を受けていると思われる。また、二ノ門T4では、慶応2年（1866）の第二次幕長戦争時における浜田城落城時の焼土層が検出された。浜田城下町遺跡（殿町79番地47）などでは確認されていたが、城山においては初検出となった。焼土層包含遺物の瓦は焼しが剥落し赤褐色を呈し、陶器は器面の釉薬による平滑さがなくなりざらついている。またこの陶器は、浜田川河口に立地する動木窯製品であることも確認された。西側礎石上には炭化柱痕が遺存しており、自焼退城の状況を如実に物語っている。

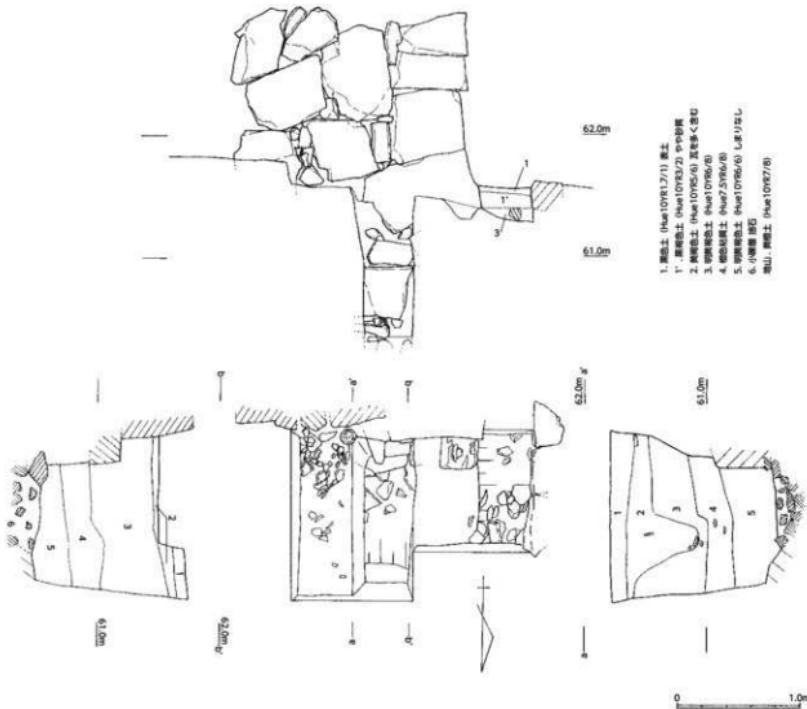
第25図 二ノ門トレントンチ3 平面図・土層図 (S = 1/40)

二ノ門外形内の南側石垣裾基部にあたり、長辺（東西）2m × 短辺（南北）1mの調査区を設定した。その後、地山を確認するため、トレントンチ北側に1m × 0.4mのサブトレントンチを追加した。石垣裾部では、二ノ門トレントンチ1・トレントンチ2とは異なり、表土下すぐには地山は検出されず、地表下1.3m程度で確認された。地山のレベルは二ノ門トレントンチ1及びトレントンチ2と比べ1.3m程度低いため、石垣を築くためには造成が必要となり、小角礫による捨石を入れた後に根石を据え、築石を積み上げている。捨石直上の5層から3層は造成土と考えられるが、4層（橙色粘質土）及び3層（明黄褐色土）からは瓦の細片が出土しており、近世のいくつかの段階で石垣の修理が行われている可能性がある。表土下の2層は二ノ門トレントンチ1及びトレントンチ2でも確認された瓦を多く含む黄褐色土が堆積する。

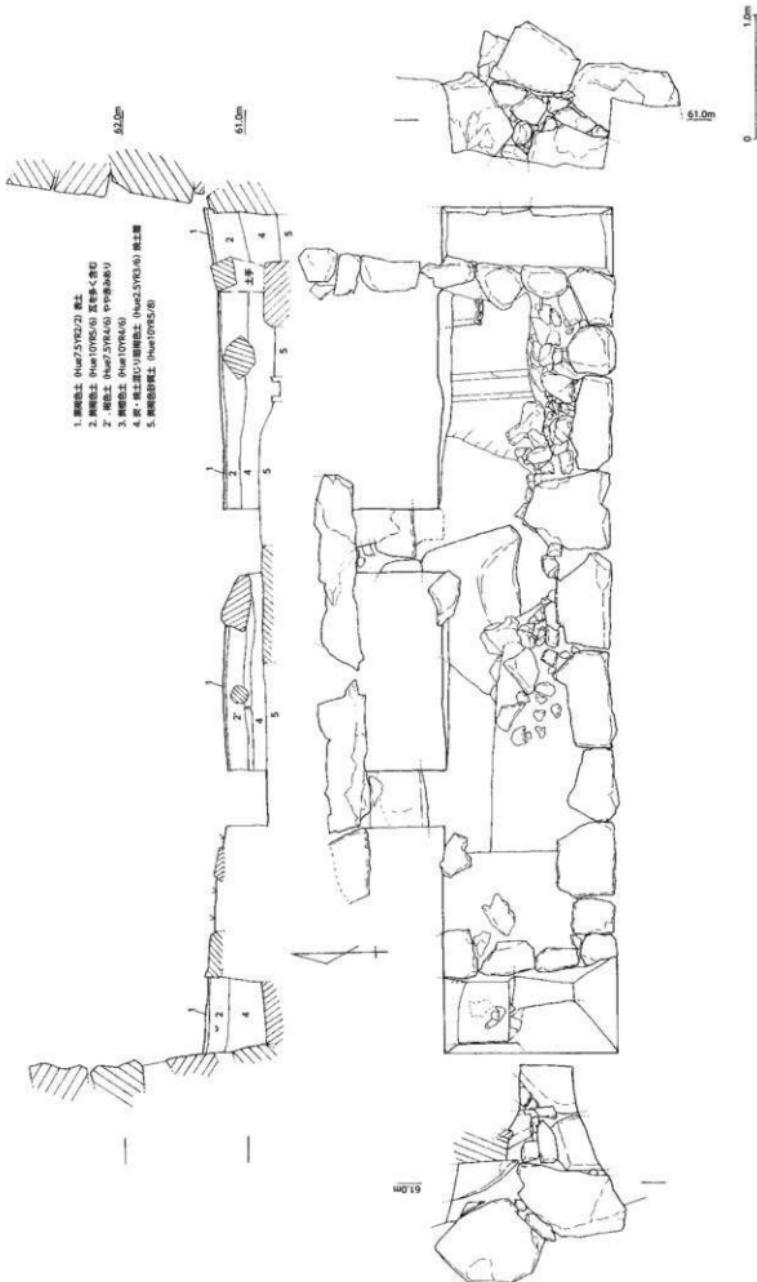
第26図 ニノ門トレーンチ4 平面図・土層図 (S = 1/40)

二ノ門が設置されていた石垣間に長辺（東西）6m × 短辺（南北）1.4mの調査区を設定した。その後、段石遺構が確認されたため、トレントンチ北側に0.7m × 0.4mのサブトレントンチを2箇所追加した。表土下に小・中疊・瓦を含む黄褐色土（2層）が堆積し、トレントンチ西側の一部に黄褐色土（3層）が見られる。これらの下層には炭・被熱瓦・被熱陶器を含む焼土層（4層）が堆積する。4層出土の陶器の年代は19世紀後半にあたるため、第二次幕末戦争の浜田城落城時に被熱したものと

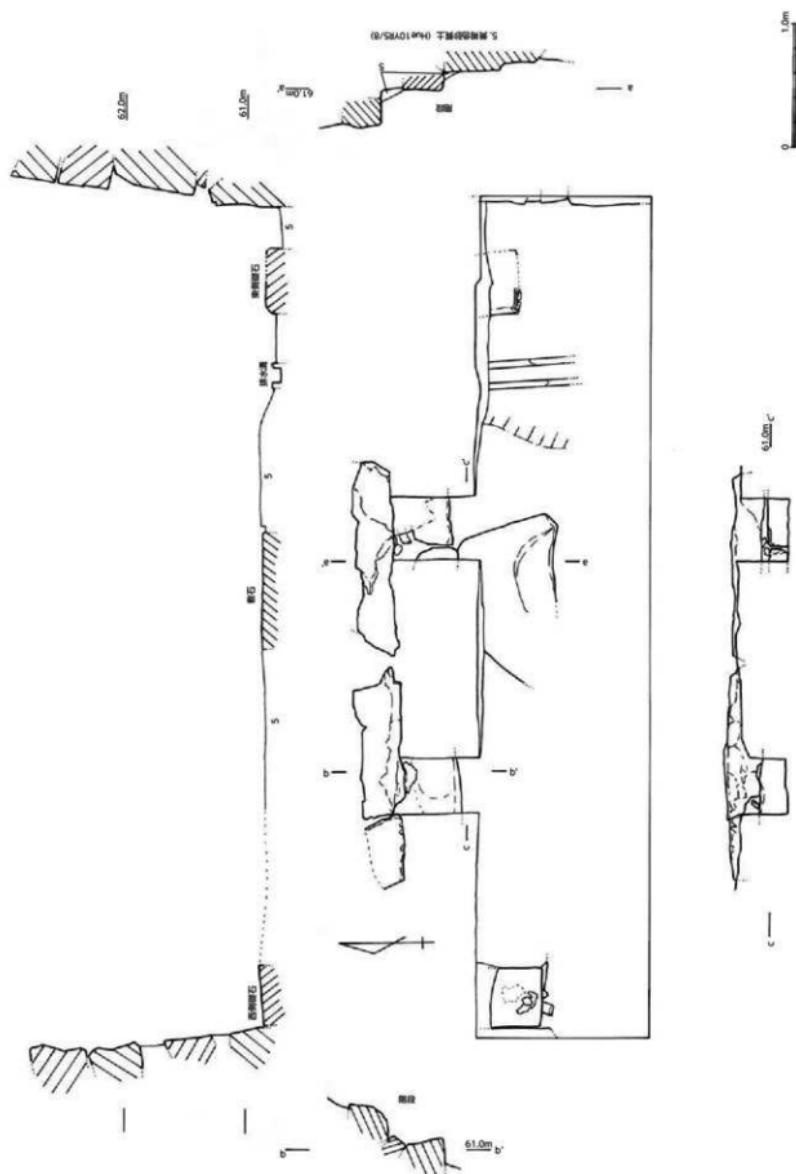
第27図 ニノ門トレンチ4 葬末遺構図 ($S = 1/40$)

判断できる。4層下は幕末の遺構面である黄褐色砂質土（5層）となる。5層上面で門の礎石2基、階段、排水溝、敷石を検出した。礎石の規模は、階段との関係を考えると縦50cm×横50cm程度と推定できる。西側の礎石は石垣と接しているが、東側は石垣から40cm離れた位置に設置してある。なお、西側の礎石上には炭化した柱根が遺存しており、松材が柱として利用されている。礎石上面のレベルは、西側・東側とも60.85mで揃っている。階段はサブレンチの2箇所で確認し、幕末の遺構面からの蹴上は約20cmとなる。1段目を上ると50cm程度のステップがあり、再び約20cmの蹴上がある2段目となる。なお、2段目の上面は調査前の地表面に露出をしていた。排水溝はトレンチ中央より東側で検出され、排水溝周辺の5層上面レベルは約8cm下がっている。排水溝は石材を刎りぬいて作られており、外幅22cm、内幅12cm、深さ7cm、検出した長さは約70cmを測る。検出した範囲では、排水溝の石材の継ぎ目は見えないため、長さ70cm以上の石材により作られている。敷石はトレンチ中央で検出された横150cm、縦80cm程度の平面台形状の石材である。上面には石材加工のノミ痕が確認でき、石材の南側は半円状に抉られた形状をしている。上面のレベルは60.86mと両礎石と揃うが、礎石としては長大であり、また門の中央に位置することから、敷石の性格を想定している。

- 二ノ門跡出土炭化材は2試料ともにマツ属であった。
- 漆喰の主成分は炭酸カルシウムで、村上ほか(1997)の分析結果と比べると、表書院期建物の表面化粧材の剥落漆喰に最も近かった。二ノ門に塗られた表面化粧用漆喰の一部と考えられる。

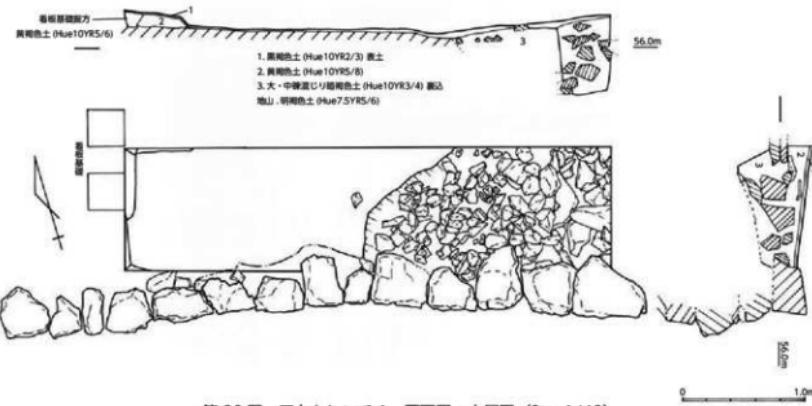
第28図 三丸トレーニチ1 平面図・土層図 (S = 1/40)

二ノ門前面の平坦面へ上がる階段背後に長辺（南北）3.5m × 短辺（東西）1m の調査区を設定した。トレーニチ南側は表土下に小砾を含む3層明褐色土が堆積する。北側は表土下に北側法面流土の2層褐色土が堆積し、以下が3層となる。3層は瓦を含む整地土で、3層下は黄褐色土の地山となり、なだらかに西に向かい傾斜する。階段踏石は3層上面から掘り込まれ据えられており、掘方埋土からも瓦が出土する。少なくとも築城期の階段ではなく、3層や掘方から出土した瓦には棧瓦や銀化したもののが見受けられることから、週っても江戸後期以降の阶段である。

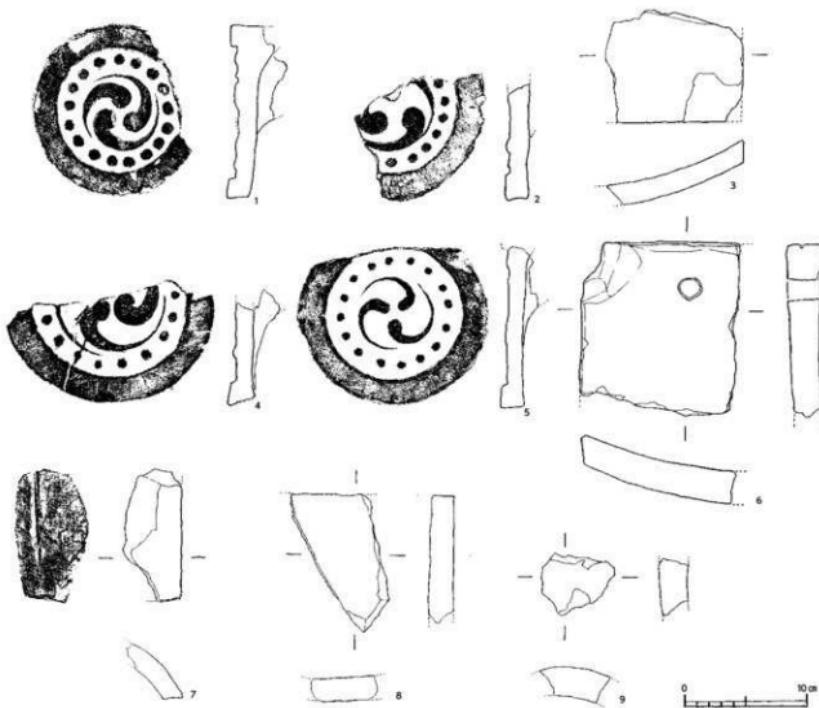
第32図 ニノ門トレンチ3 出土遺物実測図 ($S = 1/4$)

第32図は二ノ門トレンチ3出土遺物。1~3は1層出土。1・2は軒丸瓦。1はA-4類A。焼成は良く、胎土はやや粗く1~2mm程度の長石を含む。瓦当裏面の外縁は強いナデが見られる。2はB-5類A。焼成は良く銀化し、胎土も密。瓦当にはキラコが確認できる。3は平瓦。二次被熱を受けており、凸面・凹面とも燃しの黒色が退色し、灰白色となっている。調整は風化のため不明。4~6は2層出土。4・5は軒丸瓦。4はA-3類A。焼成は不良で軟質、胎土は密。范傷はかなり確認できる。5はA-3類B。焼成は悪く、胎土も粗く1~2mm程度の長石を多く含む。文様区上辺の破面にはカキヤブリがみえる。6は平瓦。焼成は良く、胎土は密。凸面は未調整で、凹面は横ナデか。抉端隅部には焼成前の欠損があり、釘孔も1箇所確認できる。厚さは2.5cmと厚い。7・8は3層出土。7は丸瓦で、焼成は良く、胎土は密。凸面は縦ミガキ、凹面は未調整でコビキBが確認できる。側面端部には工具痕により凹む。8は平瓦。焼成はやや悪く、胎土はやや粗く1~2mm程度の長石を多く含む。調整は風化により不明である。9は4層出土の丸瓦。焼成はやや悪く軟質、胎土は密である。凸面は縦ミガキか。

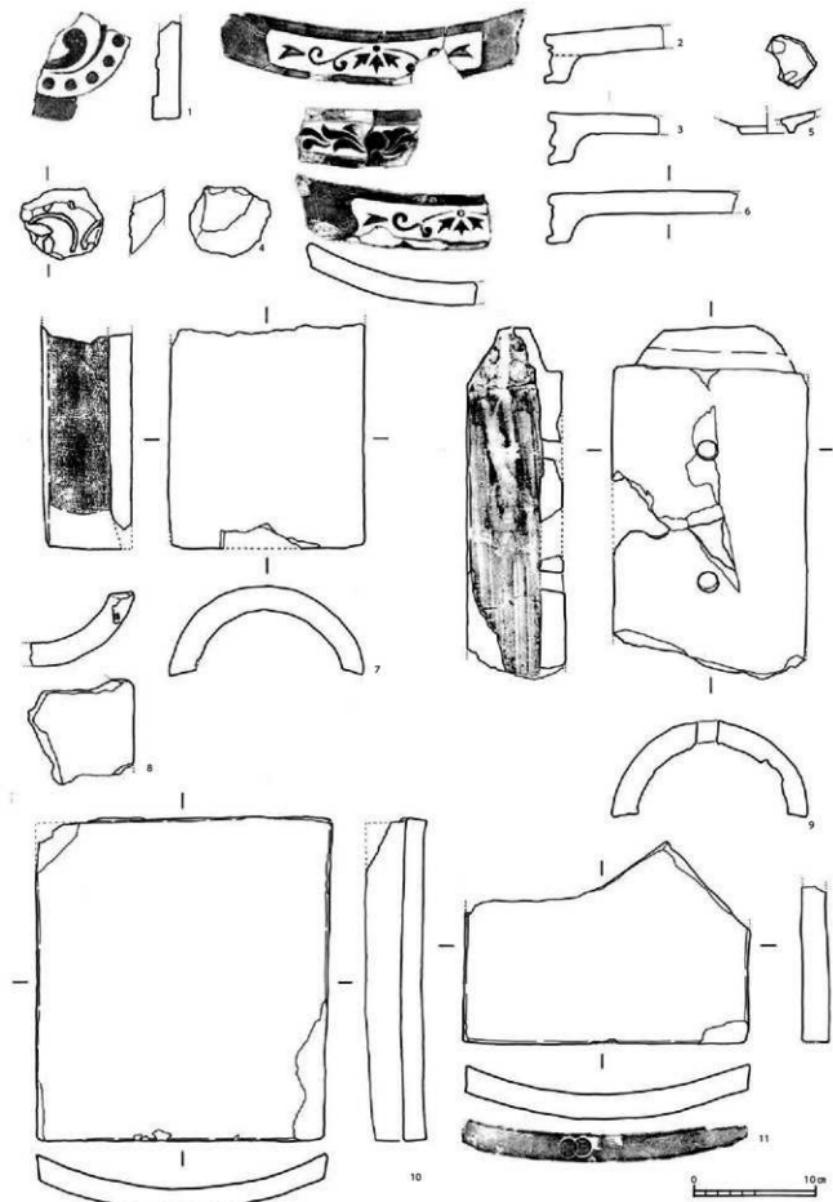
第33図 ニノ門トレンチ4 出土遺物実測図 1 ($S = 1/4$)

第33・34図は二ノ門トレンチ4出土遺物。第33図1~5は2層出土。1は軒丸瓦B-4類A。焼成は良く銀化し、胎土も密で1mm程度の黒色粒子を含んでいる。2は軒平瓦の下向三葉文B類B。焼成は良く、胎土も密。瓦当にはキラコが付着する。凸面は横方向の工具によるナデ、凹面はミガキ。瓦当中央で顎貼付。3は軒棧瓦の橋A類Eか。焼成は良く銀化し、胎土も密で2mm程度の黒色粒子を含み、層状をなす。瓦当にはキラコが付着し、瓦当下側はナデにより少し凹む。凸面調整は横方向のナデと思われ、凹面は縦方向の板状工具によるミガキ。4は鰐の鱗部。焼成は良く、胎土も密である。内側はナデ、外側には、半円の中に上部頂点が鋭角な五角形を刻印し、鱗を表現している。中央左側には意匠は不明であるが、楕円形の凹みがある。5は三鳥手の陶器碗。高台と見込に砂目が付着し

ている。見込みには白土により印花文が象眼されている。九州陶磁の編年でⅡ～Ⅲ期に相当する。6～11は4層出土。6は軒平瓦の下向三葉文B類B。焼成は良く、胎土も密。瓦当にはキラコがつく。凸面の瓦当付近は横方向の工具によるナデ、中央は未調整か。凹面は外周に沿ったミガキ。7～9は丸瓦。7の焼成は良く、胎土も密。凸面は縦ミガキ後ナデ、凹面は未調整である。黒色と浅黄橙色の破片が接合しており、浅黄橙色の破片は二次的な被熱を受け、表面の焼しが剥落している。8は焼成も良く、胎土も密で黑色粒子を含む。凸面は縦ミガキ後ナデ、凹面は未調整。段部に「午」と刻書されている。9の焼成は良く、胎土も密。二次被熱を受けている。凸面は縦ミガキで段部周辺は横ナデがはいる。凹面は板状工具痕、吊紐痕が確認できる。釘孔は2箇所にある。10・11は平瓦。10の焼成は良く、胎土は密で層状となる。凸面調整は工具による横ナデである。凹面の周辺部は周辺に沿ったナデ、中央部は横ナデとなる。広端部には、焼成前からの別粘土が付着している。法量は長さ26.4cm、幅24.0cm、厚さ1.7cmを測る。11の焼成は良く、胎土はやや粗く1～2mm程度の長石を含んでいる。二次被熱により焼しが剥落している箇所がある。凸面は工具による縦ナデ、凹面の周辺部は周辺に沿ったナデ、中央部は横ナデ。狭端面端部中央寄りに輪違文が刻印される。

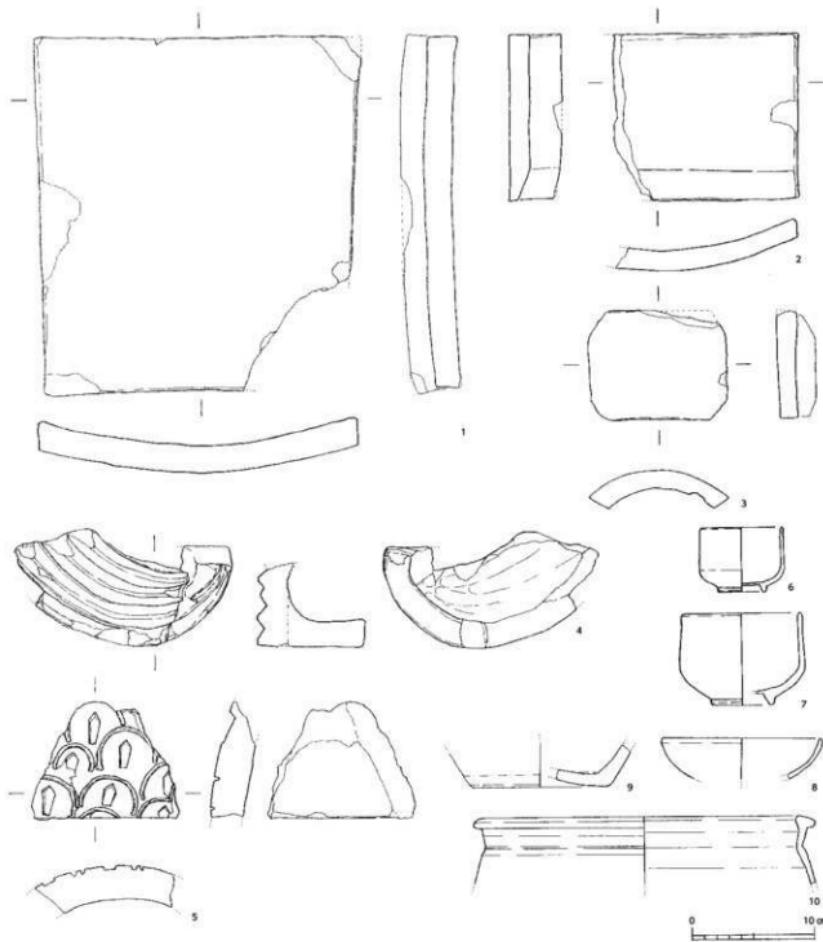
第34図 ニノ門トレーンチ4 出土遺物実測図2 ($S = 1/4$)

第34図も二ノ門トレンチ4の4層出土遺物。1は平瓦で、焼成は良く、胎土も密。凸面は工具による縦方向のナデ、凹面の周辺部は周辺に沿ったナデ、中央部は横ナデか。法量は長さ29.0cm、幅

26.0cm、厚さ 2.2cmを測り、第34図10の平瓦よりも規格が大きい。2は敷平瓦。焼成は良く、胎土は密で1mm程度の長石を含む。二次被熱を受け、凸面・凹面ともに剥落し、浅黄橙色を呈している。凸面調整は前面及び側面は辺に沿った工具によるナデ、後面と中央部は工具による横ナデとなり、平瓦として調整を行った後に、半裁しているように思われる。凹面調整は縦ナデ。3は輪違。焼成は良く、胎土も密。二次被熱を受け、四隅は面取りしている。凸面は縦ミガキ、凹面は未調整で吊紐痕が残る。4は鬼瓦片。焼成は良く銀化し、胎土も密。二次被熱を受けていると思われる。箱型で形作られている。5は鱗片。焼成は良く銀化し、胎土も密。下側は水平に剥離をしており、粘土の織目が残る。内面調整はナデ、外表面は丁寧なミガキの後に半円の中に上部頂点が鋭角な五角形を刻印し、鱗を表現する。なお、半円の大きさは大小あるが、ヘラ書きではなく、スタンプによるもの

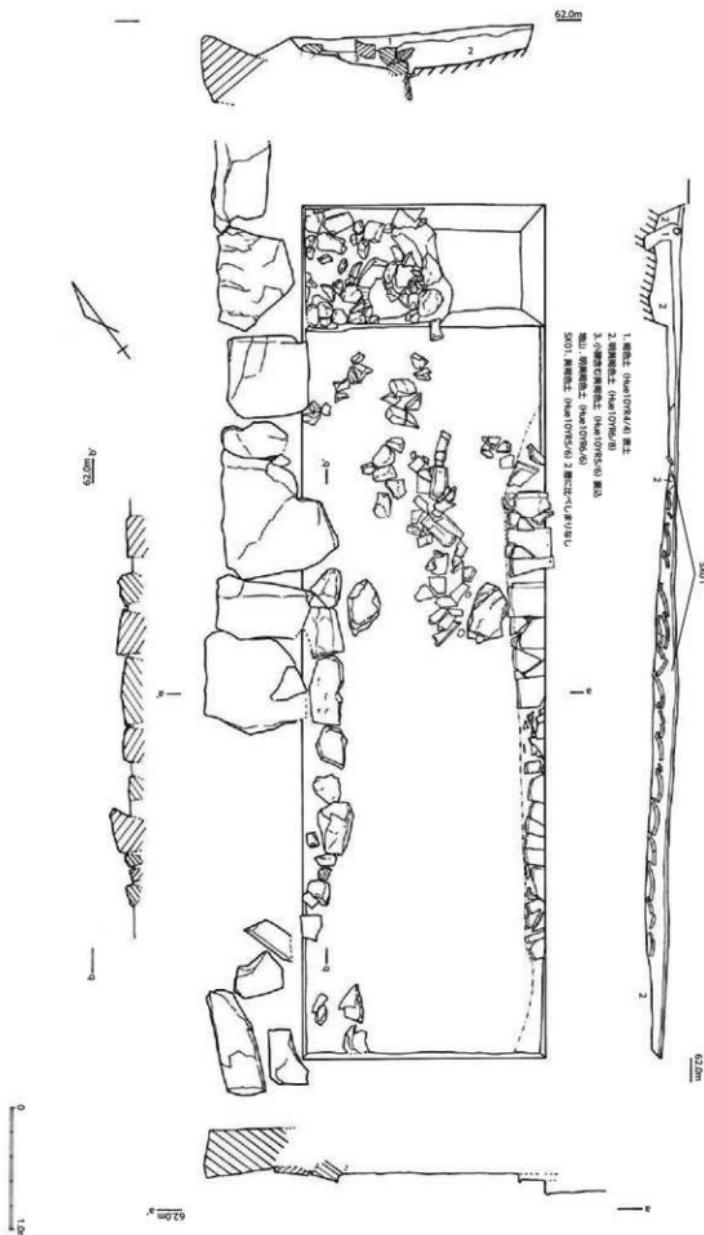
第37図 出丸トレンチ1 平面図・土層図 ($S = 1/40$)

検出した石垣の法量は高さ1.6m、幅1.8mを測る。根石までは確認できず、天端石も残存していない。検出石垣の上部で落し積みが確認される。該当地は嘉永3（1850）年の石垣補修図に描かれている場所であり、落し積みは嘉永年間の修理時の可能性があるが、検出したのは一部分であるため、断定は避けたい。遺物は、近世の瓦や近代以降の陶磁器類・ガラス等が出土した。

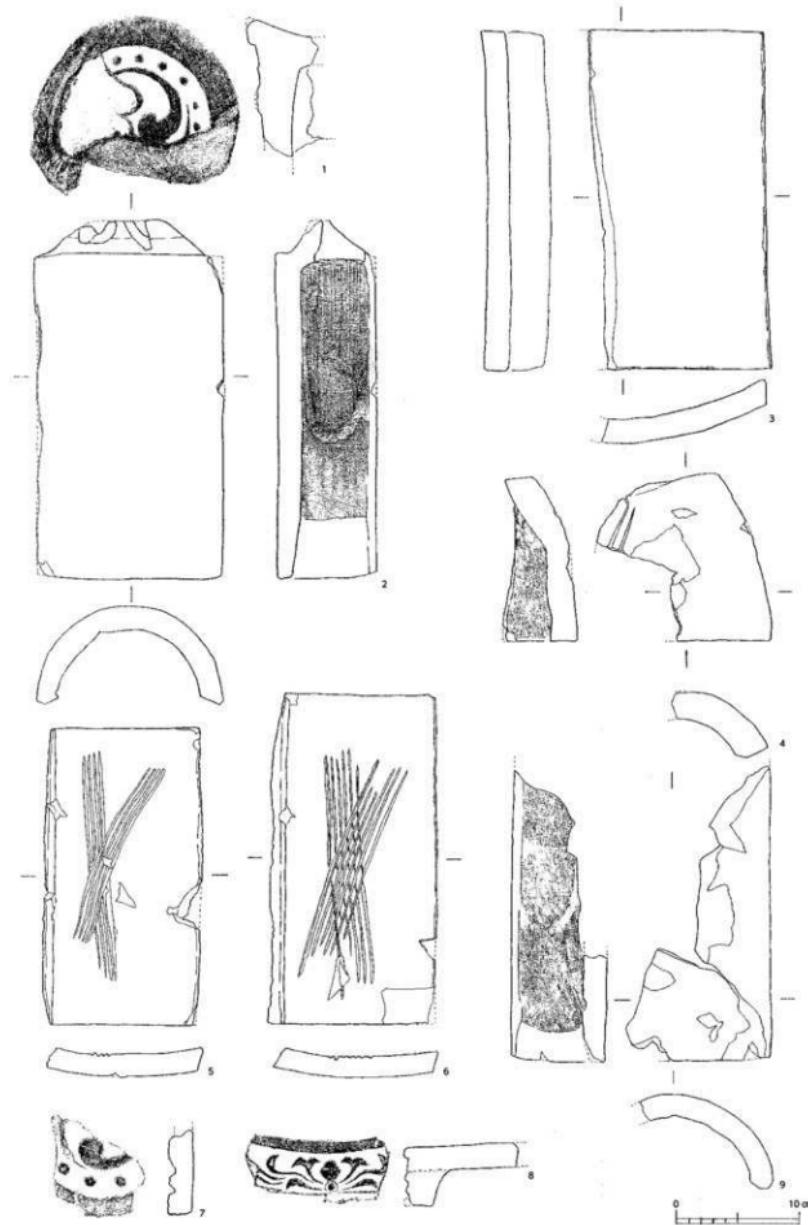
第39図 出丸トレンチ1 出土遺物実測図1 ($S = 1/4$)

第39図7～9及び第40図は2層出土。第39図7は軒丸瓦A-2類C。焼成はやや悪く軟質、胎土は密。8は軒棧瓦の橋A類A。焼成は良く銀化し、胎土も密。9は丸瓦。焼成はやや悪く、胎土もやや粗く1～2mm程度の長石を含む。凸面は格子タタキ後ミガキ、凹面は未調整で吊紐痕がある。側面

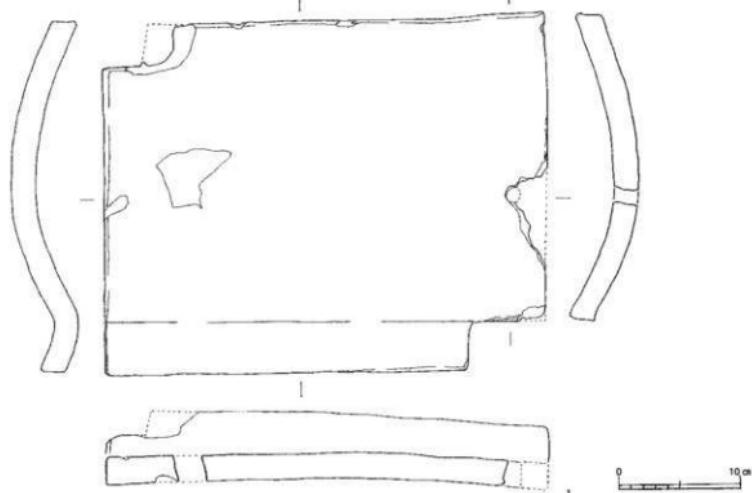
第42図 出丸トレンチ1 出土遺物実測図4 (S = 1/4)

第42図1は左棧瓦。焼成は良く銀化し、胎土は密だが、層状をなす。凸面は横方向の工具によるナデ、凹面はミガキ後ナデ調整。前端上部をわずかに面取りし、釘孔は1箇所。

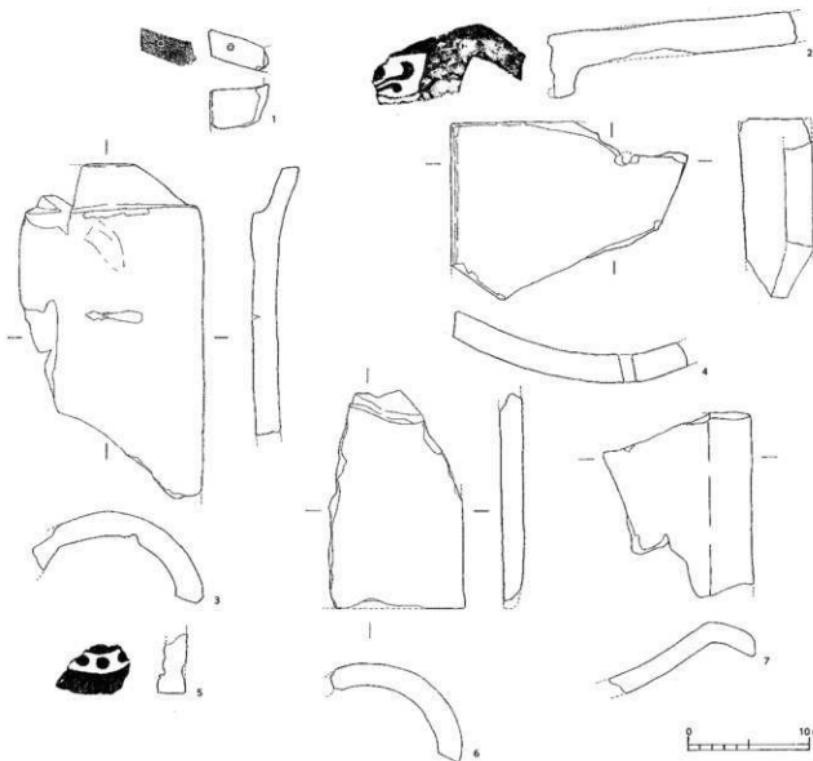
第43図 出丸トレンチ2 出土遺物実測図 (S = 1/4)

第43図は出丸トレンチ2出土遺物。1・2は2層出土。1は右棟瓦で、焼成は良く、胎土も密。棟部後に丸の刻印がある。2は軒棟瓦の橋A類A。焼成は良く、胎土も密。瓦当にはキラコが付着する。凸面は横方向の工具によるナデ、凹面はミガキ後ナデ調整。3・4は3層出土。3は丸瓦で、焼成は良く、胎土も密。凸面は縦ミガキ後ナデ、凹面は未調整でコビキBと吊紐痕がみえる。側面端部は幅1.5cm程度の工具痕により凹んでいる。4は左棟瓦か。焼成は良く銀化し、胎土も密。釘孔が1箇所ある。厚さも2.3cm程度と比較的厚く、焼成具合などから橋文A類に対応する棟瓦の可能性が高い。5～7は5層出土。5は軒丸瓦A-3類F。焼成は良く銀化し、胎土も密。瓦当にはキラコが付着する。6は丸瓦で、焼成は良く、胎土はやや粗く1～2mm程度の白色粒子を含み、層状を呈する。凸面は縦ミガキ後ナデ、凹面は不明瞭であるが棒タタキの痕跡が残り、吊紐痕も見られる。側面端部は幅1.5cm程度の工具痕により凹んでいる。7は左棟瓦で、焼成は良く、胎土も密で1mm程度の黒色粒子を含む。凸面は横方向の工具によるナデ、凹面はミガキ後ナデ調整。

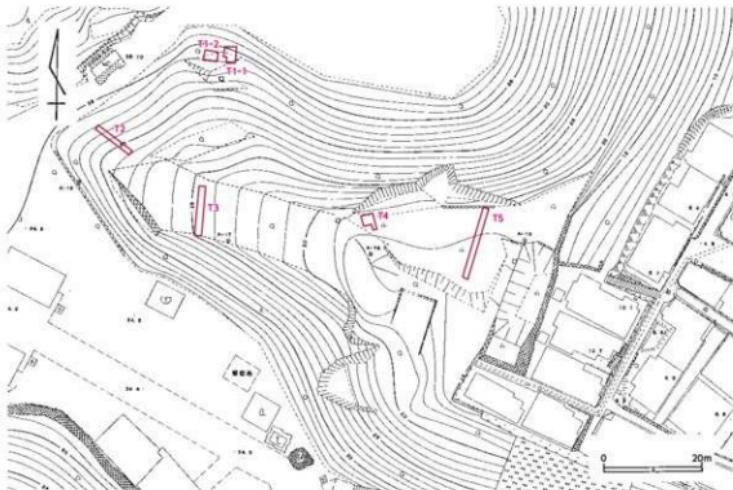
第44図 中ノ門谷部トレンチ配置図 ($S = 1/1,000$)

城山公園整備では、中ノ門谷部において、塩硝蔵の郭から井戸に至る見学動線整備、井戸上面への安全柵の設置、中ノ門から城山中腹に至る見学動線の整備、各所の解説サイン設置が計画されていた。このため、塩硝蔵の郭南側の井戸周辺にトレンチ1、中ノ門から城山中腹に至る見学動線上にトレンチ2～5を設定して調査を実施した。

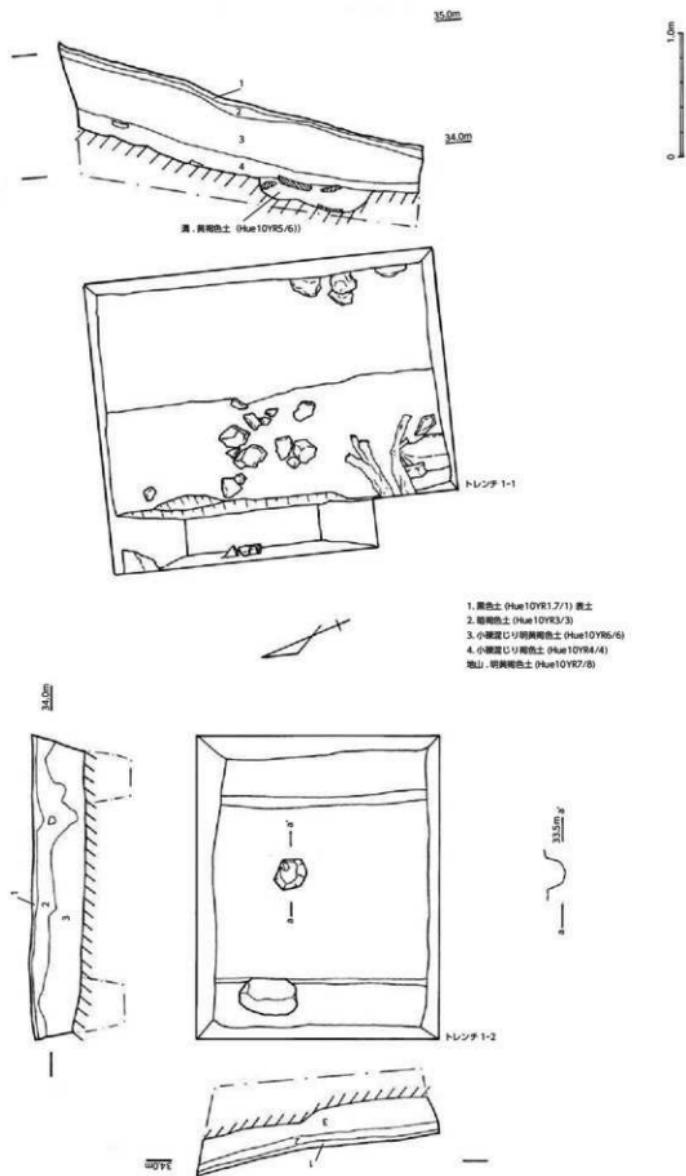
第45図 中ノ門谷部トレンチ1 平面図・土層図 ($S = 1/40$)

トレンチ1-1は、長辺（南北）3m × 短辺（東西）2m の調査区を設定した。その後、地山面に東西方向に伸びる石の散布が確認され、その性格をつかむために、トレンチ西側に 2m × 0.4m の調査区を追加した。表土から3層まではガラス瓶を含む。4層は旧表土と思われる小疊混褐色土となるが、遺構は検出されなかった。4層下は地山となる明黄褐色土であり、地山面に東西方向に伸びる石材の散布が確認された。石材周辺の土は微妙に色調が異なるように見られたが、平面では確認できなかったため、壁側を掘り下げて断面で確認したところ、幅90cm、深さ20cm程度の溝を確認した。石材はこの溝に沿って散布するが、その分布には粗密があり、また石材上面のレベルも揃わないため、路盤などの石敷遺構の可能性は低いと思われる。なお、溝内からは土師質の灯明皿の1点のみが出土し、トレンチ1-2では溝及び石材の散布は確認されなかった。

トレンチ1-2は、長辺（東西）2.5m×短辺（南北）2mの調査区を設定した。トレンチ1-1とは1.5m離れる。土層は1～3層まではトレンチ1-1と同様であるが、トレンチ1であった旧表土となる4層は検出されなかった。遺構はトレンチ中央の地山面に径25cm程度の土坑1基を検出した。土坑の平面形はいびつな六角形状となり、埋土の褐色土中には数点の小角礫のほか瓦片1点が出土した。トレンチ1の立地する平坦面において、土坑の検出はこの1基のみであり、性格は不明である。

中ノ門谷部では5箇所のトレンチを設定して調査を実施した。トレンチ1は井戸上部の平坦面にあたり地山面に溝と土坑1基を検出したが、井戸に付随する遺構であるかは不明である。トレンチ2では、近世後期の旧表土を検出したが、階段など道に関わる遺構の検出はなかった。おそらく近世の道は、トレンチ2の南側に存在していた可能性が高い。トレンチ3は谷の中央にあたり、近世の旧表土を検出した。このトレンチの箇所は近世の道であった可能性が高いが、石敷きや排水路などの遺構は検出されなかったため、浜田城の登城道はしっかりととした舗装はされなかつた可能性がある。なお近世の面は古墳時代の須恵器や土師器が包含する土をもって造成をされており、城山東麓には古墳時代の集落が存在していた傍証となる。また最下層では弥生時代後期の土器も出土している。トレンチ4では、4層上面で石列および土坑2基を検出した。近世遺構と考えられるが、その性格は不明であった。また井戸の延長線上にあたる箇所に水路を検出した。トレンチ5では、近世の石垣を検出した。この石垣は上部が破壊されているが、築石の規模は付近にある中ノ門石垣の築石の大きさと比べ遜色はなく、矢穴も確認される。築石の背面には、裏込も確認され、裏込には瓦が包含されている。瓦の中には棟瓦が含まれることから、近世の後半頃に修理がなされた石垣であると判断される。なおこの石垣は石垣補修図には描かれていないが、中根家の城下絵図には石垣とともに番所が2棟描かれており、それぞれ「上バン」、「下バン」と記されている。石垣の上部は撤去されているが、石垣より北側の平地は9m程度の奥行きをもっていたことが推定できる。この平地では礎石を1基検出したが、近代以降の可能性を考えている。

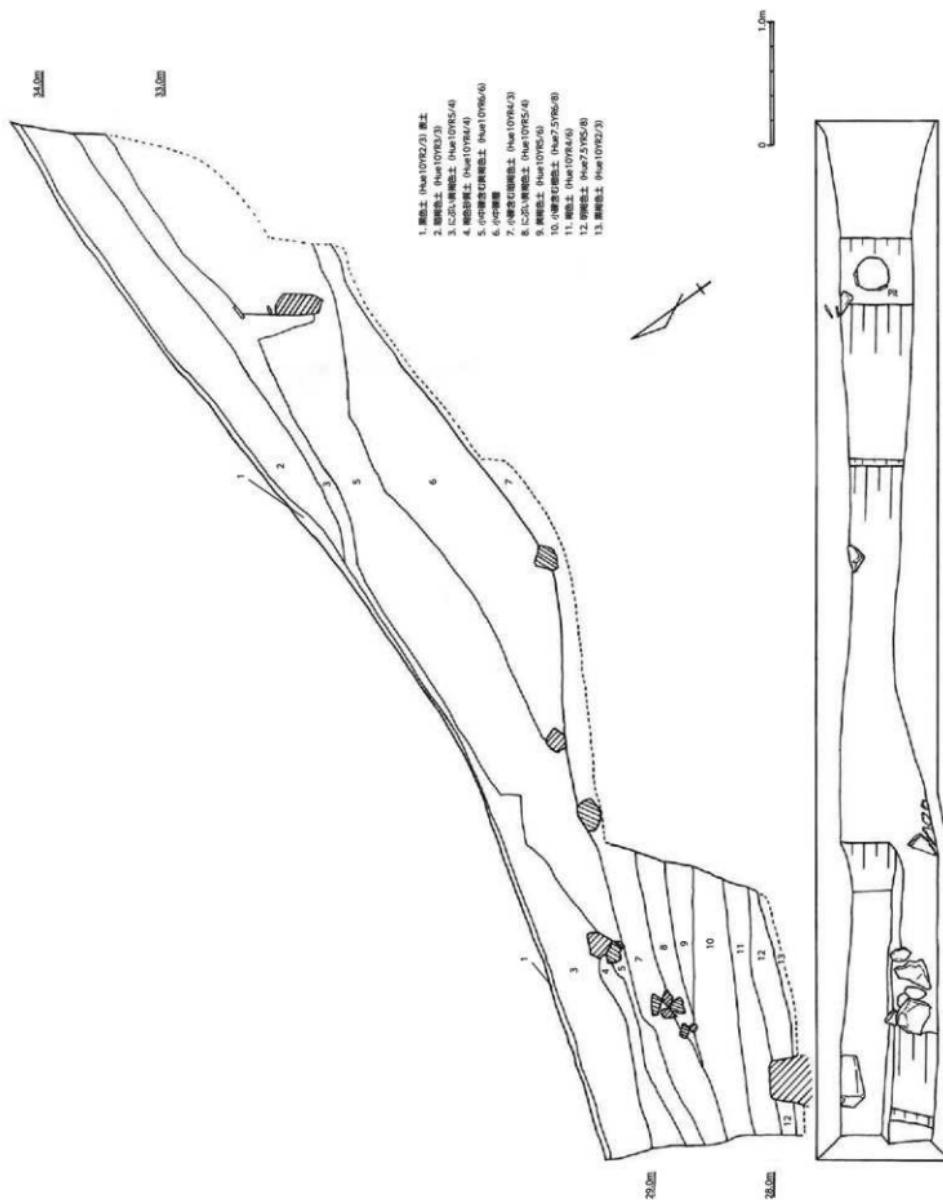
第 46 図 中ノ門谷部トレンチ 2 平面図・土層図 (S = 1/40)

トレンチ南側では表土下20cmで均質な明褐色土の地山となり、北側に向って下方へ傾斜する。地山はトレンチ北側で上方への傾斜が確認でき、トレンチの中央が谷底となる。表土から4層まではガラスなどの近代以降の遺物を含んでいる。なお、3層は砂利を含んでおり、断面からも谷水の流路の可能性がある。5層が黒褐色土で近世の旧表土、6層が小礫をわずかに含む褐色土で谷を埋める造成土と思われる。6層からは古墳時代の土器や須恵器が多く出土する。7層から9層は大中の礫を含む褐色土であり、谷の崩落土か。なお8層からは弥生時代後期の土器が出土した。礫敷きや排水路などの遺構は検出されず、小礫がわずかに散布するのみであったが、6層上面が近世の登城道の可能性が高いと考えらえる。

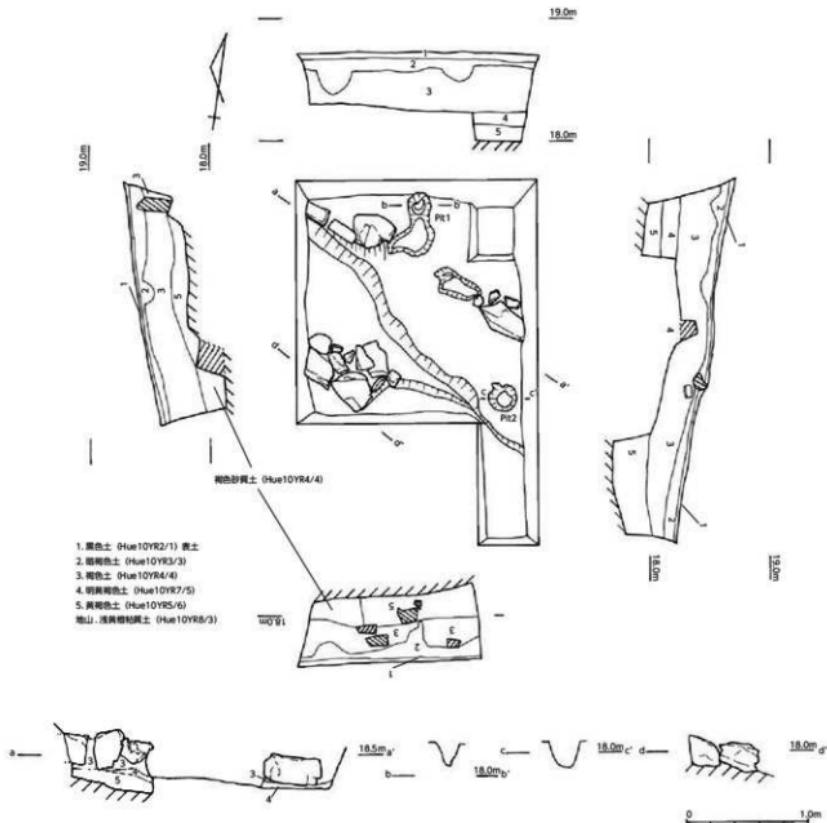
第 48 図 中ノ門谷部トレンチ 4 平面図・土層図 (S = 1/40)

1～3層までは近代以降の遺物が出土する。4層となる明黄褐色土上面で北西～南東方向の石列を検出した。一部で石材は抜き取られているが、抜取痕が確認できる。この石列は $30cm \times 25cm$ 、 $50cm \times 25cm$ 程度の石を掘った穴に立てており、背面に裏込も確認されないことから石垣とはならない。南側で面を描えており、何かしらの区画とも考えられるが、石列背面はすぐ崖面となっているため、具体的な性格は不明である。なお、4層以下からは明確に近代に遡ると判断できる遺物は出土していないため近世の遺構の可能性がある。また、4層上面では、石列背面で直径 $20cm$ (Pit1)、石列前面で直径 $25cm$ (Pit2) の土坑を検出した。土坑間の距離は $1.8m$ と 1 段になるが、間に石列が挟まれており、性格は不明である。
