城山公園整備事業に伴う
県史跡 浜田城跡発掘調査報告書

2020年3月
島根県 浜田市教育委員会

1. 本書は、平成 28 年度～平成 30 年度において浜田市教育委員会が実施した城山公園整備事業にかかる発掘調査報告書である。

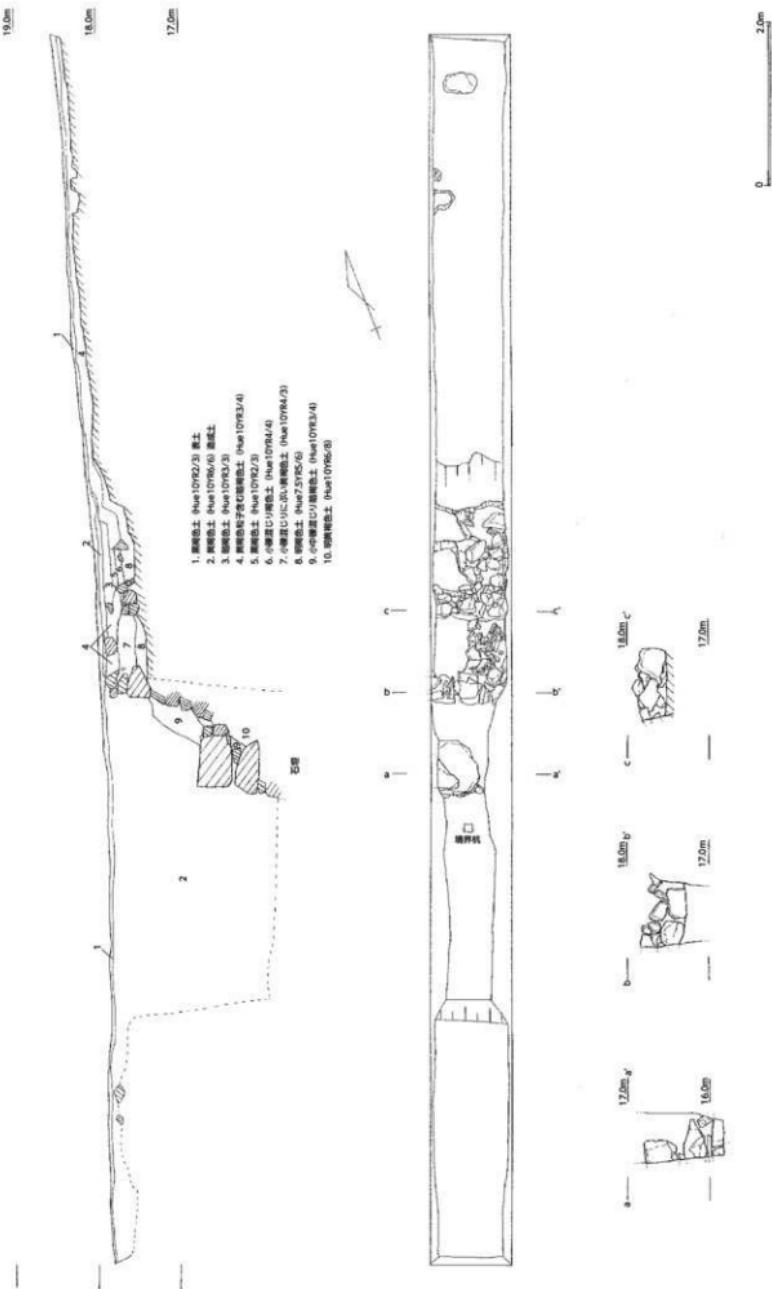
第49図 中ノ門谷部トレンチ5 平面図・土層図 (S = 1/60)

一方でトレントの南側は表土下に人頭大の角礫を含む黄褐色土（2層）が2m以上堆積しており、少量の瓦とともにガラスやビニールを含んでいる。この2層が中ノ門石垣を撤去した際の土砂と考えられる。トレント中央南側でこの2層に覆われるよう、南側に面をもつ大型の石材を用いた3段の石垣を検出した。ただ天端石までは残存していない、根石の検出も安全管理上できていない。石材には矢穴が認められ、背後には裏込となる小中礫混暗褐色土（9層）が堆積し、築石の控えも70cm程度と長い。なお、9層中には棗瓦を含む瓦が含まれているため、近世の半ば以降に修理が加えられていると考えられる。また石垣より40cm前面に「浜田町」のコンクリート製境界杭が検出され、この石垣をもって土地境界としていたことがわかる。「浜田町」のコンクリート製境界杭は、現存する中ノ門石垣前にも設置をされており、検出石垣が中ノ門と対応する石垣である可能性が高い。

中ノ門谷部では5箇所のトレンチを設定して調査を実施した。トレンチ1は井戸上部の平坦面にあたり地山面に溝と土坑1基を検出したが、井戸に付随する遺構であるかは不明である。トレンチ2では、近世後期の旧表土を検出したが、階段など道に関わる遺構の検出はなかった。おそらく近世の道は、トレンチ2の南側に存在していた可能性が高い。トレンチ3は谷の中央にあたり、近世の旧表土を検出した。このトレンチの箇所は近世の道であった可能性が高いが、石敷きや排水路などの遺構は検出されなかったため、浜田城の登城道はしっかりととした舗装はされなかつた可能性がある。なお近世の面は古墳時代の須恵器や土師器が包含する土をもって造成をされており、城山東麓には古墳時代の集落が存在していた傍証となる。また最下層では弥生時代後期の土器も出土している。トレンチ4では、4層上面で石列および土坑2基を検出した。近世遺構と考えられるが、その性格は不明であった。また井戸の延長線上にあたる箇所に水路を検出した。トレンチ5では、近世の石垣を検出した。この石垣は上部が破壊されているが、築石の規模は付近にある中ノ門石垣の築石の大きさと比べ遜色はなく、矢穴も確認される。築石の背面には、裏込も確認され、裏込には瓦が包含されている。瓦の中には棟瓦が含まれることから、近世の後半頃に修理がなされた石垣であると判断される。なおこの石垣は石垣補修図には描かれていないが、中根家の城下絵図には石垣とともに番所が2棟描かれており、それぞれ「上バン」、「下バン」と記されている。石垣の上部は撤去されているが、石垣より北側の平地は9m程度の奥行きをもっていたことが推定できる。この平地では礎石を1基検出したが、近代以降の可能性を考えている。

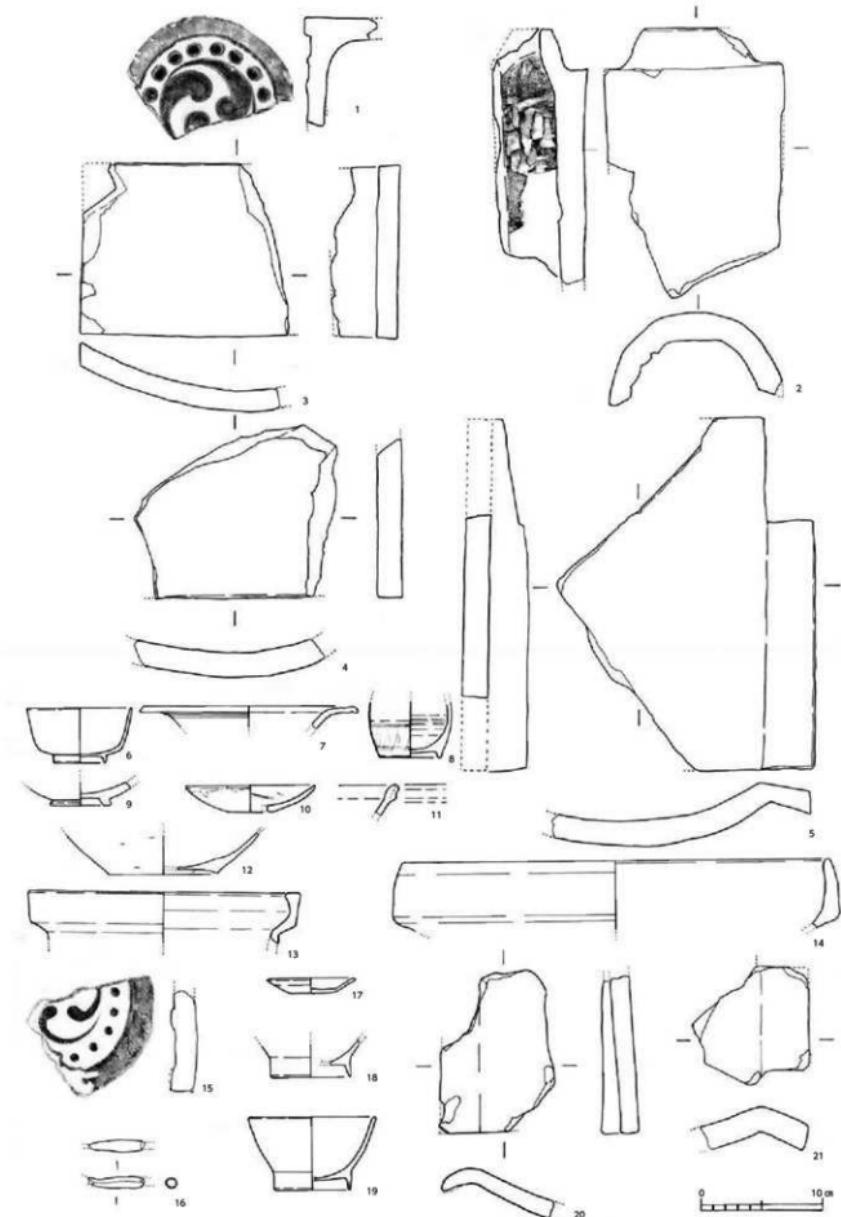
第51図 中ノ門谷部トレンチ2 出土遺物実測図 ($S = 1/4$)

第51図は中ノ門谷部トレンチ2出土。1は2層出土の軒丸瓦A-3類F。焼成は良く、胎土も密。瓦当にはキラコが付着する。丸瓦部の凸面調整は縦ミガキか。2～14は6層出土。2は丸瓦で焼成はやや悪く、胎土は密で1mm程度の長石を含む。凸面は縦ミガキ、凹面は未調整でコビキBと吊紐痕が見え、一部で工具が当たったような跡がある。3は敷平瓦で、焼成も良く、胎土も密。凸面調整は前面及び側面は辺に沿った工具によるナデ、後面と中央部は工具による横ナデとなる。調整をみると、平瓦の形での調整後に半裁しているように思われる。凹面調整は横ナデ。4は平瓦で、焼成は良く、胎土も密である。凸面は未調整、凹面は横ナデ。5は左棧瓦。焼成は良いが、胎土はやや粗く1～2mm程度の長石を含む。長さは28.8cmを測る。凸面調整は風化により不明、凹面は横ナデか。6は磁器の小碗。器高4.45cm、復元口径8.6cm、底径4.4cm。二次被熱を受けたためか、軟質な印象を受ける。全面施釉で、外面には青色で山と鳥を描いている。7は磁器の仏花瓶か。口径は復元で17.8cm、肥前系か。8は肥前系磁器の德利底部。残存高4.6cm、底径は5.0cm。内面及び疊付は露胎で、外面は青色で線描きによる模様を描いている。内面の底には絞ったような痕跡がある。9は肥前系陶器の碗底

部。底径は4.9cm。内面は施釉で貫入があり、外面は露胎である。10は陶器の皿。器高は2.2cm、復元口径10.6cm、復元底径は3.6cmを測る。内面及び外面口縁部は施釉、外面体部から底部は露胎する。内面には2条の線が見える。产地は不明である。11は須佐焼の擂鉢口縁部。口縁上端に面は持たず、佐伯編年I群D類か。12は石見焼の土瓶底部。底径は8.9cm。内面は並釉、外面は露胎である。胎土に1mm程度の黒色粒子を多く含む。外面はケズリ調整で煤が付着している。13は器種不明の瓦質土

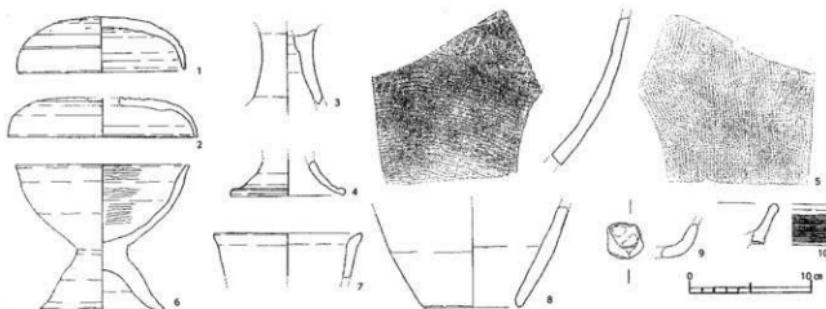
第 53 図 中ノ門谷部トレーナー 3 出土遺物実測図 2 (S = 1/4)

第53図1～9は6層出土。1・2は須恵器の坏蓋。1は器高4.5cm、口径13.6cm。口縁端部に内傾面をもつ。外面体部中位に1条の沈線が巡り、体部上部は反時計回りの回転ヘラケズリがはいる。2は器高2.9cm、口径は復元で15.3cm。口縁端部は内傾面をもつ。天井部は平坦で、外面に板状压痕が見られ、いわゆる石見型と呼ばれるものである。3は須恵器の高坏脚部片。透かし部分で破損しているが、透かしは3方にあると思われる。外面はカキメ後に回転ナデをしている。4も須恵器の高坏脚部片。残

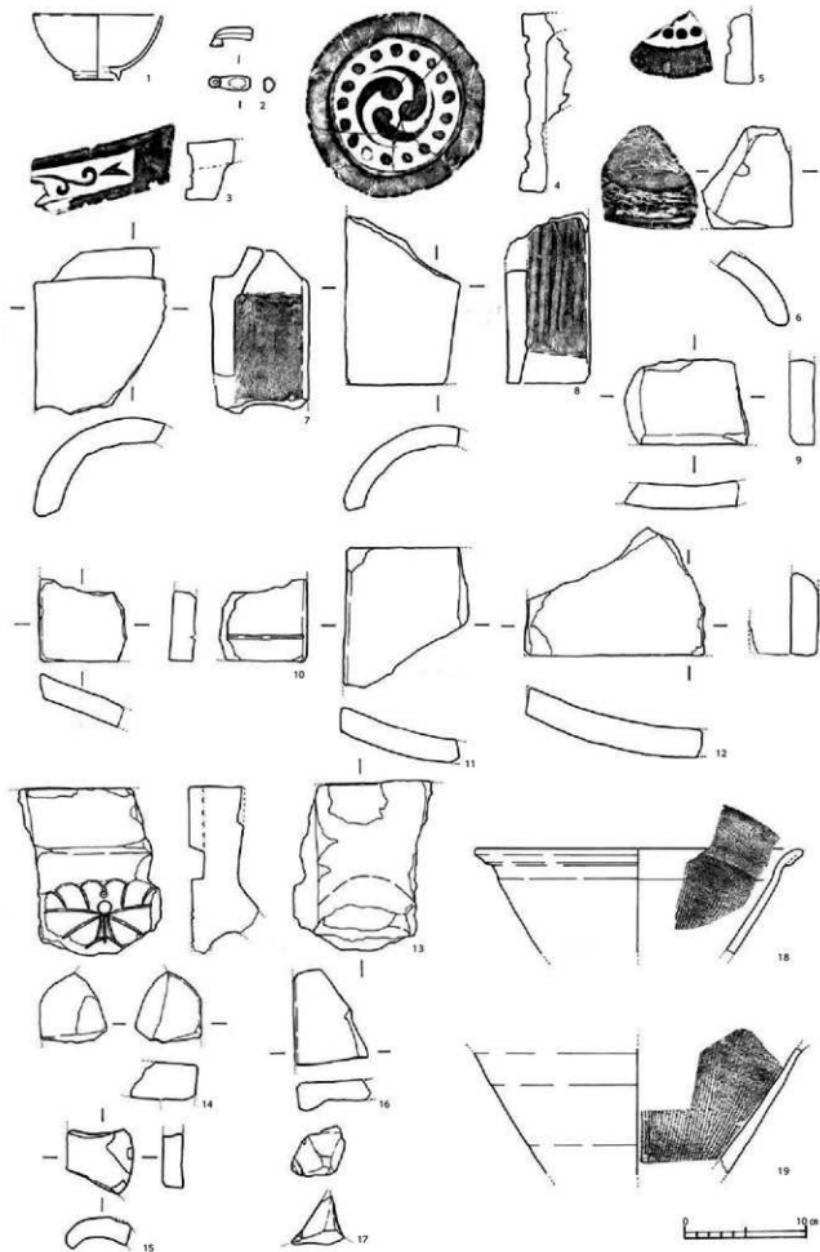
第54図 中ノ門谷部トレンチ4 出土遺物実測図1 ($S = 1/4$)

第 54・55 図は中ノ門谷部トレーナー 4 出土遺物。第 54 図 1 は 2 層出土の肥前系磁器の碗。器高 5.3cm、復元口径 10.4cm、復元底径 3.6cm を測る。豊付を除いて施釉され、見込と外面に植物などの文様を描いている。2 は 2 層出土の銅製キセルの雁首部分。銅板の接合痕が確認でき、また吸口の竹と思われる木質も残っている。3～19 は 3 層出土。3 は軒平瓦の下向三葉文 B 類 A。焼成は良く銀化し、胎土は密。瓦当にはキラコが付着している。瓦当は顎貼付で作られ、厚さは 2.5cm 程度あり厚手の印象を受ける。4～6 は軒丸瓦。4 は A-4 類 A。焼成は良く、胎土も密で 2mm 以下の長石や黒色粒子が含まれる。5 は A-5 類 A。焼成はやや悪く、胎土もやや粗く 1～2mm 程度の長石を含む。6 は軒丸瓦の瓦当上部片。焼成は悪く、胎土も粗く 2mm 程度の長石や 4mm 程度の褐色粒子も含む。凸面・凹面とも風化により調整は不明。文様区上辺にあたる箇所にカキヤブリが見られる。7・8 は丸瓦。7 の焼成は良く、胎土も密。凸面は継ミガキ、凹面は未調整でコビキ B が見える。8 の焼成は良く、胎土も密。凸面は継ミガキ、凹面にはコビキ B と棒タタキの痕跡がある。9 は敷平瓦か。焼成は良く、胎土も密である。凸面は工具による横ナデ、凹面は丁寧な横ナデがなされている。凹面前端部を面取りする。10～12 は平瓦。10 の焼成は良く、胎土も密。凸面調整は横ナデで、幅 4mm の 1 条の沈線が入っている。凹面は未調整と思われ、通常の平瓦の調整とは異なっており、他の用途がある可能性がある。11 の焼成はやや悪く、胎土もやや粗く 1mm 程度の長石を多く含む。凸面・凹面とも風化により調整は不明。12 の焼成は良く、胎土も密で 1mm 程度の長石などを含む。凸面は未調整、凹面は横ナデ。厚さが 2.4cm と厚手である。13 は家紋鬼瓦。松井松平家の家紋である萬の上部。焼成はやや悪く、胎土もやや粗く 3mm 程度の長石を多く含んでいる。萬の輪郭は型押しと思われるが、葉脈の線はヘラ書きされている。瓦上部の線は粘土板の貼り付けにより作られている。裏面の調整は風化により不明瞭ではあるが、しっかりとした調整はなされていない。14 は鬼瓦片。焼成と胎土は 13 と同様である。15～17 は器種不明の道具瓦。15 の焼成はやや悪く、胎土は密で長石を含む。形状は棟瓦の棟部分に似る

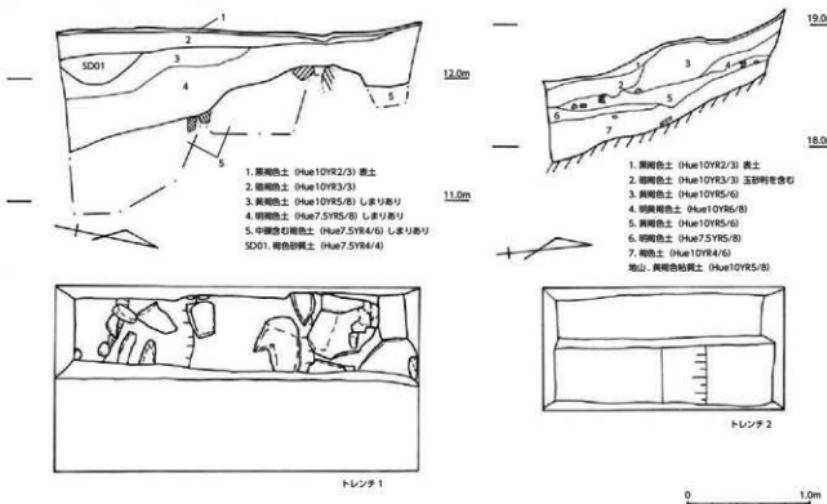
第58図 浜田護国神社南斜面部トレンチ 平面図・土層図 (S = 1/40)

現在の外周管理道下側に長辺（南北）2m × 短辺（東西）1mの調査区を設定した。地表から約60cm下の地山に至るまで、しっかりと路盤をもつ層は確認されず、また地山直上の7層からもガラスが出土するなど、江戸時代の道の痕跡は確認されなかった。

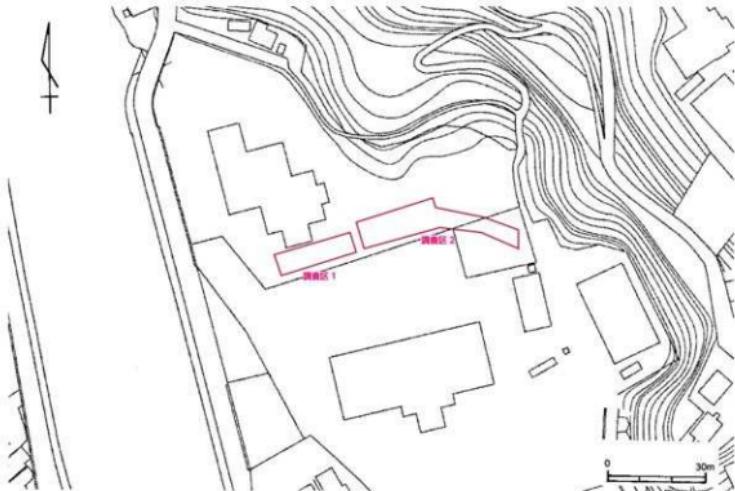
第60図 庭園部調査区配置図 ($S = 1/1,500$)

城山公園整備では、該当地に国道9線へつながる進入路工事が計画をされていた。発掘調査は進入路が建設される路線上を排土の問題等から2つの調査区に分けて実施した。なお、基本的に進入路工事は、既往調査に基づき、遺構を破壊しない設計となっていたため、完掘はせず、遺構面の検出に止めた。ただし、一部で保護層が確保できない箇所があったため、施工者との協議を重ねたが、計画変更不可となり、その箇所については工事の影響が及ぶ深度まで掘削を実施した。なお、既往調査により遺構面までの深さが判明していたため、表土や造成土の除去は平爪を装着したバックホウを使用し、面的に掘り下げを行っている。

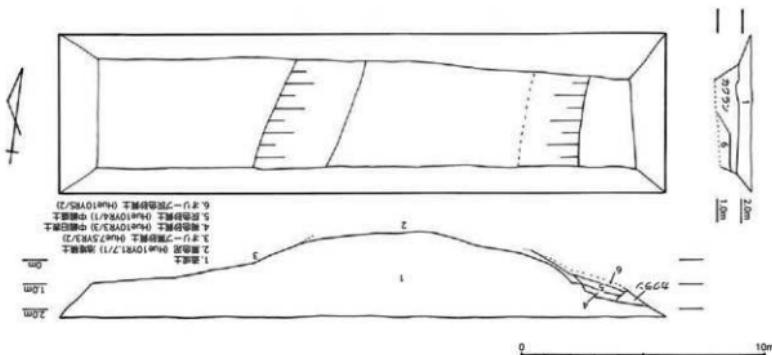
第61図 庭園部調査区1 平面図・土層図 (S = 1/200)

調査区西側においては、表土下1.4mで旧表土となるオリーブ黒砂質土(3層)を検出した。3層上面に遺構は確認できず、3層からは近現代の陶器器やスレートが出土することから、昭和40年代の埋立前の旧表土となる。調査区中央では、表土下3.4m程度から黒色泥層(2層)が検出され、池の堆積土である。調査区東側では、表土下70cm程度で中嶋の旧表土である褐色砂質土(4層)が検出された。4層は西に向って下方に傾斜していることから島の法面部分の検出と考えられ、中嶋の中心側となる東側では造成時の擾乱が認められた。4層より下は中嶋の盛土となり、灰色砂質土(5層)、貝混オリーブ灰色砂質土(6層)が堆積している。5層・6層からは遺物は出土しなかった。既往調査では、中島の縁には杭列が検出されているが、本調査区においては検出されなかった。また、当初は島の北西隅が確認できる想定であったが、島は調査区内で屈曲はしないで北へ続くことが確認された。

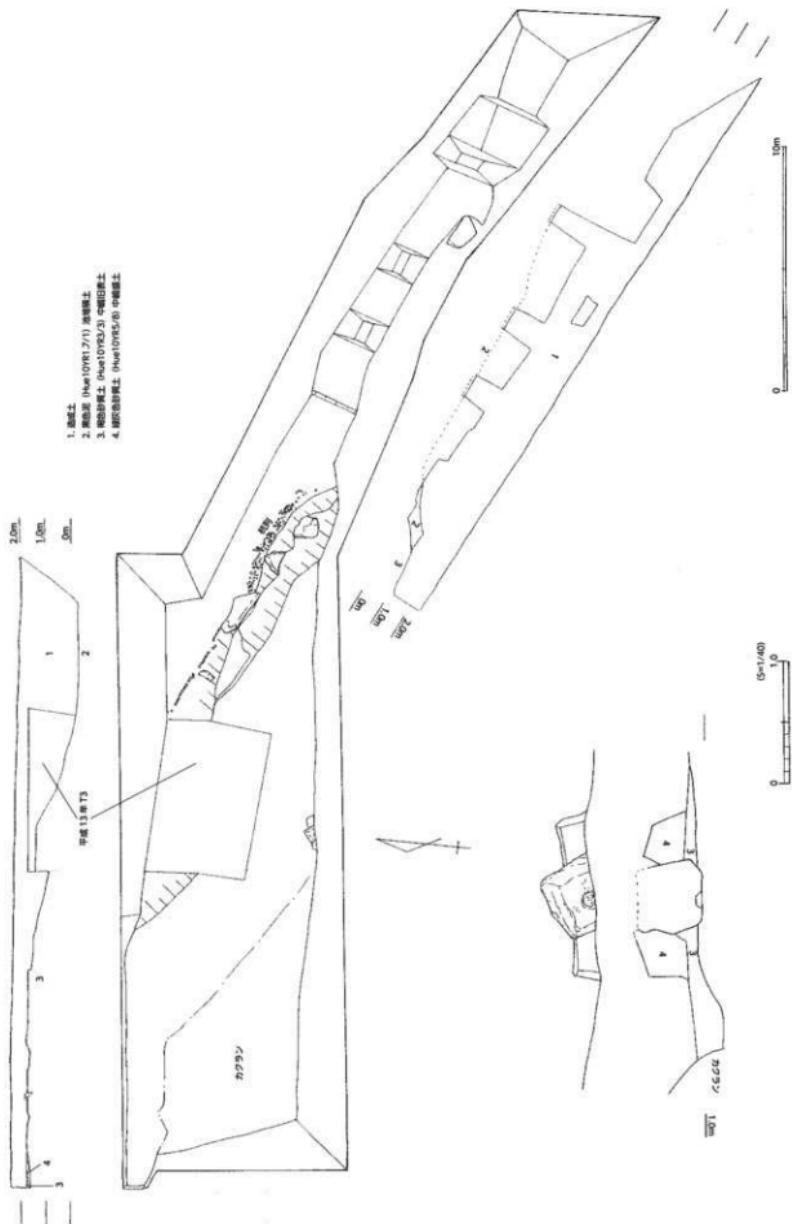
第62図 庭園部調査区2 平面図・土層図 (S = 1/200)

調査区東側は、厚い造成土下に池の堆積層である黒色泥層（2層）が検出され、池部分であった。当初は、絵図などに中嶋の東側に描かれている小島の検出が想定されていたが、調査区内で小島の検出はなかった。

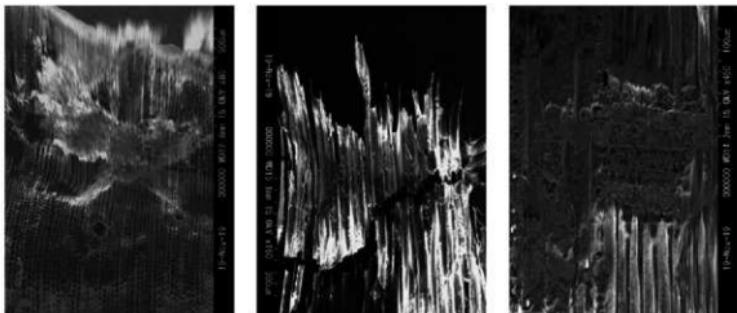
記載：構成細胞は仮道管、放射仮道管、放射柔細胞、垂直樹脂道及び水平樹脂道を取り囲むエピセリウム細胞からなる。早材から晩材への移行はやや急で、晩材の幅は広い。放射組織は単列であるが、水平樹脂道を含むものは紡すい形を示す。分野壁孔は窓状である。試料の損傷が激しく放射仮道管の鋸歯状肥厚が観察できなかったことから、マツ属に止める。

図3 ①炭化柱根：マツ属

- 二ノ門跡出土炭化材は2試料ともにマツ属であった。
- 漆喰の主成分は炭酸カルシウムで、村上ほか(1997)の分析結果と比べると、表書院期建物の表面化粧材の剥落漆喰に最も近かった。二ノ門に塗られた表面化粧用漆喰の一部と考えられる。
