吉田家住宅跡発掘調査報告書

平成26・27年度区画整理事業関連発掘調査

岩手県陸前高田市教育委員会

本書は、平成26・27年度に区画整理事業に伴い実施した、吉田家住宅跡における発掘調査成果を収録したものです。吉田家住宅は、仙台藩氣仙郡を治めていた大肝入の屋敷で、平成18年に岩手県有形文化財（建造物）に指定されましたが、平成23年の東日本大震災による津波で全壊する被害に遭いました。このため、陸前高田市は今後の復元計画の基礎資料とするために、埋蔵文化財調査を実施しました。本書が、地域の方々をはじめとした学術研究、教育活動に広く活用され、ひいては文化財保護思想の普及啓蒙に役立てられれば幸いです。

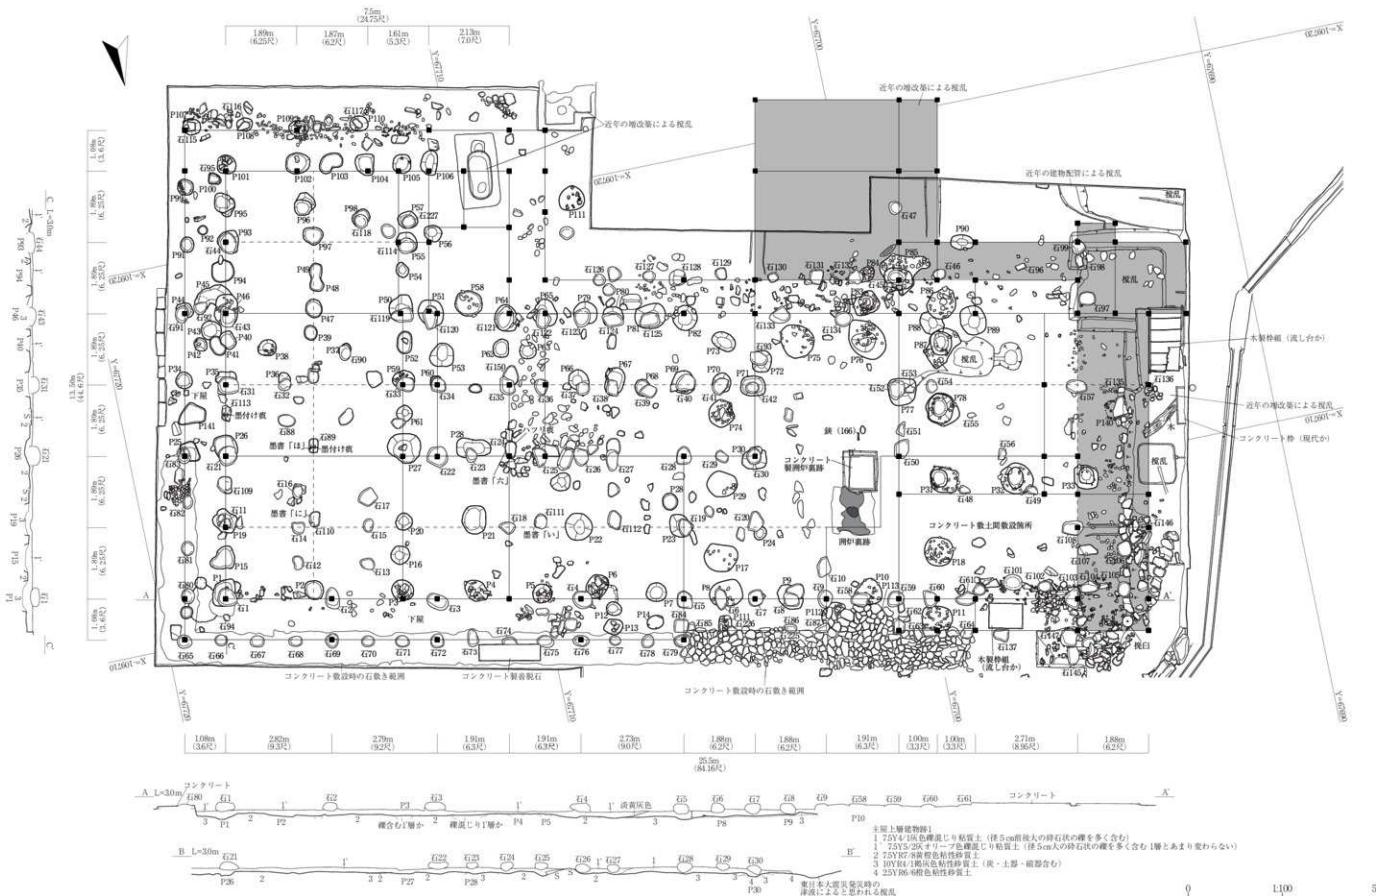
第9図 主屋上層建物跡1

「おかみ」、「うらざしき」、「おもてざしき」の3室が並ぶ座敷部分は、40~50cm大の礎石が整然と認められた。礎石が設置された面は、7.5Y4/1~5/2灰茶~灰オリーブ色疊混じり粘質土で、径5cm大の礎を多く含む層である。平面図の破線は大引きの位置を推定しているが、各間取りの四辺中央と交差する中心には礎石（床東石）もしくは礎石を設置したビットが認められており、緻密な設計に基づいていることが分かる。なお、礎石が失われた箇所についても、根固石が入れられたビットの平面形状を示しているが、掘り方の平面・断面形状は確認されていないため不明である。また、おかみの西側には近年の増改築によって便所が設けられていたが、3枚の屋敷絵図にはこの部分に風呂と南側に突き出た形で便所が設置されていたと推定される（第10図主屋上層建物跡2を参照）。「なんど」と6畳間を挟んだ西側には、前後に2分割され食い違いになった「いま」の空間が認められるが、これは嘉永5年絵図に描かれている「だいどころ」に突き出た空間が「いま」に取り込まれたためと考えられる。「だいどころ」から土間に繋がる箇所は板敷きだが、この部分には改築以前の圍炉裏跡が認められ、南隣にはその後に設置されたコンクリート製の圍炉裏が設けられている。改築前の規模は、1.15×1.2mの方形に黄褐色粘土が貼られており、中心には径0.3m円形の強変焼土、また南北に大きくなればよりもやや弱い焼土が広がる。西端の「ながし」や「かまや」に繋がる部屋や土間は、嘉永5年（1852）と天保9年（1838）の絵図では10畳敷が2部屋並んでいた空間で、増改築以前の建物はこの部分までと考えられる。北側東半、東側、南側を巡って設けられている下屋は、座敷は1.08m（3.6尺）で統一されており、柱間にも約3.0尺ごとに東石が設置されている。南側は失われている礎石が多いが、北側、東側と同様と見られる。南側西半は0.91m（3.0尺）とやや狭く作られており、近年の改築の影響かやや乱れている。

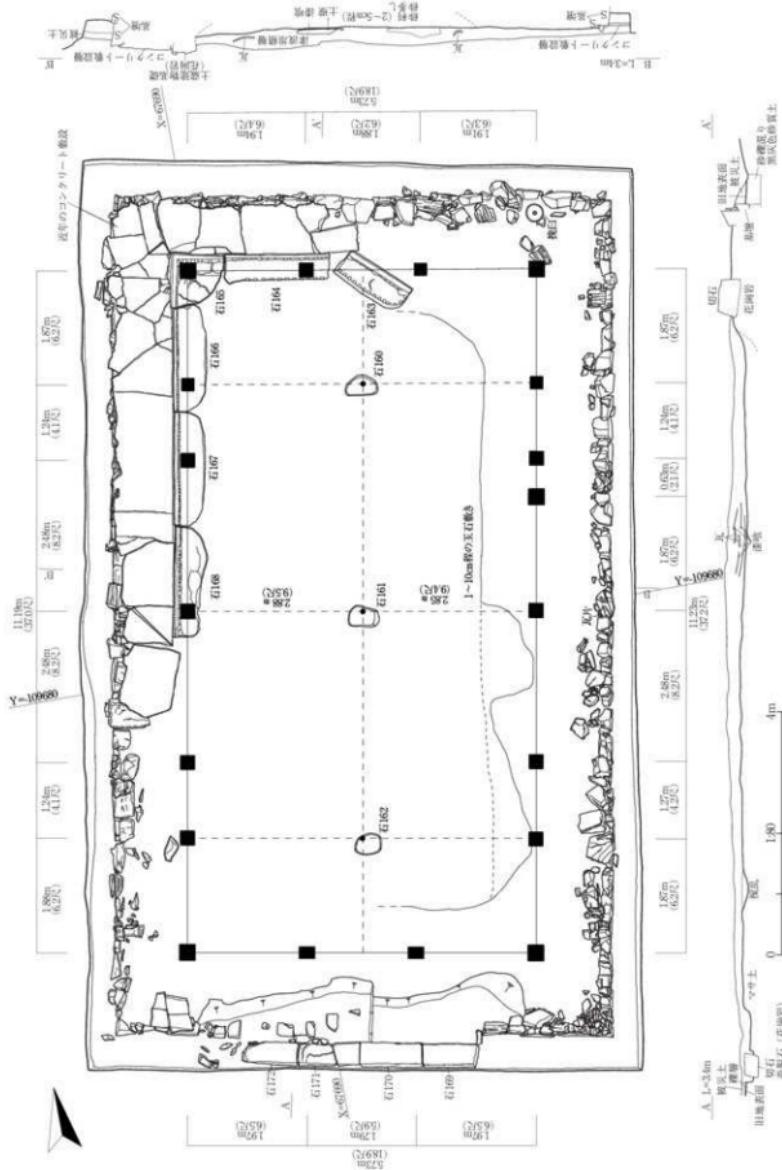
第13図 土蔵跡

規模は、芯芯寸法で東側桁行11.23m(37.2尺)、

西側桁行11.19m(37.0尺)、梁間5.73m(18.9尺) 第12図 土蔵一階現状平面図(指定文化財調査報告書)

で、東側の桁行がやや短い。

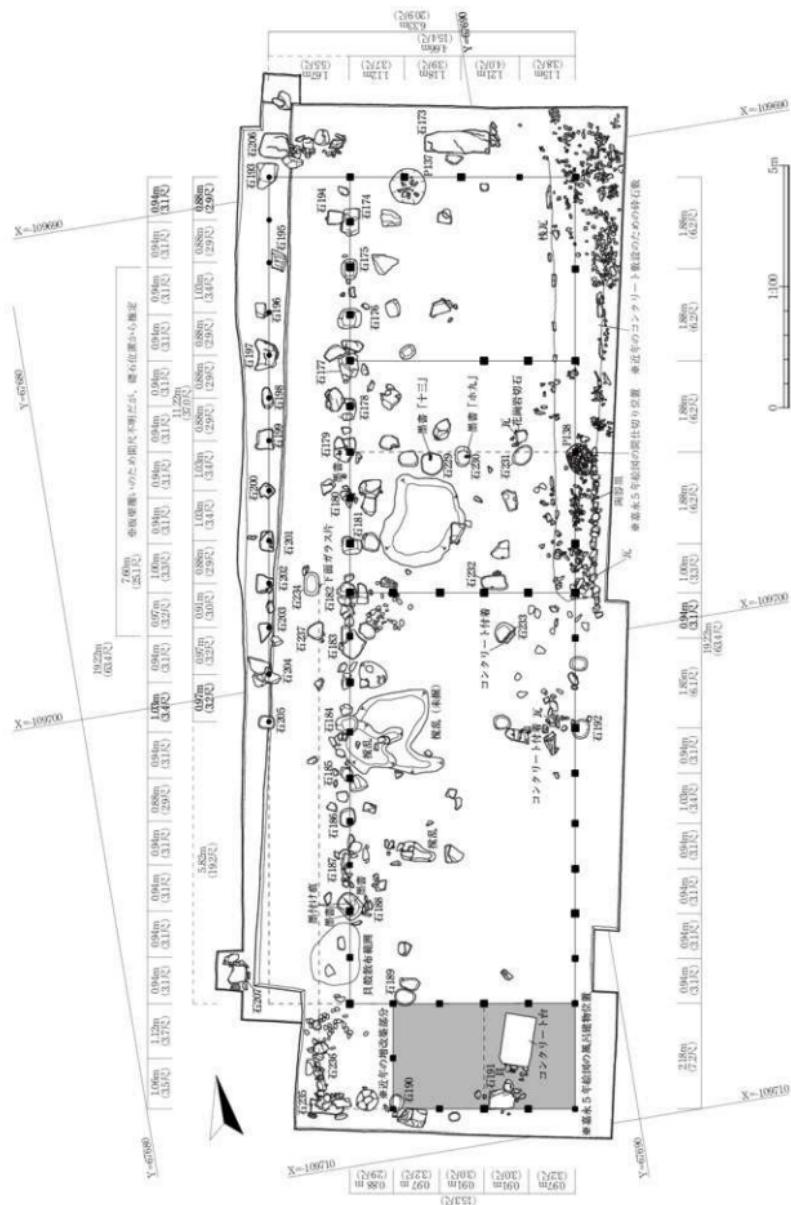
第15圖 納屋（長屋）跡

(石 193～205) を確認した。建物からの距離は 1.67m (5.5 尺) で、やや幅広い下屋であった可能性がある。下屋は建物の南西隅の列まで延びると考えられるが、南側の礎石は確認されなかった。建物の西側は柱が 3 強の間隔で隙間無く設けられていることから考えると、土間敷の下屋であったと推測される。また、北西隅に石 206、北側に脊脱石と見られる石 173 の切石が置かれていることから北面にも下屋があり、北側建物への入口が設けられていた可能性がある。北側に入口があったとすれば、切石が用いられるのは土蔵跡を改築した明治 14 年 (1881) 以降と考えられることから、少なくとも改修はこの時期であると推測される。指定文化財調査報告書によれば、内外の改造が大きく、特に背面の外壁は土壁が落とされ、板壁で覆われていると報告されており、前述の下屋を解体した際の影響と考えられる (岩手県教委 2006)。

建物の東側礎石は、震災の影響と近年のコンクリート敷設工事のために大半は失われている。写真から、コンクリートの打設は東側の礎石（基礎部分）から犬走りまで行われていると見られ、この工事の際に大半の礎石は撤去された可能性がある。

幾度かの大規模な改修が行われていると考えられるが、建物西側に残る 40～50cm 大の礎石、墨書きの残る旧主屋礎石の転用、建物そのものに切石が用いられないことから、主屋上層建物跡 2 と同時期の享和 2 年 (1802) 前後に建設されたと推測される。

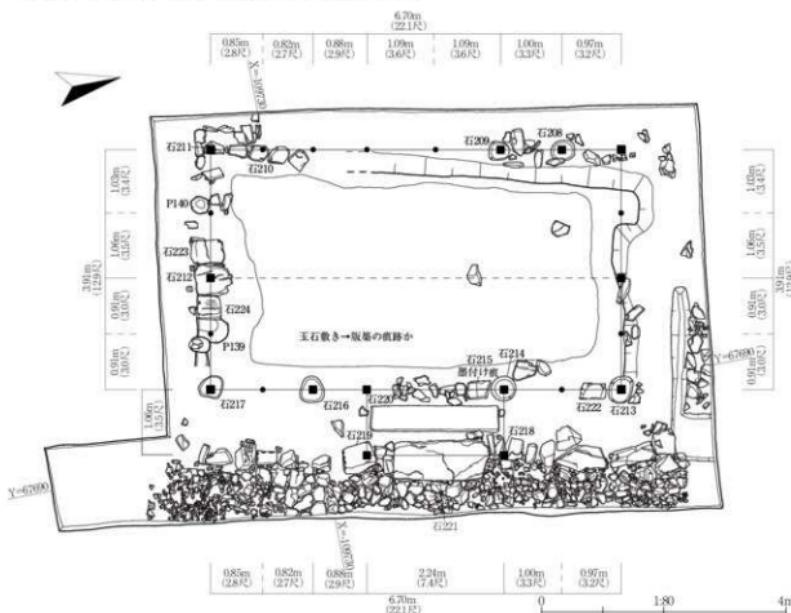
第 16 図 味噌蔵跡

礎石は北側や西側中央付近は失われているが、その他は元位置をほぼ留めている。文化財指定時の写真を観察すると、北側には切石が用いられていることから、地盤沈下の影響で傾いた箇所を改修した痕跡と考えられる。指定文化財調査報告書の南側隅の地盤沈下の報告も考慮すれば、南側中央の間を空けないで並ぶ石 212・223・224、外れた石のピットである P139 も後世の修繕痕跡と推測される。内部には玉石敷きが確認されていることを見ると、北側の切石による改修は土蔵跡が再建設された明治 14 年（1881）頃と見られ、地盤沈下した基礎修繕に土蔵と同じ手法で内部も版築が施されたと考えられる。

柱間寸法は一定でないが、主に 3 尺前後で設計されており、四隅を入れて東西 4 節所に桁行の柱、南北中央に各 1 節所の梁間の柱が入れられる。礎石が失われている箇所については、向かい合う辺の間尺を 2 分割して掲載しており、礎石が残存する場合は黒四角、残存しない場合は黒丸で表示している。また、中央に大引きの位置を破線で示したが、外れた石片が乗るものと明確ではない。調査では確認されていないが指定文化財調査報告書の写真では基壇の様に並ぶやや小形の切石も認められており、土蔵跡に近い構造の改修が施されていると考えられる。入口のある東側に広がる切石の破片など

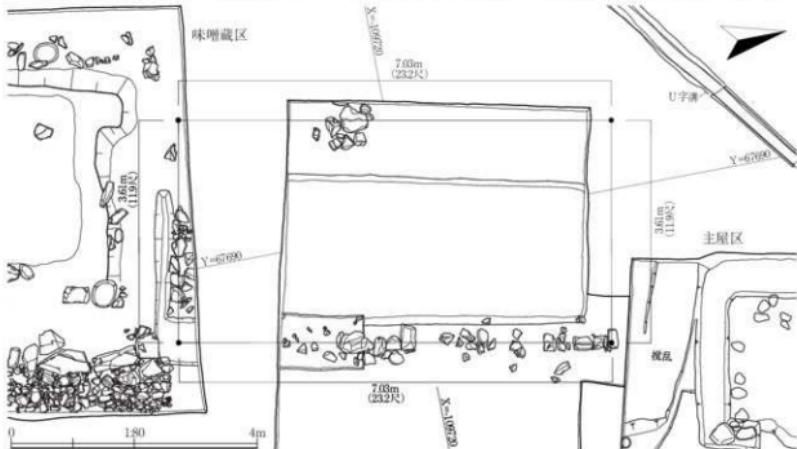
第17図 小屋跡

味噌蔵に並んで建設されたと見られる小型の土蔵跡である。嘉永5年絵図では、二間半×一間半の2部屋ある建物として描かれており、3畳敷の「御番人詰所」と「御湯沸処」と記されている。味噌蔵との間は竪垣で塞がれている。大半の礎石が失われており、東側と南側東半、北側の一部に礫が集中している。味噌蔵などに見られた40～50cm大の礎石は認められず、20～30cm大の石を列状に並べているため明確な礎石は不明である。規模は推定値で、桁行7.03m(23.2尺)、梁間3.61m(11.9尺)である。確認された規模と絵図に描かれた規模に違いがあり、桁行は短い可能性がある。

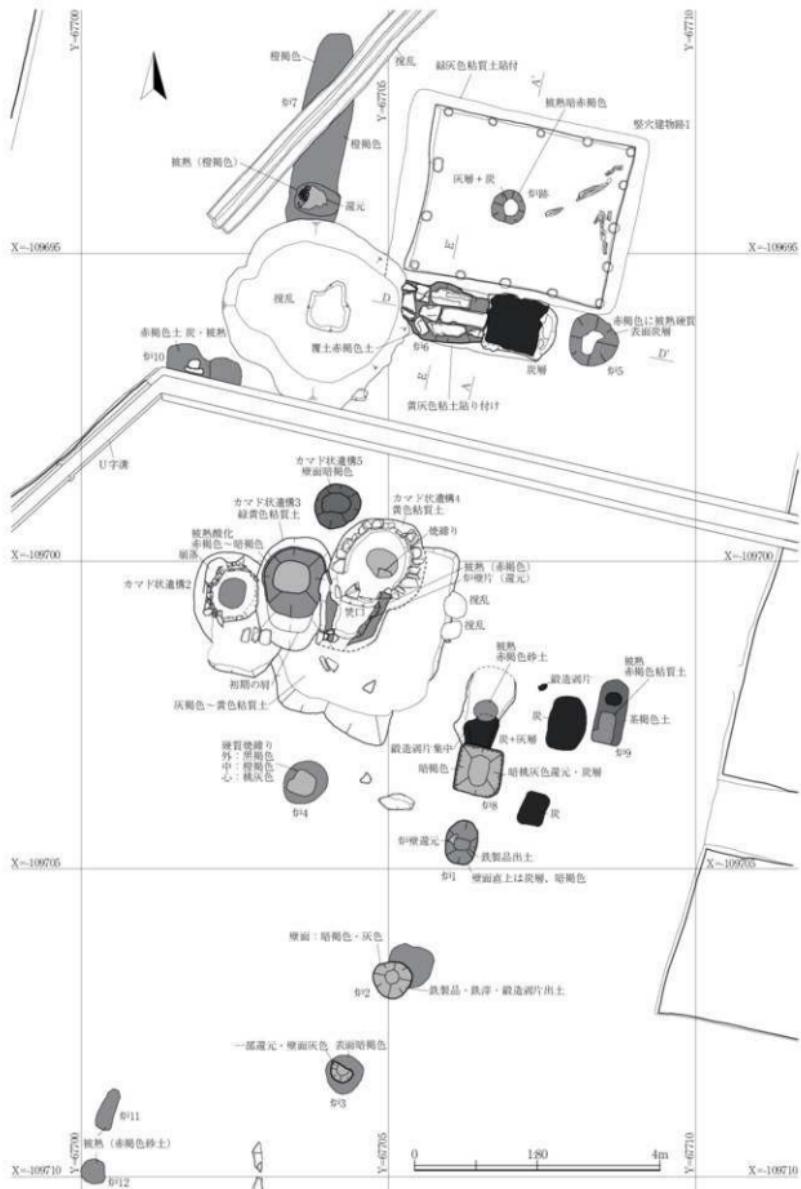
第19図 吉田家住宅建設以前の遺構群（1）

すべて主屋区に位置する。現場段階のSL10をカマド状遺構1、SL11～13をカマド状遺構2～4（対応不明）、未命名をカマド状遺構5・6とした。カマド状遺構2～5は重複しており、5→2→3→4の順に新しくなる。カマド状遺構5は写真では石組みが残存しているが、燃焼面のみ記録されて

いる。カマド状遺構 1~4 には石組みのカマド部分が残存しており、1・2 は径約 0.7m、3・4 は約 1.0m でいずれも前庭部を有し、この部分が焚き口と推測される。カマド状遺構 6 は記録が少なく不明だが、残骸と見られる。残存するカマド部分の高さはカマド状遺構 1 から約 0.4m、いずれも還元または赤褐色に焼き縮まっている。放射性炭素年代値は警告数値で從えないが、遺構形状と他遺構との関連から中世後半~末に帰属すると考えられる。

吉田家住宅建設以前の遺構群は、いずれも中世後半～末（15世紀後半～16世紀代）と考えられる鍛冶関連遺構で重複も認められることから、ある程度の期間操業が行われていたと推測される。出土した取瓶や鍛造剥片などの遺物から、铸造・鍛造鍛治が行われていたと考えられる。

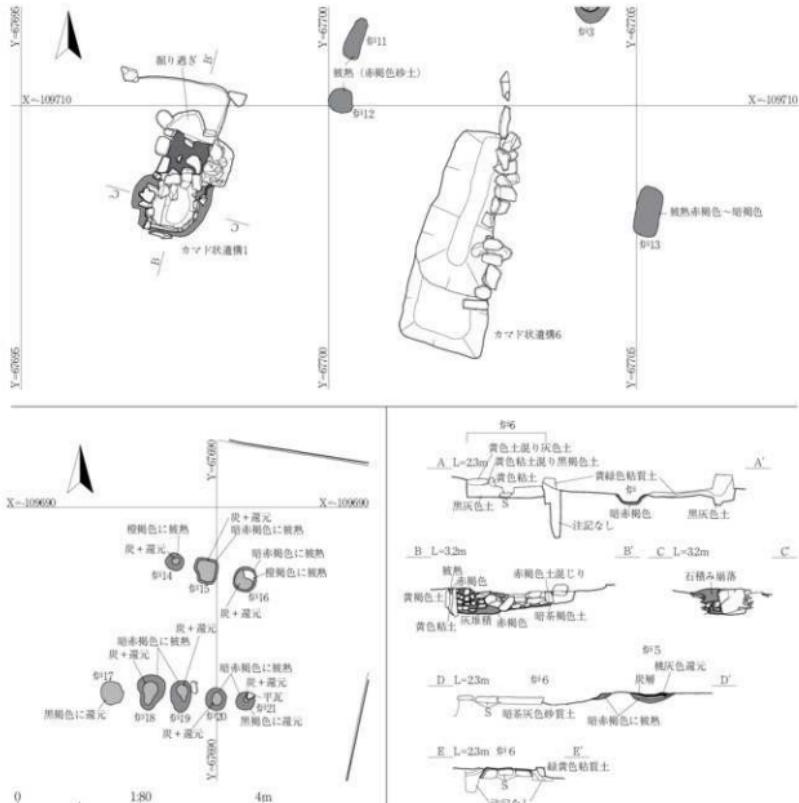
第 20 図 吉田家住宅建設以前の遺構群（2）

すべて鍛冶炉で、主屋区に 13 基、納屋（長屋）区北側に 8 基が集中して確認された。現場段階の SL01~03 を炉 1~3、SL06 を炉 4、SL14~20 を炉 14~20、未命名を炉 7~13・21 とした。炉 6・8 は石敷きの前庭部（作業スペース）や防湿のため焼き縮め、炭化物充填された地下構造を有する。その他は、還元部分を含む燃焼面のみが確認された。170・171 取瓶や鍛冶滓約 12kg、鍛造剥片 187.0g（炉 1）が出土していることから、鍛造と鋳造作業が行われたと考えられる。炉 1~3 の放射性炭素年代値と重複関係から、15 世紀後半~16 世紀代の一連した鍛冶関連遺構群と考えられる。

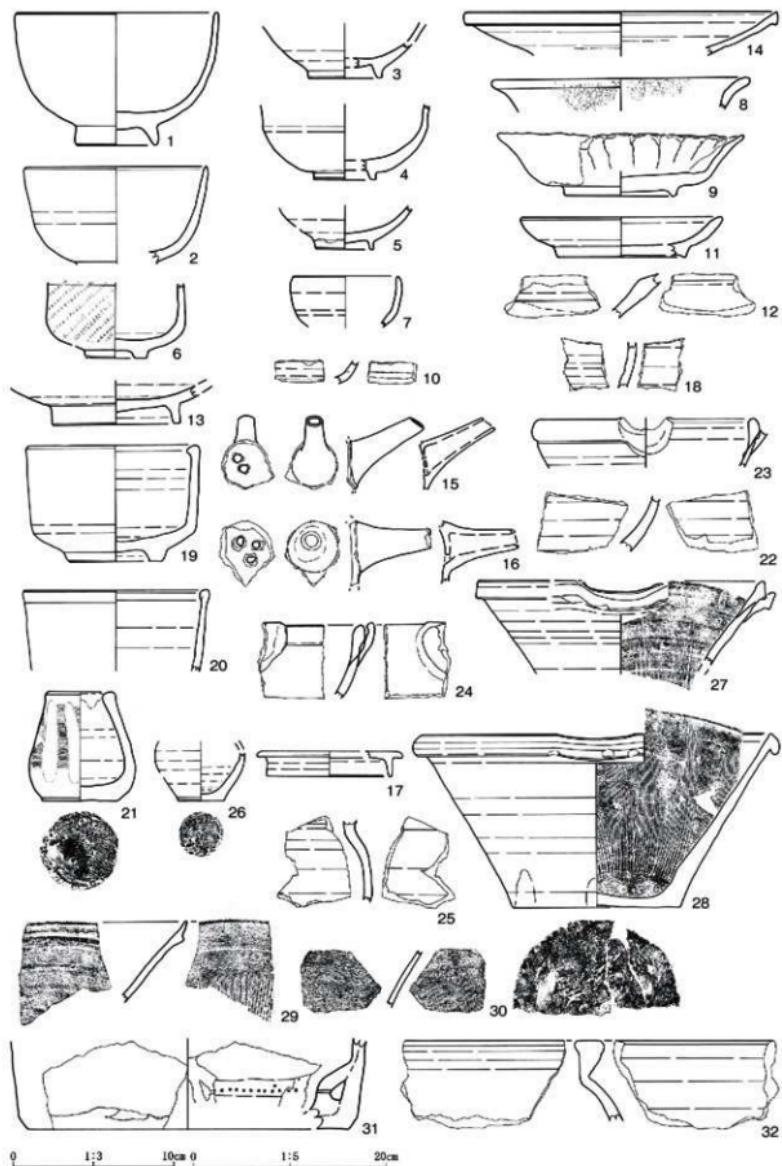
第21図 陶磁器 (1)

8～14 は皿である。8・11 は美濃産の志野皿で、8・9 は大窯期の 16 世紀後半～末、10・11 は連房式登窯期の 16 世紀末～17 世紀前半に位置付けられる。いずれも長石釉だが、8・9 は貫入が顯著で厚く白濁し、10・11 は前者より釉は薄く、ピンホール状の小さな孔が多く認められる。12 は美濃産の織部折縁皿で、灰釉と綠釉を掛け分けている。16 世紀末～17 世紀初頭と推測される。13 は瀬戸・美濃産の灰釉皿で、内面は蛇目釉剥ぎ、高台部は露胎である。18～19 世紀代。14 は東北産とみられる口縁外帯形の灰釉皿で、内面下半は露胎もしくは蛇目釉剥ぎ、外面下半～高台は露胎である。蓋の可能性もある。

19・20 は火入、21 は灰吹である。19・20 は肥前産、21 は瀬戸・美濃産と考えられる。19 は外面灰釉で高台部は露胎、内面は口縁玉縁の直下まで灰釉で以下は無釉である。20 も同形だが、やや薄手の作りである。いずれも香炉の可能性もある。21 は煙草の灰を捨てる筒形の灰落として、口縁部が窄まる器形を呈する。外面は鉄釉と灰釉を掛け分けしており、内面は口縁のみ灰釉で他は無釉である。19・20 は 17 世紀末から 18 世紀前半、21 は 18 世紀代と推測される。

22 は鉢、23・24 は片口鉢である。22 は瀬戸・美濃産の黄瀬戸鉢もしくは大皿で、大窯期の 17 世

紀代と考えられる。23・24は相馬産の口縁切込丸形で、灰釉に薺灰釉かを掛け流している。18世紀後半～19世紀代。

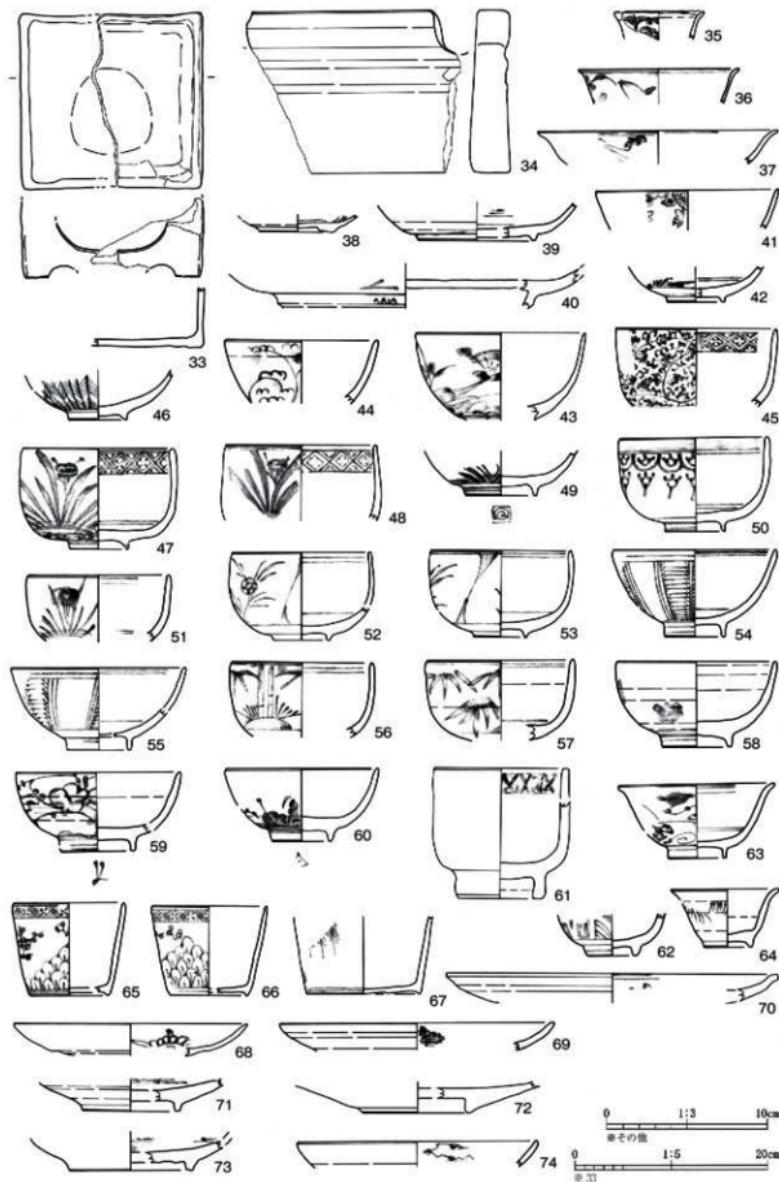
第22図 陶磁器 (2)

35～40は中国産（景德鎮窯系か）とみられる磁器で、35・36は碗、37～40は皿である。碗の器厚は薄手で、釉を入れても2mm程度である。35端反碗は、体部が八角形かの形状でこれに沿って窓絵が描かれる。36端反碗は草花文を施す。明末清初の17世紀前半。37端反皿も草花文か。17世紀前半。38は蛇目高台の皿で、見込みに菖蒲と蝶文が描かれる。高台に砂を付着し、砂目積みの痕跡を残す。17世紀前半（1620～40年代）。39は見込に团龍文が描かれ、高台には38と同様に砂が付着する。16世紀末～17世紀初頭。40はやや厚手の大きめの皿で、高台に劍先文（鋸歛文）、見込には團線内に草花文を描く。17世紀前半。

41～63は碗である。41は肥前・有田産で、草花文かの染付が施される。器厚は3mm弱と薄手。17世紀後半（1670年代）～18世紀初頭。42は肥前産で外面に水仙文かとみられる文様、見込みに不明（五弁花文か）の文様を施す。17世紀末～18世紀前半と推測される。43は肥前産で外面に水仙文を施文する。18世紀前半。44は肥前産染付で、外面に唐草文を描く。18世紀前半。45は肥前産で外面に唐草文、内面に四方擗文を描出す。18世紀中葉～末葉。46は肥前系の染付で、外面に矢羽根文が施文される。18世紀後半。47・48はいずれも肥前産の揃いの染付碗で、口縁部が内傾する。外面に水仙文、内面に四方擗文、見込みには五弁花文が入れられる。18世紀後半。49は肥前産染付で、外面に水仙文を描き、底裏に「角渕福」銘を入れる。高台に二重團線を引いているが、指抑えのためか無釉となっている。18世紀第2・3四半期。50は肥前産染付で、外面に輪宝文、見込みに五弁花文を入れる。1780～1810年代。51は肥前系の染付で、外面に水仙文を描き47・48に似る。18世紀後半（1780～1810年代）。52・53は肥前系の揃いの染付碗で、外面に捺り靈芝文、見込みには五弁花文が描かれる。1780～1810年代。54・55は肥前産の揃いの染付小広東碗で、外面に算本文、見込みに昆虫文が描かれる。昆虫文は18世紀後半に入れられる。1770～1810年代。56・57は肥前産の揃いの染付碗で、口縁部が内傾する茶飲用とみられる。外面には雪持笠文が描かれる。1780～1810年代。58～60は肥前・波佐見産とみられる染付碗である。58はコンニヤク印判による桐文散らし文

を施文する。18世紀後半。59・60は外面文様もほぼ同じの雪輪梅樹文を描く染付碗だが、59の方が一回りサイズが大きい。おそらく揃いの碗と思われる。いずれも裏底に「大明年製」銘が入れられる。18世紀後半。61は瀬戸産の瑠璃釉碗で、2破片に分かれているが同一個体で筒丸形を呈する。外面と高台内に瑠璃釉で口銷、内面に四方禪文を施文する。1820～60年代。62・63は瀬戸産の端反碗で、62は体部下半～底部の破片である。62は窓絵に青海波文と水仙文かが交互に描かれる。63は外面に捺り墨芝文、見込みにも墨芝文が入れられる。いずれも茶飲み用で、19世紀前半（1820年代）。

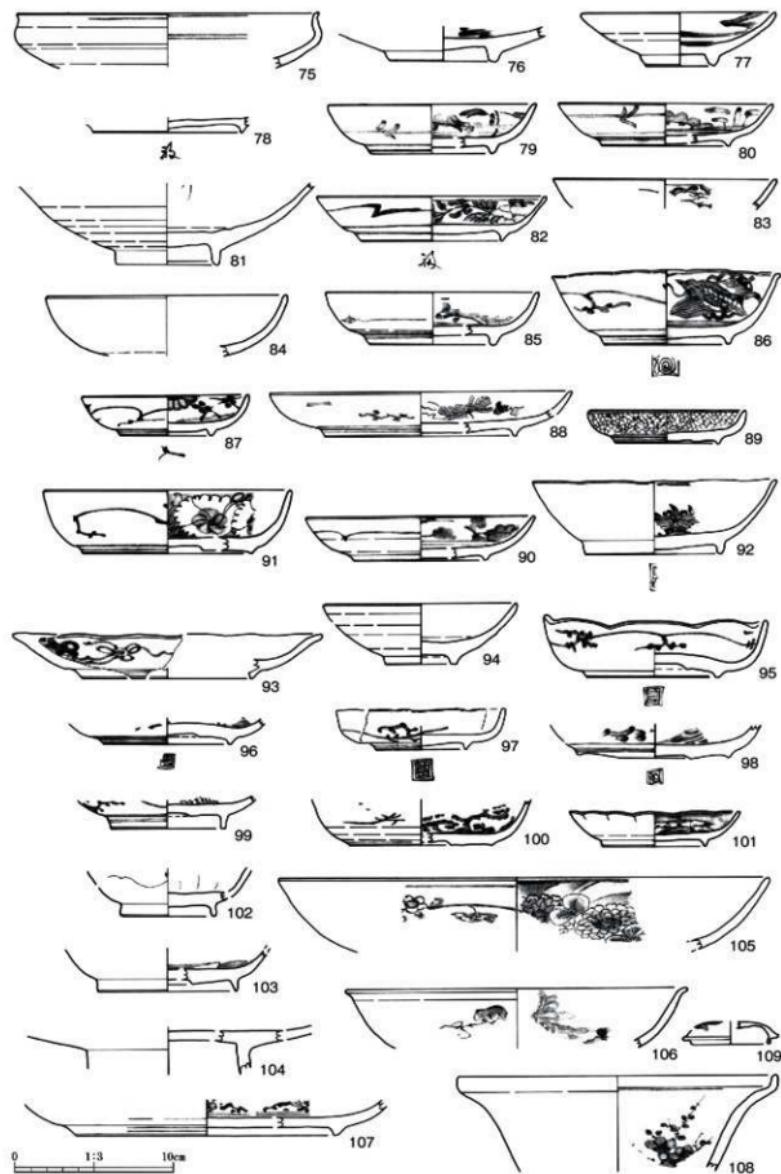
第23図 陶磁器 (3)

68～103は皿である。68・69は肥前産染付で、揃いの皿とみられる。内面文様はほぼ同じ菊花文を描く。初期肥前とみられ、1620～40年代と推測される。70～74は、肥前産の初期有田と考えられる染付皿で、1630～40年代に位置付けられる。70は端反皿で、内面に草花文かが描かれる。71は体部下半～底部の皿で、見込みに葡萄文が施される。72は見込みに鳥文かを描く。73は蛇目凹形高台で、高台に砂を付着する。見込みに山水文を施す。74は口銷で、内面に唐草文を施す。75は肥前産の染付皿で、内湾形を呈する。1630～50年代。76は肥前・有田産で、紅葉文かを下絵付け後に灰釉を施している。1630～40年代。77は肥前・有田産で内外面に灰釉を施し、見込みを蛇目釉剥ぎしている。高台は露胎。内面に草文かを施している。1660～70年代。78は肥前産の染付皿で、見込みに水仙文、底裏に「渦福字」銘を施している。1660～70年代。82とはほぼ同類で、長吉谷窯の可能性もある。79は肥前産染付で、内外面には鉄絵による唐草文と圈線を施し、灰釉を掛けている。1690～1730年代。80は肥前系の染付皿で、外面に唐草文、内面に雪輪松竹梅文を描く。1690～1730年代。81は肥前産（波佐見か）と思われる染付皿で、見込みは蛇目釉剥ぎである。合わせて、高台疊付部分も釉を剥いでいる。内面は竹もしくは柳文を描き、灰釉を施している。17世紀後半（1650年代か）。82は肥前産染付で、外面に唐草文、内面には花唐草文と見込みに水仙文を施している。底裏には丸に「渦福字」銘を表している。78とはほぼ同類で、長吉谷窯の可能性がある。17世紀後半（1660～70年代か）。83は肥前・有田産染付で、外面に唐草文か、内面には山水文を描く。17世紀後半。84は肥前産磁器か、相馬産陶器か判断の付かない皿で、染付がされていることから磁器皿に含めた。内外面に灰釉が施されており、高台部周辺は露胎である。見込みに染付が認められるが、不明である。17世紀後半。85は肥前産染付で、染付部分が呉須の発色不良で黒くなっている。外面に唐草文か、内面は草花文もしくは梅樹文が描かれる。高台に砂が付着している。17世紀末～18世紀初頭。86は肥前産染付で、輪花形を呈する。外面は唐草文、内面は4分割の窓絵に芭蕉の葉と実、樹木などが描かれる。見込みには手描きの五弁花文が入れられる。底裏に「角渦福」銘が施される。18世紀前半。87は肥前産染付で、外面に唐草文、内面に菊花文と露草文を交互に配置する。見込みは、コンニャク印判による五弁花文が付される。底裏には「大明年製」銘を表している。18世紀第2・3四半期と推測される。88は肥前・有田産染付で、外面に唐草文、内面に葡萄文を描出する。18世紀前半～中葉。89は肥前産染付で、内外面に冰裂文を施している。蛇目凹形高台で、高台内は釉剥ぎしている。18世紀中葉～末葉。90は肥前・波佐見産の染付皿で、外面に唐草文、内面に花唐草文が描かれる。見込みは蛇目釉剥ぎされている。18世紀中葉～末葉。91は肥前産染付で、外面は唐草文、内面は草花文もしくは花唐草文が施される。18世紀中葉～末葉。92は肥前・有田産染付で、輪花形を呈する。

見込みに菊花文が描かれる。底裏に「角渦福」を表している。18世紀後半。93は肥前産染付で、輪花形を呈する。外面は宝尽くし文、見込みに梅樹文が描かれる。18世紀後半。94は肥前・波佐見系で、内外面に藻灰釉を施している。高台部周辺は露胎、見込みは蛇目釉剥ぎされている。18世紀後半。95～97は肥前産染付で、底裏「角筒江」銘から武雄筒江窯で製作されたとみられる。蛇目凹形高台で、高台内釉剥ぎである。95は輪花形を呈し、外面は唐草文、内面は見込みに家屋・幔幕・梅樹文を描く。96は外面に唐草文、内面は花唐草文、見込みに環状松竹梅文を施している。97は外面に唐草文、見込みに壽字などを入れる。いずれも、18世紀後半。98は肥前産染付で、外面は唐草文、見込みに巴文と波文を交互に配する。蛇目凹形高台・高台内釉剥ぎで、底裏に「角渦福」を表している。18世紀代。99は肥前産染付で、外面は唐草文、内面は蛸唐草文、見込みに環状松竹梅文を表す。蛇目凹形高台・高台内釉剥ぎである。18世紀第4四半期～19世紀初頭。100は肥前産染付で、外面は唐草文、内面は蛸唐草文、見込みに十字花文を施している。蛇目凹形高台・高台内釉剥ぎ。18世紀末～19世紀初頭。101は肥前・有田産染付で、輪花形を呈する。内面は波文・松文・帆掛け舟文を描く。外面文様は省略される。18世紀末～19世紀前半。102は肥前・有田産と思われる、型打ちの菊花形皿である。外面は唐草文・透明釉、内面は型打ちの菊花部分を呉須でなぞっている。103は肥前産染付で、おそらく輪花形を呈し、見込みに山水文が描かれる。蛇目凹形高台・高台内釉剥ぎ。佐賀県嬉野市塙田町志田窯で製作された可能性がある。1820～60年代。104は肥前産染付で、残存する高台部の高さから大振りの皿とみられる。内面は山水文が描かれる。1630～50年代と推測される。105は肥前・有田産染付で、外面は花唐草文、内面は菊花文が施される。残存から、直径30cmを超える大皿とみられる。宴席などに用いられたか。1660～70年代。106は肥前産染付の端反皿で、外面は唐草文もしくは葡萄文、内面は山水文を描く。上手物で、長吉谷窯で焼かれた可能性がある。107は肥前系の染付皿で、底径が推定値で16.5cmあり、大皿の部類に入る。内面に花唐草文、見込みに山水文を描く。破断面に焼き緋が痕が認められる。1780年代までを上限とする。

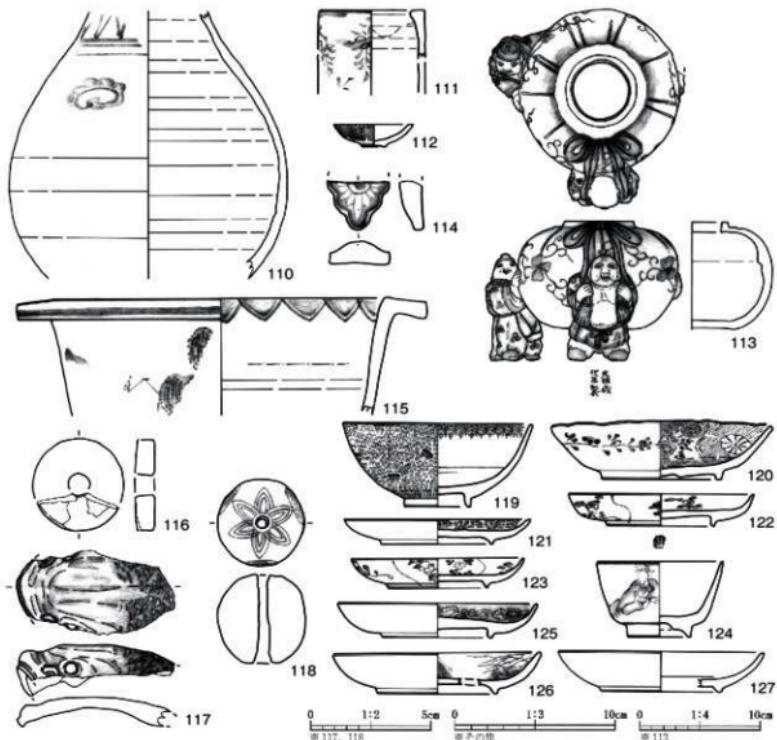
第24図 陶器（4）

113・114は香炉である。113は肥前・有田産染付で、蓋付きの七宝富寿染付香炉である。宝尽くしをモチーフとしており、布袋、恵比寿、大黒天が宝袋を持ち上げている図が表現される。蓋に七宝が造作されているが、欠損している。外面は花唐草文、内面・底裏は無釉である。底裏に、「大明成化年製」銘を表している。19世紀後半以降。114は肥前・有田産染付で、香炉の脚部である。外面は花文、内面は無釉である。欠損部に、接着を促す格子目が入れられている。18世紀後半～19世紀前半。

115は植木鉢である。関西系（湖東焼など）かとみられる染付で、鍔縁桶形を呈する。外面は山水文、口端部に雲文、内面に連弁文を施す。内面口縁部より下は無釉である。1800～1860年代。

116は戸車である。肥前産かとみられ、外径は推定で5.7cm、内径は1.4cm。白磁を施しているが、外縁は使用によって摩滅している。1780年代を上限とする。

117は鯉形の置物である。肥前・有田産染付で、型押しで成形されている。18世紀前半。

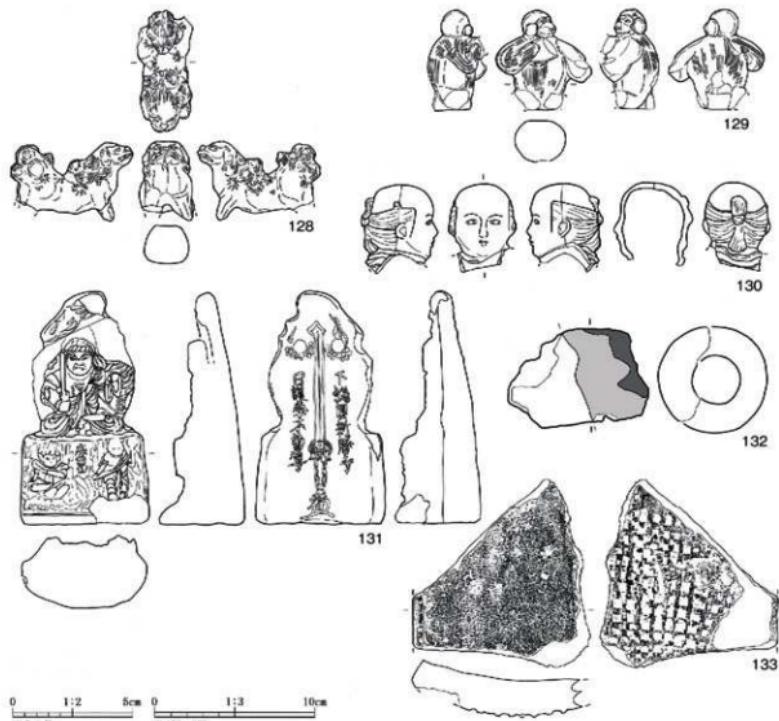
第25図 土・陶製品

128～131は土・陶人形類である。128は素焼きの獅子である。型押しで成形されており、左右を型取り後に貼り合わせて指で馴染ませている。脚4本のうち、1本のみを残存する。表面に雲母粉か彩色の痕跡が認められる。18世紀代の在地産か。129は素焼きの猿である。手づくねで成形されており、座位で鉄砲を構えている。腕・脚を欠損している。18世紀代の在地産か。130は陶製の町人風童子の人形である。前後を型取りして、貼り合わせている。中空で、頭部のみを残存している。18～19世紀代。131は素焼きの置仏である。前後を型取りして、貼り合わせている。中空で、底面に貫通

孔が1箇所穿たれている。不動明王座像を模しており、正面に「成田山」、裏面に「日護座不動尊」「下總国新勝寺」銘が入れられている。下總國産かで、土産品の可能性がある。18~19世紀代か。

132は土製の羽口である。先端部のみ残存で、先端に溶着滓が付着し、炉壁に設置されていた部分は約3cm還元している。溶着滓が少なく、サイズも小振りであることから、鍛冶関連で用いられた可能性がある。遺構の年代からは、中世後半の可能性がある。

133は土製の平瓦である。凹面は布目痕、凸面は格子目叩きが認められる。桶巻きで製作されたとみられ、側面には切り込み痕、面取り整形痕が観察される。古代の可能性もある。

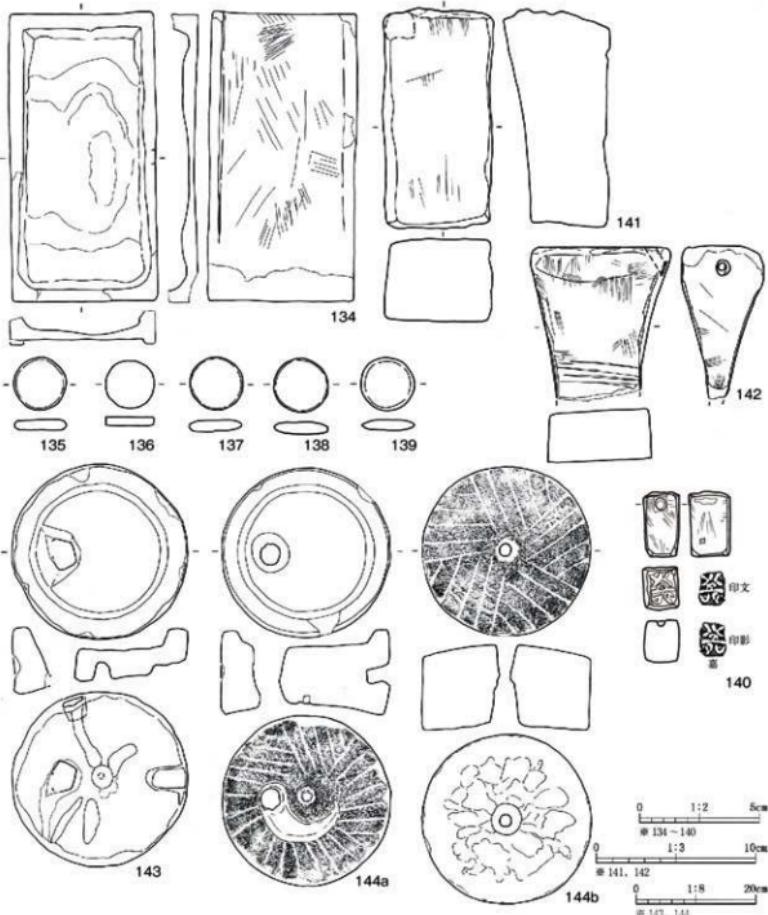
第26図 石製品、貝・角製品

134は硯である。頁岩製の長方硯で、側面は垂直、裏面は左右に脚を有する。上下に海部を有するが、全体に剥落が著しく、陸部は使用による影響か大きく窪んでいる。裏面にも擦痕が多く認められる。時期は中世～近世と広く捉える。硯は他に7点出土している。135～139は碁石である。いずれも円盤形で、135・136は白色、137～139は黒色である。白色の135は貝殻を円盤状に研磨、成形したもので、136は鹿角を厚さ約0.4cmに成形したものである。黒色は137が頁岩製、138・139がホルンフェルス製である。碁石は他に22点が出土している。140は印章である。文字は陰刻（白文）で彫り込まれており、印文はおそらく「嘉」1文字と読み取れる。文字の上方向の側面に、指付（さぐり）と見られる盲孔1箇所が施される。印面に朱の付着が認められるが、全体には墨が付着することから後世の痕跡の可能性がある。141・142は砥石である。141は砂岩製で、正裏面に使用痕があり、正面は大きく擦り減っている。上面に3本の深いキズがあり、また下面の一部が平らになっていることから、使用の際に固定した痕跡の可能性がある。142は流紋岩製で、上面から右側面にかけて斜めに貫通孔が穿たれており、紐通し孔とみられる。正裏、左右側面が使用されており、大きく擦り減っている。下面是折損の可能性もある。砥石は他に2点出土している。143・144は挽臼である。143は上白、144は144aが上白、144bが下白の揃いである。143は全体に風化が著しく、表面が大きく剥落している。下面是使用によるものか大きく擦り減っており、傾いている。このため、挽き目は不明瞭で溝らしき窪みは認められるものの、分割線などは読み取れない。上面は外縁が全周し、挿入孔が穿たれる。側面には、上面の孔から外れた位置に挽き手挿入孔が設けられているが、これとは別に上面の孔の対向する位置にも挿入孔が穿たれる。遺存状態では下部が失われているため、下面に孔が露出した形となっている。凝灰岩製。144aは、擦面は四形に湾曲しており、芯棒部分には後世かナットが埋め込まれている。ふくみは20cmを測り深く、側面には方形の挽き手挿入孔が穿たれる。4分割した主溝が刻み込まれているが不均等であり、副溝も5～7条と揃っていない。144bの下面是、成形時の彫り込みが残っている。芯棒挿入孔は、上下からそれぞれ穿たれている。主溝は5分割で、副溝は4条入れられている。花崗閃緑岩製。挽臼は他に、別個体の上白・下白各1点が出土している。

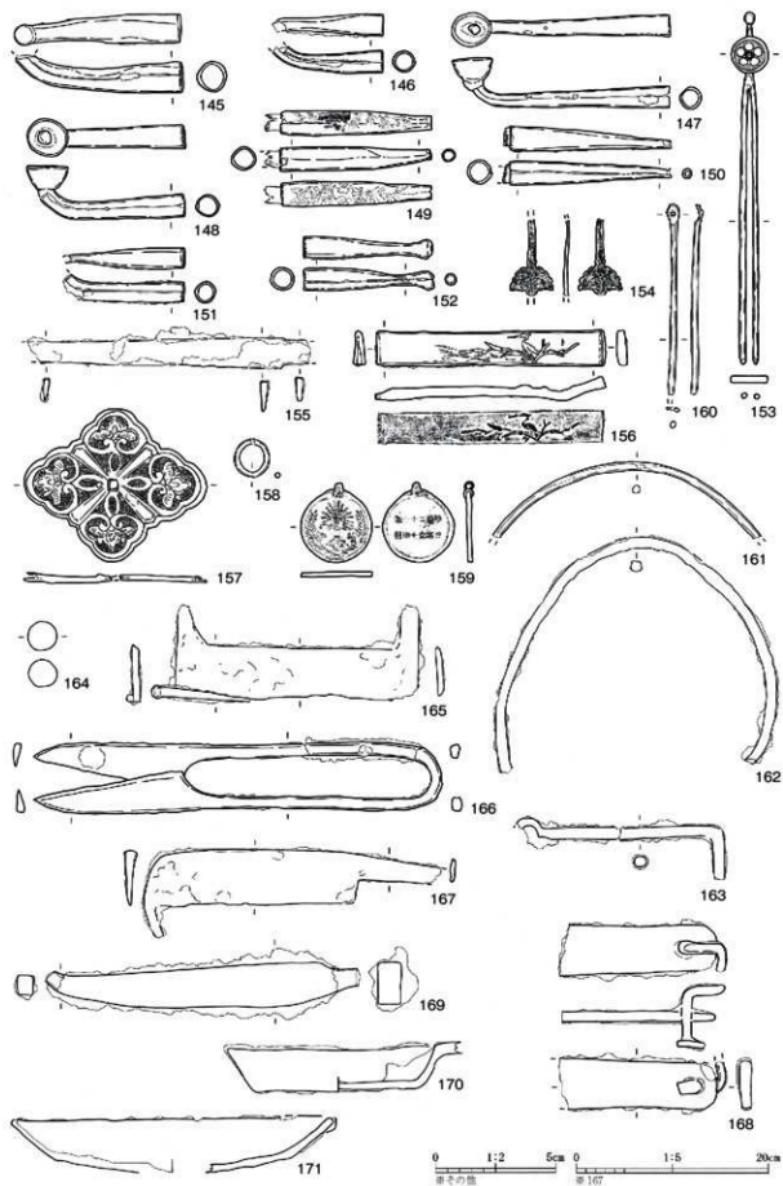
第27図 金属製品（1）

153・154は簪である。153は銀製の平打簪で、飾りに耳かきと「丸に梅鉢」紋が入れられる。出土時は硫化して黒く変色していた。154は銅製の平打簪とみられ、桐文が装飾される。耳かきと2本足は欠損している。いずれも江戸時代後半か。

ている。身幅から、156の刀身であった可能性がある。鉄製。156は銅製で、一枚の板から作られた片手巻きの構造である。長方形の本体に小縁の付いた画題の枠を目一杯抜けた形で、波と宿り木の上に鷺文が高打出しによって高彫りされている。七子地は細かく整然と並んでいる。江戸時代後半か。

164は火縄銃の弾丸とみられる。径12mmで、鉛製である。165は火打金である。鉄製で、鎌型を呈する。長さ4.1cmの角釘が固定している。166は鍔である。鉄製で、長さ17.0cmである。腐食が著しい。167・168は鉈である。いずれも鉄製で、167は先端が嘴状に突出する石突き鉈である。168は鉈の中茎部分のみとみられ、刃部や木製の柄部分は欠損している。目釘に角釘を使用している。169は棒状不明鉄製品である。用途不明だが、断面の推定では長方形の断面形が想定され、中茎部分とみられる箇所があり、柄に装着すると考えられる。170・171は取瓶と推測される。鍛冶作業に用いられたと考えられる皿状の鉄製品で、鋳造の際に溶かした鉄などを掬い取る機能が想定される。柄が付いていた可能性もある。172は鎧である。鉄製で、木材と木材を繋ぎ合わせる建築部材である。

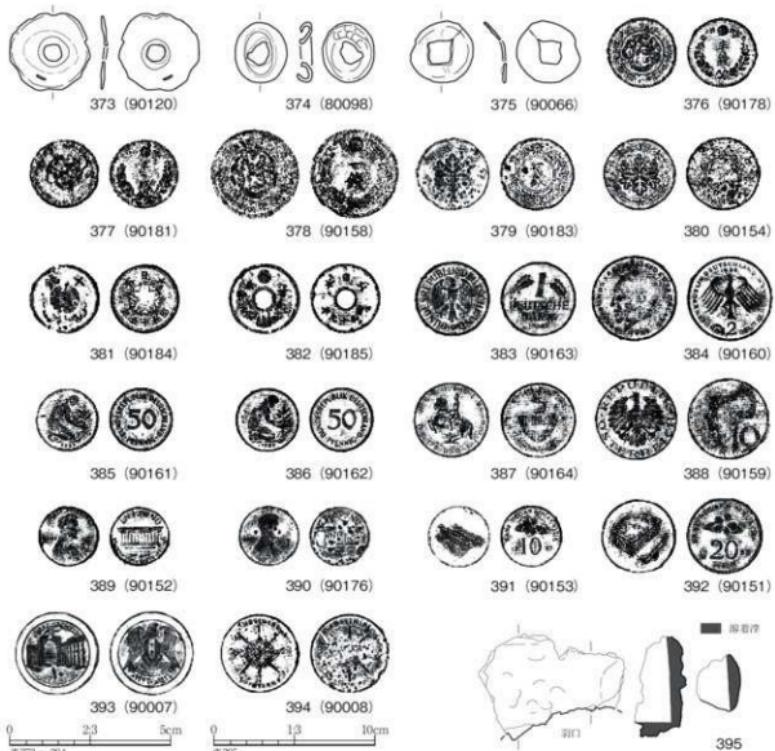
第34図 銭寶(6)、炉壁

395は炉1埋土の炉壁である。炉下部の羽口が設置されていた部分直上の壁片で、下部分に羽口を設置した痕跡が認められる。内面の溶着滓は赤灰色で5~8mm大の炭の呑み込みがあり、色調から鍛冶作業が行われたと考えられる。396は旧土間最下層地層から出土した炉底塊である。炉底から炉底側面までの形状を残しており、裏面には還元土が付着している。暗赤灰色の色調と、炉底の厚さから鍛冶によって産出したとみられる。また、炉1から出土した397粒状滓、398鍛造剥片、399砂鉄を写真掲載した。これらの遺物から、鍛錬鍛冶(小鍛冶)が行われていたと考えられ、炉1以外についても、大半が鍛錬鍛冶炉である可能性が高い。

第10表に鉄滓計測表を示した。鉄滓類の合計は12616.9gで、内訳は鉄塊系遺物666.3g、炉内滓7142.7g、炉底塊1458.4g、流動滓2987.6g、粒状滓4.0g、鍛造剥片187.0g、砂鉄170.9gである。出土鉄滓は肉眼では鍛冶滓とみられ、年代測定では15世紀後半~16世紀代の年代値が得られていることから、中世後半~末にかけて鍛錬鍛冶が営まれていた可能性が高い。なお、鉄滓の成分分析は行っていない。

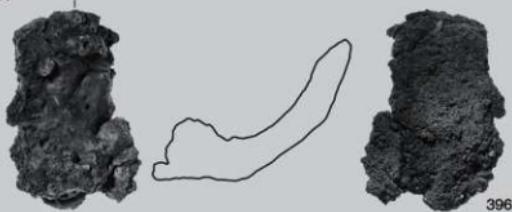
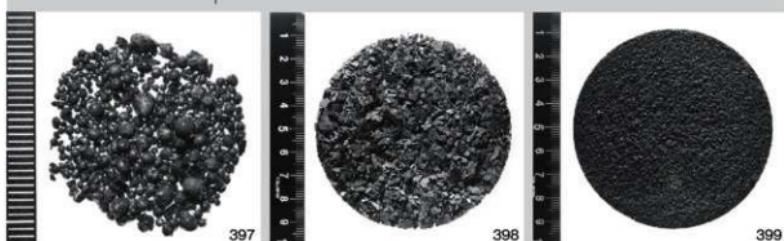
写真図版 20 錢貨 (6)、炉壁、鉄滓類

鉄滓類 (396 ~ 399)
