財団法人 京都市埋蔵文化財研究所

増補改編 鳥羽離宮跡 1984

発掘調査100次の経過

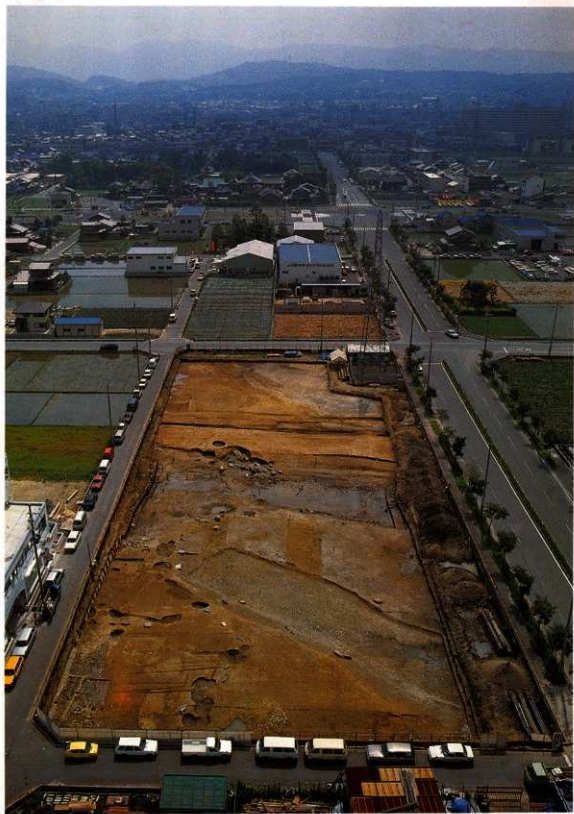
鳥羽離宮跡 第97次調査全景(西から)

第97次調査は、第92次調査地を拡張して調査をおこない、庭園遺構の苑池の東対岸を検出した。この東対岸には十数個の巨石を組み合わせた滝組みが発見され、また建物跡南側には、水位の異なる別の池や数十個に及ぶ庭石が検出され、かなり雄大な庭園遺構であることが判明した。

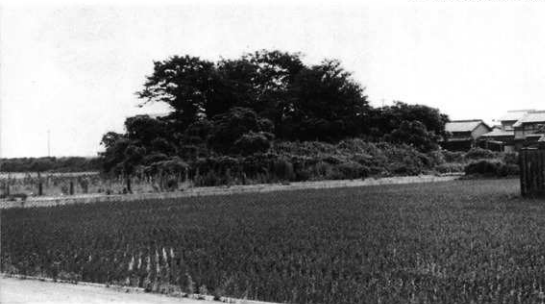
(図説明) 第3・4・5・6次の成果。中島御所の内町で行った。(写真説明) 昭和30年代の秋の山。

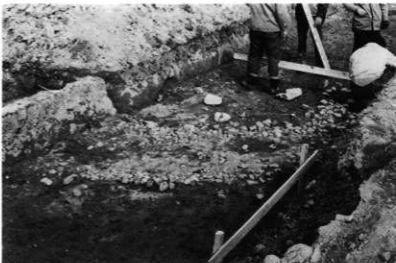
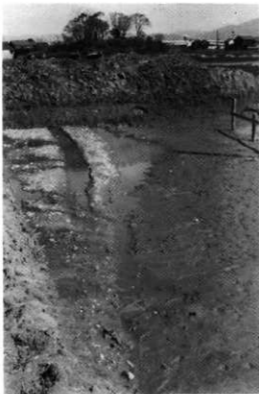
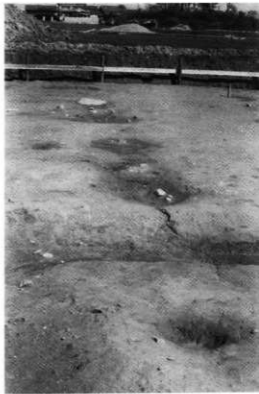
(写真説明) 上：第3次調査、苑道をみつける。 下左：第6次調査、寝殿跡の西辺。

下右：第5次調査、小寝殿東辺。

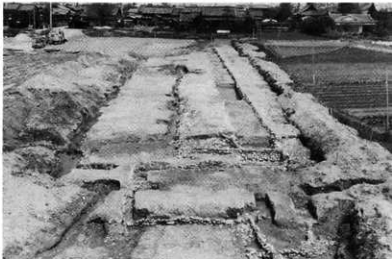
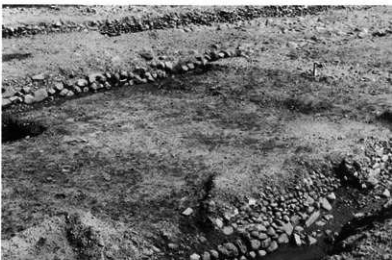
は近衛天皇前の東西線を御陵前東から、新油小路通までの約200m程の長さにわたる地区と去年のA地区の東側幅約50mにわたる点について調査した。近衛天皇陵前は褐色土で、北東寄から南西への流れがありその時に存在していた溝渠とほぼ一致するもので、すぐ地区外に出た。近衛天皇陵の西からは、池沼の状況を呈し、当時あった北向不動の参道までであった。そのあたりから、石垣が北に延びてきている状況であった。その石垣は5列を前年に見ているが、今年の地区ではカーソまでの10本を発見し、合せて15本になることを見つけた。うち10列が1対5組で、その間隔はましま(写真説明) 上:第9次調査、波止場 イ、ロ、ハ、ニの石垣を南から、中:イ、ロ、ニの石垣を西方より。 下:石垣の積み方。

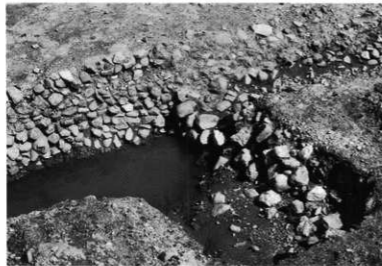
(写真説明) 発見した石垣とその南端を詰めた石垣との差。

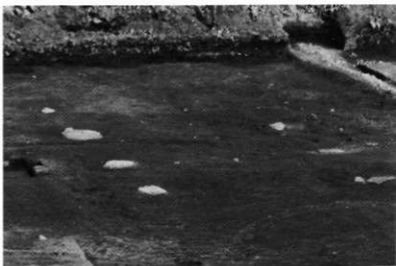
（写真図説） 上：左右共、第10次Bの調査で出した流止場。北から。下：第11次でみつけた礎石。四脚門跡と推定する。

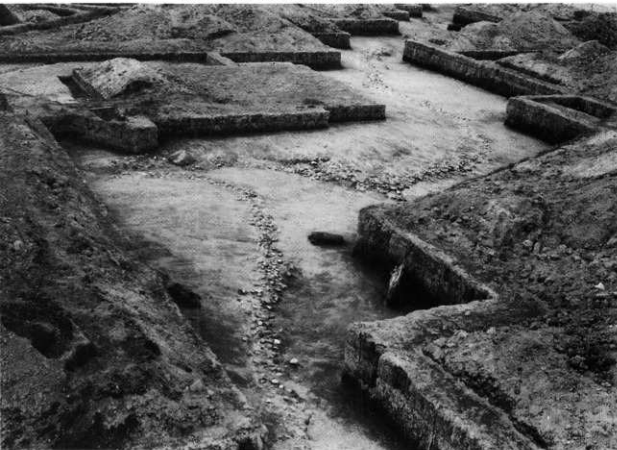
(写真説明) 第11次Aでみつけた汀線。東北(下左)から西南へ向けて、湾曲している。途中から、細い流れが合流する。

また地区の西北部は、同様前年に見た池であることがわかったが、これの汀線が地区の北辺、中央あたりから南西に向けて走っていることがわかった。砂浜の水際を堰でかためたもの、ゆるやかでおだやかな曲線をえがいている。途中、東から同手法の遣り水の流れこむ様が見られ、庭石があり、桜・松・楓の根がのこされているのを見た。この汀線は第10次で見た堤防の東の部分で西岸とする池の東岸を形成するものであろう。

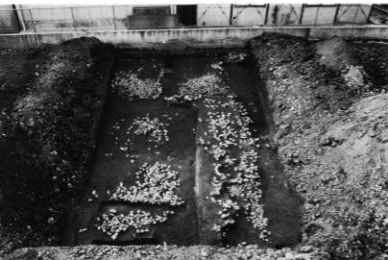
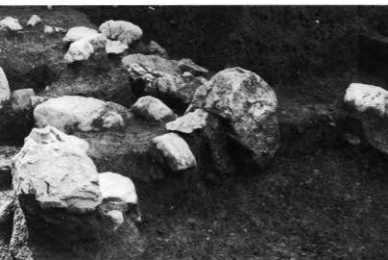
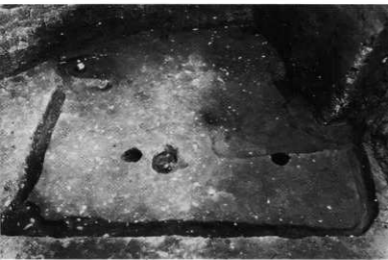
(写真説明) 上：第30次 建物跡 中：第37次 庭石 下：第39次 竪穴住居址

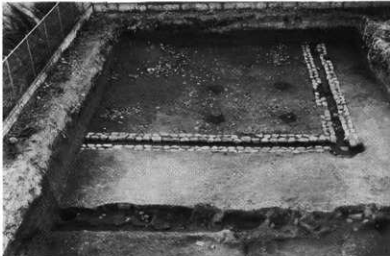
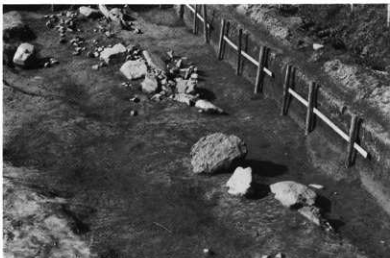
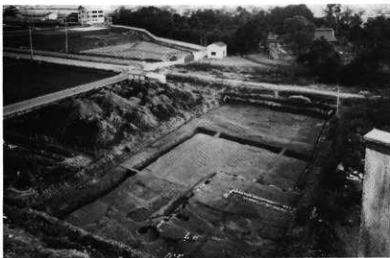
(写真説明) 上：第43次 9間堂北東隅跡 中：第44次 免池 汀
下：第45次 9間堂南東隅跡

第40次調査では、平安時代後期の遺構は見つからなかったが、中世の小規模な建物跡及び墓跡が検出された。しかし第41次、第44次調査では、北及び南へ傾斜する平安時代後期の池の汀線が認められ、とりわけ第44次調査では、大小の石を直線的に東西方向に並べて汀を造り出していることがわかった。また第42次調査でも、調査地北東隅に拳大の礎を敷いた汀線の一部を検出した。第46次調査では、第21次調査で検出した礎石建物跡が南へ伸び、その建物跡の東にも花崗岩を使用した礎石建物跡が、東西

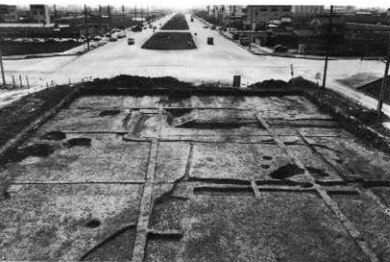
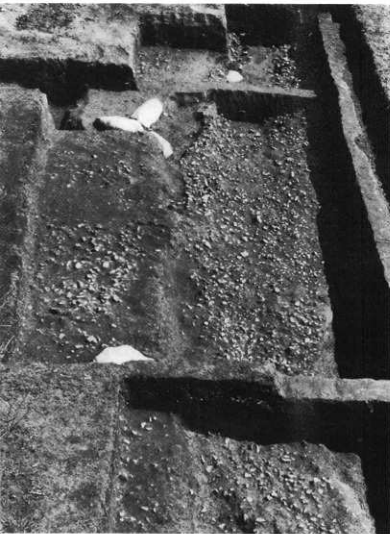
(写真説明) 上：第54次A 全景 下：第55次 苑池 汀

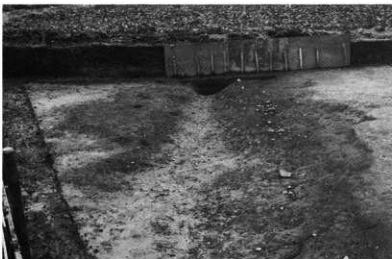
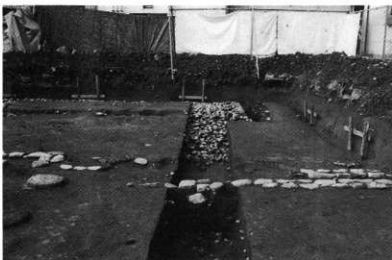
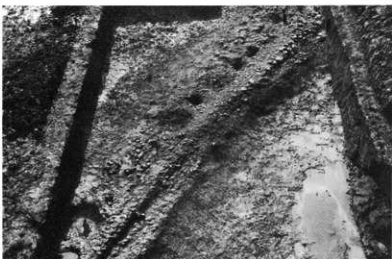
(写真説明) 上：第58次 苑池 汀 中：第65次 9間堂中央雨落ち溝と地盤
下：第67次 苑池 汀

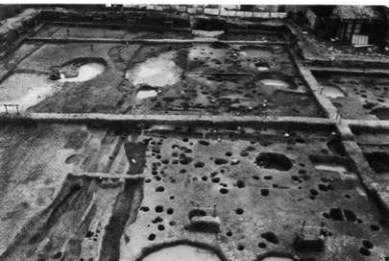
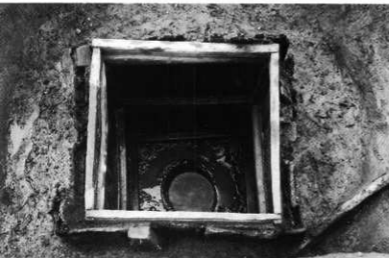
(写真説明) 上：第71次 中世遺構全景
下：第71次 出土土製品

中：第71次 井戸

烏羽遺跡の弥生時代の遺構出土地は、第71次・90次調査地に限られている。遺物出土地点では、30次（水差型土器）・35A次（石包丁）・64次（磨製石剣）などがある。これらのなかで、第71次調査地で発見した遺構・遺物は、市南部の弥生時代の様子を知るうえで多くの資料を与えてくれた。溝跡5本・土塚3基を発見し、溝跡からは多量の遺物を出土した。遺物の中には、烏羽遺跡最古の弥生前期の裏片1点を含む弥生中期（Ⅲ～Ⅳ様式）の土器（壺・甕・高杯・器台・蓋など）を大量に出土した他、石製品（石包丁・石剣・扁平片刃石斧・太型給刃石斧）、木製品（楯・石斧の柄・きねなど）も出土している。第90次調査では、溝跡を発見し、ここからも多くの遺物を出土しており、なかでも土鍾が1ヶ所にかたまって発見され、おそらくは繋がって置かれていたものであろう。

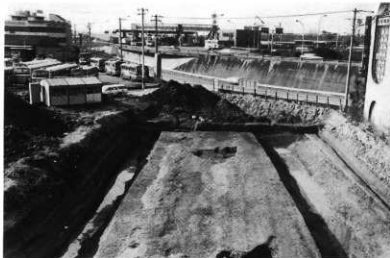
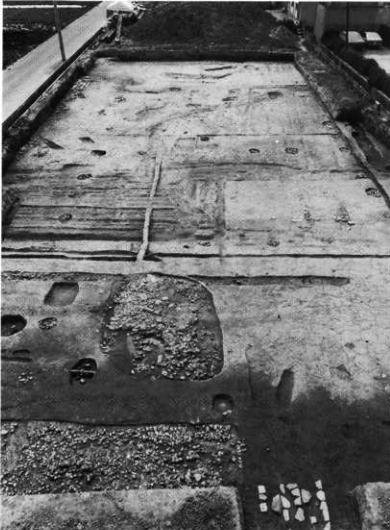
(写真説明) 上：第72次 道路跡 下：第75次 全景

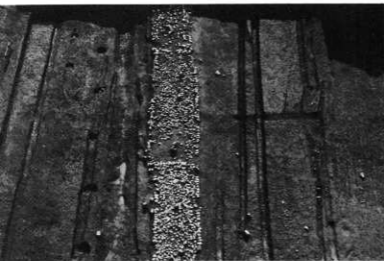
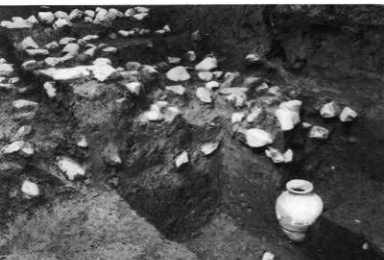
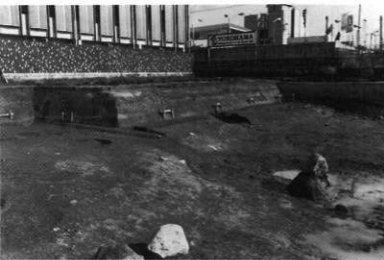
(写真説明) 上：第80次 金剛心院西築地跡

中：第80次 金剛心院西築地跡埴壇具出土状況

第99次調査では、第80次調査で検出された金剛心院の西築地跡がさらに南へ伸びることが確認された。また下層では古墳時代の竪穴住居址が5棟検出されている。第99次調査地と道路を隔てて南東に位置する第100次調査では、石と土をつき固めた地蔵をとまなう礎石建物跡が東西一間分検出された。その調査の西隣りである第101次調査においても、一面に同様の仕事をした礎石建物が東西二間、南北二間分検出された。また調査地南で東西方向の溝を検出したが、金剛心院の南限である可能性が高い。

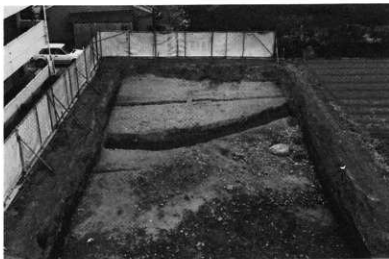
(写真説明) 上：第85次 竪穴住居址 下：第86次 苑池 汀

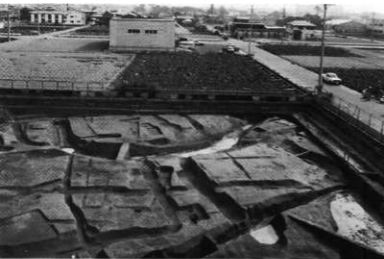
(写真説明) 上：第99次 全景 下：第90次 古墳時代遺構全景

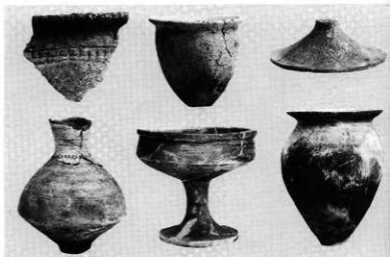
(写真説明) 上：第71次 全景 中：第71 遺物出土状況
下：第71次 出土土器

出土した土器については、胎土分析などによる分析をおこなっていないが、施文法形態などの観察により産地もしくは土器製作に影響を与えた地域を想定することができる。播磨の影響を受けたと思われる脚部

の四方向に長方形の透し孔を穿ち脚裾部に鋸歯文をめぐらす高杯、近江の影響を受けたと思われる口縁部が二重になり体部に刺突列点紋を施す甕、胎土からみて生駒西麓地方からの搬入品などがみられる。このように土器本体、あるいは製作技術が他の地域からもたらされたということは、人的交流もおこなわれていたことを示唆するものであろう。次に、出土した石器の特徴は粘板岩質の石材を利用した磨製石器が多く、打製石器はほとんど出土していないことである。さらに扁平片刃石斧の数量・種類が比較的豊富なこと、製作する木製の器種の相違または製造の工程に応じて使い分けられたものと思われる。

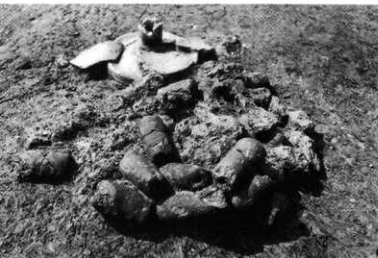
(写真説明) 上：第71次 出土石器 中：第71次 出土木器
下：第90次 土鍾出土状況

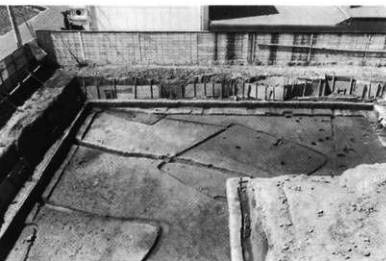
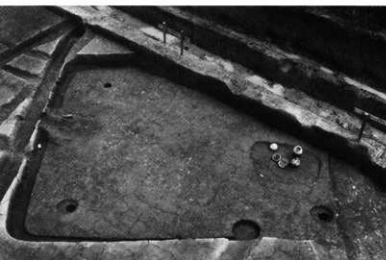
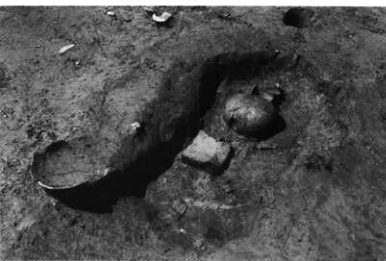
(写真説明) 上：第74次 全景 中：第90次 竪穴住居址
下：第74次 竪穴住居址コマド

木造で屋根に茅や杉皮などを葺いていたと思われ、たいへん火に弱い住居であったことが想像される。

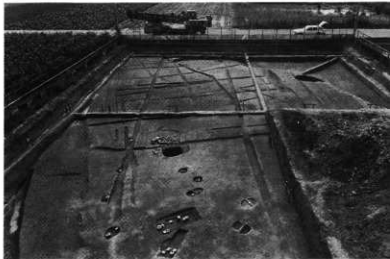
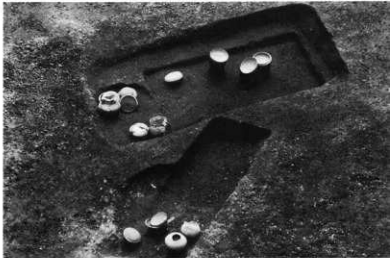
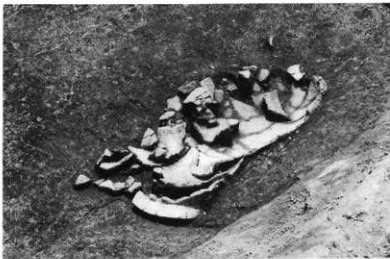
(写真説明) 上：第90次 全景 中：第90次 土壙墓 下：第93次 甕棺墓

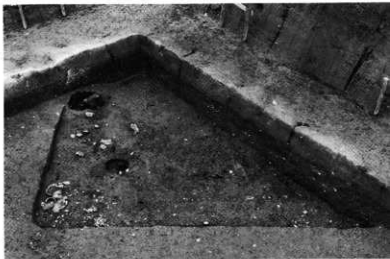
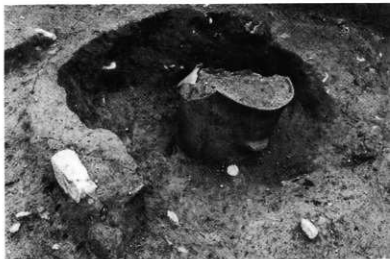
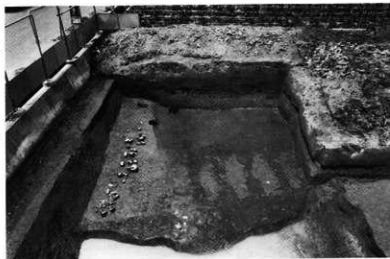
(写真説明) 上：第99次 竪穴住居址 中：第99次 竪穴住居址カマド
下：第87次 土器出土状況

飛鳥時代の遺構・遺物の出土地は限られ、金剛心院跡の第74・80・99次調査で検出された。当該区は古墳時代の遺構と重なり合い、遺跡がそのまま受け継がれ続いてきたことを示している。顕著な遺構としては第99次調査で見つかった竪穴住居址があげられる。この住居址は焼失住居で床面に上屋の炭化材が焼け落ちた状態で検出された。しかも炭層は2枚確認され、2度の火災を受けたと思われる。平面形の変化は認められないため上屋を火災の後、同一竪穴で新たに建て替えを行なったことが考えられる。カマドの場合は当初の位置より東へずらして作り直している。古いカマドには支脚として適きにした土師器の甕を用い、新しいカマドは土師器のコシキを底部が欠けてはいるがそのまま座った状態で出土した。各炭層の床面には土師器や須恵器がおしつぶされてはいるが良好な状態で、火災前の位置を保っていると考えられる状況である。壁際に沿って並んで出土しており、柱の外側が土器類の設置場所であったのであろう。土師器には杯・皿・甕・鉢・コシキなどが、須恵器には蓋杯・甕・横瓶などの器形がある。

奈良時代になるとさらに遺構・遺物の発見は希薄になり、わずかに北殿跡の第81次調査・田中殿跡の第87次調査で検出された。第81次調査では調査区の北部で溝が一条認められ、土師器・須恵器が出土している。第87次調査では調査区大半が新しい流路跡であったがその西側で奈良時代前期の土器類が集中して出土した。狭い範囲の調査であるため、遺構に伴うものか不明であるが、土器類は良好な一括資料である。土師器の杯・皿・蓋・高杯・甕があり、須恵器には杯・蓋・短頸壺・壺・甕がある。杯は土師器・須恵器共に高台の付くものと付かないものがある。奈良時代の遺構は当該区の周辺に広がっている可能性がある。

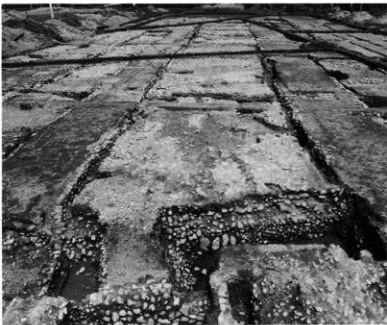
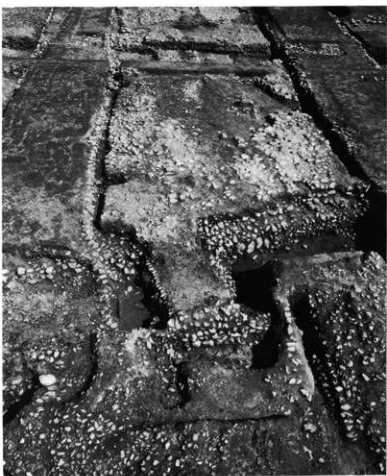
(写真説明) 第9次波止場遺構 上：全景 下：南端閉塞の状況

この施設は東西50m、南北には70mに及ぶ。一部民家等で、未調査の所もあるが、西側の両側が、水に洗われる部分で、北から南へ突き出した突堤を形成する。西側はア・イの石垣がその面を西に向け波に洗われるものとしている。アの石垣が一部こわれることになっても、イの石垣がその部分を支える工夫がこらしてある。東側も同様にセとソの石垣を東面にしてつらえ、波に洗われることを予想している。加えて、内にあるスの列は、部分的に、東を面にすれば他の所では、西を面とする。結局、西側のアとイ、東側のス・セ・ソは突堤として構築を頑強なものとした石垣であった。

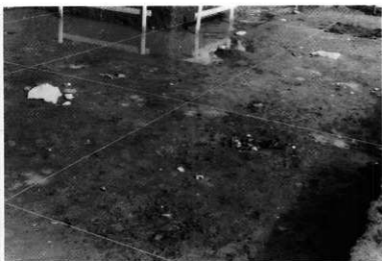
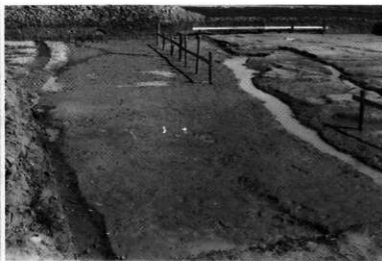
(写真説明) 上：第5次南殿小室発掘、 中：第6次南殿発掘、
(図説明) 南殿推定復原鳥瞰図

この南殿の位置と想定した所で発見した遺構は西に川があって、そこから東北へ雁行形に連る三棟の建物跡である。この遺構の南西に位置するものが寝殿とすれば、その図が、『兵範記』仁平2年3月6日の条に載せられ、西対代から南渡廊と北渡廊があり桁行8間梁行5間の寝殿がえがかれているが、この図は母屋6間四面庇北に孫庇という柱間である。その間は同寸法である。想定した遺構は桁行8間梁行のもので、母屋は5間で図面に庇があり、北と東に孫庇のとりつくもので、各間寸法は不同で、母屋中央間広く向脇二間宛がせまく庇は広く四面につく。『兵範記』の図は決して実測図ではない概念図であるから両者の間に差はあろう。『兵範記』の記事中にはそれより東に小寝殿のあることを示しているから、発見した西より2棟目が小寝殿にあたるのであろう。すると、小寝殿の遺構をここで初めて発見したことになる。

小寝殿の遺跡は桁行6間梁行4間で、母屋3間(梁行は2間)、四面に庇をとりつける。三面同寸法でめぐるが、東底のみがもう一間孫庇を持ち、その部分が北へ延びる廊につながる。その廊は西に庇を持つ二棟廊である。

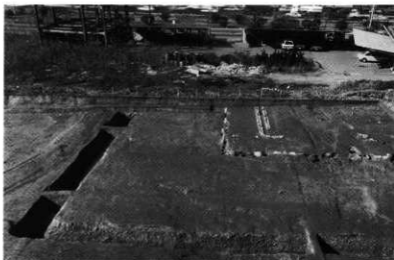
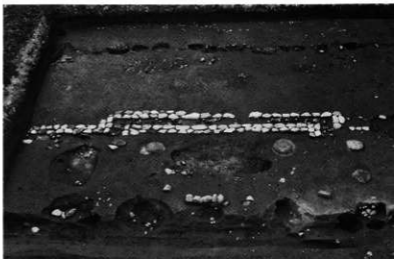
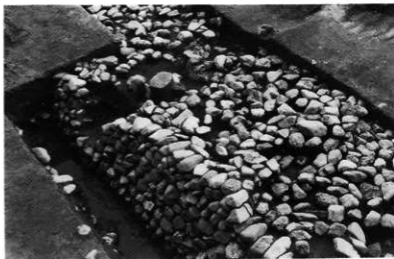
(写真説明) 上：第45次 推定9間堂南部 中：第65次 推定9間堂中央
下：第65次 基壇地業

これらの建物の基礎は、粘質土と礫を交互に版築した掘り込み地業によって構築されているが、主要な部分については華大の礫を突提状に積み上げている。こうして構築

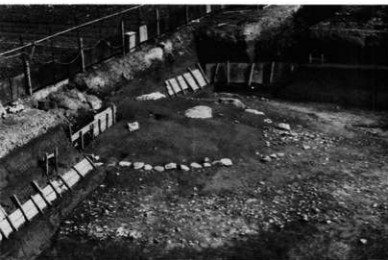
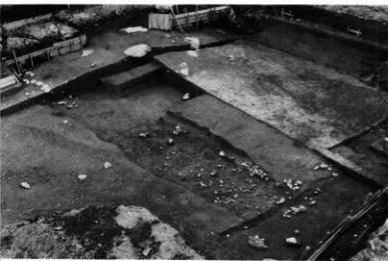
(写真説明) 上：第81次 苑池 中：第95次 苑池
下：第95次 苑池築山の地業

昭和58年度には国道1号線の西側において第81、82次調査を実施し、ここでは庭園遺構の一部と考えられる汀とその南に広がる池を検出した。汀は東から南西方向へ緩やかに湾曲し、この西部では庭石と、東部では拳大の礎を汀の部分に貼り付けた洲浜の痕跡を検出した。

翌年の昭和59年度には第95次調査として第81次調査の南西部を調査し、ここでも北から南へ半円形状に突き出した庭の一部と考えられる汀と南に広がる池を検出した。この庭は自然の地形を利用したものではなく人工的に土砂を盛り上げて構築されたものであるが、この構築方法は、まず最初に基底となる土を盛り上げ、次にこの中央部を掘り込む、さらにこの中に核となる方形の土壇を築き、これらの上に全体の形状を整えるように土砂を盛り、最後に洲浜、庭石を配置するといった手のこんだものであることが確認された。このような複雑な構築法と全体の形状から推測して、この庭は園地の中島である可能性が強い。しかし、第81次調査で検出した池の汀線が南西方向へ湾曲していたことから北から南へ突き出した半島である可能性もあり、現時点では結論を出しかねる。

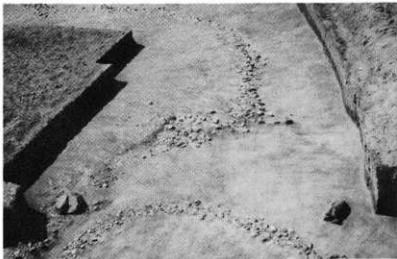
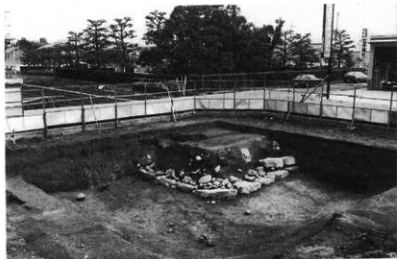
(写真説明) 上：第11次 苑池 汀線 中左：第44次 苑池
中右：第86次 苑池 汀線 下：第96次 堀

調査の成果から苑池を復原すると、東西約90m、南北150mほどのやや細長い屈曲した汀線によって録取られた曲池状をなすものと考えられる。検出した汀線は、大部分が幅70cm～1mほどに15cm前後の玉石や割り石を敷きつめたもので、一部砂を敷いた洲浜状を呈する所もある。水際の勾配はゆるやかで、池の水深は、30cm～40cmほどと考えられ、池の底部には、部分的に白砂が敷かれていた。

汀線沿いの要所には、1m前後のチャート、砂岩、花崗岩、緑色片岩を景石として据え、また所々樹木を配していた。44次及び舟入り跡の東辺では、石組も検出されている。44次では10mほどの間に1mほどの石を3石～7石ずつ二組にわかれて配置され、その東側の一組は千鳥状に配置し、その東方に石列が一条のびている。舟入り跡東辺では、南北に35m離れて2ヶ所あり、北側には3石、南側では7石一組になっている。

一方、泉殿に関する調査として91次・96次があり、白河天皇陵を取りまく幅8.5mの堀の北東部と北西部が検出された。その結果、現在の白川天皇陵は一辺約33mの方形を呈しているが、その築成当初は、一辺56mで、その外側を幅8.5mの堀がめぐり、現在一辺約65mの方形の鳥羽天皇陵・近衛天皇陵とはほぼ同規模のものであることが判明した。また堀の内側には、一部に長さ1m以上の自然石で3段築成されているのが認められ、内側だけを3段に組んで築いていたことが判明した。

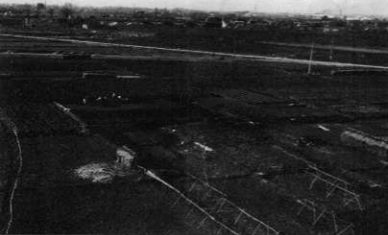
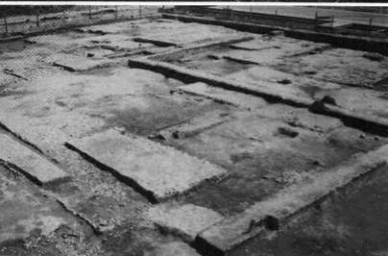
(写真説明) 上：田中殿・金剛心院跡の航空写真 中：第2次 全景

下：第14次 田中殿建物地業

田中殿跡の発掘調査は古く、昭和36年に遡る。この年の調査は伏見区竹田田中殿跡で実施され、鳥羽離宮関係の遺構がはじめて検出された記念すべきものである。調査の結果、礎石建物跡が近接して3棟発見された。その中で、主要な建物と考えられる南方建物(寝殿)は身舎桁行7間・梁行3間で四面に庇が付くものである。この建物の北側で検出された建物跡(北対)は桁行7間、梁行2間の規模を有するものである。そして、寝殿と考えられる南方建物の西北には野と推定される建物を取り付き、西へ更に伸びている。また、寝殿の基礎地業内からは地鎮具が出土した。地鎮具の壺の中からはガラス玉が25個以上発見された。更にその周辺部からも地鎮に使用されたと考えられる土師器の皿や瓦器碗が折り重なった状態で出土した。現在までのところ、このような地鎮具を出土した同時代の建物跡は平安京、白河地域などでも発見されておらず当時の呪術を知ることができる貴重な資料である。その後、昭和50・52年になって先の調査で検出した建物跡の東及び北側の調査でも建物跡が4棟以上検出されている。これら一連の調査の結果、田中殿に造営された建物群は、軒を連ねるように南西から北東へ雁行形に配置されたことがほぼ明らかとなった。また、これらの建物基礎は奉大の礎を方形に積みあげたり散発的に敷きつめたりして、基礎を構築している。このような特異な工法は田中殿の他に金剛

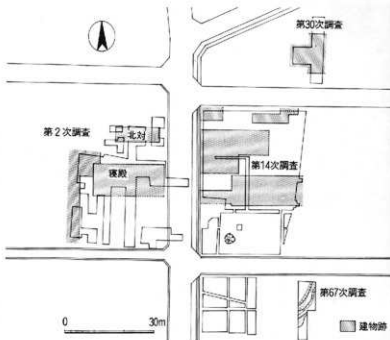
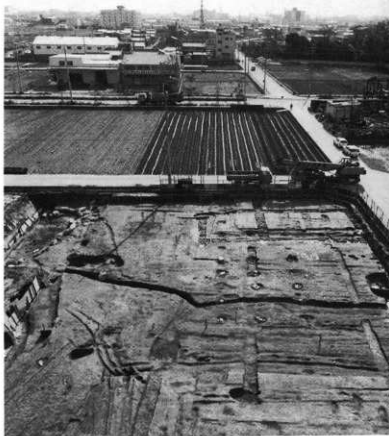
(図説明) 田中殿遺構配置図 (写真説明) 第79次 金剛心院跡・釈迦堂・寝殿

この付近の発掘調査は、昭和53年頃より急速に進められ今日までに調査地も数十ヶ所に及んでいる。これら一連の調査の結果基壇建物、礎石建物、庭園遺構、築地、溝などの遺構が良好な状況で多数検出されている。検出された建物跡の中で1つの中心をなすものとして、身舎桁行3間・梁行2間で四面に庇・孫庇がめぐり、南舞前面に縁が取り付く基壇建物がある。この建物跡は金剛心院推定地の東端で検出され、建物の東側は円池になっている。この基壇建物は平面形や規模などを総合してみると、文献に見られる釈迦堂ではないかと考えられる。建物基壇は、掘り込み地業によって構築され、亀腹状の形態をしめしている。基壇上の礎石はすべて抜き取られていたが、礎石据え付け穴の底部には花崗岩の風化剥落した痕跡が認められ礎石に花崗岩が使用されていたことが明らかになった。地業の規模は、東西約30m、南北24m、地業底部から検出した基壇上面までの残存高は約1.5mを測る。地業は、拳大の礫を平均3cm幅の単面に短冊形に敷きつめたのら粘質土でその上を覆う。そしてこれを交互に繰り返して築する。単位を表わす石列は、地業掘削底部より基壇上面まで一貫し、2～3段は同一方向に面をそろえて礫を積みあげている。

この建物の北面東隅には、北へ伸びる桁行7間、梁行2間の礎石建物を取り付いている。この北側に寝殿建物の基壇と考えられる土壇が検出された。また東面には建物の南東隅から北へ2間目に東へ伸びる廊(釣鉤)が付く。この廊は東へ5間目で南へ

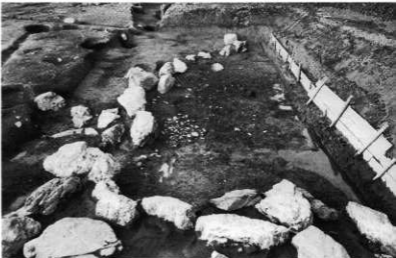
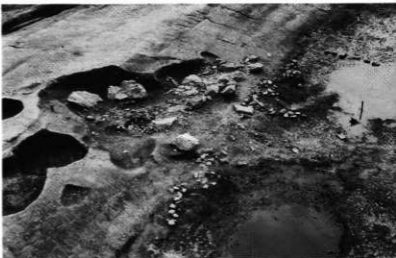
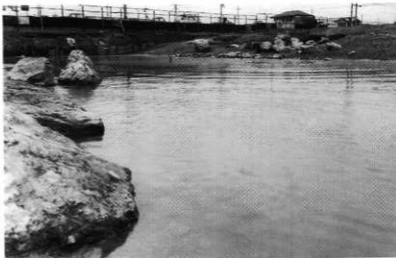
(写真説明) 上:第79次 苑池 中:第79次 池・遺水跡
下:第79次 池・排水状況

庭園遺構は、釈迦堂の東側から南側にかけて発見された。検出された庭園遺構は、苑池、滝石組及び遣水、舟着場、洲浜などである。池跡は2ヶ所あり、1つは釈迦堂の東側一帯で検出されたもので、もう一方のものは釈迦堂の南方で発見されている。双方とも池全体の形状や規模については不明ではあるが、池の北端部周辺であることは確かである。釈迦堂の東側で検出された南北方向に展開する池は、最大幅28m、深さ1.5m以上を測り南北90mにわたって検出している。池の状況は、西岸の北半部ではゆるやかに傾斜する岸の水際に玉石で敷き詰め洲浜を造りだしているが、その南の中央部では水際及び岸に大小50個以上の石を組み合わせて荒磯風の景観を造りだしている。特に、釈迦堂から池に向かって伸びる廊が折れ曲がる付近の石組みは力強く表現され、使用されている石はやや大きい。南半部の水際は変化も少なく直線的で、所々に底石を据え付けている程度である。廊の南端、やや池が狭くなりかけた所には、橋接みによく似た石組みが検出されたが、対岸や池の底部にも橋の痕跡はなく舟着場ではないかと考えられる。この付近の対岸も変化が少なく直線的である。滝跡は、この変化に乏しい東岸で検出された。滝跡の石組に使用されていた石は、抜き取られたり砕かれたりしていたが一部石組が残っており旧状を知ることができた。それによると滝の高さは1.8m以上あり、残されていた石の中には、長さ2m、重さ2.5tあるいは1.5t以上あるものがあった。このようなことから、滝石組には巨石を使用していたこと

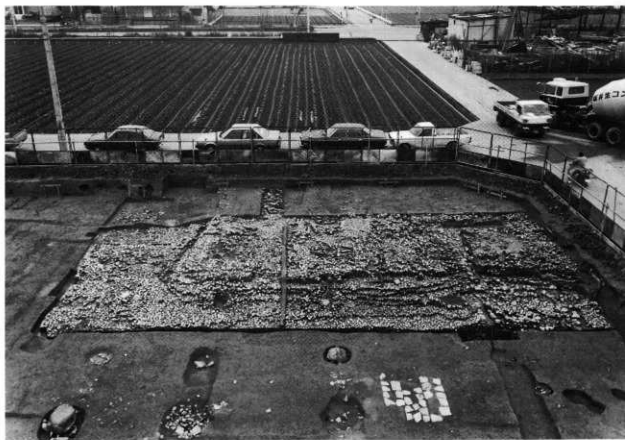
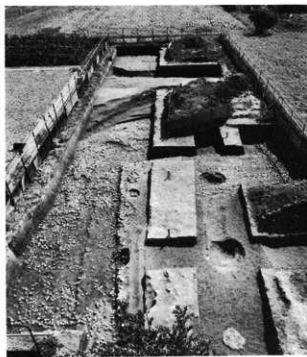
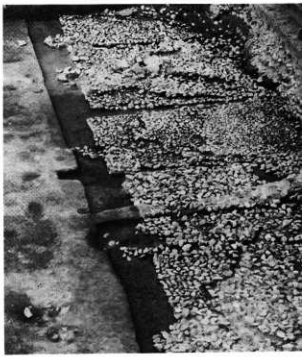
(写真説明) 上：第79次 釈迦堂跡地業 下左：第101次 小御堂跡地業 下右：第97次 釈迦堂跡南半地業

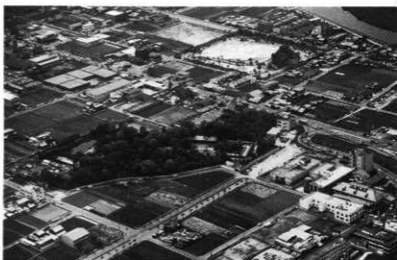
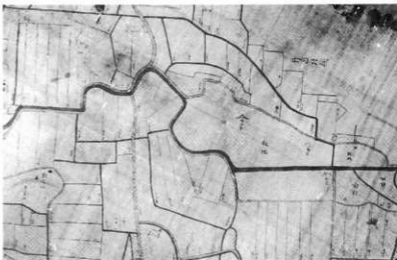
(写真説明) 上：馬場殿跡・城南宮航空写真 中：馬場殿跡・城南宮付近古地図
 左下：第37次 庭園遺構 右下：第38次 全景

馬場殿の位置については、周辺地域の調査成果や文献資料などから城南宮周辺部と推定している。しかし、現在までのところ馬場殿に比定できるような遺構は発見されていない。推定地域内で実施した発掘調査は3ヶ所で、いずれも城南宮境内に位置している。これらの調査では、池の汀線や庭園遺構の一部と考えられる石組み遺構などが検出されている。城南宮の拝殿東側で行った調査では、調査区の北と南端とで石組み遺構を検出した。石組みに使用されていた石は50～60cm前後と比較的小さい。石組みは、造庭時の整地層を掘り下げて据え付けている。北側の石組みは、直線的な配置で石の2/3以上埋め込まれていた。下層からは、平安時代中頃の土師器・須恵器・黒色土器・緑釉陶器や「石坊」と陰刻された平瓦などが出土している。境内の北端で実施した調査では地表下約2m前後で南から北へ下がる池の汀線を検出した。池の堆積層からは、平安時代から鎌倉時代にかけての土師器・瓦器・瓦などの他に、柿絵や蕨仏などが出土している。また、薬水園の西で実施した調査では東から西へ下がる傾斜面を検出し、薬水園西側が池もしくは低湿地状であったことが明らかになった。この2ヶ所の調査で、城南宮の周辺部の旧地形を復原する資料を得ることができた。

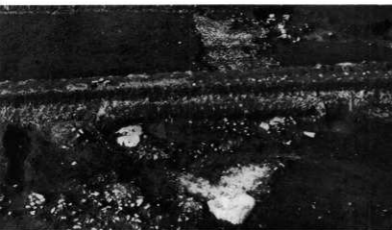
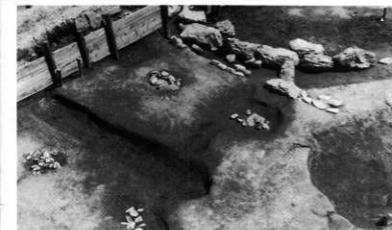
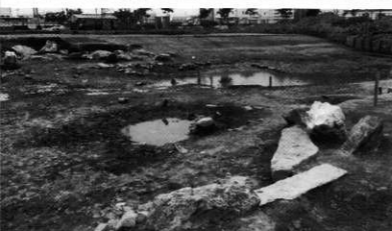
(写真説明) 上：第4次、南殿御堂跡の東辺から南辺へ 庭園。
 中：第97次、菟池部分と突き出た廊の跡一部。
 下：第97次、突き出た廊の近くの舟付場

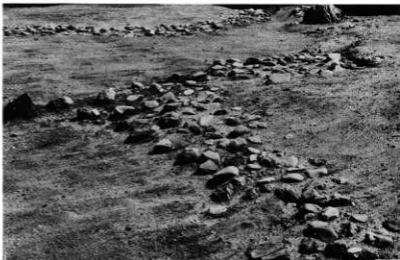
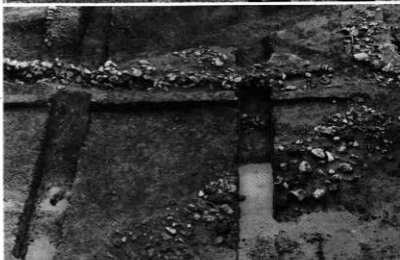
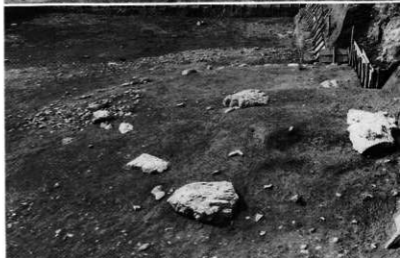
(写真説明) 上：第11次、汀線を構成する堤。
中：第86次、従来湿地であった所を埋立てて汀を作る構法
下：第95次、湿地に島(?)を作る構法。

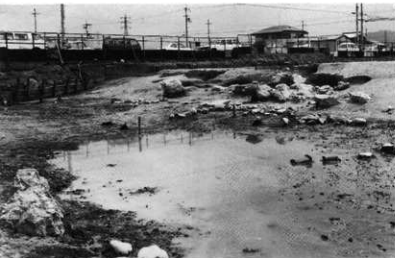
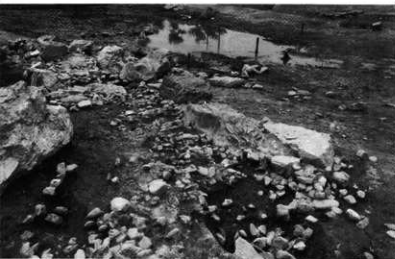
(写真説明) 上：第97次 菟池の横部、東岸の滝口と西岸の礎石。
中：滝口附近の池底。 下：滝口のせせらぎ。下方より。

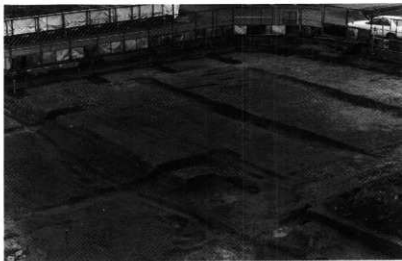
(写真説明) 第79次 金剛心院寢殿 (図説明) 第3次 田中殿寢殿の平面

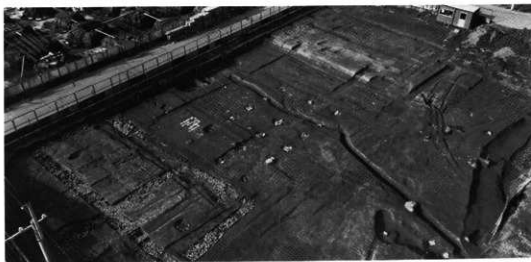
(図説明) 第75次、79次、97次、金剛心院釈迦堂、北二棟廊、東釣殿の平面復原。
(写真説明) 第79次、金剛心院釈迦堂一部、北二棟廊、寝殿と庭園の各一部が見える。

同じ院号で2棟以上の御堂を持つものには、東殿の安楽寿院がある。まずこの院号が与えられた阿弥陀如来3体を安置する堂が建てられ、日時を後にしてその南に9体阿弥陀を安置する堂を造った。それ以外に不動堂、開隆天堂が建てられた。同様な例の金剛心院は造立当初から2棟の堂を計画し、同時に着手、同時に落慶供養を行った。二階三間四面の平面を持つ堂に、釈迦堂を宛て、二階九間四面の堂を阿弥陀堂に宛てた。釈迦堂の方が華麗であった記録を見る。後にまた、美福門院が鳥羽法皇の遺言として法皇の母茨子のために丈六阿弥陀堂を安置する堂を建てたという。金剛心院のように別荘に構えた時は田中殿とは別に御所すなわち寝殿が設けられた。
