国指定史跡荒船・東谷風穴蚕種貯蔵所跡

東谷風穴蚕種貯蔵所跡

調査報告書

中之条町教育委員会

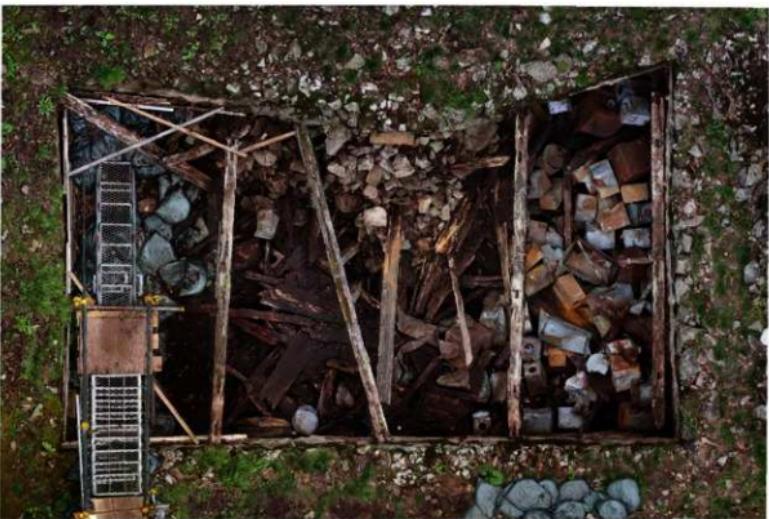
1. 1号風穴第7面遺物出土状況(オルソ出力)

516(図12)は、座標屋根d軸の梁である。出土図7面(口絵1)の中央北側東で出土した。残存長2.86mを測る。端部に蟻▣がある。▣穴は、中央に7.5×3.0cmが1か所ある。

492・411(図13)は、座標屋根e軸の梁である。492は出土図7面(口絵1)の北側西に、411は6面の北側中央に出土し、接合した。全長3.70mを測る。端部に蟻▣がある。▣穴は、3か所あり、中心部▣穴から芯々で95cmの間隔である。

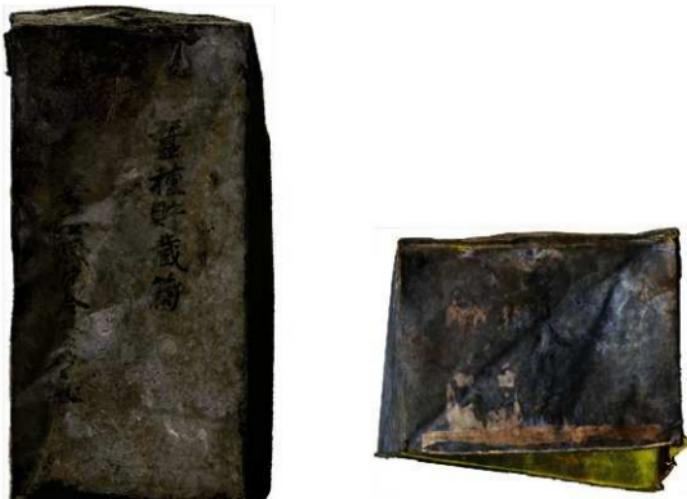
3 1号風穴出土 「蚕種貯蔵箱」(オルソ出力)

天板と側板から成る。両短辺側板下端の中央部に身と同様な把手が付く。短辺に番号の記された縦書きの墨書きがなされる例がある。6点が出土している。天面に「蚕種貯蔵箱 吾妻風穴合資会社四十四年度□□(?)」と墨書きされた例(口絵3)がある。

上記の内、B - I 類のブリキ製箱形容器が注目される。蓋の天面に「蚕種貯蔵箱」と墨書きされており、蚕種貯蔵風穴時代の資料として確実な例である。同類の身と蓋のセットが種子貯蔵時代の昭和 26 年撮影の写真に写っており、他の蓋の天面にチョークで「すぎ不要種子」と記された例もある。これらのことから、蚕種貯蔵風穴時代の種紙収納容器が種子貯蔵風穴時代に転

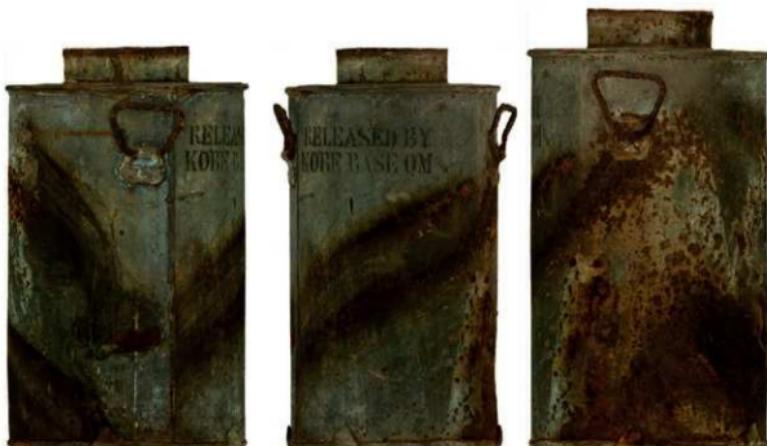
4 1号風穴出土 「RELEASED BY KOBE BASE QM」記載金属容器(オルソ出力)

- 身の上部に「RELEASED BY KOBE BASE QM」と型によりプリントされ、進駐軍
の神戸基地からの放出品であることが知られる(口絵4)。身が8点出土している。その数を越える蓋がある。
 - ・P - II ブリキ製。
高さ 43.5cm、径 34.0cm。胴部の上下に内側から押圧されて外面に幅約 1cm の断面半円状
の並行する 2 条の凸線が形成されている。天面の縁近くに円形の充填孔(径 11.0cm)が有る。
充填孔の周囲の天面は内側へ折り曲げられている。その内外面にハンダ痕は認められず、蓋の有
無、形状等は不明である。左右に楕円状のブリキ製細い棒状の把手が有る。2点出土。

また、「RELEASED BY KOBE BASE QM」と型によりプリントされた進駐軍の神戸基地から放出された容器であることが確かめられる。種子貯蔵時代の時代背景を示す資料として重要なである。

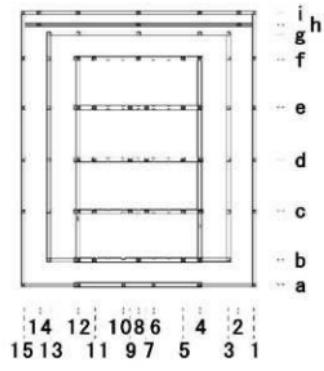
図3 建屋柱座標図

[主な建築材] 遺物番号は調査時の番号を使用する。部材位置の座標は図3「建屋柱座標図」参照。

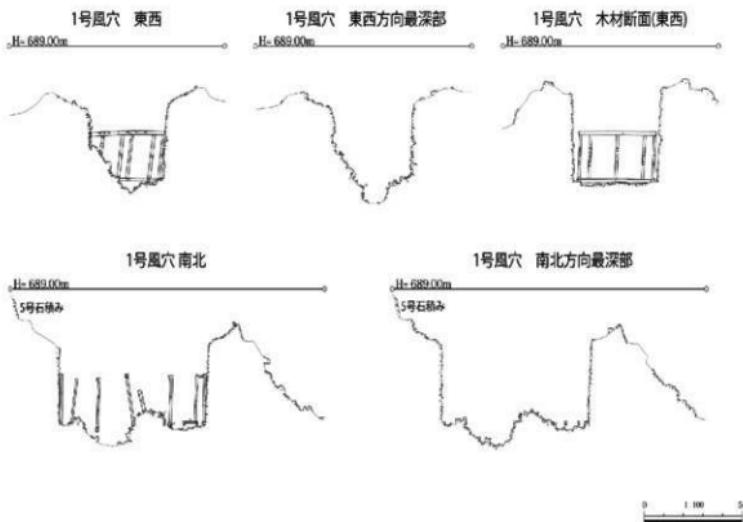
図4 1号風穴断面図

石積みと建屋の主軸方位は座標北に対して、 12° 東へ振れる。石積みの規模は最上部外縁、南北 $10.5\text{m} \times$ 東西 7.4m である。内部の規模は南北 $7.2\text{m} \times$ 東西 4.2m 、深さ 4.36m を測る。石積みの傾斜角は、北・東・西面で 87° 、南面で 89° とほぼ垂直に近い傾斜を示す。底面は礫が敷かれ、その上に建屋土台がめぐらされている。中央南側には直径 1m 深さ 0.8m のくぼみがある。

⑤ 風穴は、崩落岩塊の斜面を掘削及び石積みにより作られる(図4～6・37・39)。石積み構造は、内側は87°～89°の立上がり、外側の石の積み上げは約70°である。北側には石積み

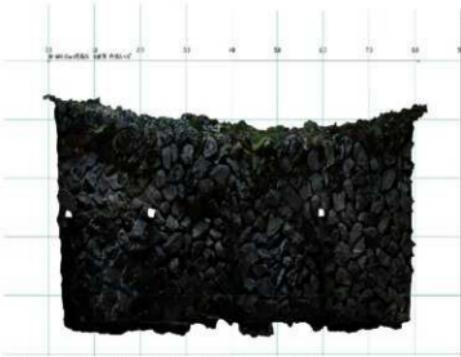
写真2 1号風穴 東壁立面(オルソ出力)

石積みは約 15 段の積み上げを行っている。北側 $1/4$ の北壁及び東・西の壁にはモルタルにより礫の間の空間を埋めている。なお、北壁内面のモルタルの打設状況を見ると、建屋地下 2 階と 1 階の間の梁の北側に沿って打設されていない。建屋の組み立て後にモルタルが打設された結果と思われる。(写真 2・3、図 5・6)

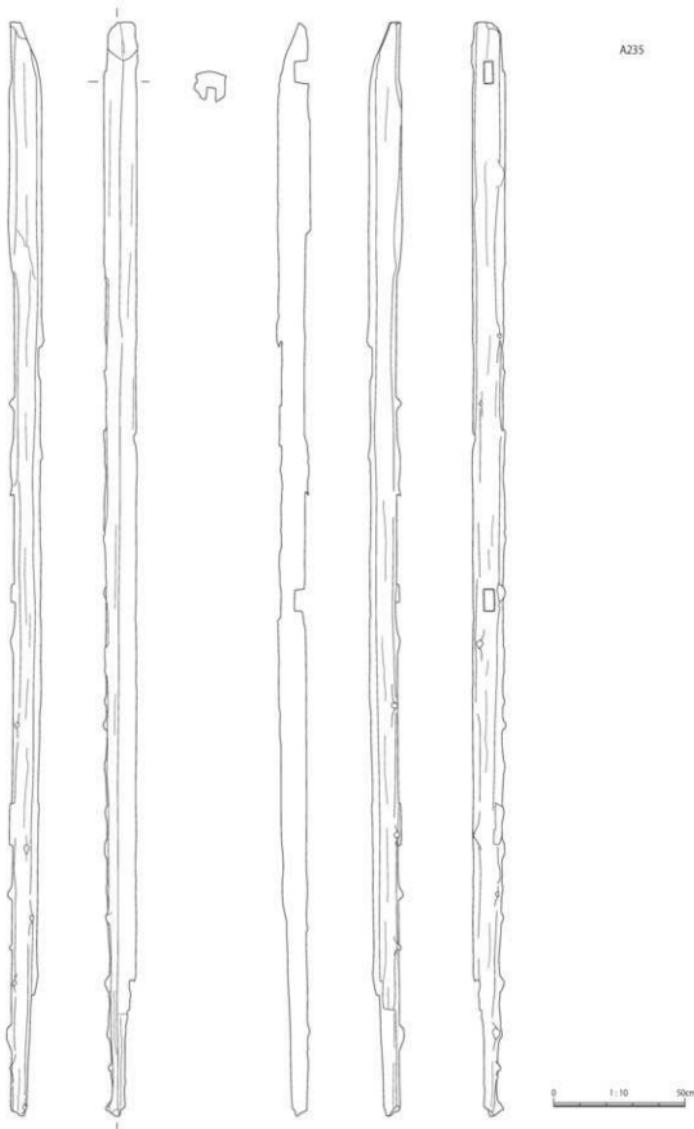
図11 出土資料235 棟木

235(図11)は、座標屋根8軸の棟木である。出土図4面(写真5、図8)の北側で東西方向に検出した。残存長3.92mを測る。先端部を23°及び20°の角度で切られ削られている。▣穴は芯々で1.89mを測る。

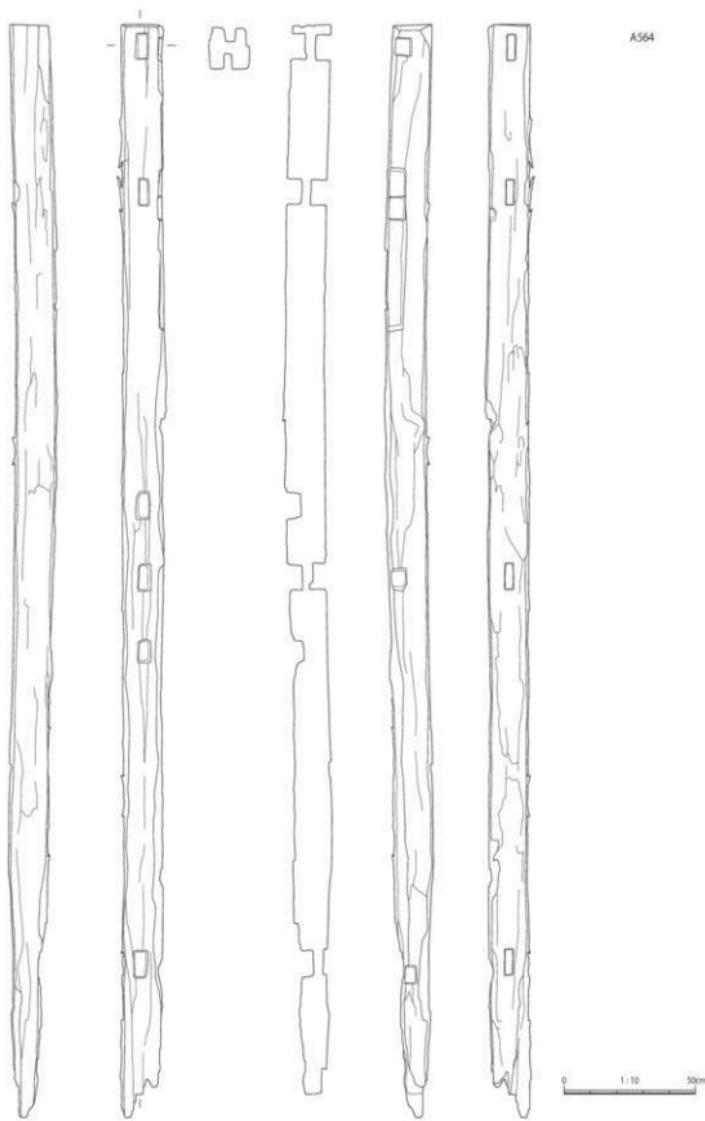
図14 出土資料564 1階床梁(南端)

564(図14)は、座標1階床b軸の梁である。出土図7面(口絵1)の南側西隅で出土した。残存長3.90mを測る。▣穴は、1階床面には、7か所、地下1階天井には5か所ある。根太欠けは片面のみであることから床面端部である。根太欠けの他に、84cmの間隔に幅11cmと8cmの欠けがあり、階段(踏板52cm、脇板幅3.5cm)設置部の部材と考えられる。

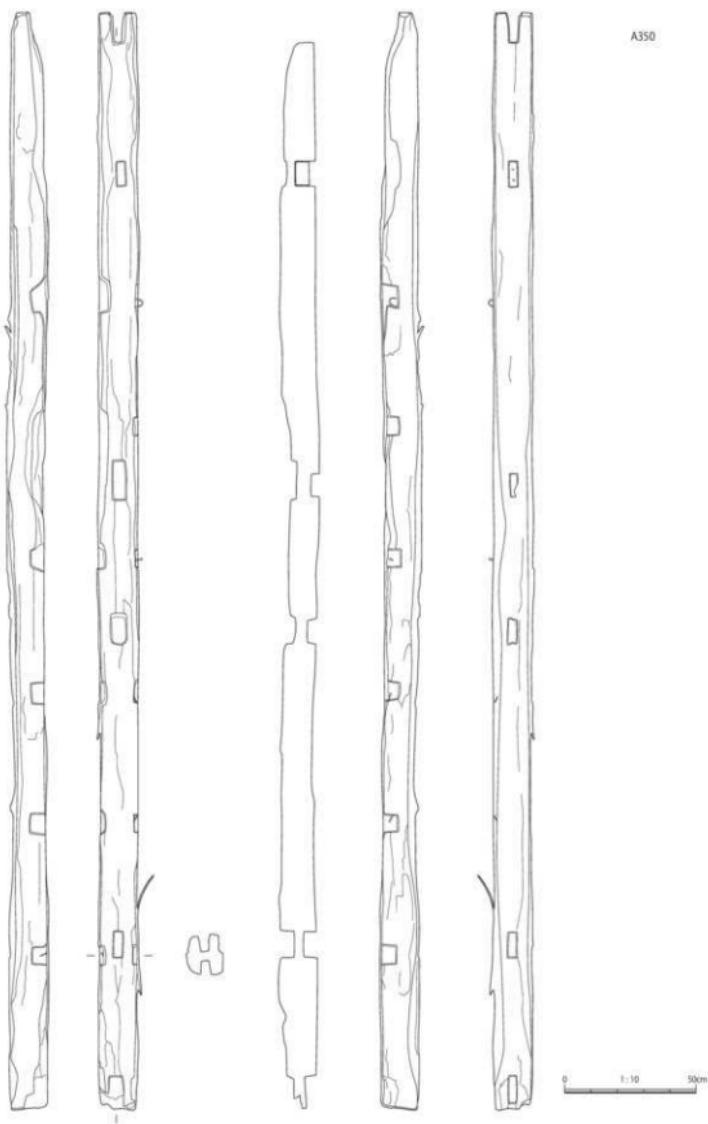
図15 出土資料350 1階床梁(中央北)

350(図15)は、座標1階床e軸の梁である。出土図5面(写真6、図9)の中央北側の中央で出土した。残存長3.91mを測る。▣穴は、1階床面、地下1階天井部とともに6か所ある。根太欠けは両面にあることから床面中央部である。

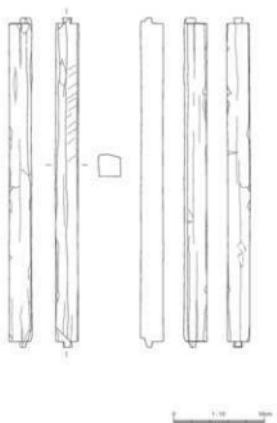
図17 出土資料494 梁

494(図17)は、座標屋根g軸の梁である。出土図7面(口絵1)の北側東で出土した。1.77mを測る。両端部に蟻▣がある。長辺を約20°の勾配切が施される。

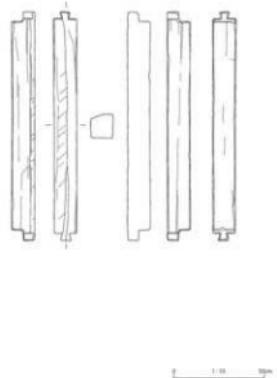
図19 出土資料567 梁

567(図19)は、座標屋根j軸及びh軸の梁である。出土図8面(写真7、図10)中央北側東壁で並行して出土した。全長0.119mを測る。両端を蟻▣で繋ぐ。長辺を約20°の勾配切が施される。

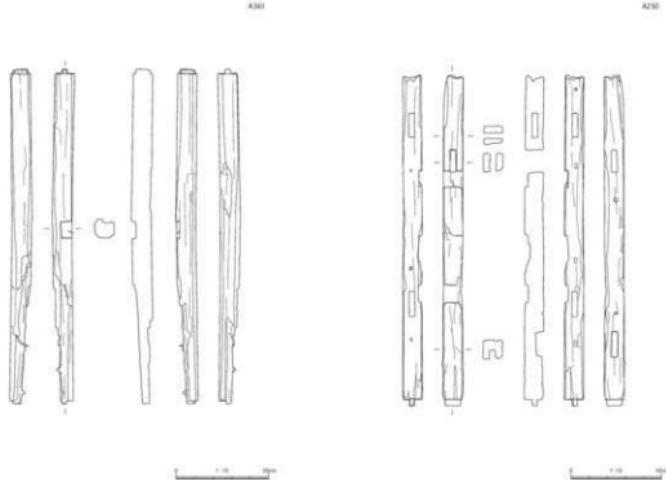
図21　出土資料361　柱(地下1階)

361(図21)は、座標地下1階7-eの柱である。出土図5面(写真6、図9)南側中央で出土した。全長1.84mを測る。欠けが中心部までであり、中央の棚の角柱である。

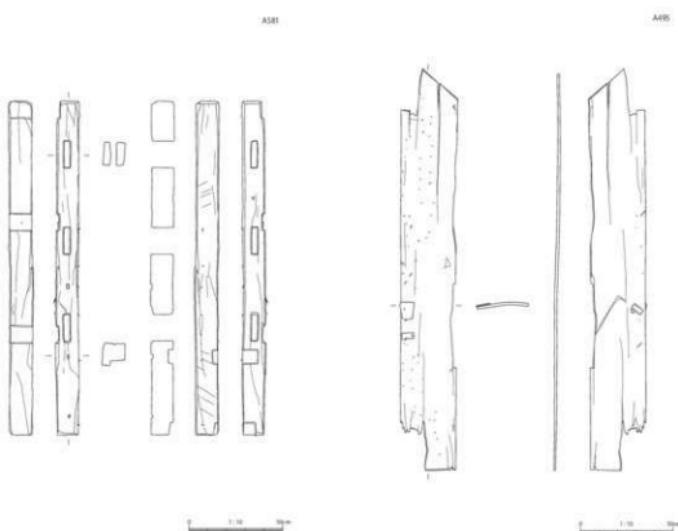
図23　出土資料581　柱(地下1階)

581(図23)は、所在不明の柱である。出土図8面(写真7、図10)中央南側中央で出土した。なお、底面のくぼみの中に入っていた。全長1.72mを測る。他の柱に対し短く、幅がある。貫穴や欠け・木舞穴から転用材である。

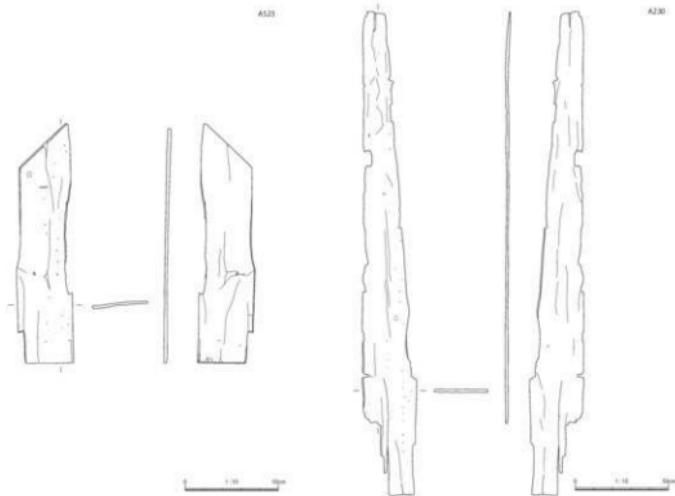
図25 出土資料523 野地板(北側)

523(図25)は、寄棟側の野地板である。出土図7面(口絵1)中央南側中央で板材が集中して出土した。全長1.3m、幅30cmを測る。

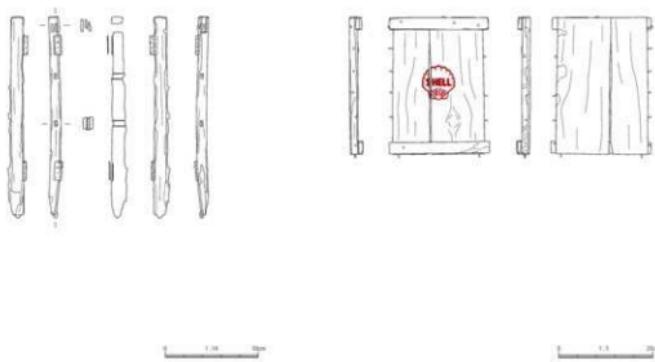
図27 出土資料021 蝶番付角材

021(図27)は、蝶番を付けた角材である。南側から出土した。残存長1.07mを測る。

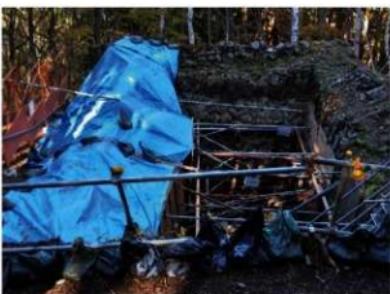
写真9 西壁崩落防止

当初の調査計画では、令和元年度で1号風穴の建屋の基本的な構造を把握するために石積み内部を調査し、令和2年度には同風穴の石積みの外部の全体状況を調査する予定であった。しかし、本年度の発掘調査の結果、すでに内側にはらんでいた石積み西壁がさらにはらみを増し、崩落の危険が生じたため、合板・単管・パイプサポートによる補強やシートによる養生を行った（写真9、図29）。

西側内面の石積みの崩落を防ぐため、合板、单管、パイプサポート等による保護策を講じた。

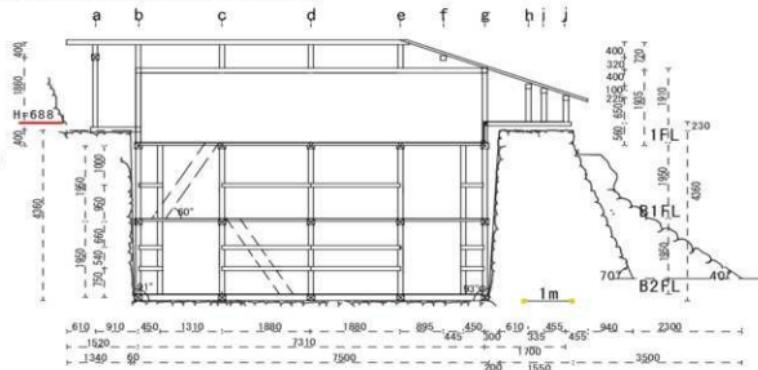
図37 南北軸組図(8軸)

上部から1m程下がり、約40°の角度で補強石積みが施されている。建屋は石積み内に3階建構造である。

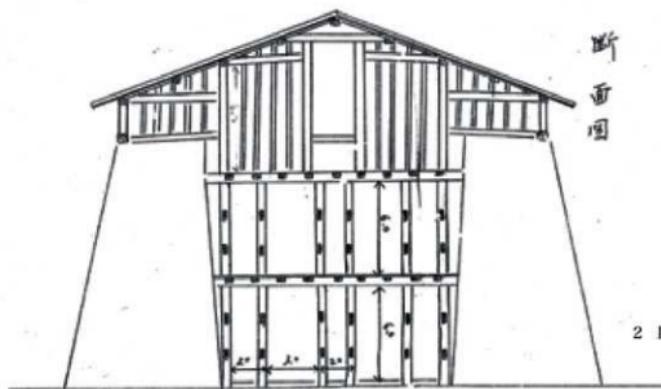
図2 種子貯蔵風穴①(「昭和21年度中之条营林署における国有財産」による。)

附編図2では、石積み内側は86°、北面外側の積み上げは82°、3.7mである。附編写真1でも外側は1.5m以上の石積みが見られる。両資料に補強石積みが見られないことから、補強石積みは写真の昭和26年以降に設けられた。

附編図3の南北立面図では 27° の5寸勾配、附編図2の東西立面図では 23° の4.5寸勾配であり、附編写真I②からは 23° の4.5寸勾配がうかがえる。

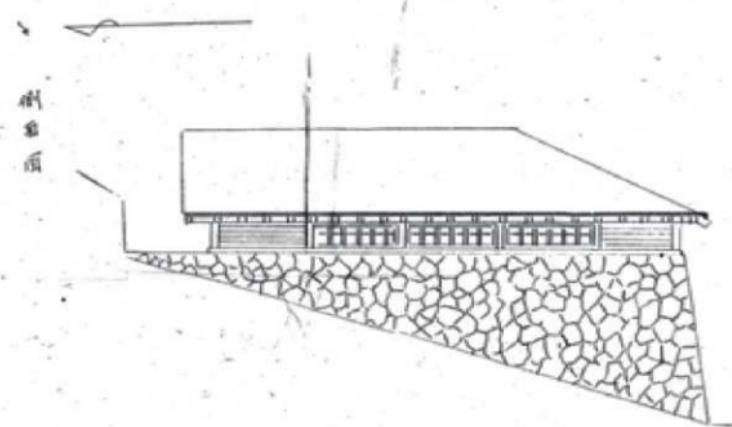
図3 種子貯蔵風穴②(「昭和21年度中之条宮林署における国有財産」による。)

附編図3では切妻屋根が6.4m、寄棟屋根が5.4m程になる。入口部の軒が1m程短い。附編写真②の写真では確認できない部分である。

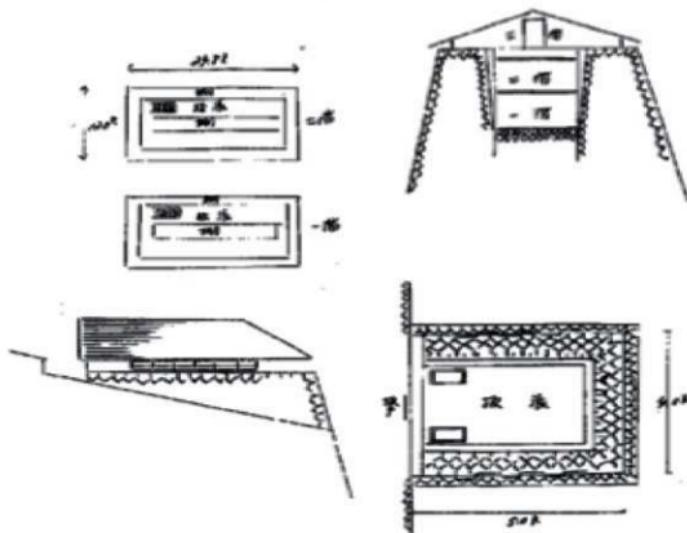
図4 種子貯蔵庫(中之条宮林署「昭和34年国有財産台帳附属建物図」による。)

そして、昭和34年の図4には、上記のように昭和26年に新設され、昭和34年には存在していたはずの盛土が表現されていない。このことは昭和34年の図は昭和22年の図に類似はあるものの、異なる表現があり、当時の状況が反映されている可能性があるが、存在するはずの風穴東側の盛土が表現されておらず、かつ全体的に簡略であり、当時の状況が正確に反映されているとは言えないと言えよう。

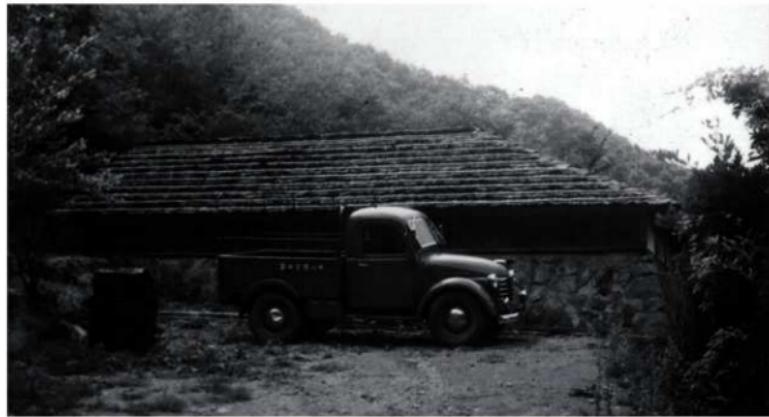
写真1 種子貯蔵風穴の写真

2 吾妻森林管理署保管写真アルバムによる。(昭和26年8月17日撮影)
