浜松城跡 35次調査の概要

2021年3月

浜松市教育委員会

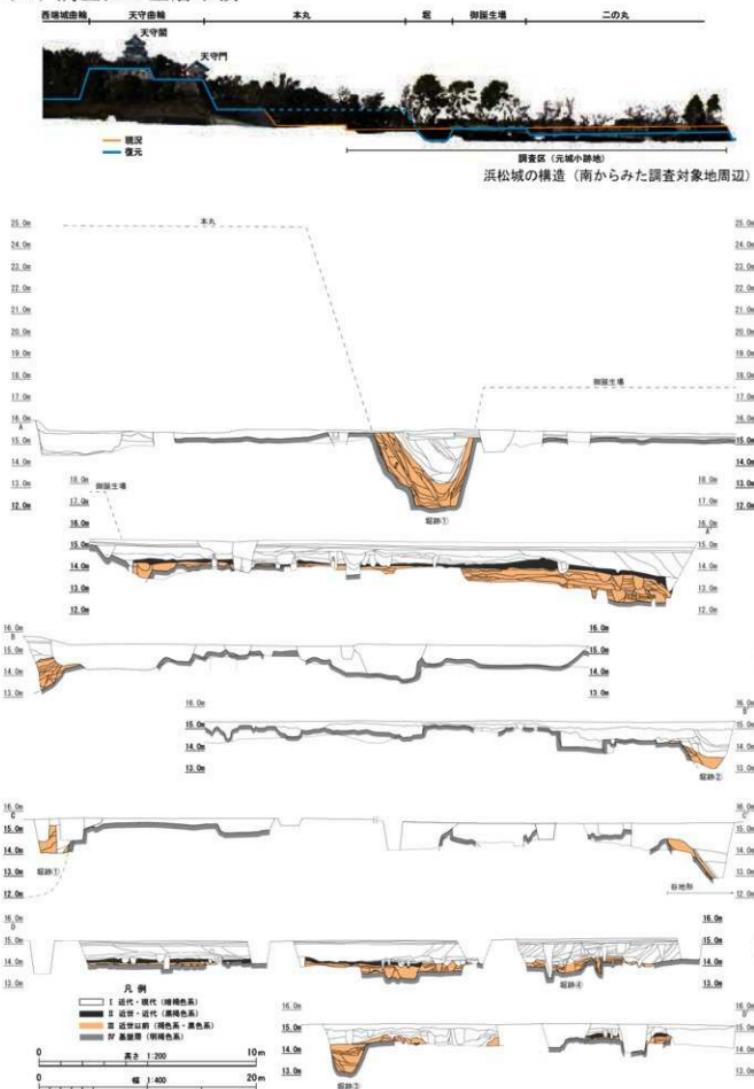
令和元年度・2年度主要土層断面

検出遺構の概要 令和元年度および2年度の発掘調査によって、浜松城の本丸・御誕生場・二の丸の構造が徐々に明らかになってきました。本丸（上段面）は、東側の堀跡や北東部隅の石垣を検出し、本丸の規模が判明しました。御誕生場（中段面）と二の丸（下段面）では、境界部に1.2m程の段差が認められ、二の丸が一段低い場所にあったことがわかりました。二の丸では、戦国時代から江戸時代にかけての堀や柱穴、瓦集積などの遺構を検出しました。地層の帰属時期は、I期：近世・現代、II期：近世・近代、III期：近世以前、IV期：基盤層の大きく4時期に分けることができます。遺構の埋没が浅い箇所では、地表面から30cm程で浜松城にかかる遺構が認められます。江戸時代以前や廃城後の遺構や痕跡も多く、広範囲で確認できることから、調査区域が様々な土地利用の変遷を経ていることがうかがえます。

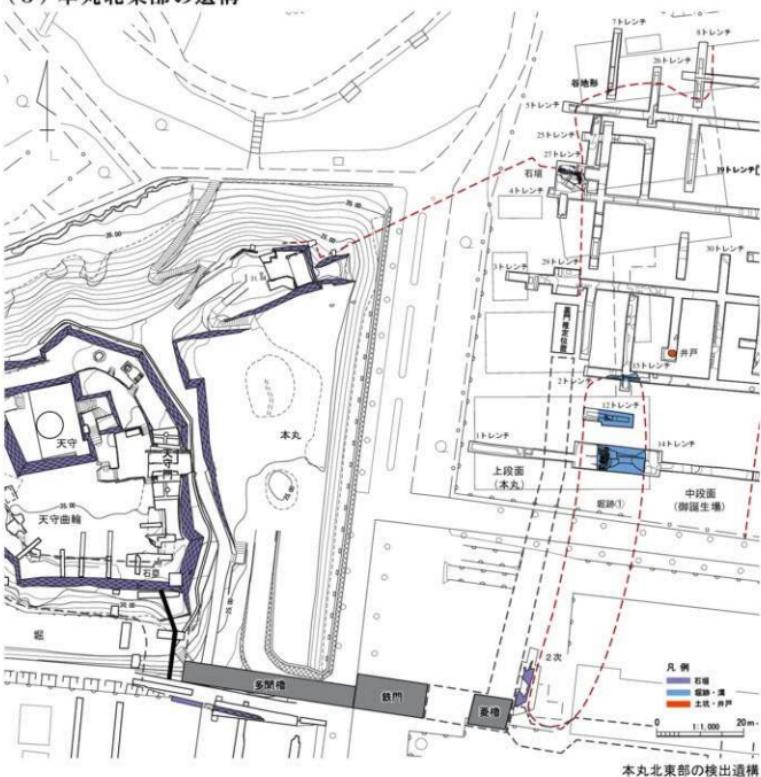
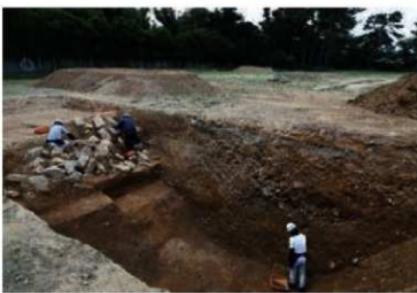
本丸東側の堀と崩落石垣

本丸東側の堀を確認しました。堀は幅約10m、深さは検出面から約4mです。元城小学校跡地南端から約30mのところで堀が途切れていますことを確認しました。江戸時代には、堀が途切れた部分の北側に本丸裏門があったと想定できます。また、堀の西岸には大量の石材が埋もれており、江戸時代の絵図に表現された通り、かつては石垣があったと考えられます。堀の埋土から出土する遺物は近代のものもあり、廃城後も一定期間は堀が残っていたことが明らかになりました。

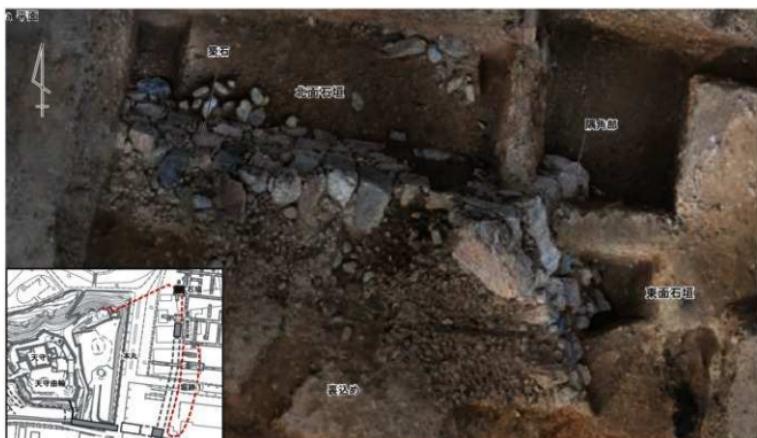
北面石垣

本丸北東部隅の石垣を確認しました。検出した石垣は、最大6段（高さ1.7m）が残存していました。石垣の築石には、主にチャートが用いられ、あまり加工せずに積み上げています。石材と石材の間には小型の円礫を詰めて平滑な石垣面に仕上げています。隅角部は、石材の長辺を交互に積み上げる算木積みの技法がみられます。石垣の背面には、幅約1mの裏込めが確認できます。天守曲輪等の石垣と特徴が共通しており、堀尾氏が築いた石垣と捉えられます。

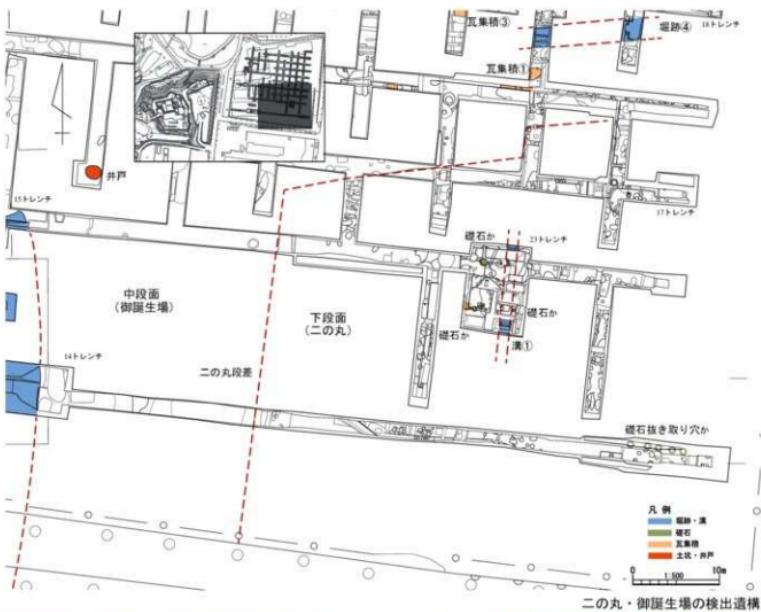
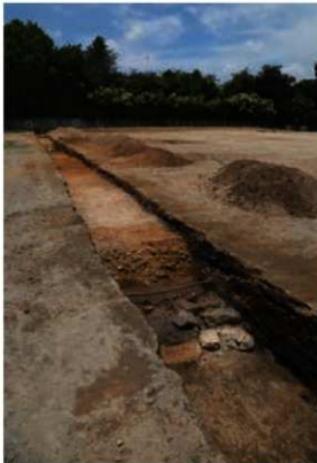
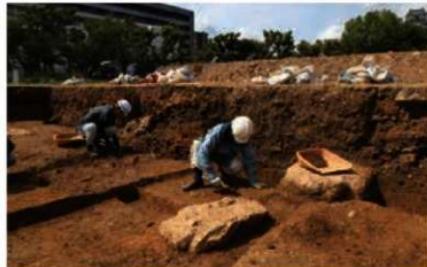
御誕生場と二の丸の境界にある段差

御誕生場と二の丸の境界には、1.2m程の段差があります。調査区南端から南北方向に段差があり、17トレンチ北側で東に向かう方向を変えていることを確認しました。上段が御誕生場、下段が二の丸にあたると想定されます。下段面の二の丸を囲うように段差がみられ、この段差の内側に二の丸御殿が存在したと考えられます。下段面では、礎石と考えられる大型の石材や、川原石を敷き詰めた敷石整地面を確認しました。

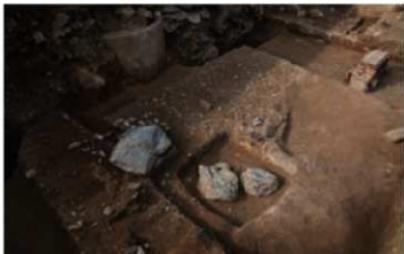
礎石と敷石整地面検出状況

敷石整地面は、粘土層の上面に川原石を敷き詰めています。礎石と考えられる大型の石材と同じ時期のものと想定されます。また、二の丸では、江戸時代と戦国時代の遺構を確認し、大きく2時期に分かれることが明らかとなりました。戦国時代の遺構面と江戸時代の遺構面の間には、最大で1m程度の盛土がみられます。二の丸の整備にともない、安土桃山時代から江戸時代の初め頃に大規模な造成が行われたことがうかがえます。

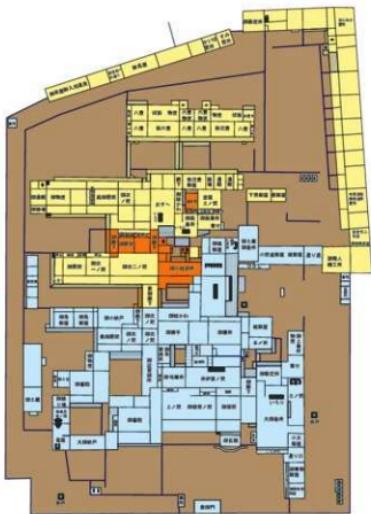
二の丸御殿の構造（「浜松城二の丸絵図」トレース）

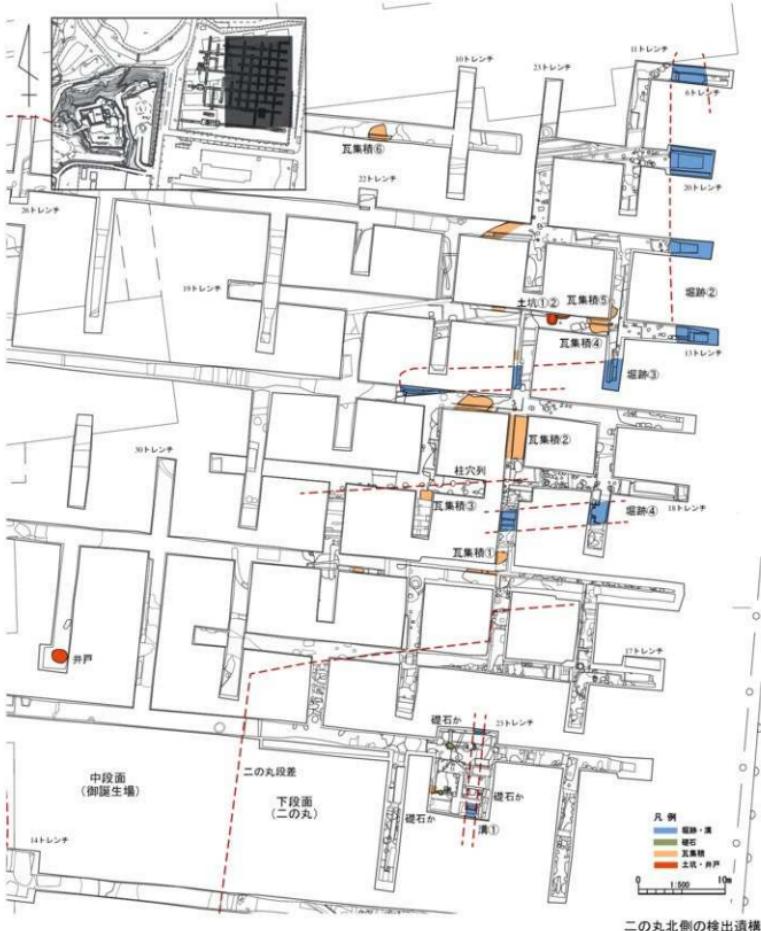
二の丸北東部では、堀跡や土坑、瓦集積などの遺構を検出しました。堀跡は3条検出し、2条は東西方向に並行し、もう1条は、2条と直交する形で配置されています。いずれも、本丸裏門や天守と並行もしくは直交しており、柱穴列とともに天守を意識した区画や建物配置となっていたことが想定されます。また、瓦集積も二の丸北東部で多く検出しています。瓦葺きの構造物が付近に存在したことが想定でき、瓦集積の位置から、建物や構造物の位置が推定できる可能性があります。二の丸北東部からの出土遺物としては、日用雑器の内耳鍋や、城主の家紋をあしらった鬼瓦などがあります。

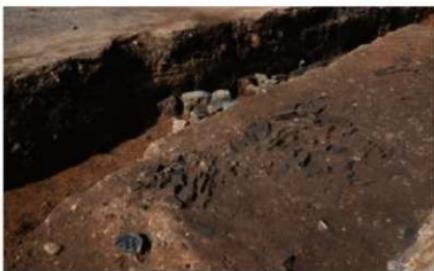
瓦集積②出土状況

瓦集積は、15ヶ所確認しました。太田氏の家紋をあしらった桔梗紋軒丸瓦（17世紀中頃から後半）やそれ以前の瓦のみで構成された瓦集積と、本庄松平氏の家紋をあしらった繫九目結紋軒丸瓦（18世紀以降）や堀瓦、棟瓦を含む瓦集積の2種類がみられます。家紋瓦は、桔梗紋と繫九目結紋をあしらったものが多くみられます。太田氏や本庄松平氏が城主を務めた頃に、瓦の葺き替えを含む修繕等が多く行われたことがうかがえます。

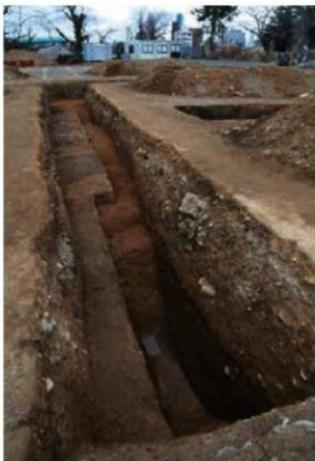
堀跡③検出状況（11トレンチ）

堀跡の規模 堀跡③と堀跡④は、二の丸段差北側で東西方向に延びる堀跡です。2つの堀跡は、15mの間隔で並行しています。遺構の規模は、堀跡③が幅2.5m、深さは検出面から1m、堀跡④は、幅2.5m、深さは検出面から0.4mです。いずれの堀跡も、堀底を平らに仕上げた箱堀です。

二の丸北側では、堀跡や土坑、柱穴列などの遺構が確認されました。堀跡③や土坑①、②からは、江戸時代以前の遺物が出土し、瓦は含まれていないため、江戸時代までには埋められていたと考えられます。堀跡③、④は並行に本丸裏門や天守方向へまっすぐ伸びています。柱穴列などからは、天守を意識して建物等が配置されていたことがうかがえます。本丸へ向かう大手通路などが想定されます。

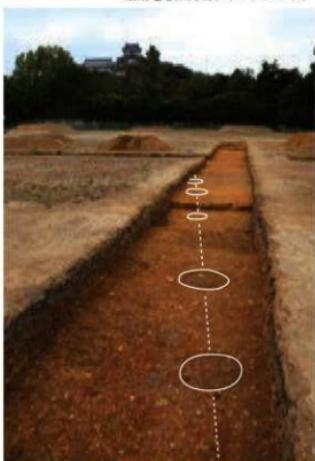
柱穴列

柱穴列と土坑 柱穴列は、堀跡③と④の間に、堀跡と並行する方向で検出しました。径0.45～0.6mの柱穴が、1.7～1.9m間隔で並んでいます。出土遺物がないため、遺構の時期ははつきりしませんが、二の丸御殿および関連する建物の柱穴の可能性が考えられます。また、柱穴列の南側にも柱穴が確認できるため、もう1列存在する可能性があります。

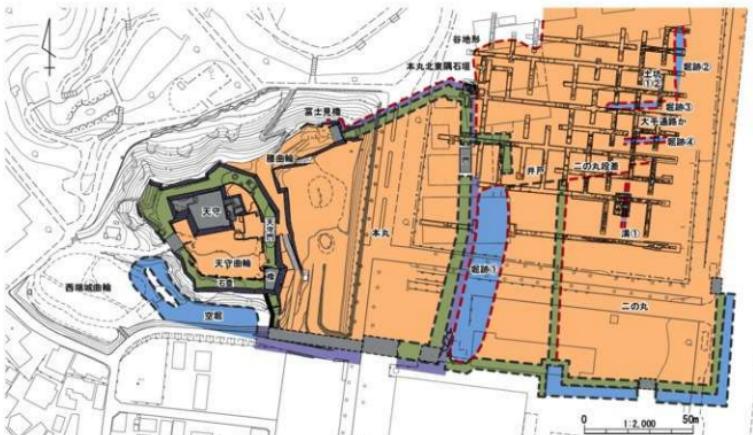
安土桃山時代（堀尾氏在城期）を中心とした時代の遺構（一部、戦国時代を含む）

調査対象地での2年間の調査により、浜松城本丸・御誕生場・二の丸およびその周辺施設のより詳細な構造が明らかとなっていました。検出した遺構は、戦国時代～安土桃山時代と江戸時代、明治時代の3時期があります。特に二の丸では、戦国時代から江戸時代の間に、戦国時代以前の遺構を埋め、新たな整地面が形成されるなど大規模な造成を行っていることが明らかになりました。また、本丸東側の範囲や構造が徐々に判明してきており、より詳細な本丸の構造把握が期待されます。今後は、二の丸御殿やその周辺の建造物について、発掘調査の蓄積と、絵図などを用いた総合的な検討を行い、より詳細な浜松城の姿を明らかにしていきます。

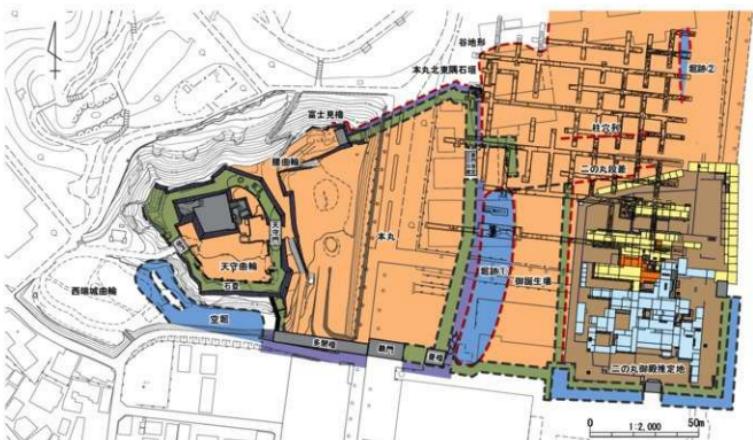
江戸時代の遺構 ※御殿などの建物の位置は推定
