長崎県雲仙市教育委員会

雲仙市文化財調査報告書 第9集

tsurukamejyo kojirojyo ato
鶴亀城（神代城）跡

kojirakusaji
—神代小路地区街なみ環整備事業に伴う発掘調査報告—

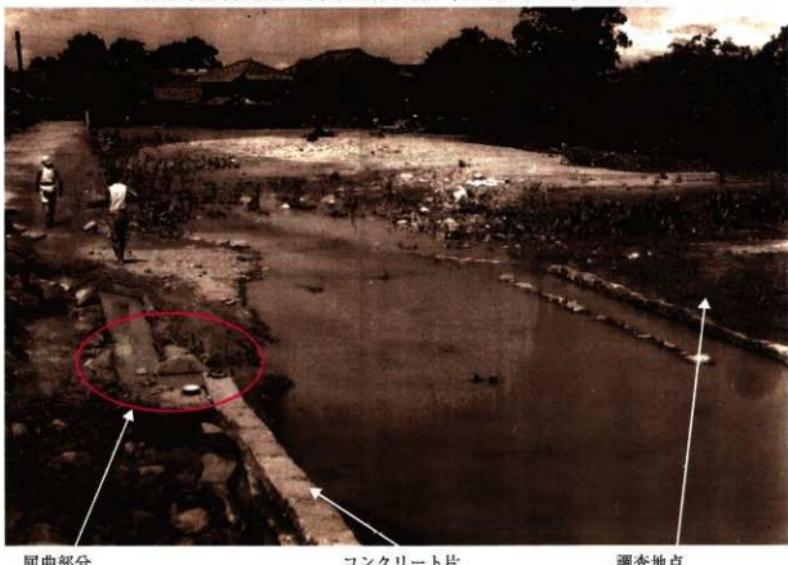
参考資料② 昭和32年諫早大水害直後写真との比較：中央枠形改修状況

昭和32年諫早大水害時中央枠形付近写真（小路地区前田達見氏提供）

屈曲部分

コンクリート片

調査地点

の水路へ続く水路が写っているが、昭和22年までは、本小路道路の東側の水路へ直進していたらしい。この時点ではすでに左へ曲がり、現在の状況とほぼ変わらない。注目したのは上小路から流れる水路が、画面下から $1/3$ ほどで一度屈曲している部分である。それとその水路石積みに見られる四角いコンクリート片である。現在の水路は第15図の中央枠形付近の道路・水路の変遷（右側図）に示しているが、上小路からの水路が若干斜めになっている様子が見える。32頁参考資料②で現在の水路の様子を見てみると、水路の石積みが斜めになっている部分について、昭和32年の写真にみえる四角いコンクリート片が使用されている。これは、写真の撮られた後、水路改修の際に並べられたと考えられる。したがって、少なくとも昭和32年までは第15図左側予想図の水路のように屈曲部分があったものと推測できる。この屈曲部分が何の痕跡かを考えた場合、嘉永5年の絵図（5頁参考資料①）に照らし合わせると、第15図左側予想図のような状況が考えられる。ただし、絵図では上小路からの水路が本小路西側水路までつながっており、あくまでも予測の範囲でしかない。また、明治5年の字図（5頁参考資料①）では、道路の枠形部分が安光小路よりつながる旧道路①より本小路側に描いてある。そうであれば、水路の屈曲部分は本小路西側水路へ接続するためのものとも考えられる。いずれにしても、道路・水路の正確な当時の姿を断定的に言及することは難しい。しかしながら、今回検出された建物跡や向い側の家老職屋敷長屋門の入り口の位置、水路の屈曲部分などから、これまで漠然とした「中央枠形」の風景が、いくつか想定される想像図の中の1つである可能性が示唆される。今後新資料の発見を待ってさらに検討を加えれば当時の姿の復元も可能であろう。

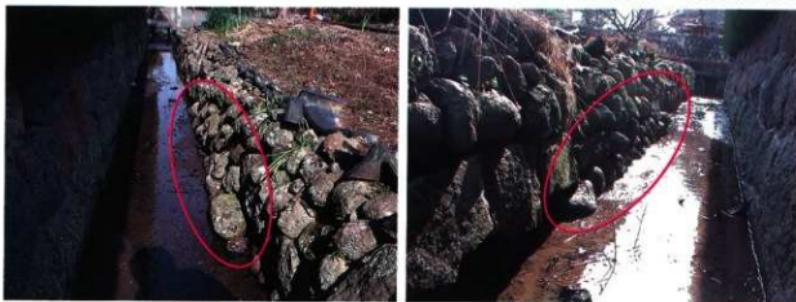
参考資料③ 長屋門石橋部分の水路石積み構造

家老職屋敷（鍋島邸南側）長屋門石橋の痕跡が残る水路石垣
※石積み構造の変化が良くわかる

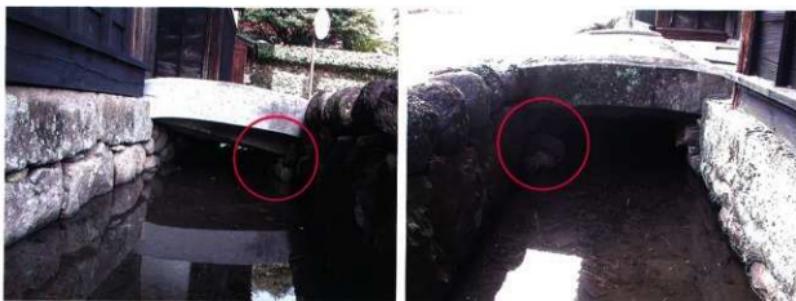
家老職屋敷（鍋島邸北側）長屋門石橋の水路石垣
※上段鍋島邸南側家老屋敷前の水路石垣と共通する。

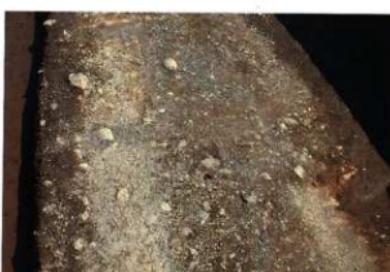
旧道路①（玉砂利舗装跡）

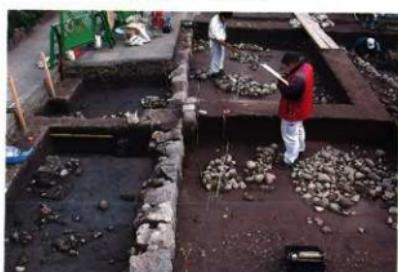
旧道路②路肩石列

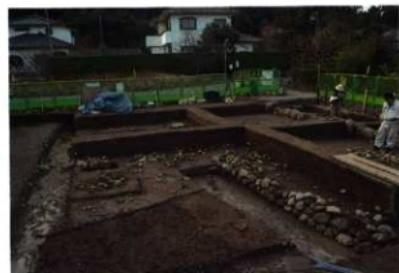
石垣と石列②

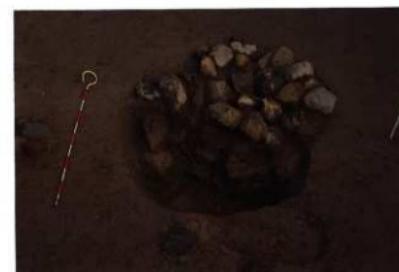
建物基礎半裁（東隅）
