# **史跡恒川官衙遺跡**

## **恒川遺跡群**

郡衙北限溝及びその周辺における発掘調査報告書

長野県飯田市教育委員会

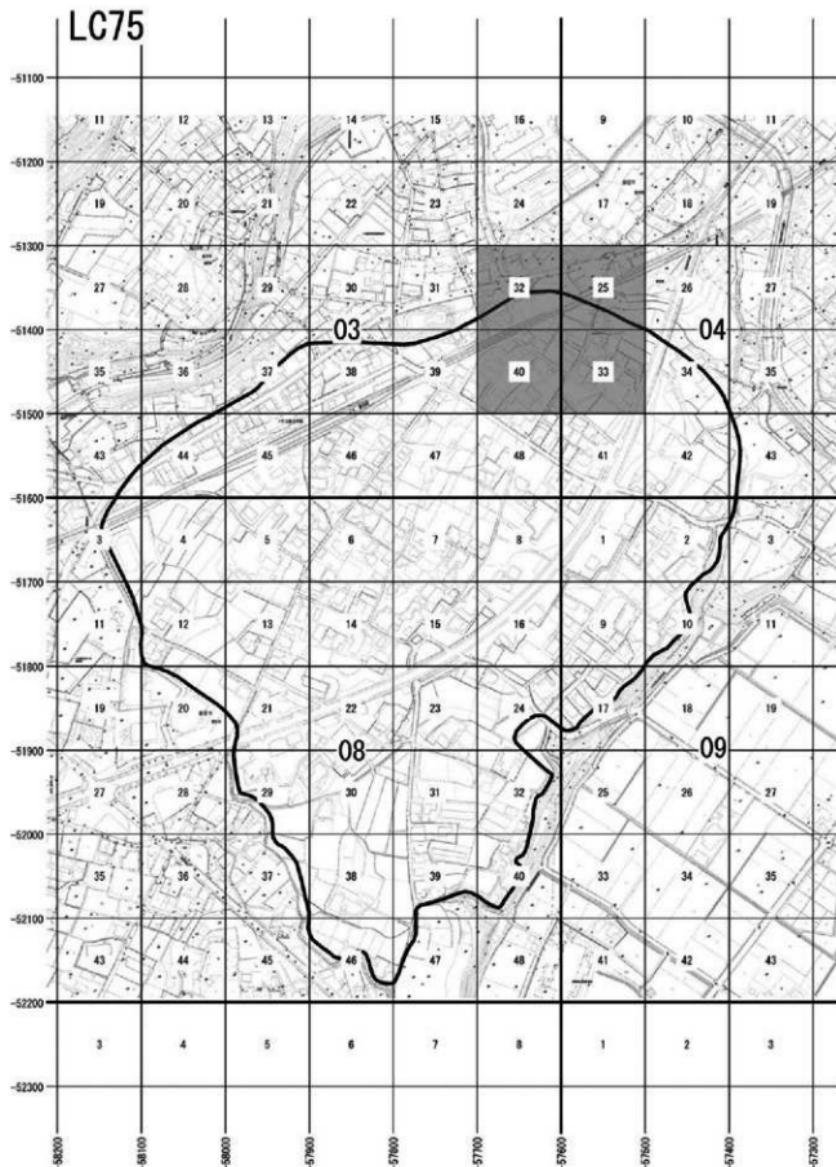
図3 グリッド設定図

調査にあたっての調査区の設定は、昭和52年から平成4年まで調査区ごとに任意に設定したグリッドを用いているが、平成5年度から平成17年度までは日本測地系による飯田市埋蔵文化財基準メッシュ図に基づいてグリッド設定を行い、平成18年度からは世界測地系による飯田市新埋蔵文化財基準メッシュ図を使用している。なお、任意設定の調査区と日本測地系及び世界測地系を用いた調査区との図面の整合は、任意設定調査区については方位及び重複遺構、建物、道路位置を基に、日本測地系については座標の変換を行い、世界測地系の基準メッシュ図にすべて置き換えている。

上記100m×100mの正方形区画を2500等分して、2m×2mの正方形小区画（グリッド）に分

割した。区画の名称は正方形区画の南から北に向かって CA～CY・DA～DY（平成 5 年度から平成 17 年度までは AA～AY・BA～BY）、西から東に向かって 0～49 とし、例えば DE19 のように表示することとした。遺構検出及び遺物の取り上げの際には、各グリッドに付した番号を用いて記録等を行っている。

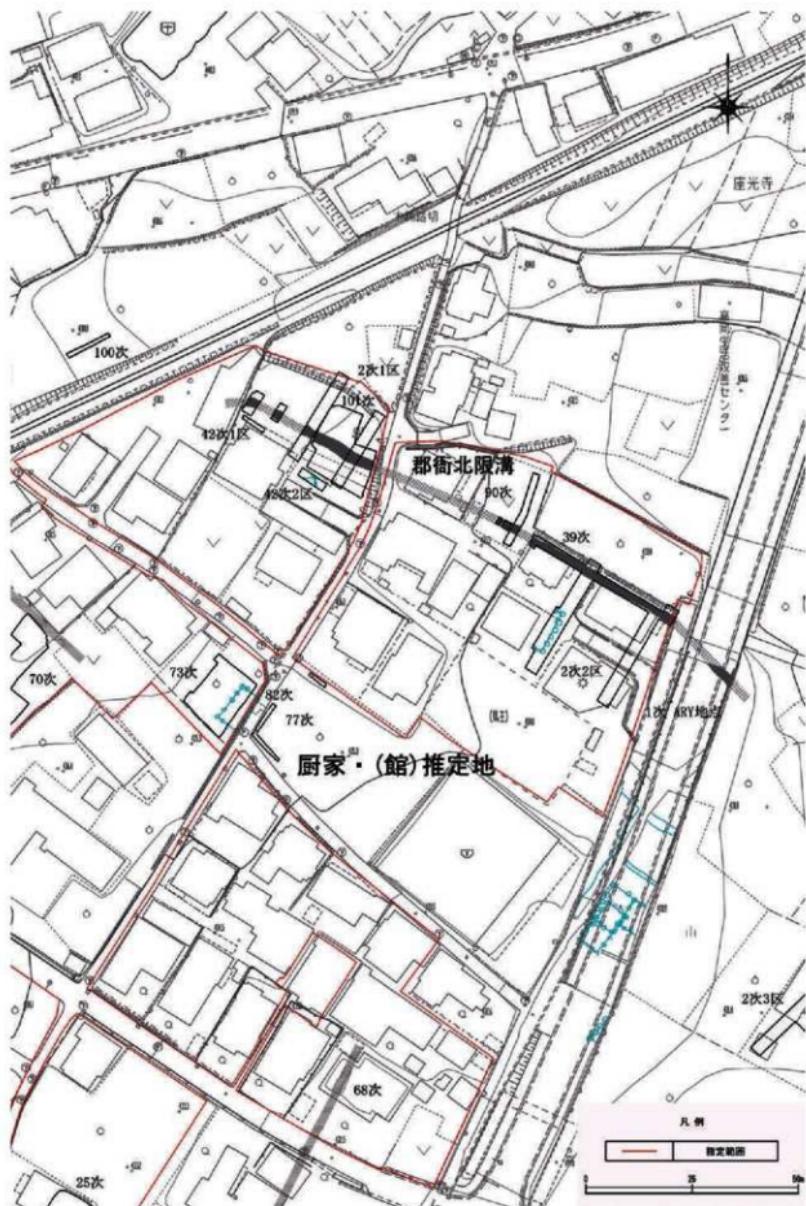
図4 郡衙北限溝及び周辺調査区位置図

恒川遺跡群の北端に位置する丘陵端部では、地形に沿って東西に延びる溝（以下 SD009 と表記する）が調査されている。これまでの SD009 周辺における調査について概観する。

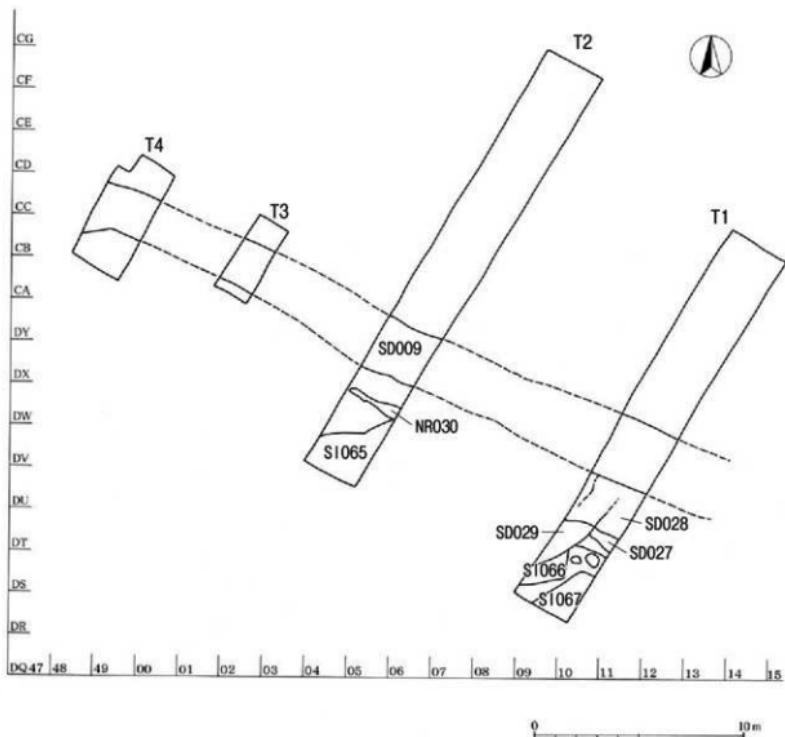
図5 2次調査1区遺構分布図

トレンチ4本（T1～4）を設定して調査を実施した。T1で確認した遺構・遺物については101次調査と重複するため当該項で報告する。本項ではT2～4に係わる遺構・遺物について記述する。

4箇所のトレンチ調査でSD009が当該箇所まで続くことが確認された。T4で南方向に曲がるとも考えられるが、隣接地に住宅がありそれ以上北西側に拡張しての調査はできず、断定には至らなかつた。

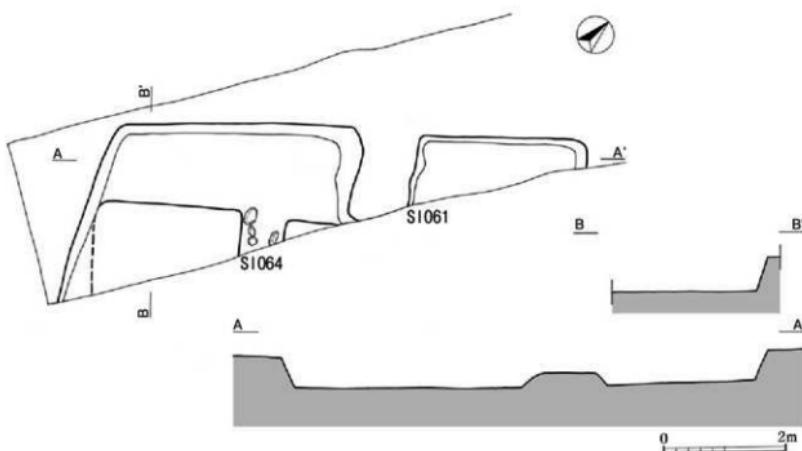
図 14 SI061・64

SI061 は主軸に直交する方向が 7.9 m を測る大型の隅丸方形と推定される竪穴建物で、主軸方向は N 43° W を示す。SI064 に切られる。剥り下がは床面直上でとどめた。剥り下がった範囲で壁高は 49 ~ 60cm を測り、やや緩やかな壁面をなす。カマドは北西壁中央に位置する粘土カマドで、断ち割り調査等は実施していない。

SI064はSI061を掘り下げていく過程で焼土や石の配置によりカマドが確認され、遺構が重複していると判断して竪穴建物とした。SI061を切る。大半が調査区外にかかるため規模は不明で、主軸方向はN 40°Wと推定される。掘り下げは床面直上までにとどめた。壁面はSI061埋土中での検出であったため明確には確認できず、カマドの位置等で推定した。カマドは石芯粘土カマドである。

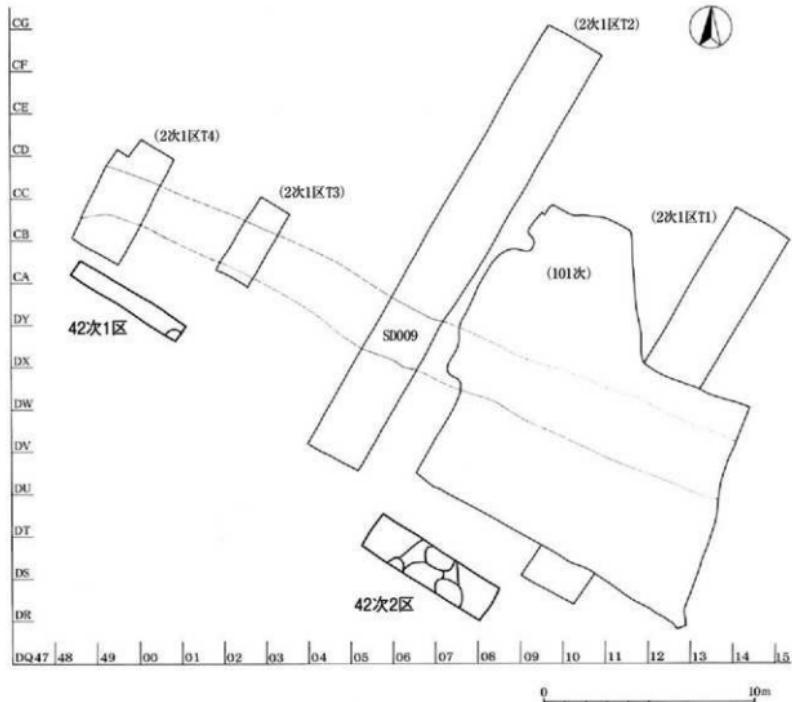
図28 42次調査遺構分布図

2箇所へ調査区（1区・2区）を設定（図28）して調査を実施した。

調査範囲が限定され、明確にできた遺構はなかった。SB066は柱穴の規模や掘り方の形状と埋土の土色に相違がみられる。調査担当者の所見に沿って掘立柱建物としたが、別遺構である可能性も考えられる。郡衙に係わる掘立柱建物とは方向も異なり、関連する可能性は低いと判断される。

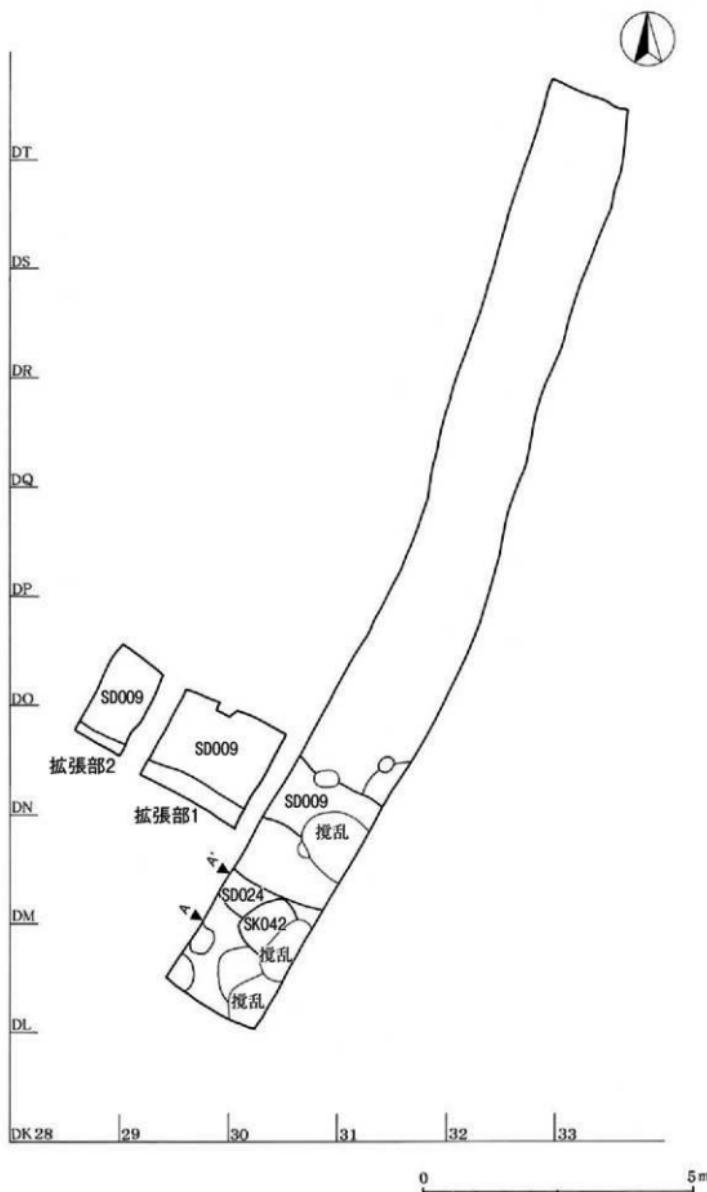
図 32 90 次調査遺構分布図

2次調査2区で調査したSD009の続きを検出し、その規模や方向を確認した。溝の周辺では、官衙に関連する遺構は確認されなかった。現況の耕作面より地下の遺構確認面まで60cm前後と浅く、耕作層が遺構確認面の直上まで及んでいたため、トレンチの北側を中心に遺構確認面まで及ぶ深い擾乱が多くみられた。SD009より北側では遺構の痕跡は検出されず、遺物の出土もごく少量であることから、遺構の空白域と判断した。

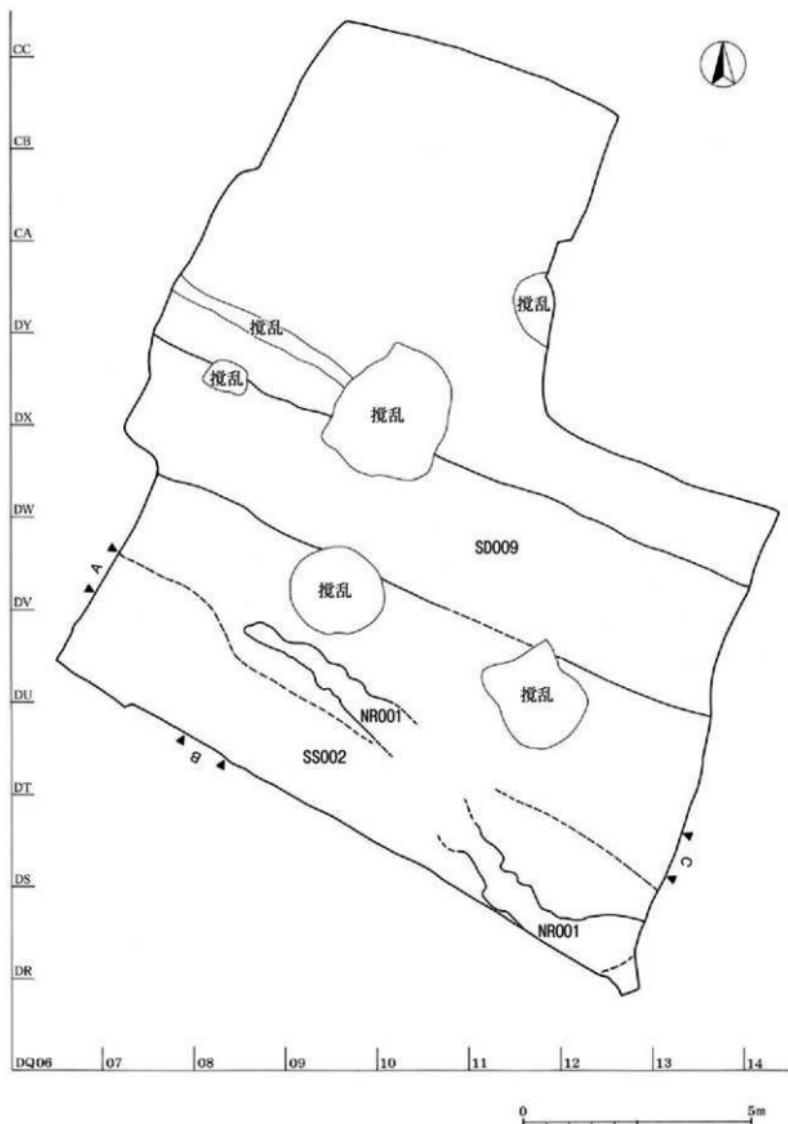
図39 101次調査遺構分布図（上層）

基本土層については、A・B・Cで示した箇所を選定（図39）して示した。

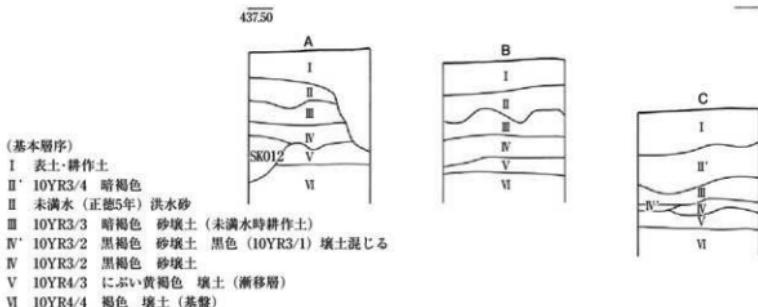
図40 基本層序

II層は恒川遺跡群の北部に広がる正徳5（1715）年の未満水の洪水砂で、Cで示した場所はそれ以降の搅乱を受けて確認できなかったためII'とした。南西壁では未満水時の耕作の跡が見られる。V層は暫移層でVI層が基盤となる。なお、VI層の堆積は20cm程度と薄く、その下にはにぶい黄褐色の砂土となる。基盤は多量の礫を包含している。調査区内では、上層・下層の2面調査を実施したが、上層はIV層上面で遺構検出を行い、下層はV～VI層上面で遺構検出を行った。

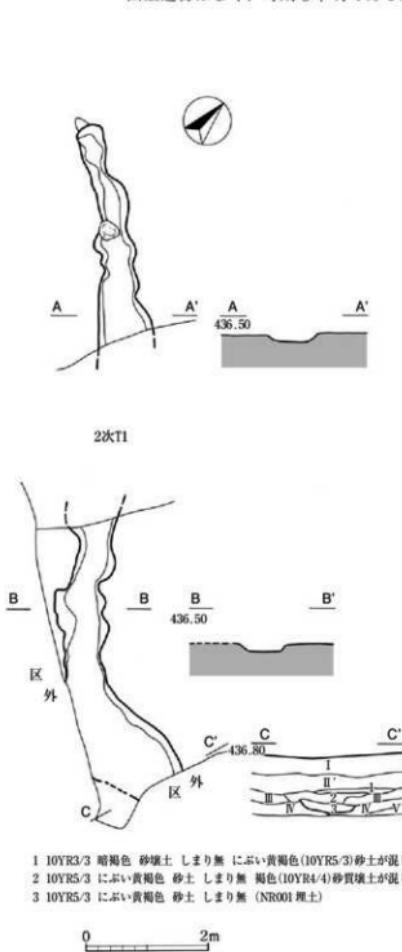
図 41 NR001

- 1 10YR3/3 暗褐色 砂壤土 しまり無 にぶい黄褐色(10YR5/3)砂土が混じる
- 2 10YR3/3 にぶい黄褐色 砂土 しまり無 褐色(10YR4/4)砂質壤土が混じる
- 3 10YR5/3 にぶい黄褐色 砂土 しまり無 (NR001 地上)

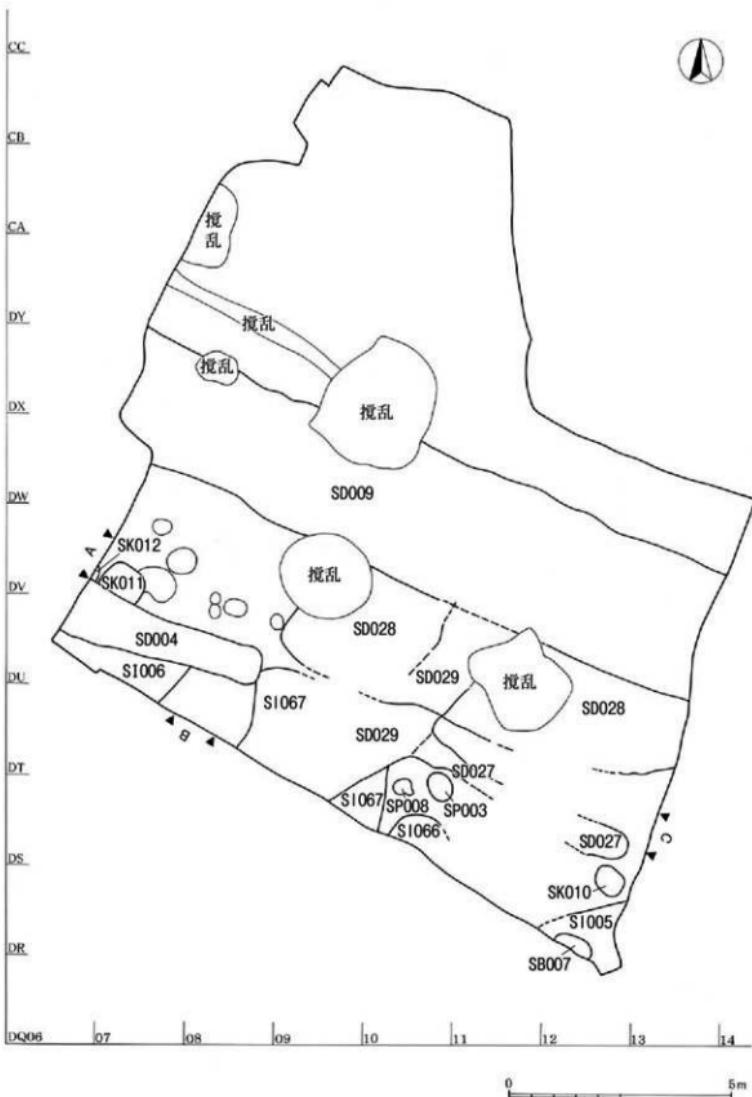
図 43 101 次調査遺構分布図（下層）

郡衙北限溝(SD009)を再調査し、未掘範囲の一部については掘り下げて状況を確認した。出土遺物より掘削時期(8世紀前後)や埋没時期(10世紀前後)に関する情報を得られた。また、南東側(2次調査2区)と比較して出土遺物が少ないという特徴をあらためて確認した。郡衙に係わる遺構は柱穴の一部としたSB007があるので、溝の周辺には関連する遺構がほとんどない。

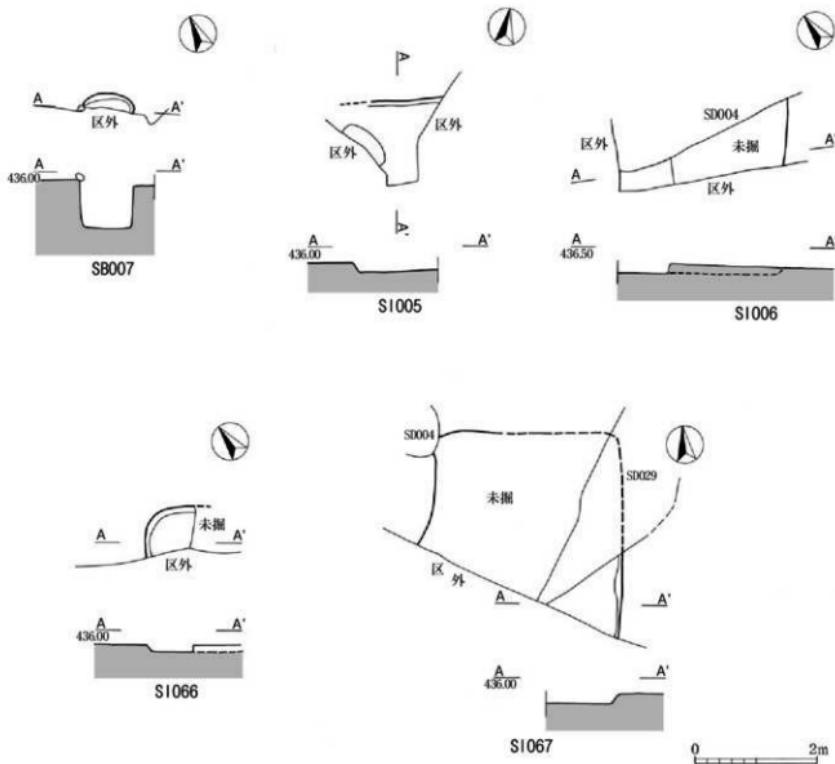
図 49 SB007、SI005・006・066・067

2次調査1区T1で検出された遺構で、未調査部を挟んだ西側で西壁・北壁の一部を確認した。SD029に切られる。東西方向が3.6mの隅丸方形の竪穴建物で、主軸方向は不明である。床面は平坦でたたき状に硬く、壁高は8cmを測り、緩やかな壁面をなす。調査範囲では付属する施設は確認されなかった。

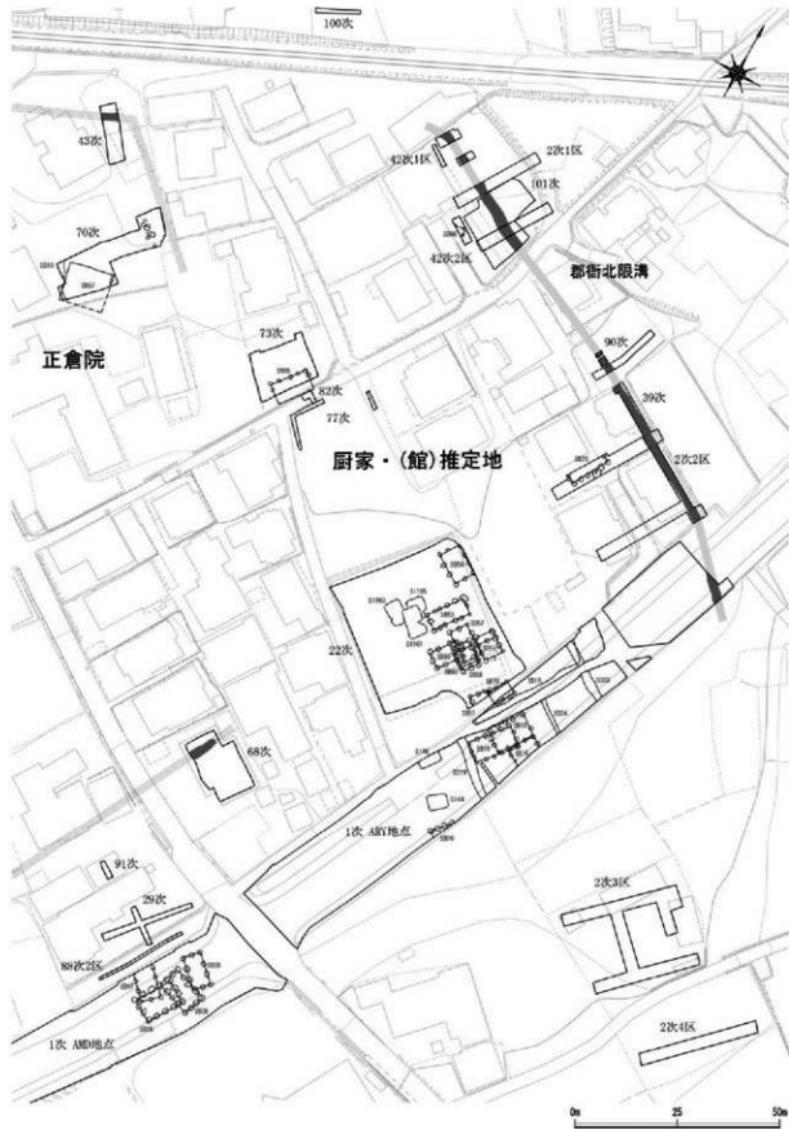
図 55 伊那郡衙関連遺構（北側）分布図

SD009 の東西の端部がどのように延伸していくかが溝の性格を考えるうえで重要になってくるが、調査範囲南西端（2次1区T4）では南へやや曲がりはじめる様相を示し、そのまま南進する可能性が高い。もう一方の調査範囲南東端（1次）についてもさらに延伸すると考えられるが、推定される延伸範囲の周辺にある2次調査3区・4区では関連する溝の痕跡が確認されておらず、屈曲する地点は2次調査3区・4区の前後が考えられる。

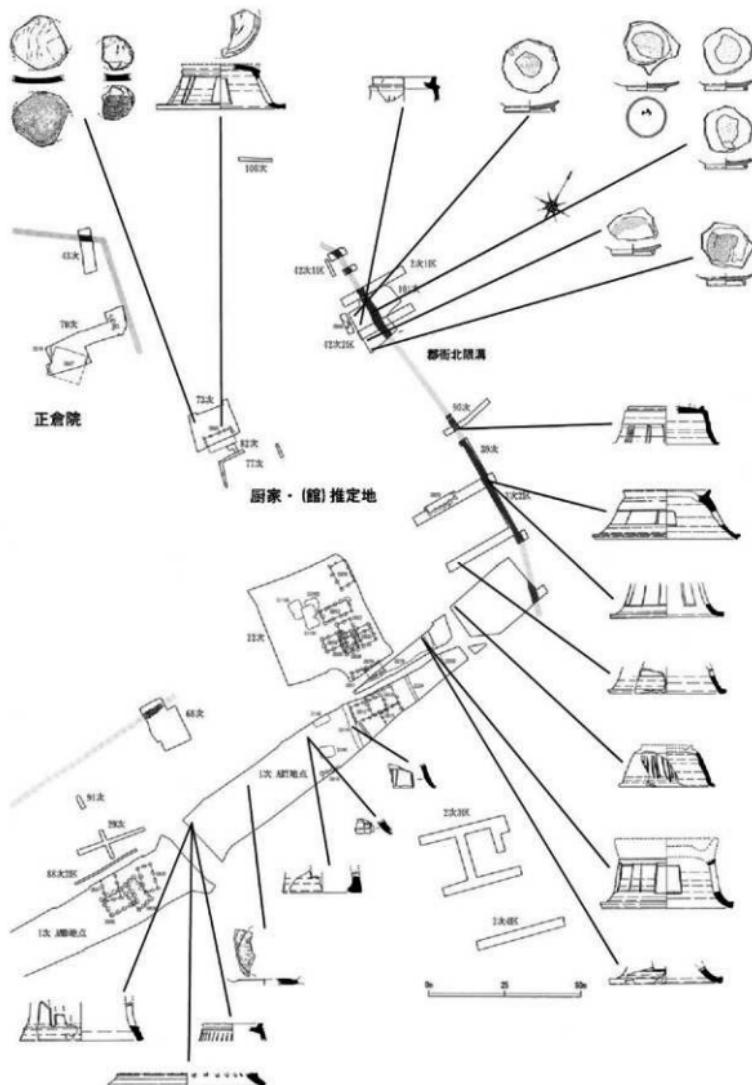
図 56 官衙関連遺物（陶硯）分布図

南東側（2次2区）では食器類が多く出土しているが、このことは近くに「厨家」施設が存在する可能性を示しており、溝の南側に位置する竪穴建物や掘立柱建物が調査された22次調査区を想定している。また、溝内より出土している圓足円面硯について、22次調査区（厨家）周辺から出土するものと共通した特徴（表面に凸帯がない）をもつことから、厨家施設で使われたものが溝の南東側へ廃棄された事を裏付けている。溝内の出土遺物の時期より、8世紀前半には溝の南東側での廃棄が始まり、9世紀末ごろまで行われていたことが想定され、厨家が機能していた時期を通じてここが廃棄の場所であったといえる。

北西側（101次・2次1区）は遺物の出土量が少なく、時期も新相の9世紀後半が主体である点で南東側と様相が異なる。ここであり方は、南東側で行われていた廃棄が9世紀後半より場所を西側まで広げて行われるようになった可能性と、厨家（22次）とは別の場所からの廃棄が行われた可能性が考えられる。後者の可能性について、溝内外より出土した硯類の様相（表面に凸帯を伴う圓足円面硯や転用硯（灰釉陶器）が出土）が南東側と異なり、南に位置する73次調査地点での様相（表面に凸帯を伴う圓足円面硯と転用硯（須恵器）が出土）と似ている。ここでは周辺の建物と棟方向を同じくする側柱建物1棟を確認しており、何らかの施設（厨家若しくは館）の存在が想定される。溝北西側での遺物の出土は、この辺りの施設からの廃棄が考えられる。

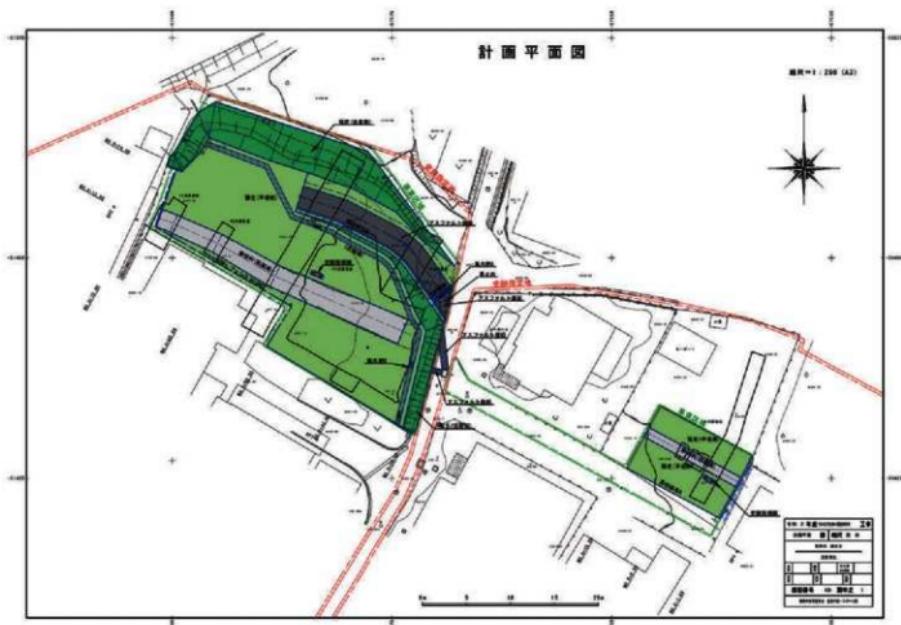
図 59 正倉院北側エリア公園整備計画図

整備の範囲は、西側の101次（2次1区）調査地点（720m<sup>2</sup>）と、東側の90次調査地点（180m<sup>2</sup>）の2箇所である。現状地盤から遺構確認面までは60～80cmで、整備による遺構保存への影響はなく、改めての盛土は行わない。現地表面には芝を張り、SD009が確認された場所には砂利を敷いて平面表示を施し、両地点には史跡説明板を各1基設置する。西側整備箇所では隣接する住宅との境界に目隠しフェンスを設置し、北面の傾斜部に対する法面整形を行う。

掘削を伴う史跡説明板及び目隠しフェンスの設置に対しては、調査時に確認した遺構の配置や遺構確認面までの深度を考慮し、遺構面が保護される工法で行う。また、西側整備箇所の北面傾斜部で行う造成工事は遺構が確認されていない範囲であるため、地下に及ぼす影響は軽微である。

当該エリアの現況はほとんどが住宅地として利用されており、畠地・果樹園が僅かに点在する場所である。郡衙北限溝が調査された範囲も一部は住宅地となっているが、90次調査区の一部及び2次調査1区、101次調査区は公有地化しており、この地点について確認された遺構を確実に保存継承し、整備を行う。
