いい だ じょう じょう あと
飯田城跡

2020年3月

長野県飯田市教育委員会

1. 本報告書は、飯田市が計画する耐震性防火貯水槽設置工事に先立ち発掘調査された飯田市追手町2丁目655番6号・7号所在の埋蔵文化財包蔵地「飯田城城跡」の緊急発掘調査報告書である。
2. 当初飯田市追手町2丁目655番6号を対象として発掘調査したが、重要遺構が発見されたために現状保存を図ることとし、飯田市追手町2丁目655番7号を対象として発掘調査を実施した。よって、本書には2箇所の発掘調査結果を掲載した。
3. 発掘調査は、飯田市教育委員会が実施した。なお、飯田市追手町2丁目655番6号は本丸に位置するため本丸調査区、飯田市追手町2丁目655番7号は二の丸に位置するため二の丸調査区として記述する。
4. 調査は平成27年度に現地調査を実施し、平成30年度に整理作業を実施し、平成31年・令和元年度で発掘調査報告書を刊行した。
5. 本調査における発掘調査位置は、飯田市新埋蔵文化財基準メッシュ図の区画の以下に位置する。グリッド設定は飯田市新埋蔵文化財基準メッシュに基づき、有限会社M2クリエーションに委託した。
6. 本丸調査区：LC74 25-4　二の丸調査区：LC74 25-43
7. 飯田城城跡の発掘調査及び整理作業には、本丸調査区：IIDJ655-6、二の丸調査区：655-7を用いた。また、遺構には略号として、文化庁文化財記念物課 2010『発掘調査のてびき』に準拠し、掘立柱建物：SB、溝：SD、土坑：SK、柱穴：SP、その他：SXを用いた。
8. 土層観察については、小山正忠・竹原秀夫 2005『新版 標準土色帖』の表示に基づいて記録した。
9. 遺構図の数字は、検出面からの深さ（単位cm）を示している。
10. 遺構写真は木下正史、遺物写真は山下誠一が撮影した。なお、飯田城の絵図関係の写真は飯田市美術博物館から提供を受けた。
11. 本書に関する出土品及び諸記録は飯田市教育委員会が管理し、飯田市考古資料館・飯田市上郷考古博物館で保管している。

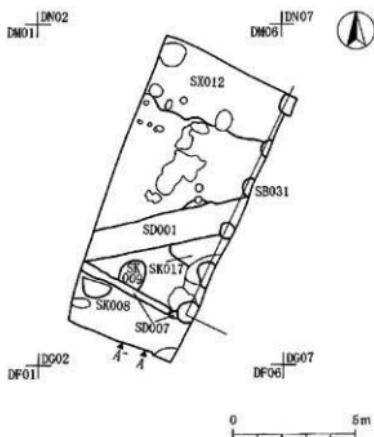
挿図3 本丸調査区調査全体図（1：200）

飯田市追手町2丁目655番6号で、発掘調査位置は、世界測地系を用いた飯田市新埋蔵文化財メッシュ図（飯田市教委 2009）による区画LC74 25-34に位置する。調査位置は、飯田市美術博物館第3駐車場の西寄りに位置し、本丸御門が想定される箇所の東近接地となる。

調査面積は65.2m²である。

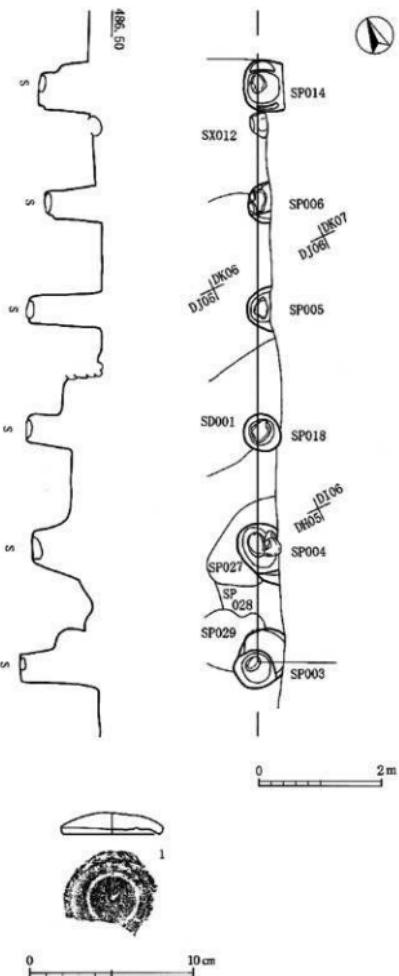
挿図5 SB031 (1:80) 及び出土器 (1:3)

① SB031 (挿図5)

調査区東端部のDH05からDL07にかけて、南から直線的に並ぶ柱穴 (SP003・004・018・005・006・014) を検出して堀立柱建物 (SB031) とした。東側調査区外に遺構の大半がかかるため、西側の柱穴を5間分で9.5mの長さを検出したのみである。SD001・SP027・SP029・SX012に切られる。SP003の南側には柱穴がないためにSP003は西隅の柱穴であるが、SP014より北に延びるかは、調査区外のために不明である。建物規模は不明で、柱間は1.9mを測り、柱穴の方向はN27°Eを示す。柱穴はSP003で直径100cm・深さ132cm、SP004で直径104cm・深さ118cm、SP018で直径64cm・深さ76cm、SP005で直径72cm・深さ117cm、SP006で直径68cm・深さ99cm、SP014で直径84cm・深さ102cmを測る。柱穴の底面には礫盤石が入れられており、SP003で28×22cm、SP004で38×25cmと34×29cmの2個、SP018で42×31cm、SP005で32×24cm、SP006で39×18cm、SP014で33×22cmを測る。

出土遺物はSP003から焼塙壺蓋 (5・1)・平瓦片、SP004から平瓦片・陶器片が出土した。

江戸時代に整備された御用水跡 (SD001) に切られるので、それ以前に位置づく。

掘立柱建物のSB031はSD001（御用水跡）に切られていることから、それ以前に位置づく。御用水が整備されたのが堀氏の時代とすると、江戸時代前期の17世紀後半以前となる。「飯田城絵図」で描かれた堀の柱穴の可能性も検討したが、調査位置が西側に寄っているので堀ではないと判断される。そうすると、脇坂氏以前の遺構であると考えられる。掘立柱建物の西側柱穴を検出したのみで、形態・規模等が不明であり、明確な時期や役割を特定することはできない。

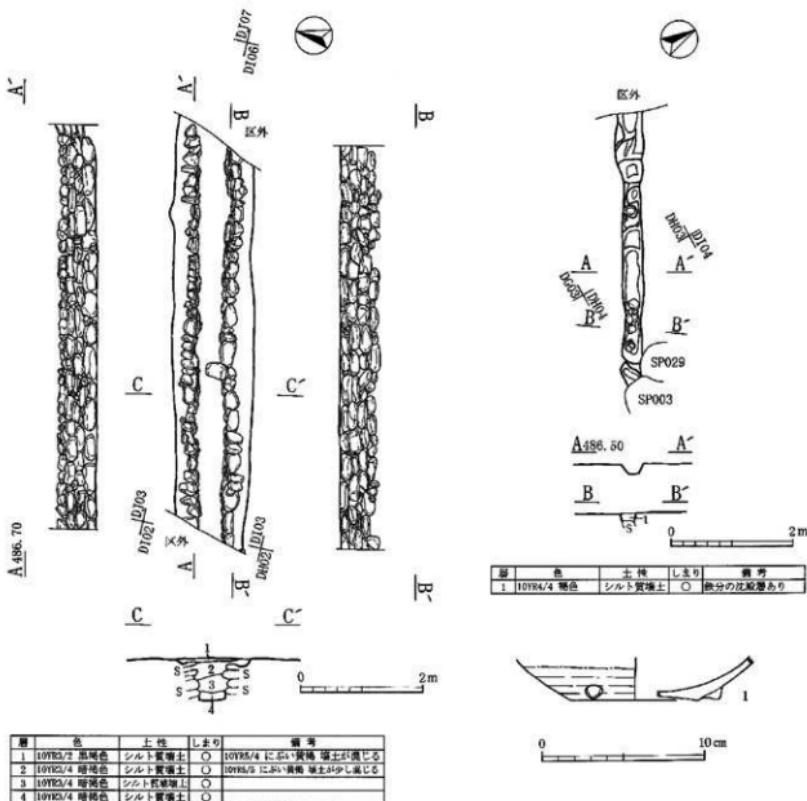
挿図6 SD001・007 (1:80) 及びSD007出土土器 (1:3)

① SD001 (挿図6)

D102からD106にかけて調査区を斜めに横切る形で調査し、両側に延びる。長さ6.5mを調査し、長軸方向はN79°Eを示す。石組の水路で、幅40~50cm・深さ60~65cmを測る。土層は4層で、自然に埋まったものと考えられる。底面は地山の黄褐色植壟土できわめて硬く、叩き締められたことも考えられる。底面の深さは東側がやや低くなっている、東へ水が流れたものといえる。石組は丁寧に4段積まれ、底部の根石が大きく上部の石がわずかに小さくなる。石の積み方は玉石の乱層積みで、やや角ばっ

た花崗岩が多いので、飯田松川の川原石を使ったと想定される。溝の掘り方の幅は1.2~1.4mを測る。

出土遺物は近世から明治時代の陶磁器片や平瓦片が出土し、瀬戸・美濃系の灰釉行平（6-1）を図化できた。

調査位置や石組水路の状況から、本遺構は飯田松川を水源として、飯田城下町から飯田城内へ通じる水路である御用水跡である。

② SD007 (挿図6)

D102からDH04にかけて検出し、西側調査区外に延びる。SK008を切り、SK009に切られる。長さ4.2mを調査し、長軸方向はN72°Wを示す。幅は24~46cm・深さ7~20cmを測り、断面は逆台形をなす。底面は水流でえぐられたような凹凸や石がある。

出土遺物は江戸時代幕末から明治時代の陶磁器片や平瓦片が出土したが、図化できるものはない。

遺構の状況から、一時的に水が流れた跡と考えられる。

SD001は「飯田城内開墾之図」に描かれる御用水と一致し、調査区北西側には本丸御門跡があるものと把握される。「御本丸建屋惣絵図」の番所に調査区北側部分がかかると考えられるが、その遺構は確認できなかった。

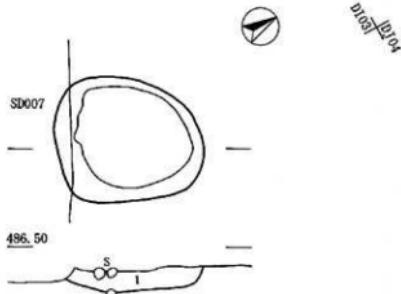
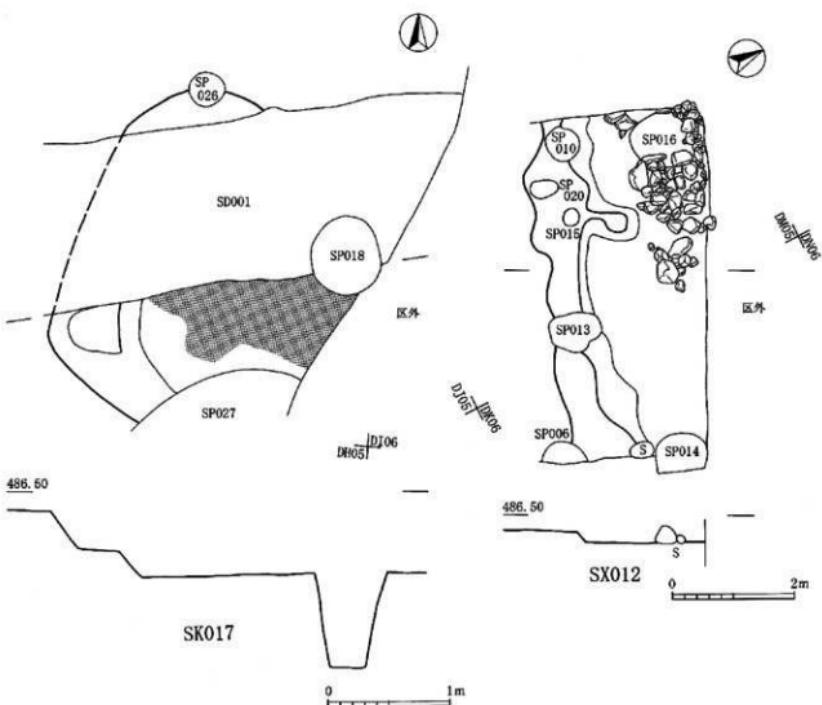
挿図 7 SK008・009・017 (1 : 40), SX012 (1 : 80)

① SK008 (挿図7)

DH03を中心にして検出し、北側はSD007に切られ、1／2程度を調査した。直径1.3mの円形を呈し、深さは6cmを測る。断面形は浅い逆台形をなし、底面は平坦となる。

② SK009 (挿図7)

DH03を中心にして検出し、全体を調査した。SD007を切る。1.0×1.2mの楕円形を呈し、深さは19cmを測る。断面形は皿状となり、底面はほぼ平坦である。

③ SK017 (挿図7)

DI05を中心にして検出し、SD001・SP018・SP027に切られる。南東側は調査区外となって、全体の1／3程度を調査した。南西・北東方向が2.7mを測り、全体形は不明である。断面形は逆台形をなすと考えられ、西隅は壁に段を持つ。底面は平坦で、網点で示した箇所は鉄分・マンガンが沈殿して硬くなっていた。SD001からわずかに漏れた水の影響で、底面に鉄分・マンガンが沈殿したものと考えられる。

④ SX012 (挿図7)

調査区北東端部のDM04からDL06にかけて検出し、北東側は調査区外となって全体形は不明である。SP006・010・013～016を切る。長さ5.5m・幅2.3～2.9mを調査したが、全体の規模は不明である。南壁面は不規則で、底部付近が急でそれからきわめて緩やかな立ち上がりをなす。底面はほぼ平坦で、北隅の1.2×3.0mの範囲に10～44cmの集石が検出された。規則的な並び方ではなく、無造作に入れられたかのようである。

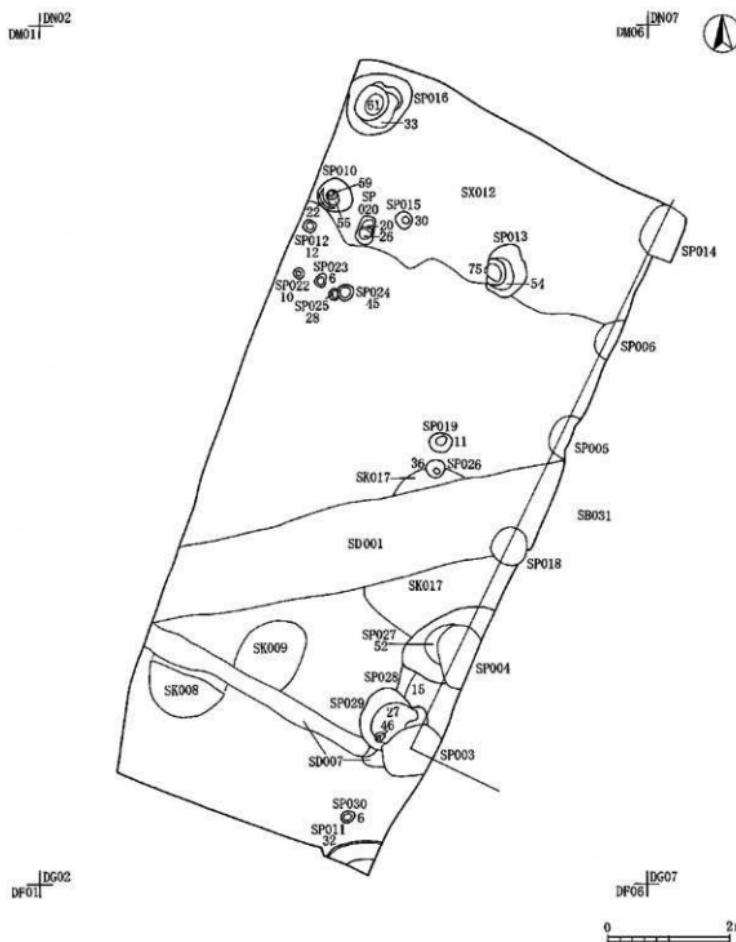
挿図8 SP010・011・013・015・016、019～030 (1:80) 及び遺構外出土土器 (1:3)

① SP010・011・013・015・016、019～030 (挿図8)

柱穴等はSP010・011・013・015・016、019～030の17個を検出した。集中するのは調査区北部付近で、10個の柱穴が確認された。掘立柱建物の柱穴の可能性も考えられるが、調査区が限定されて建物としての把握はできなかった。大半は柱穴状の穴であるが、SP011・027・028・029の4個はやや大きな土坑状の穴となる。

出土遺物はSP011から江戸時代の志野片と瓦片が出土した。

遺構外のDG04から瀬戸・美濃焼の鉄釉丸碗(8-1)が図化できた。

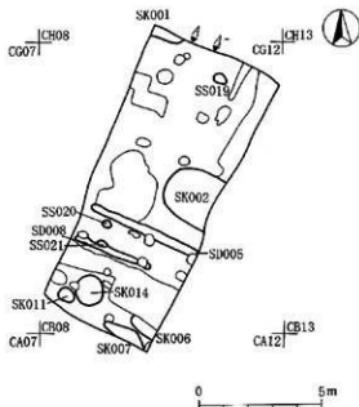
挿図9 二の丸調査区調査全体図 (1:200)

飯田市追手町2丁目655番7号で、世界測地系を用いた飯田市新埋蔵文化財メッシュ図(飯田市教委 2002)による区画LC74 25~43に位置する。飯田市美術博物館第2駐車場の東端部で、二の丸を通る御本城道の東近接地に位置する。調査面積は62.5m²である。

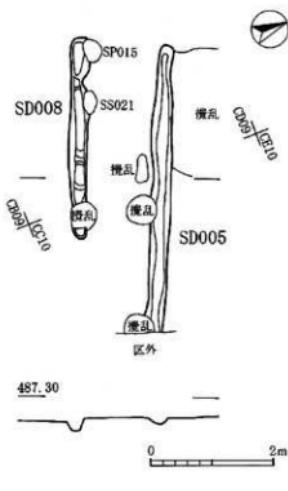
挿図11 SD005・008 (1:80)

① SD005 (挿図11)

CD09からCC10にかけて検出し、南東側調査区外に延びる。

長さ4.7mを調査し、長軸方向はN64°Wを示す。幅は20~32cm・深さ4~8cmを測り、断面は逆台形をなす。

② SD008 (挿図11)

CD08からCC09にかけて検出し、両側で途切れる。

長さ3.2mを調査し、長軸方向はN68°Wを示す。幅は24~28cm・深さ6~14cmを測り、断面は逆台形をなす。

SD007・SD008は1.0mの間隔でほぼ並行しており、関連する遺構の可能性がある。堀の雨落ち溝とも考えられるが、調査範囲が限定されて断定はできない。

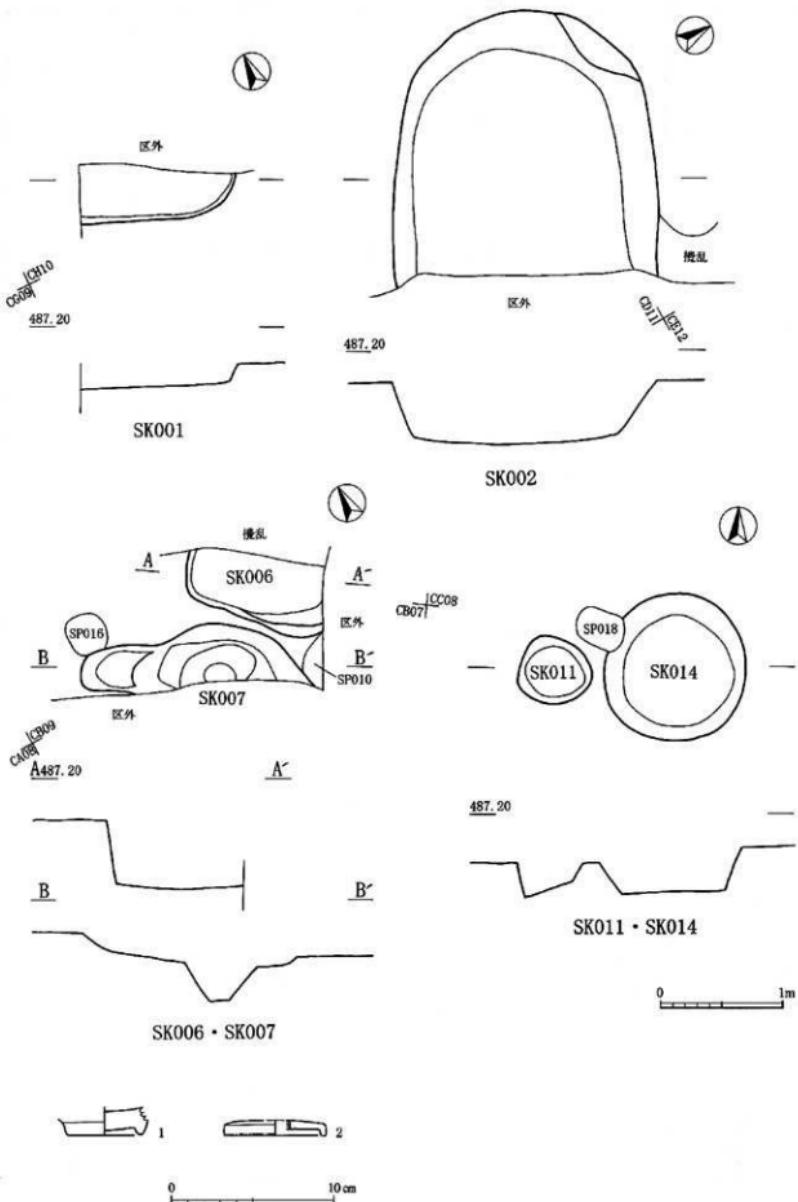
挿図12 SK001・002・006・007・011・014及びSK001・007出土土器 (1:40, 1:3)

① SK001 (挿図12)

調査区北隅のCH10を中心にして検出し、大半が北側の調査区外にかかるため、平面形は不明である。46×122cmの範囲を調査し、深さは18cmを測る。底面は平坦で、壁面は急に立ち上がる。

② SK002 (挿図12)

CD11を中心にして検出し、南東側調査区外にかかる。隅丸方形もしくは隅丸長方形を呈すると想定される。北東・南西方向が2.2mを測り、南東・北西方向は2.15mを調査した。壁高は38~48cmを測り、やや緩やかな壁面をなす。底面は中央部がわずかに窪んでいた。

出土遺物は図版11で示した磁器の染付筒形湯飲み2点・染付端反碗1点・染付猪口3点・染付角鉢蓋1点・染付徳利1点・白磁徳利1点、瀬戸・美濃系陶器の鉄釉土瓶1点・灰釉蓋物蓋(12-2)、素焼き火鉢1点、巴文の軒先丸瓦1点等がある。染付徳利の底部外面には右の写真1で示した「二ノ丸松澤亭」の墨書が確認できる。

出土遺物は明治時代以降のものがほとんどを占め、飯田城廃城後のゴミ穴と考えられる。

③ SK006（挿図12）

CB10を中心にして検出し、北東側は擾乱に切られて南東側は調査区外なり、全体形は不明である。52×104cmの範囲を調査し、深さは54cmを測る。壁面はほぼ垂直となり、南壁の一部は途中で稜を持つ。底面は中央部でわずかに窪んでいた。

④ SK007（挿図12）

CA08を中心にして検出し、南西側が調査区外となり、全体の1／2程度を調査した。44×192cmの範囲を調査し、深さは45cmを測る。壁面は緩やかに立ち上がり、底面の一部が穴状に深くなる。

⑤ SK011（挿図12）

CB08で検出し、全体を調査した。52×58cmの楕円形を呈し、深さは25cmを測る。底面は西側が深くなり、断面形は歪んだ逆台形を呈する。

⑥ SK014（挿図12）

CB08・09を中心にして検出し、全体を調査した。直径116cmの円形を呈し、深さは33cmを測る。底面はほぼ平坦で、断面形は逆台形を呈する。

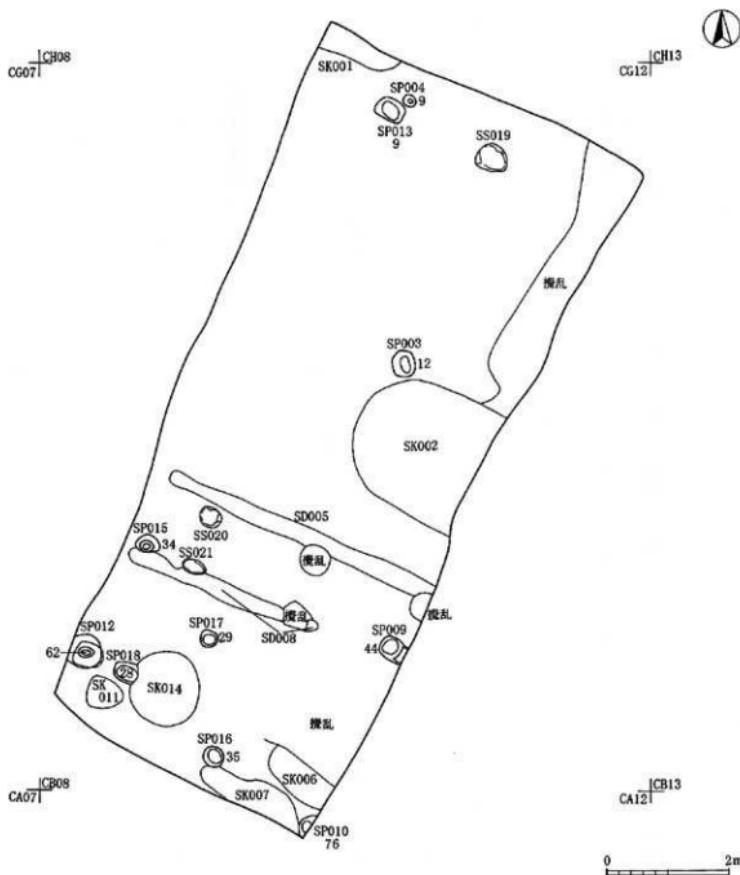
挿図13 SP003・004・009・010・012・013・015～018、SS019～021 (1 : 80)

① 柱穴（挿図13）

柱穴はSP003・004・009・010・012・013・015～018の10個を検出した。集中するのは調査区南西部付近で、7個の柱穴が確認された。掘立柱建物の柱穴の可能性も考えられるが、調査区が限定されて建物としての把握できなかった。

② 紋石（挿図13）

調査区内でSS019～021の平盤の石3個を検出した。検出面直上にあり、礎石建物の石とも考えられる。しかし、石が原位置に残っているかも不明であり、建物としても把握できない。

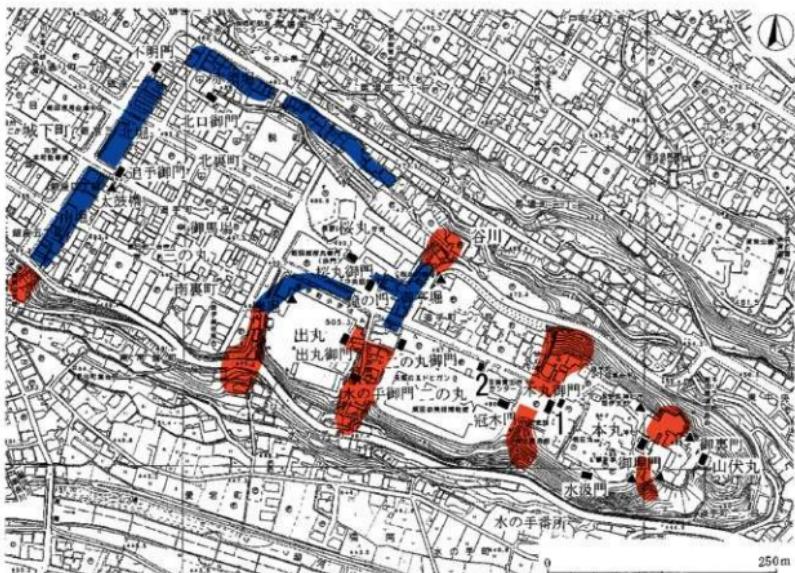
挿図14 飯田城の縄張図 (1 : 5,000)

飯田城は南側の飯田松川、北側の谷川に浸食された谷に挟まれて半島状に残った段丘の突端に築かれた平山城である。挿図14で示したように、東の突端から山伏丸・本丸・二の丸・出丸・桜丸・三の丸が直線的に並ぶ「連郭式」と呼ばれる縄張りとなる。それぞれの曲輪は空堀・水堀で区画され、出入り口には城門や枡形が設けられた。現在の銀座通り南東側に水堀の北堀・南堀が設けられ、その西側に飯田城下町が広がる（飯田市美術博物館 2005）。今次調査地点は、本丸調査区は本丸御門の東隣接地、二の丸調査区は二の丸中央部の東寄りに位置する。

1. 本丸調査図 2. 二の丸調査区 ■門 ▲櫓 ■水堀 ■空堀

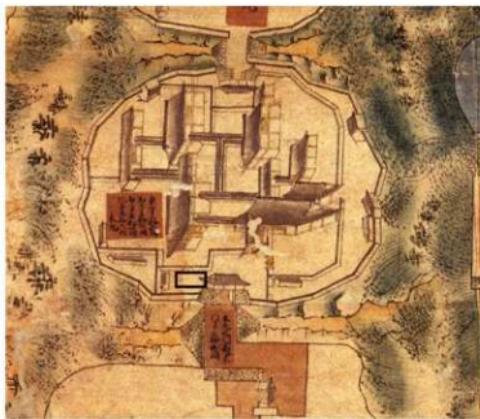
挿図15 「飯田城絵図」の本丸

飯田城は幾つかの絵図が残されており、調査地点の様相を知ることができる。その中で、17世紀後半の脇坂氏時代につくられて堀氏に引き継がれた「飯田城絵図」（挿図15）、明治5年（1872）に飯田城廃城に際して作成された「飯田城外廓開墾之図」（挿図16）、同じく明治5年に飯田城の城郭を明治政府に引き渡す際に作成された本丸の建物の間取りを示した「御本丸建屋惣絵図」（挿図17）を参考にして、本丸調査区の調査成果を比較検討する。「飯田城絵図」では、本丸御門から東側に少し離れて堀、北側に東西方向に長い番所の建物が描かれている。調査地点は番所南側の建物等がない四角で示した箇所と考えられる（挿図15）。「飯田城内開墾之図」では、本丸が白塀で囲まれ、中心部に本城（本丸御殿）が位置する。本丸御門から本城裏となる北側に斜めに横切る御用水が描かれる。調査地点は御用水が斜めに横切る四角で示した箇所と考えられる（挿図16）。「御本丸建屋惣絵図」では、中心部に本丸御殿の間取りが示され、本丸御門の北東隣接地に、脇坂時代とは逆の南北方向に長い番所の間取りが示される。調査地点は番所に一部がかかる四角で示した箇所と考えられる（挿図17）。

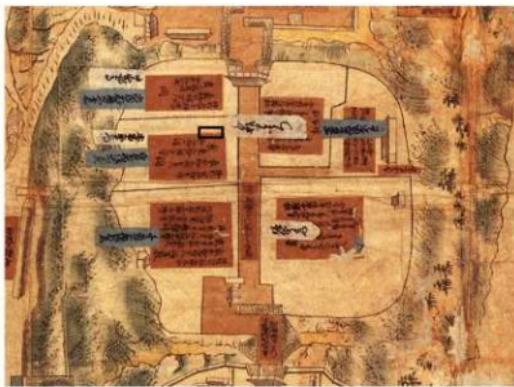
挿図18 「飯田城絵図」の二の丸

飯田城の絵図をみると、「飯田城絵図」(挿図18)では中央部に二の丸御門と本丸御門を結ぶ道（本城道）があり、その両側は屋敷の敷地となっていた。また、「飯田城外開墾之図」(挿図19)では、中央部に二の丸御門と本丸御門を結ぶ道（本城道）と御用水があり、その両側は屋敷となる。飯田市美術博物館建設に先立つ調査では、本城道跡や御用水跡が調査されており、本調査区はそれより北側に位置する。そうするといずれの絵図でも、調査地点は本城道北側隣接地の屋敷地の一部の四角で示した箇所と考えられる。明治3年(1870)の「安富邸図」(挿図20)によると、本城道の南側は堀家の家老を勤めた安富家の屋敷の敷地となり、北側はお花畠となる。調査地点は絵図外となるお花畠の一部の箇所と考えられる。

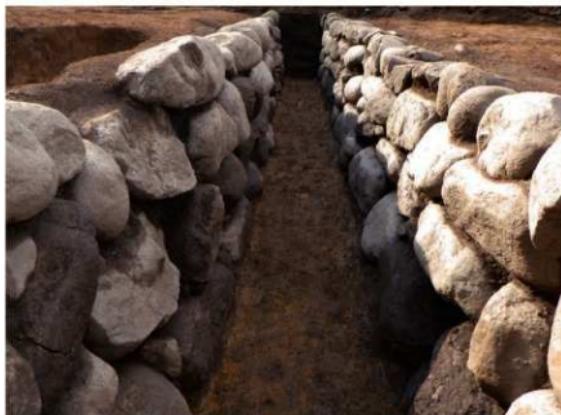
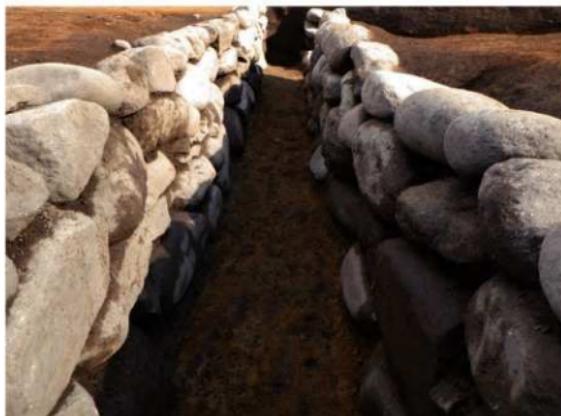
SD001石組（東から）

SD001石組（西から）

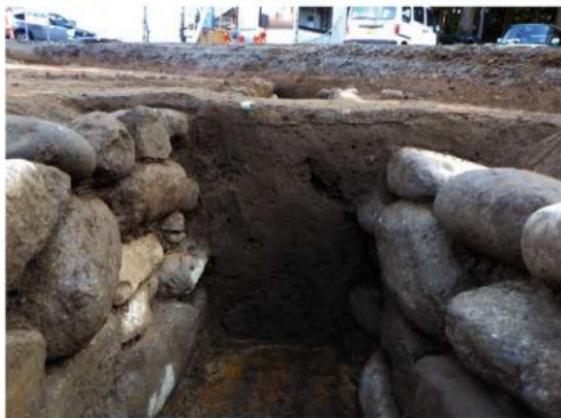
SD001土層

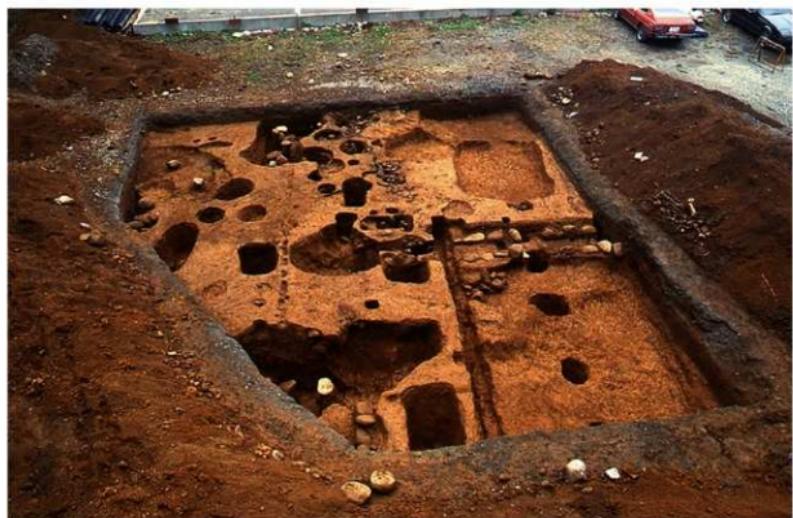
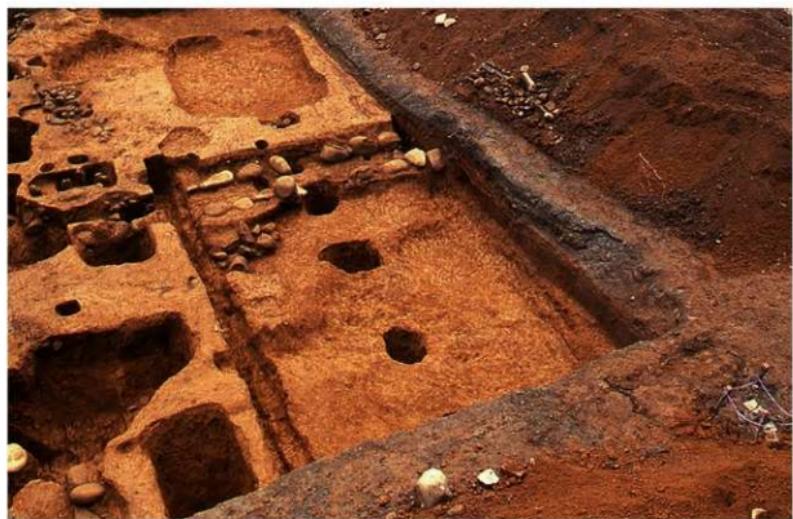
南側に20m程離れた日夏耿之介記念館の敷地は発掘調査が実施されており、参考までに図版12で全体と部分の写真を示した。詳細は未報告であるが、遺構が比較的密集し、溝・土坑・柱穴・石列等が調査されている。本丸調査区の遺構と直接結びつくものはないと判断され、近接地ではあるが様相が異なっていることが分かる。これも、本調査地点の通路としての役割を示していると考えられる。

日夏耿之介記念館調査区（全景）

日夏耿之介記念館調査区（部分）
